## **INFORME DE HITO DE CONTROL** **N° 10695-2021-CG/GRIC-SCC**

**CONTROL CONCURRENTES A LA OBRA**  
**“RENOVACIÓN DE VÍAS VECINALES; EN EL (LA)**  
**CAMINO EN EMP. PE-26 - AYLLOQUE - PIEDRA LIZA**  
**DISTRITO DE ALTO LARÁN, PROVINCIA DE CHINCHA,**  
**DEPARTAMENTO DE ICA”**

**HITO DE CONTROL N° 7 - EJECUCIÓN CONTRACTUAL**  
**DE OBRA- MES N° 6**

**PERÍODO DE EVALUACIÓN DEL HITO DE CONTROL:**  
**DEL 12 AL 18 DE MAYO DE 2021**

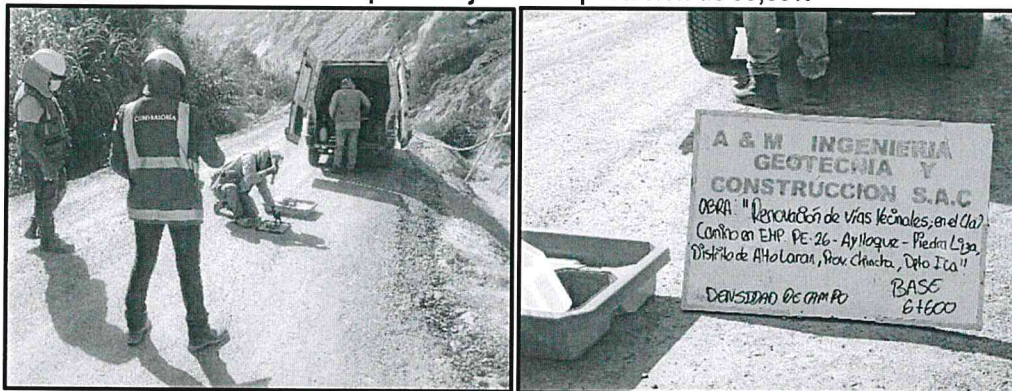
**Imagen N° 1**  
**Control de calidad de densidad en la progresiva 6+600,**  
**obteniéndose un porcentaje de compactación de 99,80%**

Porcentaje de compactación de 99,80%

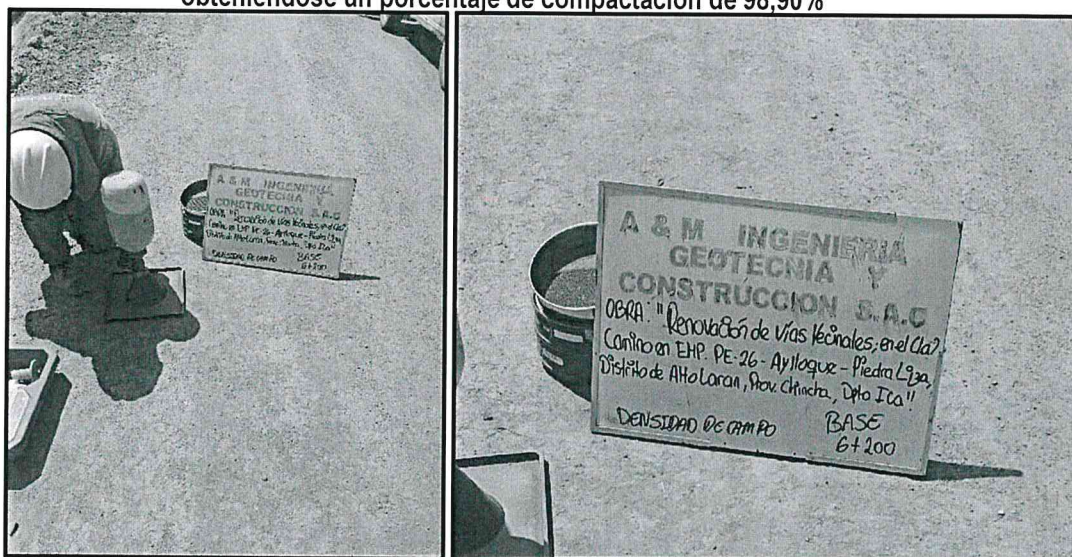
**Imagen N° 2**  
**Control de calidad de densidad en la progresiva 6+200,**  
**obteniéndose un porcentaje de compactación de 98,90%**

**Porcentaje de compactación de 98,90%**

Asimismo, los controles de densidades realizados en la progresivas definidas en el Cuadro N° 1, se realizaron cada 800 metros cuadrados de carretera, obteniéndose en las progresivas 6+600 y 6+200 porcentajes menores al 100% de densidad, sin cumplir con las especificaciones técnicas señaladas en el expediente técnico aprobado, el cual estableció para la partida **02.03.07. Conformación y compactación de afirmado E= 0.20 m**, que el control de densidad debe efectuarse cada 250 metros cuadrados de carretera y con grado de compactación hasta por lo menos del 100% obtenido por el Método de Proctor Modificado, según se describe a continuación:

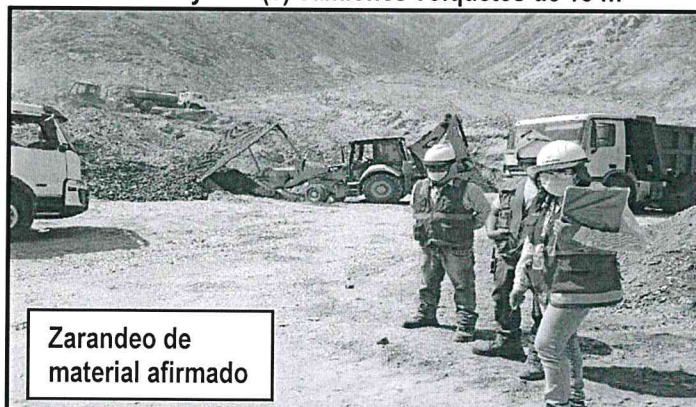
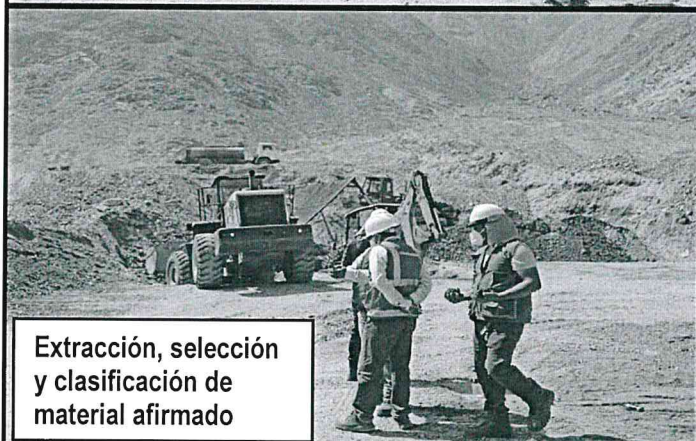
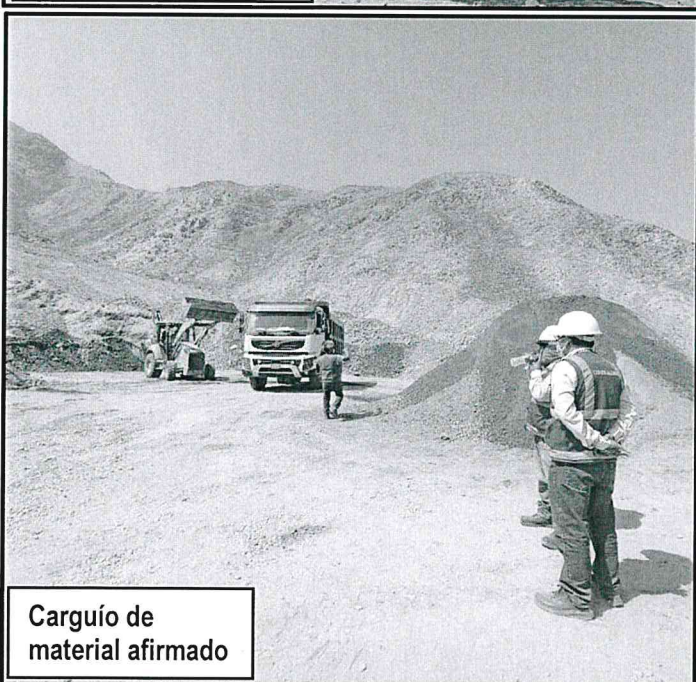
**Imagen N° 3**

Ejecución de las partidas en la progresiva Km 0+560 realizados con un (1) camión cisterna, una (1) Retroexcavadora, un (1) cargador frontal y tres (3) camiones volquetes de 15 m<sup>3</sup>

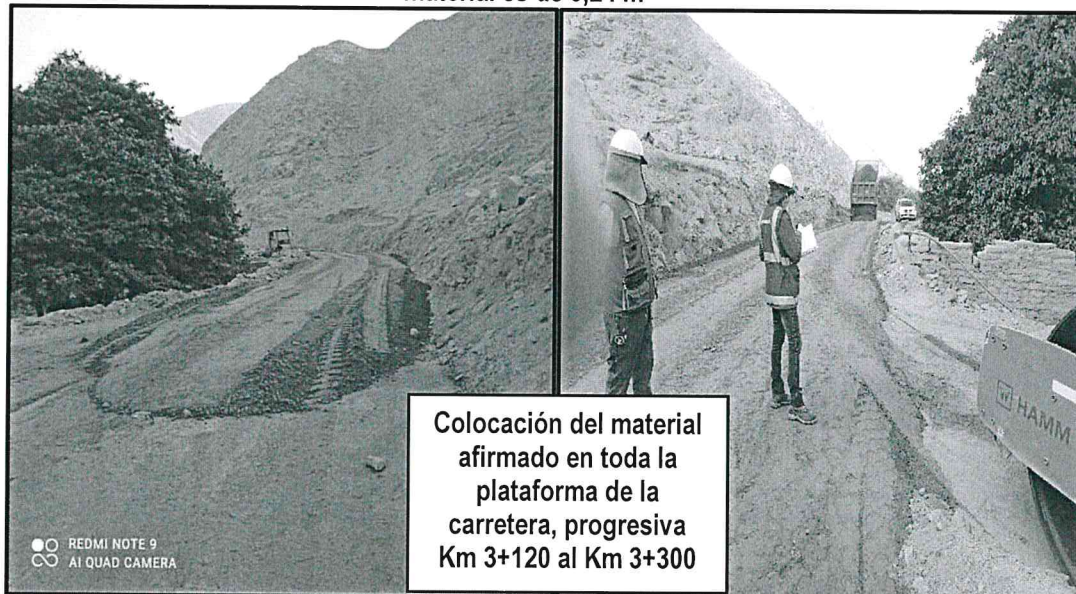
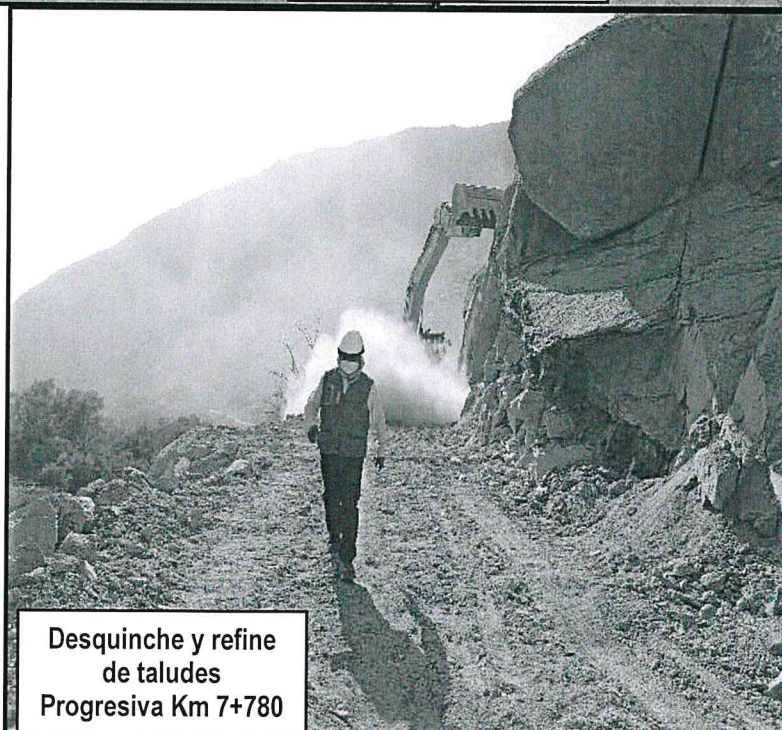
**Imagen N° 4**  
**Ejecución de partidas en toda la plataforma de la carretera, cuya altura de colocación del material es de 0,24 m**

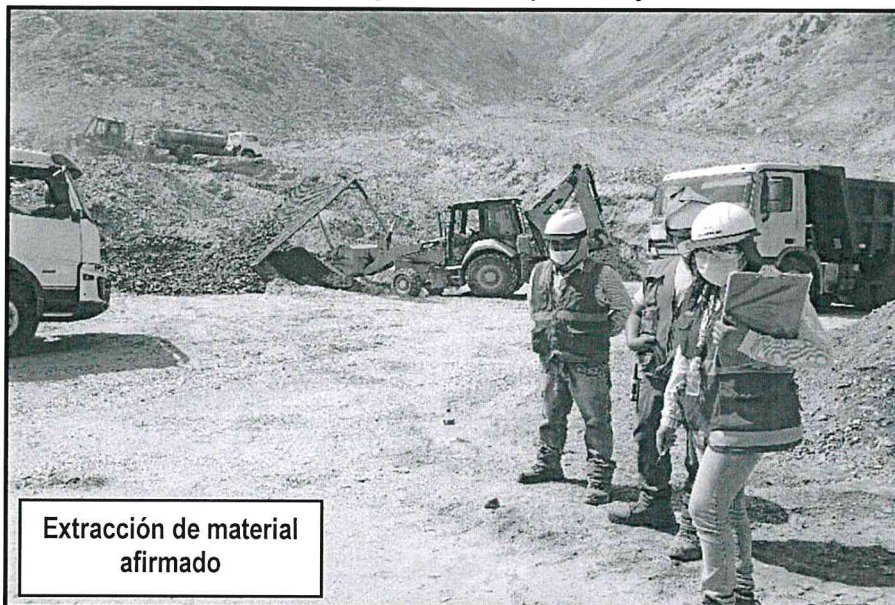
**Imagen N° 5**

**Ejecución de las partidas en la progresiva Km 0+560, sin señales de seguridad  
dispositivos de seguridad tanto peatonal y vehicular**

**Extracción de material  
afirmado**

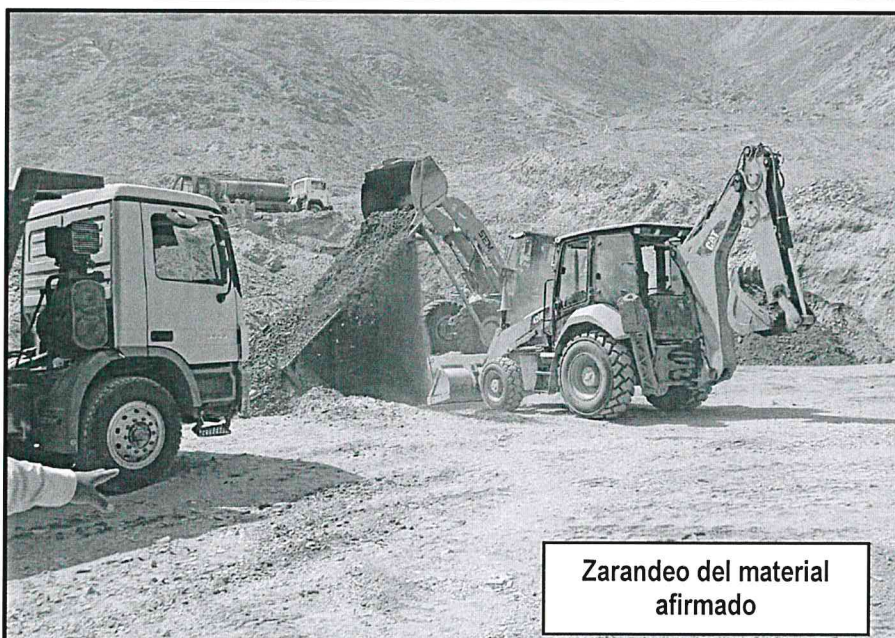
**Zarandeo del material  
afirmado**

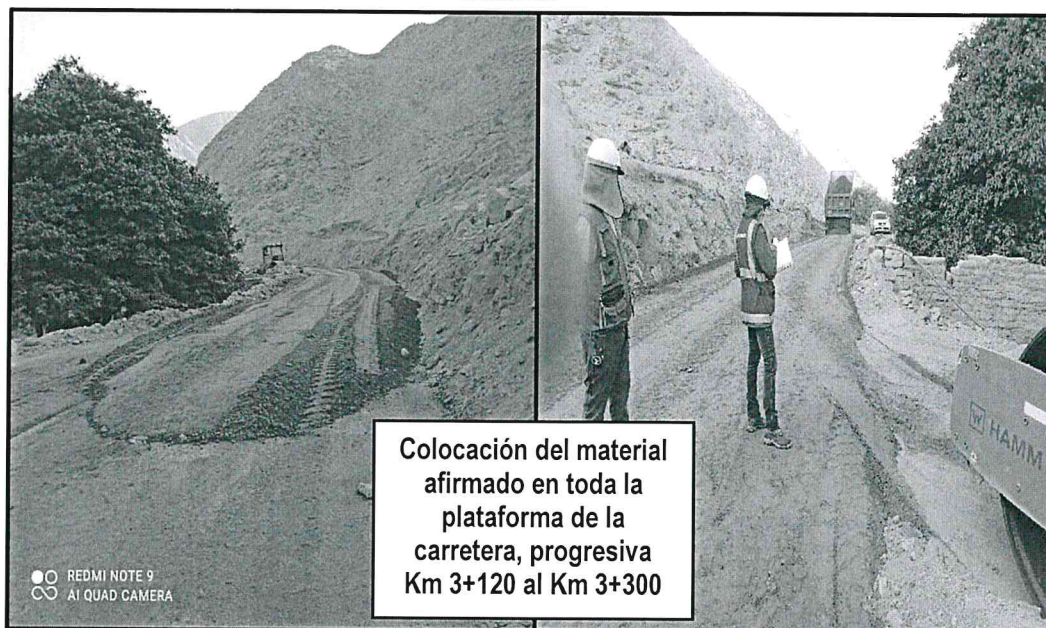
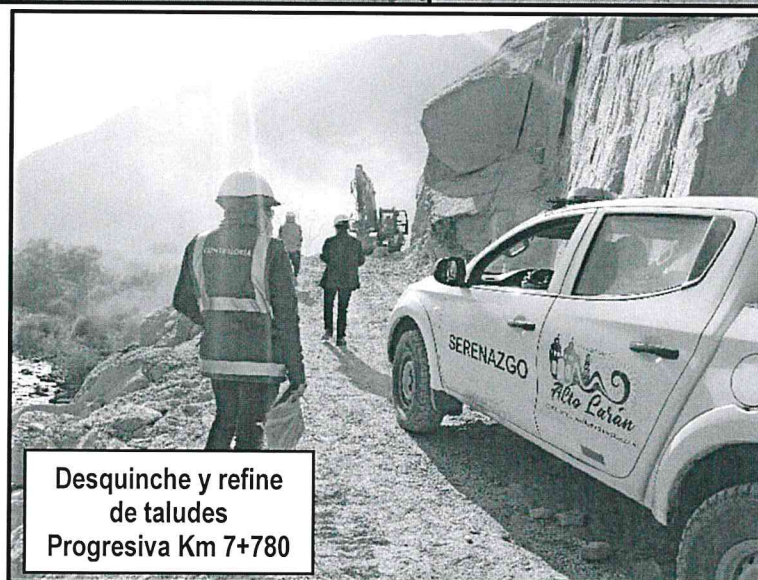
**Imagen N° 6**  
**Ejecución de partidas, sin señales de seguridad o dispositivos de seguridad tanto peatonal y vehicular**
