**INFORME DE VISITA DE CONTROL**  
**N° 13679-2021-CG/GRIC-SVC**

**“ESTADO ACTUAL DE LA OBRA: MEJORAMIENTO DE  
LA CARRETERA DEPARTAMENTAL IC-111 (PUENTE  
VIZCAS) LA PEÑA – LA CAPILLA – LD CON AYACUCHO  
(AY-111 OCAÑA), DISTRITO Y PROVINCIA DE PALPA  
DEPARTAMENTO DE ICA”**

**PERÍODO DE EVALUACIÓN:**  
**DEL 26 DE JULIO AL 3 DE AGOSTO DE 2021**  
**TOMO I DE I**

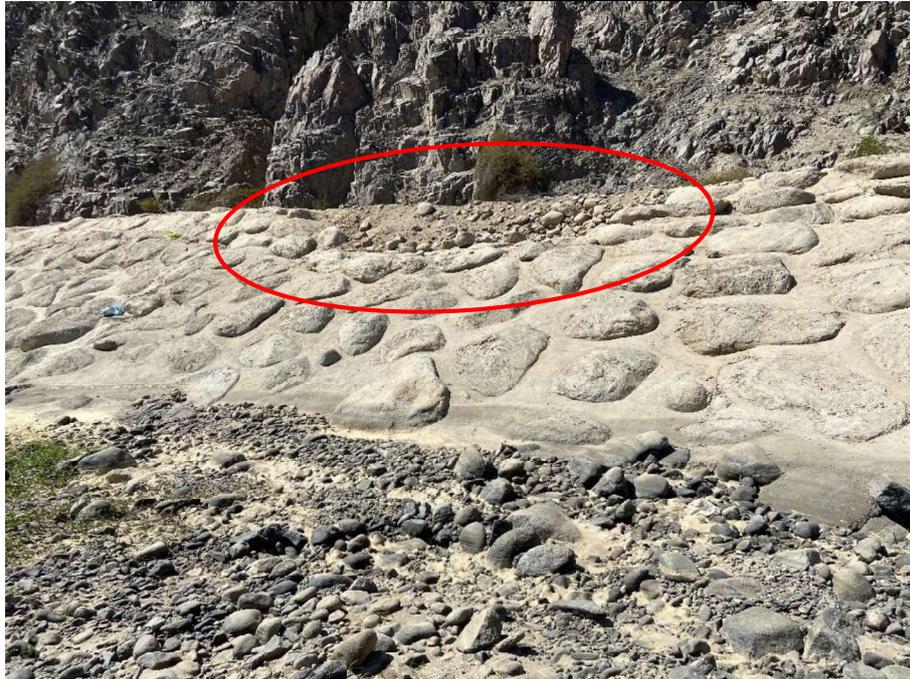
**Imagen n.º 1**

**Parte superior de muro de protección sin rocas ni concreto**

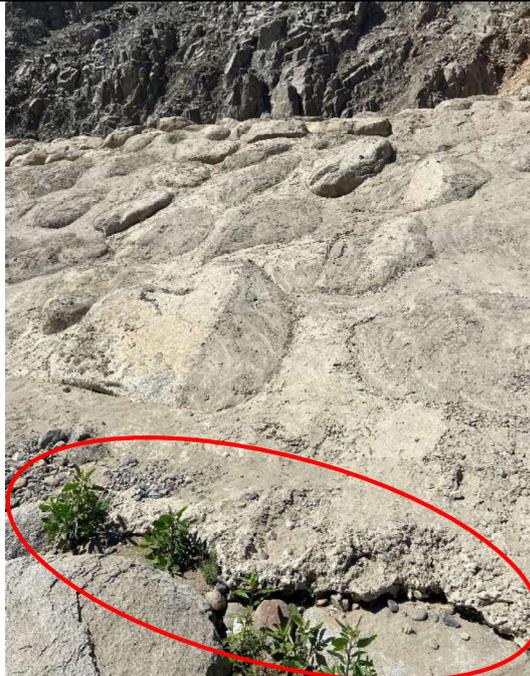
**Erosión y presencia de material orgánico en la parte inferior del talud de concreto y piedras**

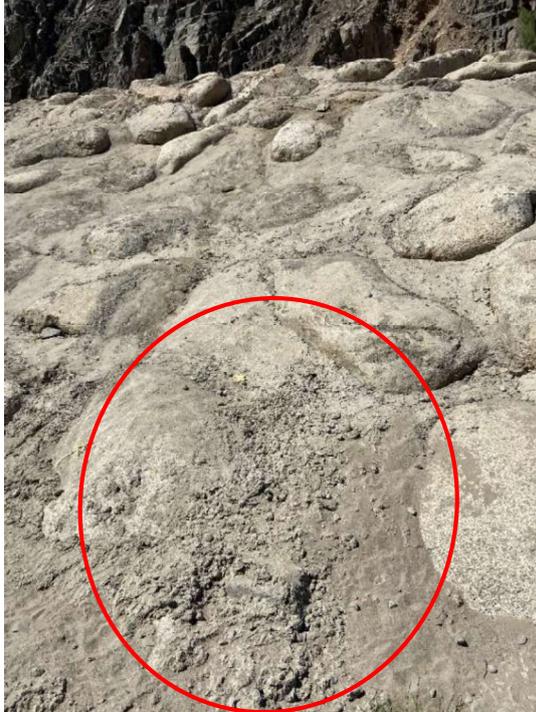
**Concreto segregado en otro punto muro de protección realizado con piedras y concreto**

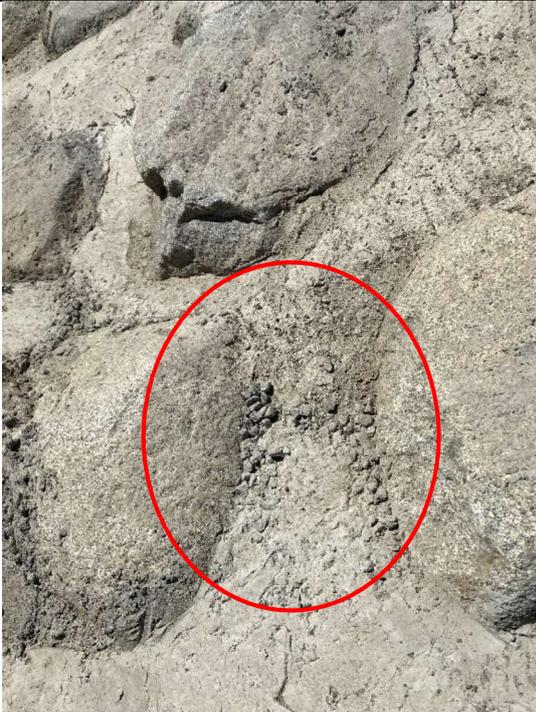
**Concreto segregado en otro punto del muro de protección realizado con piedras y concreto.**

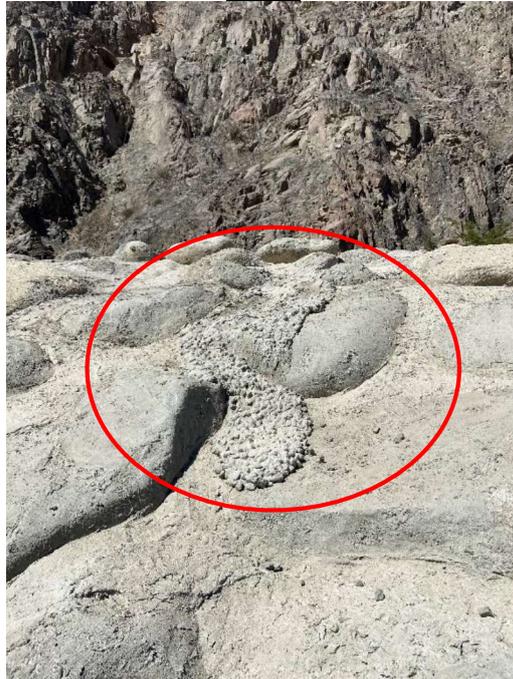
**Imagen n.º 5**  
**Protección del río realizada con piedras y mezcla presenta segregación en uno de sus puntos**

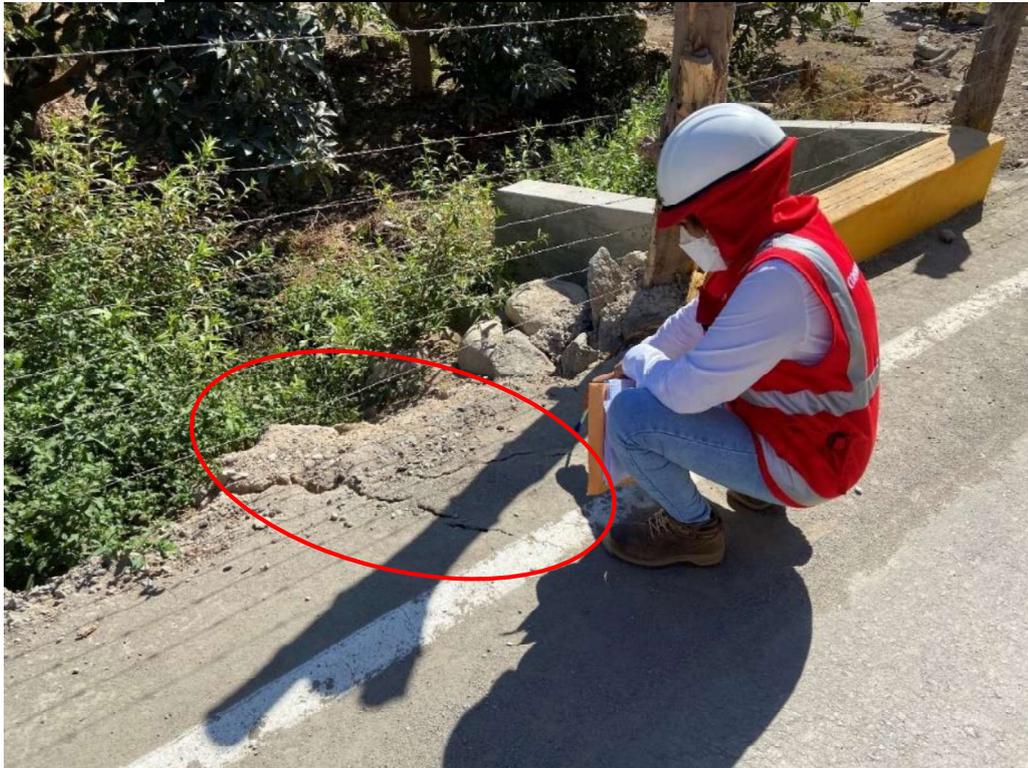
#### **Fisuras transversales en el pavimento al lado de la alcantarilla n.° 34**

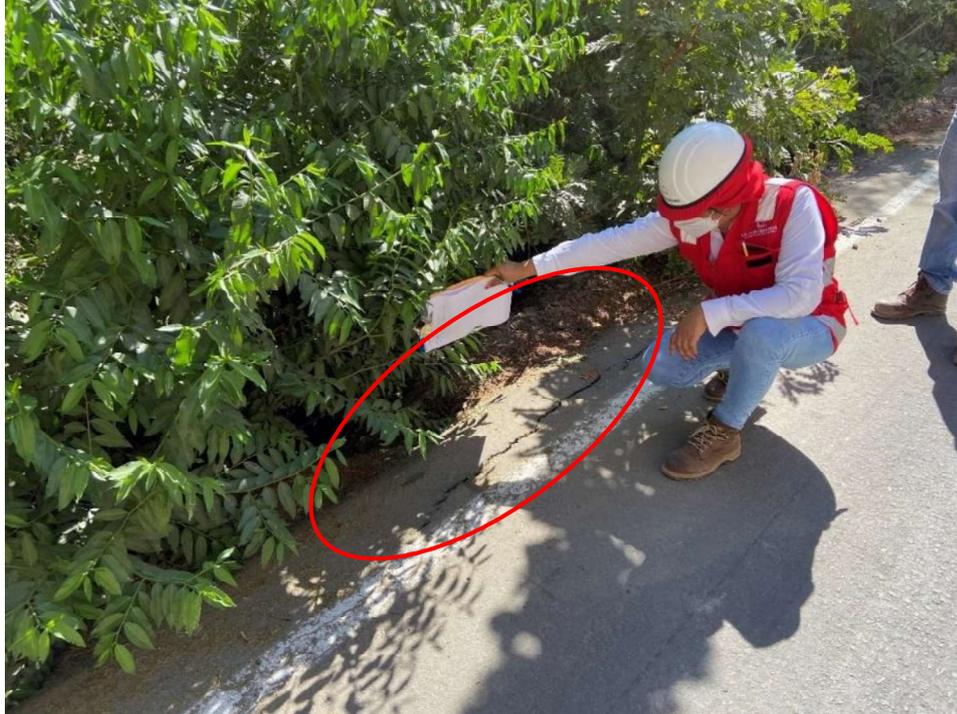
**Agrietamiento longitudinal del pavimento a la altura de la progresiva 14+670**

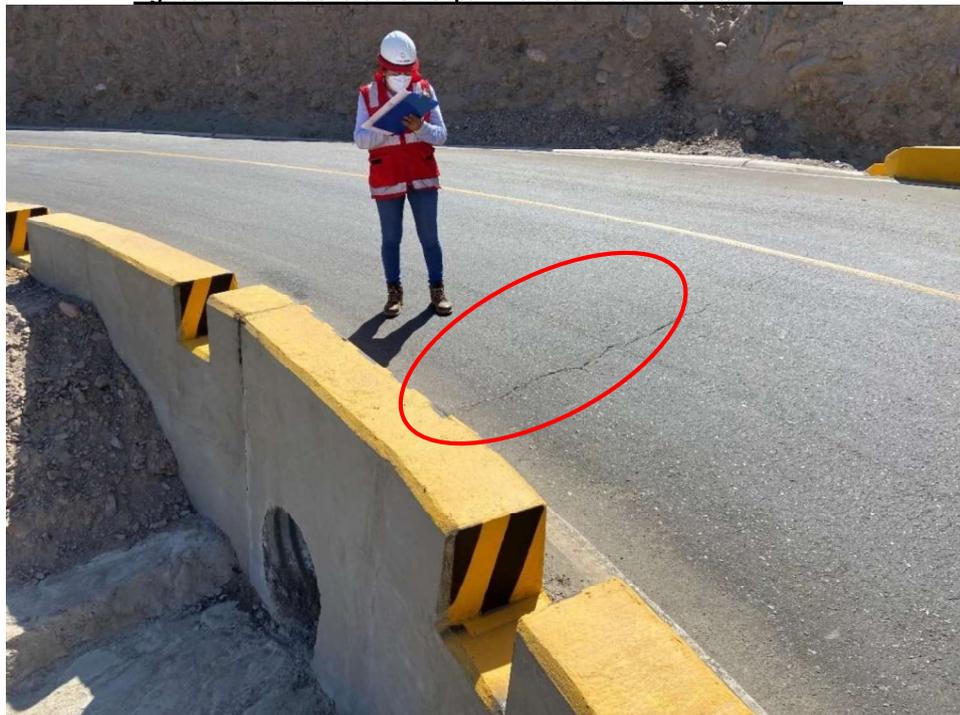
**Agrietamiento transversal en el pavimento sobre la alcantarilla n.º 12**

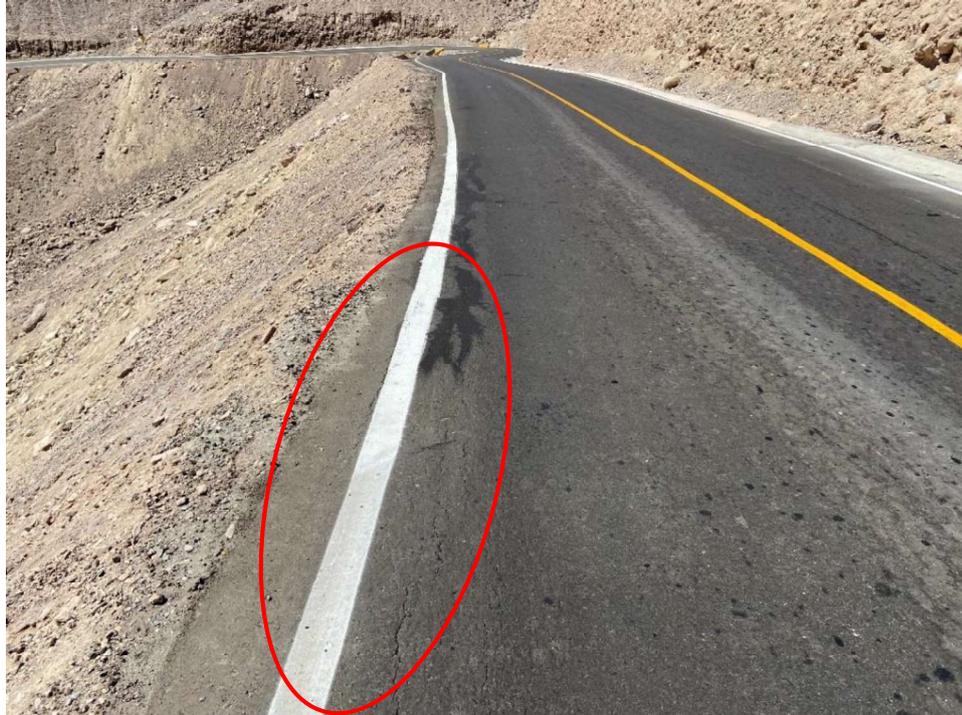
**Imagen n.º 9**  
**Fisuras longitudinales en el pavimento a la altura de la progresiva 4+505 a la 4+510**  
**aproximadamente**

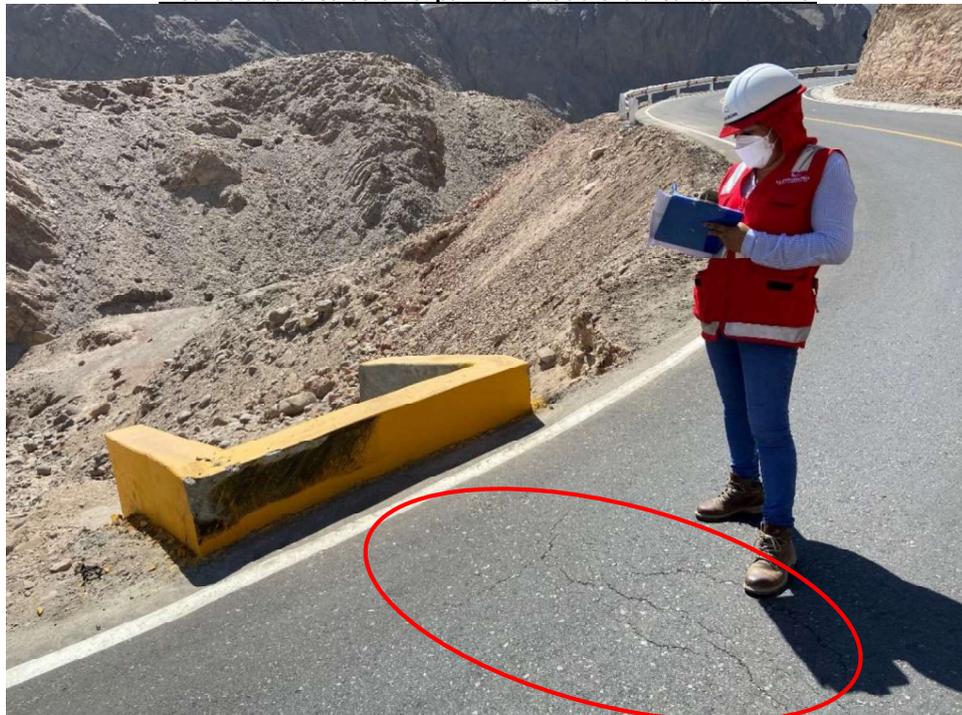
**Imagen n.º 10**  
**Fisuras transversales en el pavimento sobre la alcantarilla n.º 6.**

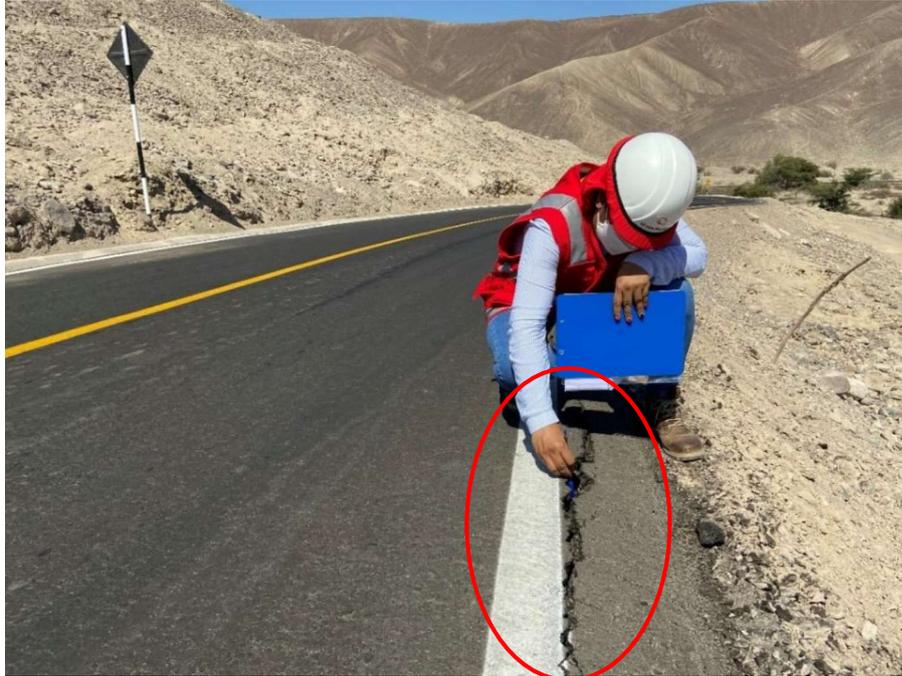
Grietas longitudinales en el pavimento a la altura de la progresiva 2+785 aproximadamente

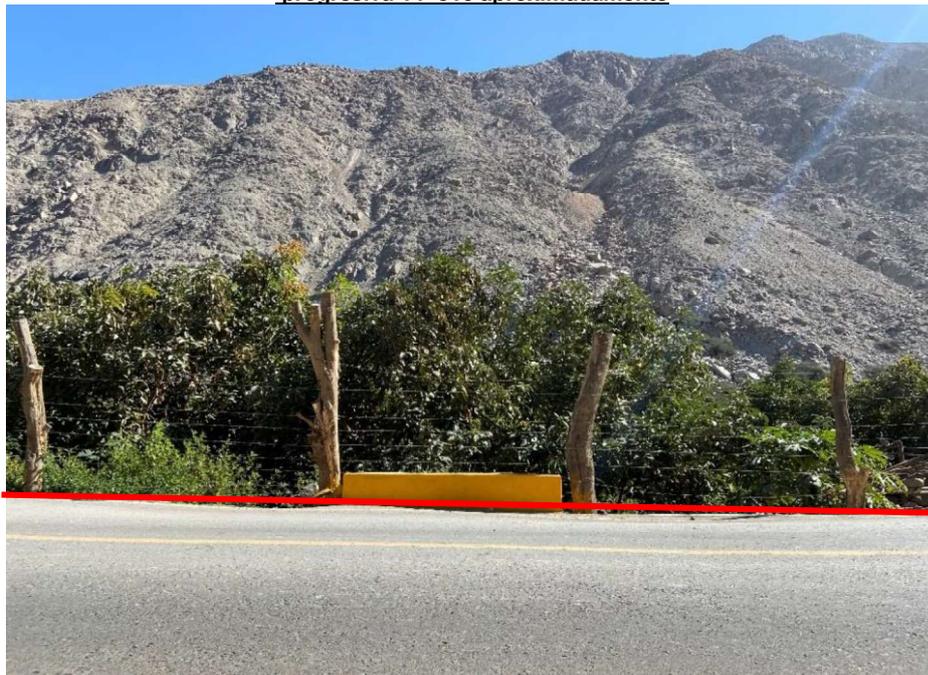
Deformación en el pavimento antes y después de la alcantarilla n.º 34 ubicada en la progresiva 14+815 aproximadamente

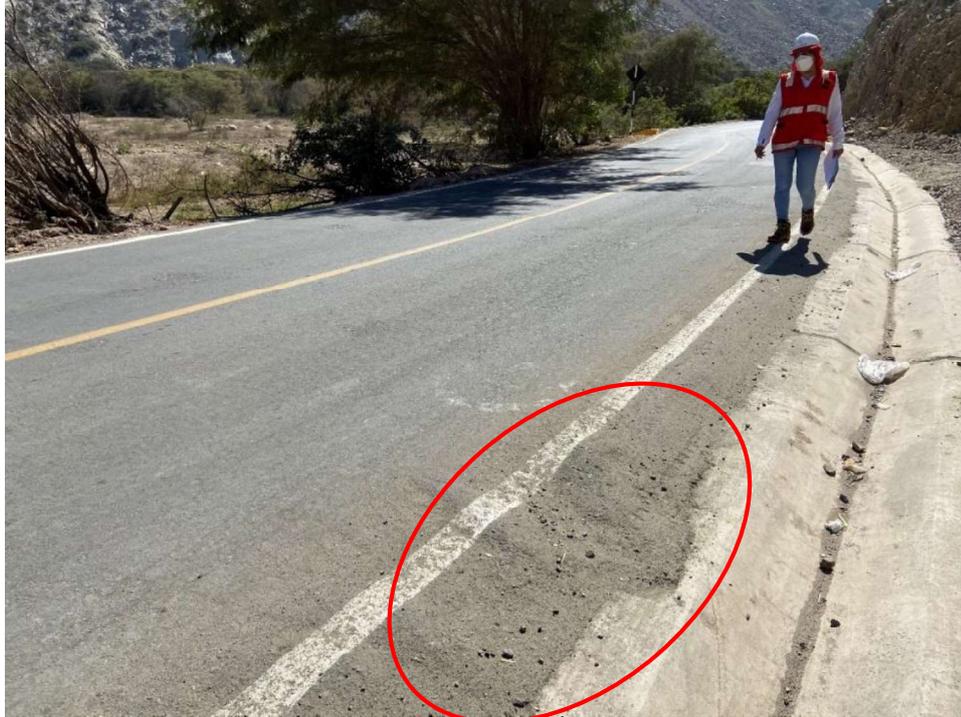
**Imagen n.º 13**  
**Ahuellamiento en la carpeta asfáltica en la progresiva 14+490 aproximadamente**

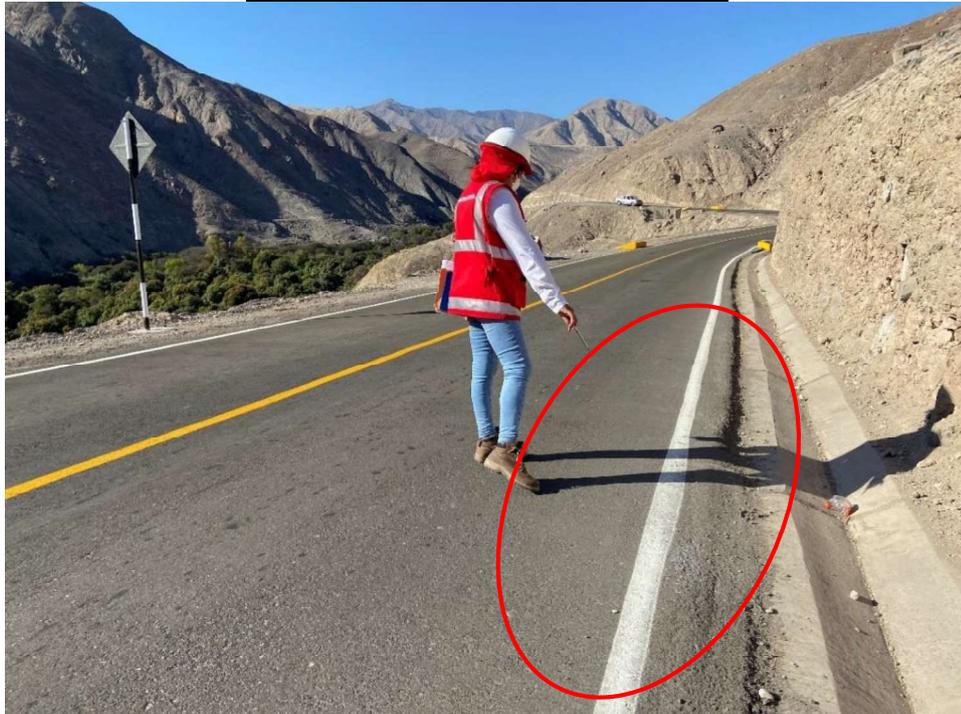
**Imagen n.º 14**  
**Hundimiento de la vía en la progresiva 10+330**

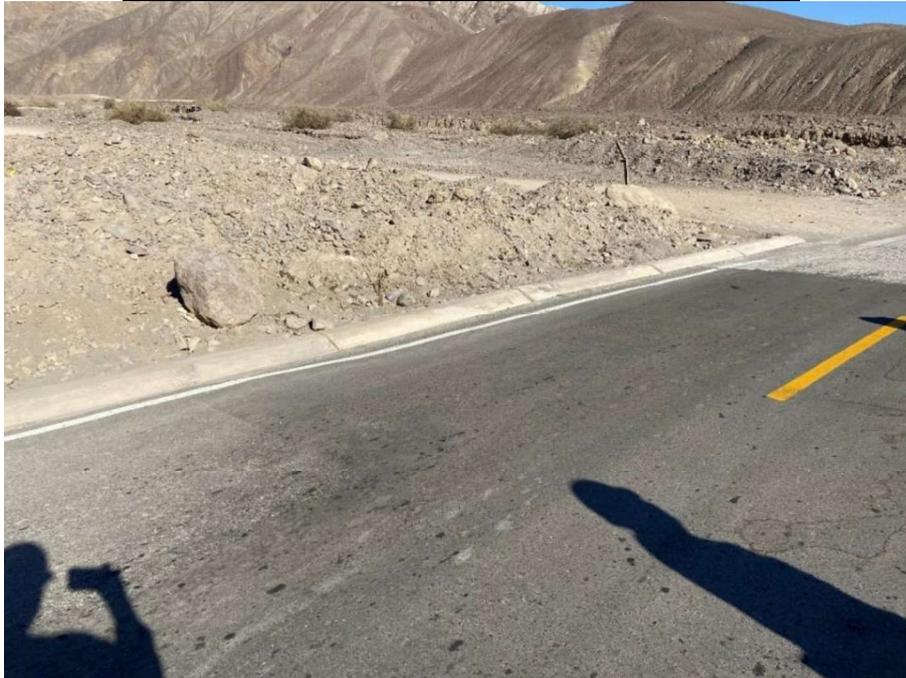
**Imagen n.º 15**  
**Hundimiento de la vía aproximadamente en la progresiva 10+100**

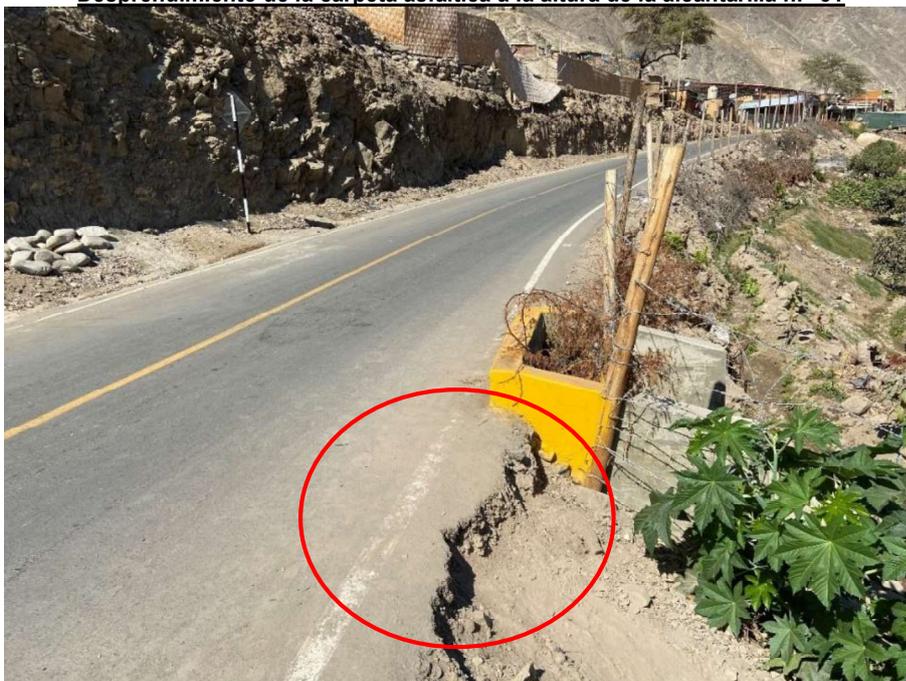
**Imagen n.º 16**  
**Desprendimiento de la carpeta asfáltica a la altura de la alcantarilla n.º 31**

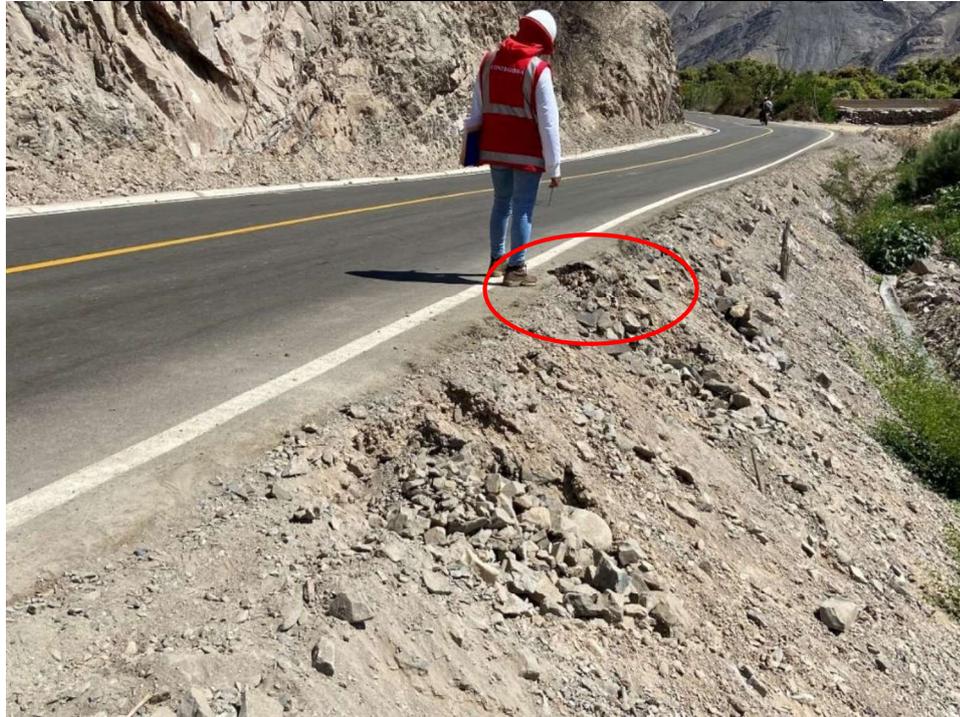
**Desprendimiento del pavimento en la progresiva 12+375 aproximadamente.**

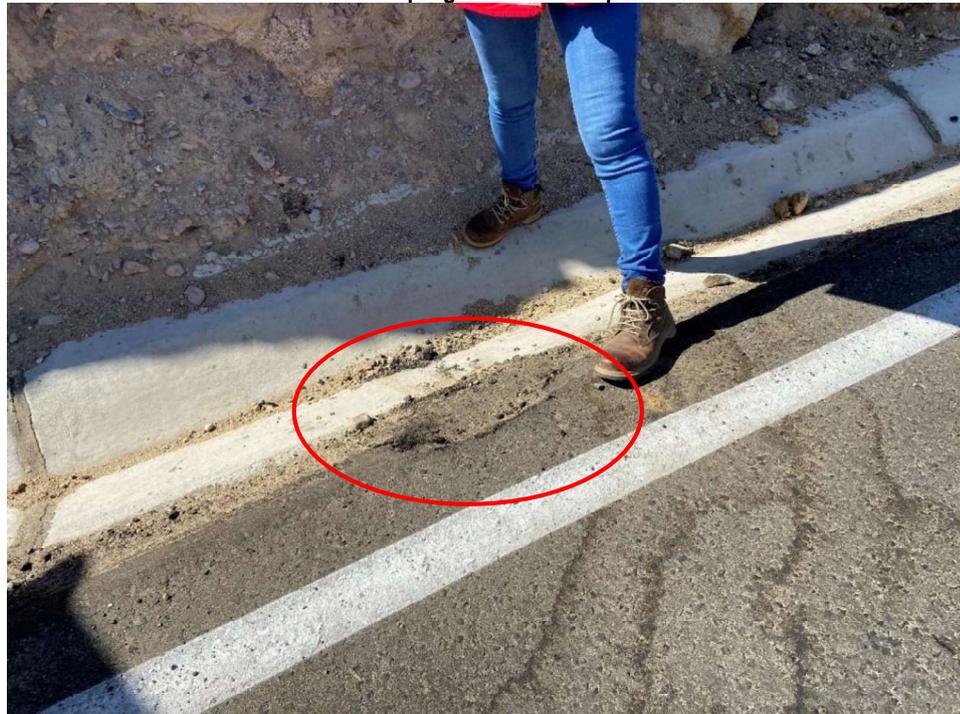
**Ahuellamiento en la progresiva 6+520 aproximadamente**

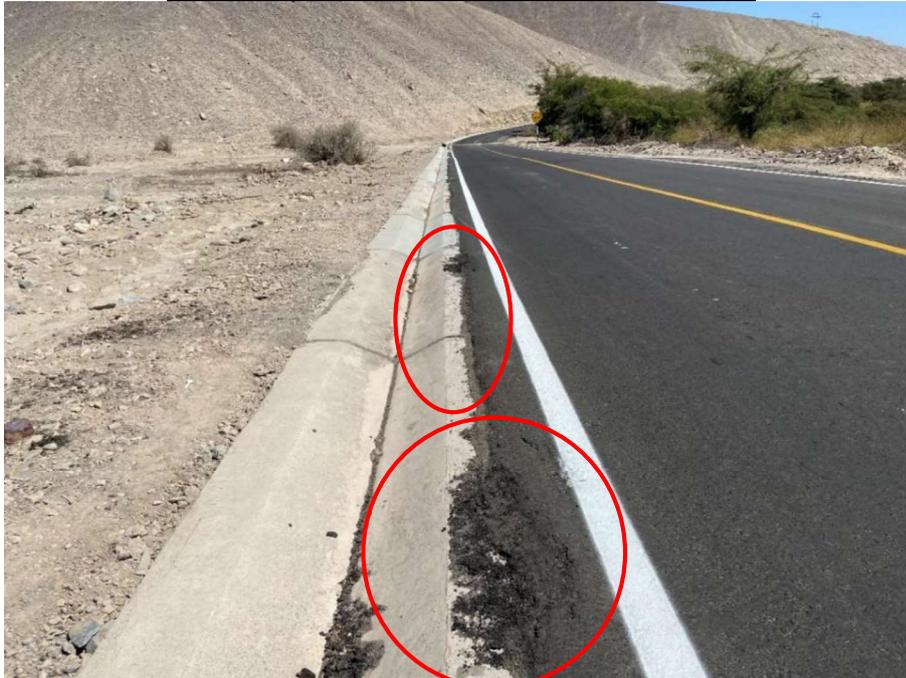
**Imagen n.º 19**  
**Ahuellamiento en la progresiva 2+600 aproximadamente**

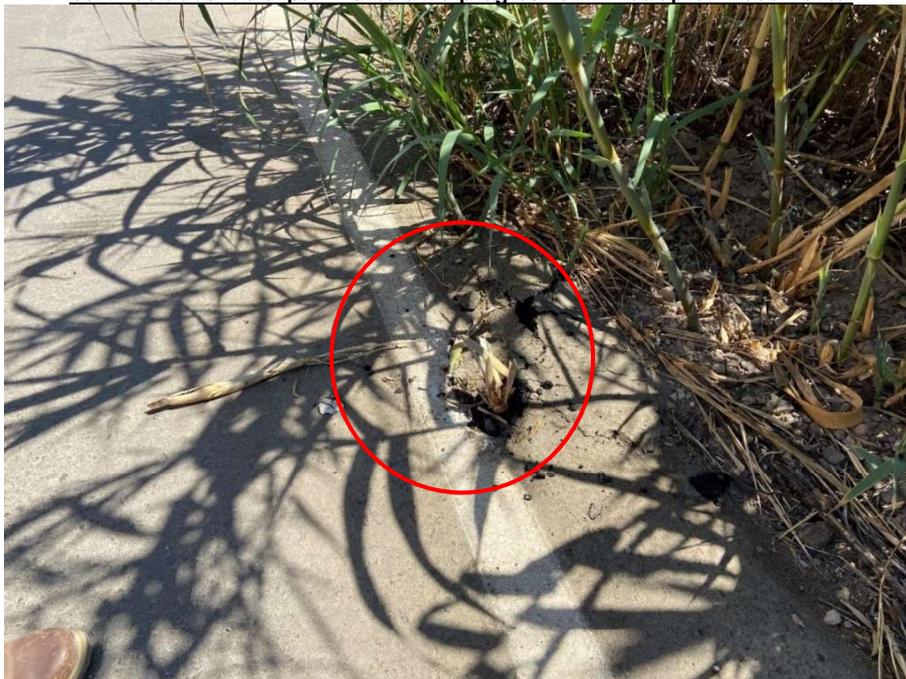
**Imagen n.º 20**  
**Carrizos abriendo el pavimento en la progresiva 12+230 aproximadamente.**
