INFORME DE HITO DE CONTROL
N° 11070-2021-CG/GRHV-SCC

“EJECUCIÓN DE LA IRI: RECUPERACIÓN DEL LOCAL
ESCOLAR N° 31209 DE LA LOCALIDAD DE SAN PABLO DE
HUANQUILCA, DISTRITO DE SAN MARCOS DE ROCCHAC –
PROVINCIA DE TAYACAJA – DEPARTAMENTO DE
HUANCVELICA”

HITO DE CONTROL N° 4 – TERCERA VALORIZACIÓN Y
REINICIO DE OBRA

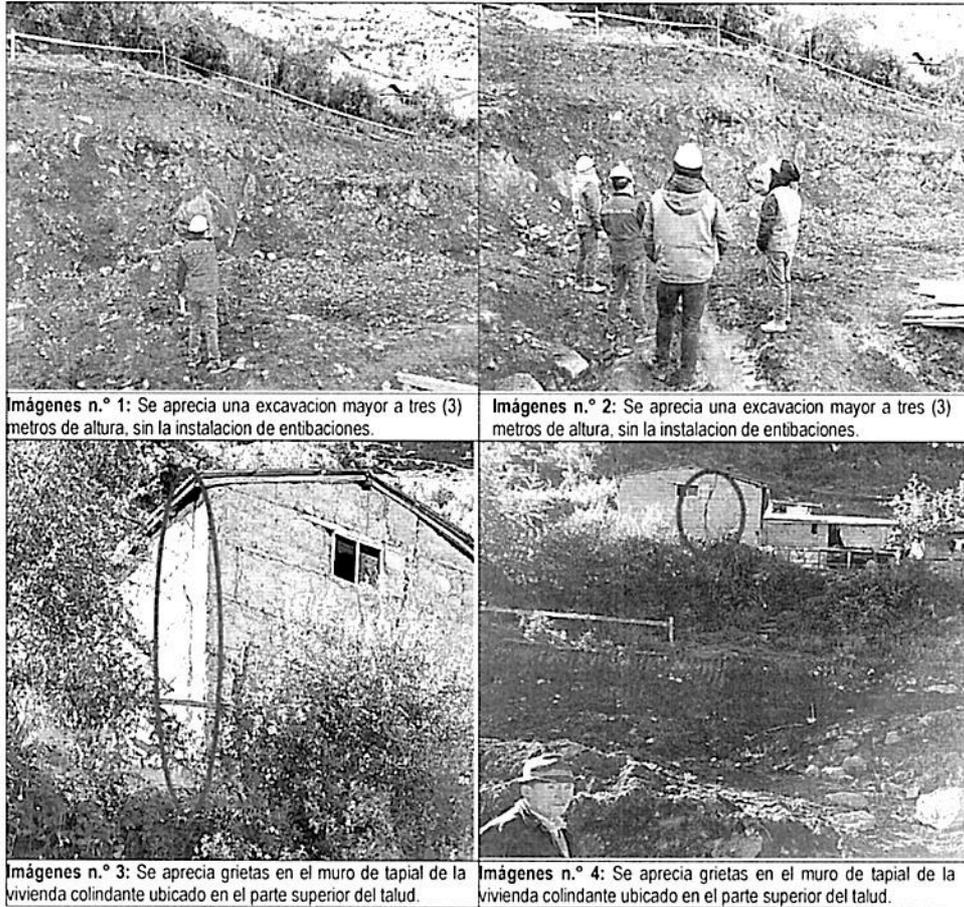
Galería de imágenes n.º 1.
Excavación sin la instalación de entibaciones

Al respecto el señor Víctor Bonifacio Quilca identificado con DNI N° 23637385, propietario de la edificación colindante manifestó: "(...) Que la excavación del talud realizado por el contratista generó fisuras, rajaduras y grietas en los muros de tapia de su vivienda. (...)", lo cual fue registrado en el acta de inspección física a la obra de 28 de mayo de 2021.

Imágenes n.º 1: Se aprecia una excavación mayor a tres (3) metros de altura, sin la instalación de entibaciones.

Imágenes n.º 2: Se aprecia una excavación mayor a tres (3) metros de altura, sin la instalación de entibaciones.

Imágenes n.º 3: Se aprecia grietas en el muro de tapial de la vivienda colindante ubicado en el parte superior del talud.

Imágenes n.º 4: Se aprecia grietas en el muro de tapial de la vivienda colindante ubicado en el parte superior del talud.

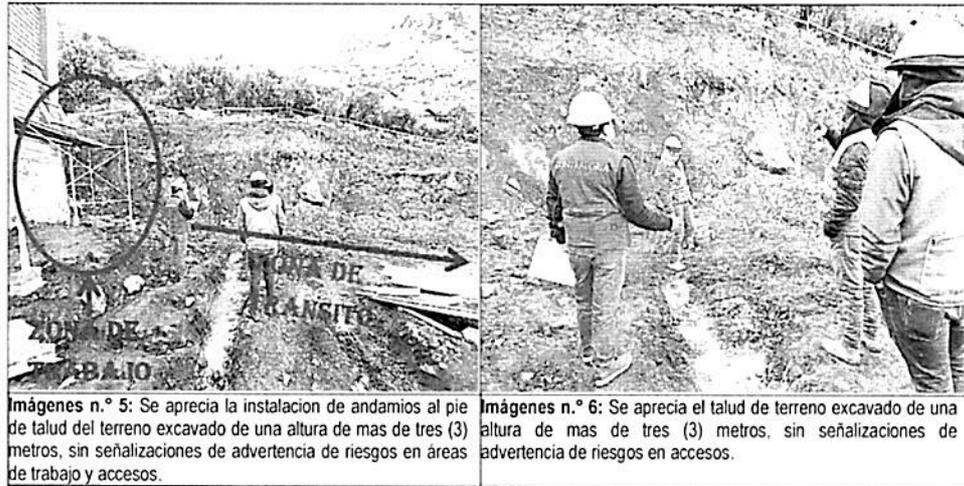
Galería de imágenes n.º 2.
Falta de señalización de seguridad en obra

Imágenes n.º 5: Se aprecia la instalación de andamios al pie de talud del terreno excavado de una altura de mas de tres (3) metros, sin señalizaciones de advertencia de riesgos en áreas de trabajo y accesos.

Imágenes n.º 6: Se aprecia el talud de terreno excavado de una altura de mas de tres (3) metros, sin señalizaciones de advertencia de riesgos en accesos.

Al respecto, se debe indicar que la señalización de seguridad en obra es fundamental para salvaguardar la integridad de los trabajadores y personas que transitan por zonas colindantes, la falta de señalización en los citados espacios de trabajo y accesos, podrían generar accidentes o sufrir algún daño (ante posibles deslizamientos y/o derrumbes de talud) por lo cual, es necesario según la normativa aplicable realizar los trabajos de señalización en las áreas de trabajo y accesos, para esto es necesario que la entidad realice una supervisión periódica y eficiente.

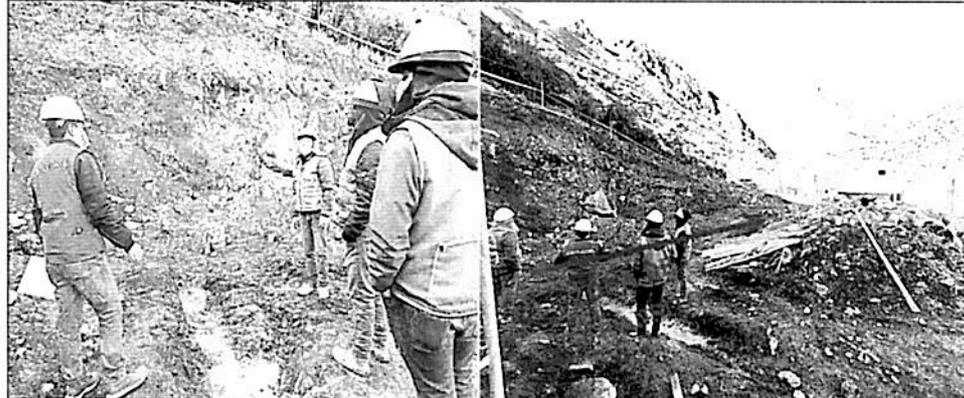
Imágenes n.º 7: Se aprecia el talud de terreno excavado de una altura de mas de tres (3) metros, sin señalizaciones de advertencia de riesgos en accesos.

Imágenes n.º 8: Se aprecia el talud de terreno excavado de una altura de mas de tres (3) metros, sin señalizaciones de advertencia de riesgos en accesos.

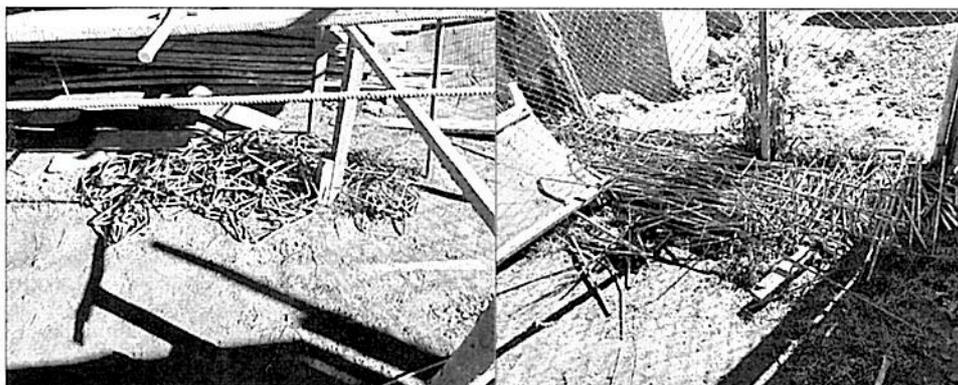
Galería de imágenes n.º 3.
Almacenamiento de acero corrugado de diámetros de 3/8" y 1/2"

Imagen n.º 9: Se aprecia estribos de $\emptyset=3/8$, almacenados sobre el suelo.

Imagen n.º 10: Se aprecia aceros habilitados de $\emptyset=1/2$ ", almacenados sobre el suelo.

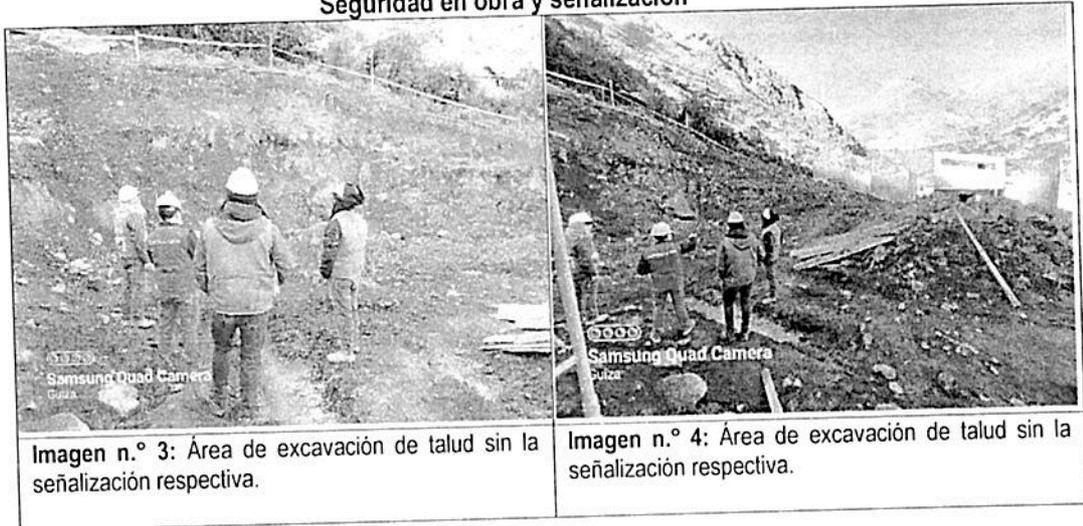
Galería de imágenes n.º 2 Seguridad en obra y señalización

Durante el recorrido de inspección física a la obra se pudo evidenciar en la zona de excavación de talud, al costado de la losa deportiva, no se cuenta con la señalización de seguridad, que impida el ingreso de trabajadores o personas ajenas, lo que podría ocasionar posibles accidentes y afectación a la salud.

Imagen n.º 3: Área de excavación de talud sin la señalización respectiva.

Imagen n.º 4: Área de excavación de talud sin la señalización respectiva.

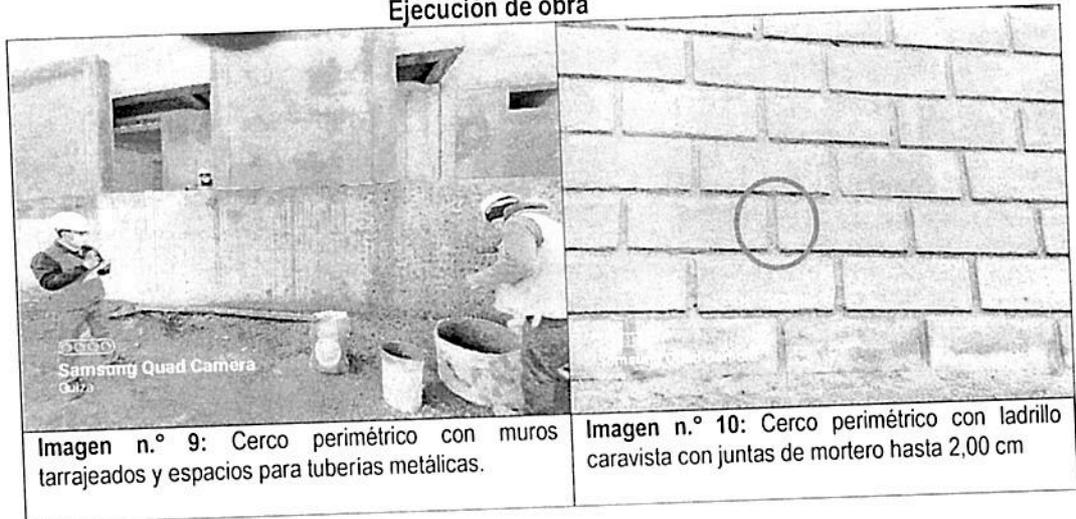
Galería de imágenes n.º 4
Ejecución de obra

6.5. De la construcción del cerco perimétrico se pudo evidenciar que cuenta con muros tarrajeados de 2,79m, espacios para tuberías metálicas de 2,32m, y muros con ladrillo caravista con las juntas de mortero vertical hasta 2cm.

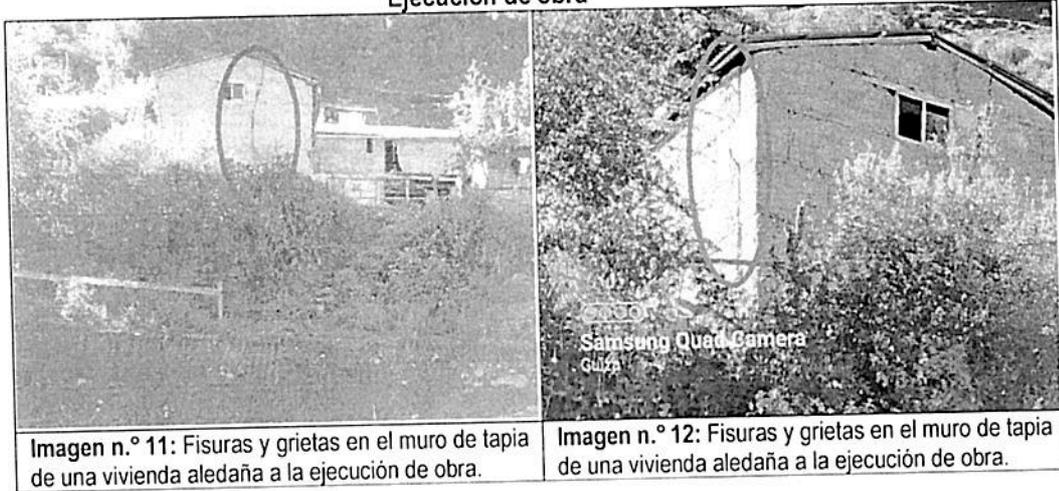
Galería de imágenes n.º 5
Ejecución de obra

El señor Víctor Bonifacio Quilca con DNI N° 23637385, manifiesta que, de la excavación de talud ubicado al costado de la losa deportiva, realizada por el contratista se generó fisuras, rajaduras y grietas en los muros de tapia de su vivienda, conforme se muestra en las imágenes siguientes:

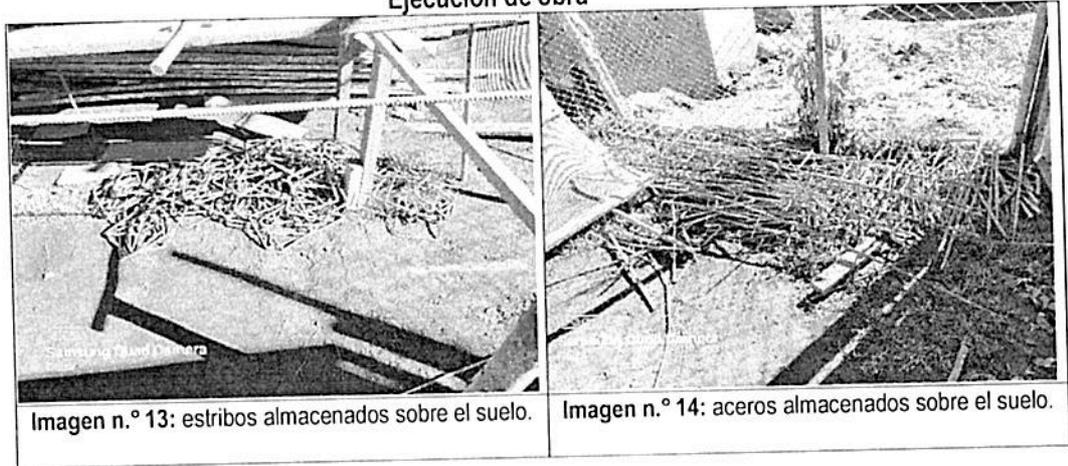
Galería de imágenes n.º 6
Ejecución de obra

De la verificación al almacenamiento de materiales se pudo evidenciar que los aceros de 3/8", 1/2" están almacenados sobre el suelo, conforme se muestra en la galería de imágenes siguientes:
