**INFORME DE HITO DE CONTROL**  
**N° 13367-2021-CG/GRHV-SCC**

**OBRA: “CREACIÓN Y MEJORAMIENTO DEL SERVICIO DE PROTECCIÓN CONTRA INUNDACIONES EN LAS ZONAS AFECTADAS Y EXPUESTAS AL PELIGRO DE INUNDACIÓN EN LAS LOCALIDADES DE ANCHACLLA, LIRCAY Y OCOPA, DISTRITO DE LIRCAY PROVINCIA DE ANGARAES Y DEPARTAMENTO DE HUANCVELICA”**

**HITO DE CONTROL N° 9 – SUSPENSIÓN DEL PLAZO DE EJECUCIÓN DE OBRA**

**PERIODO DE EVALUACIÓN DEL HITO DE CONTROL:  
DEL 1 DE DICIEMBRE DE 2020 AL 8 DE JULIO DE 2021**

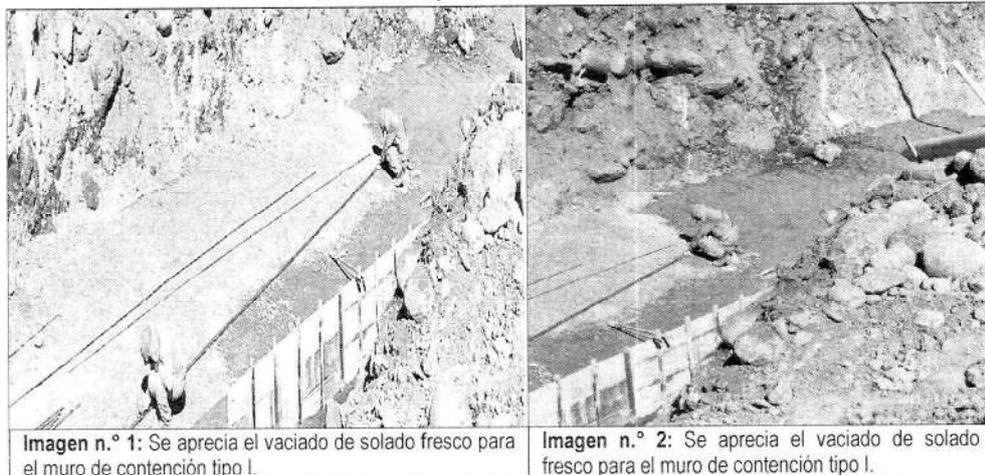
**Galería de imágenes n.º 1.**  
**Vaciado de solado para muros de contención tipo I**

Se evidenció que el vaciado de solado entre las progresivas 3+910 al 3+940 se encontraba fresco, del cual habría sido vaciado un día antes de la visita de inspección física a la obra, conforme se muestra en la galería de imágenes siguientes:

**Imagen n.º 1:** Se aprecia el vaciado de solado fresco para el muro de contención tipo I.

**Imagen n.º 2:** Se aprecia el vaciado de solado fresco para el muro de contención tipo I.

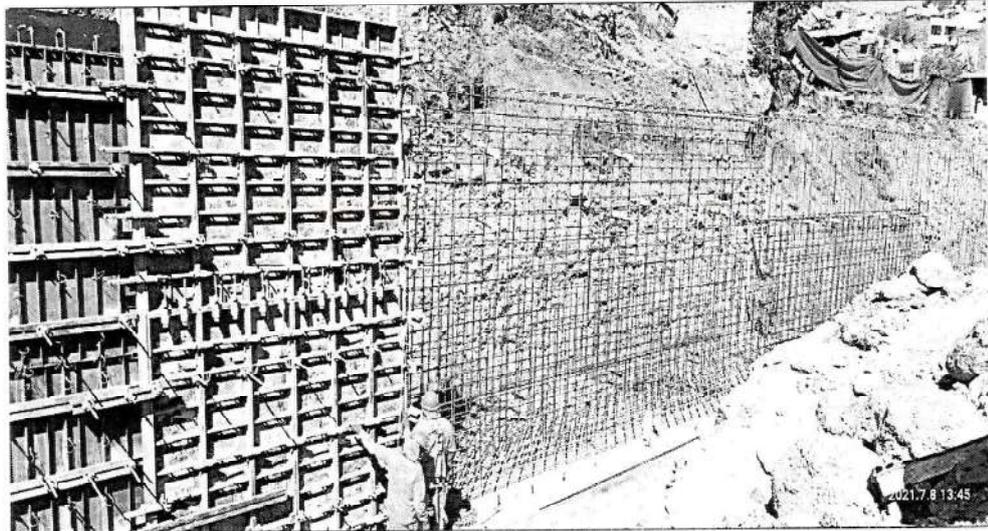
Galería de imágenes n.º 2.  
Colocación de aceros en pantalla de muro de contención tipo I

Se evidenció la colocación de acero transversal, longitudinal y refuerzo inferior principal en el intradós y trasdós de la pantalla entre las progresivas 3+860 al 3+880; colocación de acero longitudinal, refuerzo inferior principal y parte del acero transversal del intradós y trasdós de la pantalla entre las progresivas 3+880 al 3+890; colocación de aceros longitudinal del intradós, trasdós y refuerzo de acero inferior de pantalla entre las progresivas 3+890 al 3+900; colocación de aceros (longitudinal) de refuerzo inferior en el trasdós de la pantalla entre las progresivas 3+890 al 3+900; colocación de aceros transversal y longitudinal de zapatas entre las progresivas 3+890 al 3+900 del muro de contención tipo I, conforme se observa a continuación:

Imagen n.º 3: Se aprecia colocado de aceros transversales y longitudinales en el intradós y trasdós de la pantalla del muro de contención tipo I.

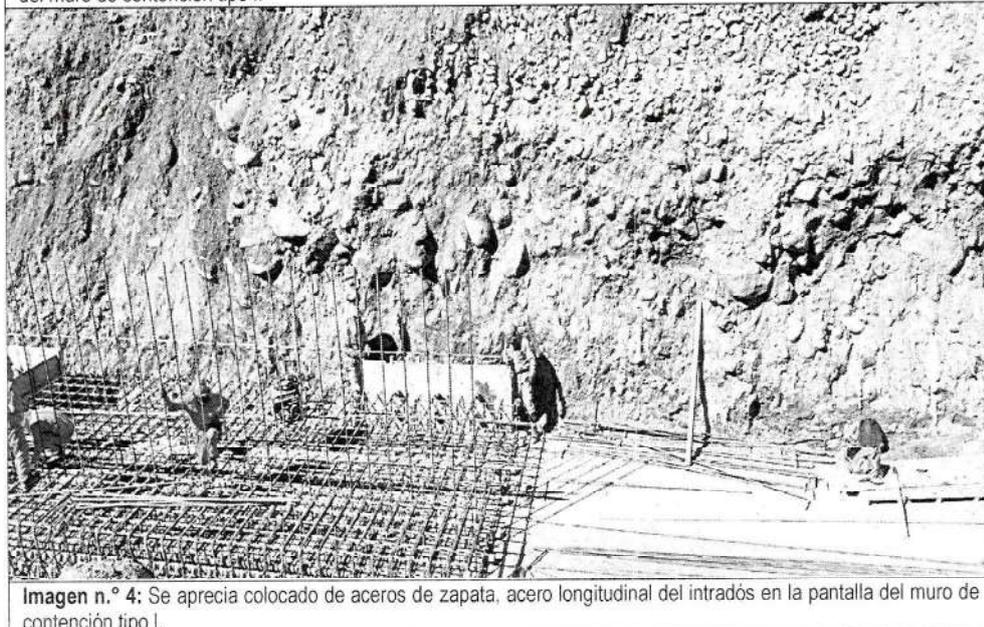
Imagen n.º 4: Se aprecia colocado de aceros de zapata, acero longitudinal del intradós en la pantalla del muro de contención tipo I.

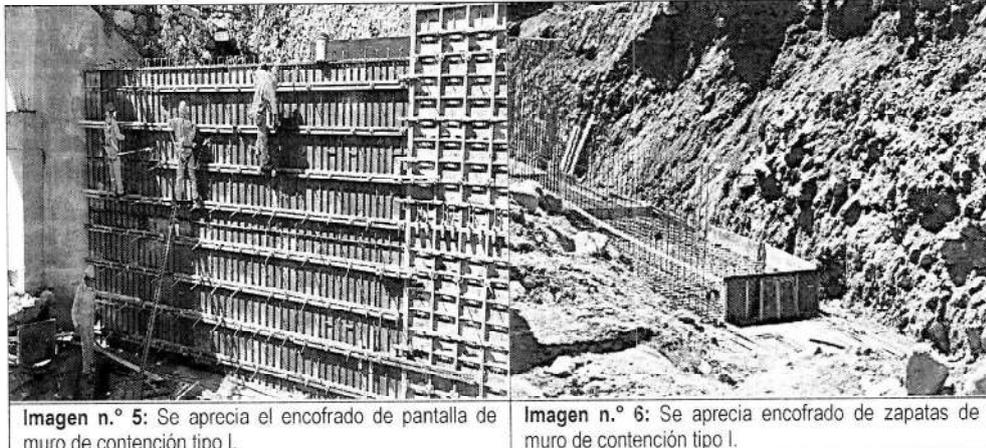
Galería de imágenes n.º 3.  
Trabajos de colocación de aceros y encofrado de muros de contención tipo I

Se evidenció el encofrado de zapatas entre las progresivas 3+890 al 3+900; encofrado metálico de pantalla entre las progresivas 3+860 al 3+870, del muro de contención tipo I.

Al respecto, se advierte que dichos trabajos se habrían ejecutado sin contar de modo permanente y directo con la dirección técnica del residente de obra y sin control técnico y autorización de trabajos del supervisor de obra, quien renunció al cargo de jefe de supervisión el 22 de junio de 2021<sup>11</sup>, no existiendo autorización documental por parte de la Entidad sobre el cambio o reemplazo del citado profesional, situación que inobserva lo establecido en los artículos 75°, 79° Y 81° del Reglamento del Procedimiento de Contratación Pública Especial para la Reconstrucción con Cambios aprobado con Decreto Supremo n.º 071-2018-PCM de 6 de julio de 2018; asimismo, la situación descrita genera la aplicación de penalidades por la ausencia del supervisor de obra y plantel profesional ofertado según establece el numeral 12 y 13 de la cláusula duodécima del contrato n.º 065-2020/ORA de 8 de setiembre de 2020.

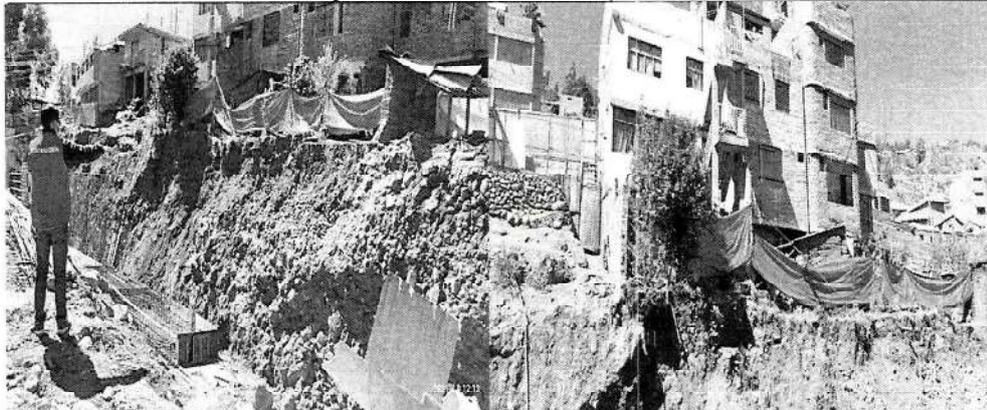
**Galería de imágenes n.º 4.**  
**Trabajos en zonas vulnerables al pie de talud**

**Imagen n.º 7:** Se aprecia trabajos al pie de talud mayor a tres (3) metros de altura sin la colocación de sin señalizaciones de seguridad y entibaciones de protección de edificaciones colindantes.

**Imagen n.º 8:** Se aprecia trabajos al pie de talud mayor a tres (3) metros de altura sin la colocación de sin señalizaciones de seguridad y entibaciones de protección de edificaciones colindantes.

Al respecto, se debe indicar que la señalización de seguridad en obra es fundamental para salvaguardar la integridad de los trabajadores y personas que transitan por zonas colindantes, la falta de señalización en los citados espacios de trabajo y accesos, podrían generar accidentes o sufrir algún daño (ante posibles deslizamientos y/o derrumbes de talud) por lo cual, es necesario según la normativa aplicable realizar los trabajos de señalización en las áreas de trabajo y accesos, para esto es necesario que la Entidad realice una supervisión periódica y eficiente.

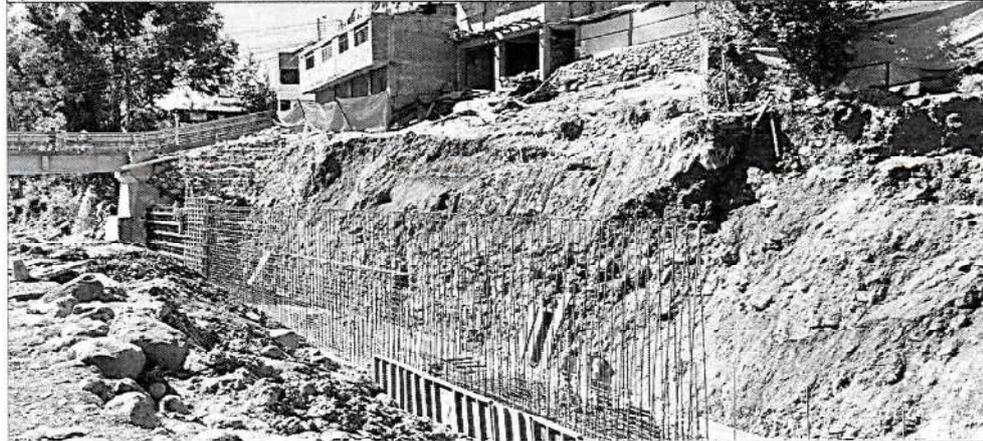
**Imagen n.º 9:** Se aprecia trabajos al pie de talud mayor a tres (3) metros de altura sin la colocación de señalizaciones de seguridad y entibaciones de protección de edificaciones colindantes.

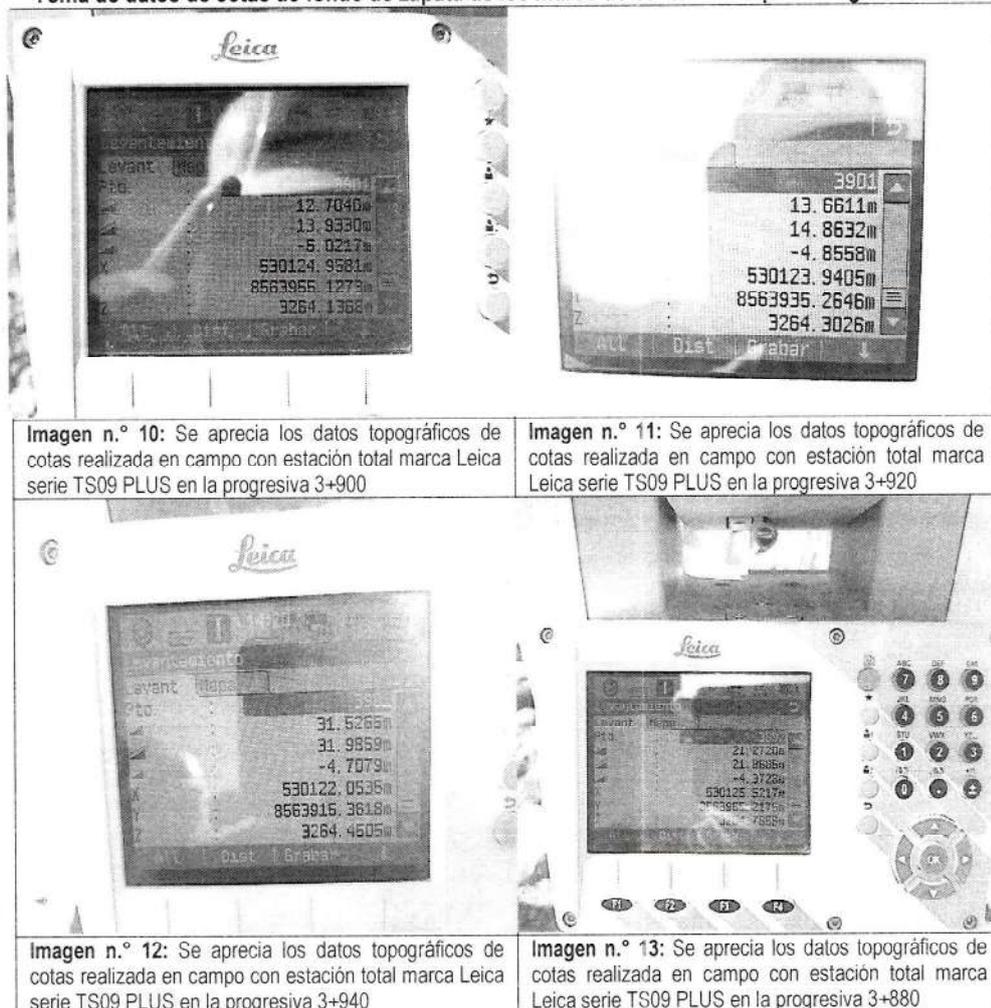
**Toma de datos de cotas de fondo de zapata de los muros de contención tipo II margen derecha**

**Imagen n.° 10:** Se aprecia los datos topográficos de cotas realizada en campo con estación total marca Leica serie TS09 PLUS en la progresiva 3+900

**Imagen n.° 11:** Se aprecia los datos topográficos de cotas realizada en campo con estación total marca Leica serie TS09 PLUS en la progresiva 3+920

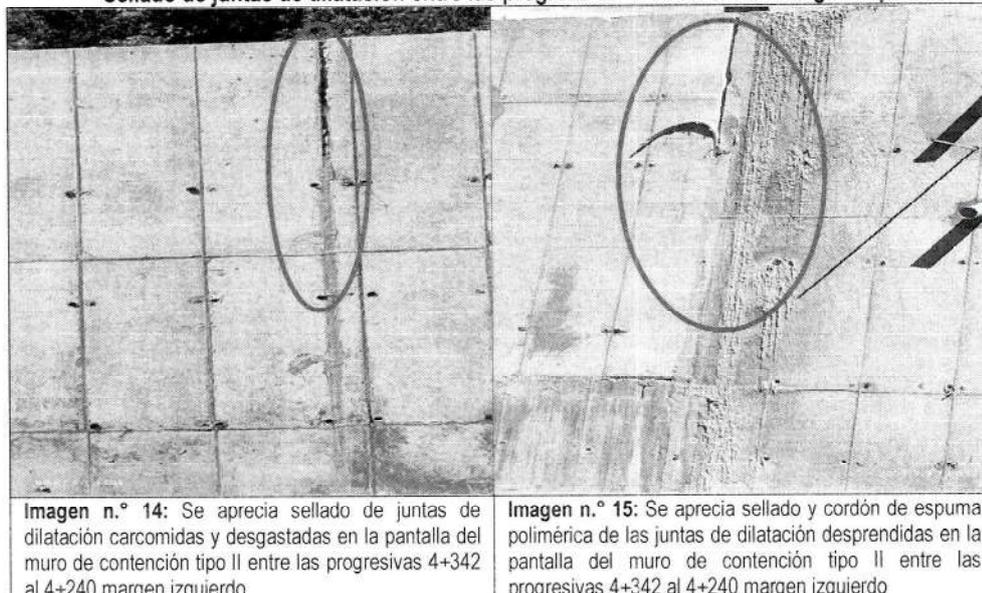
Galería de imágenes n.º 6.  
Sellado de juntas de dilatación entre las progresivas 4+342 al 4+240 margen izquierdo

Al respecto, el desprendimiento del sellado de las juntas de dilatación en la pantalla de los muros de contención tipo II, no garantizaría el cierre de filtración de las aguas del río Sicra, así como, la propagación de la humedad en todo el material de relleno, el cual incrementaría una carga más que no fue considerado en el diseño estructural del muro de contención, dichos trabajos se efectuaron inobservando lo establecido en las especificaciones técnicas del expediente técnico.

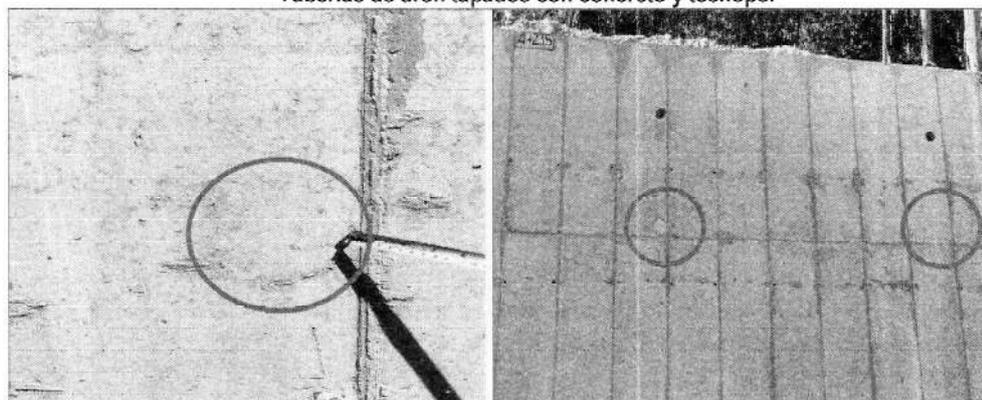
**Tuberías de dren tapados con concreto y tecnopor**

**Imagen n.º 16:** Se aprecia que el ingreso y salida de tuberías de dren, se encuentran tapados con concreto y tecnopor en la pantalla del muro de contención tipo II entre las progresivas 4+342 al 4+240 margen derecho.

**Imagen n.º 17:** Se aprecia que el ingreso y salida de tuberías de dren, se encuentran tapados con concreto y tecnopor en la pantalla del muro de contención tipo II entre las progresivas 4+342 al 4+240 margen derecho.

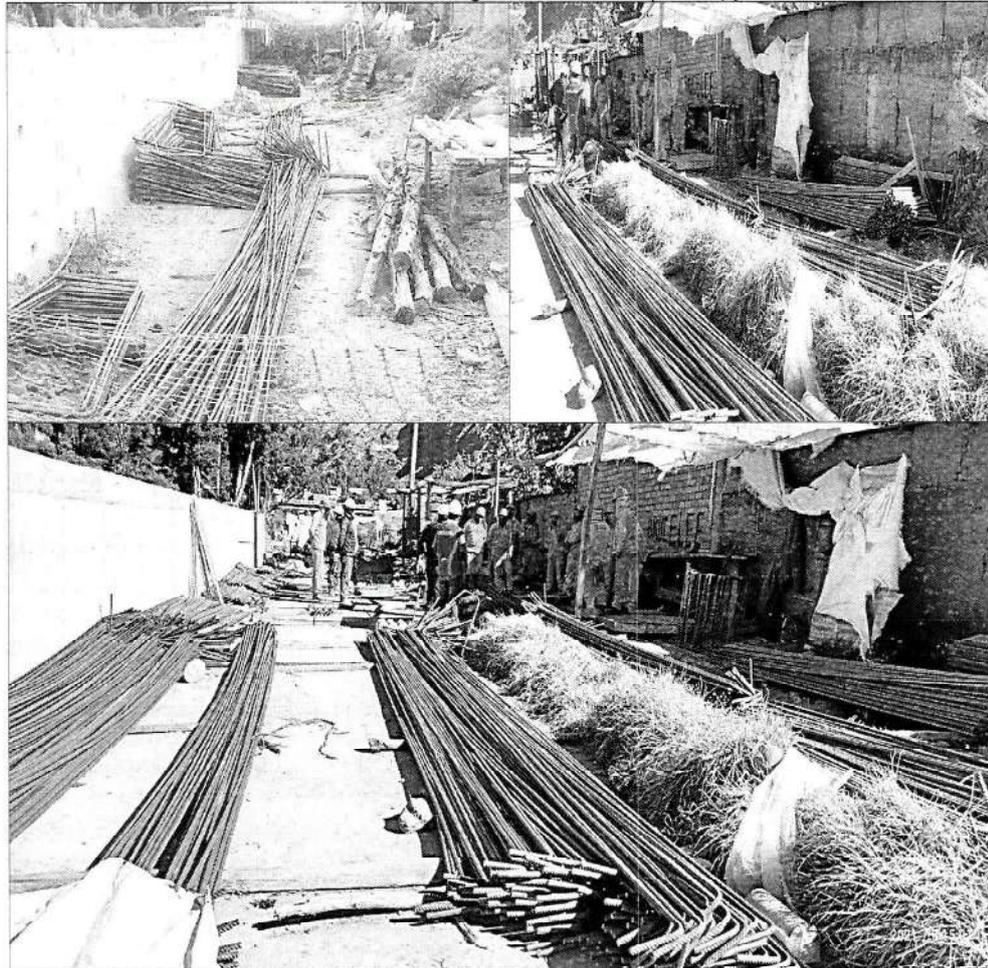
**Almacenamiento de acero corrugado de diámetro ( $\varnothing=3/4"$ ) y alambre n.º 16.**

Imagen n.º 18, 19 y 20: Se aprecia aceros habilitados para el muro de contención de diámetro  $\varnothing=3/4"$ , almacenados sobre el suelo y expuestos a pérdidas por sustracciones de terceros.

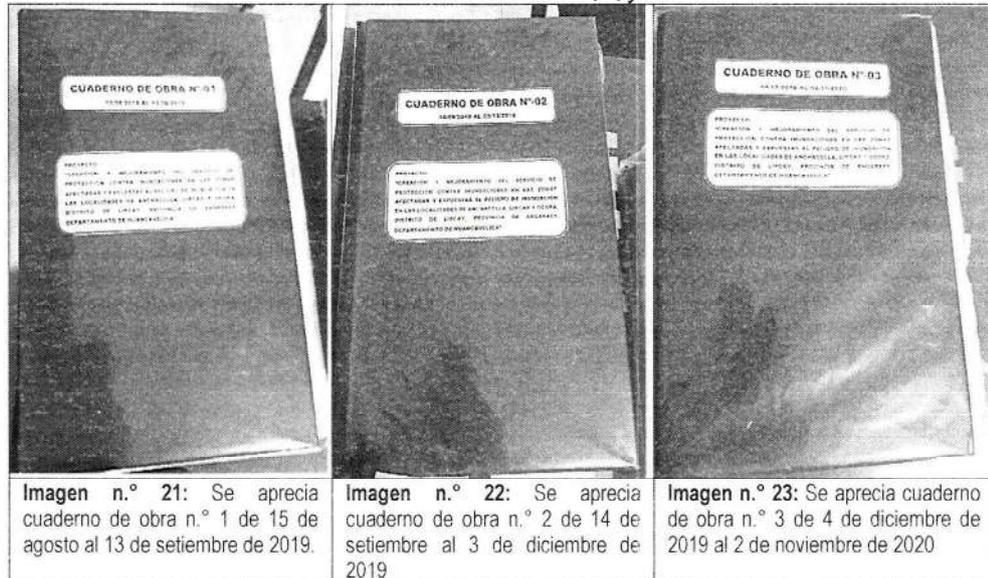
**Galería de imágenes n.º 9.  
Cuaderno de obra n.º s 1, 2, y 3**

7. FALTA DE CUADERNO DE OBRA, PODRÍA AFECTAR LA CORRECTA EJECUCIÓN TÉCNICA, ECONÓMICA Y ADMINISTRATIVA DE LA OBRA, AL NO REALIZAR DE MANERA DIARIA LOS REGISTROS DE TRABAJOS REALIZADOS Y LAS CONSULTAS SOBRE LAS OCURRENCIAS DURANTE LA EJECUCIÓN DE OBRA.
