**INFORME DE HITO DE CONTROL**  
**N° 29291-2021-CG/GRHV-SCC**

**OBRA: “CREACIÓN Y MEJORAMIENTO DEL SERVICIO DE  
PROTECCIÓN CONTRA INUNDACIONES EN LAS ZONAS  
AFECTADAS Y EXPUESTAS AL PELIGRO DE INUNDACIÓN  
EN LAS LOCALIDADES DE ANCHACLLA, LIRCAY Y  
OCOPA, DISTRITO DE LIRCAY PROVINCIA DE ANGARAES  
Y DEPARTAMENTO DE HUANCVELICA”**

**HITO DE CONTROL N° 11 – VALORIZACIÓN N° 13**

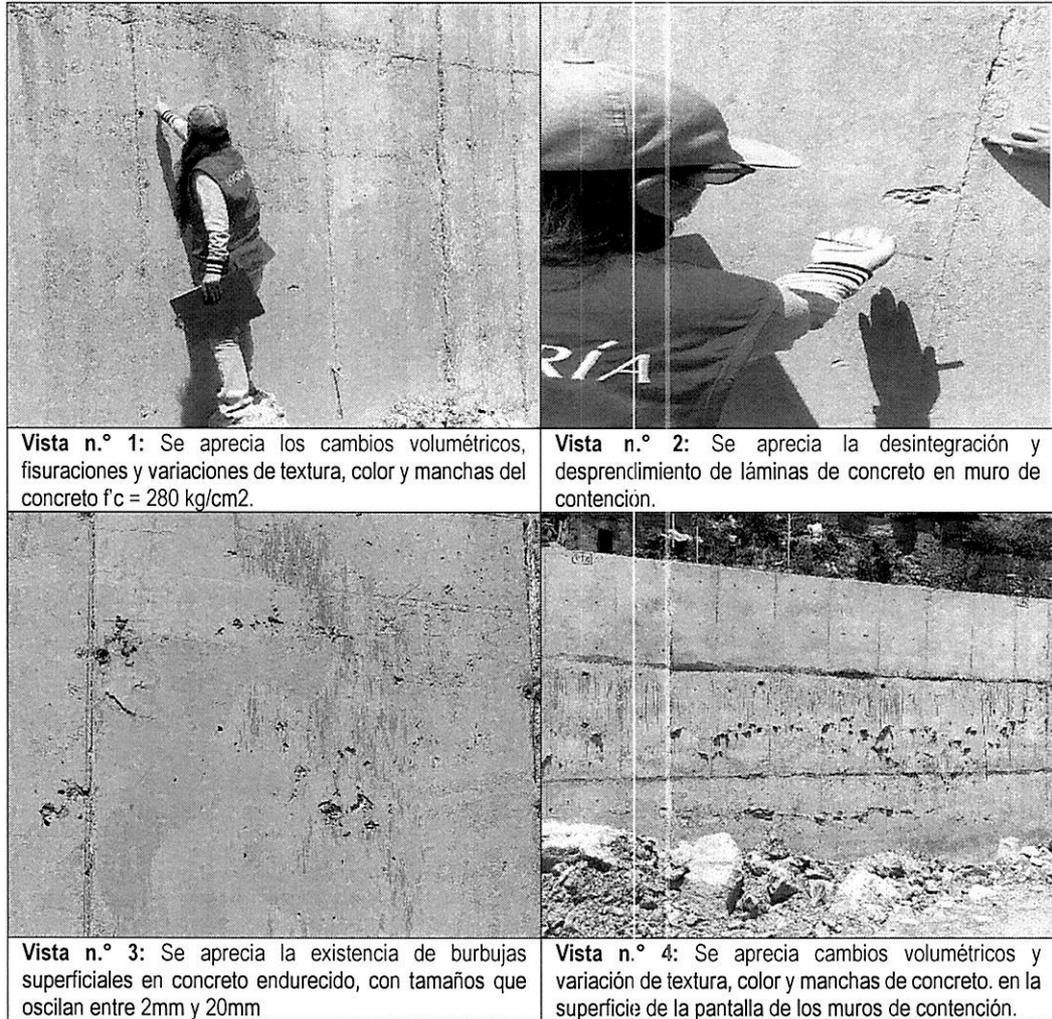
**Panel fotográfico n.º 1**  
**Concreto Endurecido f'c=280 Kg/cm2 en Muros de Contención, tipo I, II y III**

De la visita de inspección física a la obra, realizado por la comisión de control el 16 de noviembre de 2021, conforme consta el Acta de Constatación n.º 11-2021-CG/JZM, se evidencia la deficiencia de concreto endurecido, en gran parte de las pantallas de los muros de contención de concreto armado (C°A°) de  $f'c = 280 \text{ kg/cm}^2$  – Tipo I, Tipo II y Tipo III que se encuentran a lo largo del tramo del Sector II – Margen izquierda y derecha del río Sicra, resaltando los muros de C°A° - Tipo III de la margen izquierda, entre las progresivas 3+354.90 a la progresiva 3+382.51, observándose la desintegración y desprendimiento de láminas de concreto  $f'c = 280 \text{ kg/cm}^2$  al tacto, así como, defectos superficiales, es decir, imperfección en las zonas expuestas del concreto, con presencia de cangrejas con vacíos y agujeros, con pérdida y separación de finos y que podría ser producto de la segregación del concreto durante el proceso de vaciado, originados por diversas causas como acceso restringido para el vibrador, congestión del refuerzo, encofrado, mezcla de concreto defectuosos, entre otros.

Asimismo, se observa la existencia de burbujas superficiales en concreto endurecido, es decir, vacíos individuales y forma irregular, que se habría originado durante el vaciado de elementos de encofrados con tamaños que oscilan entre 2mm y 20mm, distribuidos en toda la superficie de la pantalla del intradós de los muros de concreto C°A°, y podría ser resultado de diversos factores como la falta de compactación (vibrador con poca amplitud o ausencia de vibrador externo, insuficiente cantidad de vibraciones, operador sin entrenamiento, etc.), colocación, mezcla y encofrado del concreto, también precisar, la existencia de cambios volumétricos en la superficie de pantalla de concreto por posibles defectos de la disposición de encofrados, así como, se observa fisuraciones y variaciones de textura, color y manchas del concreto  $f'c = 280 \text{ kg/cm}^2$ , sin embargo, de la revisión de las especificaciones técnicas del expediente técnico aprobado mediante Resolución Gerencial Regional n.° 100-2019-GR-HVCA/GRI de 21 de mayo de 2019 y del expediente de adicional deductivo vinculante n.° 1, aprobado mediante Resolución Gerencial General Regional n.° 359-2020/GOB.REG-HVCA/GGR, de 29 de setiembre del 2020, mencionan lo siguiente:

De lo expuesto, la existencia de defectos superficiales y el desprendimiento del concreto endurecido, pueden comprometer el comportamiento estructural de los muros de concreto armado  $f_c = 280 \text{ kg/cm}^2$  y podría trascender en el aspecto estético y arquitectónico, los cuales no garantizaría la calidad, resistencia y durabilidad de las estructuras hidráulicas de la obra para el tiempo de vida útil para el cual fueron diseñados.

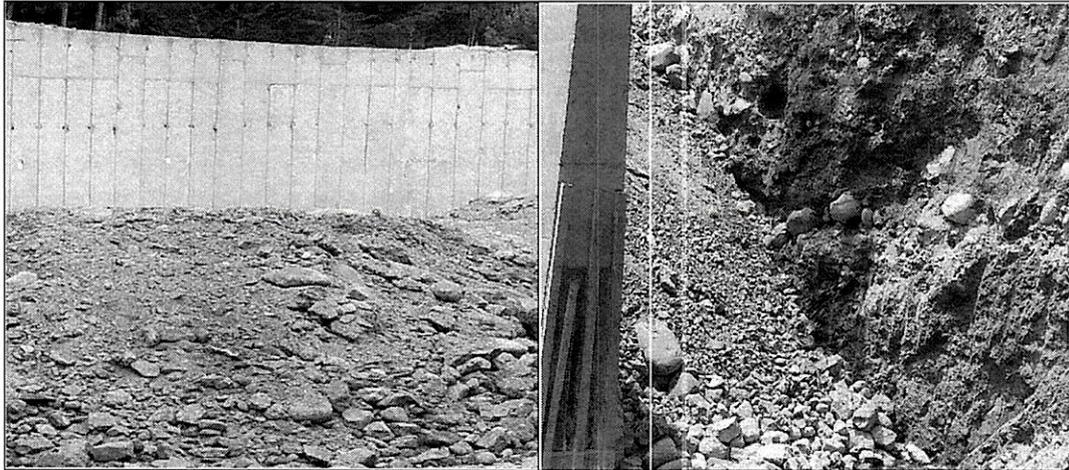
**Panel fotográfico n.º 2**  
**Concreto Endurecido  $f'c=280$  Kg/cm<sup>2</sup> en Muros de Contención, tipo I, II y III**

De la inspección física realizada a la obra el 16 de noviembre de 2021, se advierte la ejecución de trabajos de la partida de relleno y compactado de espaldón de muro de contención tipo III – Margen izquierda - Progresiva 3+354.90 a la progresiva 3+382.51, observándose la utilización de material propio no seleccionado con presencia de bolonerías en más de 40% aproximadamente; asimismo, precisar que no se realizaron trabajos de compactación de capas cada 0.30m, incumpliendo lo establecido en el plano de detalle de muro estructural PDME – 01 y especificaciones técnicas, 01.02.02.02.01.03 Relleno y compactado con maquinaria de espaldón con material propio seleccionado, 01.02.02.02.01.04 Relleno y compactado con maquinaria de espaldón con material de préstamo y 01.02.02.02.01.05 Relleno de espaldón con material grava, situación, que se advierte y debe ser considerado por los inspectores de obra, al momento de otorgar la aprobación y conformidad de los trabajos realizados en campo y valorización de la partida en mención, a fin de dar cumplimiento a lo establecido en el expediente técnico, conforme se puede observar en las siguientes imágenes:

**Vistas n° 5 y n.º 6:** Muestran la ejecución de la partida de Relleno y Compactado de Espaldón en la progresiva 3+354.90 a la progresiva 3+382.51 – Muro de C°A° Tipo III – Margen izquierda, en la cual se puede evidenciar que el material utilizado no es seleccionado, incumpliendo lo indicado en el Expediente Técnico.

De lo expuesto, el incumplimiento de lo establecido en los planos y especificaciones técnicas para el relleno y compactado del material utilizado en el espaldón de la pantalla de los muros de contención, generaría posibles asentamientos a lo largo del tramo en mención.

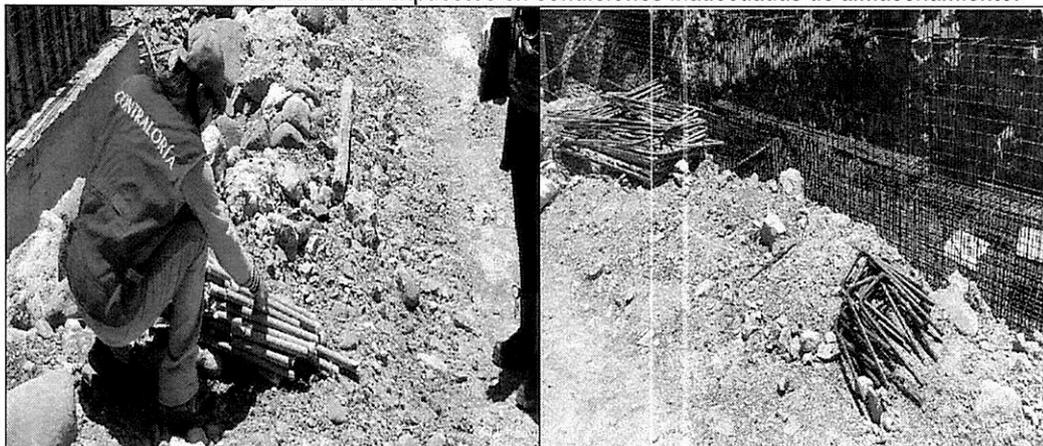
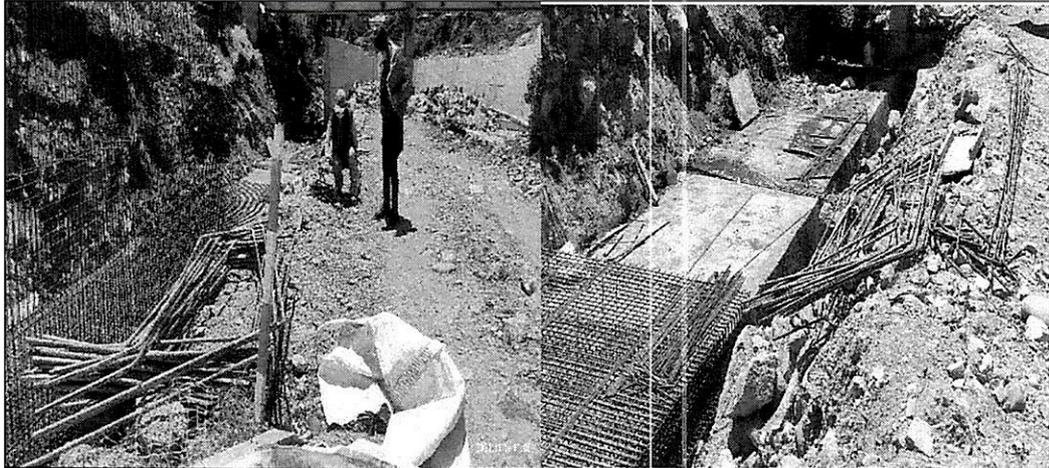
**Panel fotográfico n.º 3**

Durante el recorrido de la visita de inspección física a la obra efectuada el 16 de noviembre de 2021, la comisión de control, evidenció que los aceros habilitados de diámetro ( $\varnothing=3/4"$ ), alambres n.º 16 y n.º 8, tubería PVC de diámetro 1/2", madera para encofrados, entre otros, se encuentran en la superficie del suelo, expuestos a los agentes ambientales, como cambios bruscos de temperatura, humedad, luz solar, lluvia, propios del lugar y a posibles pérdidas por sustracciones de terceras personas, por lo que se advierte, que los responsables de la ejecución de la obra, residente e inspector de obra, cumplan en lo que refiere al control de calidad y almacenamiento de materiales empleados durante la ejecución de la obra, conforme establece el artículo 4º de la Norma Técnica GE.030 Calidad en la Construcción y numeral 3.7.5 de la Norma Técnica E.060 Concreto armado del Reglamento Nacional de Edificaciones, que establece:

**Vistas n.º 7, 8, 9 y 10:** Se aprecia aceros habilitados para el muro de contención de diámetro  $\varnothing=3/4$ , tubos de  $1/2$ ", entre otros, almacenados en condiciones inadecuadas y expuestos a pérdidas por sustracciones de terceros.

De lo expuesto, el inadecuado almacenamiento y exposición de materiales de construcción, generarían riesgos a la propia obra, en caso de la utilización y elección de materiales defectuosos e inadecuados en la ejecución, por lo que no garantizaría la calidad, funcionalidad y durabilidad de la obra.

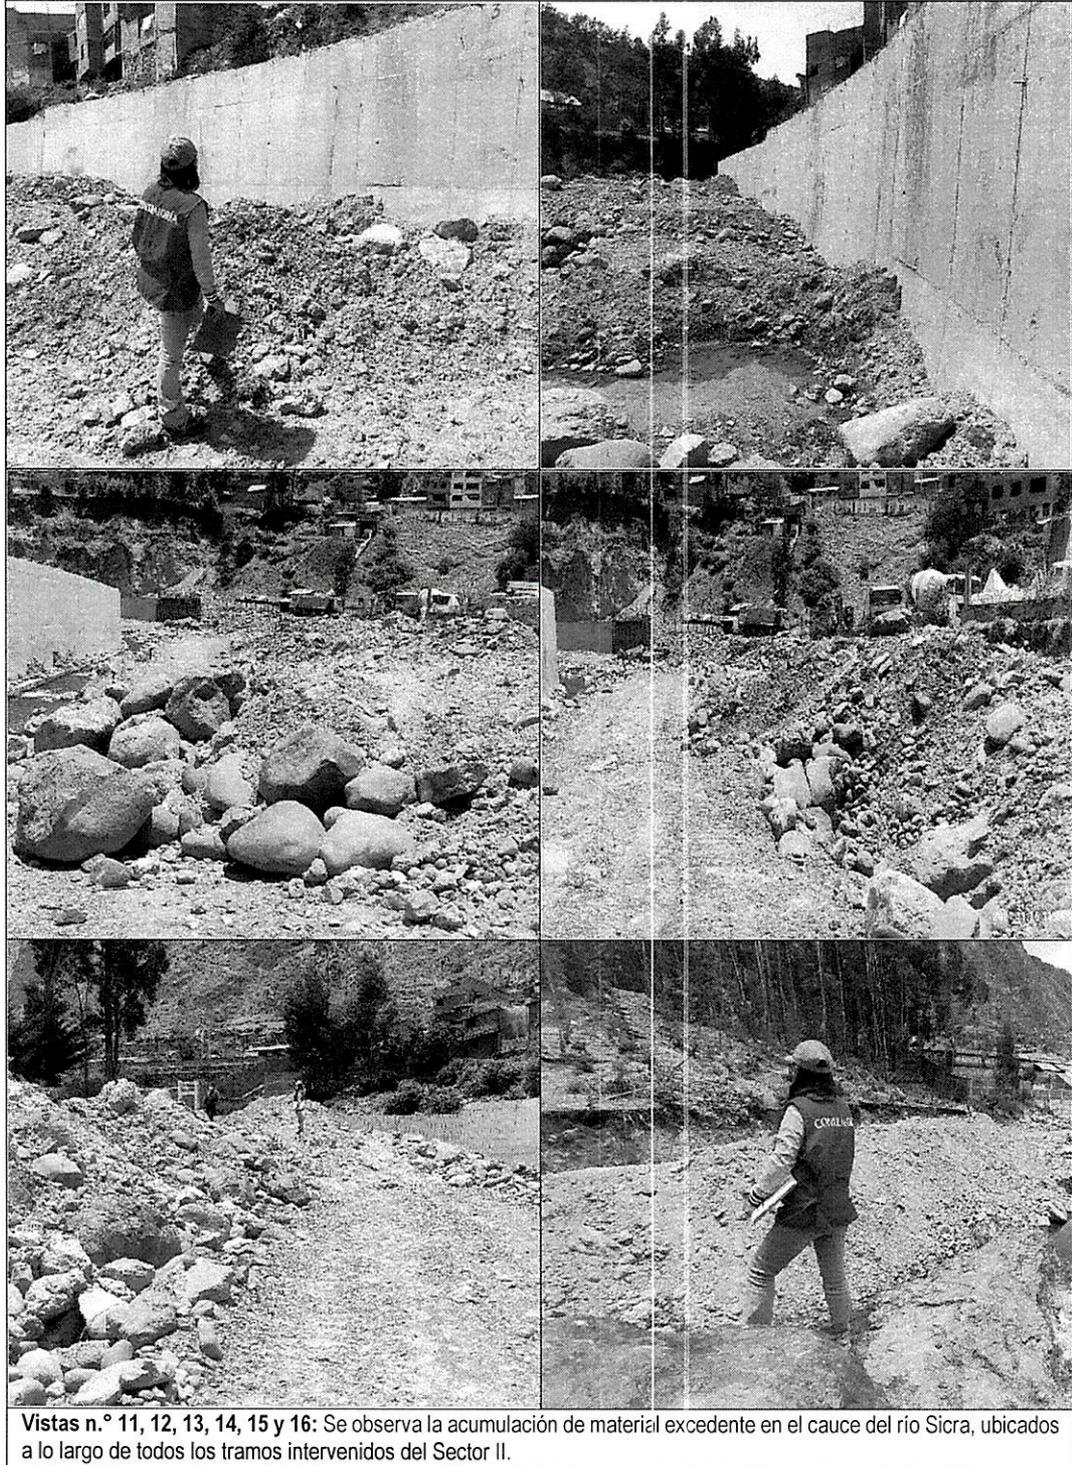
Panel fotográfico n.º 4  
Acumulación de material excedente en el cauce del río Sicra - Sector II

Vistas n.º 11, 12, 13, 14, 15 y 16: Se observa la acumulación de material excedente en el cauce del río Sicra, ubicados a lo largo de todos los tramos intervenidos del Sector II.
