GERENCIA REGIONAL DE CONTROL DE JUNÍN
INFORME DE HITO DE CONTROL
N.º 12640-2021-CG/GRJU-SCC

**EJECUCIÓN DE LA OBRA: “MEJORAMIENTO Y
AMPLIACIÓN DEL SERVICIO DE AGUA POTABLE DE LOS
SECTORES: LOS LIBERTADORES, CERRITO DE LA
LIBERTAD, PULTUQUIA ALTA, PAMPAS OCOPILLA –
DISTRITO DE HUANCAYO – PROVINCIA DE HUANCAYO -
JUNÍN”**

HITO DE CONTROL N.º 03 – RECEPCIÓN DE OBRA

INFORME DE HITO DE CONTROL
N.º 12640-2021-CG/GRJU-SCC

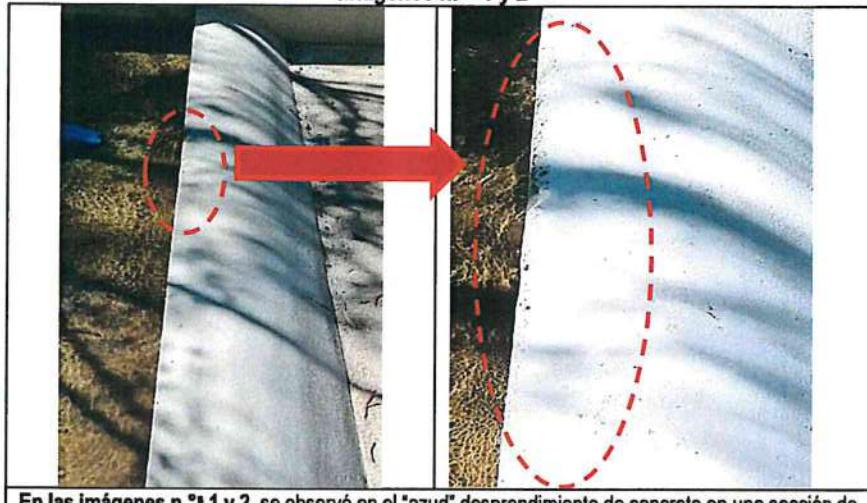
Azud
Imágenes n.º 1 y 2

En las imágenes n.º 1 y 2, se observó en el "azud" desprendimiento de concreto en una sección de 0.20m x 0.03m aproximado, además del deterioro de todo el borde, asimismo se observa porosidad en toda la estructura.

Las deficiencias descritas en el azud y escollera, podrían ocasionar el deterioro prematuro y afectación a la calidad de las estructuras de la captación.

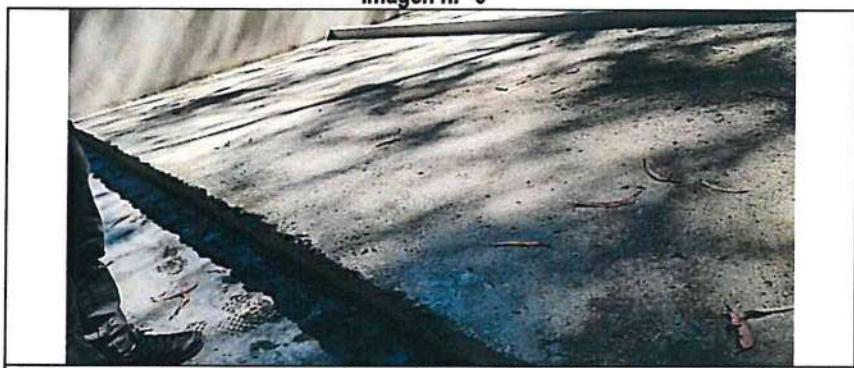
Escollera
Imagen n.º 3

En la imagen n.º 3, se observó en la "escollera" porosidad en toda la estructura, además en toda la arista se observa deterioro y desprendimiento de concreto.

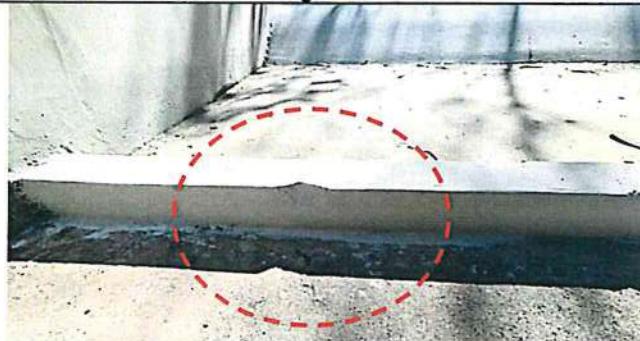
Alerón
Imagen n.º 4

En la imagen n.º 4, se observa el "alerón" de concreto desprendimiento de concreto en una sección de 0.10m x 0.03m aproximadamente.

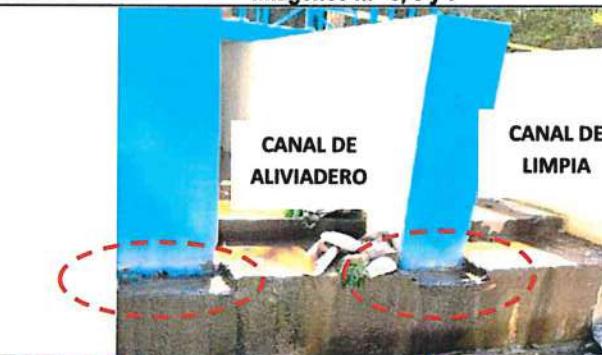
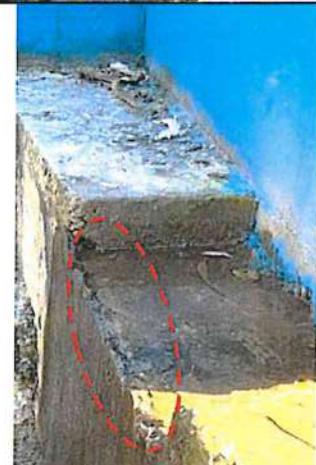
Canal de aliviadero y limpia
Imágenes n.º 5, 6 y 7

En las imágenes n.º 5, 6 y 7, se observó en las aristas inferiores de las bases del canal de aliviadero y canal de limpia, ubicados al costado derecho de cada una de ellas, desprendimientos de concreto, así como segregación de concreto

Las deficiencias advertidas en el azud, escollera, alerón, canal de aliviadero y canal de limpia podrían ocasionar el deterioro prematuro y afectación a la calidad de las estructuras de la captación.

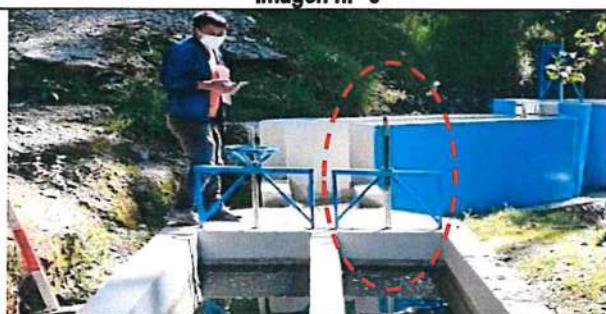
Imagen n.º 8

En la imagen n.º 8, se observó que una de las válvulas de compuerta tipo mural se encuentra sin volante.

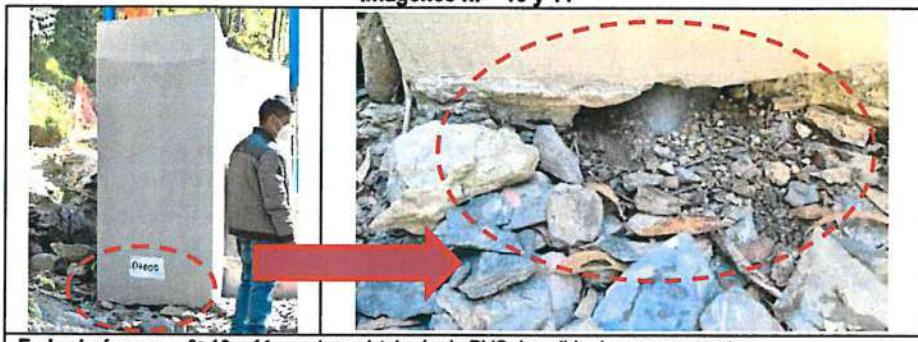
Salida de agua del desarenador
Imágenes n.º 10 y 11

En las imágenes n.º 10 y 11, se observó tubería de PVC de salida de agua expuesto.

En relación, a la exposición de la tubería de PVC instalada en la salida del desarenador se advierte que, se encuentra expuesto a factores climatológicos, daños de terceros; y en contacto con material pétreo exponiéndose a daños de la tubería; por lo que, se advierte el incumplimiento a la norma OS.010, "Captación y conducción de agua para consumo humano" del RNE⁴, que indica "*5.3 Consideraciones Especiales a) En el caso de suelos agresivos o condiciones severas de clima, deberá considerarse tuberías de material adecuado y debidamente protegido (...).*"

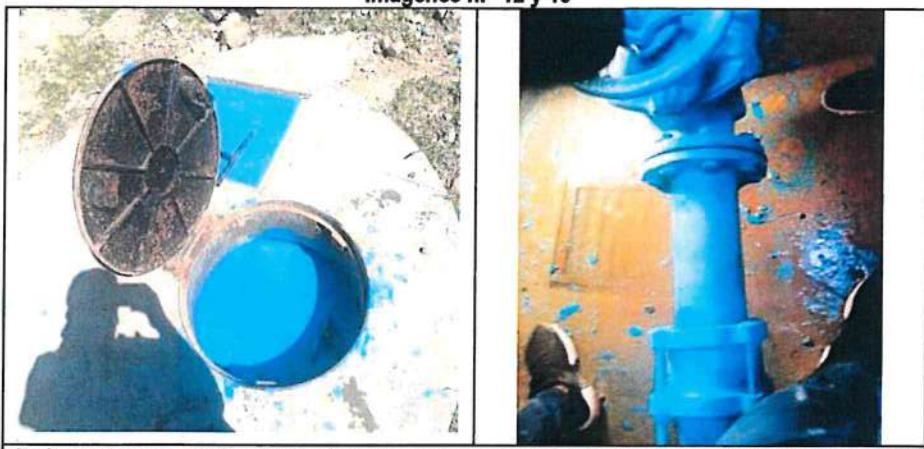
Válvula de purga ubicado en la línea de conducción
Imágenes n.º 12 y 13

En las imágenes n.º 12 y 13, se observó una cámara con la instalación de una válvula de purga, en el interior se observa que el sumidero no está evacuando el agua retenida.

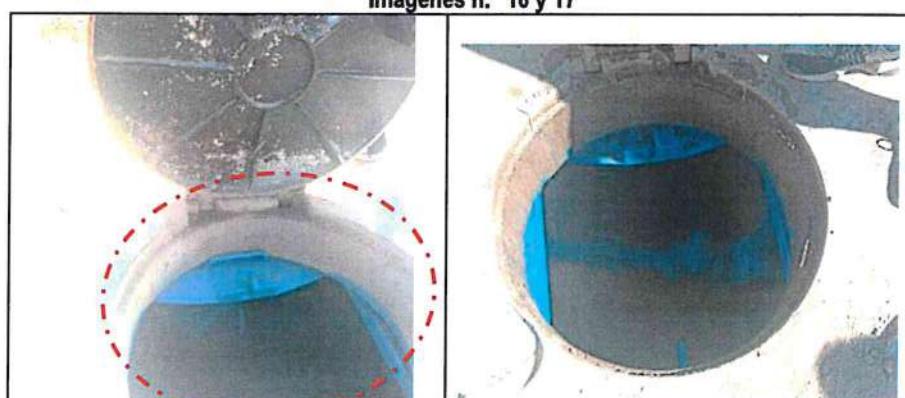
**Válvula de aire ubicados en la línea de conducción
Imágenes n.º 16 y 17**

En las imágenes n.º 16 y 17, se observó una cámara con la instalación de una válvula de aire, que se encuentra con acumulación de agua.

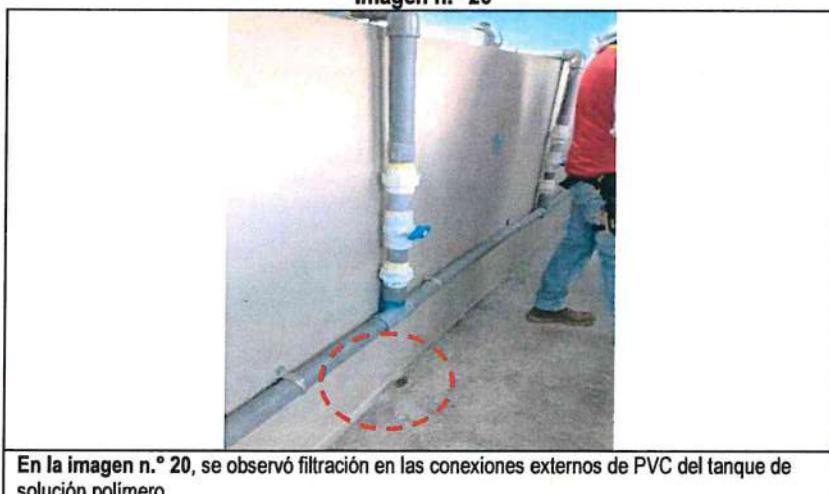
Tanque de solución
Imagen n.º 20

En la imagen n.º 20, se observó filtración en las conexiones externas de PVC del tanque de solución polímero.

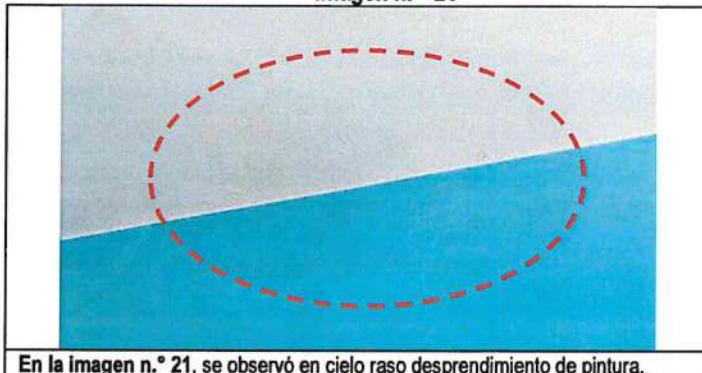
Cielo raso de la casa de dosificación de químicos
Imagen n.º 21

En la imagen n.º 21, se observó en cielo raso desprendimiento de pintura.

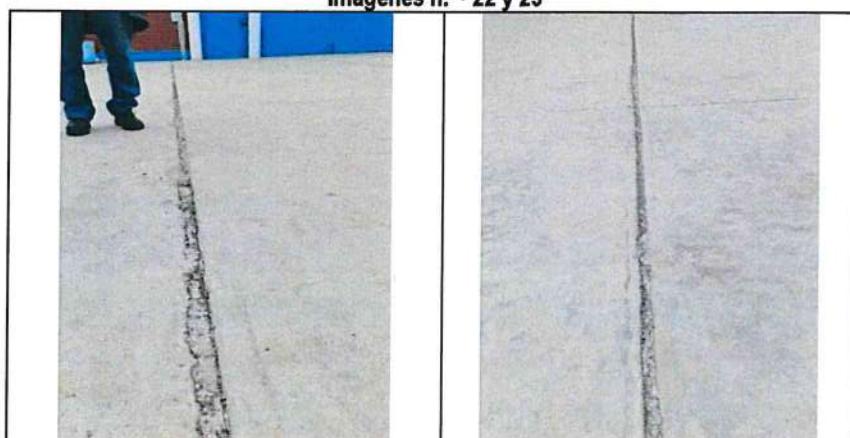
Área de maniobras
Imágenes n.º 22 y 23

En las imágenes n.º 22 y 23, se observó en el patio de maniobras que las juntas de asfalto se encuentran desprendiéndose.

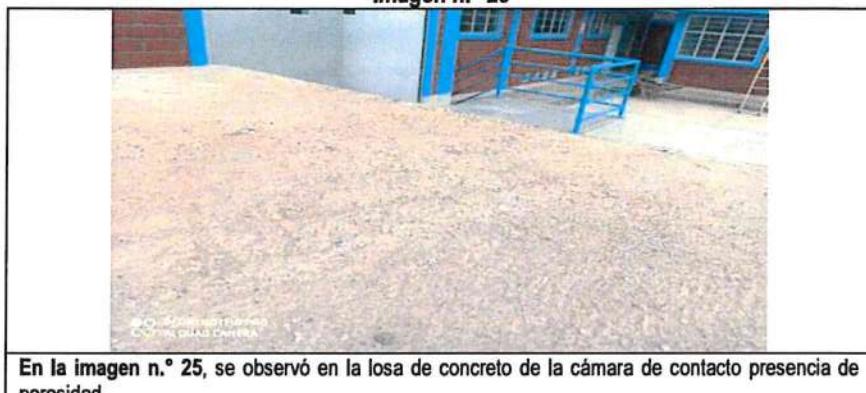
Losa de cámara de cloración
Imagen n.º 25

Además, la porosidad en la losa maciza de la cámara de cloración, podría ocasionar el deterioro prematuro y afectación a la calidad de la losa de concreto.

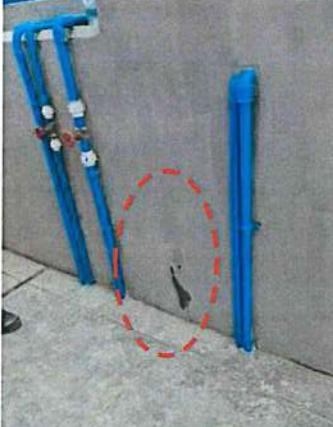
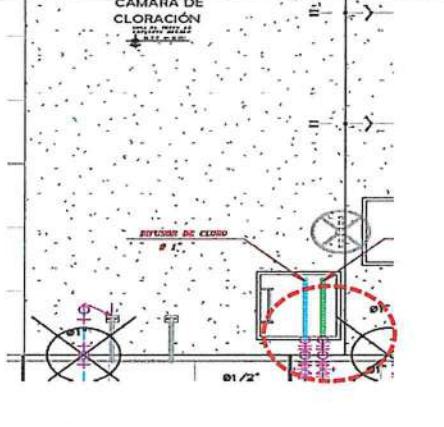
Cámara de contacto
Imágenes n.º 26, 27, 28 y 29

<p>En las imágenes n.º 26 y 27, se observó en el muro de concreto la existencia de filtración de agua ubicado entre las conexiones de tuberías exteriores de la cámara de contacto, ubicación que se muestra según "Plano general de replanteo de instalaciones sanitarias", lámina RIS-01.</p>

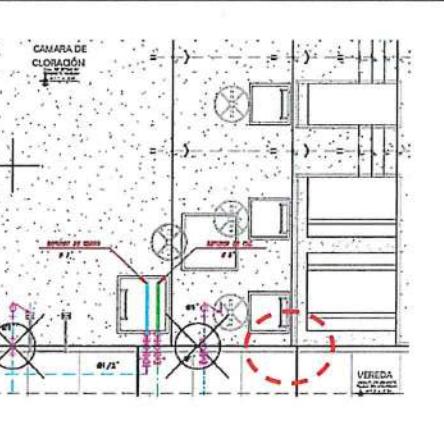
<p>En las imágenes n.º 28 y 29, se observó en el muro de concreto exterior, la existencia de filtración de agua ubicado de la cámara de contacto, ubicación que se muestra según "Plano general de replanteo de instalaciones sanitarias", lámina RIS-01.</p>

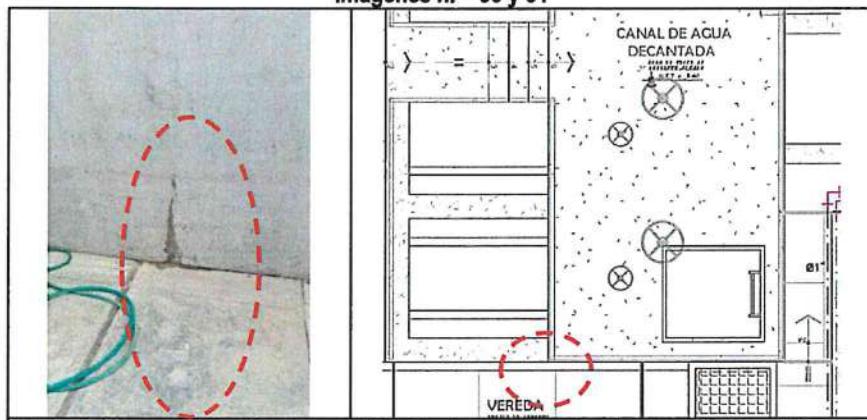
Canal de agua decantada
Imágenes n.º 30 y 31

En las imágenes n.º 30 y 31, se observó filtración de agua en el muro de concreto del canal de agua decantada, ubicación según "Plano general de replanteo de instalaciones sanitarias", lámina RIS-01

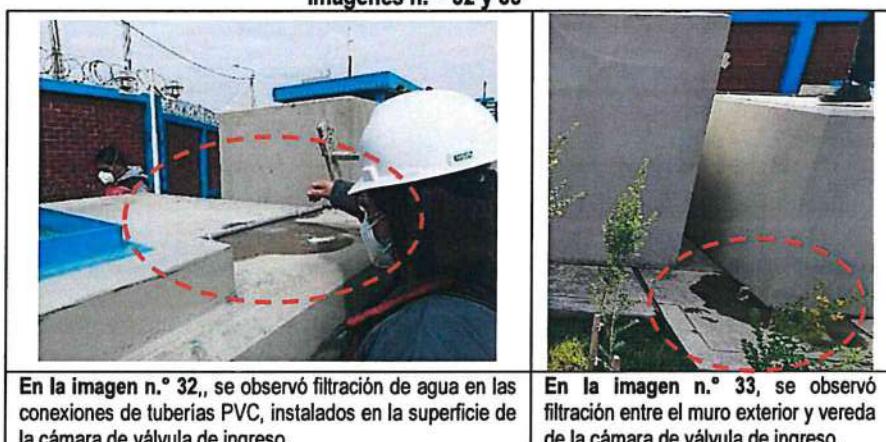
Cámara de válvula de ingreso
Imágenes n.º 32 y 33

En la imagen n.º 32., se observó filtración de agua en las conexiones de tuberías PVC, instalados en la superficie de la cámara de válvula de ingreso.

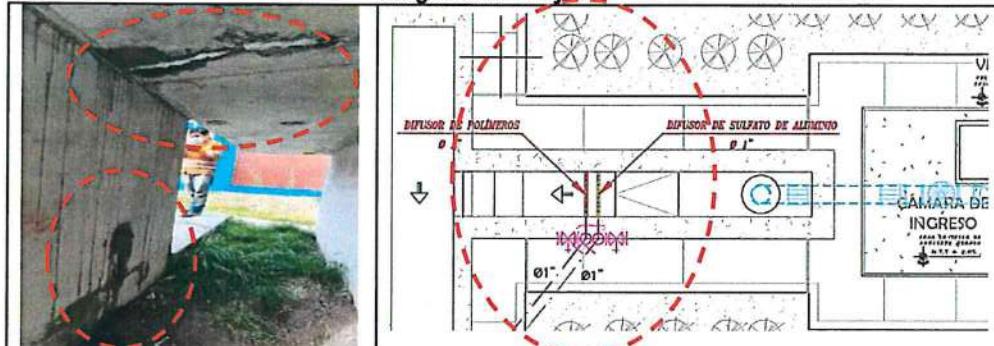
**Losa de cámara de ingreso
Imágenes n.º 34 y 35**

En las imágenes n.º 34 y 35, se observó filtración de agua en la losa de fondo de concreto y muro de concreto, ubicación según "Plano general de replanteo de instalaciones sanitarias", lámina RIS-01.

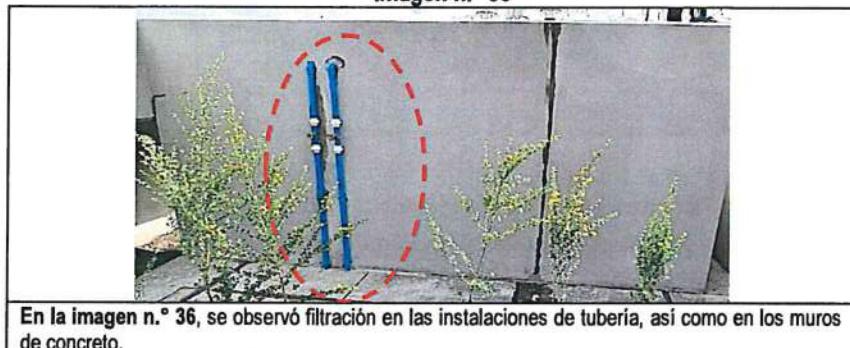
**Instalaciones de tuberías exteriores del floculador
Imagen n.º 36**

En la imagen n.º 36, se observó filtración en las instalaciones de tubería, así como en los muros de concreto.

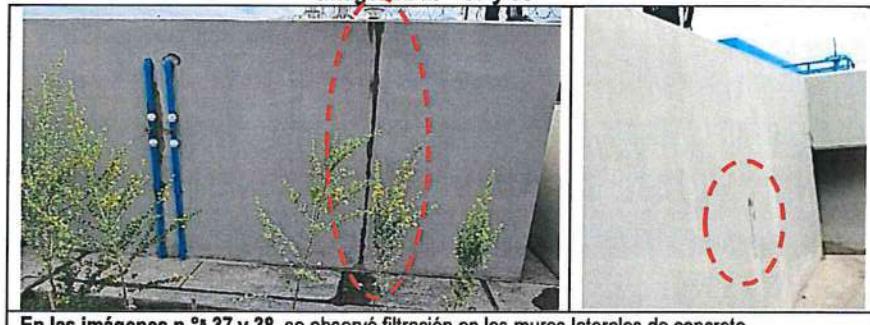
**Muros laterales del floculador
Imágenes n.º 37 y 38**

En las imágenes n.º 37 y 38, se observó filtración en los muros laterales de concreto.

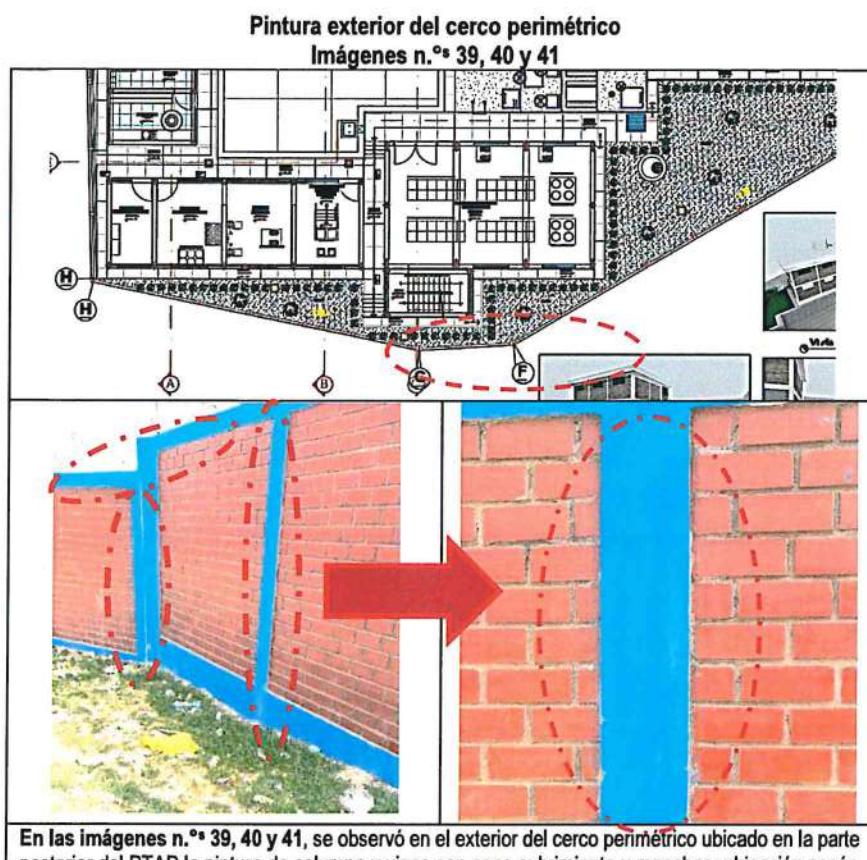
- En el exterior del cerco perimétrico ubicado en la parte posterior de la planta de tratamiento de agua potable se observa la pintura de columnas y vigas que tienen poco cubrimiento y manchas, tal como se observa en las imágenes siguientes:

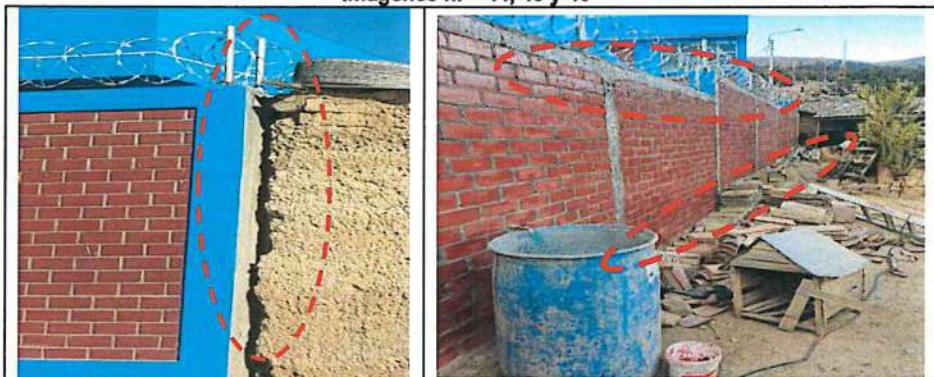
Lado posterior del cerco perimétrico colindante con viviendas.
Imágenes n.º 44, 45 y 46

En las imágenes n.º 44 y 45, se observó que los sobrecimientos y vigas del exterior del cerco perímetro, lado oeste eje A-H, que se encuentran colindando con viviendas, no se encuentran intervenidos con tarraeo ni pintura.

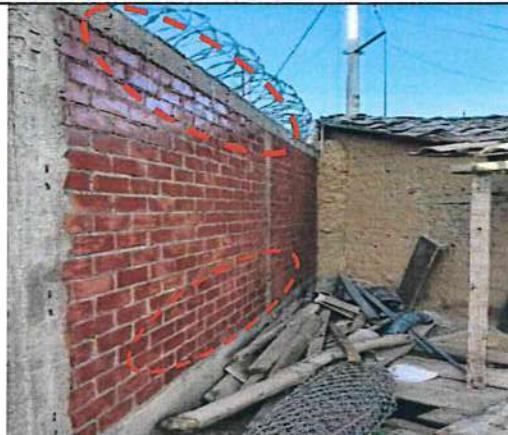
En las imágenes n.º 44, 45 y 46, se observó que los sobrecimientos y vigas del exterior del cerco perímetro, lado sur eje H-G, que se encuentran colindando con viviendas, no se encuentran intervenidos con tarraeo ni pintura.

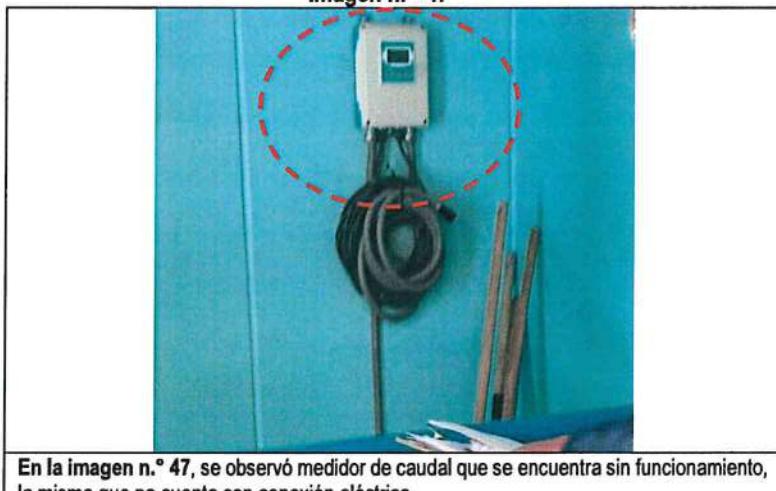
**Disposición del medidor de caudal en la caseta hidráulica
Imagen n.º 47**

En la imagen n.º 47, se observó medidor de caudal que se encuentra sin funcionamiento, la misma que no cuenta con conexión eléctrica.

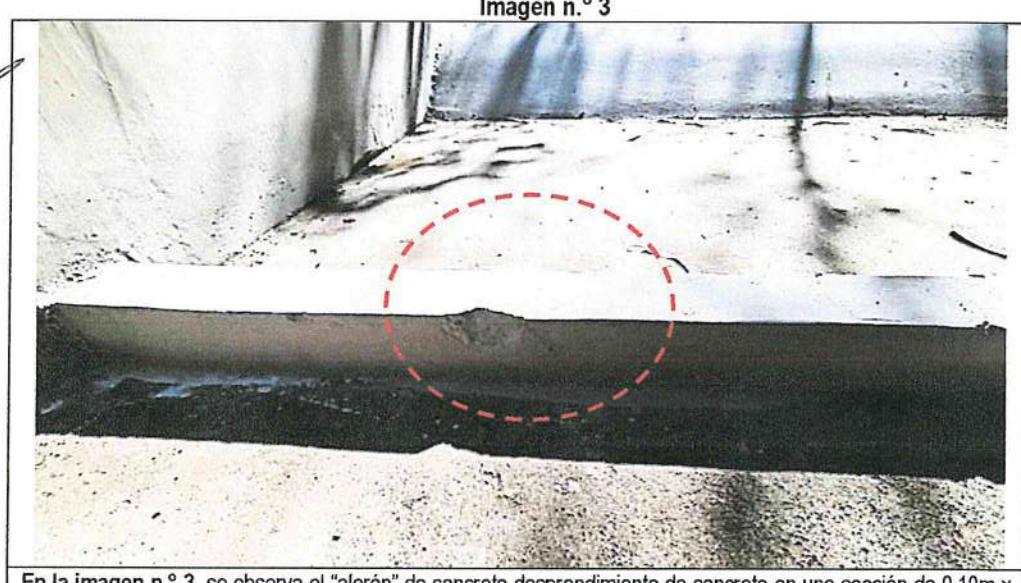
- b) En el "alerón" de concreto se observa desprendimiento de concreto en una sección de 0.10m x 0.03m aproximadamente, tal como se evidencia en la imagen siguiente:

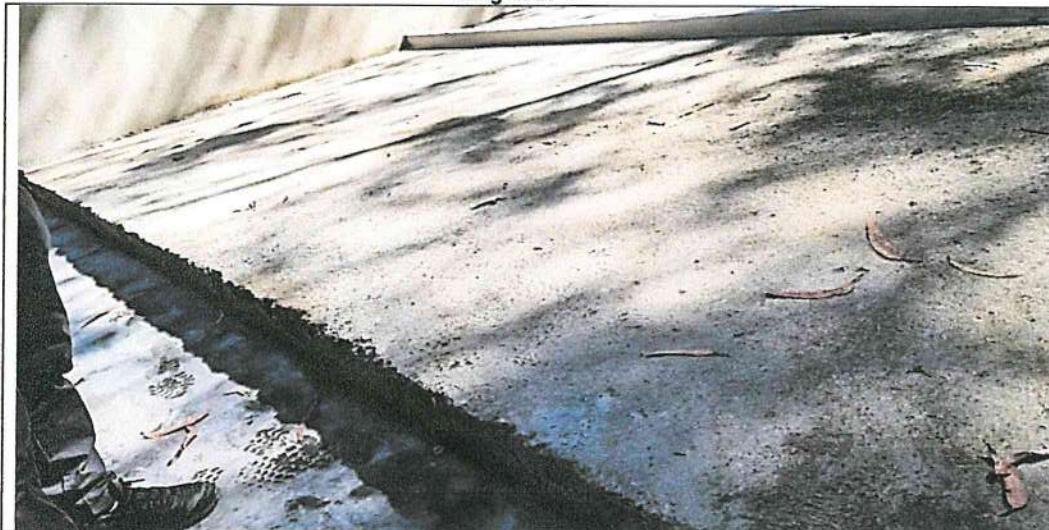
Escollera
Imagen n.º 4

En la imagen n.º 4, se observa en la "escollera" porosidad en toda la estructura, además en toda la arista de observa deterioro y desprendimiento de concreto.

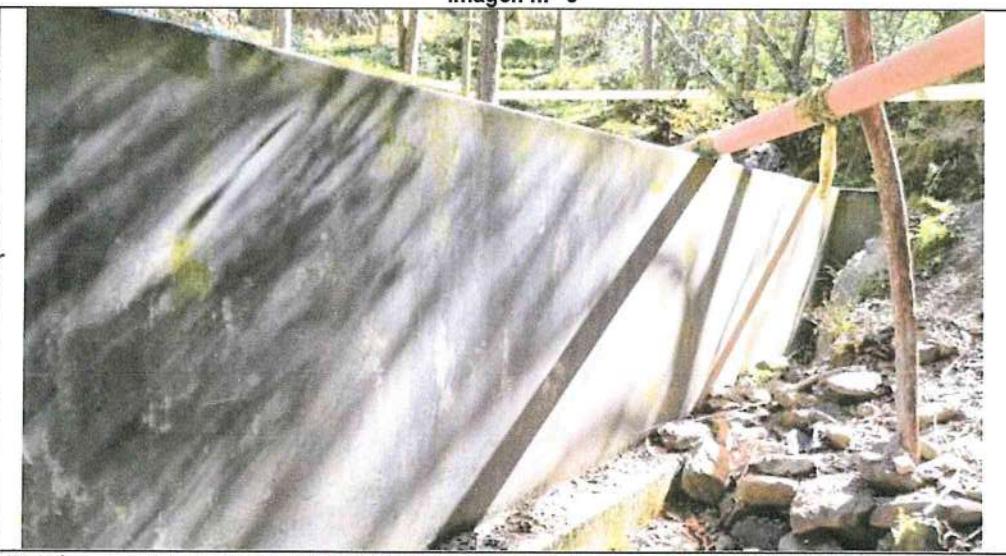
Muro de encauzamiento
Imagen n.º 5

En la imagen n.º 5, se observa falta de pintura en el exterior del muro encauzamiento lado izquierdo.

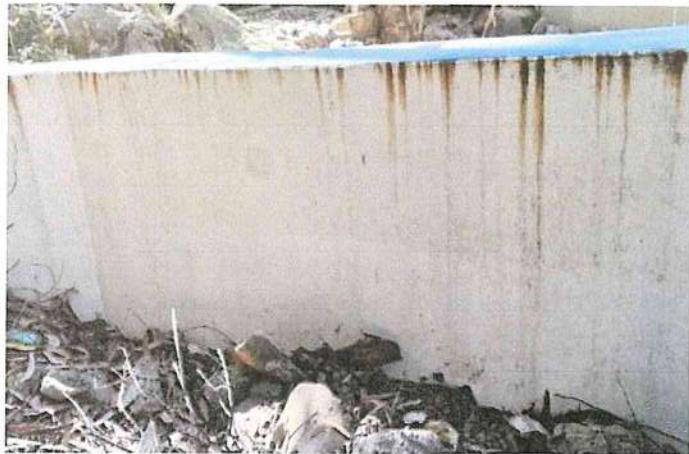
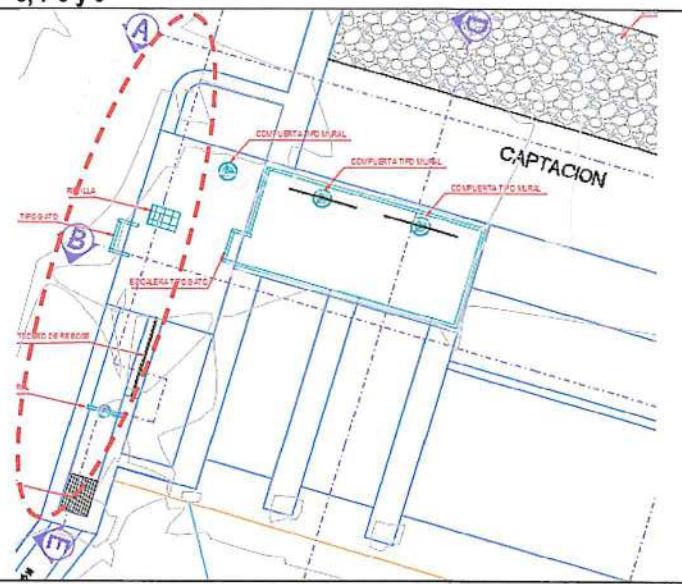
Muro de canal de captación
Imágenes n.º 6, 7 8 y 9

En las imágenes n.º 6 y 7, se observa manchas en la pintura, además de encontrarse con suciedad y poco cubrimiento al lado exterior de la estructura del muro exterior del canal de captación, ubicación que se muestra según "Plano de captación-replanteo II", lámina CAP-02.²

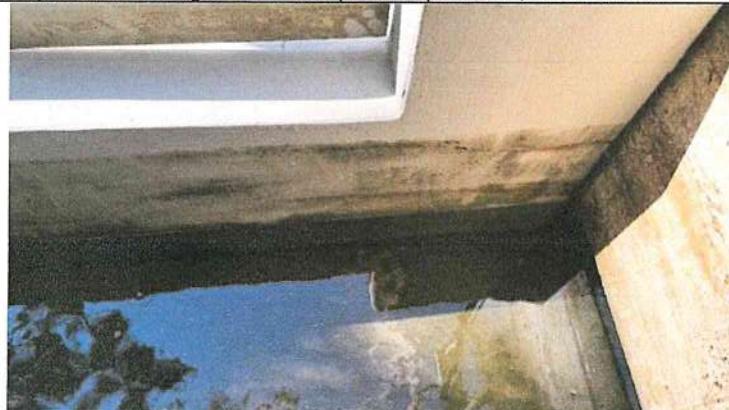
En la imagen n.º 8, se observa suciedad y poco cubrimiento de la pintura en el muro del canal interior de la captación.

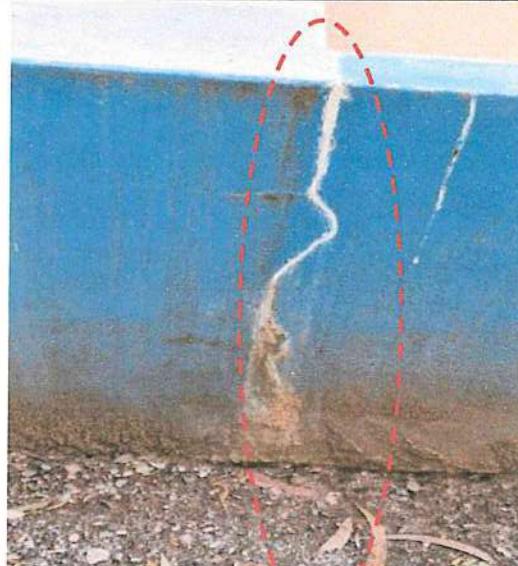
En la imagen n.º 9, se observa resane de fisura en el muro de canal de captación de 0.40m aproximadamente de longitud vertical.

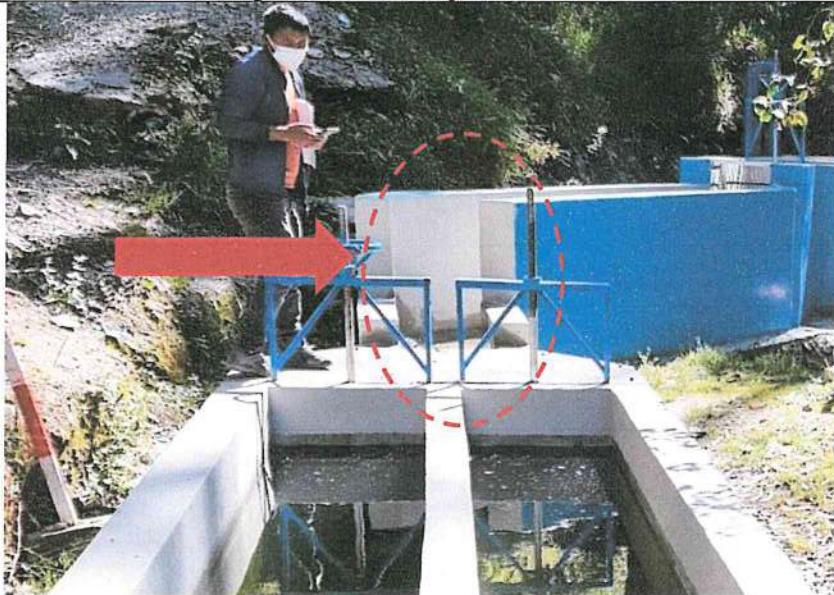
Desarenador
Imágenes n.ºs 13, 14 y 15

En la imagen n.º 13, se observa que una de las válvulas de compuerta tipo mural se encuentra sin volante.

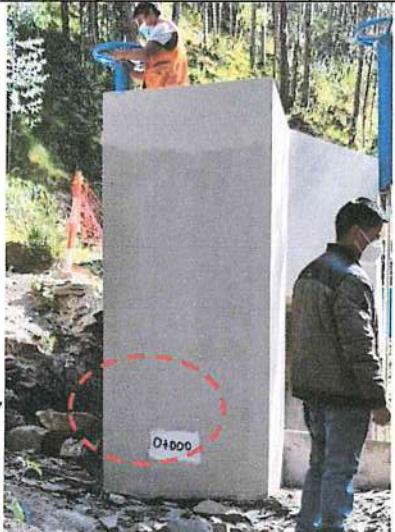
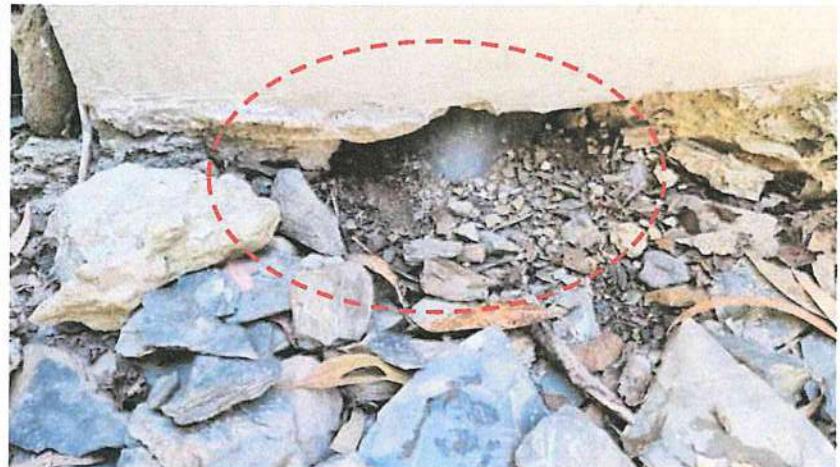
En las imágenes n.ºs 14 y 15, se observa tubería de PVC de salida de agua expuesto.

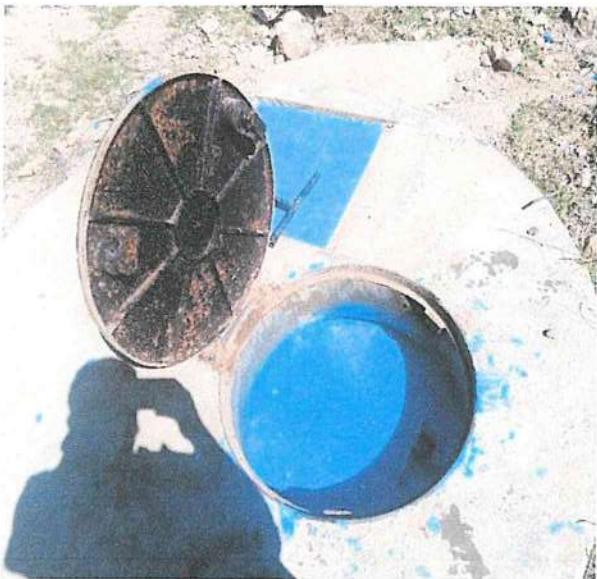
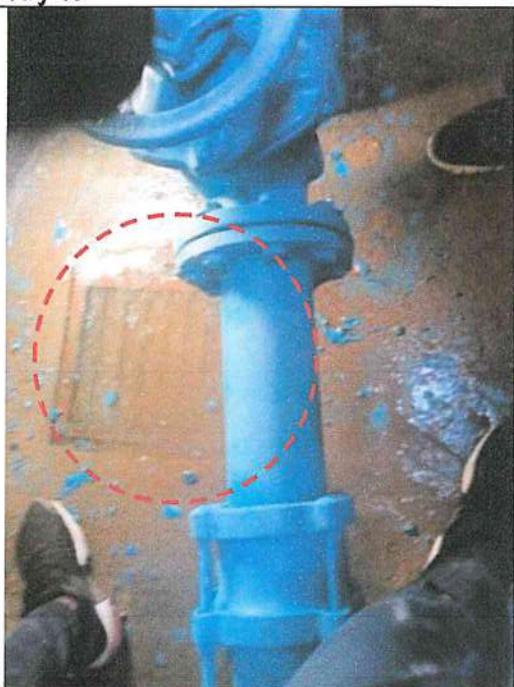
Válvula de purga y de aire ubicados en la línea de conducción
Imágenes n.º 16, 17, 18 y 19

En las imágenes n.ºs 16 y 17, se observa una cámara con la instalación de una válvula de purga, en el interior se observa que el sumidero no esta evacuando el agua retenida.

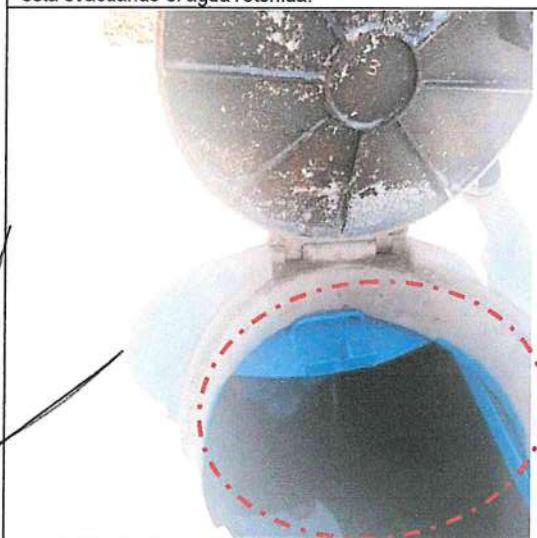
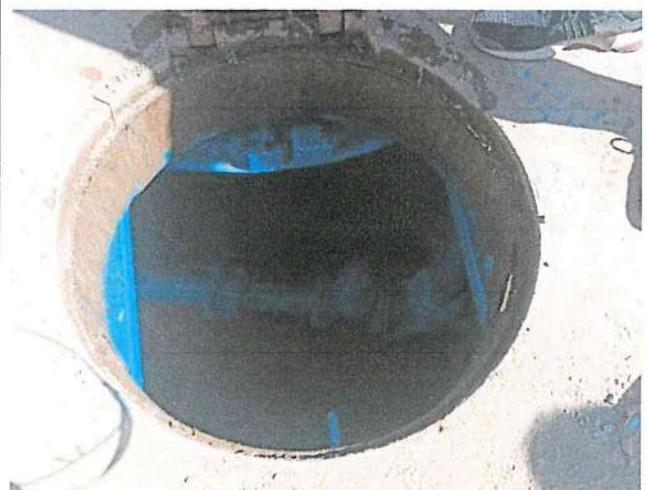
En las imágenes n.ºs 18 y 19, se observa una cámara con la instalación de una válvula de aire, que se encuentra con acumulación de agua.

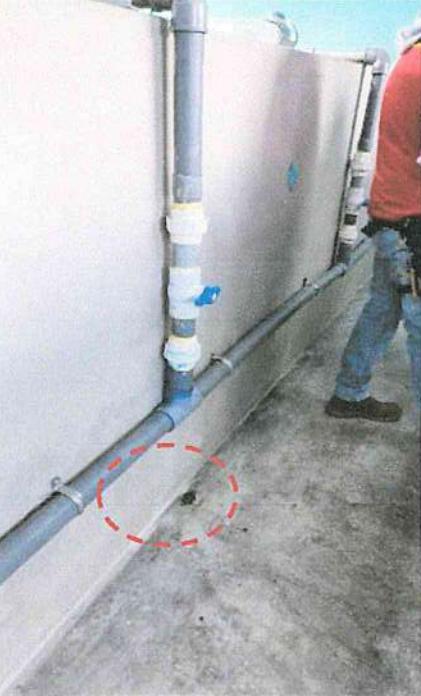
Tanque de solución y cielo raso de la casa de dosificación de químicos
Imágenes n.º 20 y 21

<p>En la imagen n.º 20, se observa filtración en las conexiones externas de PVC del tanque de solución polímero.</p>	<p>En la imagen n.º 21, se observa en cielo raso desprendimiento de pintura.</p>

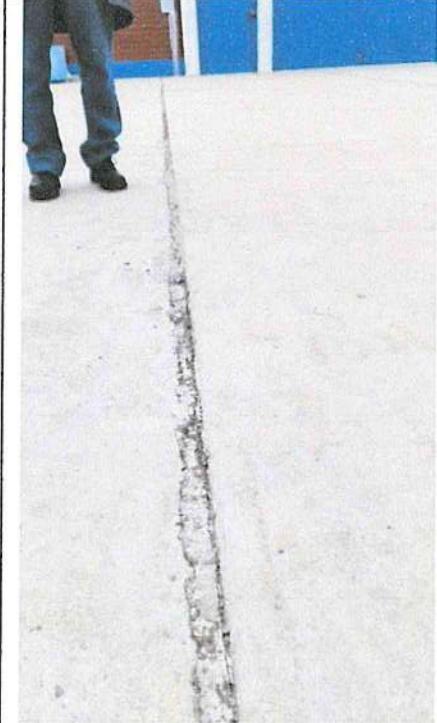
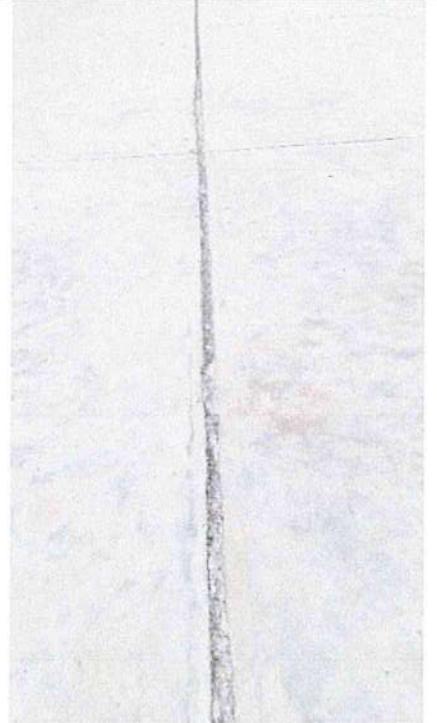
M. Cesar J.
Área de maniobras y sumidero pluvial
Imágenes n.ºs 22, 23 y 24

<p>En las imágenes n.ºs 22 y 23, se observa en el patio de maniobras que las juntas de asfalto se encuentran desprendiéndose.</p>

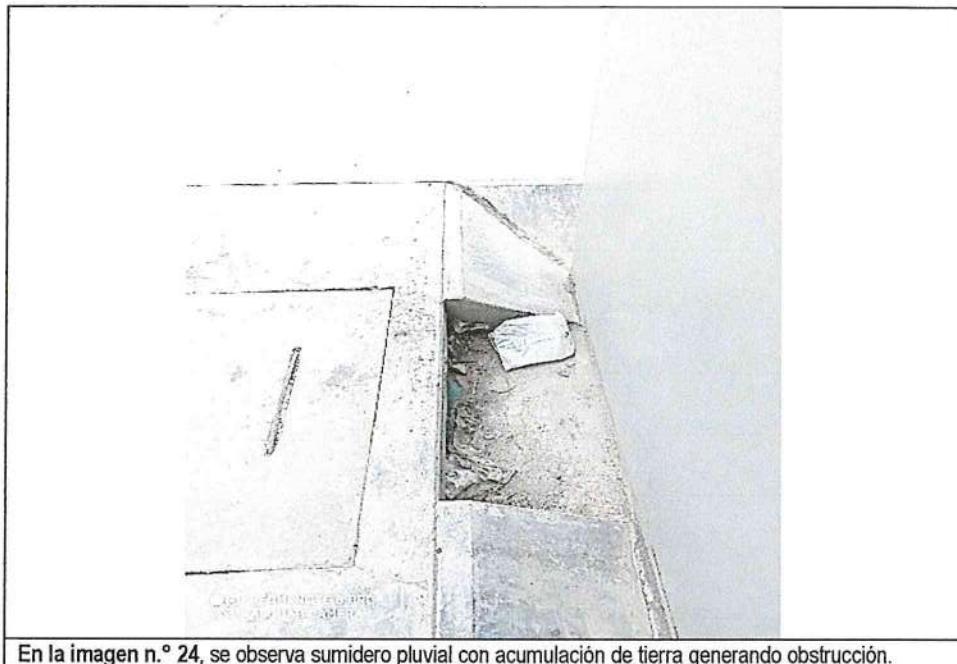
En la imagen n.º 24, se observa sumidero pluvial con acumulación de tierra generando obstrucción.

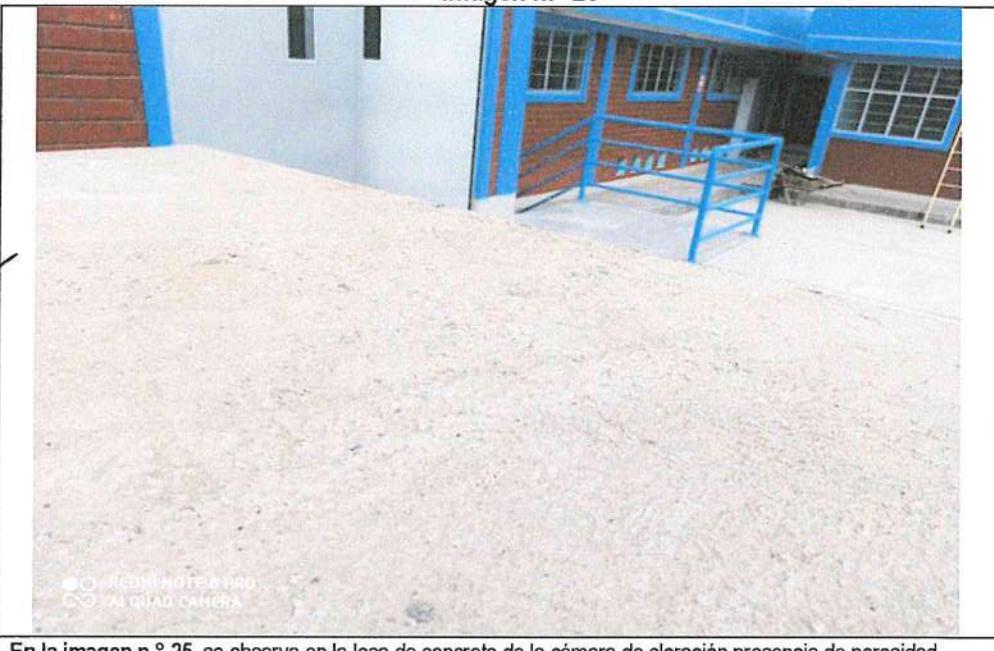
Losa de cámara de cloración
Imagen n.º 25

En la imagen n.º 25, se observa en la losa de concreto de la cámara de cloración presencia de porosidad.

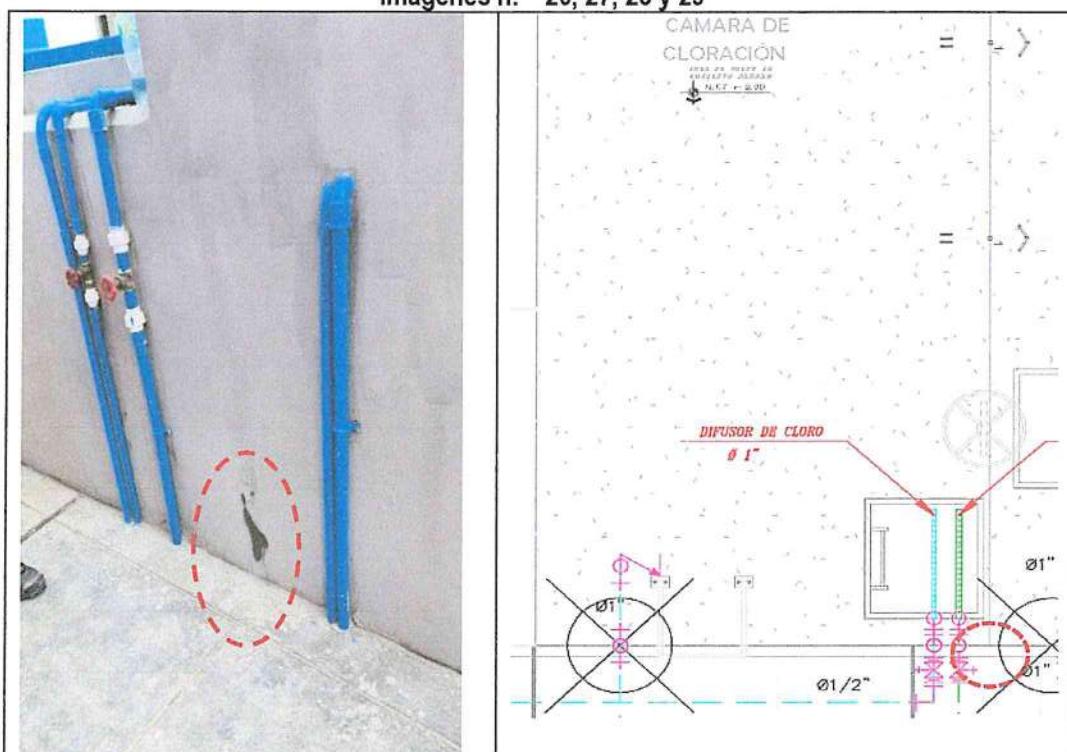
Cámara de cloración
Imágenes n.ºs 26, 27, 28 y 29

En las imágenes n.º 26 y 27, se observa en el muro de concreto filtración de agua ubicado entre las conexiones de tuberías exteriores de la cámara de cloración, ubicación que se muestra según "Plano general de replanteo de instalaciones sanitarias", lamina RIS-01.

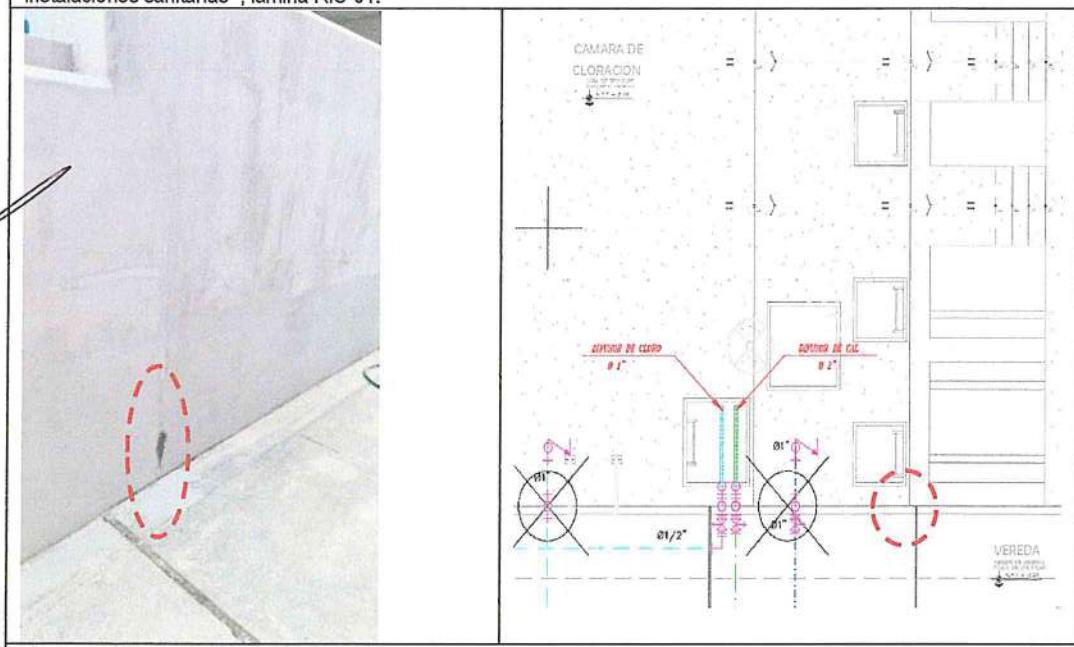
En las imágenes n.º 28 y 29, se observa en el muro de concreto exterior filtración de agua ubicado de la cámara de cloración, ubicación que se muestra según "Plano general de replanteo de instalaciones sanitarias", lamina RIS-01.

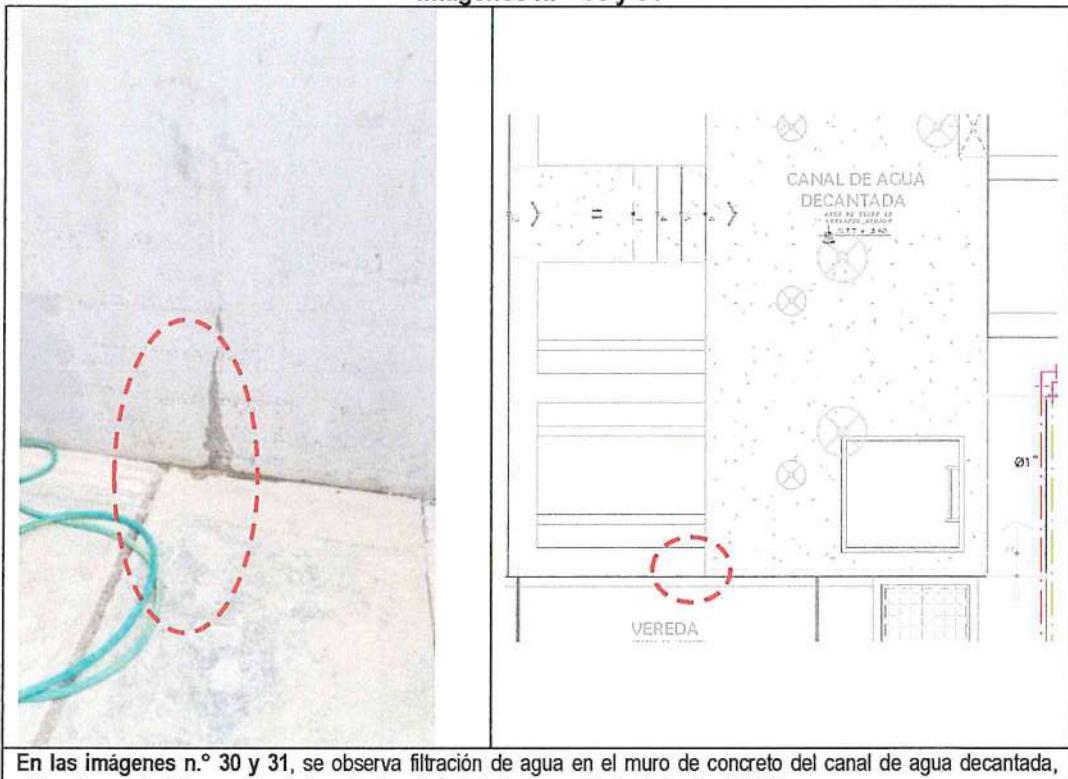
Canal de agua decantada
Imágenes n.º 30 y 31

En las imágenes n.º 30 y 31, se observa filtración de agua en el muro de concreto del canal de agua decantada, ubicación según "Plano general de replanteo de instalaciones sanitarias", lámina RIS-01

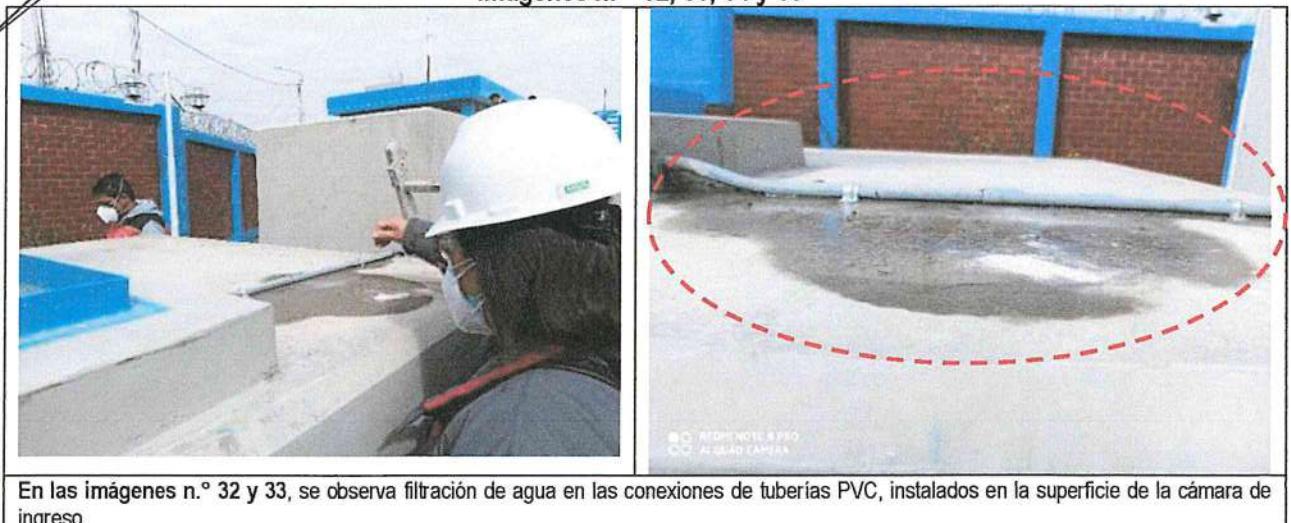
En las imágenes n.º 32 y 33, se observa filtración de agua en las conexiones de tuberías PVC, instalados en la superficie de la cámara de ingreso.

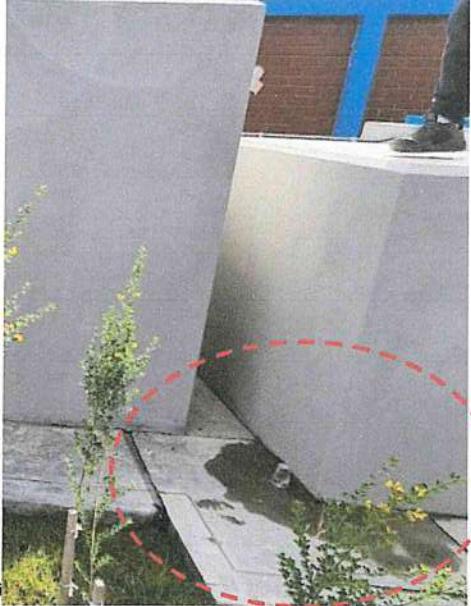
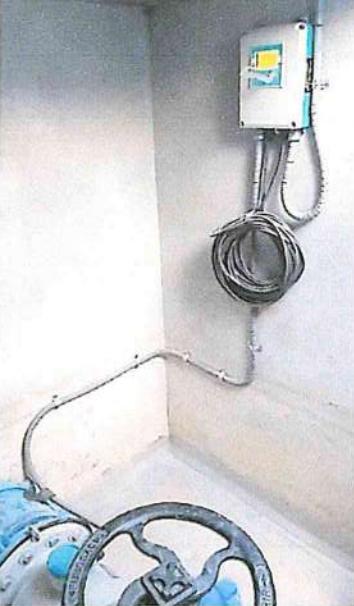
<p>En la imagen n.º 34, se advierte filtración entre el muro exterior y vereda de la cámara de ingreso.</p>	<p>En la imagen n.º 35, se observa instalación de medidor de caudal que se encuentra en funcionamiento.</p>

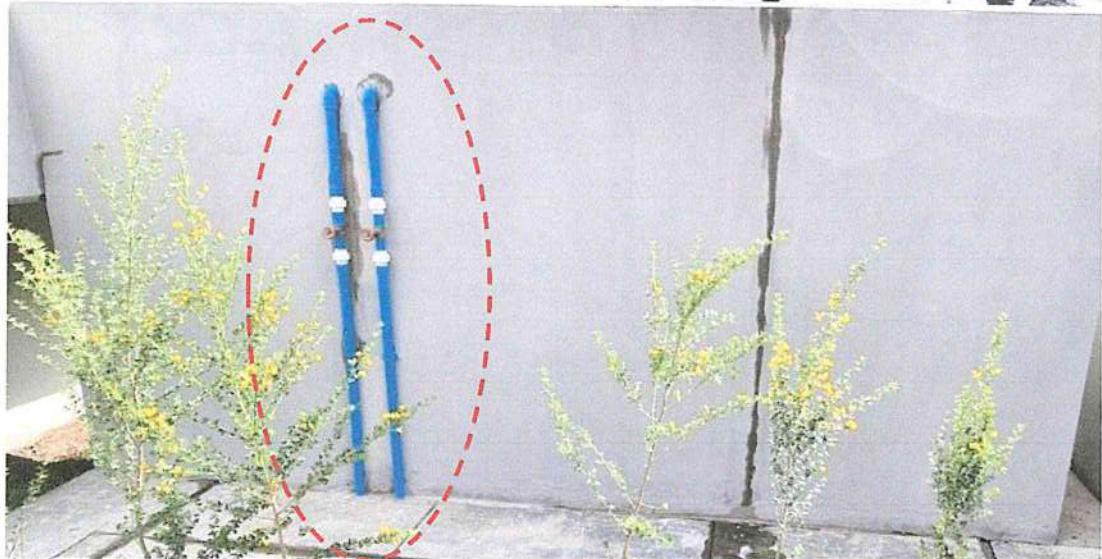
En la imagen n.º 38, se observa filtración en las instalaciones de tubería, así como en los muros de concreto.
