GERENCIA REGIONAL DE CONTROL DE JUNÍN
INFORME DE HITO DE CONTROL
N.º 12640-2021-CG/GRJU-SCC

**EJECUCIÓN DE LA OBRA: “MEJORAMIENTO Y
AMPLIACIÓN DEL SERVICIO DE AGUA POTABLE DE LOS
SECTORES: LOS LIBERTADORES, CERRITO DE LA
LIBERTAD, PULTUQUIA ALTA, PAMPAS OCOPILLA –
DISTRITO DE HUANCAYO – PROVINCIA DE HUANCAYO -
JUNÍN”**

HITO DE CONTROL N.º 03 – RECEPCIÓN DE OBRA

INFORME DE HITO DE CONTROL
N.º 12640-2021-CG/GRJU-SCC

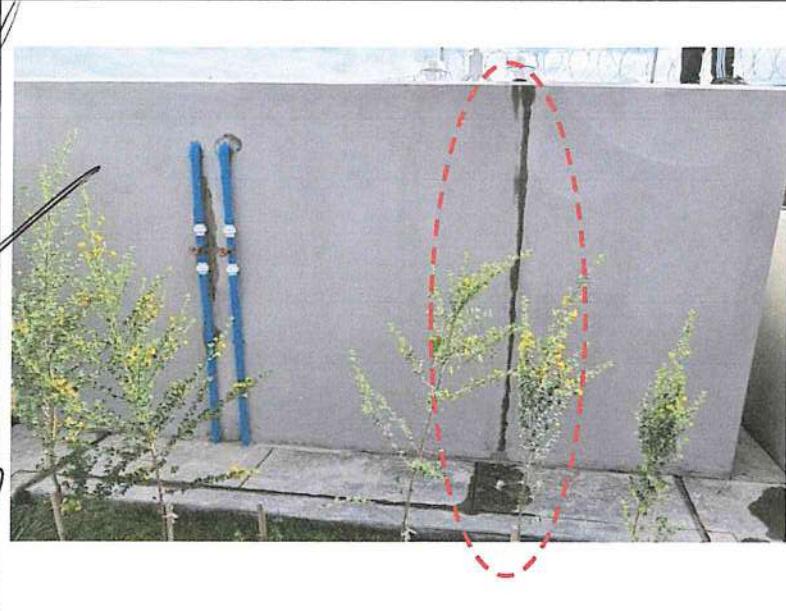
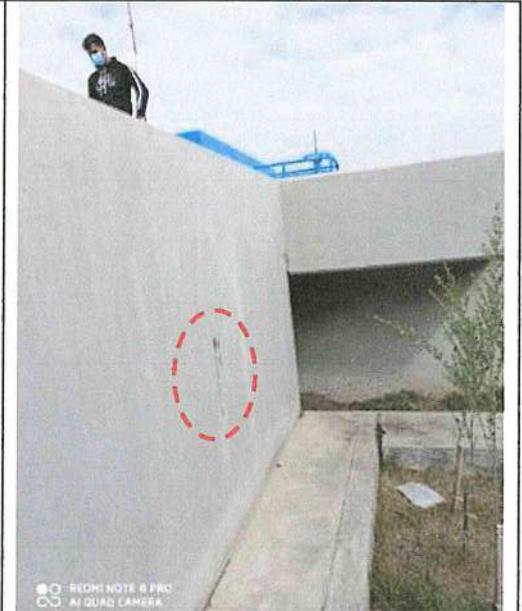
En las imágenes n.º 39 y 40, se observa filtración en los muros laterales de concreto.

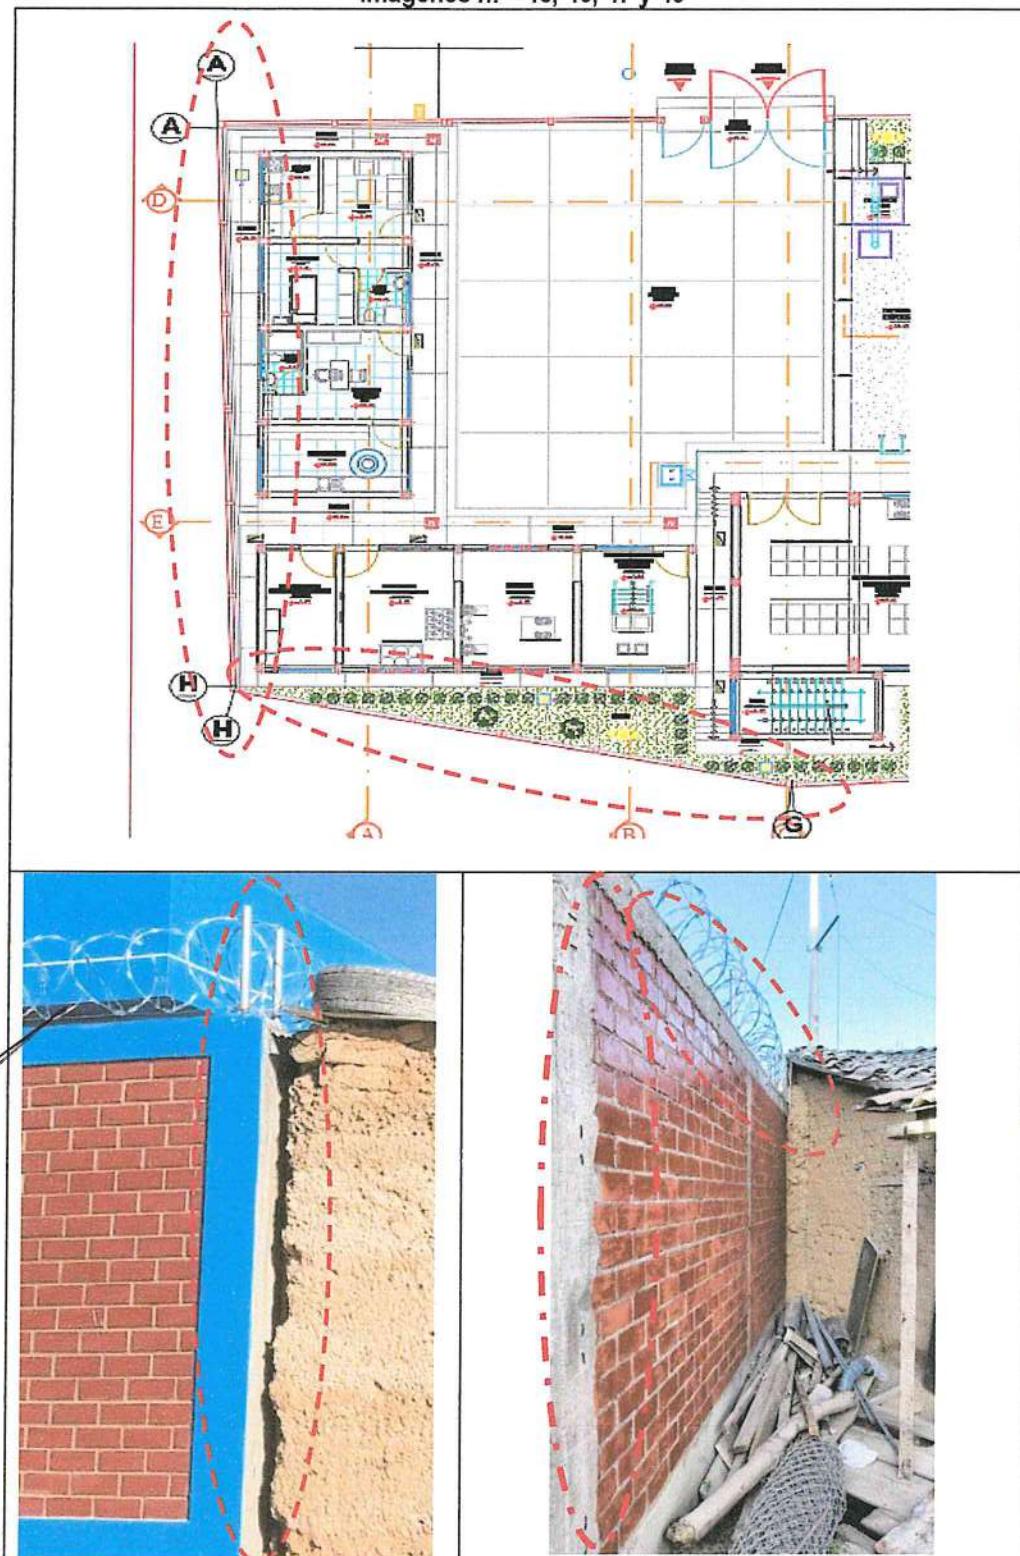
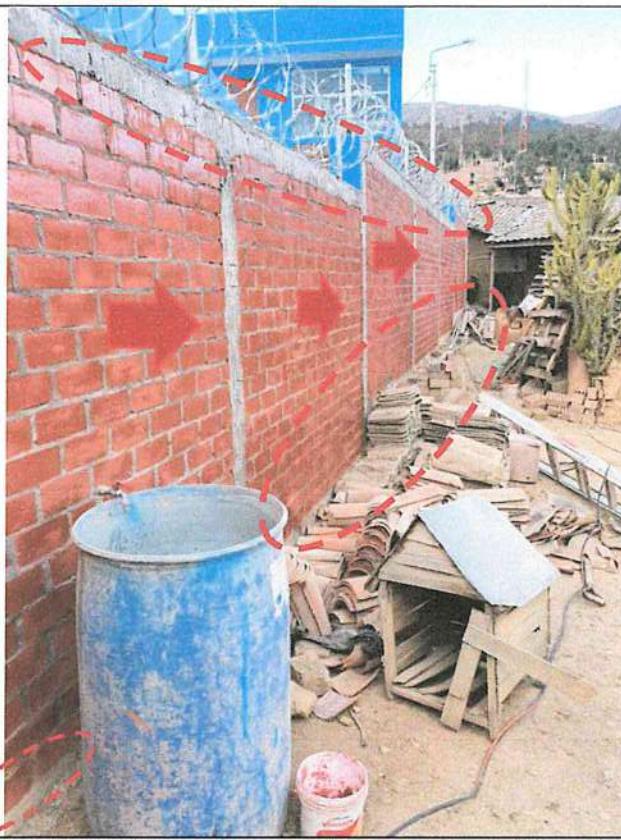
En las imágenes n.º 45, 46, 47 y 48, se observa en el exterior del cerco perimetral colindantes con vivienda no se observa tarajeo o pintura en columnas, vigas y sobrecimiento.
