**GERENCIA REGIONAL DE CONTROL DE JUNÍN**  
**INFORME DE HITO DE CONTROL**  
**N.º 29062-2021-CG/GRJU-SCC**

**EJECUCIÓN DE LA OBRA: “CREACIÓN Y AMPLIACIÓN DEL  
SERVICIO DE SANEAMIENTO BÁSICO DE AGUA POTABLE  
Y DESAGÜE EN EL ANEXO DE COLPAR, RANGRA,  
ÑAHUINPUQUIO Y LOS BARRIOS DE LLACTA, UNOIMARCA  
Y ZONA PERIMÉTRICA DE QUILCAS CERCADO, DISTRITO  
DE QUILCAS – HUANCAYO – JUNÍN”**

**HITO DE CONTROL N.º 04 – LIQUIDACION DEL CONTRATO  
DE EJECUCION DE OBRA**

**HUANCAYO, 30 DE NOVIEMBRE DE 2021**

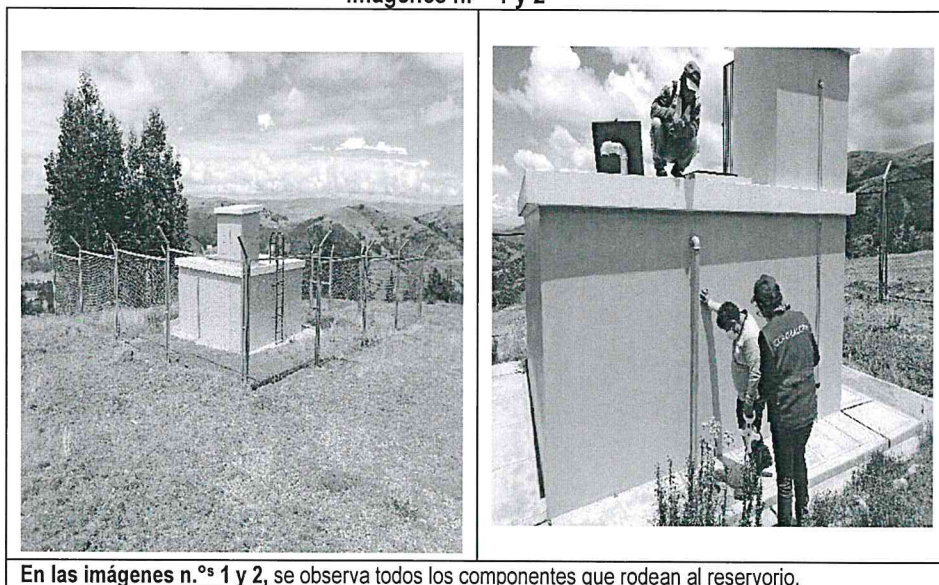
**Sistema de Cloración del PTAR de Colpar**  
**Imágenes n.ºs 1 y 2**

En las imágenes n.ºs 1 y 2, se observa todos los componentes que rodean al reservorio.

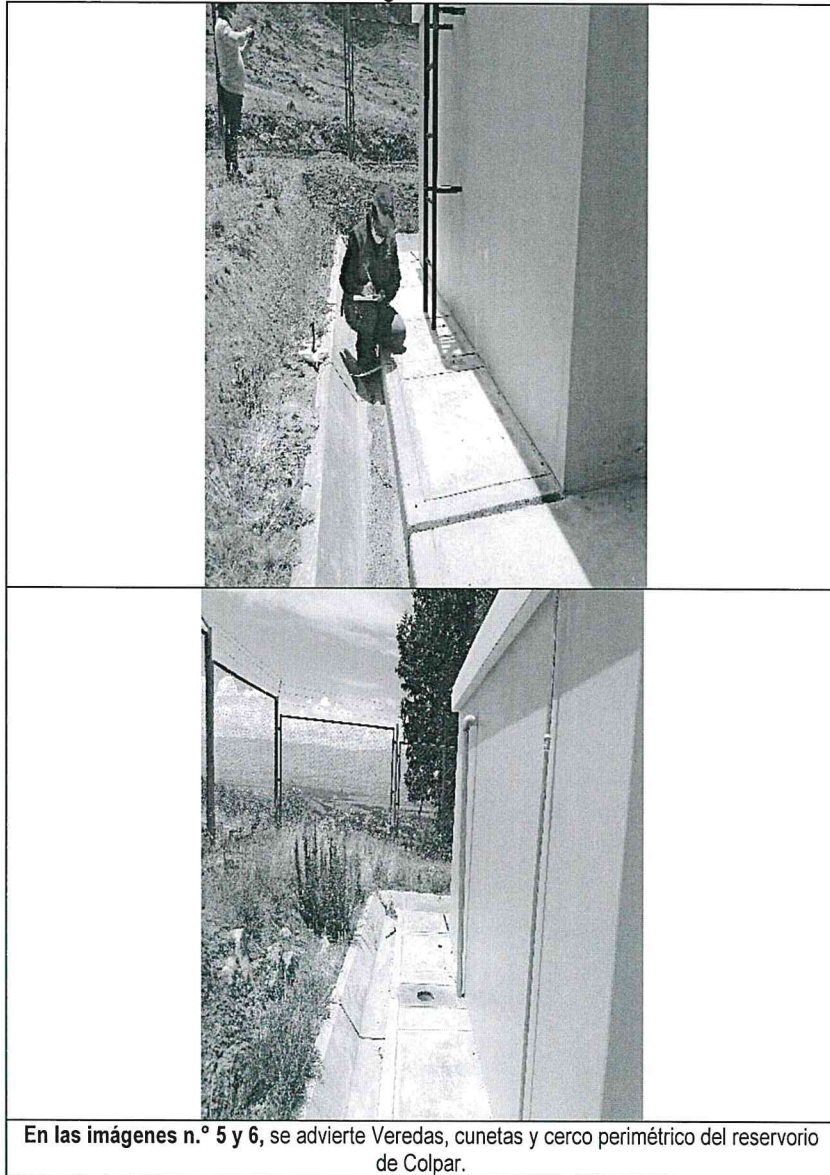
**Veredas, cunetas y cerco perimétrico del reservorio de Colpar**  
**Imágenes n.ºs 5 Y 6**

Asimismo, en el plano de replanteo no se observa las cunetas que se encuentran en el contorno del reservorio, tampoco se encontró en los planos la existencia del cerco perimétrico

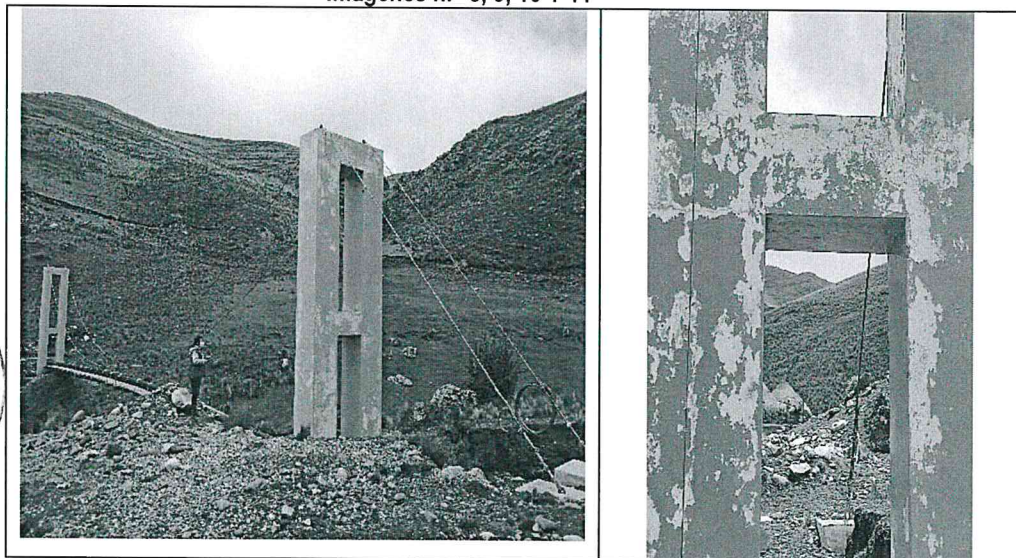
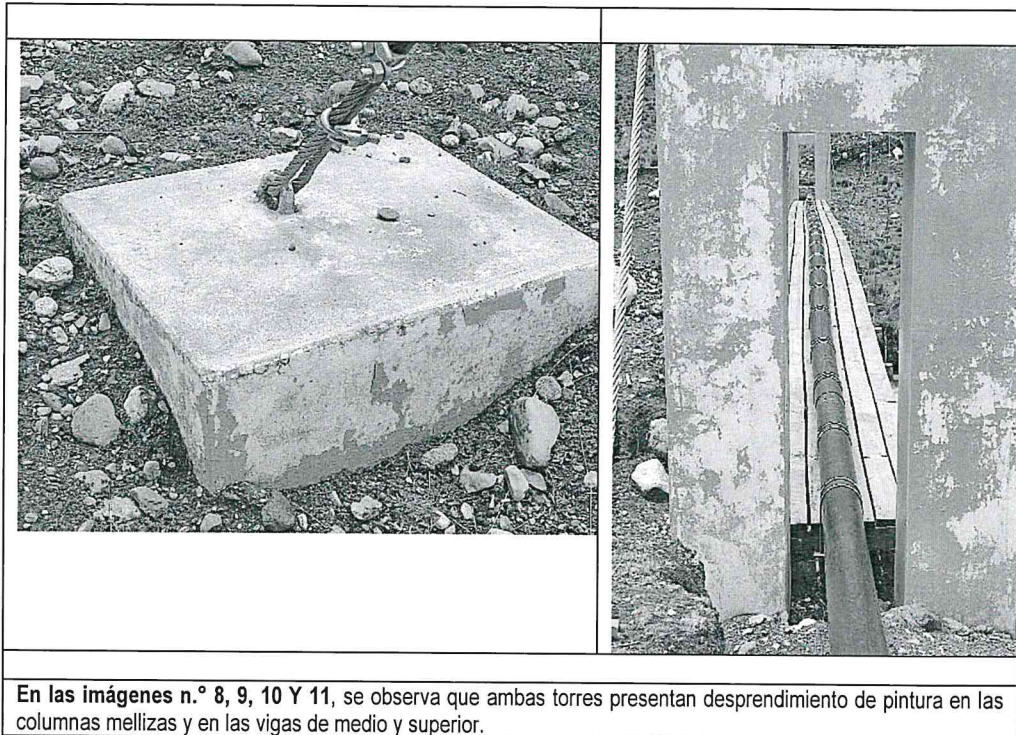
**Cruce aéreo de tubería de L=40.00m  
 Imágenes n.° 8, 9, 10 Y 11**

- i. **En el cruce aéreo de tubería de L=40.00m<sup>4</sup>, N°1 ubicado en el anexo de Ñahuimpuquio se observa que las dos torres del lado izquierdo y derecho, así como el dado de concreto presenta desprendimiento de la pintura en las columnas mellizas y en las vigas medio y superior, tal como se observa en las imágenes siguientes:**

En relación al desprendimiento de pintura de la torre del cruce aéreo, denota incumplimiento de las especificaciones técnicas de la partida "01.09.14.06.01 PINTURA EXTERIOR EN ESTRUCTURAS, 2 MANOS" de la pintura, del cruce aéreo n.° 1 de tubería L=40.00m, del expediente técnico del adicional n.° 3 y deductivo n.° 2, que señala en la descripción "(...) Se hará un pintado con pintura látex en dos manos para que ofrezca un acabado mate con cobertura homogénea, previa imprimación. (...)".

Asimismo, las deficiencias advertidas en la estructura de la torre respecto al desprendimiento de las aristas, podrían ocasionar el deterioro prematuro y afectación a la calidad.

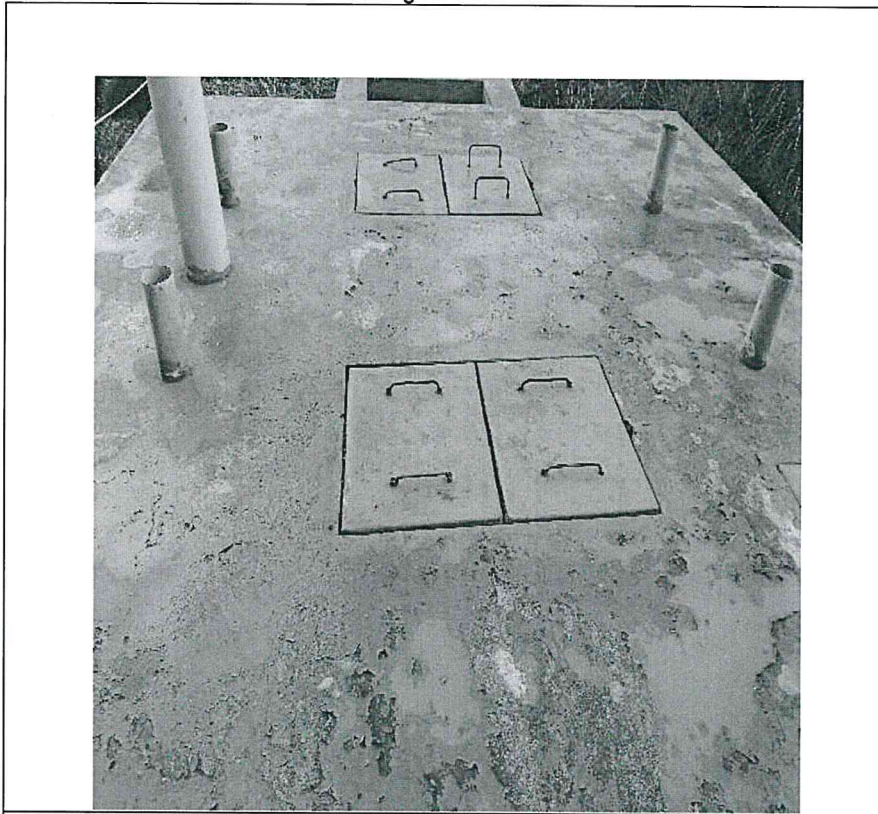
**Tanque Imhoff de la PTAR**  
**Imágen.º 12**

**En la imagen n.º 12, se observa pintura en el tanque Imhoff que se encuentra desprendiéndose.**

La deficiencia advertida en el tanque Imhoff, podrían ocasionar el deterioro prematuro y afectación a la calidad de los mismos, incumpliendo la norma GE.030. Calidad de la construcción del Reglamento Nacional de Edificaciones.

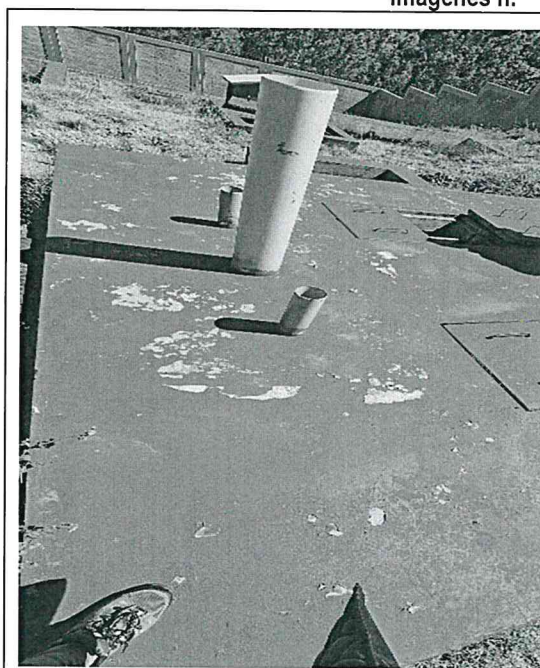
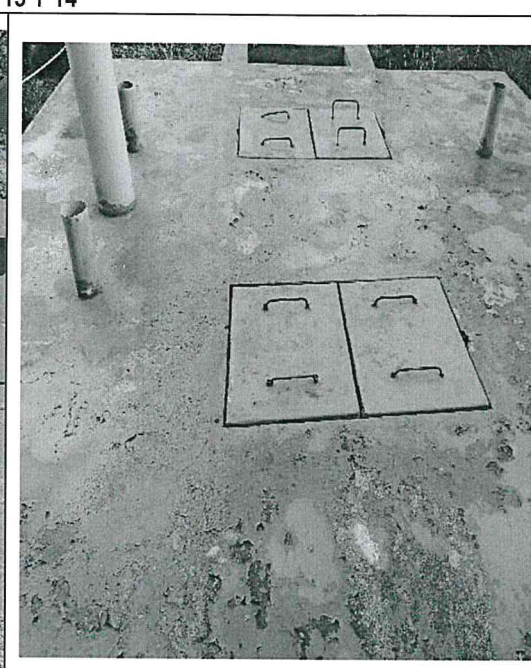
**Comparativo de vistas fotográficas del Tanque Imhoff de la PTAR  
Imágenes n.ºs 13 Y 14**

<p><b>En la imagen n.º 13</b>, vista fotográfica adjunta al informe de Hito de Control n.º 13627-2021-CG/GRJU-SCC de 4 de agosto de 2021.</p>	<p><b>En la imagen n.º 14</b>, se advierte vista actual (22 de noviembre de 2021) del desprendimiento de pintura, la misma que va en aumento.</p>

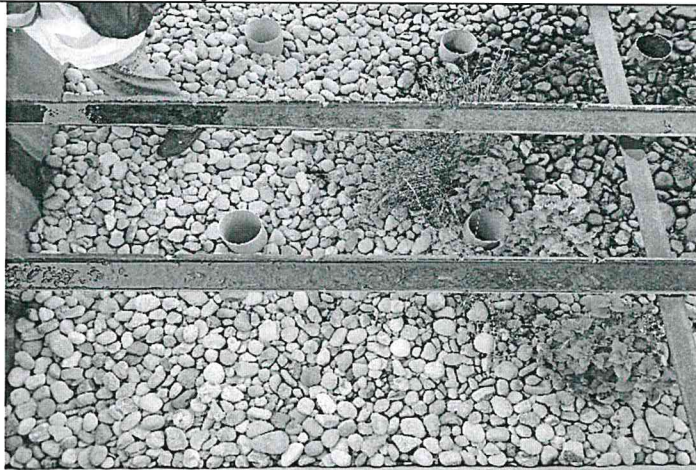
En la imagen n.º 15, se observa las piedras colocadas en la parte superior de los filtros biológicos.

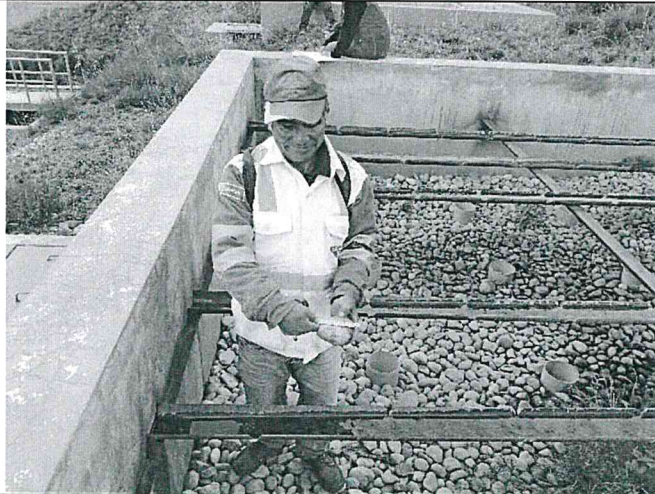
En la imagen n.º 16, se observa la medición de las piedras en uno de los filtros biológicos de la PTAR.

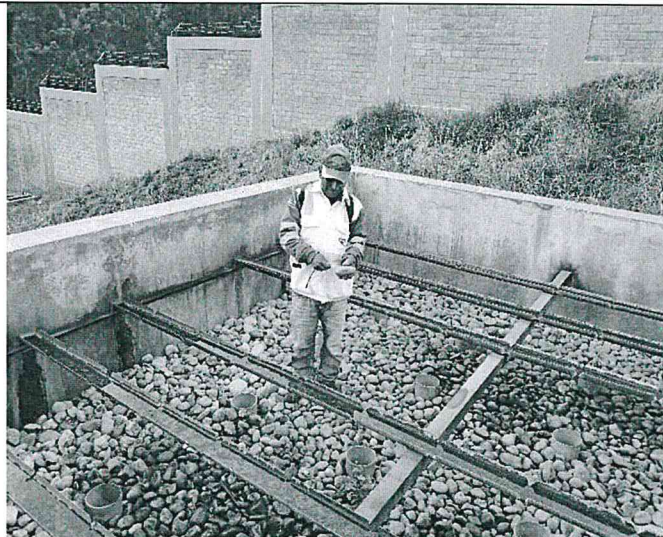
En la imagen n.º 17, se observa la medición de las piedras en otro de los filtros biológicos de la PTAR..

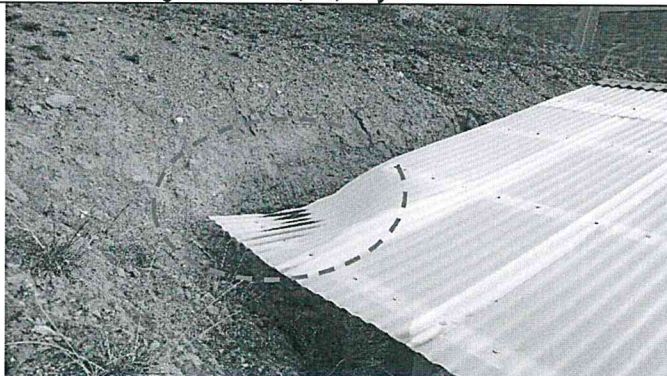
En la imagen n.º 18, se observa deformación de la calamina del lecho de secado de la PTAR.

En relación a la colocación de la calamina, denota deficiencias en la colocación de la misma no teniendo en cuenta las especificaciones técnicas de la partida "05.01.06.06.01 COBERTURA DE TECHO CON CALAMINA DE PVC TRASPARENTE", del expediente técnico, que señala en la descripción "(...) Será con cobertura de calamina de PVC transparente. La pendiente del techo deberá ser según indicaciones de los planos.

Las deficiencias advertidas en la estructura de la cobertura respecto a las deformaciones de la calamina y rotura, podrían ocasionar el deterioro prematuro y afectación a la calidad de la obra.

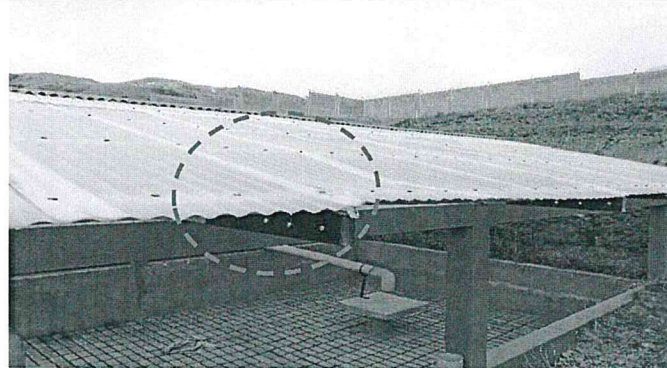
En la imagen n.º 19, se observa deformación de la calamina del lecho de secado de la PTAR.

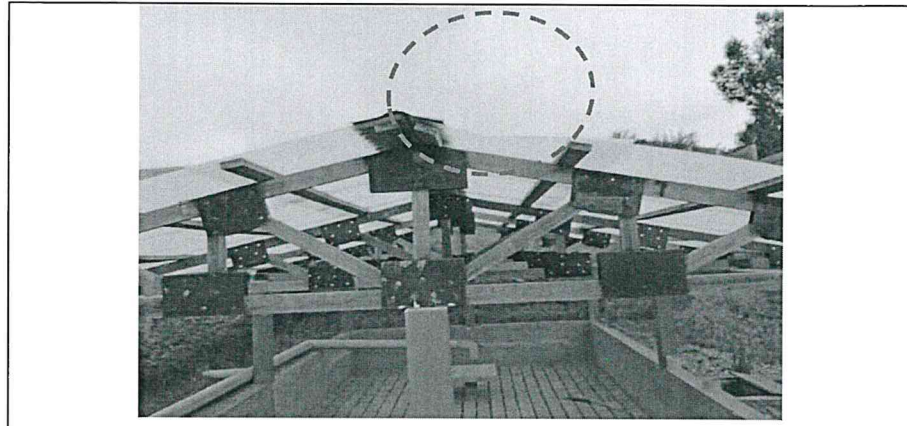
En la imagen n.º 20, se observa deformación de la calamina del lecho de secado de la PTAR.

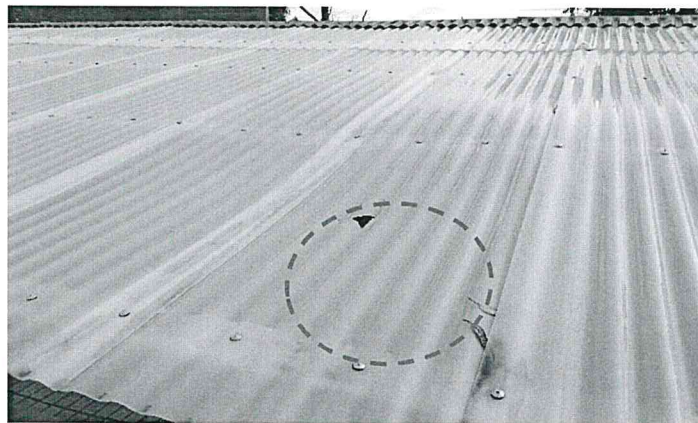
En la imagen n.º 21, se observa rotura de la calamina del lecho de secado de la PTAR..

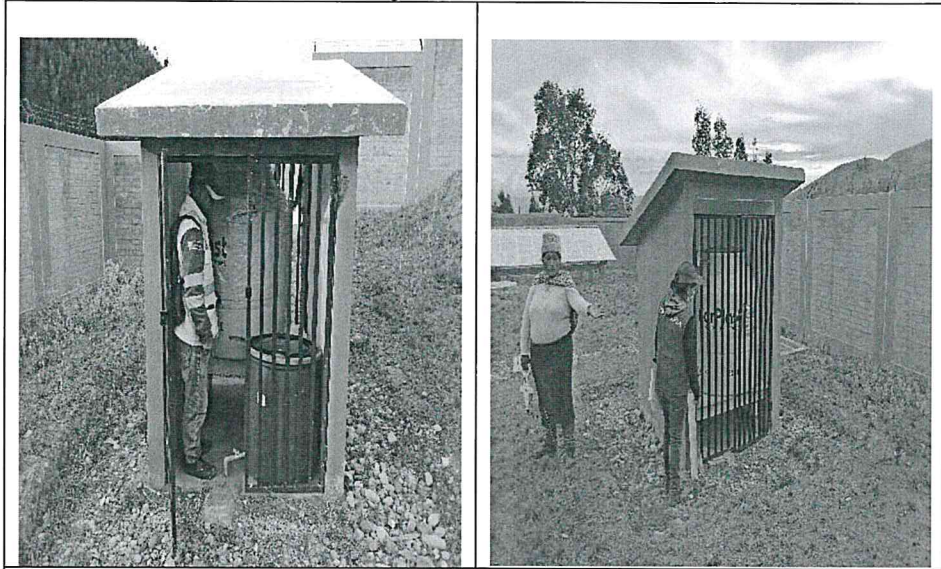
**Sistema de Cloración del PTAR de Colpar  
Imágenes n.ºs 22 Y 23**

En las imágenes n.ºs 22 Y 23, se advierte el desprendimiento de pintura en la caseta de cloración.

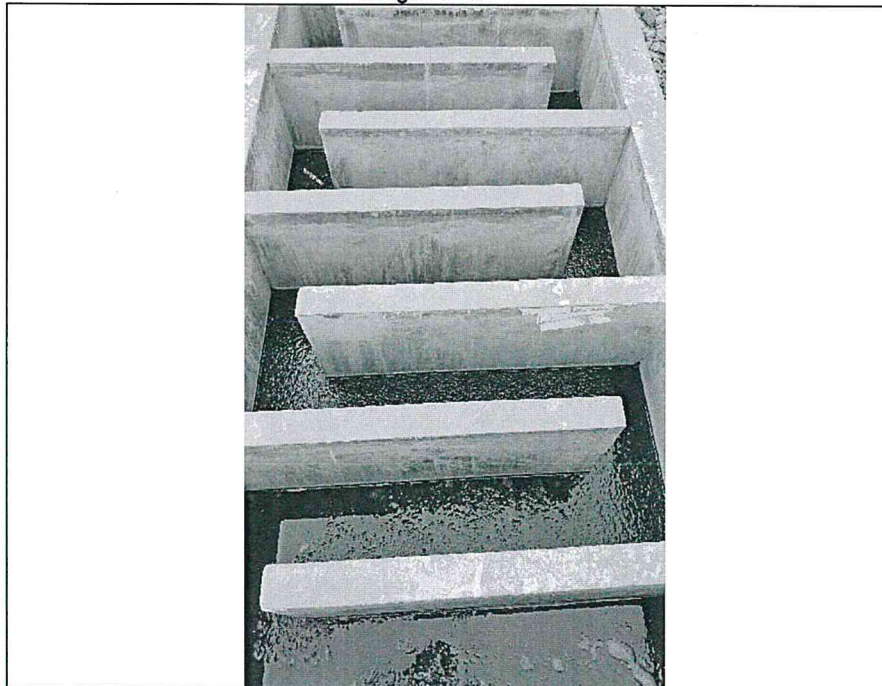
**Cámara de contacto de cloro de la PTAR  
Imagen n° 24**

En la imagen n.º 24, se observa el desprendimiento de pintura.

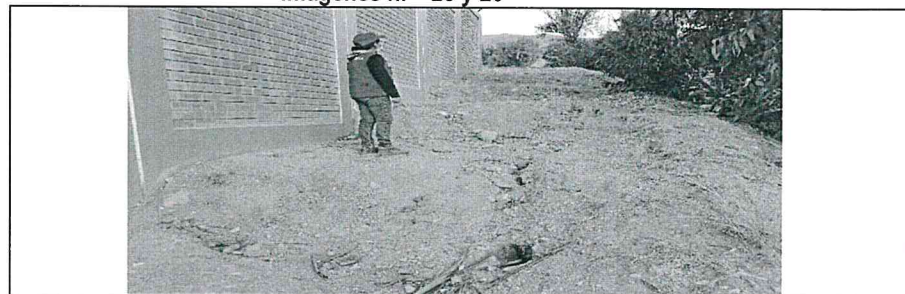
Asimismo, en la parte externa, colindante a uno de los muros del cerco perimétrico de la PTAR, el suelo presenta grietas, conforme las imágenes siguientes:

En la imagen n.º 25, se observa las grietas del terreno en la parte externa de la PTAR.

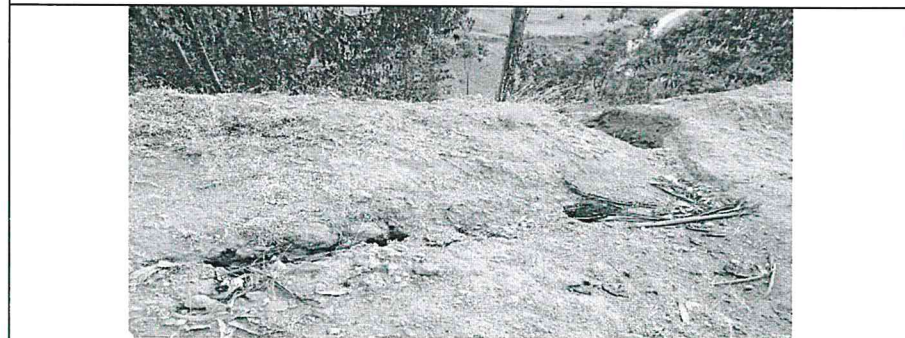
En la imagen n.º 26, se observa las grietas que afectan el talud del terreno en la parte externa de la PTAR.

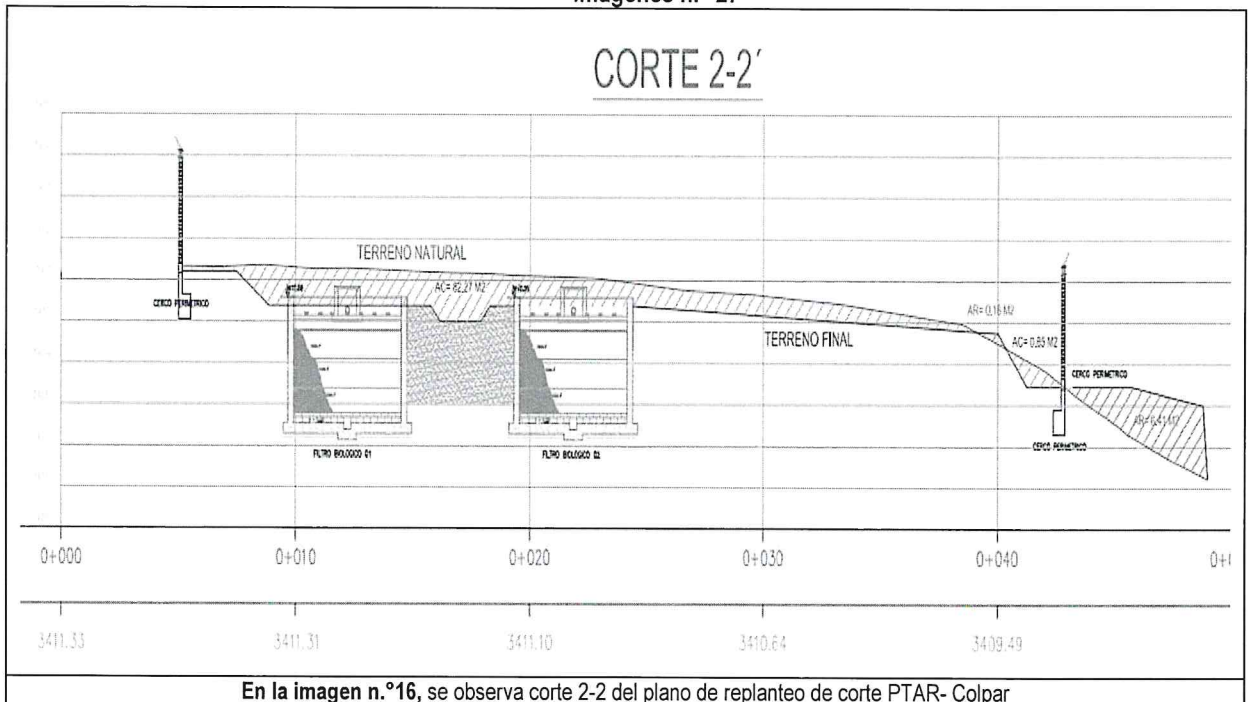
**Corte de perfil de la PTAR de Colpar**  
Imágenes n.º 27

En la imagen n.º16, se observa corte 2-2 del plano de replanteo de corte PTAR- Colpar

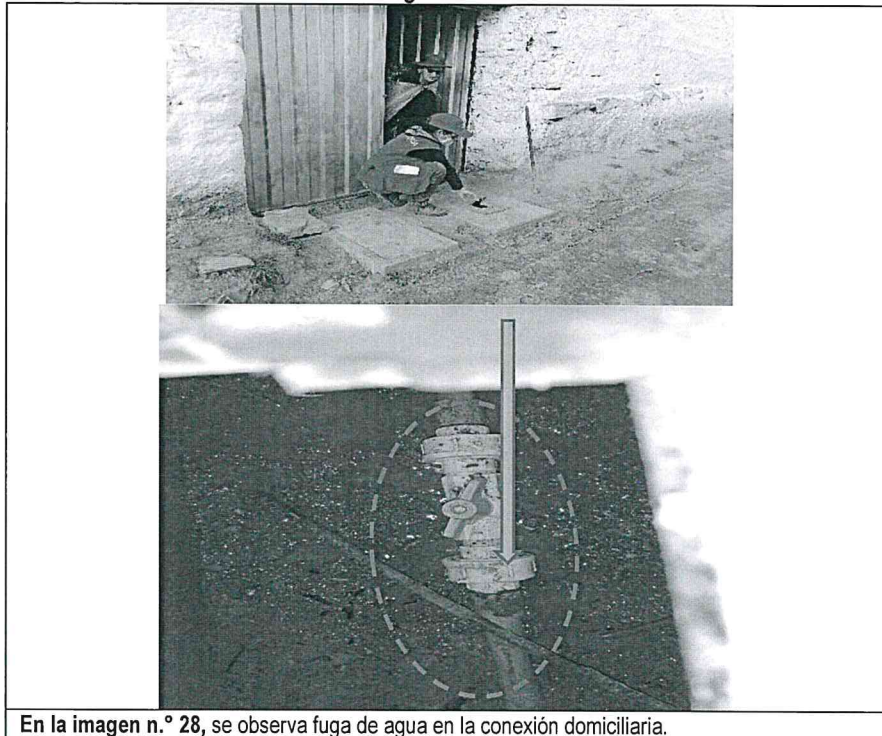
#### Imágen.º 28

En la imagen n.º 28, se observa fuga de agua en la conexión domiciliaria.

La fuga de agua encontrada en la conexión domiciliaria podría afectar al volumen de agua que se necesita distribuir a la población proyecta.

En relación a la instalación de accesorios en la conexión domiciliaria, podría denotar el incumplimiento de las especificaciones técnicas de la partida "01.02.14.03.03 SUMINISTRO E INSTALACION DE ACCESORIOS EN CONEXIONES Ø=1/2", del expediente técnico, que señala en la Calidad de los materiales "(...) Todos los materiales serán de la mejor calidad y de primer uso, por lo que no deberán presentar ningún tipo de falla o abolladura en cada elemento.. (...)".

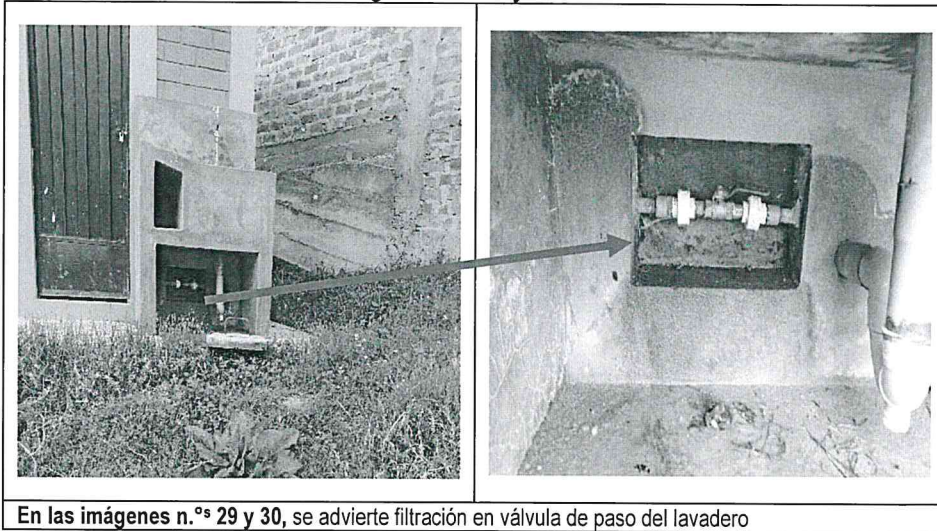
**Caseta de UBS de Colpar**  
**Imágenes n.ºs 29 y 30**

**En las imágenes n.ºs 29 y 30, se advierte filtración en válvula de paso del lavadero**

La filtración de agua en las válvulas de paso de la red de agua, puede afectar la cantidad de agua para la distribución, así como la calidad del concreto de la estructura.

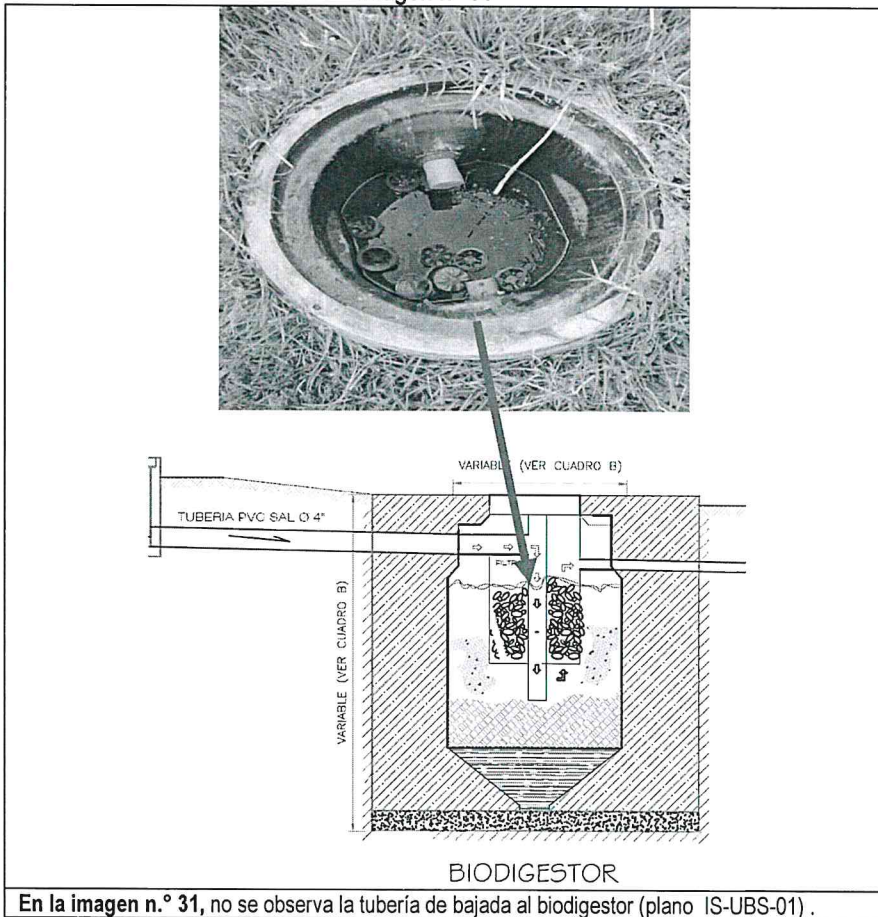
**Cámara de contacto de cloro de la PTAR**  
**Imagen n° 31**

**En la imagen n.º 31, no se observa la tubería de bajada al biodigestor (plano IS-UBS-01).**

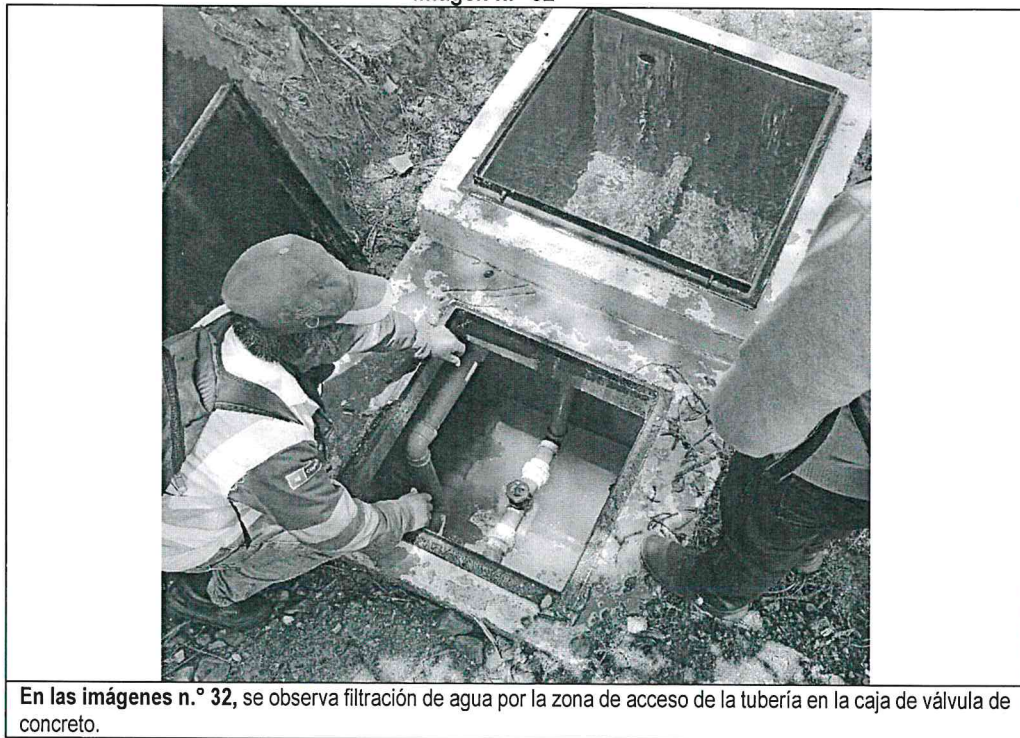
**Cámara rompe presión  
Imágen n.º 32**

- v. En una de las cámaras de rompe presión, ubicadas en el anexo de Colpar, se advierte filtración de agua por la zona de acceso de la tubería en la caja de válvula de concreto, manteniéndose húmeda dicha caja, tal como se observa en la imagen siguiente:

En las imágenes n.º 32, se observa filtración de agua por la zona de acceso de la tubería en la caja de válvula de concreto.

La filtración de agua en la caja de válvulas puede deterior la calidad del concreto de caja de válvulas, así también puede disminuir el volumen de agua a distribuir a la población.

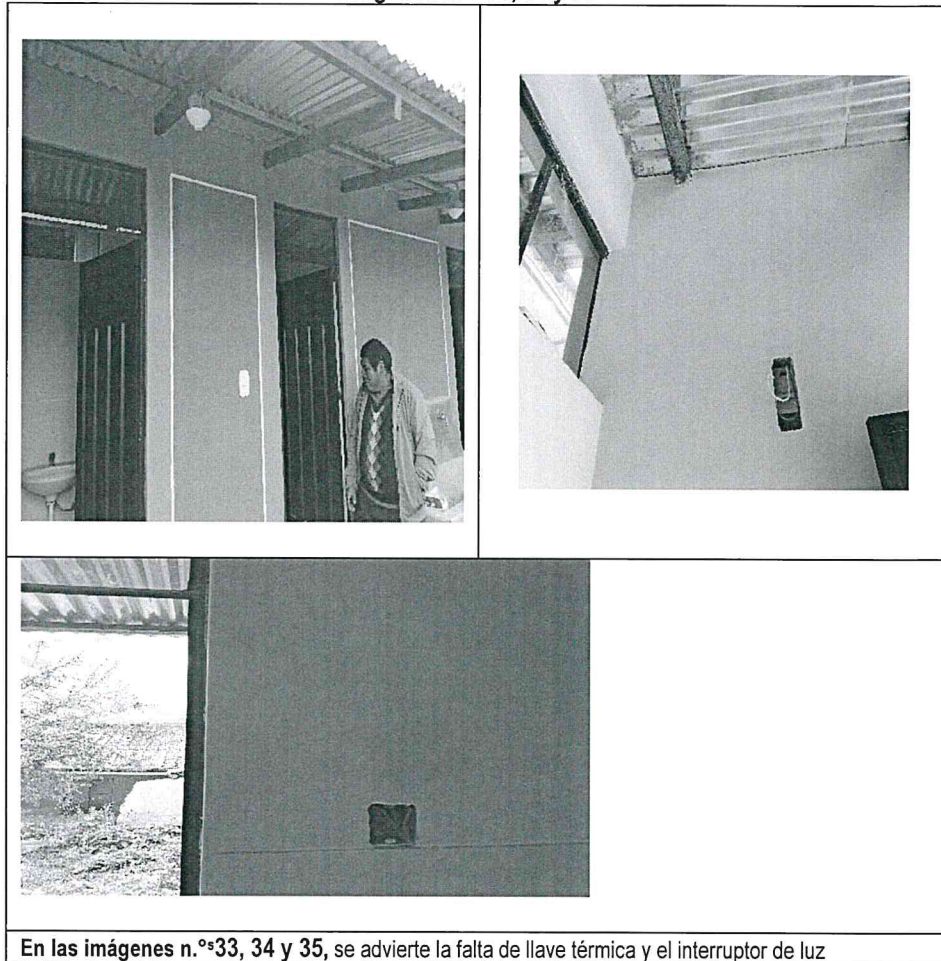
**Caseta de UBS de Ñahuinpuquio**  
**Imágenes n.ºs 33, 34 y 35**

**En las imágenes n.ºs 33, 34 y 35, se advierte la falta de llave térmica y el interruptor de luz**

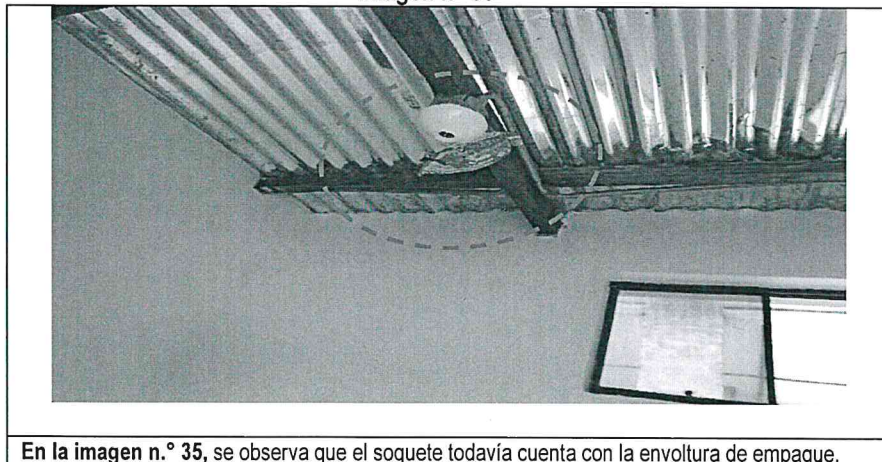
**Cámara de contacto de cloro de la PTAR**  
**Imagen n° 35**

**En la imagen n.º 35, se observa que el soquete todavía cuenta con la envoltura de empaque.**

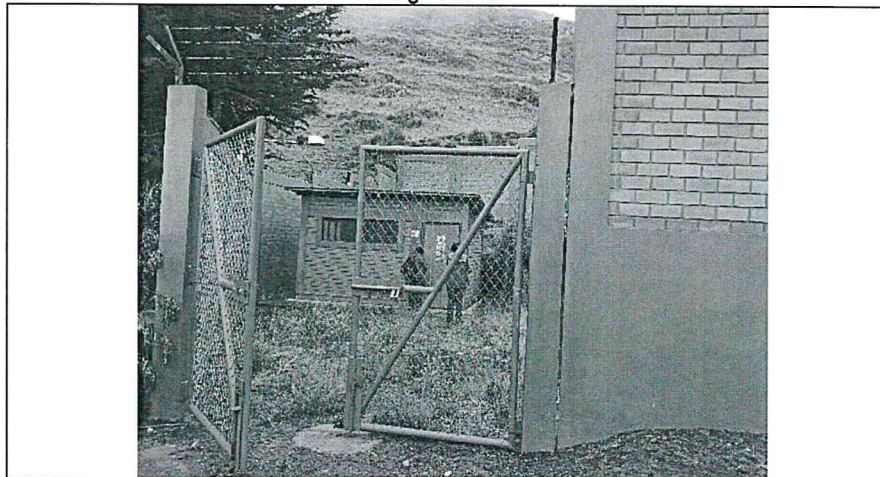
Caseta de bombeo  
Imagen n.º 36

En la imagen n.º 36, se observan la caseta de bombeo en el anexo de Ñahuinpuquio.

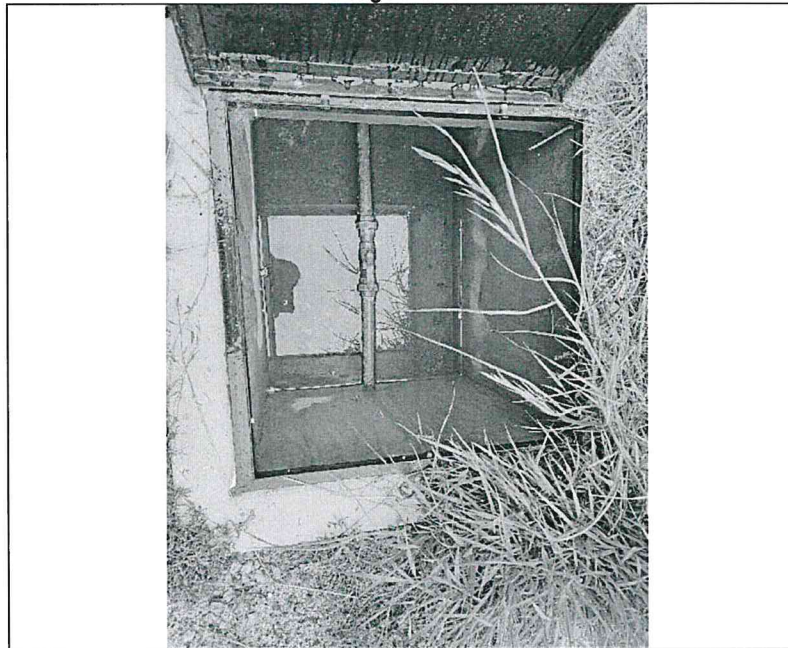
**Caja de válvula de control**  
**Imagen n.º 37**

En la imagen n.º 37, se observa la caja de válvula de control, en el interior se observa que la válvula se viene oxidando.

La corrosión de las tuberías de la caja de válvula podría deteriorar rápidamente la obra y podría afectar a la calidad de la obra, incumpliendo la noma GE.030. Calidad de la construcción del Reglamento Nacional de Edificaciones.

De lo expuesto, las deficiencias advertidas en la Caja de válvula de control, podrían ocasionar el deterioro prematuro y afectación a la calidad de los mismos; también, se advierte que el sumidero de la caja de válvula de control no está evacuando el agua retenida en la caja, la falta de accesorios en la caseta de cloración y la falta de conexión del sistema eléctrico en los postes de luz, afectarían al correcto funcionamiento de los sistemas, incumpliendo la norma GE.030. Calidad de la construcción del Reglamento Nacional de Edificaciones.

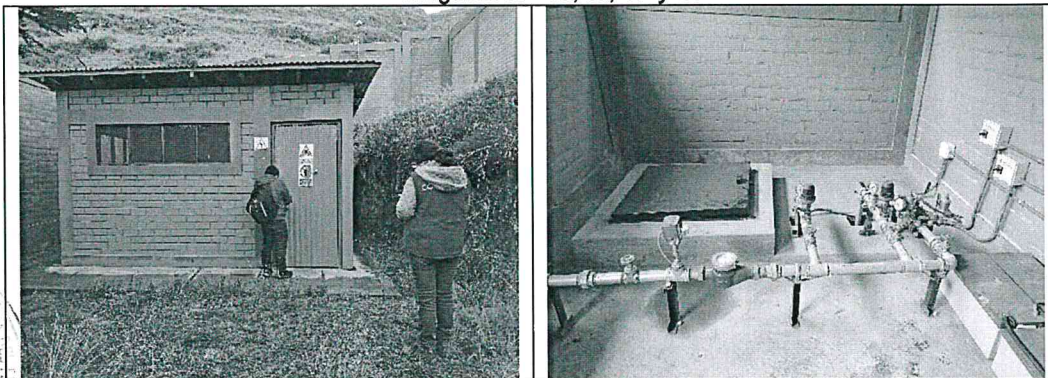
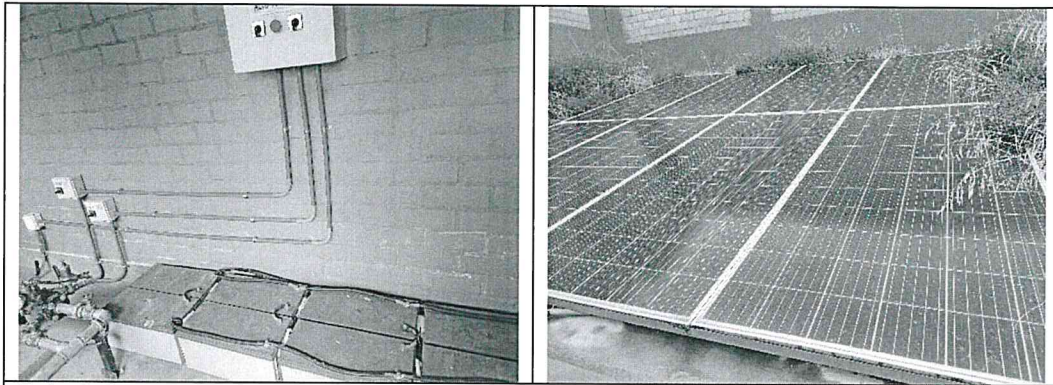
**Interior y exterior de la caseta de bombeo**  
**Imágenes n.ºs 38, 39, 40 y 41**

Asimismo, se advierte que al momento de la constatación el sistema de bombeo no se encontraba funcionando, tal como se observa en las imágenes siguientes:

En las imágenes n.ºs 38, 39, 40 y 41, se observan el exterior e interior de la caseta de bombeo y el panel solar.

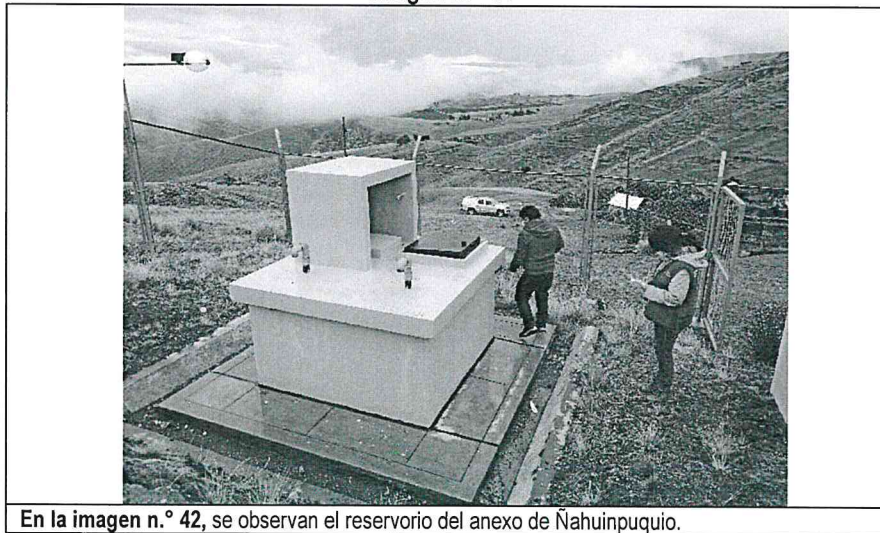
**Reservorio de Ñahuinpuquio**  
Imagen n.º 42

Asimismo, en el anexo de Ñahuinpuquio se observa el reservorio, el cual no funciona porque la caseta de bombeo no está bombeando el agua al reservorio, conforme la imagen siguiente:

En la imagen n.º 42, se observan el reservorio del anexo de Ñahuinpuquio.

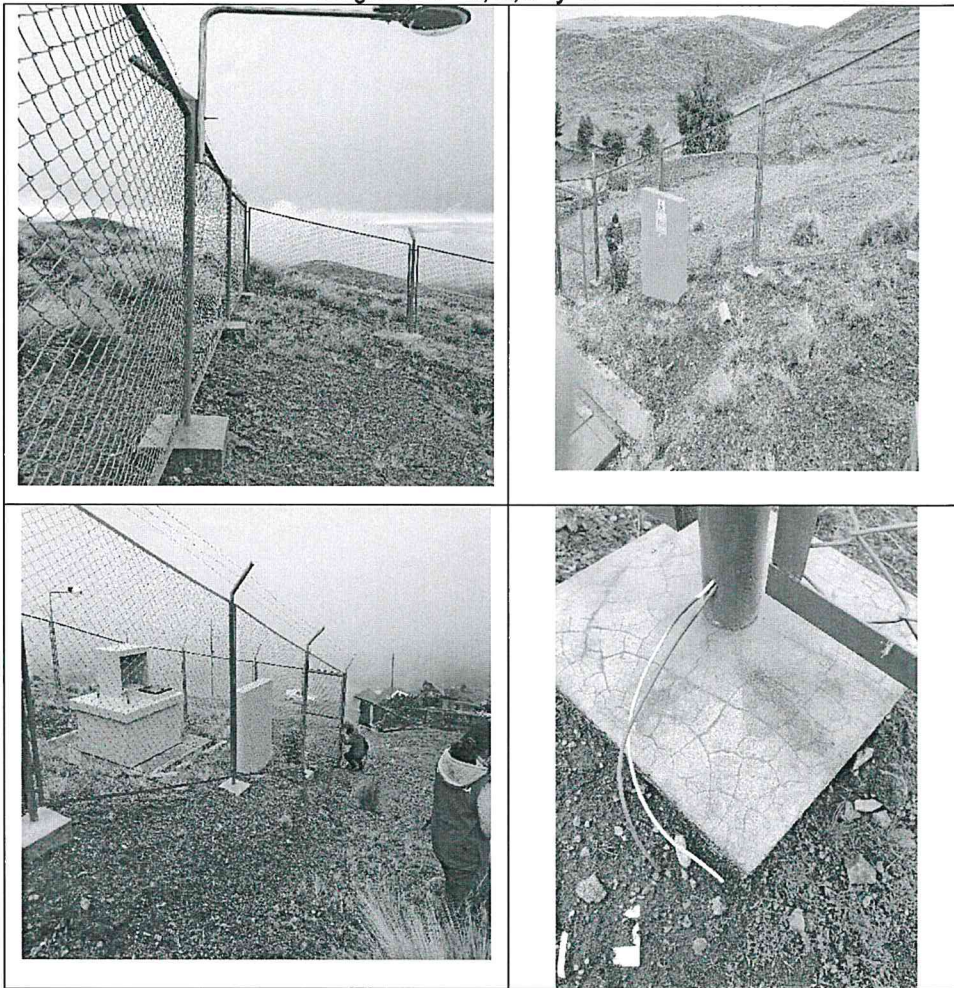
**Postes de luz en el contorno del reservorio de Ñahuinpuquio**  
**Imágenes n.º 45,46,47 y 48**

Es así que, se observa que los postes de luz proyectados para la iluminación del área de reservorio no funcionarían porque no se habría realizado la conexión respectiva, tal como se observa en las imágenes siguientes:

En las imágenes n.º 45,46,47 y 48, se observa los postes de luz en el contorno del reservorio y la falta de conexión eléctrica.

La falta de funcionamiento del sistema puede generar deterioro en los sistemas asimismo pone el riesgo el objetivo del proyecto que tenía para brindarse el servicio continuo de agua potable a la población de Ñahuinpuquio, tal como establece el objetivo del contrato de ejecución de obra n.º 099 – 2018 – A/MDQ que señala "(...) El presente contrato tiene por objeto "Creación y Ampliación del Servicio de Saneamiento Básico de Agua Potable y Desagüe en el Anexo de Colpar, Rangra, Ñahuinpuquio y los Barrios de Llacta, Unoimarca y zona Perimétrica de Quilcas Cercado, Distrito de Quilcas-Huancayo-Junín", conforme a los requerimientos técnicos mínimos. (...)"

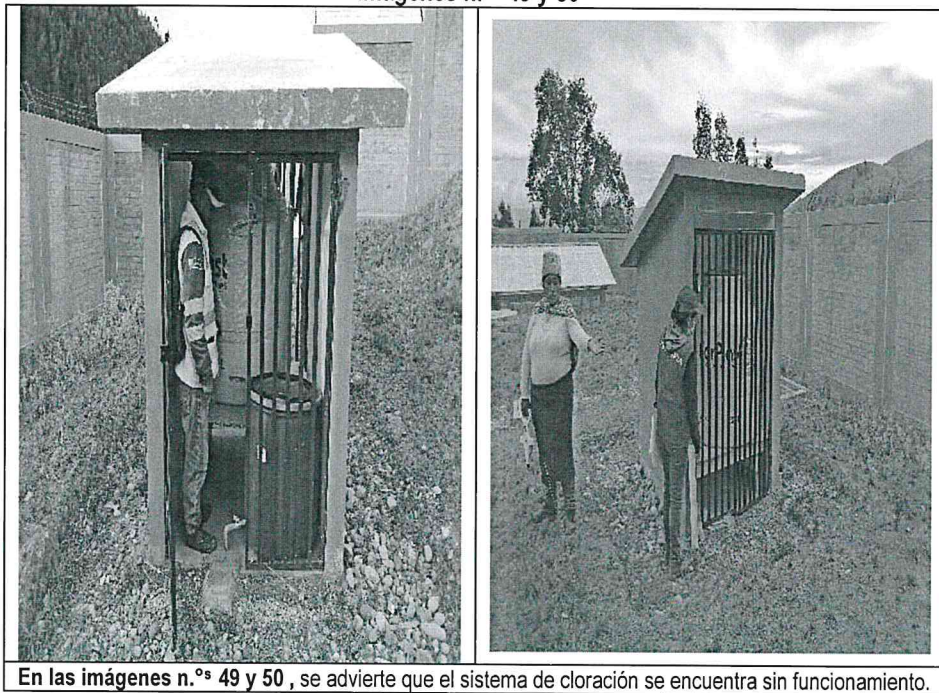
**Sistema de Cloración del PTAR de Colpar  
Imágenes n.ºs 49 y 50**

**En las imágenes n.ºs 49 y 50 , se advierte que el sistema de cloración se encuentra sin funcionamiento.**

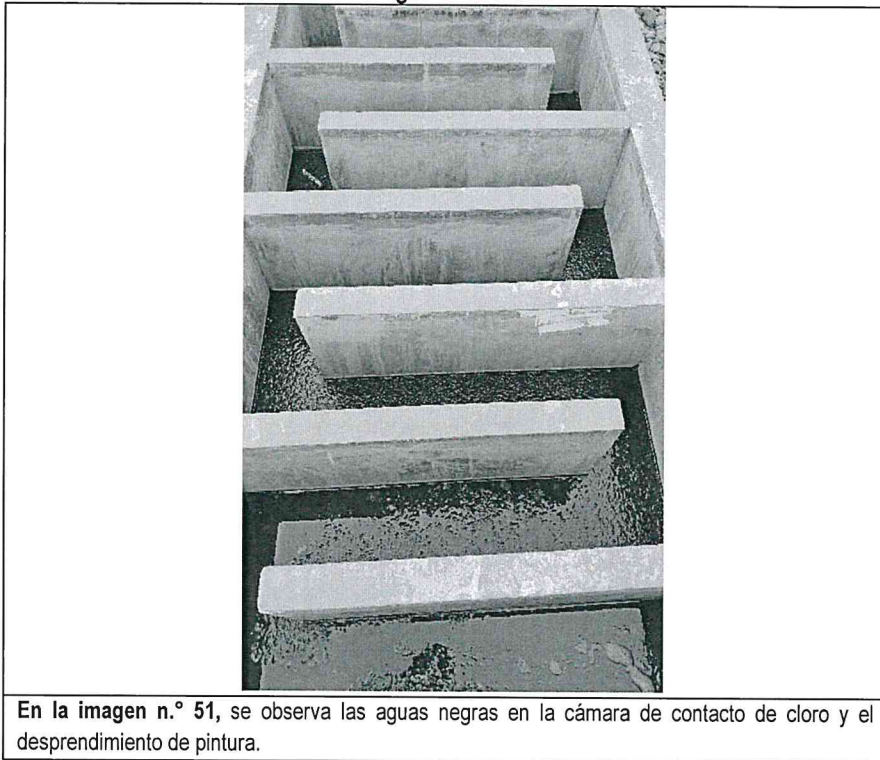
**Cámara de contacto de cloro de la PTAR**  
**Imagen n° 51**

En la imagen n.º 51, se observa las aguas negras en la cámara de contacto de cloro y el desprendimiento de pintura.
