**INFORME DE HITO DE CONTROL**  
**N° 10691-2021-CG/GRAY-SCC**

**CONTROL CONCURRENTE**  
**MUNICIPALIDAD DISTRITAL DE CARMEN ALTO**  
**CARMEN ALTO - HUAMANGA - AYACUCHO**

**“MEJORAMIENTO Y CREACIÓN DEL SISTEMA DRENAJE  
PLUVIAL DE LA AV. CARMEN ALTO, AV. PERÚ Y JR.  
CANGALLO, DISTRITO DE CARMEN ALTO - HUAMANGA -  
AYACUCHO”**

**HITO DE CONTROL N° 01 – EJECUCIÓN A MAYO 2021**

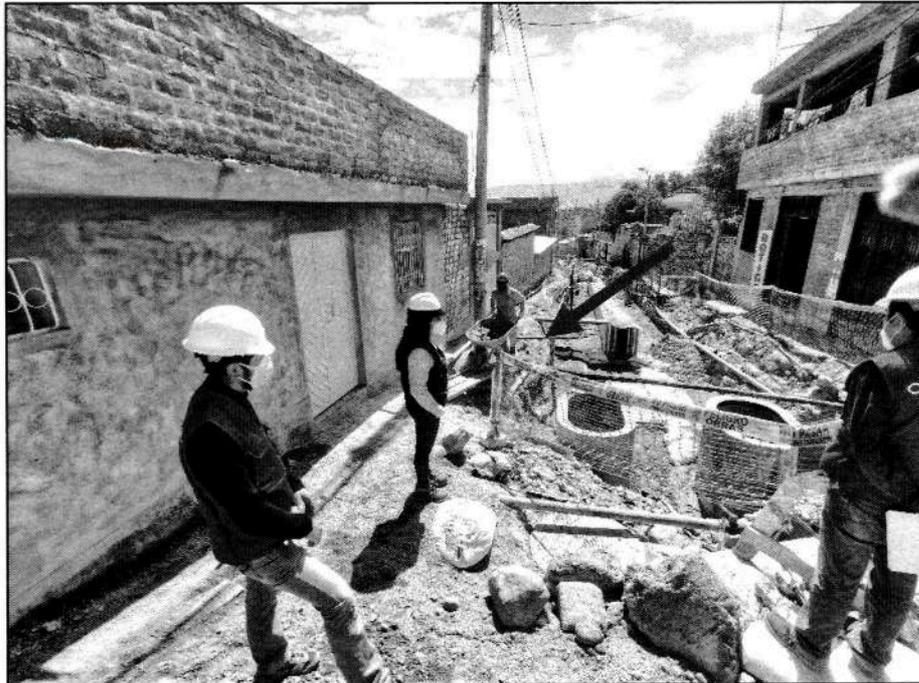
De la inspección física a la Obra realizada el 14 de mayo de 2021, se evidenció que el contratista no viene adoptando las medidas de seguridad colectiva como la señalización para brindar la protección a los trabajadores de la Obra, a los pobladores que vienen transitando por dichas calles y a los beneficiarios que tienen sus viviendas en las avenidas intervenidas; así como, no se evidencia zonas de cruce debidamente implementadas, por cuanto no se efectuó los trabajos de acondicionamiento y protección de las zonas de trabajo y por último se advierte que las estructuras implementadas para el tránsito de personas, así como para la ejecución de la Obra, no vienen siendo instaladas y aseguradas correctamente para evitar accidentes a los trabajadores, así como a los transeúntes que circulan por las veredas y por los cruces de las calles, dicha situación fue plasmada en el acta de inspección de obra n.° 001-2021-CG/GRAY-CC-MDCA de 14 de mayo de 2021, hechos que muestran en las siguientes imágenes:

**Imagen n.° 3**  
**No se observa la señalización de seguridad colectiva**

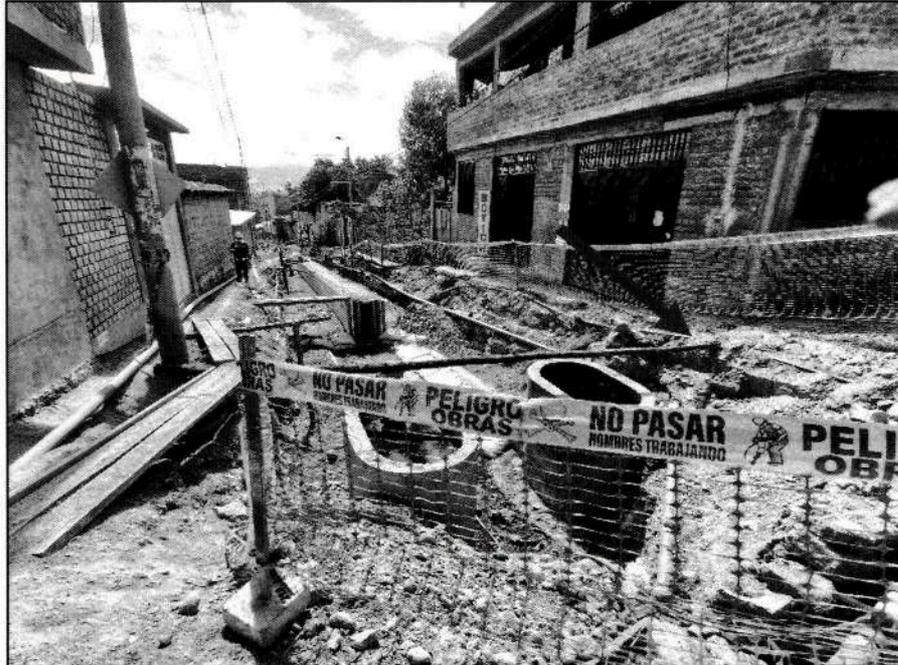
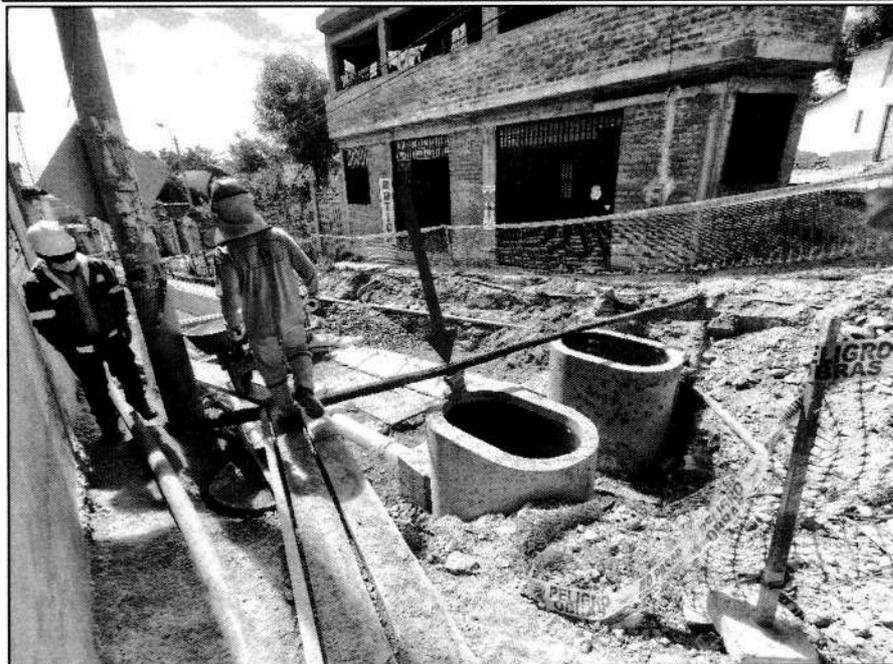
Imagen n.º 4  
No se observa el aseguramiento de la estabilidad de los pases

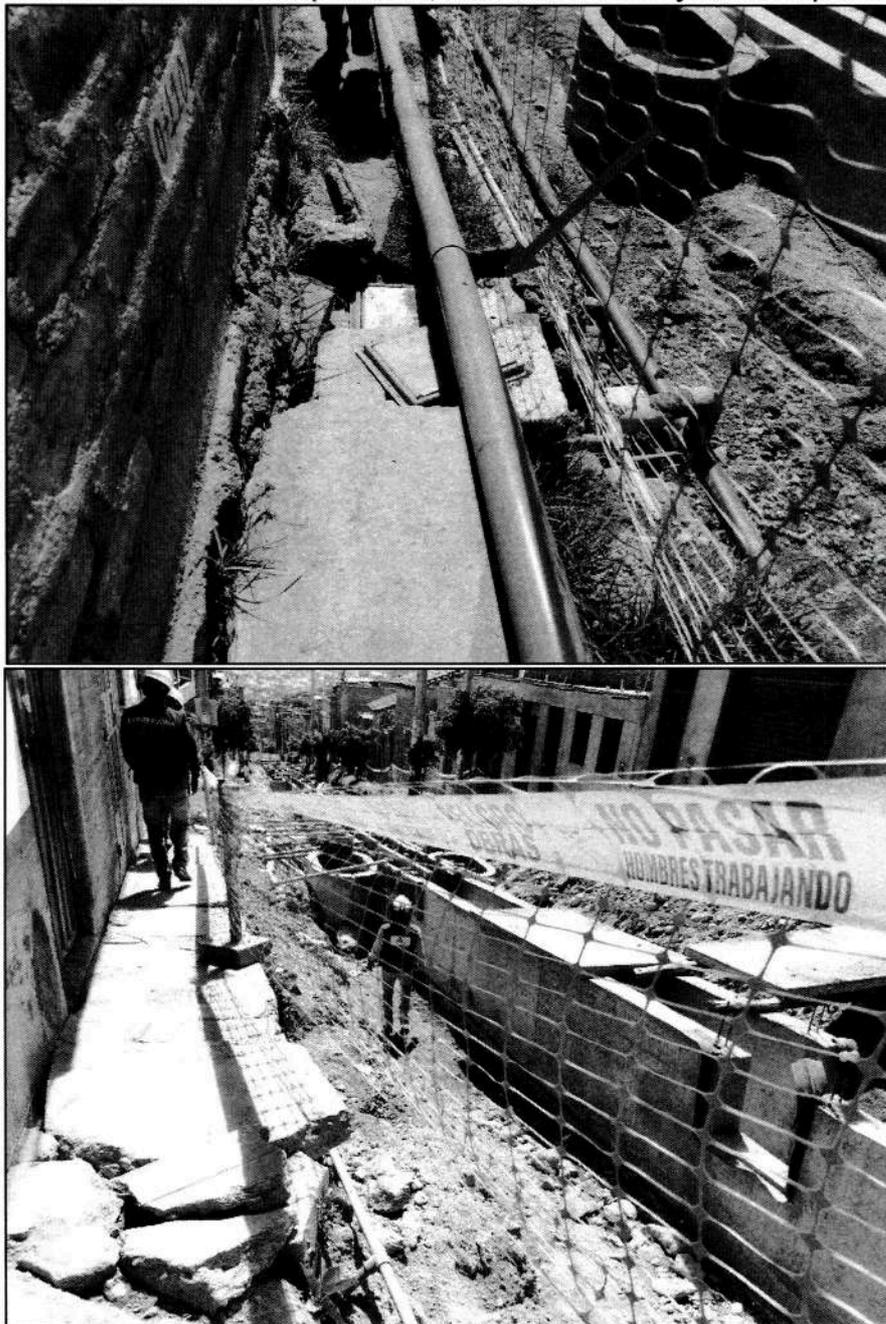
Imagen n.º 5

No existe libre tránsito de los pobladores, veredas accidentadas y tuberías expuestas.

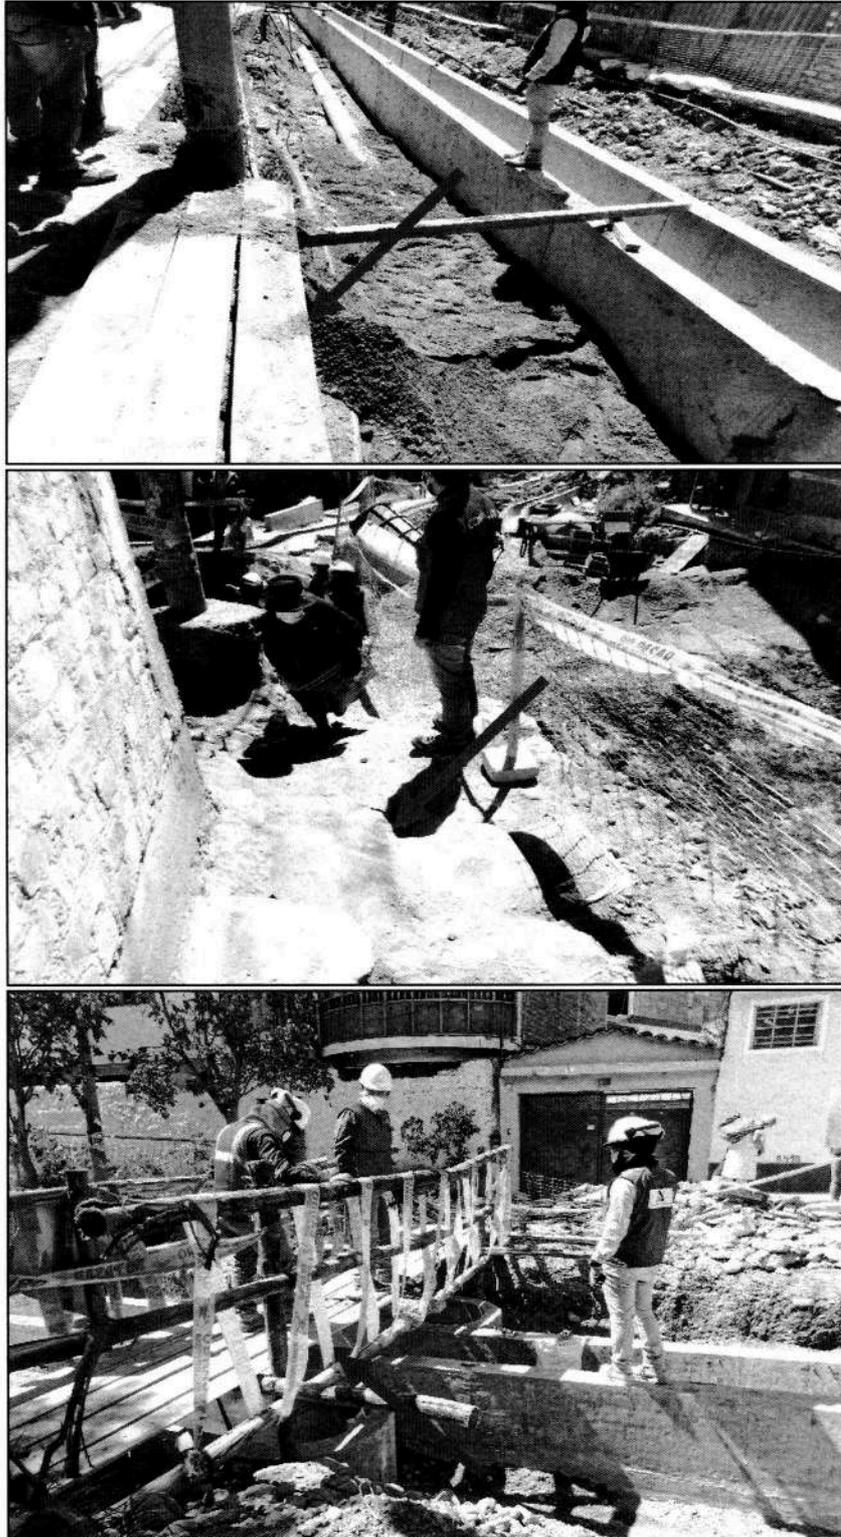
Imagen n.º 6  
Cruces peatonales inestables

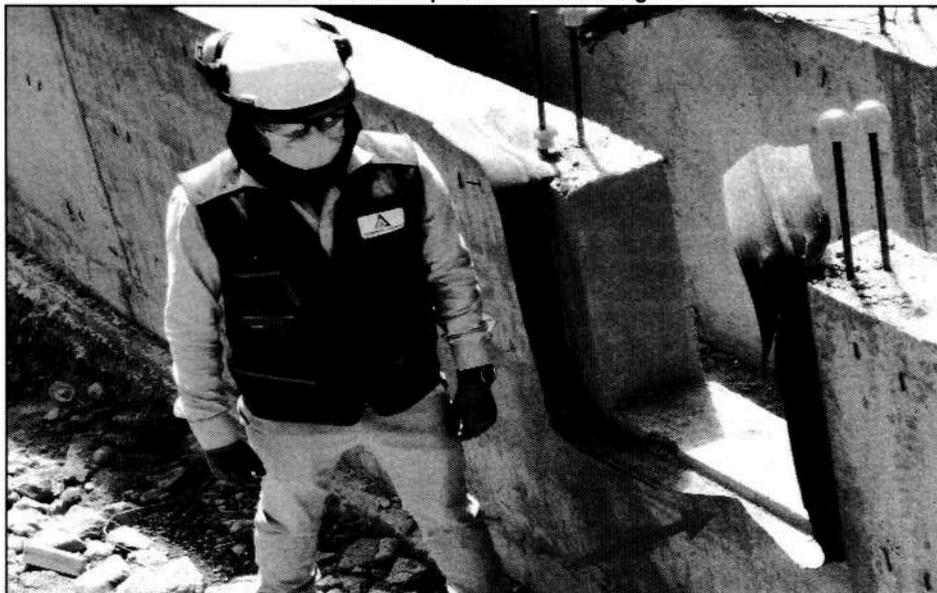
- ✓ Las juntas wáter stop que vienen siendo instaladas en las juntas de dilatación del canal de drenaje pluvial, estas se encuentran rotas y/o deterioradas, por lo que no se podrían utilizar para el empalme de la sección de canal adyacente, en vista que no asegurarían la impermeabilidad del canal de drenaje pluvial, estas fueron advertidas en el Jr. Cangallo, por otro lado en el Jr. Tahuantinsuyo se advirtió que en el tramo donde se recibe la rejilla de las aguas pluviales, no se instaló y/o dejó instaladas el Water Stop por lo que se observó que el Contratista realizó la demolición de la sección de la caja de la rejilla, la misma que no cuenta con la junta de wáter stop, que debió ser advertida por el Residente, Jefe de Supervisión y especialista en metrados y valorizaciones, tal como se muestran en las siguientes imágenes:

**Imagen n.º 7**  
**Junta Water Stop Rota en el Jr. Cangallo**

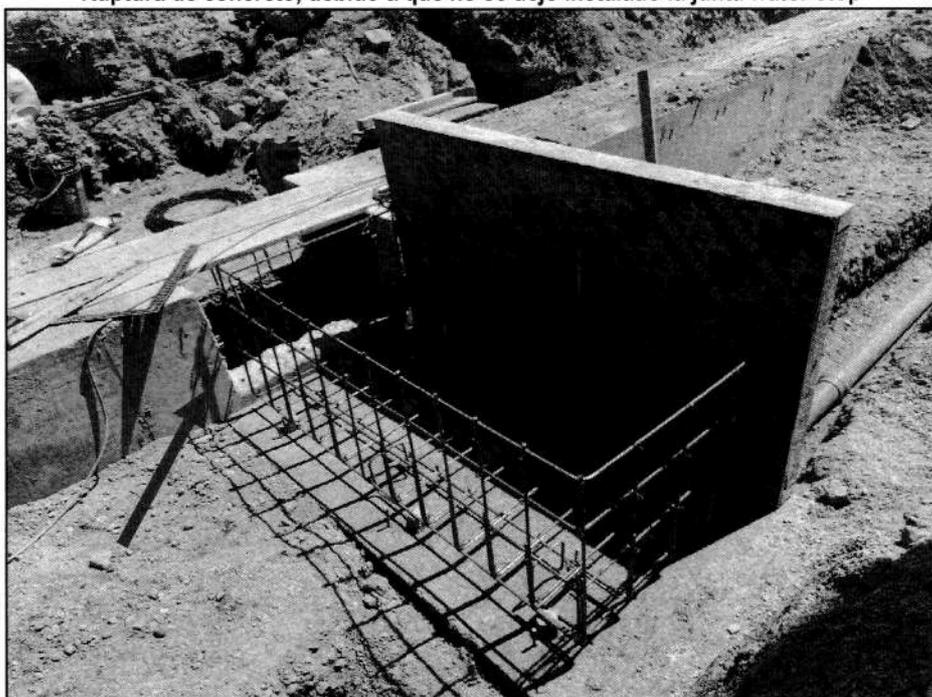
**Imagen n.º 8**  
**Ruptura de concreto, debido a que no se dejó instalado la junta wáter stop**

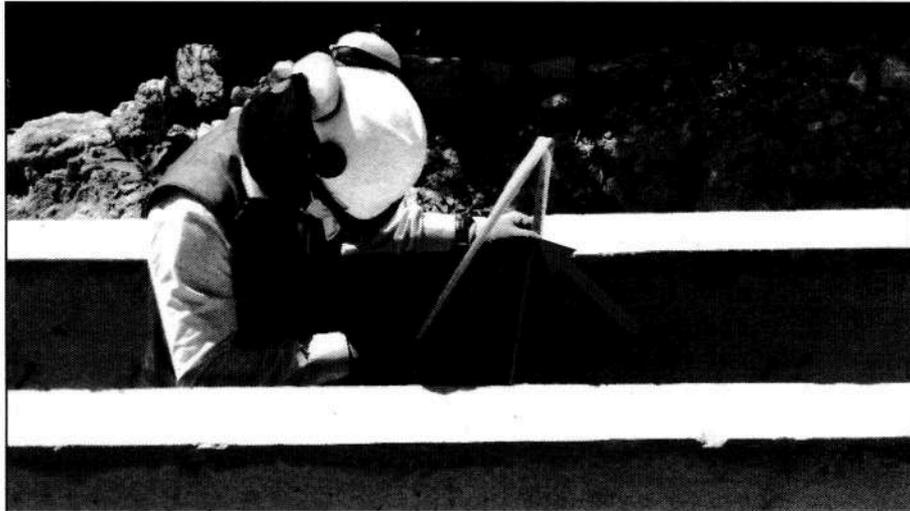
**Imagen n.º 9**

**Altura de muro de 1.08 y 1.09 no cumpliendo el 1.10 indicado en el expediente técnico**

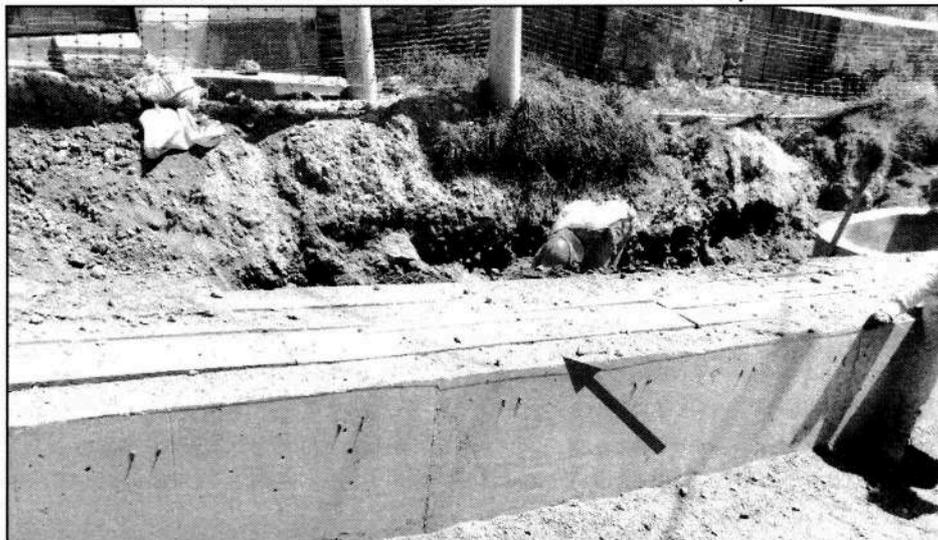
**Imagen n.º 10**

- ✓ En el Jr. Tahuantinsuyo no se viene realizando los controles de niveles sobre la ejecución de los muros del canal de drenaje pluvial, los mismos que se verificaron en un tramo que mantiene una única pendiente se ha observado un desnivel de hasta 5cm los cuales denotan que no se viene teniendo el control de niveles, los mismos que generaran deficiencias al momento de instalar las tapas de concreto, que debió ser advertida por el Residente, Jefe de Supervisión y especialista en metrados y valorizaciones, tal como se muestra en la siguiente imagen:

**Desniveles de hasta 5cm en muros de canal con una misma pendiente**

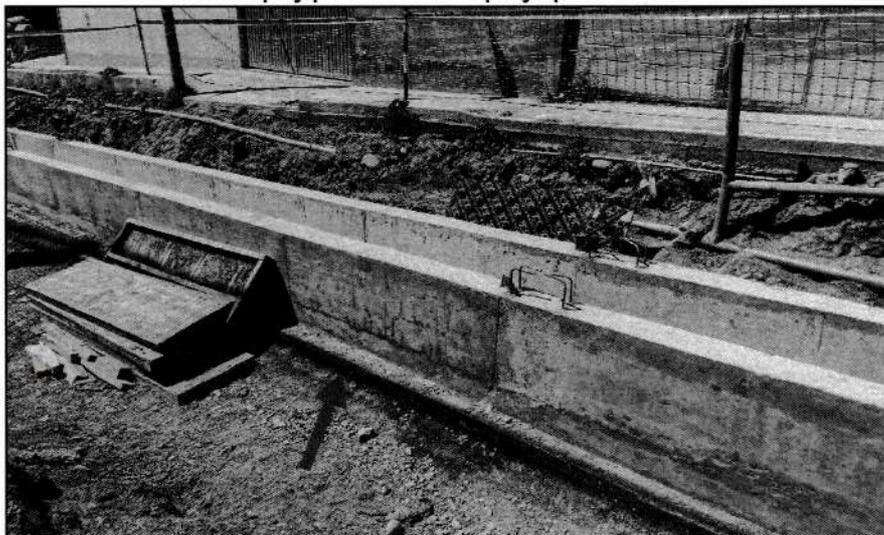
- ✓ En el Jr. Tahuantinsuyo el encofrado de los muros del canal de concreto se viene ejecutando con paneles de triplay que ya perdieron su vida útil, por lo que vienen generando que los muros de concreto presenten imperfecciones y presencia de agujeros que estarían disminuyendo el ancho efectivo del muro de concreto. Así mismo se advirtió que el encofrado viene siendo inestable, los mismos que podrían generar la pérdida de la verticalidad de los muros y el ancho efectivo de los mismos, que debió ser advertida por el Residente, Jefe de Supervisión y especialista en metrados y valorizaciones, tal como se muestra en las siguientes imágenes:

**Imagen n.º 11**  
**Paneles de triplay para encofrado que ya perdieron su vida útil**

Los encofrados se construirán de modo tal que faciliten el desencofrado sin producir daños a las superficies de concreto vaciadas. Todo encofrado, para volver a ser usado, no deberá presentar daños ni deformaciones y deberá ser limpiado cuidadosamente antes de ser colocado nuevamente.

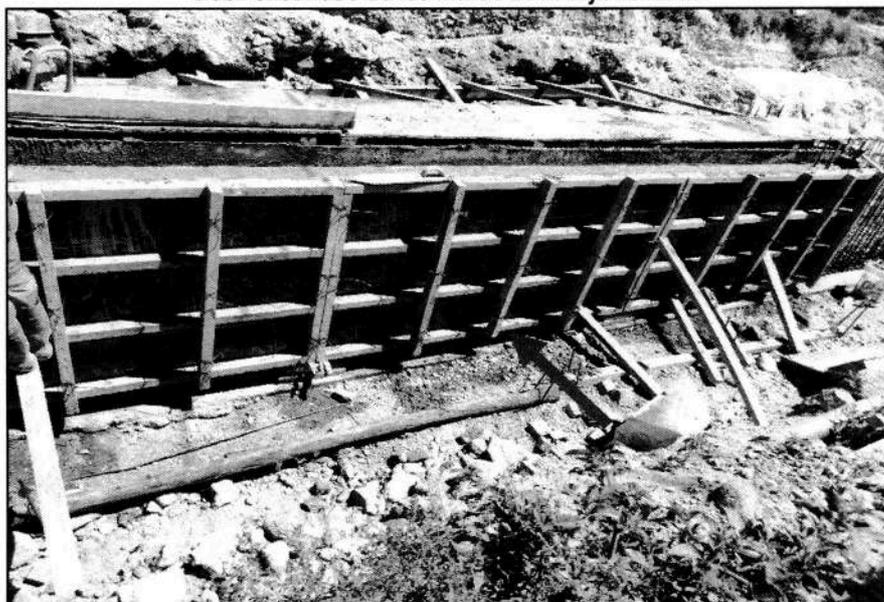
**Imagen n.º 12**  
**Débil encofrado de los muros de la caja de canal**

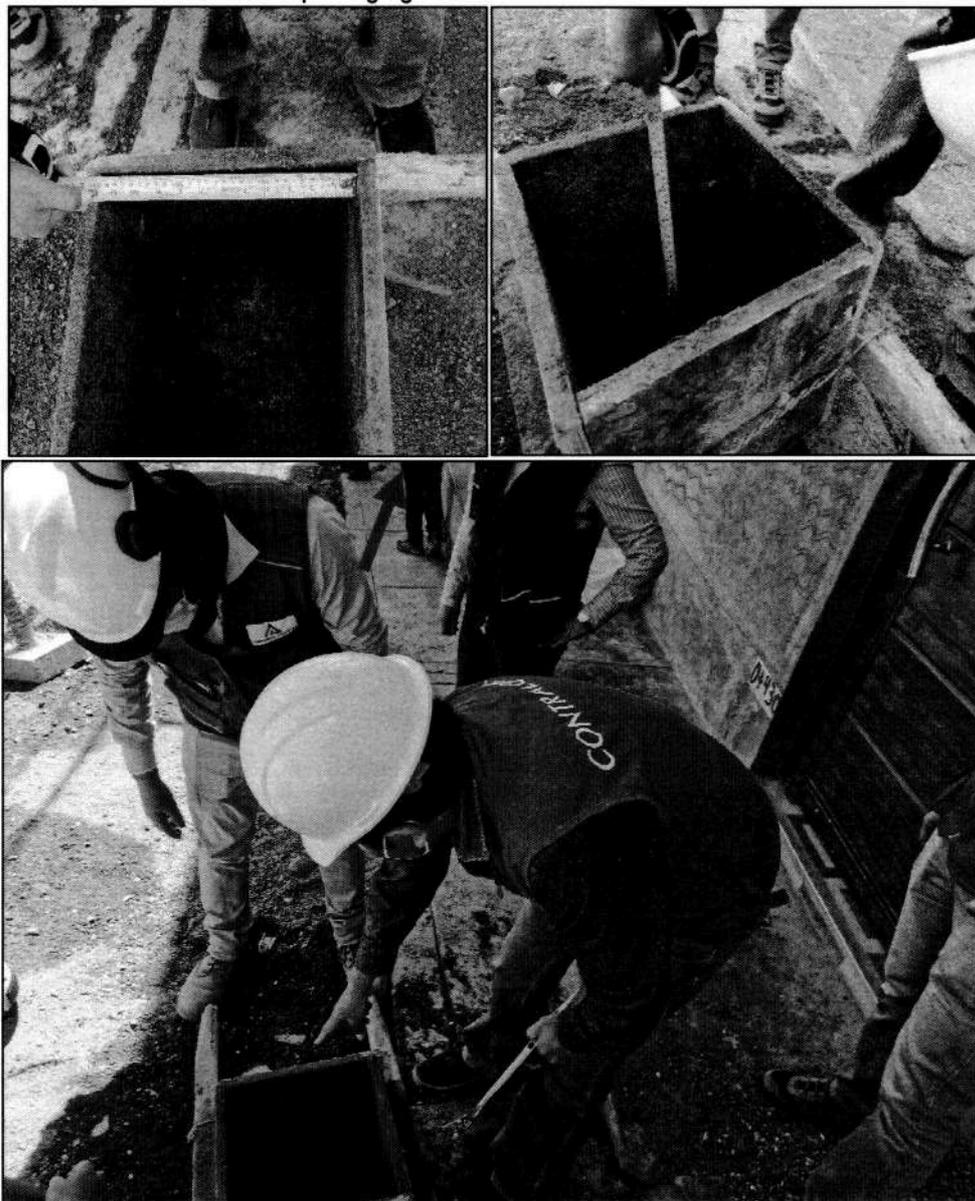
- ✓ En el Jr. Tahuantinsuyo que los cubos con los que se vienen realizando el vaciado del concreto, no cuentan con las medidas de 1pie x 1pie x 1pie (30.5cm x 30.5 cm x 30.5cm) en vista que se ha encontrado con medidas de 29cm x 30cm x 29 cm, así mismo, se advirtió que se viene utilizando otros que ya perdieron su vida útil, por lo que estos ya cuentan con las medidas superiores a los 30.5cm, los mismos que podrían causar la disminución de la resistencia del concreto, que debió ser advertida por el Residente y Jefe de Supervisión y especialista en estructuras, tal como se muestra en las siguientes imágenes:

Imagen n.° 13  
 Cuberas para agregados con medidas de 29x30x29 cm

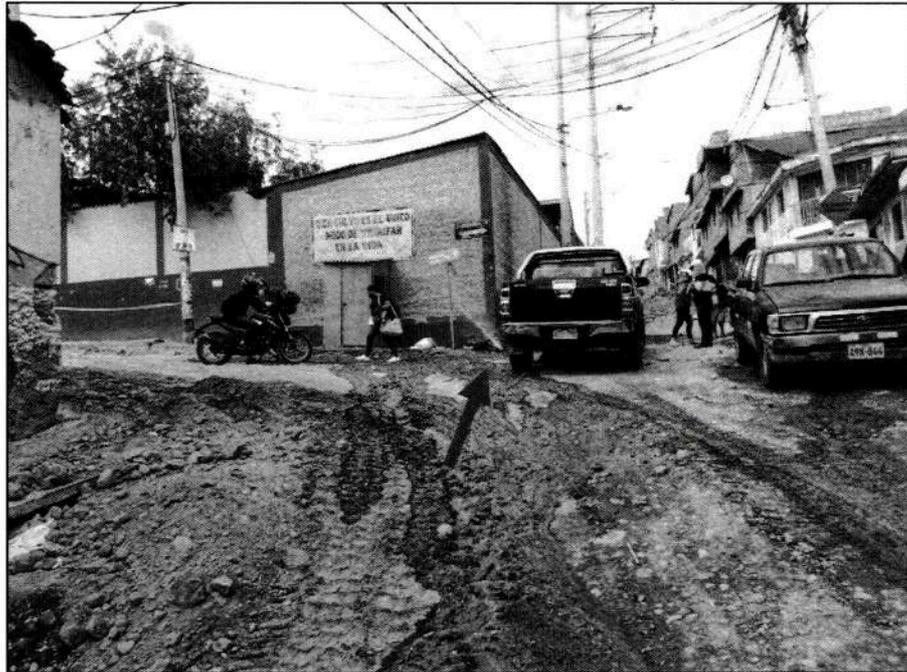
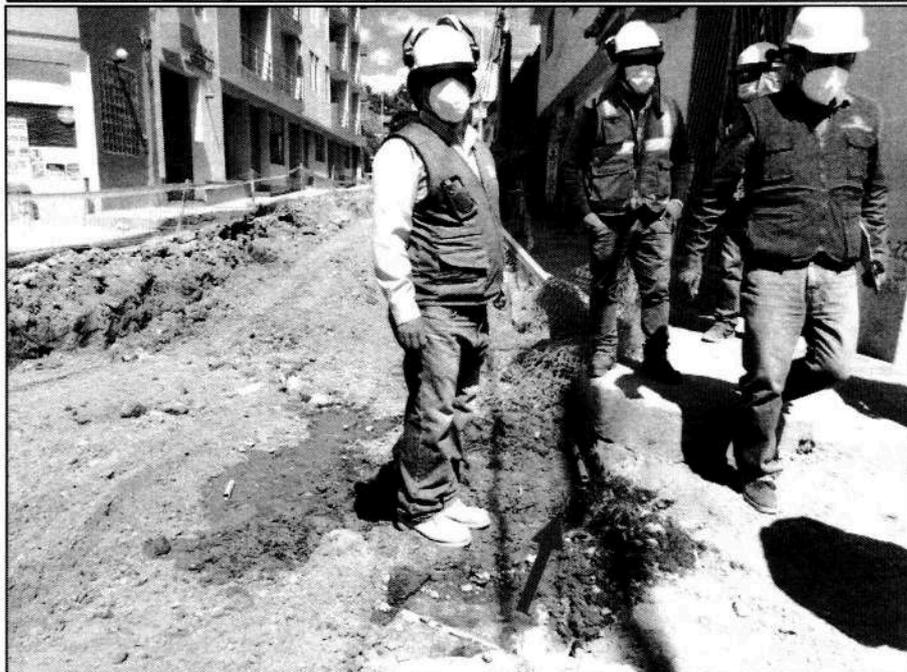
Imagen n.º 14

- ✓ Se viene utilizando tuberías de agua potable de PVC de diámetro de 1" al lado izquierdo y derecho del canal del drenaje pluvial, como sistema de agua potable provisional, los mismos que no abastecen la demanda de agua potable de los vecinos colindantes a la Obra; el uso

de dichas tuberías son insuficientes por lo que vienen generando molestias en los beneficiarios por los cortes continuos en abastecimiento de agua potable, asimismo se ha observado que la tuberías se encuentran expuestas y presentan deterioro, los cuales vienen fallando y causando malestar a los vecinos por el desabastecimiento del agua potable, que debió ser advertida por el Residente, Jefe de Supervisión y especialista en saneamiento, tal como se evidencia en las siguientes imágenes:

**Ruptura de la tubería de agua, causa desabastecimiento de agua a los pobladores**

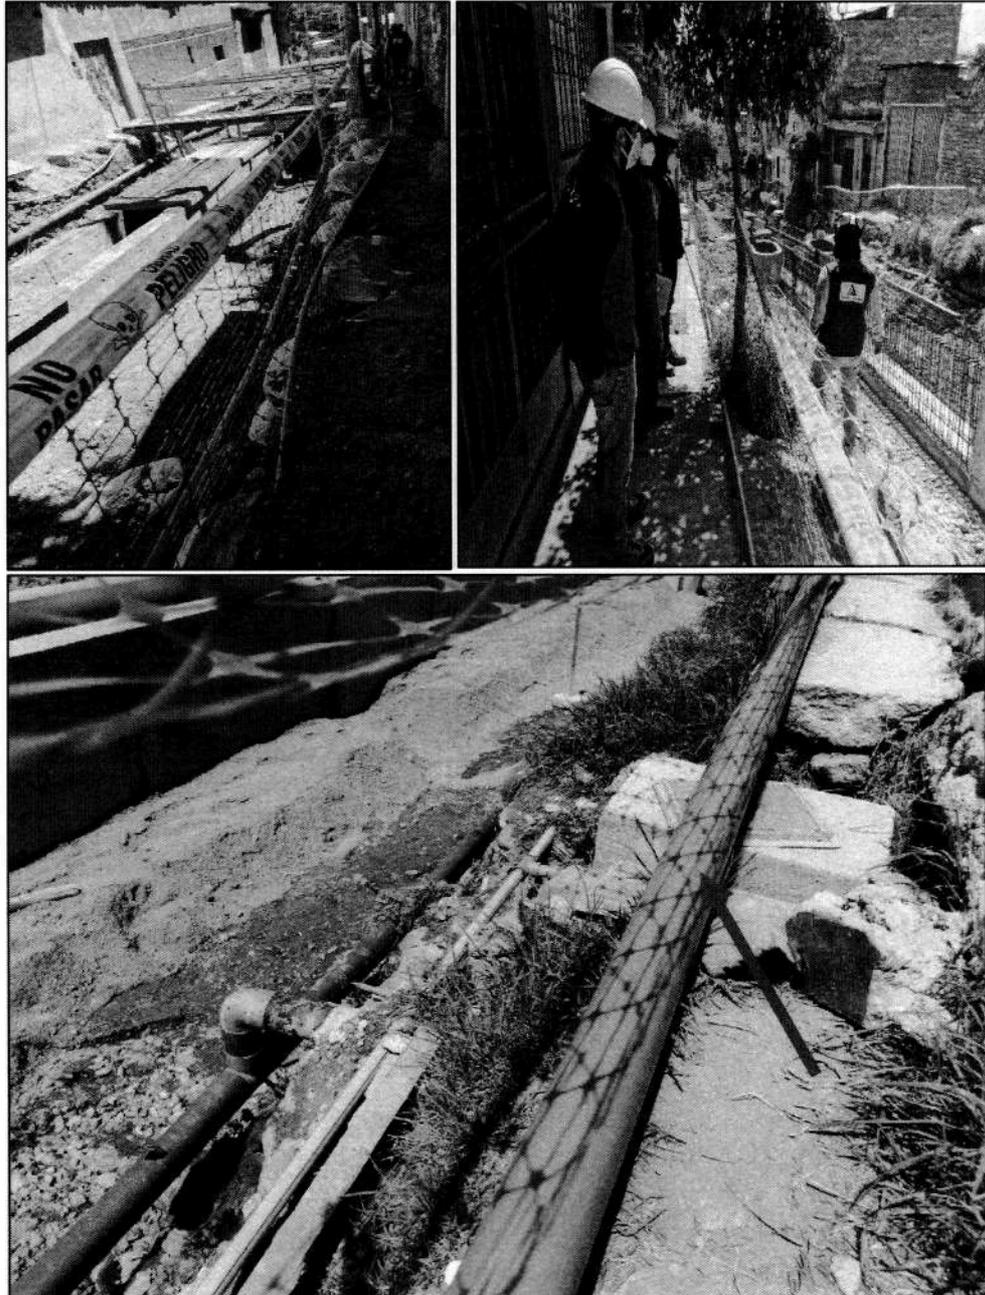
- ✓ Las tuberías de agua potable y de alcantarillado se encuentran expuestas sobre las veredas y al borde las mismas, por lo que, representan un peligro a todos los transeúntes, los mismos que al momento del tránsito peatonal podrían causar la ruptura de dichas tuberías, causando accidentes tanto al personal obrero que viene trabajando, así como a los transeúntes que transitan por dicha calle, que debió ser advertida por el Residente, Jefe de Supervisión y especialista en saneamiento, tal como se observa en las siguientes imágenes:

Imagen n.º 15  
Tubería de agua y desagüe provisional expuesta al tránsito peatonal

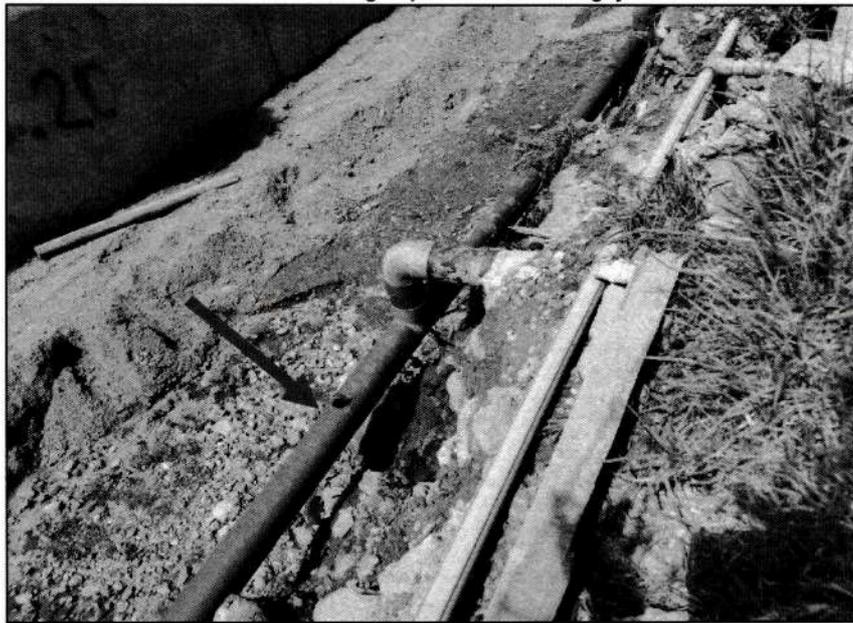
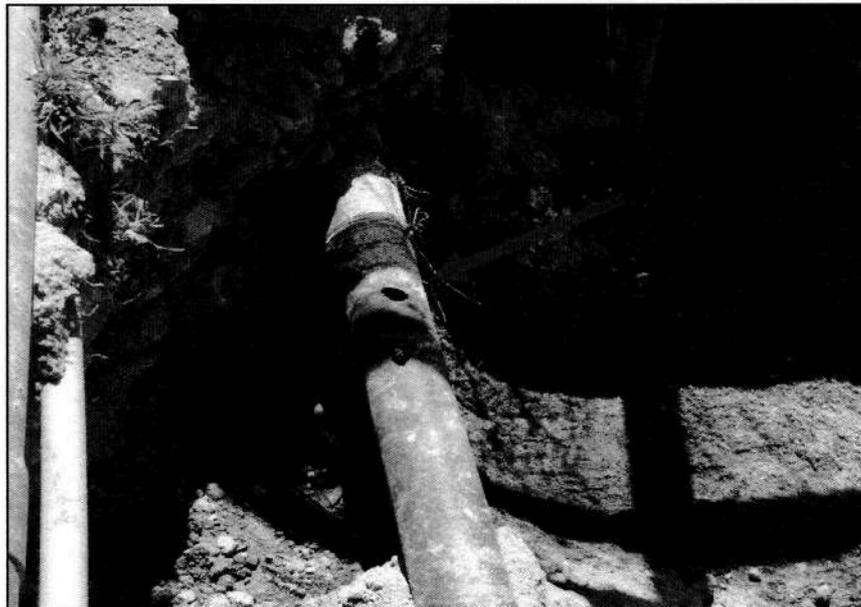
- ✓ En el Jr. Cangallo se viene utilizando tuberías de alcantarillado de PVC de diámetro de 110 mm al lado izquierdo y derecho del canal del drenaje pluvial, como sistema de alcantarillado provisional, los mismos que no abastecen la carga de aguas residuales que circula por el Jr. Cangallo; el uso de dichas tuberías son insuficientes por lo que vienen generando que estas estén colapsando en varios tramos debido a que el sistema está diseñada para una tubería de un diámetro de 315 mm, así mismo se ha observado que la tuberías se encuentran expuestas y presentan orificios, parches, los cuales vienen fallando y causando malestar a los vecinos por los malos olores y por la exposición de las aguas servidas al frente de sus domicilios, que debió ser advertida por el Residente, Jefe de Supervisión y especialista en saneamiento, tal como se observa en las siguientes imágenes:

Imagen n.º 16  
Tubería de desagüe provisional con agujeros

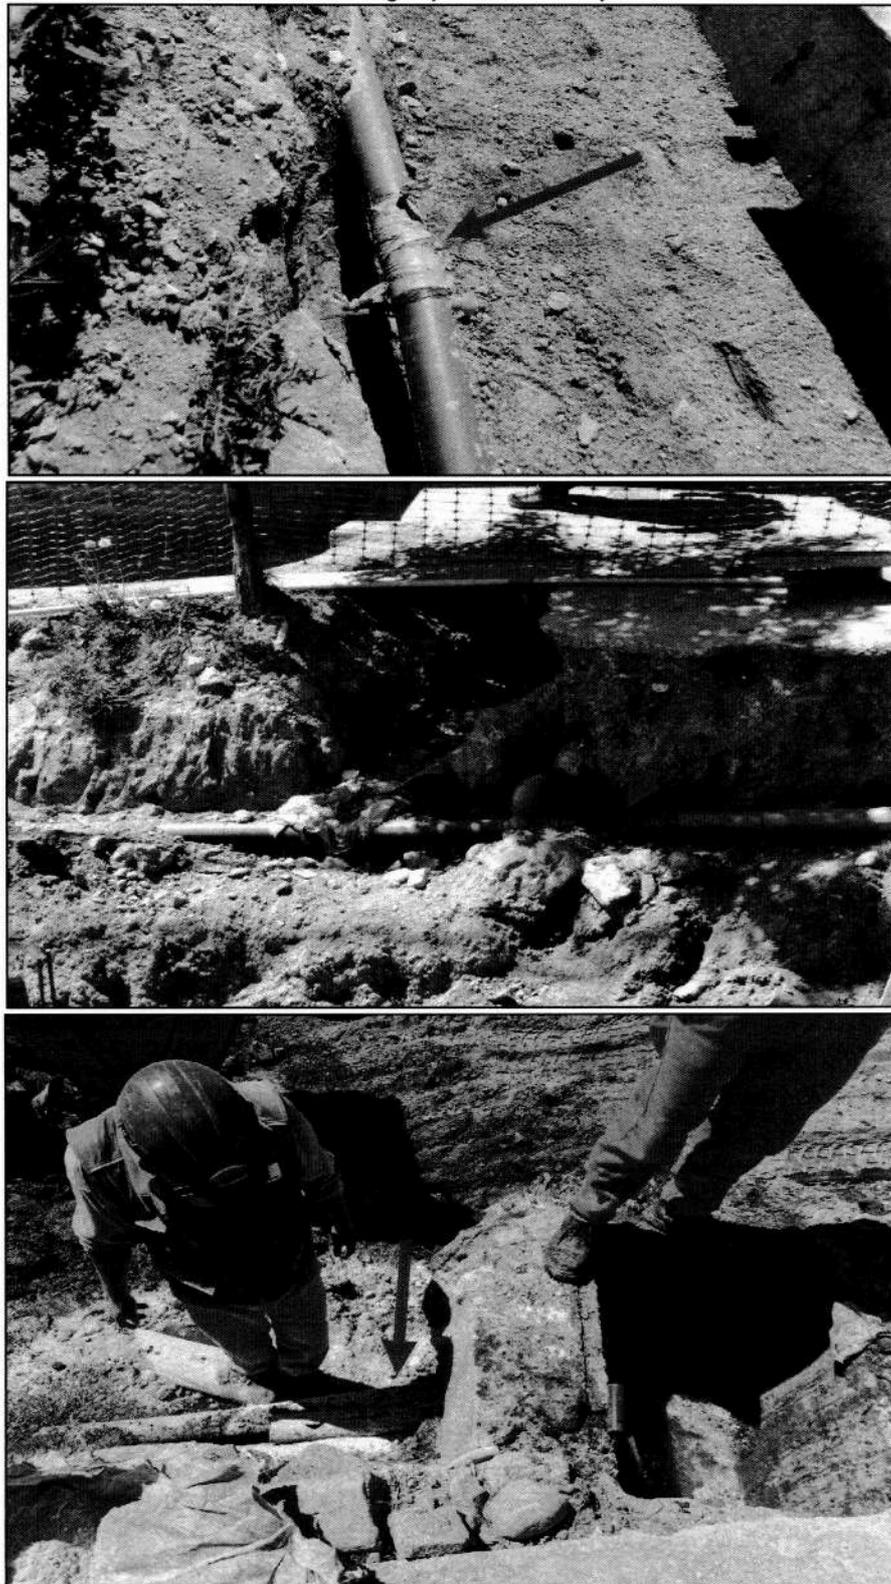
Imagen n.º 17  
Tubería de desagüe provisional con parches

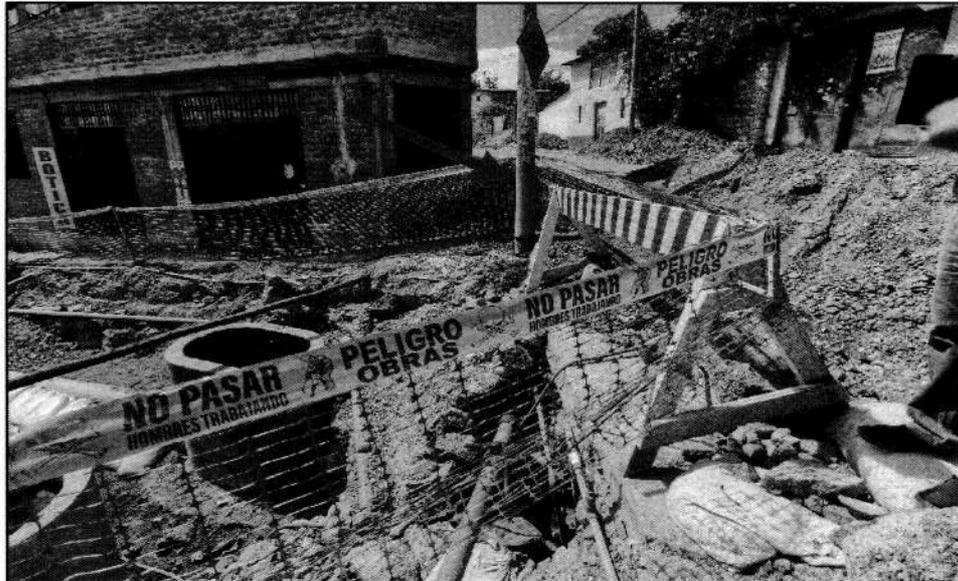
- ✓ El Contratista no vienen realizando la protección y desvío de aguas pluviales al ingreso de todas las calles intervenidas, los mismos que al presentarse una situación de descarga pluvial, estas ingresan a las calles que se vienen interviniendo con la Obra, las mismas que vienen causando deterioro de la ejecución de las partidas de la Obra, así mismo, también vienen causando malestares a los vecinos colindantes a las calles donde viene ejecutándose la Obra, tal como se observa en las siguientes imágenes:

**Imagen n.° 18**  
**Inicio de la Obra en el Jr. Cangallo sin la protección adecuada ante aguas pluviales**

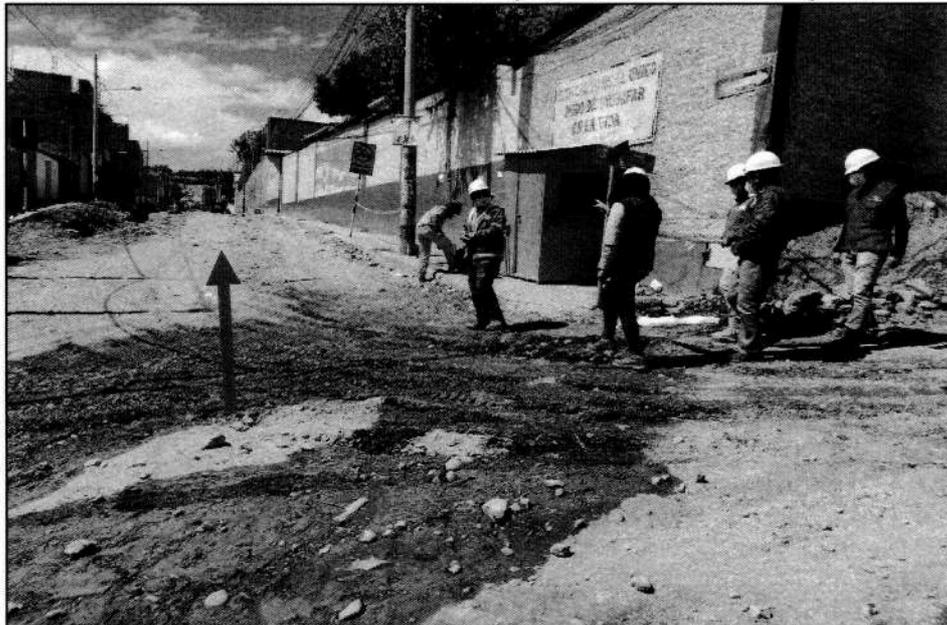
**Imagen n.° 19**  
**Inicio de la Obra en la Av. Mariscal Cáceres sin la protección adecuada ante aguas pluviales**
