INFORME DE HITO DE CONTROL
N° 15535-2021-CG/GRAY-SCC

**“MEJORAMIENTO Y CREACIÓN DEL SISTEMA DRENAJE
PLUVIAL DE LA AV. CARMEN ALTO, AV. PERÚ Y JR.
CANGALLO, DISTRITO DE CARMEN ALTO - HUAMANGA -
AYACUCHO”**

HITO DE CONTROL N° 02 – EJECUCIÓN A AGOSTO 2021

**PERÍODO DE EVALUACIÓN DEL HITO DE CONTROL:
DEL 20 AL 26 DE AGOSTO DE 2021**

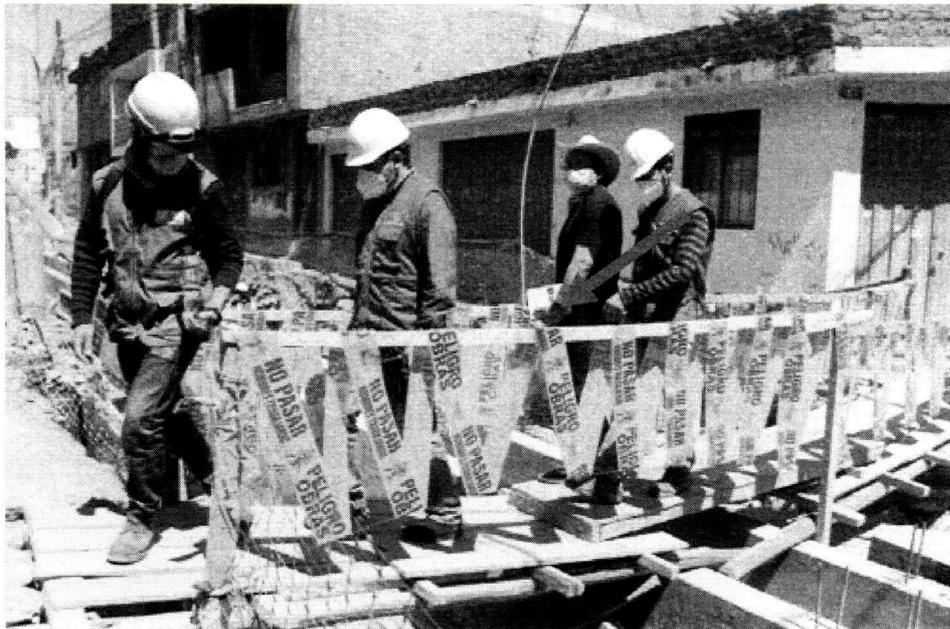
De la inspección física a la Obra realizada el 20 y 23 de agosto de 2021, se evidenció que el contratista no viene adoptando las medidas de seguridad colectiva adecuadas como la señalización para brindar la protección a los trabajadores de la Obra, a los pobladores que vienen transitando por dichas calles y a los beneficiarios que tienen sus viviendas en las avenidas intervenidas; al advertirse que los cruces peatonales se encuentran inestables, tanto en el pisos como en las barandas; los buzones existentes no cuentan con una adecuada señalización y protección; una caja domiciliaria de desagüe existente que podrían causar accidentes a los trabajadores y población en general; así como la generación de malos olores debido a la filtración que esta presenta y el contratista viene apuntalando un poste de baja tensión, sobre las tapas del canal de concreto, los mismos, que pueden generar que estos se caigan en vista que las tapas de concreto no son fijas sino móviles pudiendo causar accidentes a los pobladores así como a los trabajadores de la obra, dicha situación fue plasmada en el acta de inspección de obra n.° 002-2021-CG/GRAY-CC-MDCA de 23 de agosto de 2021, hechos que muestran en las siguientes imágenes:

Imagen n.° 3
Se observa los cruces peatonales inestables

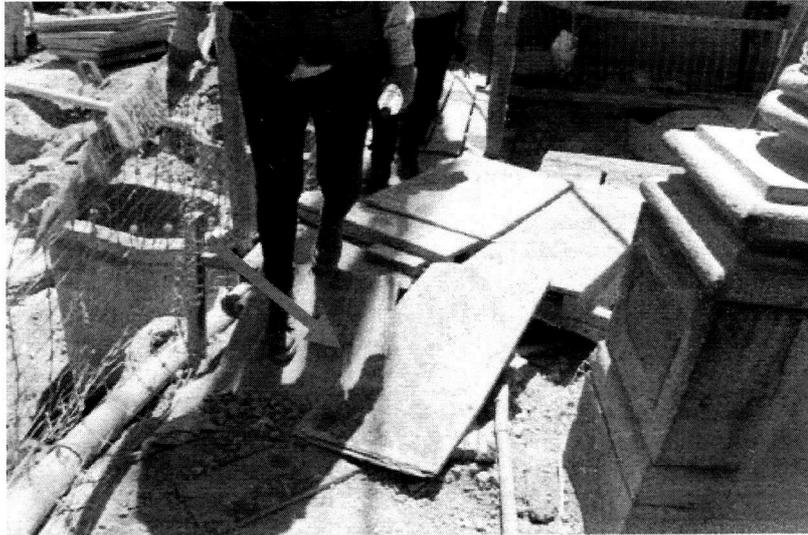
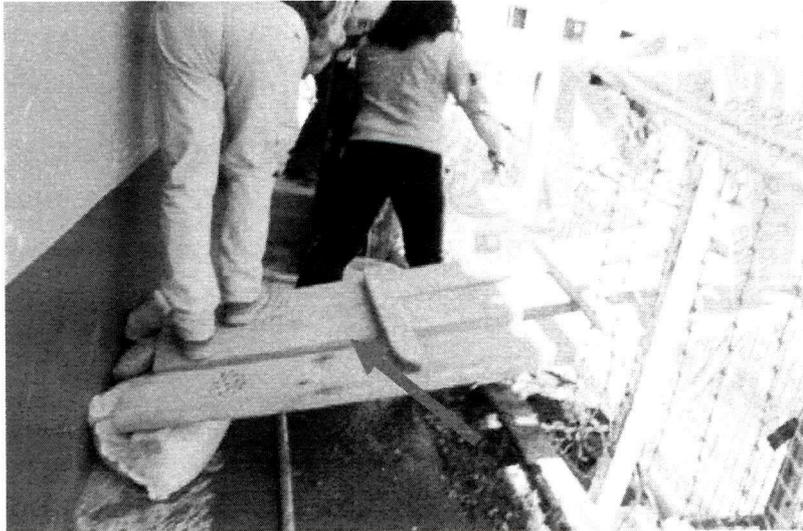
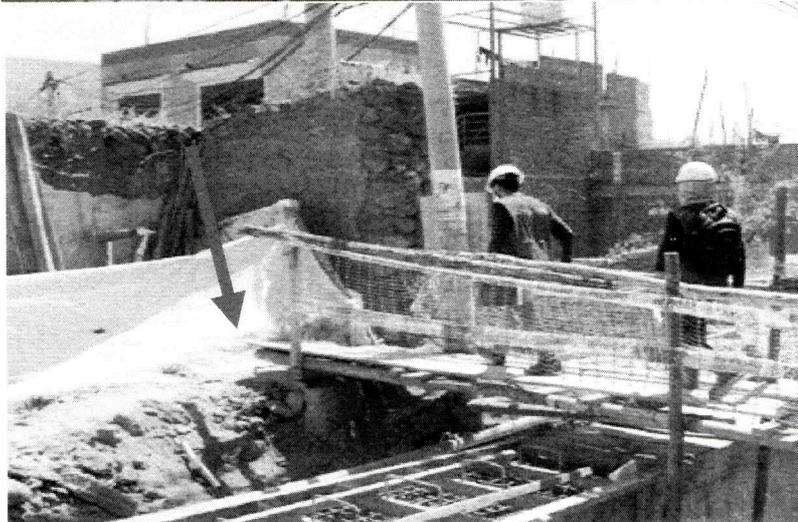
Imagen n.º 4
Se observa la inadecuada instalación de los cruces peatonales

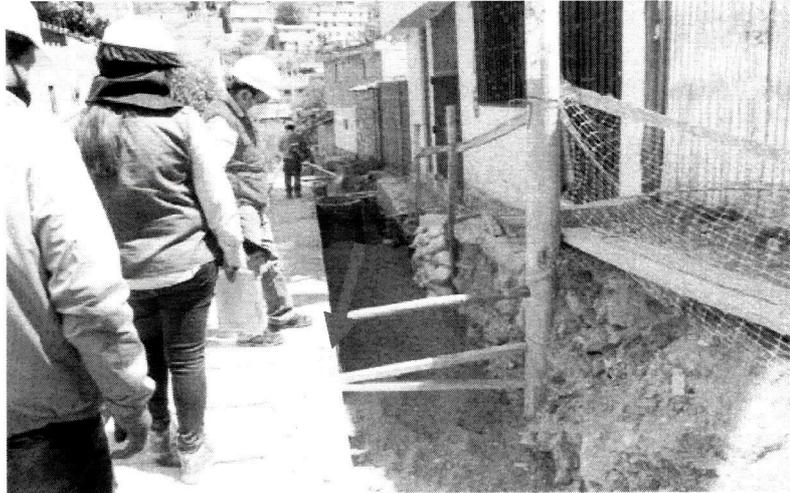
Imagen n.º 5

Se observa que se viene apuntalando sobre la tapa móvil.

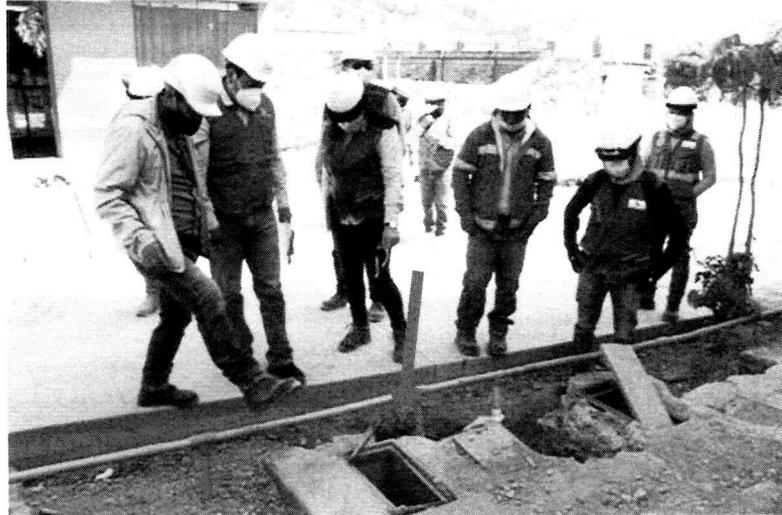
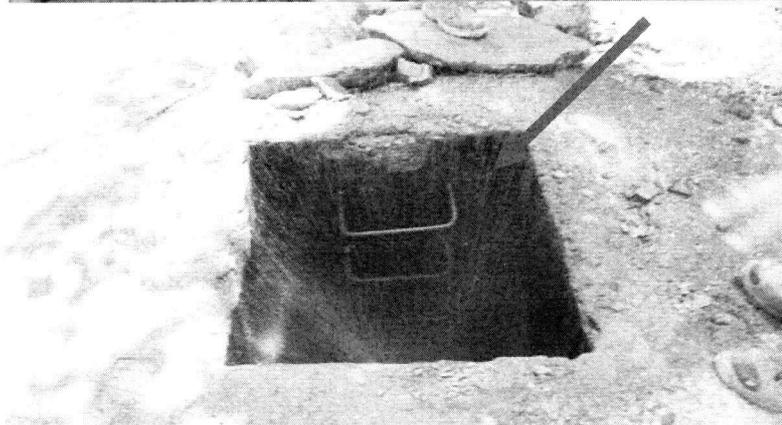
Imagen n.º 6

Inadecuada ubicación de tuberías y filtración de una caja de desagüe existente

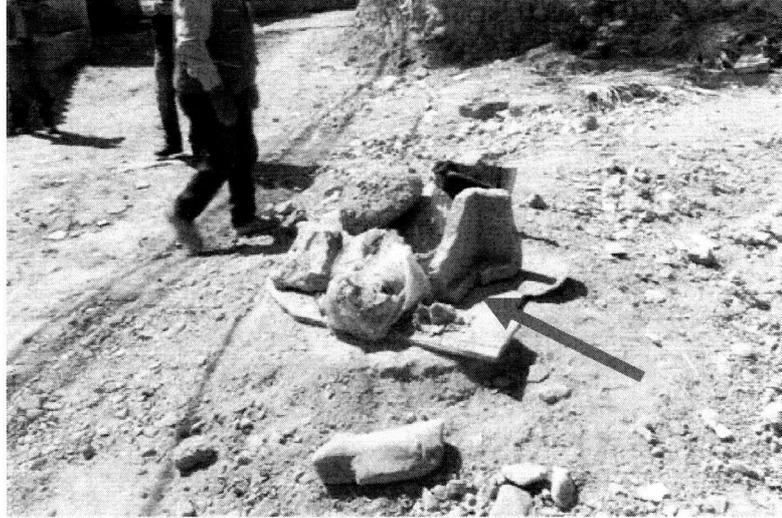
Imagen n.º 7
Inadecuada señalización y protección a buzones existentes

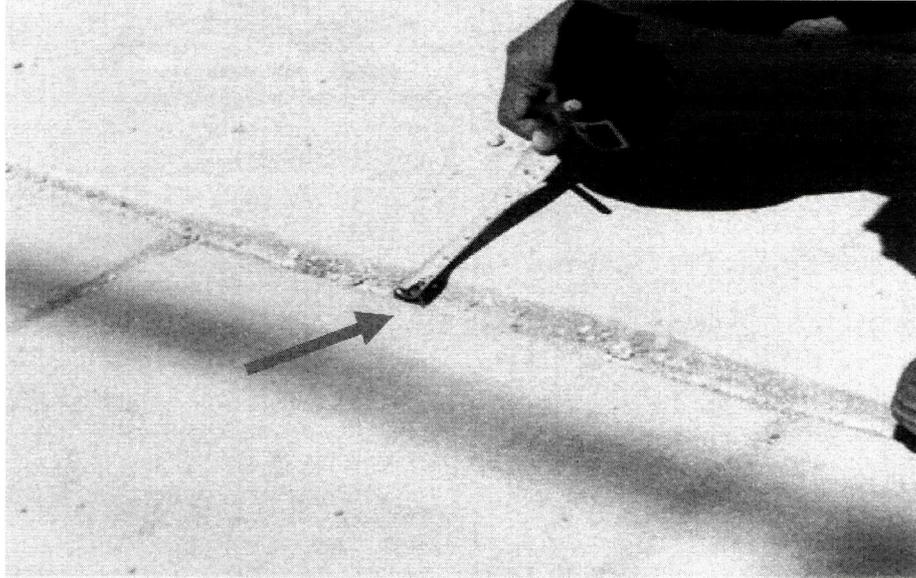
- ✓ El Contratista viene ejecutando las juntas entre las tapas del canal de concreto y el pavimento rígido con medidas superiores a 1/2”, el mismo que fue propuesto por el Contratista y aprobado por la Supervisión, aun así se ha advertido dicha situación en varios sectores donde ya se

Imagen n.º 8
Junta de construcción superior a la ½" en el Jr. Cangallo

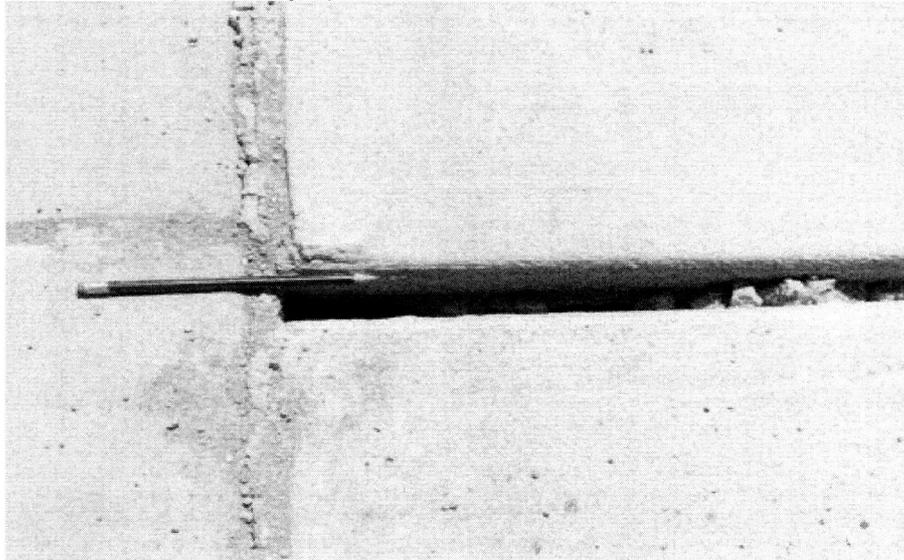
- ✓ El acabado final en algunas de las tapas del canal y del pavimento rígido, no cuentan con el nivel adecuado en las aristas, encontrándose desniveles entre los mismos de hasta 2cm, los cuales pueden causar accidentes peatonales y que estos disminuyan la vida útil del pavimento, tal como se muestran en las siguientes imágenes:

Imagen n.º 9
Desnivel entre pavimento y tapas de concreto de canal con desniveles de hasta 2cm

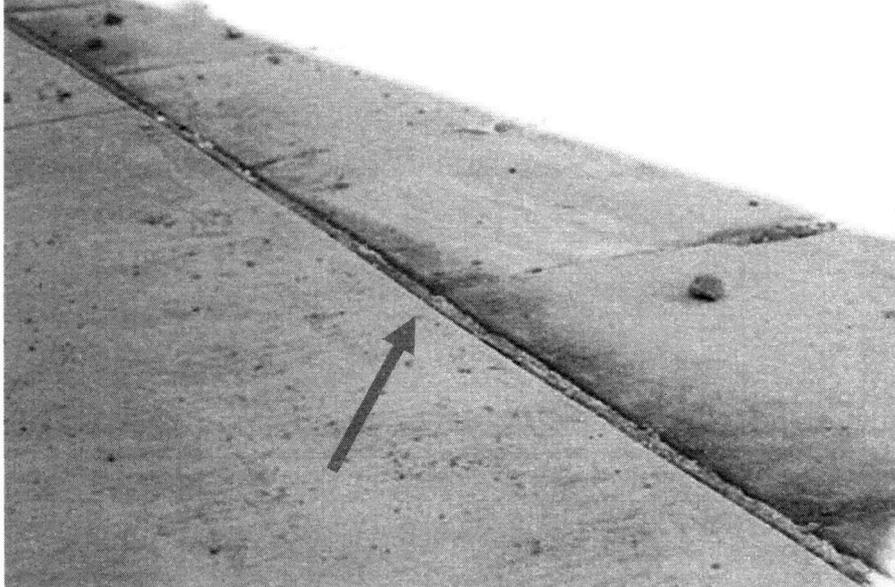
Imagen n.º 10
Desnivel entre pavimento y tapas de concreto de canal con desniveles de hasta 2cm

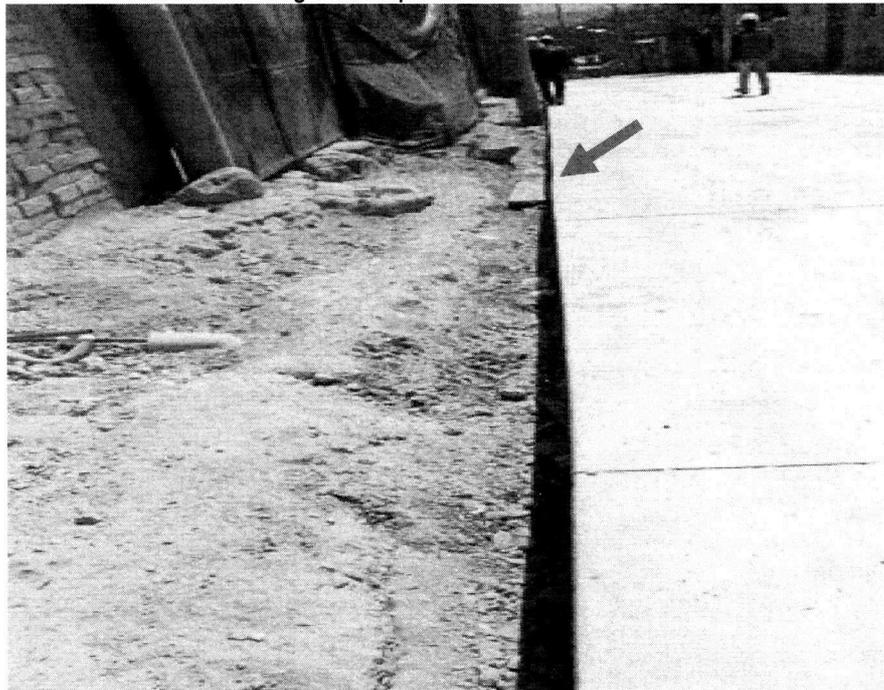
- ✓ El pavimento rígido en varios sectores no cuentan con un alineamiento adecuado debido a que existe una variación de hasta 2cm, el mismo que evidencia que no se está teniendo los controles de calidad al momento de verificar el alineamiento longitudinal y transversal, tal como se muestra en la siguiente imagen:

Imagen n.º 11
Alineamiento longitudinal que tiene una variación de hasta 2cm

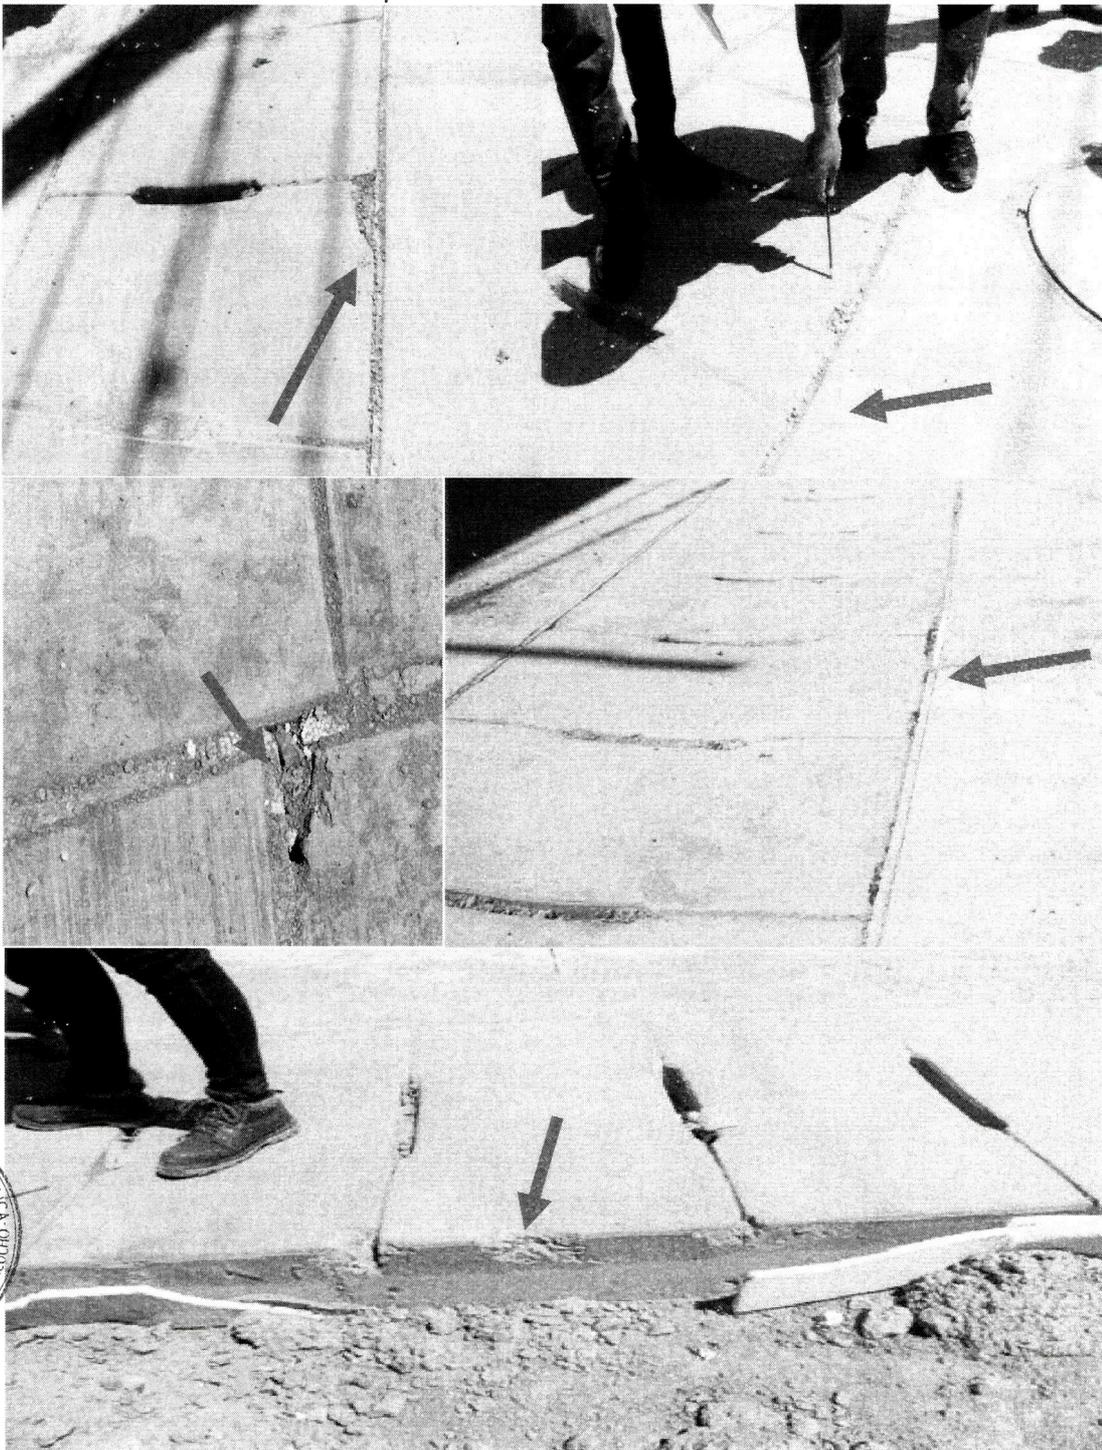
- ✓ Se advirtió que no se está teniendo cuidado con el rodillo al momento de la compactación de la base granular de concreto, debido a que viene dañando las tapas del canal de concreto, los mismos que en varios sectores ya se encuentran deteriorados, ameritando su reemplazo, tal como se muestra en la siguiente imagen:

Imagen n.º 12
Tapas de concreto deteriorados del canal

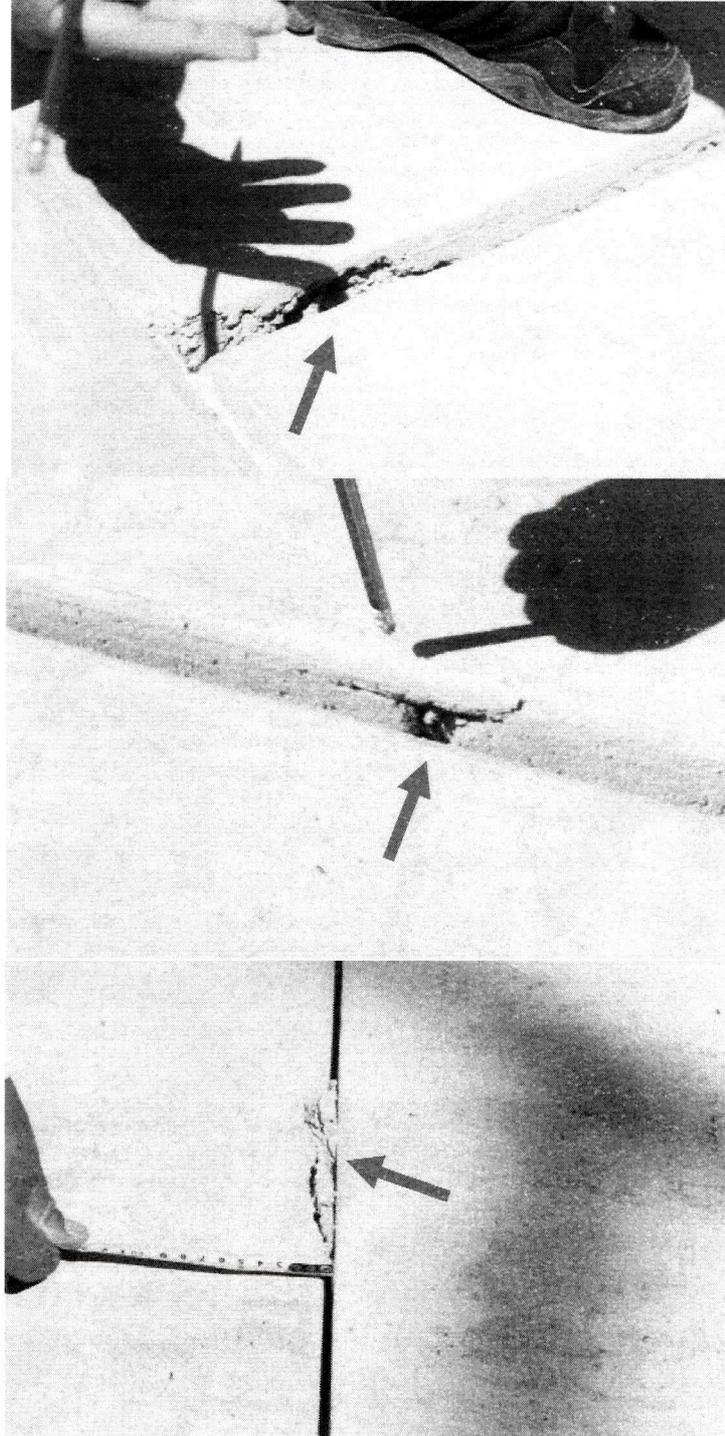
- ✓ Se advirtió que el pavimento rígido se viene encontrando cangrejas en algunos sectores en donde no se ha llevado a cabo una adecuada vibración del concreto, los mismos que pueden ocasionar que disminuya la vida útil del pavimento rígido, tal como se muestra en las siguientes imágenes:

Imagen n.º 13
Cangrejas en pavimentos de concreto y pavimento deteriorado por el corte

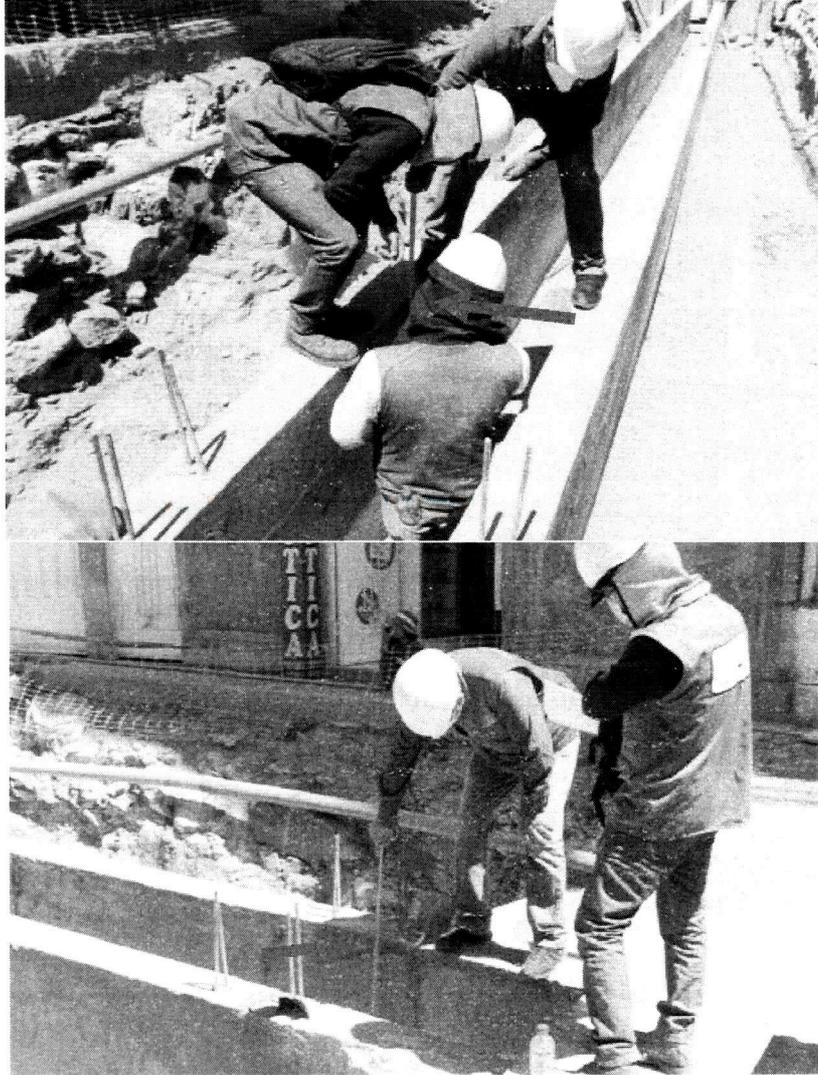
- ✓ En el Jr. Cangallo cerca al buzón 163 el canal de concreto tiene un ancho de 0.60m y una altura variable de 1.08 y 1.09m, por lo que no se vienen teniendo en cuenta el control de niveles al momento del vaciado de los muros del canal de drenaje pluvial, tal como se muestra en las siguientes imágenes:

Imagen n.º 14
Altura de muro con dimensión menores a 1.10m

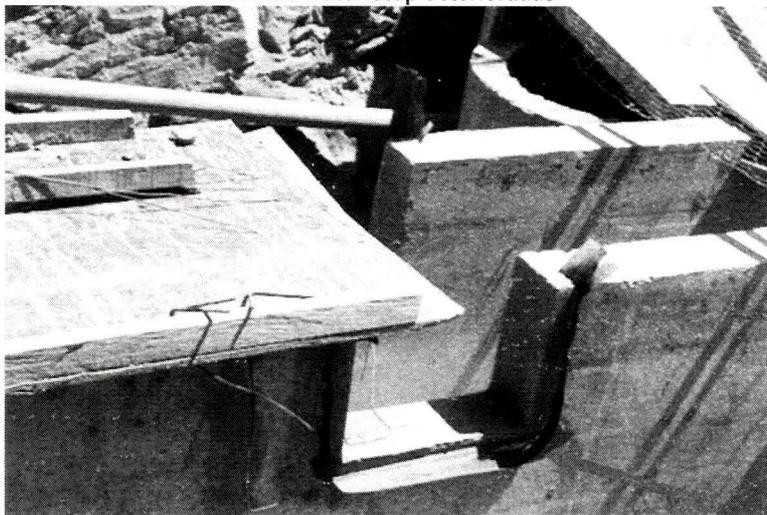
- ✓ Las juntas wáter stop instaladas en las juntas de dilatación del canal de drenaje pluvial, estas se encuentran rotas y/o deterioradas, por lo que no se podrían utilizar para el empalme de la sección de canal adyacente, en vista que no asegurarían la impermeabilidad del canal de drenaje pluvial, estas fueron advertidas en el Jr. Cangallo, los mismos que requerirán su reposición, tal como se evidencia en las siguientes imágenes:

Imagen n.º 15
Juntas Water Stop deterioradas

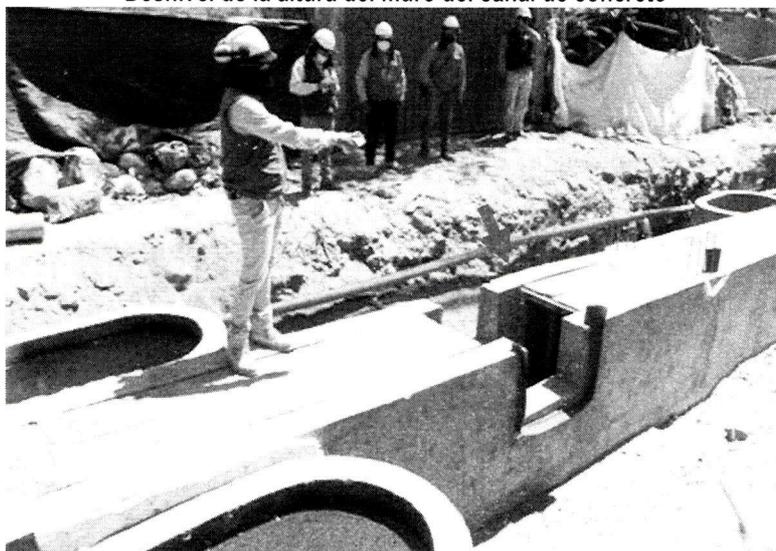
- ✓ Se viene realizando los controles de niveles sobre la ejecución de los muros del canal de drenaje pluvial, los mismos que se verificaron en un tramo que mantiene una única pendiente se ha observado un desnivel, los mismos que generaran deficiencias al momento de instalar las tapas de concreto, tal como se observa en las siguientes imágenes:

Imagen n.º 16
Desnivel de la altura del muro del canal de concreto

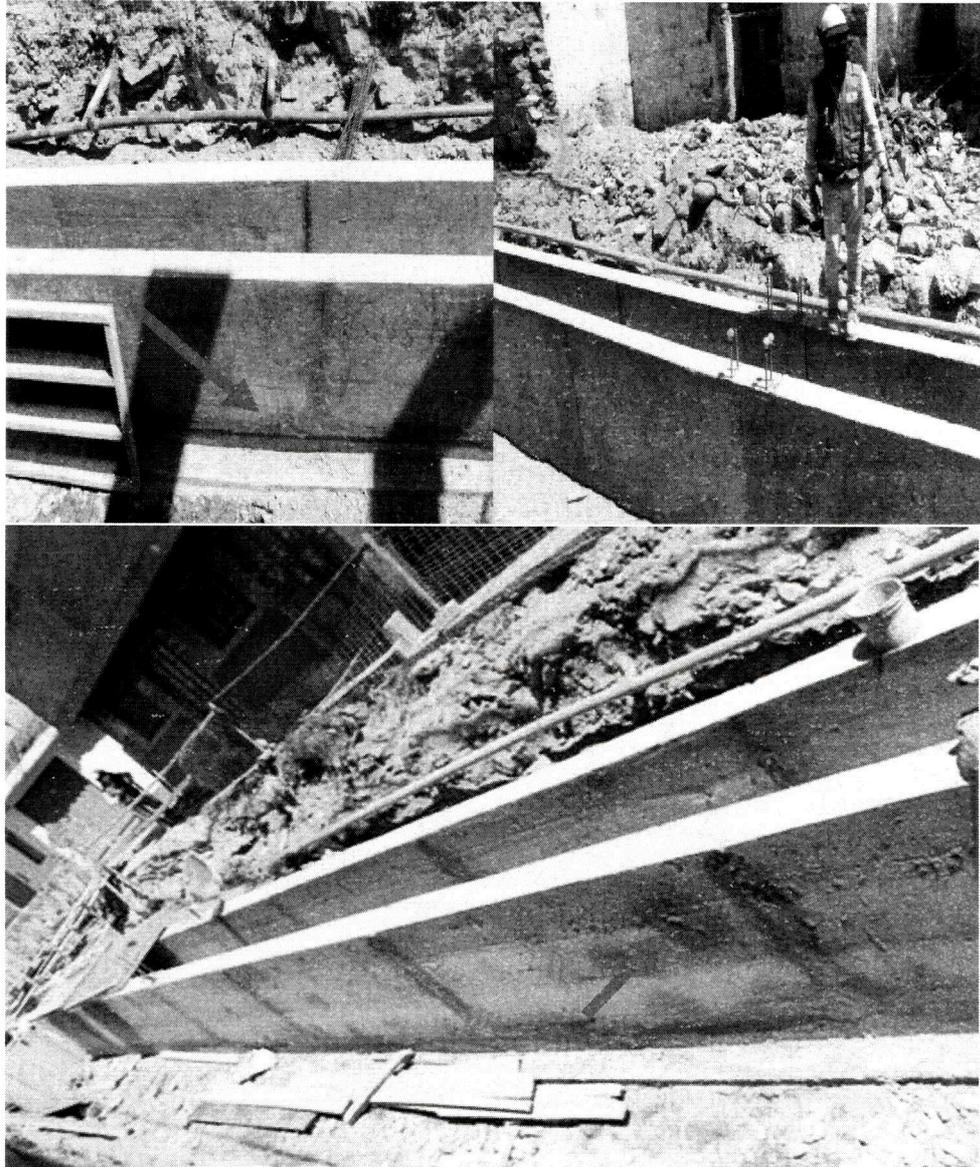
- ✓ El encofrado de los muros del canal de concreto se viene ejecutando con paneles de triplay que ya perdieron su vida útil, por lo que vienen generando que los muros de concreto presenten imperfecciones y presencia de agujeros que estarían disminuyendo el ancho efectivo del muro de concreto, tal como se observa en las siguientes imágenes:

Imagen n.º 17
Muros del canal con deficiencias en el acabado

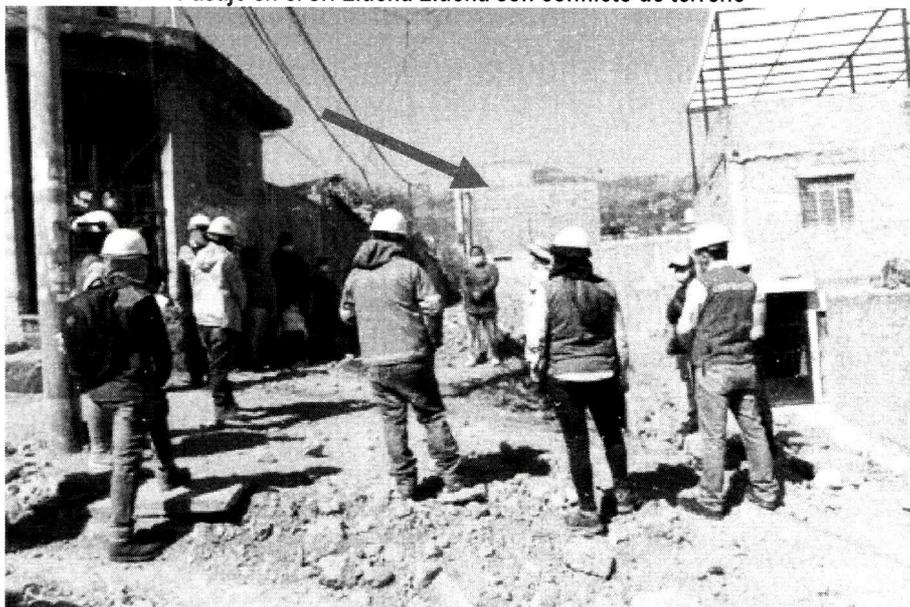
De la inspección física a la Obra realizada el 23 de agosto de 2021, se advirtió que el Contratista no viene ejecutando las obras en el pasaje del Jr. Llucha Llucha, debió a que no se cuenta con la disponibilidad del terreno, en vista que se tiene conflictos entre los pobladores sobre la delimitación del ancho del pasaje, los mismos que vienen generando que a la fecha no se intervenga tal como se evidencia en el acta de inspección física de obra n.° 002-2021-CG/GRAY-CC-MDCA de 23 de agosto de 2021, constatándose lo siguiente, tal como se observa en las siguientes imágenes:

Imagen n.º 18
 Pasaje en el Jr. Llucha Llucha con conflicto de terreno
