**INFORME DE HITO DE CONTROL**  
**N° 20424-2021-CG/GRAY-SCC**

**CONTROL CONCURRENTE**  
**MUNICIPALIDAD PROVINCIAL DE CANGALLO**  
**PARAS – CANGALLO - AYACUCHO**

**“REHABILITACIÓN DEL SERVICIO EDUCATIVO EN LA**  
**I.E. SAN CRISTOBAL DEL NIVEL PRIMARIO Y**  
**SECUNDARIO, LOCALIDAD DE IGLESIAHUASI DEL**  
**DISTRITO DE PARAS, CANGALLO - AYACUCHO”**

**HITO DE CONTROL N° 5 – CULMINACIÓN DE OBRA**

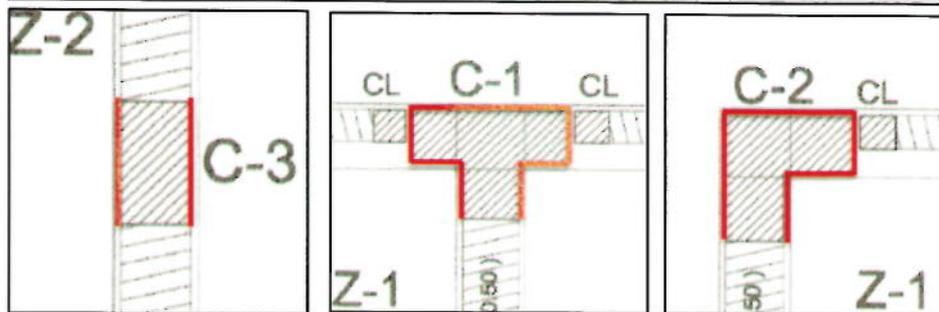
Imágenes n.º 1, 2, 3, 4 y 5

Detalle de cimentaciones del módulo de 03 aulas del nivel primario y nivel secundario, donde se aprecia las dimensiones de las columnas del tipo C-1, C-2 y C-3

De las imágenes precedentes se puede advertir que la partida de 02.01.04.03.02 COLUMNAS, ENCOFRADO Y DESENCOFRADO TIPO CARAVISTA le correspondería considerar solo las superficies de contacto con el encofrado señaladas en líneas rojas, y descontar las superficies de contacto con los muros de albañilería, que por procedimiento constructivo ya no se encofra; sin embargo, en la planilla de metrados el proyectista

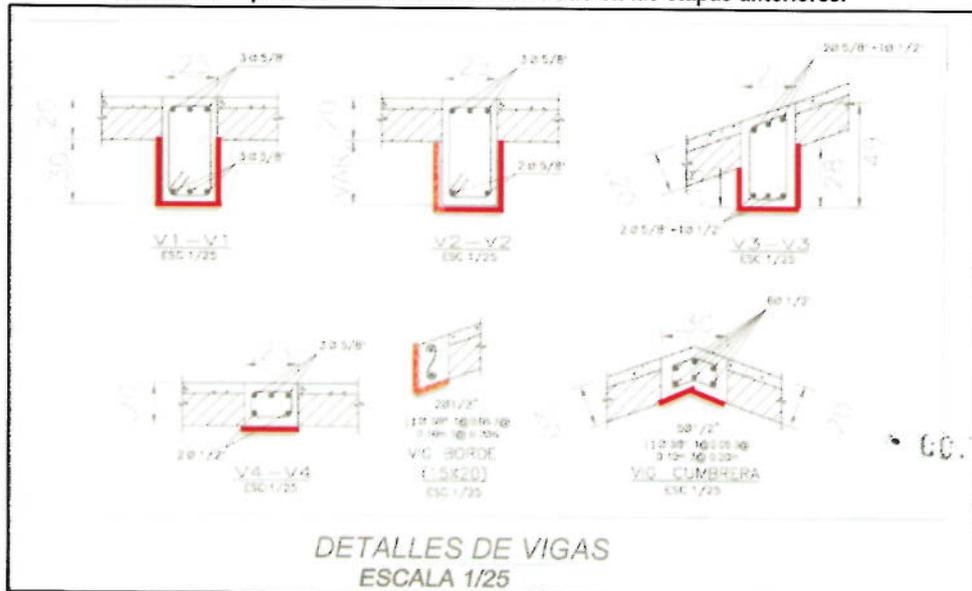
Del mismo modo, en la planilla de metrados del expediente técnico se pudo advertir que la partida 02.01.04.04.02 VIGAS, ENCOFRADO Y DESENCOFRADO TIPO CARAVISTA, establece medidas sobredimensionadas, por considerar el peralte (altura) de las vigas sin descontar el espesor de la losa aligerada (e=0.20 m.), tanto en las vigas longitudinales y transversales, pues las superficies de contacto del concreto en las vigas deben de considerar este descuento del espesor de la losa aligerada, como se puede apreciar en las imágenes siguientes:

Imágenes n.º 8  
Detalle de vigas en el módulo de 03 aulas, donde se aprecia las superficies para encofrar conforme al proceso constructivo evidenciado en las etapas anteriores.

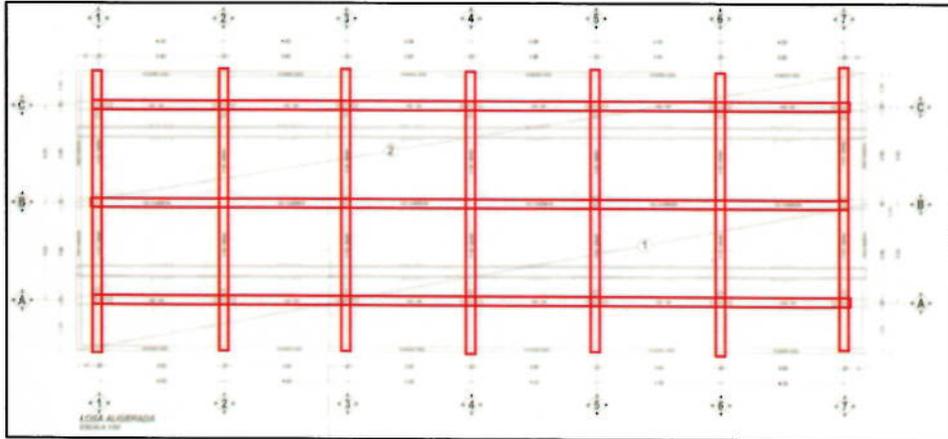
**Imágenes n.º 10**

Situación similar se pudo evidenciar en la planilla de metrados de las partidas asociadas a 02.01.04.05 LOSAS ALIGERADAS, como son: 02.01.04.05.01 LOSA ALIGERADA, CONCRETO F'c= 210 KG/MC2, 02.01.04.05.02 ENCOFRADO Y DESENCOFRADO NORMAL EN LOSAS ALIGERADAS, 02.01.04.05.04 CASETON DE POLIESTIRENO DE 0.15x0.30x1.20M, donde el proyectista consideró el volumen de concreto de 23 viguetas, en el ancho de la losa aligerada, en el encofrado de la losa aligerada consideró el largo y ancho total de la misma, sin descontar los anchos de las vigas transversales, viga cumbreira y vigas de borde, que ya se han metrado en la correspondiente partida de las vigas, y en la estimación de la cantidad de casetones considera la cantidad de unidades para la losa aligerada como el área de la losa; este hecho demuestra la existencia de metrados sobredimensionados, los mismos que se pueden apreciar en las imágenes siguientes:

**Detalle de vigas y losa aligerada del módulo de 03 aulas del nivel primario, donde se aprecia las superficies para encofrar conforme al proceso constructivo evidenciado en las etapas anteriores.**

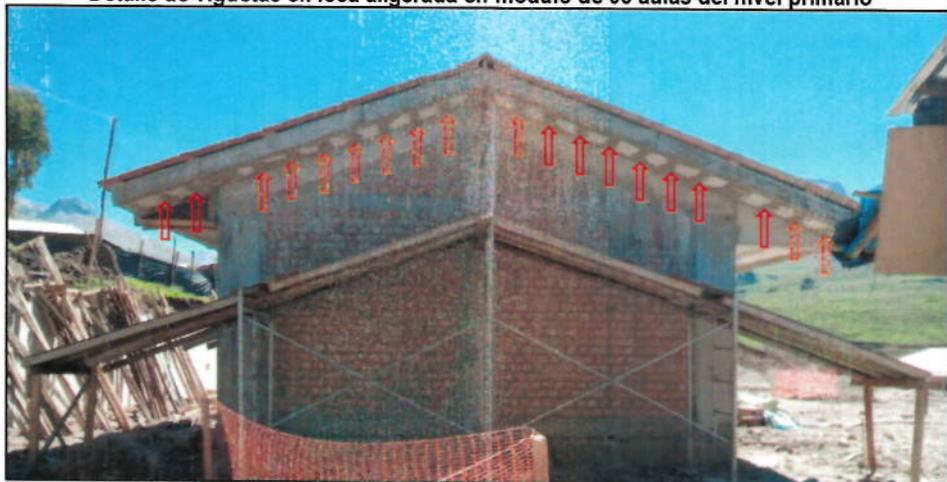
**Imágenes n.º 11**

**Detalle de viguetas en losa aligerada en módulo de 03 aulas del nivel primario**

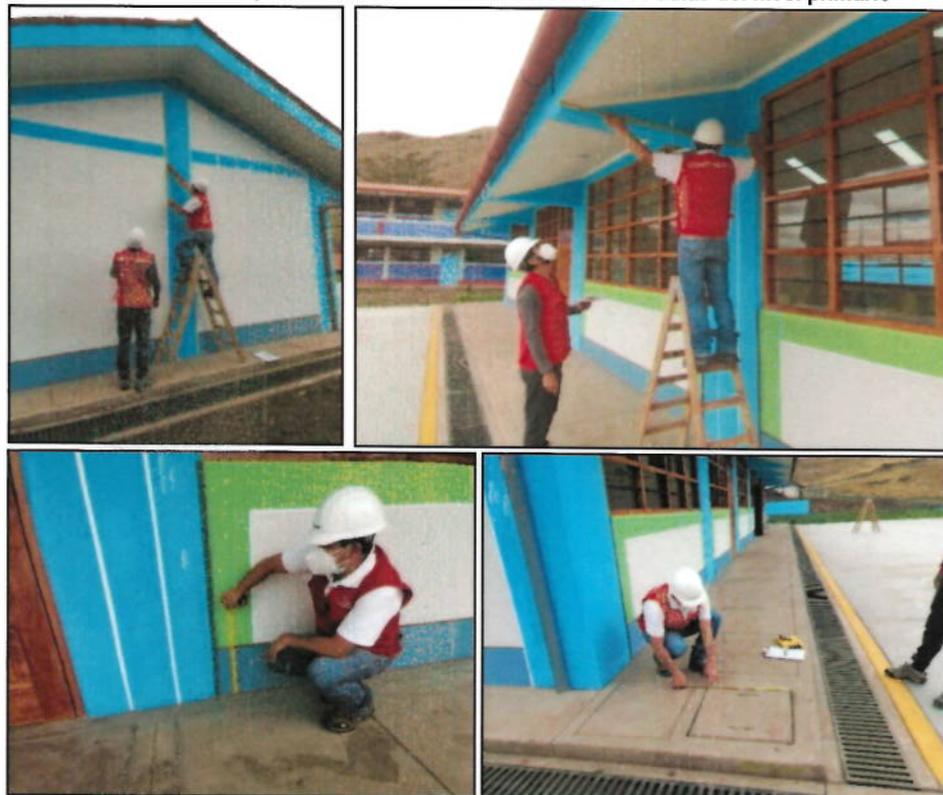
**Imágenes n.° 13, 14, 15 y 16**

**Mediciones en exteriores de columnas y vigas, contrazócalos de cemento pulido, verificación de área de veredas, muros de albañilería del módulo de 03 aulas del nivel primario**

Con la información recopilada en la inspección física de la obra se calculó los metrados realmente ejecutados por el Contratista, y se realizó la comparación de estos resultados con los metrados contemplados en el acta de recepción de obra, evidenciándose la existencia de partidas con menores metrados y con metrados no ejecutados, como se aprecia en el cuadro siguiente:

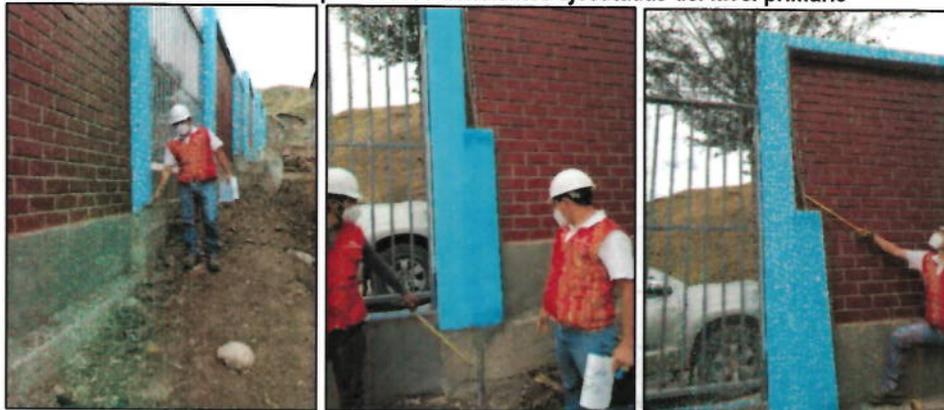
**Imágenes n.º 17, 18 y 19**

Así se tiene que, en la ejecución de la Obra existen deficiencias en los trabajos de los acabados de puertas de carpintería de madera de aulas, SS.HH., vestuario para alumnos, cocina, cerco perimétrico, patio de formación y losa deportiva; advirtiéndose además que tres luminarias ubicadas en los SS.HH. del nivel primario y módulo administrativo del nivel secundario no encienden, como se puede apreciar en las imágenes siguientes:

**Verificación de acabados de columnas e instalaciones de la acometida del suministro eléctrico en el cerco perimétrico deficientes ejecutadas del nivel primario**

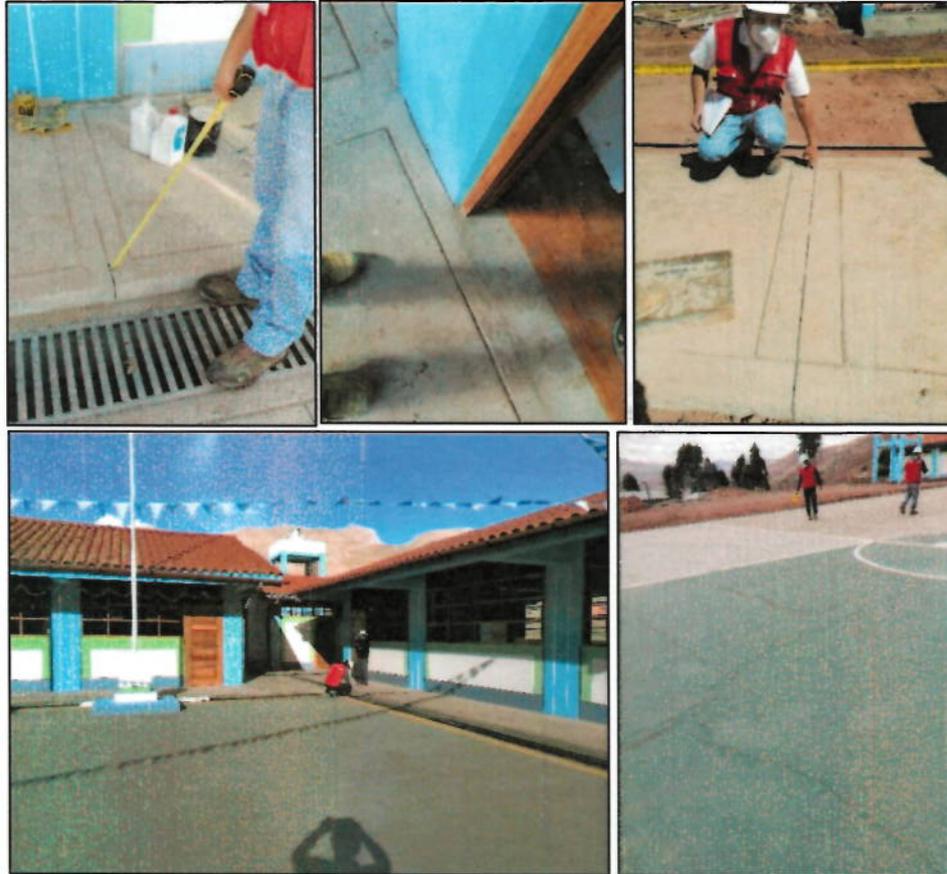
En los módulos de la Obra, se advirtió que, las juntas de dilatación con breca no se ejecutaron en las veredas perimétricas, patios de formación y losa deportiva; así como, en las aulas del nivel primario y secundario las tapajuntas metálicas no fueron ejecutadas en su totalidad por el Contratista, como se puede apreciar en las imágenes siguientes:

**Imágenes n.º 20, 21, 22, 23 y 24**  
**Trabajo de verificación de las partidas visibles en acabados de juntas de dilatación con brea, en veredas, patio de formación y losa deportiva en el nivel primario y secundario**

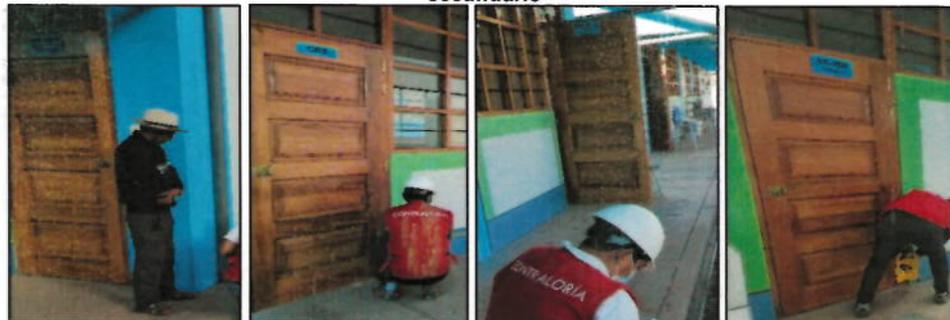
Así también, se advirtió que en la ejecución de las puertas de madera en todos los ambientes que componen la Obra, no se ejecutaron las partidas de cerrajería respecto a la instalación de: Cerrojo de 3" aluminizada en puerta y manija de bronce 4" para puertas, los mismo que fueron consideradas como ejecutada en el acta de recepción de obra, como se puede apreciar en las imágenes siguientes:

**Imágenes n.º 25, 26, 27 y 28**  
**Verificación de instalación de cerrojos y manijas en puertas de ambientes del nivel primario y secundario**

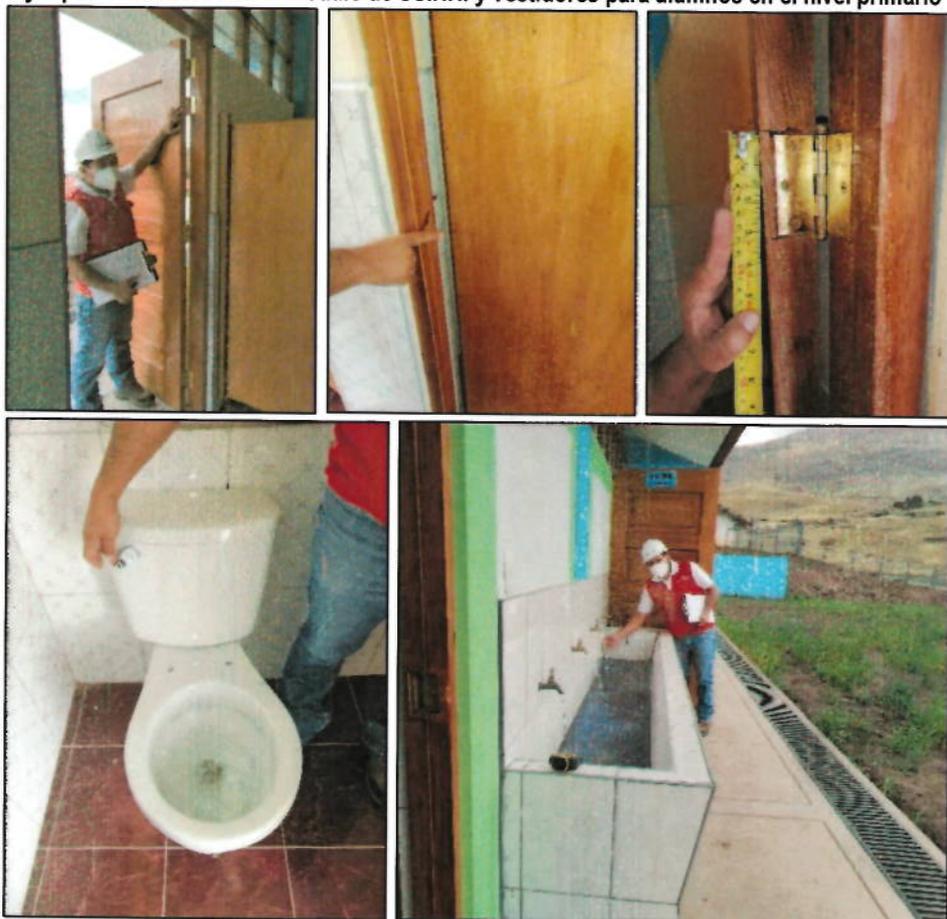
**Imágenes n.º 29, 30, 31, 32 y 33**

En los módulos de SS.HH. y vestidores para alumnos del nivel primario y secundario, se evidenció que las bisagras empleadas no cumplen con las especificaciones técnicas del expediente técnico de la Obra, pues se instalaron bisagras de 3"x3" que son de menor dimensión a las requerida; así como, se instalaron menor cantidad de puntos de  $\frac{1}{2}$ " de agua fría, pues se contabilizaron en el SS.HH. del nivel primario la cantidad de 5 puntos en SS.HH. para varones, 4 puntos en SS.HH. para mujeres y 4 puntos en el bebedero, que totalizan la cantidad de 13 puntos de  $\frac{1}{2}$ " de agua fría, respecto a los 16 puntos considerados en la recepción de obra; similar situación se presenta en los SS.HH. del nivel secundario, así como, la totalidad de inodoros instalados para el nivel primario y secundario no cuentan con las tapas respectivas, como se puede apreciar en las imágenes siguientes:

**Verificación de acabados en puertas de carpintería de madera, cerrajería, puntos de agua fría y tapas en inodoros en el módulo de SS.HH. y vestidores para alumnos en el nivel primario**

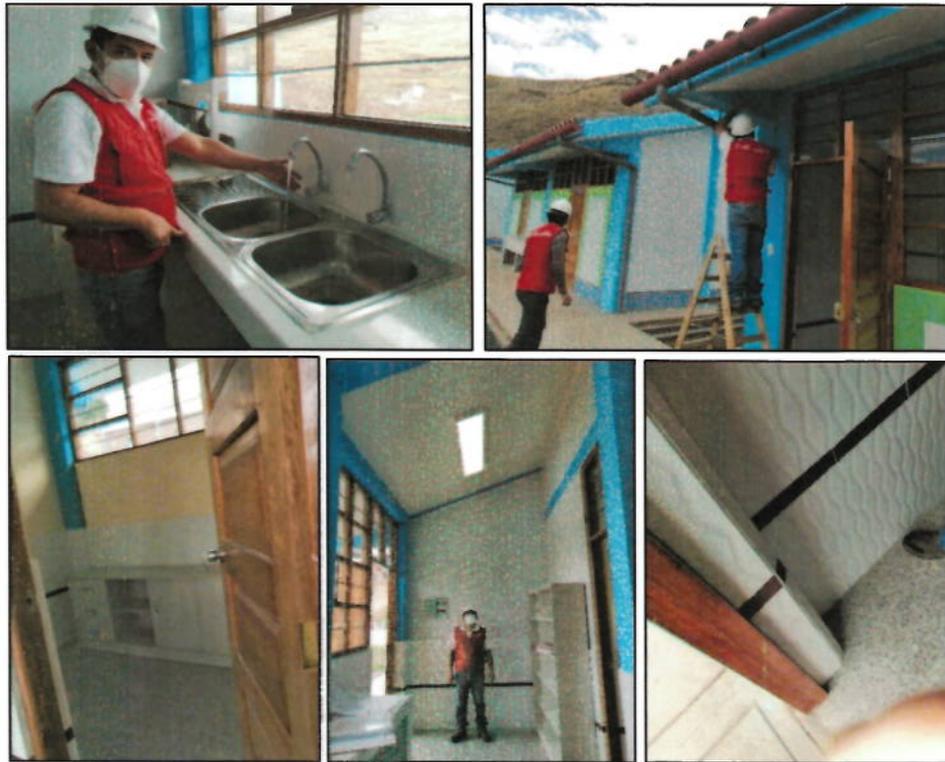
Imágenes n.° 34, 35, 36, 37 y 38

En el módulo de cocina del nivel primario, se evidenció que se instalaron tres puertas, una exterior con cerradura de dos golpes y dos internas con cerraduras tipo bola en lugar de las cerraduras de dos golpes considerada en el expediente técnico para todas las puertas, además en el acta de recepción para dicho módulo se consideró la instalación de un total cuatro cerraduras de dos golpes; asimismo, se instaló dos caños adosados al muro a diferencia de la grifería tipo mezcladora establecida en el expediente técnico y acta de recepción de obra; finalmente, se contabilizaron dos puntos de salida de  $\frac{1}{2}$ " para agua fría

Trabajo de verificación de las partidas visibles en acabados de juntas de dilatación con brea, contrazócalos de cemento pulido en exteriores, zócalo de mayólica en interior, verificación de área de veredas, muros de albañilería, puertas y ventanas de carpintería de madera en el módulo de cocina en el nivel primario
