INFORME DE VISITA DE CONTROL
N.º 10344-2021-CG/SADEN-SVC

**“SERVICIO DE MANTENIMIENTO RUTINARIO Y PERIODICO
DEL CAMINO VECINAL CUCHUGUAY - PALCO - EL BADO -
EMP. PE-3N (QUESQUENDA) DEL DISTRITO DE QUIRUVILCA
PROVINCIA SANTIAGO DE CHUCO LA LIBERTAD”**

DEL 23 DE MARZO AL 29 DE MARZO DE 2021

LIMA, 6 DE MAYO DE 2021

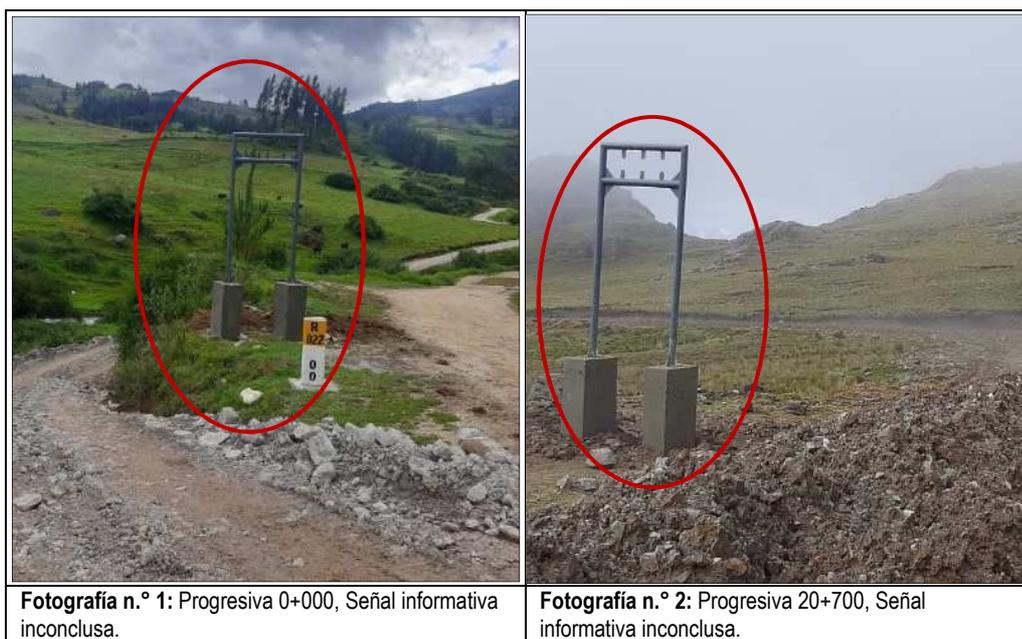
Señales Informativas inconclusas

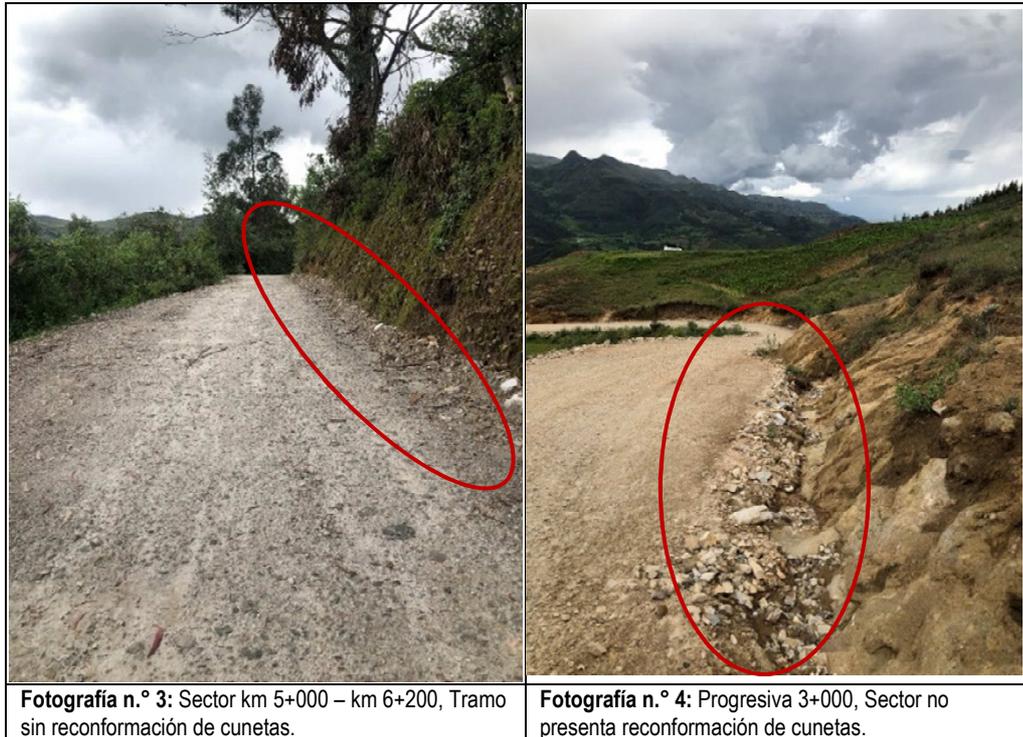
Tramos sin reconfiguración de cunetas

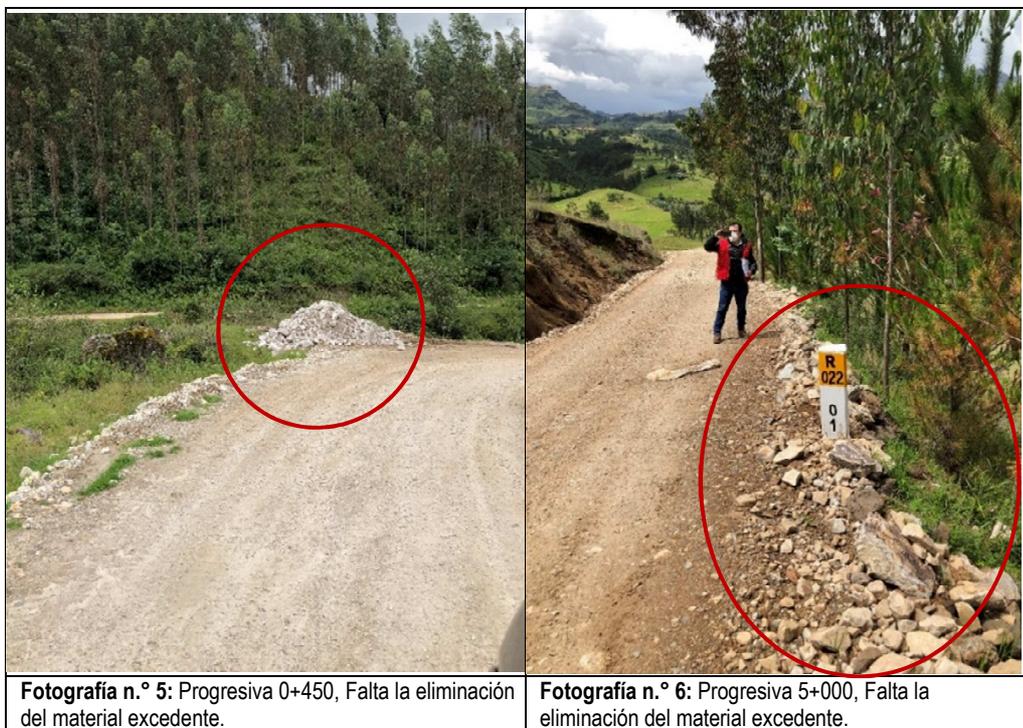
Falta de eliminación de material excedente

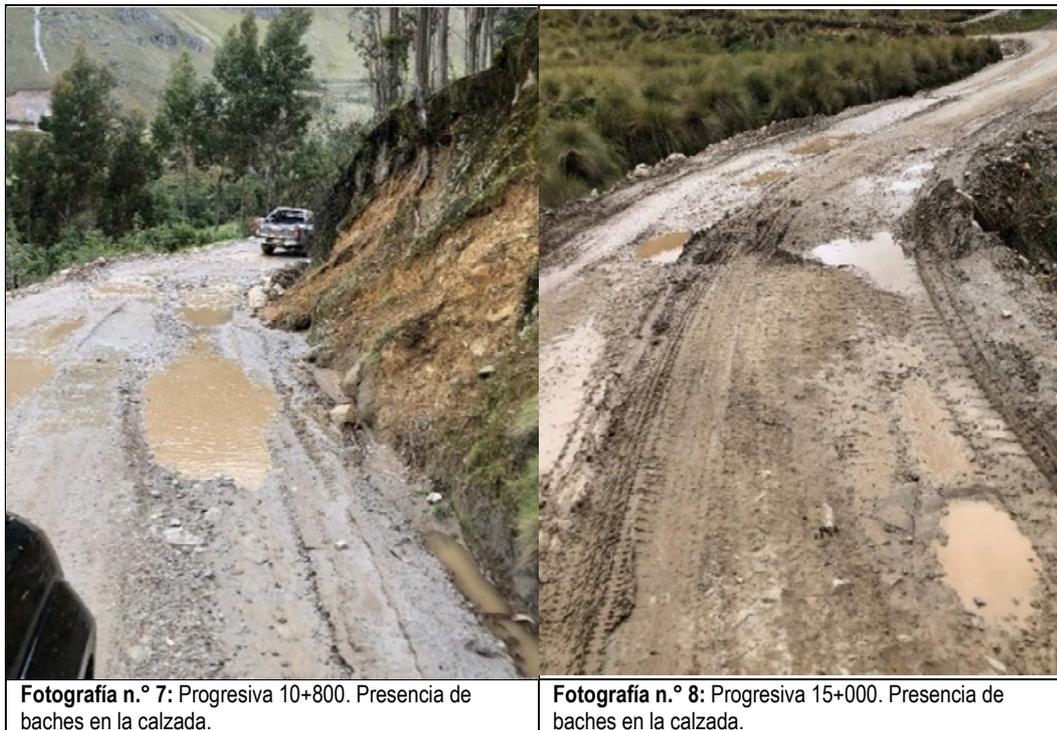
Baches en la capa de rodadura

Fotografía n.º 7: Progresiva 10+800. Presencia de baches en la calzada.

Fotografía n.º 8: Progresiva 15+000. Presencia de baches en la calzada.

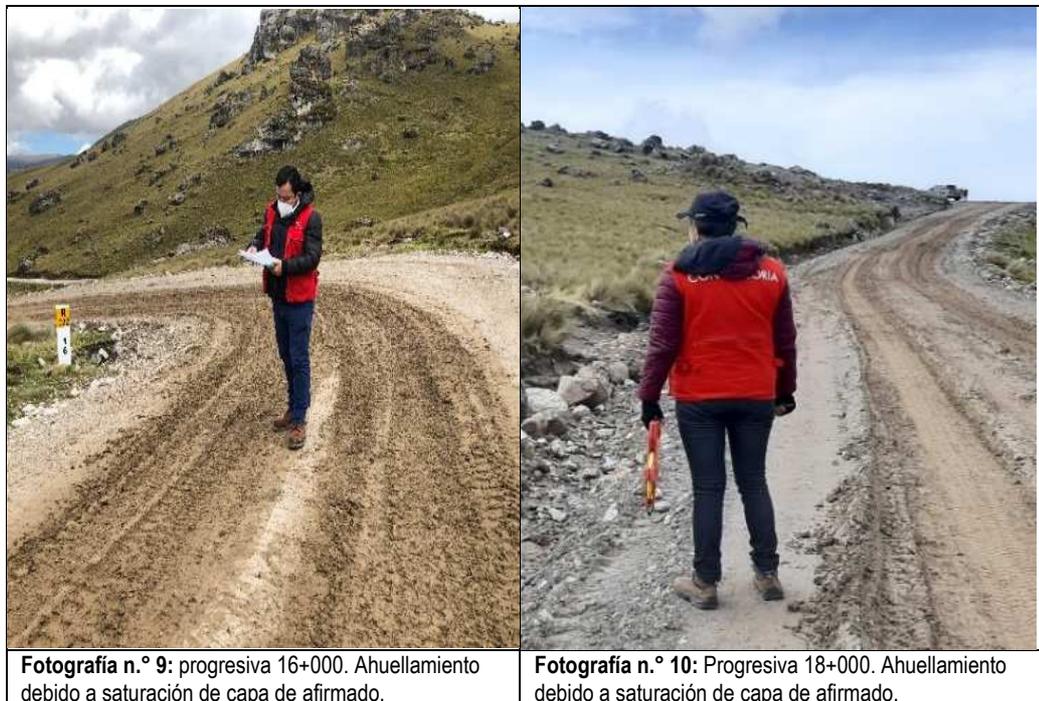
Ahuellamientos en la capa de rodadura

Fotografía n.º 9: progresiva 16+000. Ahuellamiento debido a saturación de capa de afirmado.

Fotografía n.º 10: Progresiva 18+000. Ahuellamiento debido a saturación de capa de afirmado.

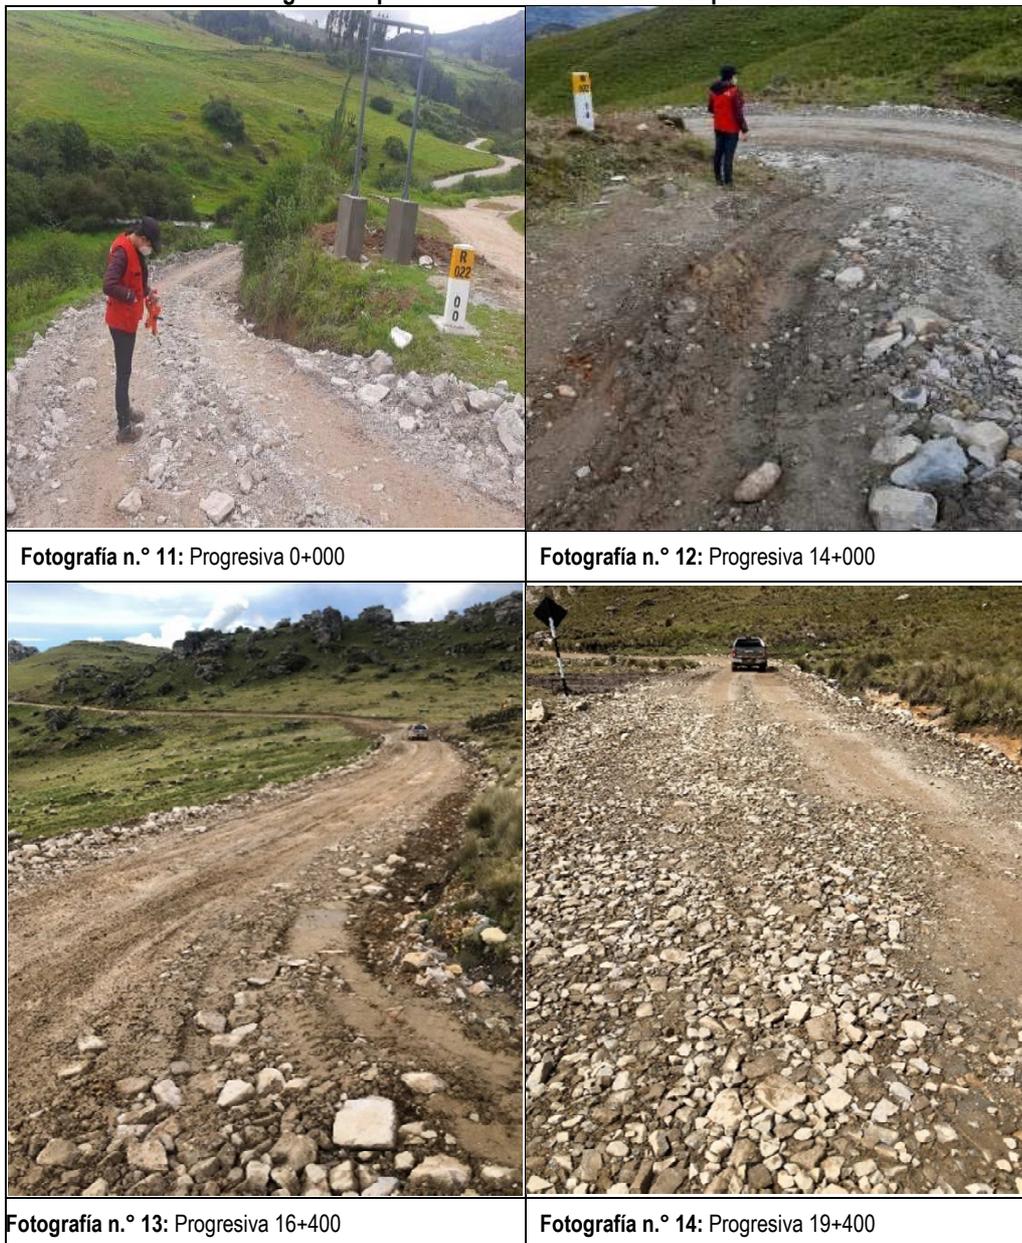
Material granular para afirmado con diámetros superiores a 2"

Fotografía n.º 11: Progresiva 0+000

Fotografía n.º 12: Progresiva 14+000

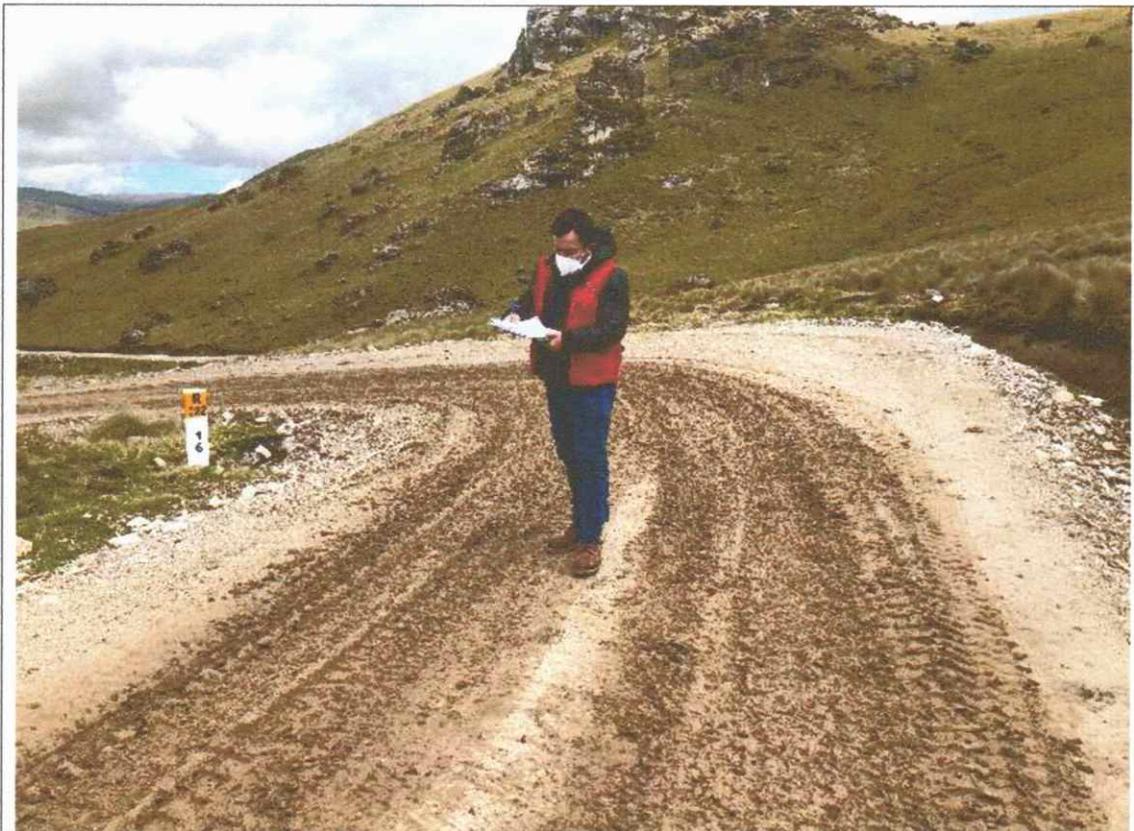
1. Se observó ahuellamiento por presencia de material saturado en distintas zonas, dese la progresiva 16+000 hasta la 20+700.

Imagen 01: Camino vecinal en progresiva 16+000.
Ahuellamiento, presencia de material saturado

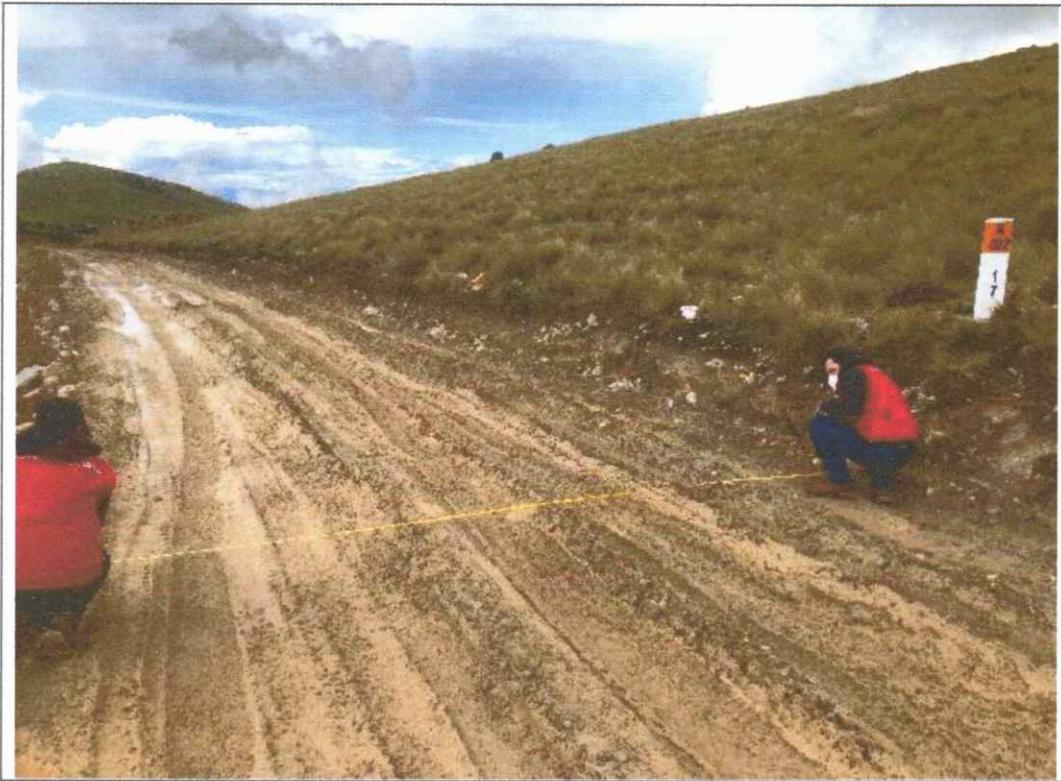
Imagen 02: Camino vecinal en progresiva 17+000.
Ahuellamiento, presencia de material saturado

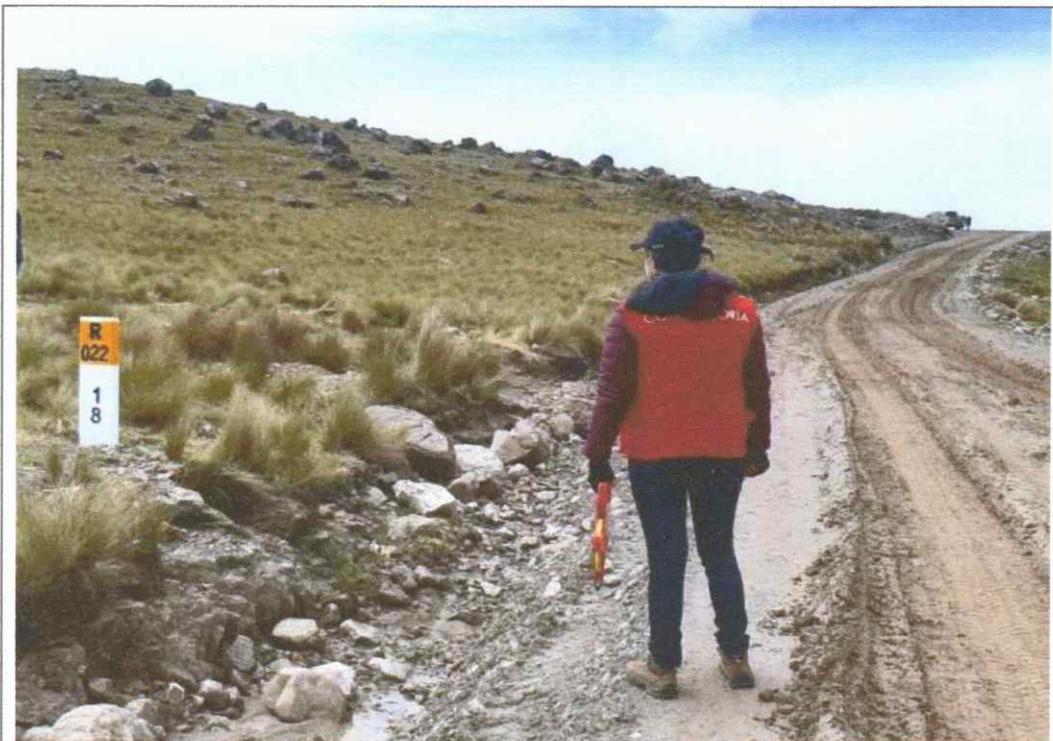
Imagen 03: Camino vecinal en progresiva 20+700.
Ahuellamiento, presencia de material saturado

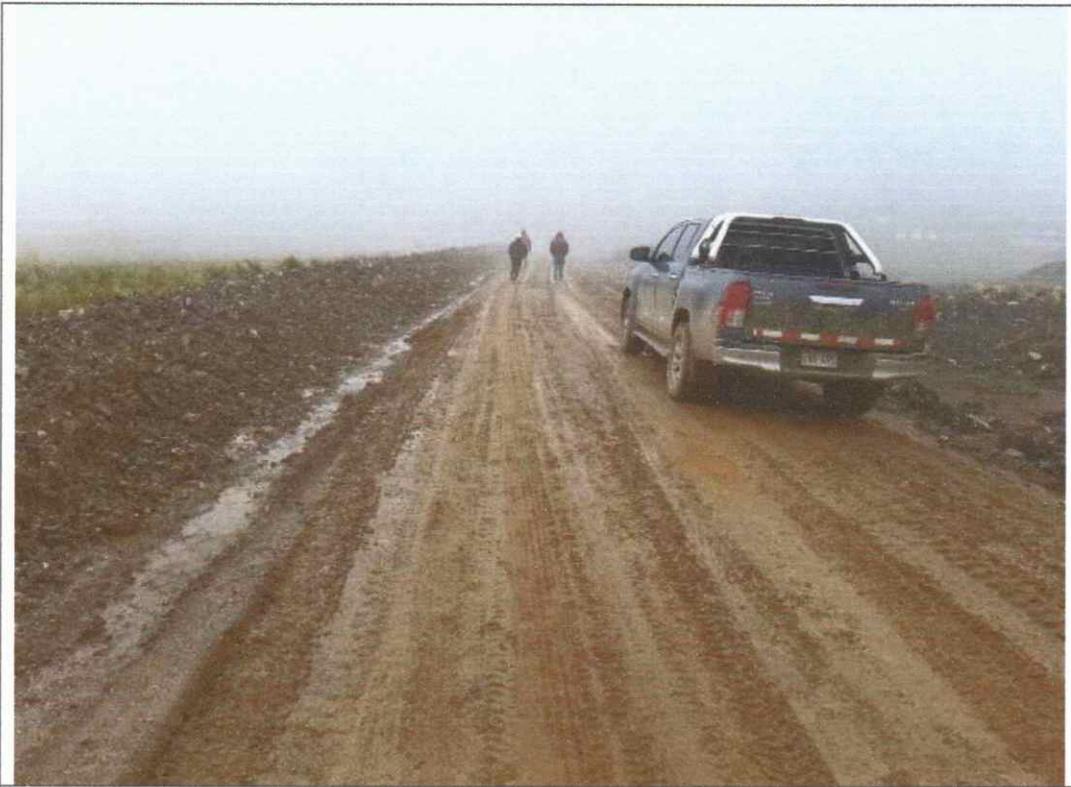
Imagen 04: Camino vecinal en progresiva 20+700.
Ahuellamiento, presencia de material saturado

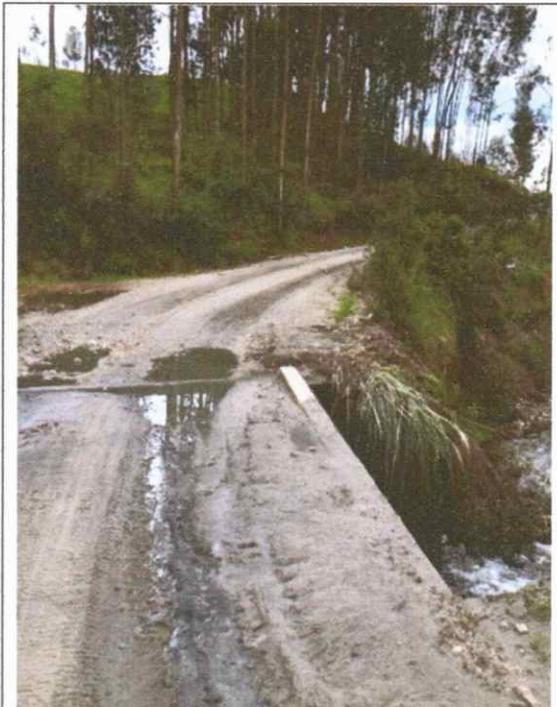
2. Se observó baches en la plataforma con presencia de agua, en las siguientes progresivas:

Imagen 05: Camino vecinal en progresiva 8+100.
Existencia de baches

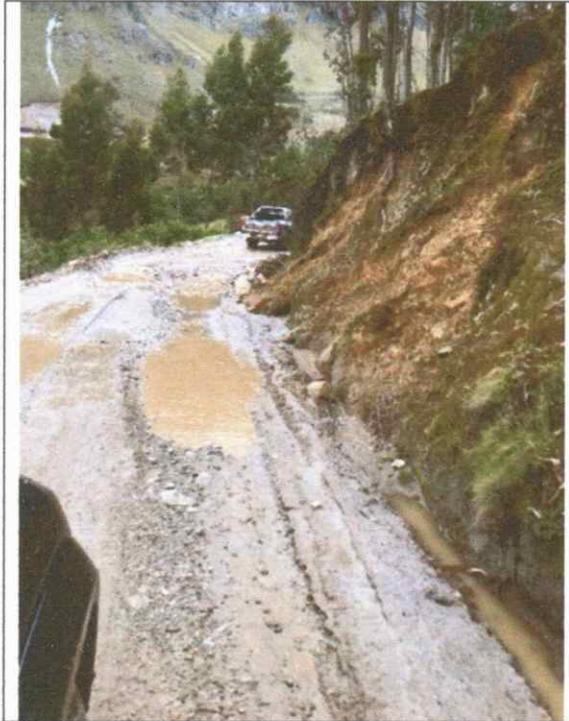
Imagen 06: Camino vecinal en progresiva 10+800.
Existencia de baches

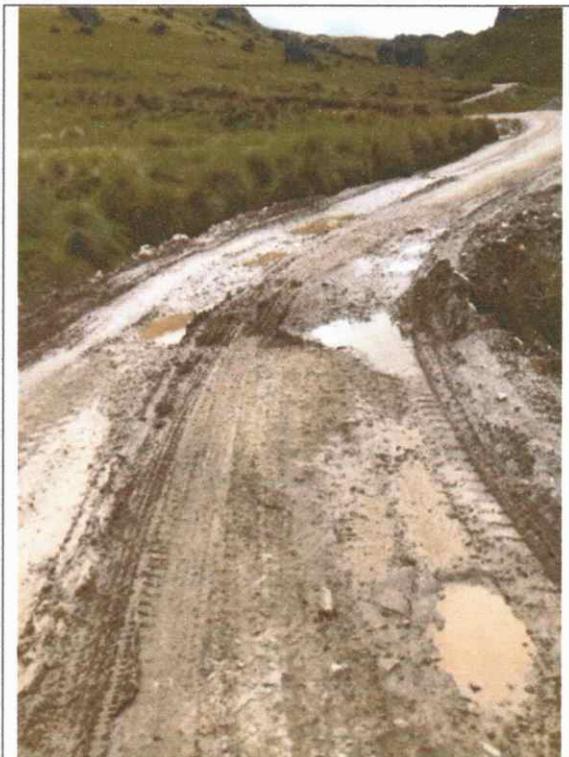
Imagen 07: Camino vecinal en progresiva 15+000.
Existencia de baches

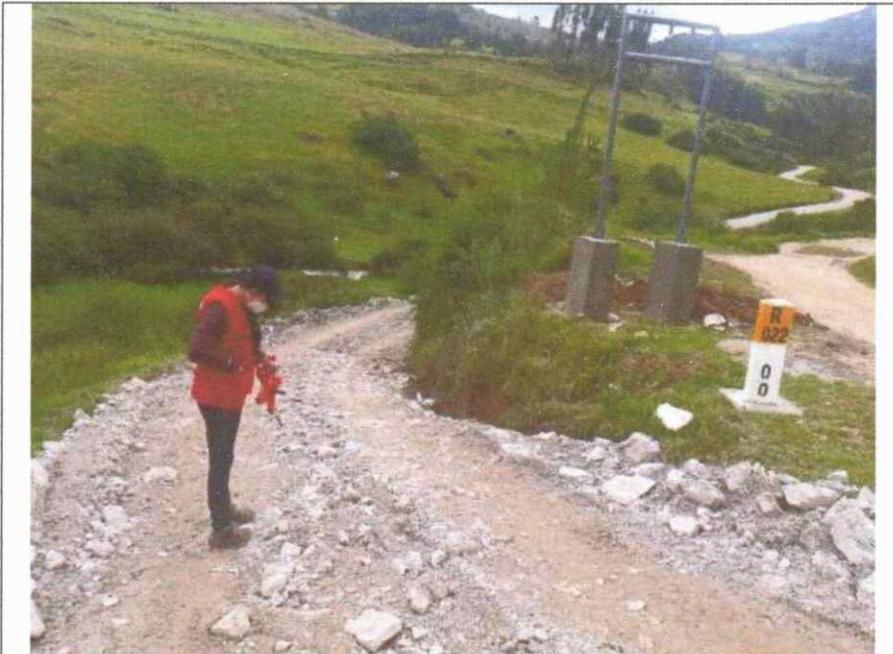
3. Se observó que el material afirmado colocado no cumple con las especificaciones técnicas aprobadas en el Plan de Trabajo, se debió retirar las piedras de tamaño mayor a 7.5cm.

Imagen 08: Camino vecinal en progresiva 0+000.
El afirmado colocado con cumple con las especificaciones técnicas.

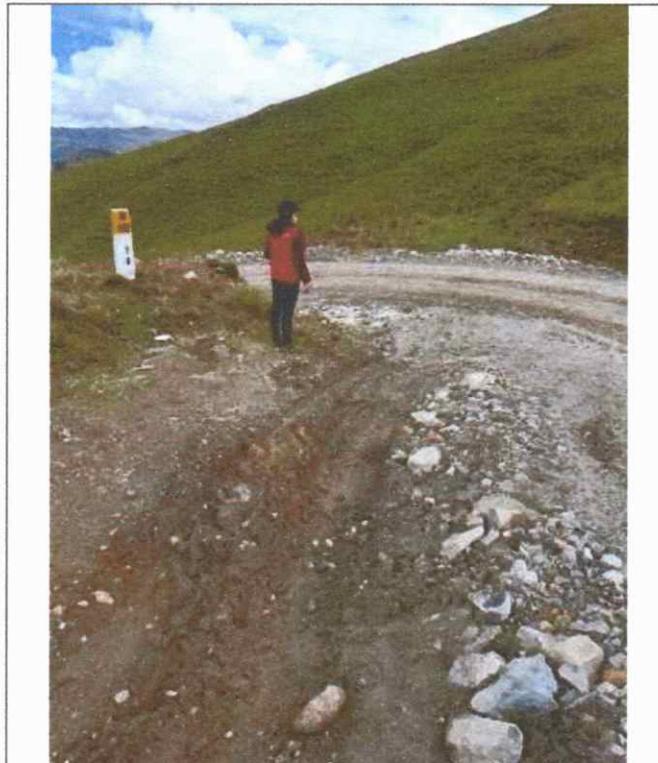
Imagen 09: Camino vecinal en progresiva 14+000.
El afirmado colocado con cumple con las especificaciones técnicas.

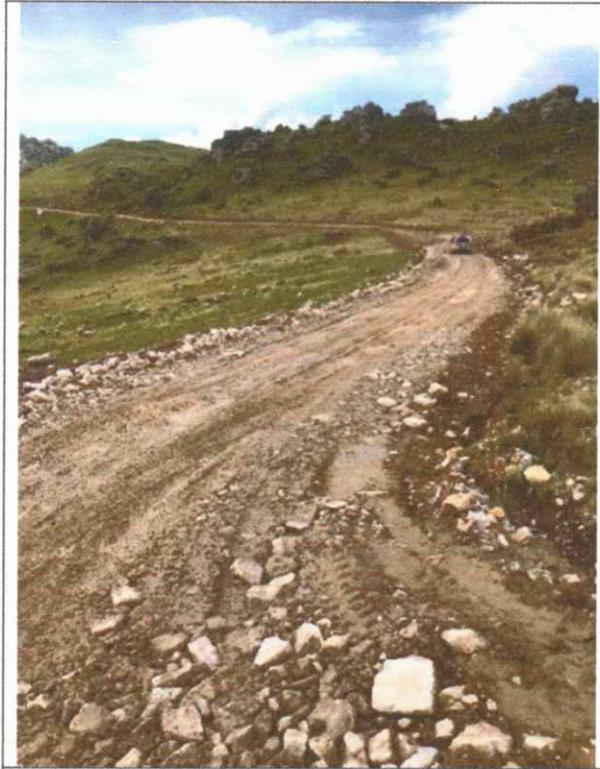
Imagen 10: Camino vecinal en progresiva 16+400.
El afirmado colocado con cumple con las especificaciones técnicas.

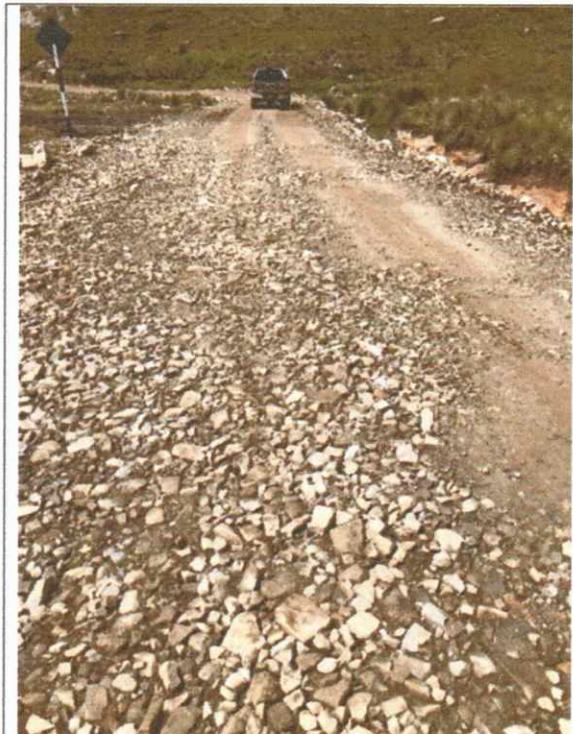
Imagen 11: Camino vecinal en progresiva 19+400.
El afirmado colocado con cumple con las especificaciones técnicas.

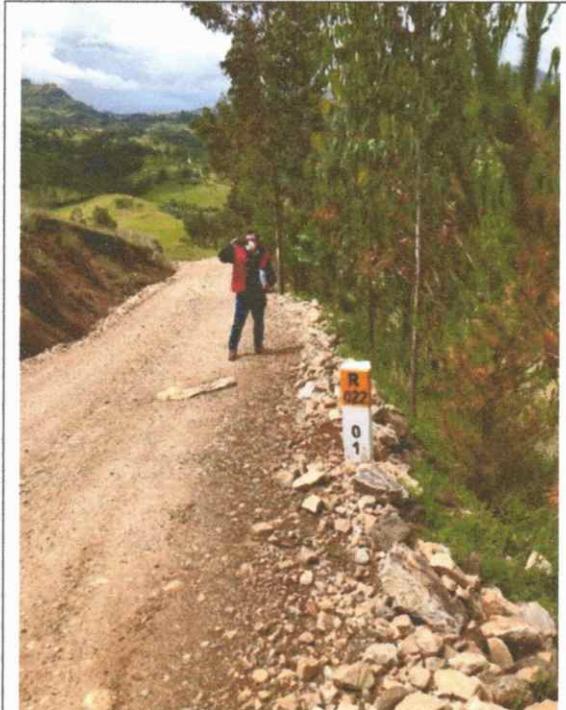
4. Se identificaron tramos donde no se ha realizado la conformación y limpieza de cunetas, además no se eliminó el material excedente.

Imagen 12: Camino vecinal en progresiva 1+000
No se realizó la eliminación del material excedente.

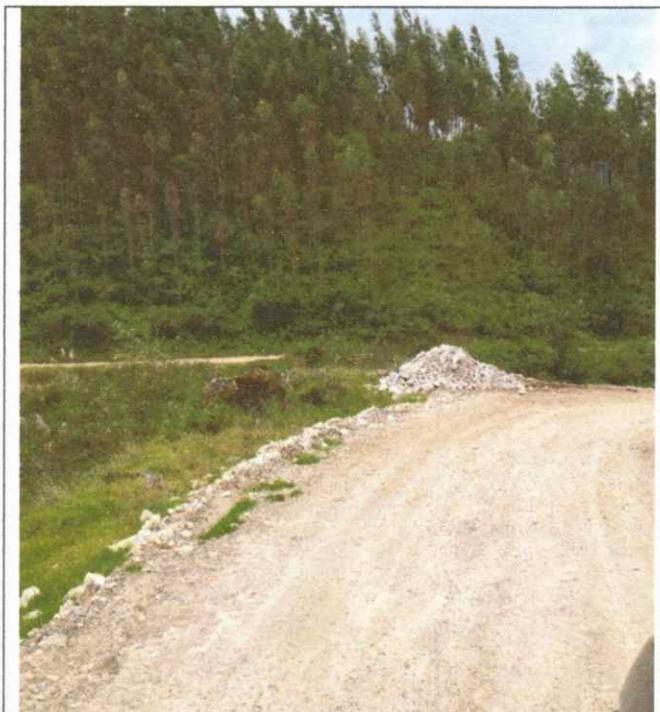
Imagen 13: Camino vecinal en progresiva 0+450
No se realizó la eliminación del material excedente.

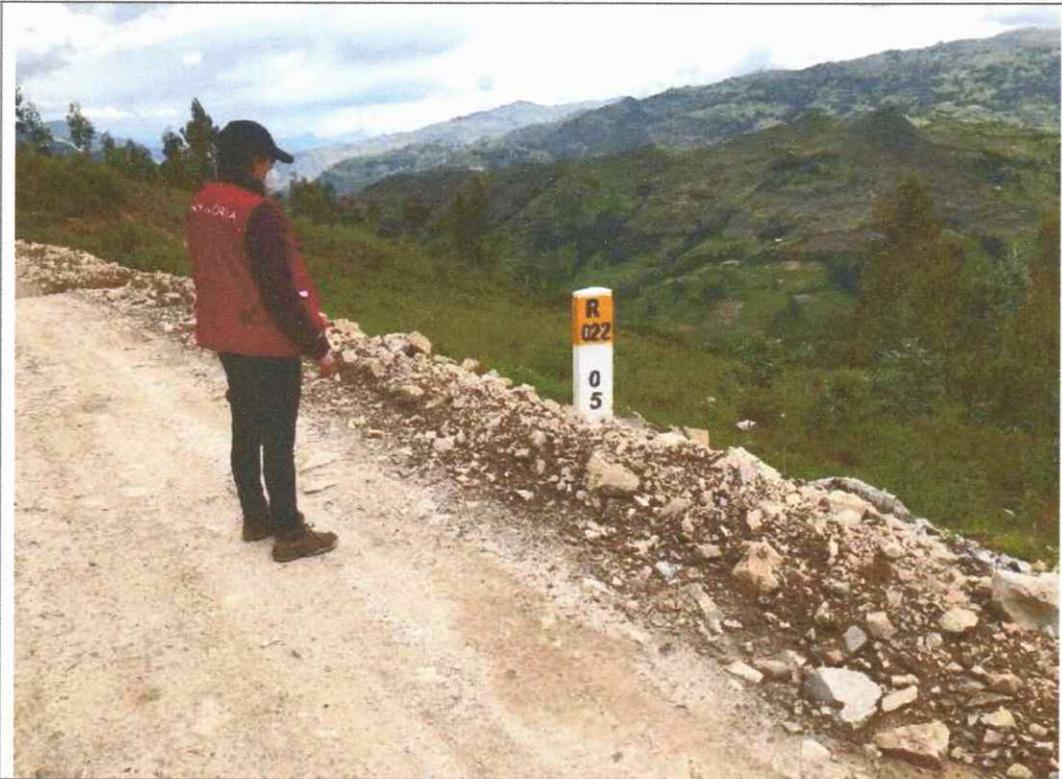
Imagen 14: Camino vecinal en progresiva 5+000
No se realizó la eliminación del material excedente.

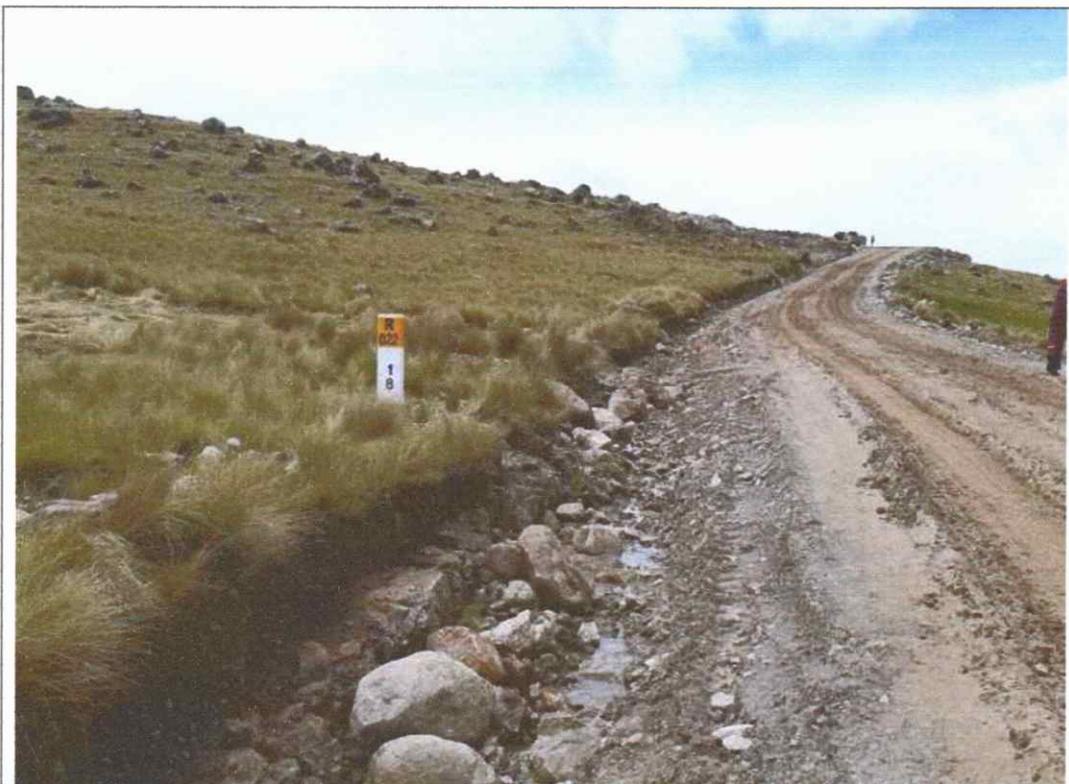
Imagen 15: Camino vecinal en progresiva 18+000
No se realizó la limpieza de cunetas.

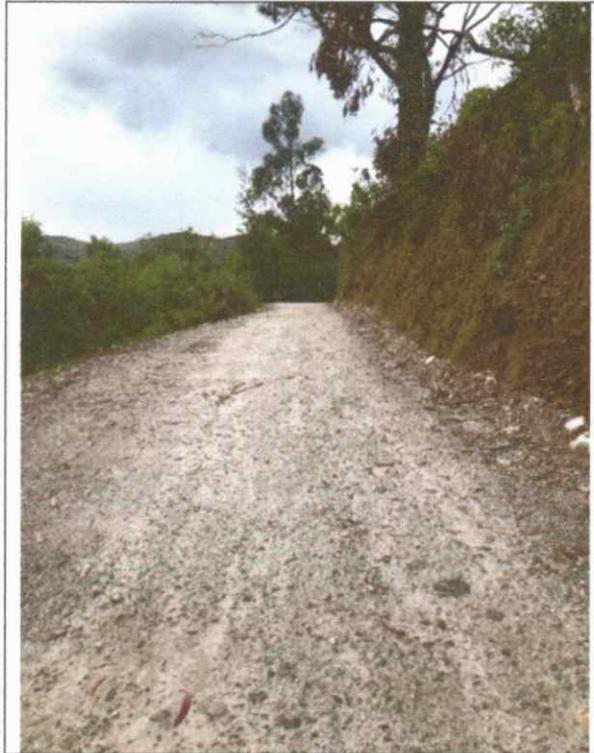
Imagen 16: Camino vecinal en progresiva desde 5+000 hasta 6+200.
Tramo sin conformación de cunetas.

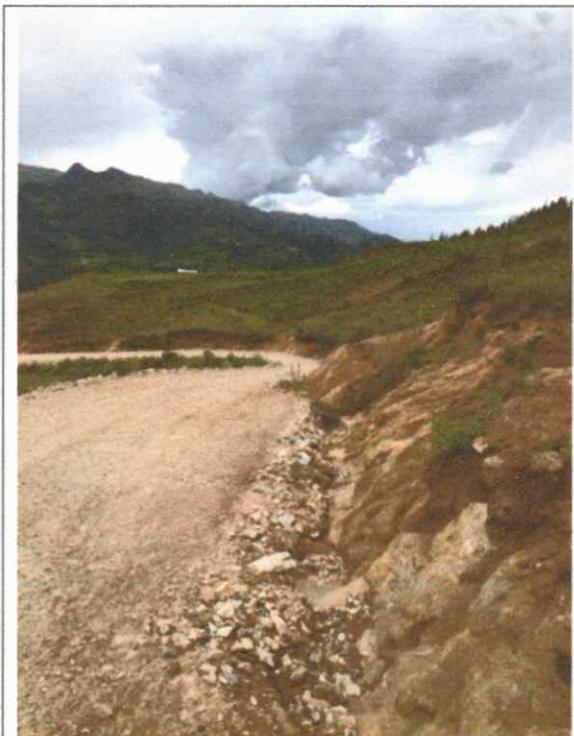
Imagen 17: Camino vecinal en progresiva 3+000.
No se realizó la limpieza de cunetas.

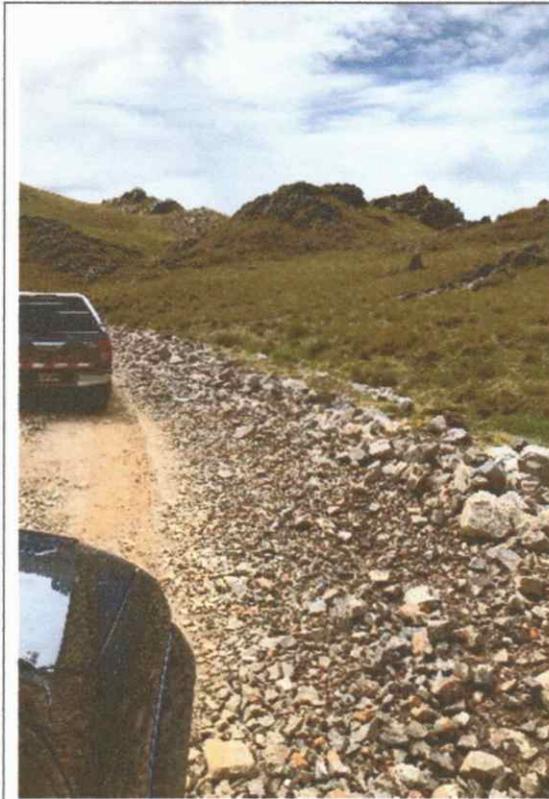
Imagen 18: Camino vecinal en progresiva 19+500
No se realizó la eliminación del material excedente.

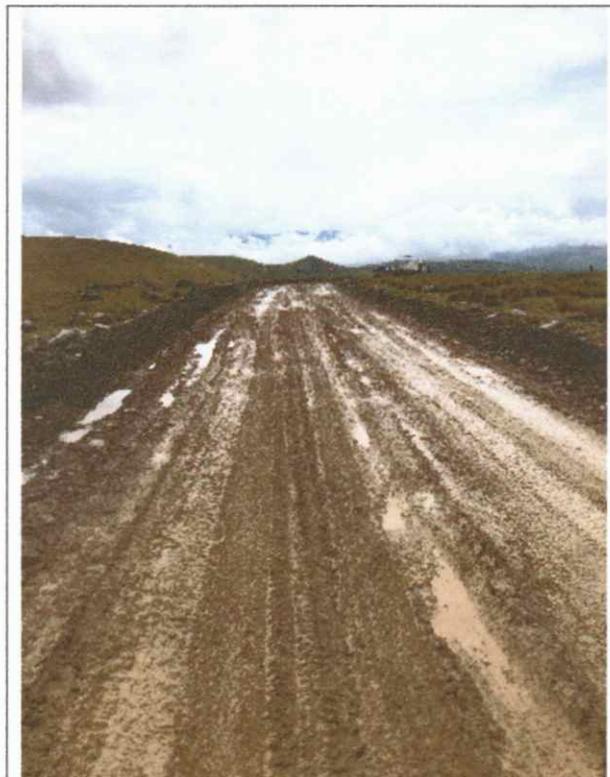
Imagen 19: Camino vecinal en progresiva 20+700
No se realizó la eliminación del material excedente.

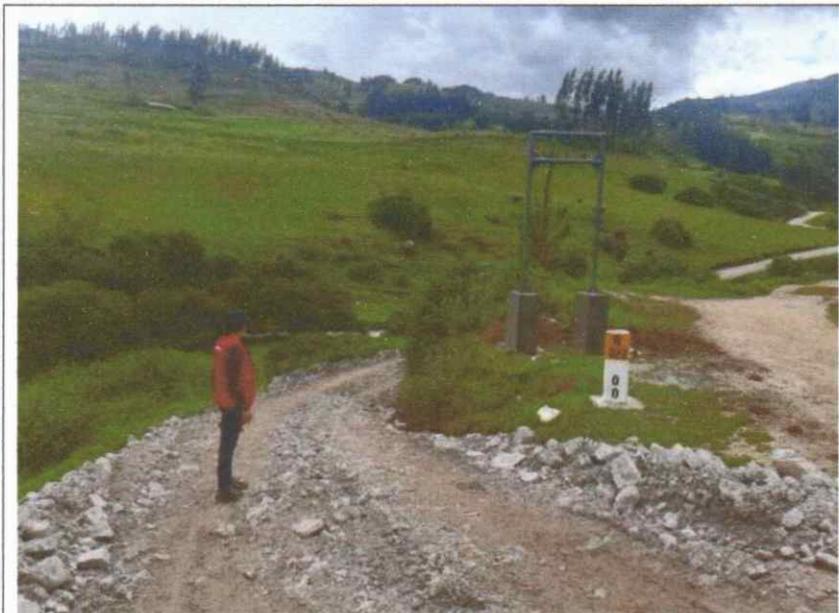
Imagen 26: Camino vecinal en progresiva 0+000
Señal informativa inconclusa.

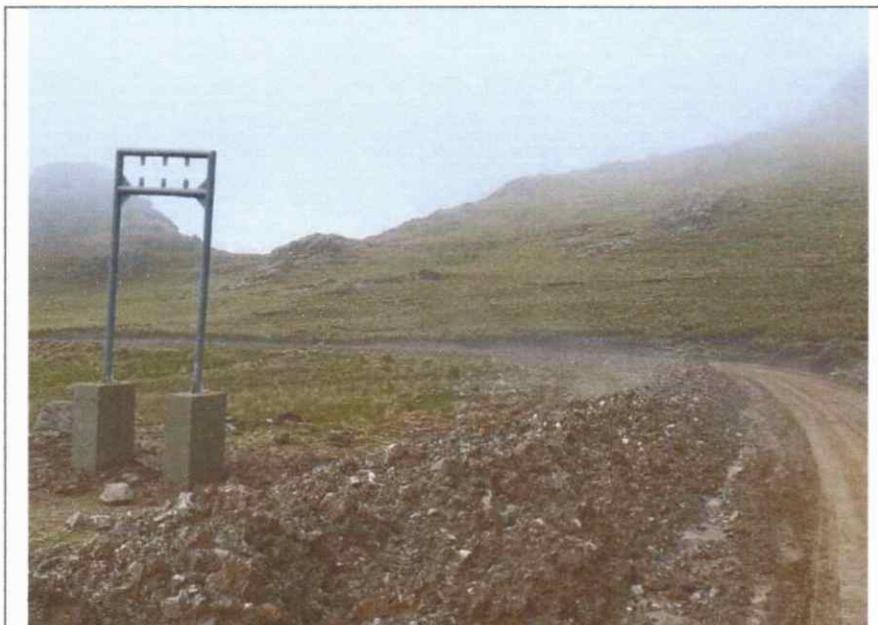
Imagen 27: Camino vecinal en progresiva 20+700
Señal informativa inconclusa.
