**INFORME DE VISITA DE CONTROL**  
**N.º 10345-2021-CG/SADEN-SVC**

**“SERVICIO DE MANTENIMIENTO RUTINARIO Y PERIÓDICO**  
**DE LOS CAMINOS VECINALES EN EL DISTRITO DE**  
**ANGASMARCA DE LA PROVINCIA SANTIAGO DE CHUCO**  
**LA LIBERTAD”**

**LIMA, 7 DE MAYO DE 2021**

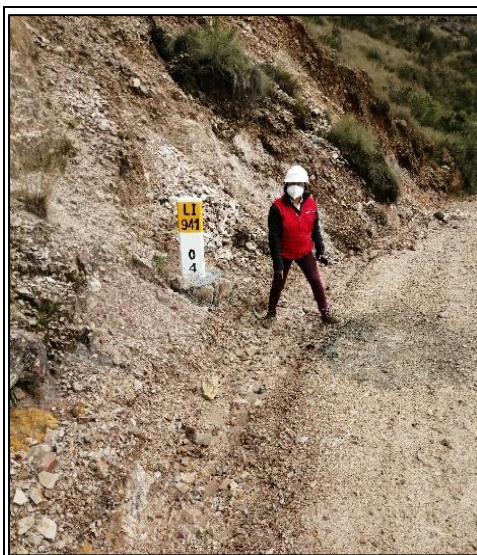
Fotografía n.° 1: Progresiva 4+000 Cuneta colmatada con material suelto.

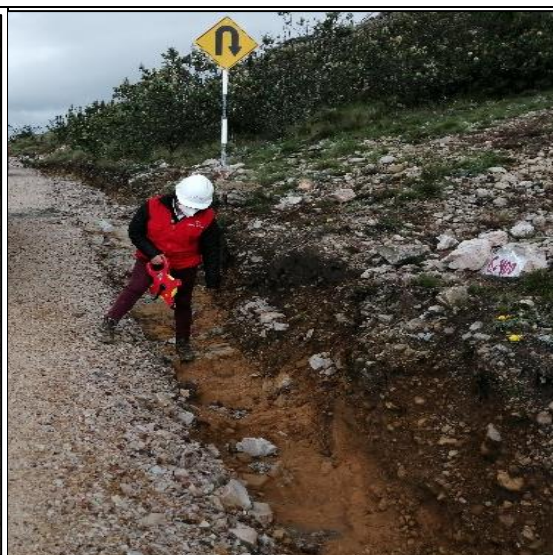
Fotografía n.° 2: Progresiva 5+000 Cuneta colmatada con material suelto.

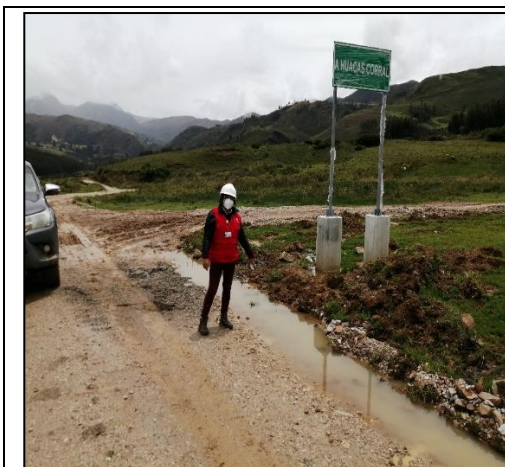
**Fotografía n.º 3:** Cuneta colmatada con agua en la progresiva 4+650 al 4+750.

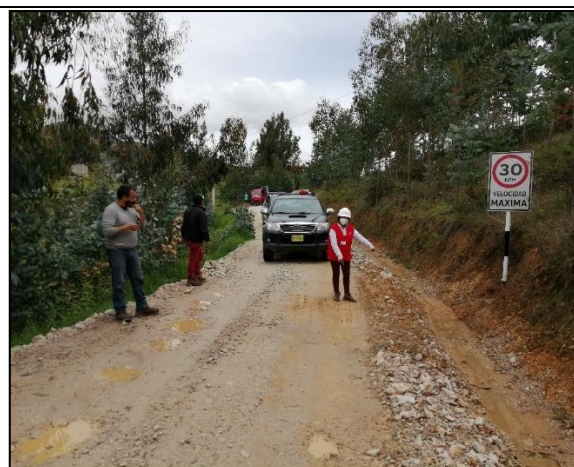
**Fotografía n.º 4:** Cunetas con material suelto, rocas pequeñas y vegetación en la progresiva 1+800 al 1+900.

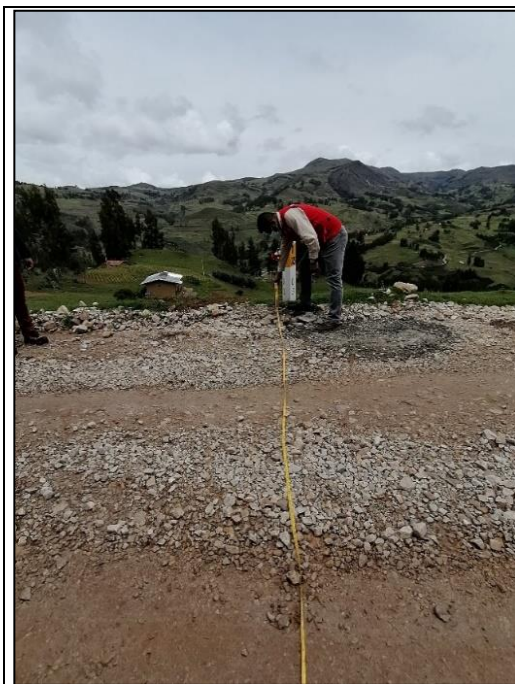
**Fotografía n.º 5:** Disgregamiento de capa de afirmado en la progresiva 3+500

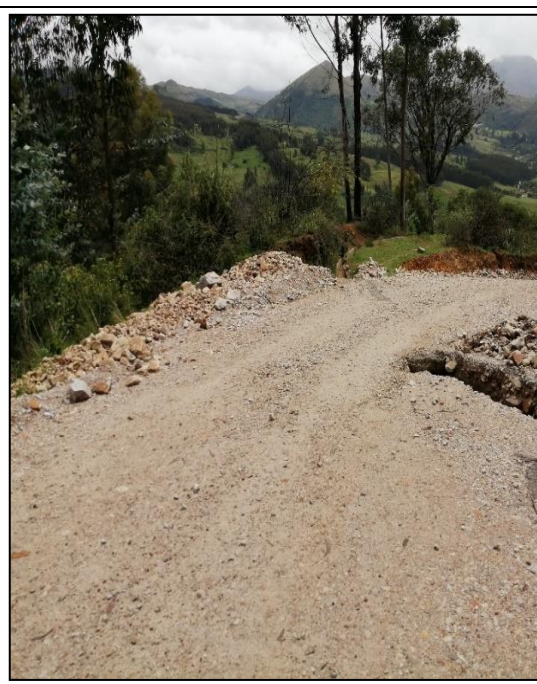
| Progresivas (km) | Deficiencias Técnicas constructivas |
|---|---|
| 3+900 | Presencia de fractura de una pared de un canal de regadío que pasa debajo de la vía, acortando el ancho de la capa de rodadura a 3.5 m. |

**Fotografía n.º 6:** Disgregamiento de material y reducción del ancho de calzada en la progresiva 3+900

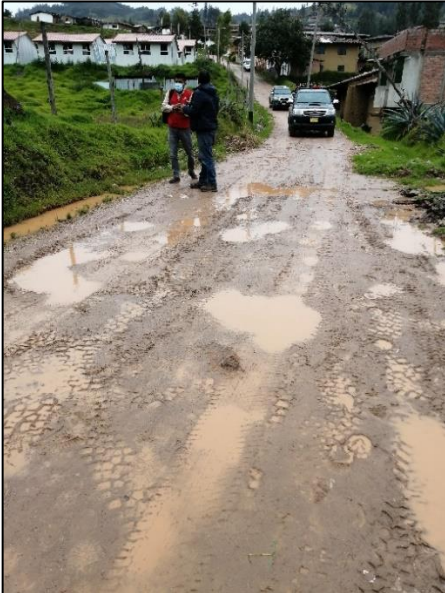
| <p><b>Fotografía n.º 7:</b> Camino con presencia de baches y ahuellamientos entre progresivas 0+250 y 1+200</p> | <p><b>Fotografía n.º 8:</b> Camino con presencia de baches y cuneta colmatada 0+250 y 1+200</p> |

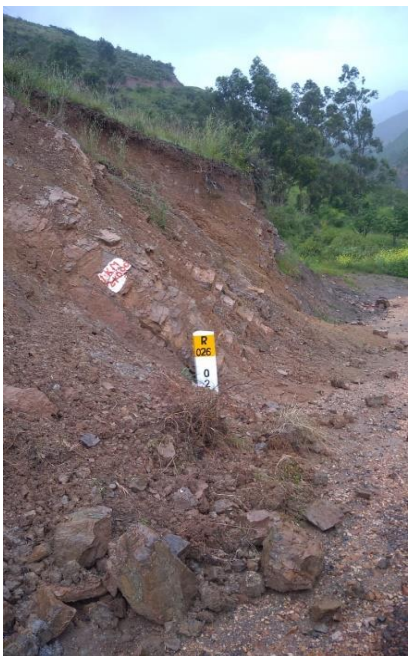
| <p><b>Fotografía n.º 9:</b> Progresiva kilómetro 2+000 Derrumbe con desprendimiento de rocas invaden la vía.</p> | <p><b>Fotografía n.º 10:</b> Progresiva kilómetro 2+000 a 0+250 Derrumbes con desprendimiento de rocas invaden la vía.</p> |

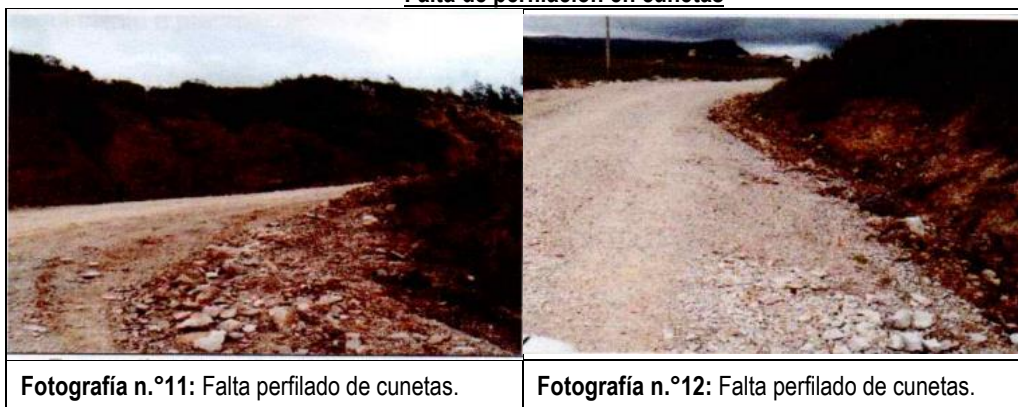
**Fotografía n.°11:** Falta perfilado de cunetas.

**Fotografía n.°12:** Falta perfilado de cunetas.

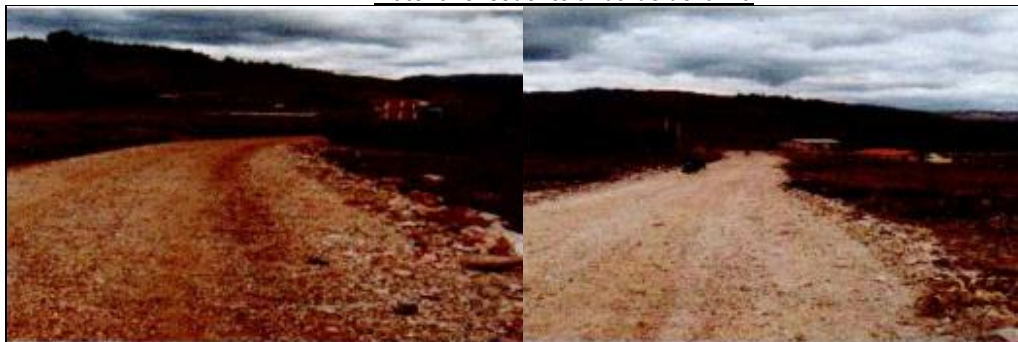
**Fotografía n.° 13:** Material excedente al borde de la vía.**Fotografía n.° 14:** Material excedente al borde de la vía.

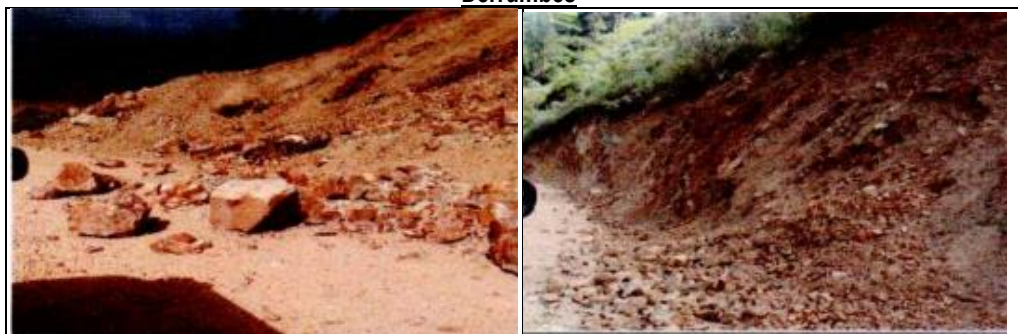
**Fotografía n.° 15:** Material excedente al borde de la vía.**Fotografía n.° 16:** Material excedente al borde de la vía.

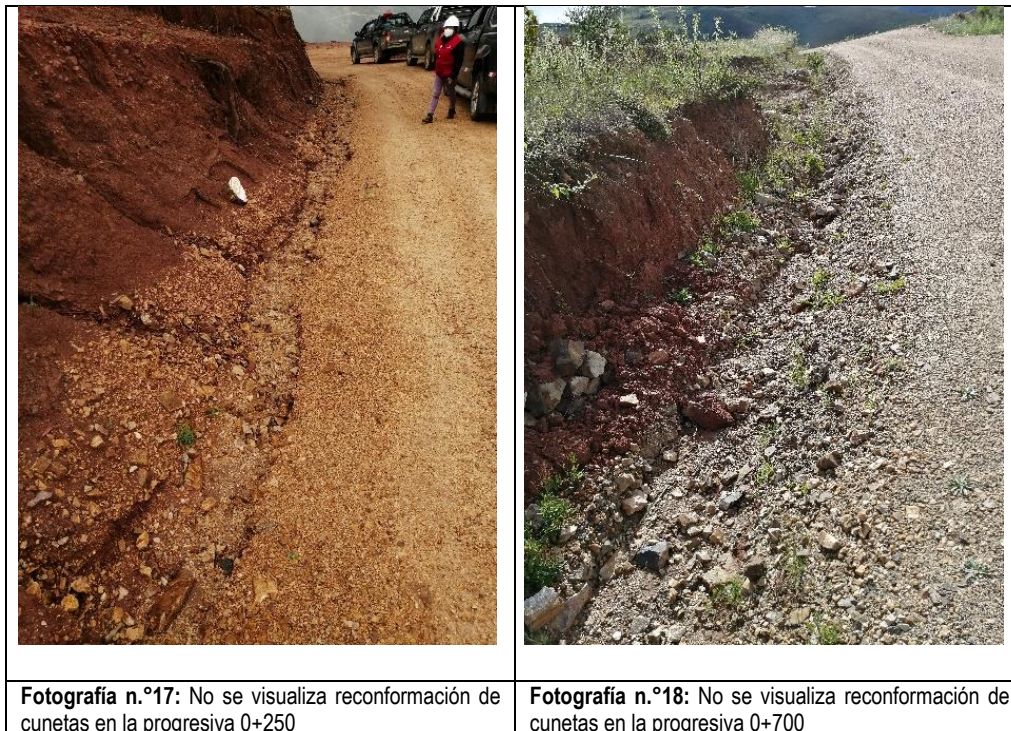
**Falta de reconformación de cunetas**

Aunado a ello, la comisión de control realizó la visita de inspección física a los caminos vecinales donde se pudo verificar trabajos inconclusos de mantenimiento periódico, tales como: señales informativas inconclusas, tramos sin reconformación de cunetas y falta de eliminación de material excedente, conforme se dejó constancia en el Acta de Inspección Física n.° 001-2021-CC/SADEN de 24 de marzo de 2021, suscrita por el gerente del Instituto Vial Provincial y el técnico administrativo del Instituto Vial Provincial, como representantes de la Entidad. Lo expuesto se evidencian en las siguientes fotografías captadas el día de la visita de inspección:

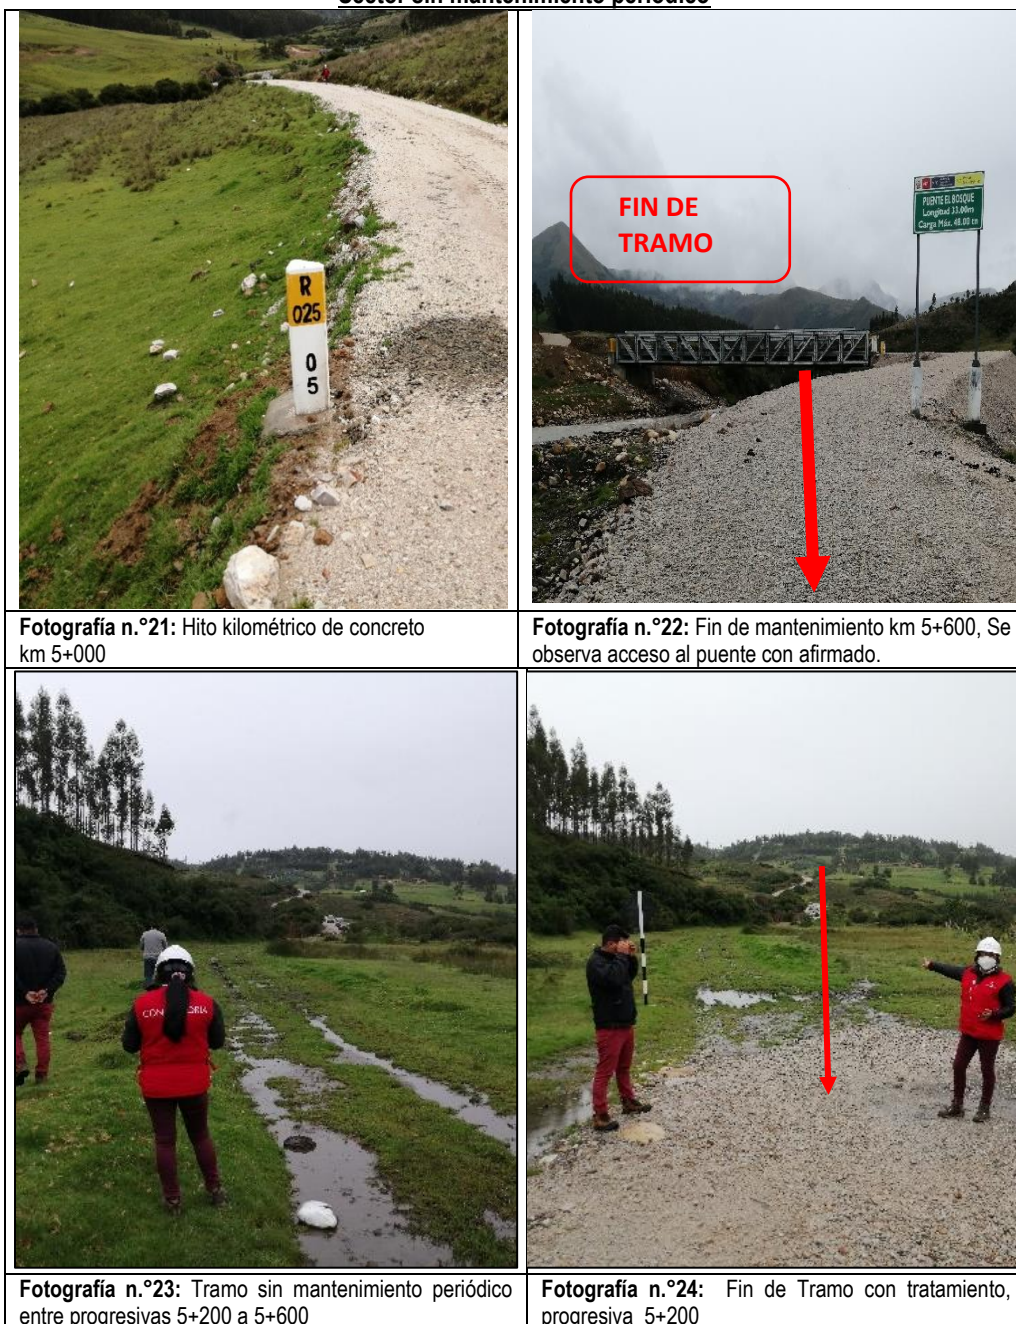
#### Sector sin mantenimiento periódico

Cabe señalar que la longitud de 5,600 km correspondería desde el hito kilométrico “km 5+000” hasta el puente de concreto, medido en línea recta. conforme se evidencia en las siguientes imágenes:

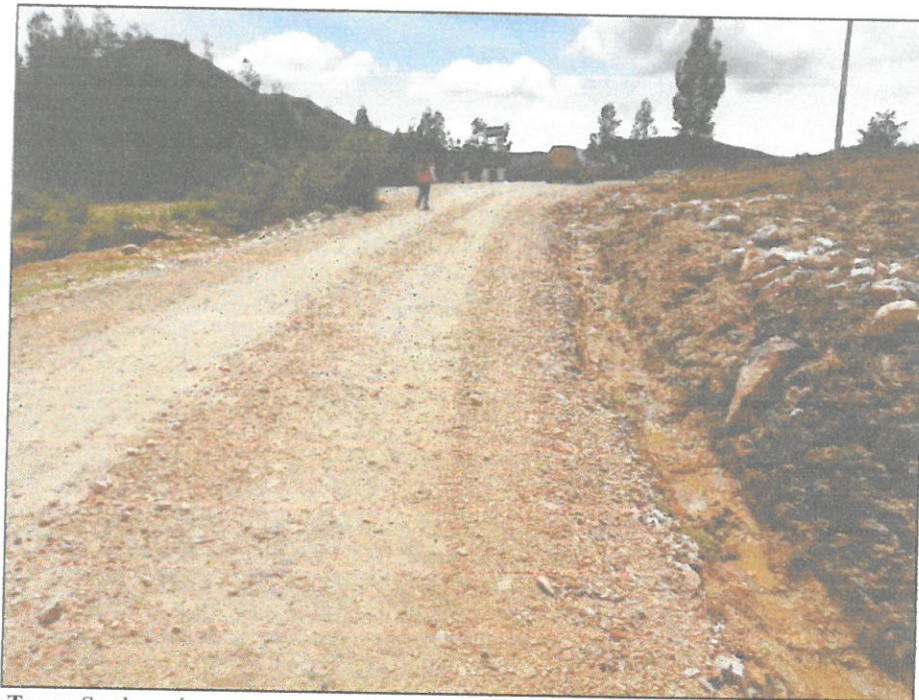
Fotografía n.º 3

**Toma:** Se observó cunetas con materiales sueltos, rocas pequeñas y vegetación en la progresiva 0+000 al 0+150.

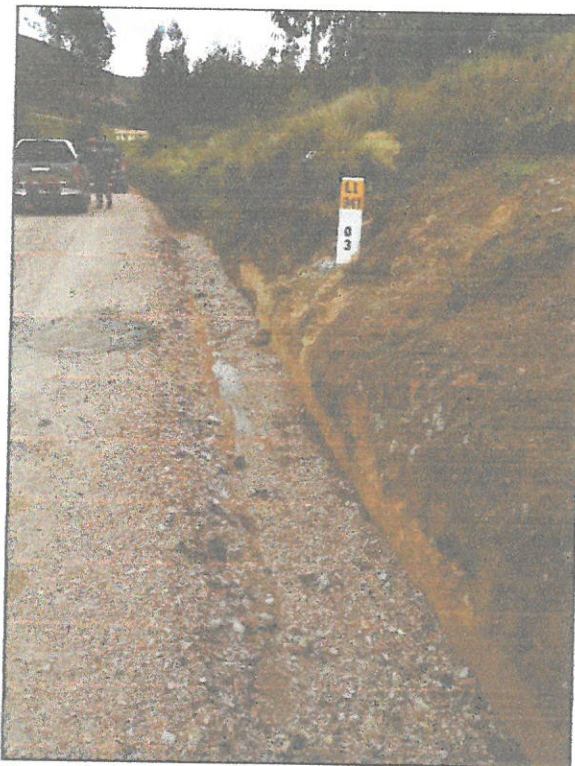
Fotografía n.º 4

**Toma:** Se observó cunetas con materiales sueltos, rocas pequeñas y vegetación en la progresiva 2+950 al 3+050.

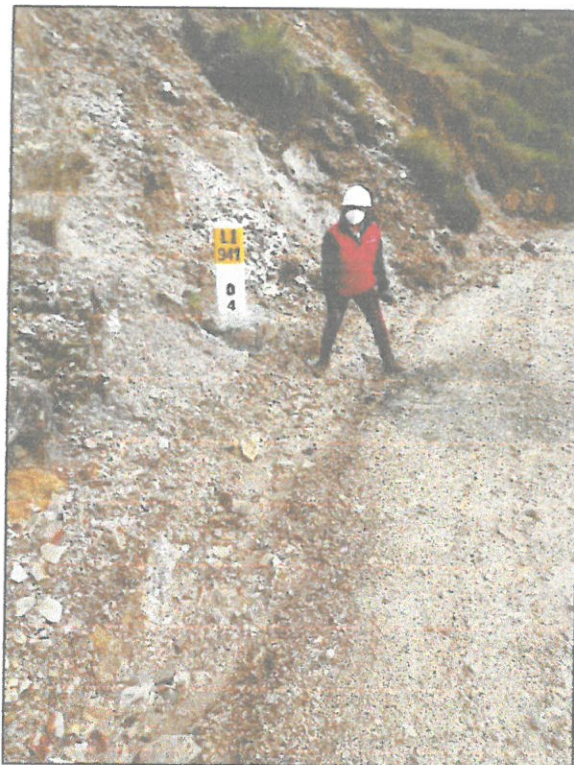
**Fotografía n.º 5**

**Toma:** Se observó cunetas con materiales sueltos, rocas pequeñas y vegetación en la progresiva 3+950 al 4+100.

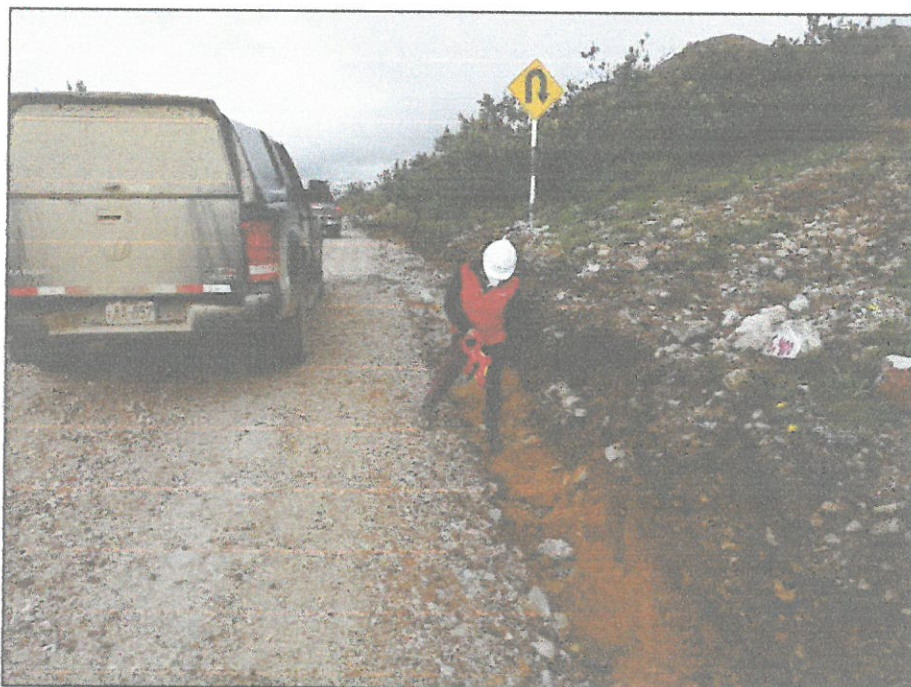
**Fotografía n.º 6**

**Toma:** Se observó cunetas con materiales sueltos, rocas pequeñas y vegetación en la progresiva 6+300 al 6+450.

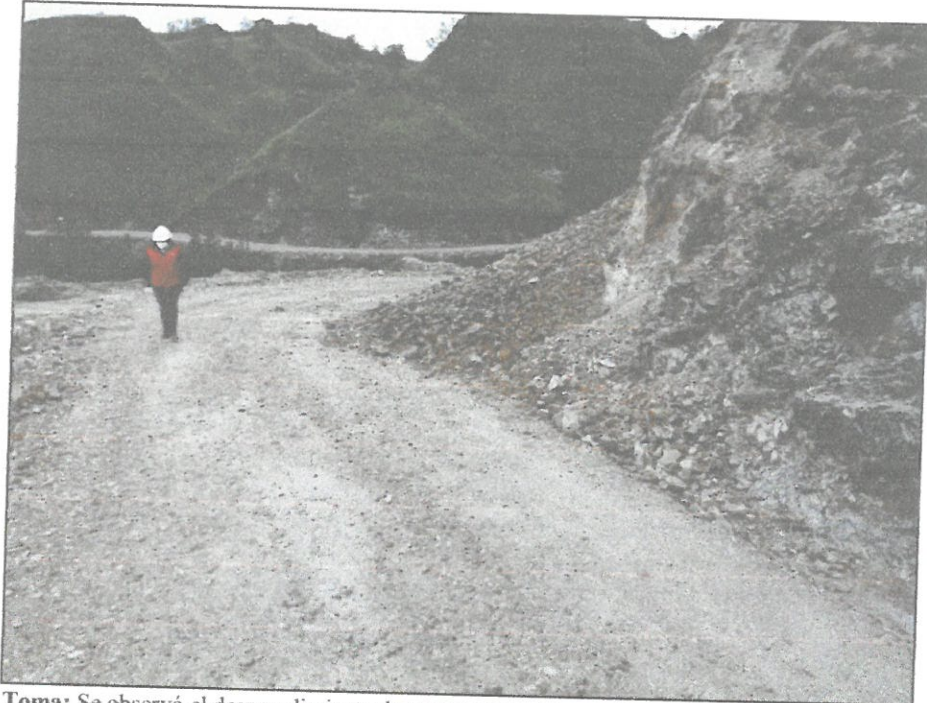
Fotografía n.º 7

**Toma:** Se observó el desprendimiento de rocas y material granular en la progresiva 5+800.

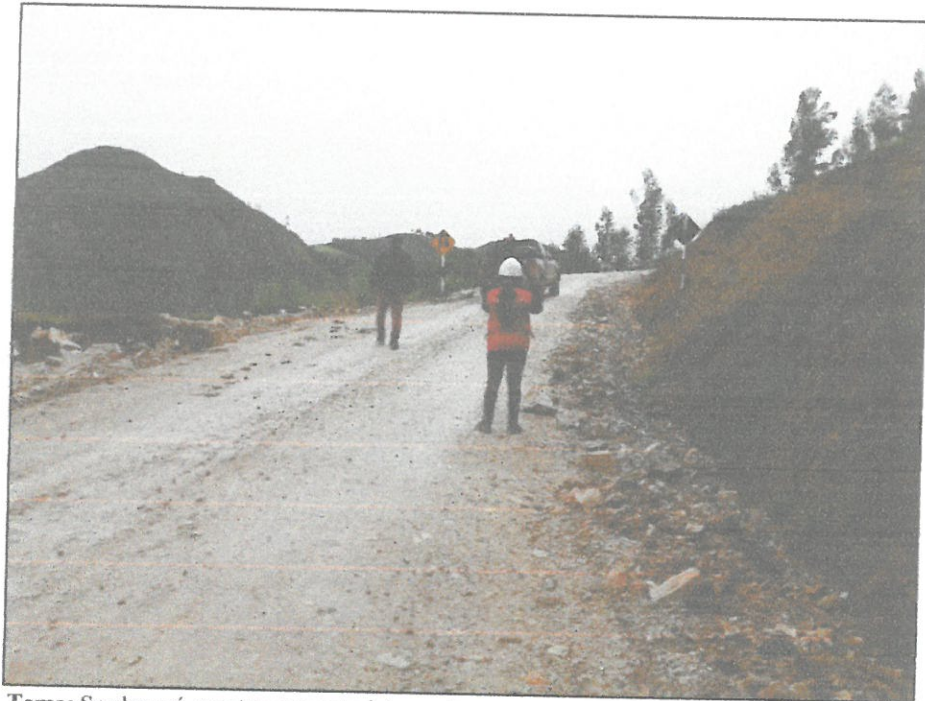
**Fotografía n.º 19**

**Toma:** Se observó cunetas con materiales sueltos, rocas pequeñas y vegetación en la progresiva 0+350 al 0+500.

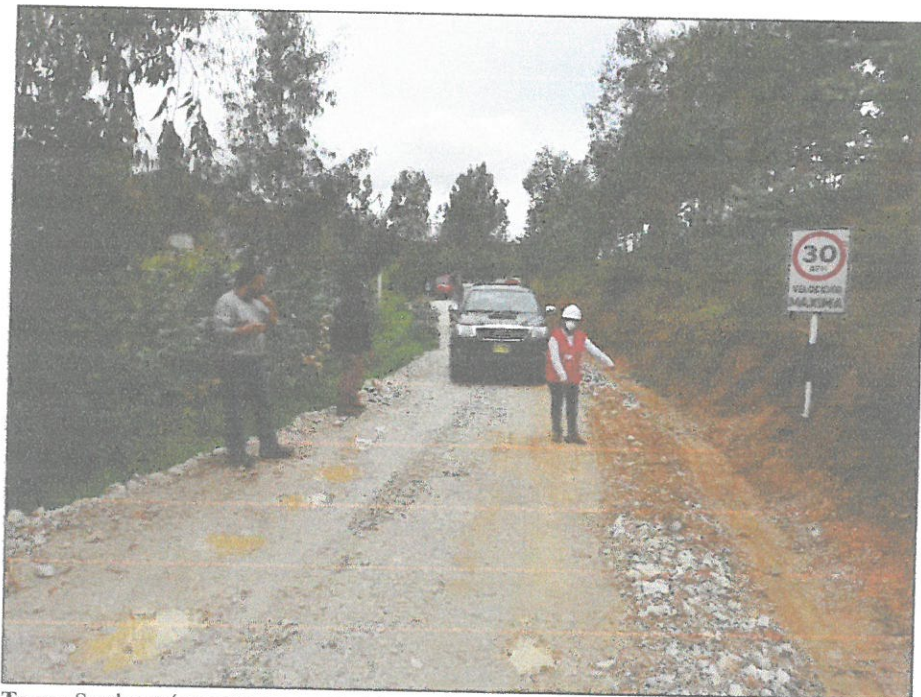
**Fotografía n.º 20**

**Toma:** Se observó cunetas con materiales sueltos, rocas pequeñas y vegetación en la progresiva 1+800 al 1+900.

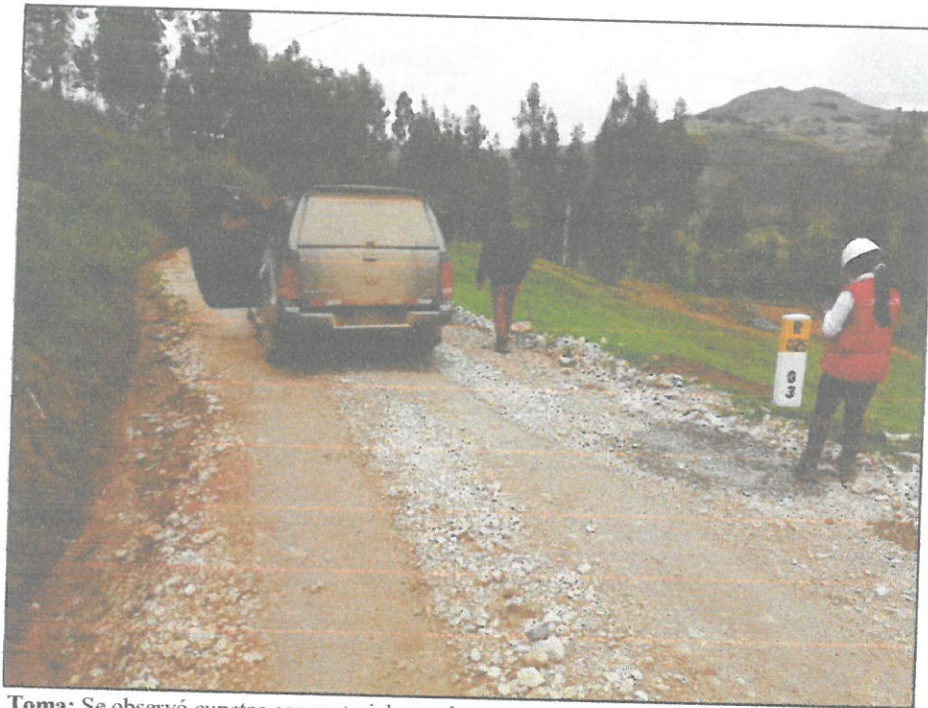
Fotografía n.º 21

**Toma:** Se observó cunetas con materiales sueltos, rocas pequeñas y vegetación en la progresiva 2+950 al 3+050.

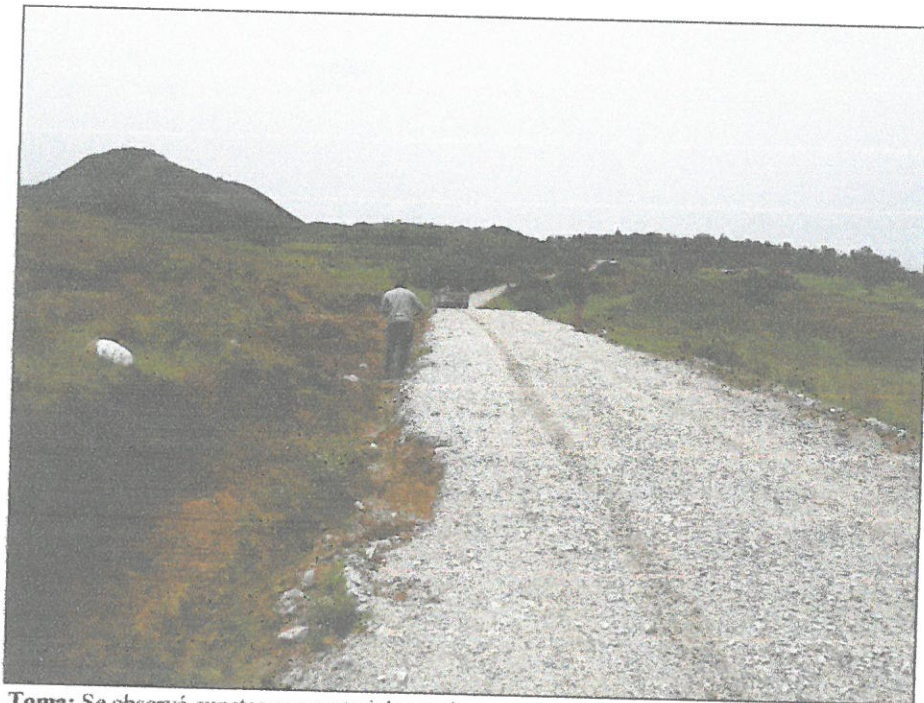
Fotografía n.º 22

**Toma:** Se observó cunetas con materiales sueltos, rocas pequeñas y vegetación en la progresiva 4+850 al 4+950.

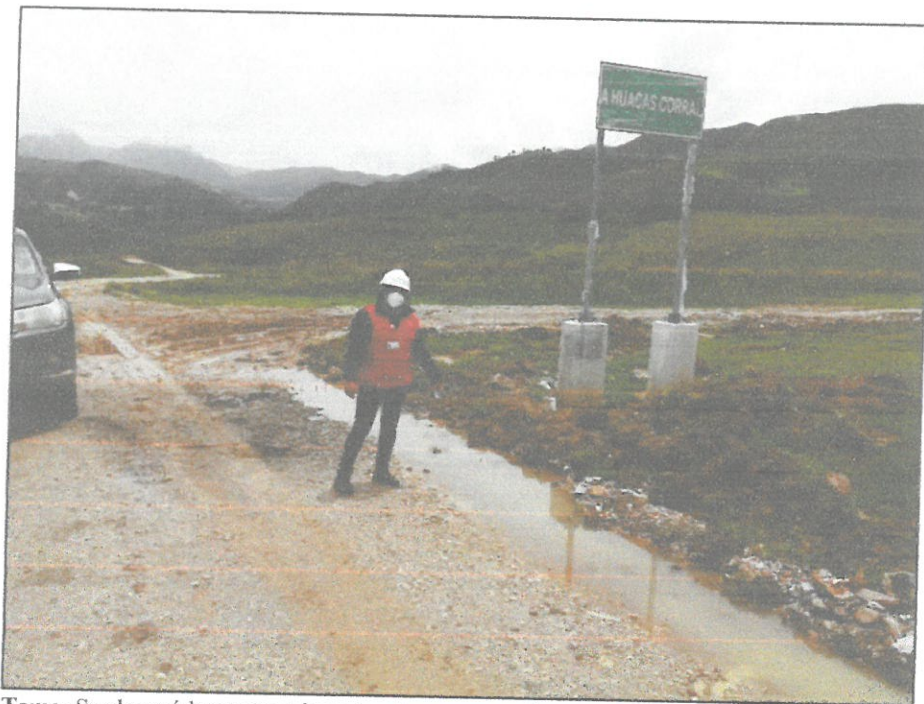
**Fotografía n.º 23**

**Toma:** Se observó la cuneta colapsada, el agua no continúa su encausamiento en las progresiva 4+650 a la 4+750.

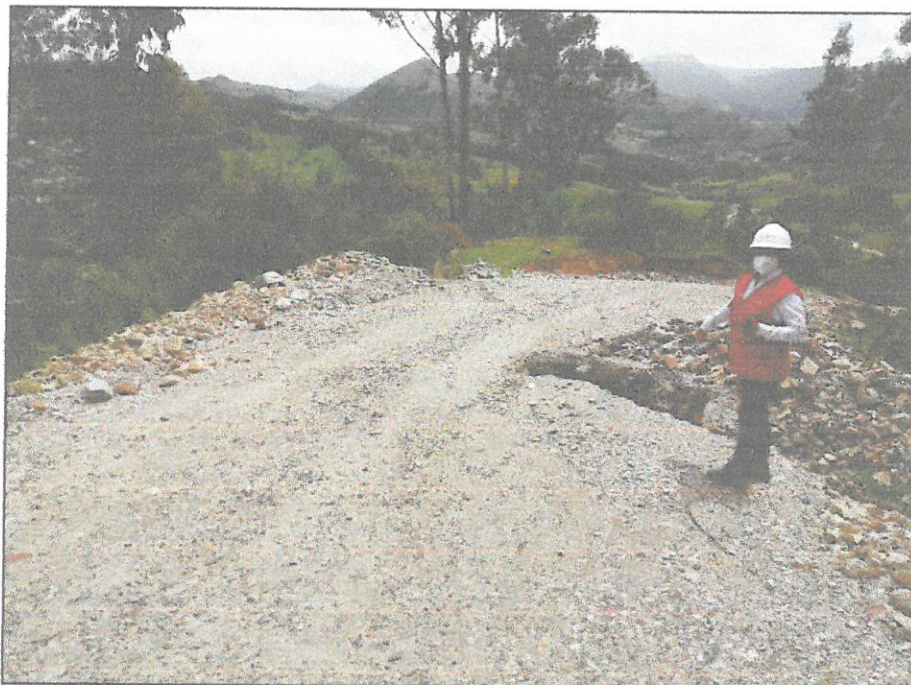
Fotografía n.º 26

**Toma:** Se observó una abertura pronunciada en la calzada, en la progresiva 3+900.

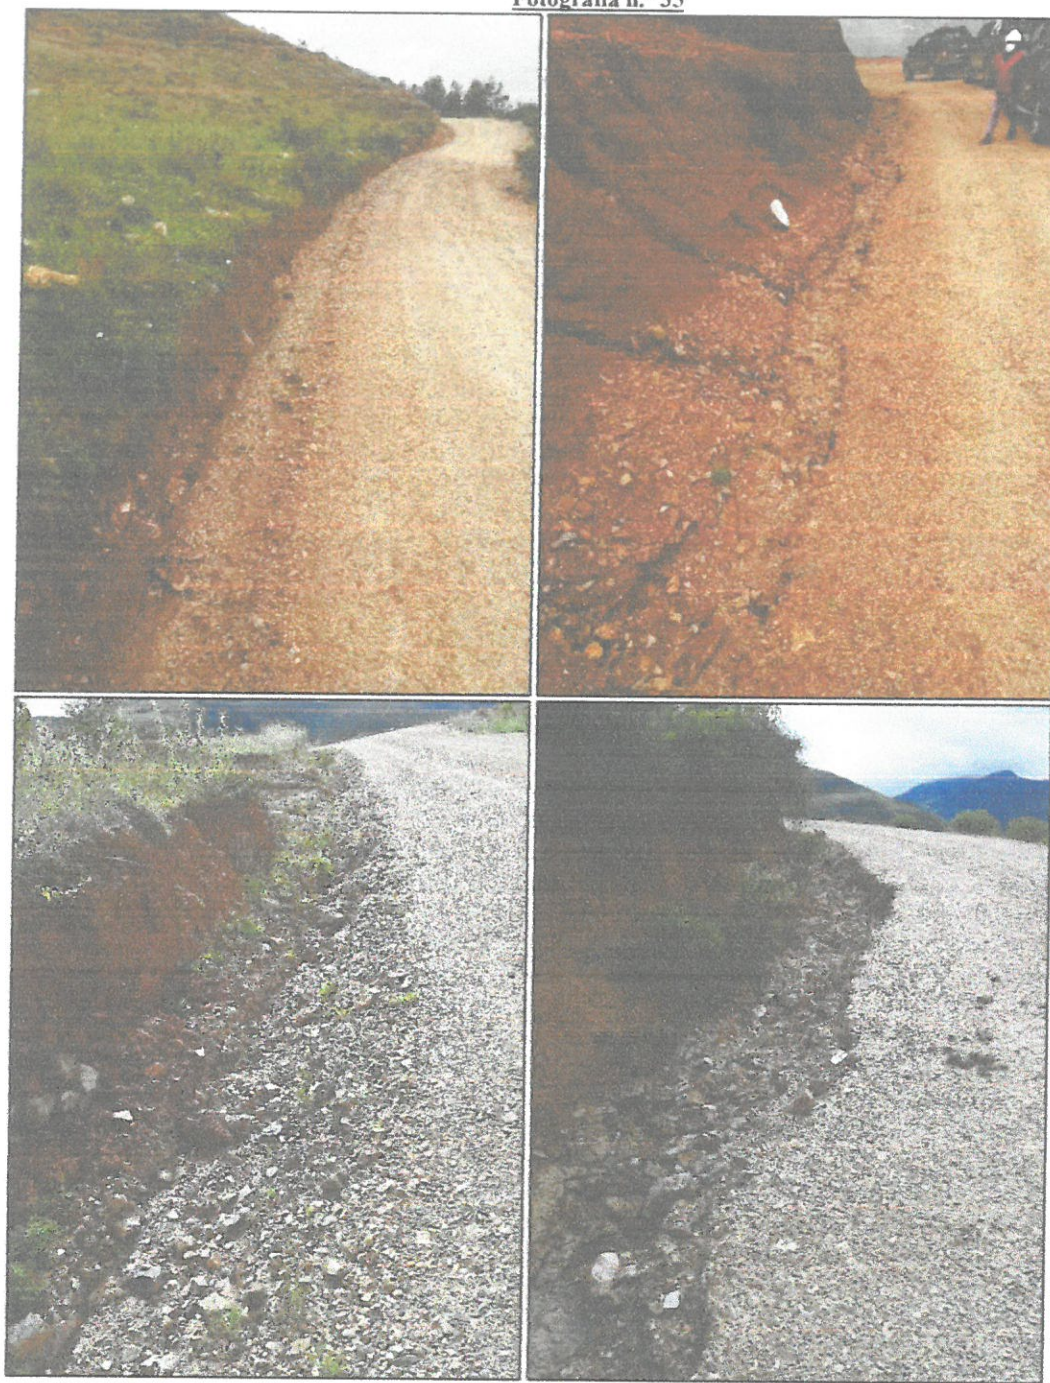
Fotografía n.º 35

- Se evidenció cunetas colmatadas a lo largo un aproximado de 70% del tramo en mención. (Ver fotografía n.º 35)
- En la progresiva 0+000 no se observa poste kilométrico. Sin embargo, se evidencio la existencia a partir de la progresiva 1+000, y así sucesivamente hasta la progresiva 13+000 (Cantidad: 03). (Ver fotografía n.º 36)
- Se realizo medidas a lo largo del tramo tal como se detalla a continuación:

Presencia de colmatación en cunetas en diferentes tramos de la vía un aproximado de 70% de ellas

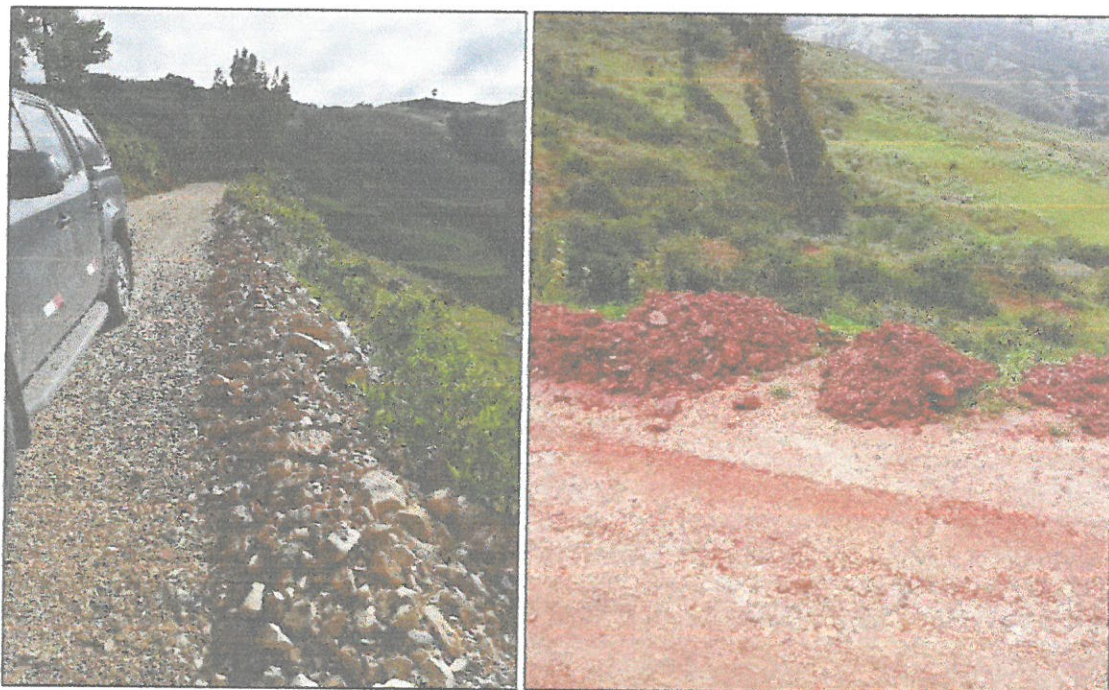
**Fotografía n.º 41**

Material excedente al borde de la Vía

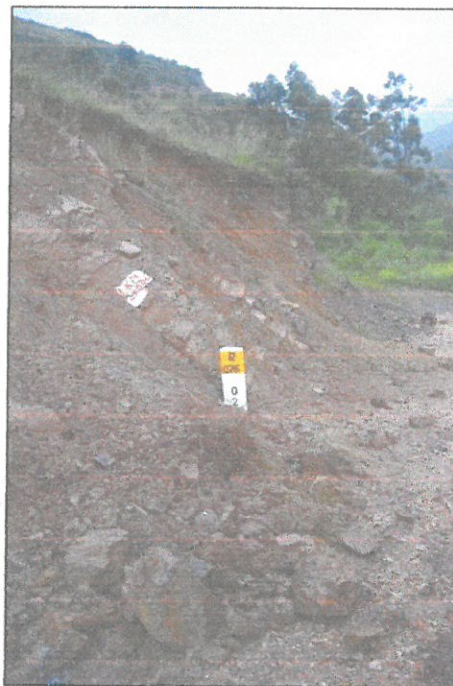
**Fotografía n.º 43**

Derumbe en el kilómetro 2+000

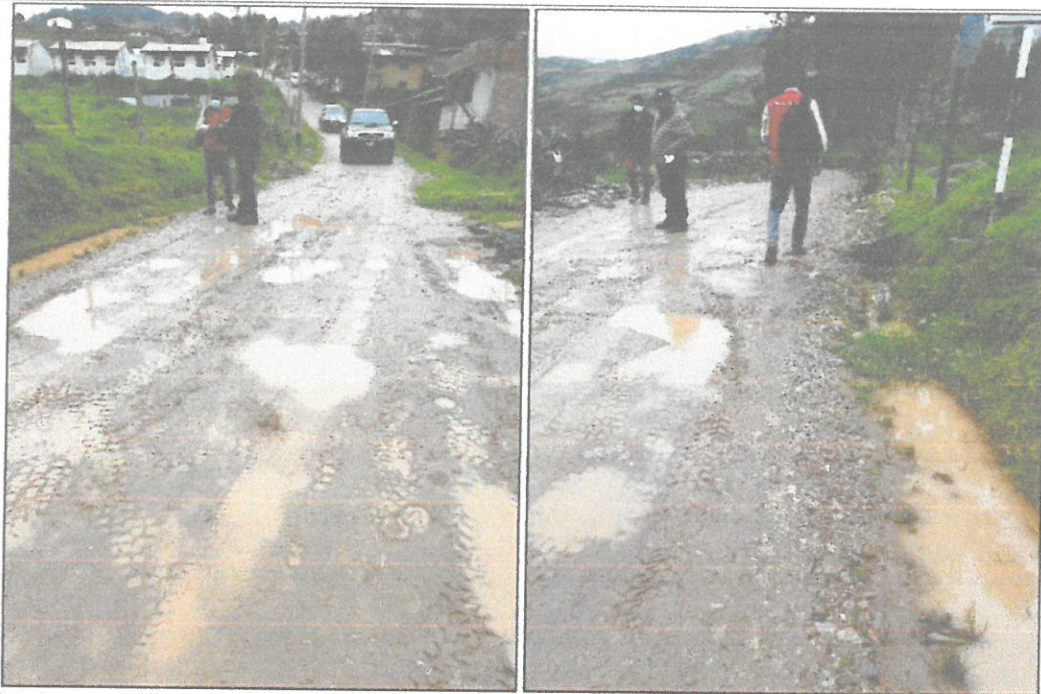
Fotografía n.º 44

Camino deteriorado con presencia de ahuellamientos desde aproximadamente del kilómetro 2+000 hasta el inicio del kilómetro 0+250
