**INFORME DE VISITA DE CONTROL**  
**N.º 10346-2021-CG/SADEN-SVC**

**“SERVICIO DE MANTENIMIENTO PERIÓDICO Y RUTINARIO  
DE LOS CAMINOS VECINALES EN EL DISTRITO DE  
SANTIAGO DE CHUCO CASERIOS CAUCHALDA - NUEVO  
FORTALEZA Y LA CUCHILLA - DV. PUEBLO NUEVO -  
SURUVARA - CONRA DE LA PROVINCIA DE SANTIAGO DE  
CHUCO LA LIBERTAD”.**

**LIMA, 6 DE MAYO DE 2021**

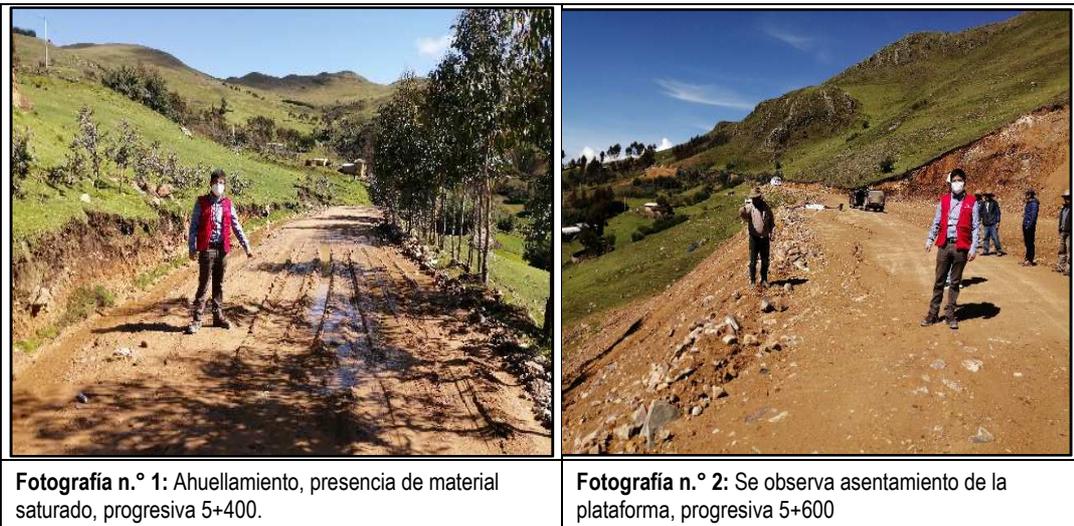
**Ahuellamiento y asentamiento de calzada**

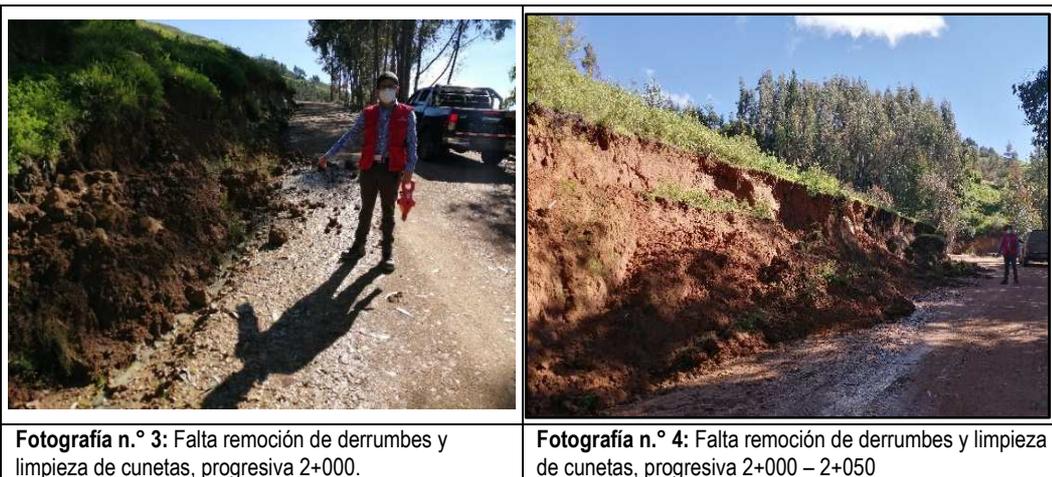
**Falta de remoción de derrumbes y limpieza de cunetas**

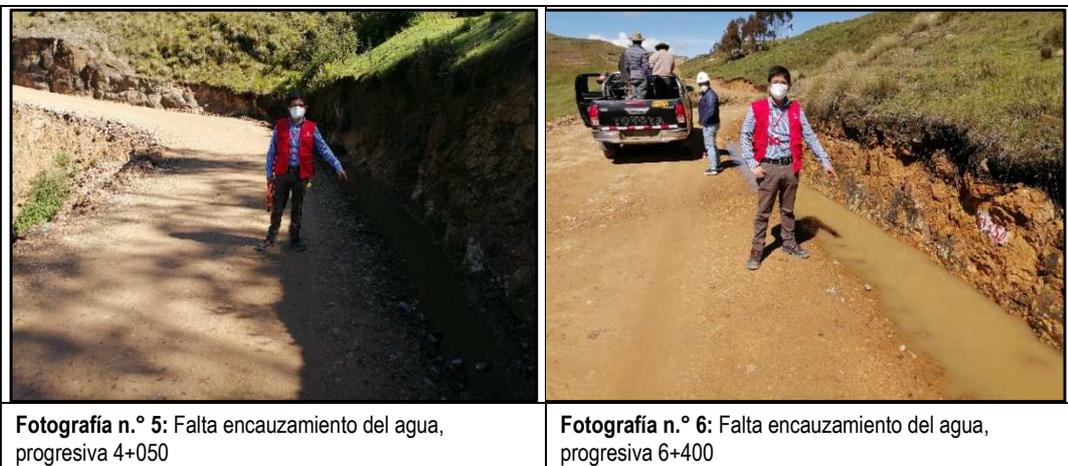
**Falta de encauzamiento de agua**

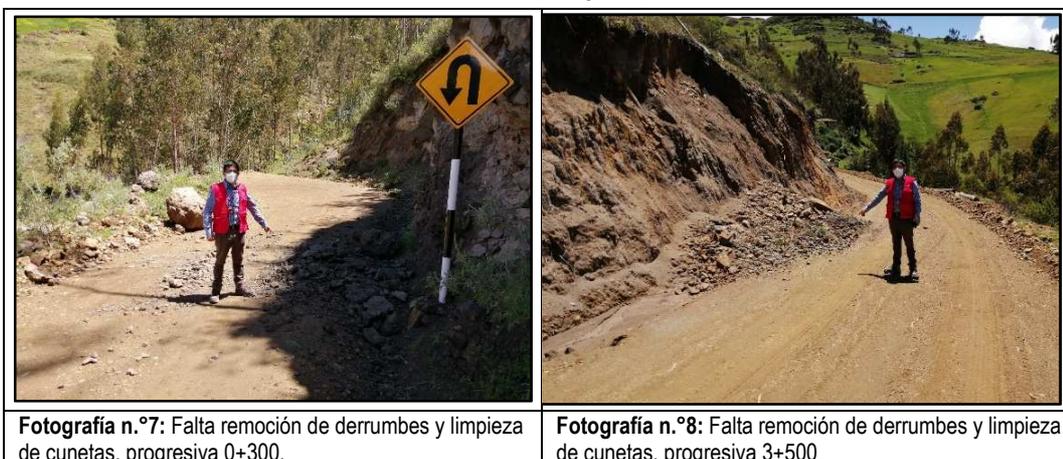
**Falta remoción de derrumbes y limpieza de cunetas.**

**Fotografía n.º7:** Falta remoción de derrumbes y limpieza de cunetas, progresiva 0+300.

**Fotografía n.º8:** Falta remoción de derrumbes y limpieza de cunetas, progresiva 3+500

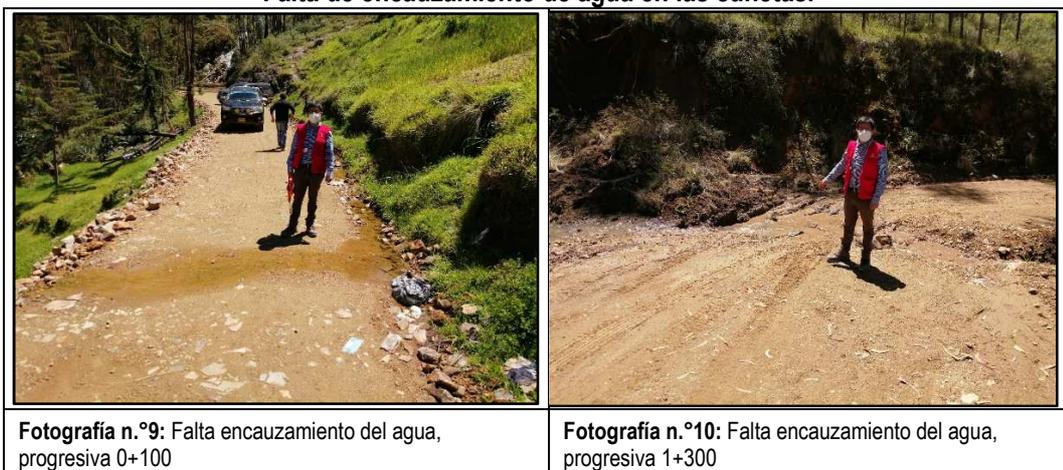
**Falta de encauzamiento de agua en las cunetas.**

**Fotografía n.º9:** Falta encauzamiento del agua, progresiva 0+100

**Fotografía n.º10:** Falta encauzamiento del agua, progresiva 1+300

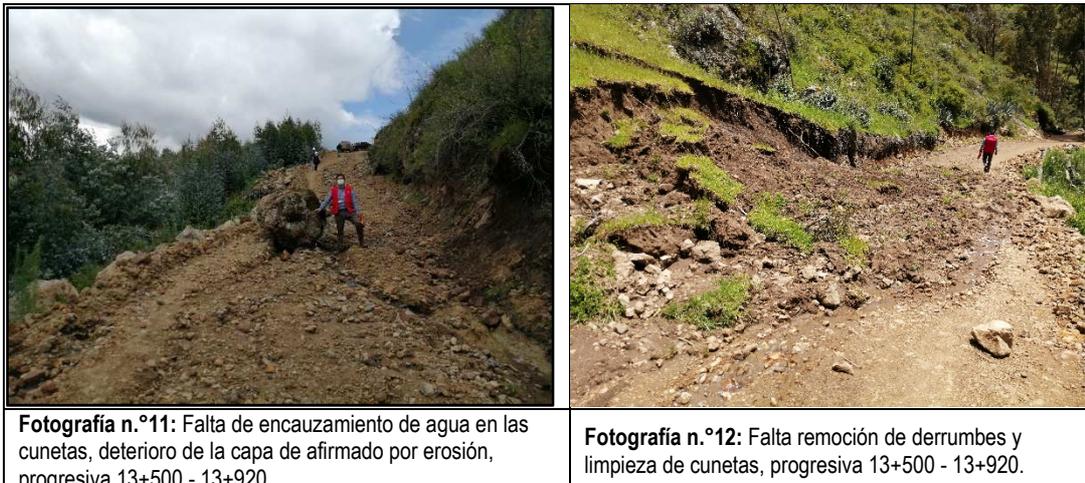
**Falta de encauzamiento de agua en las cunetas, limpieza de cunetas y de calzada.**

**Fotografía n.°11:** Falta de encauzamiento de agua en las cunetas, deterioro de la capa de afirmado por erosión, progresiva 13+500 - 13+920

**Fotografía n.°12:** Falta remoción de derrumbes y limpieza de cunetas, progresiva 13+500 - 13+920.

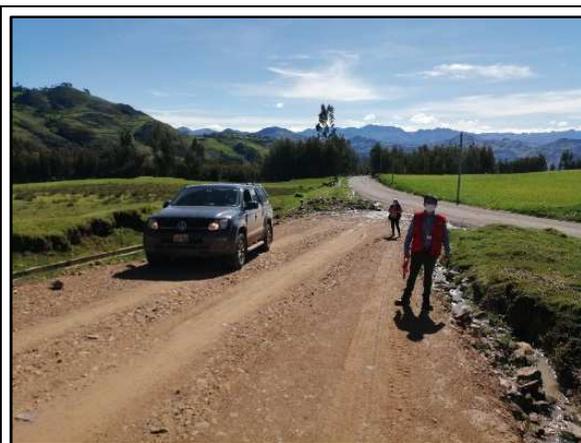
**Fotografía n.º 13:** Tramo sin reconformación de cunetas, progresiva 0+000

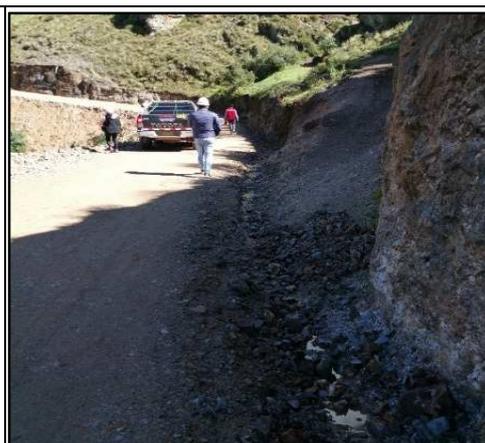
**Fotografía n.º 14:** Tramo sin reconformación de cunetas, progresiva 0+400

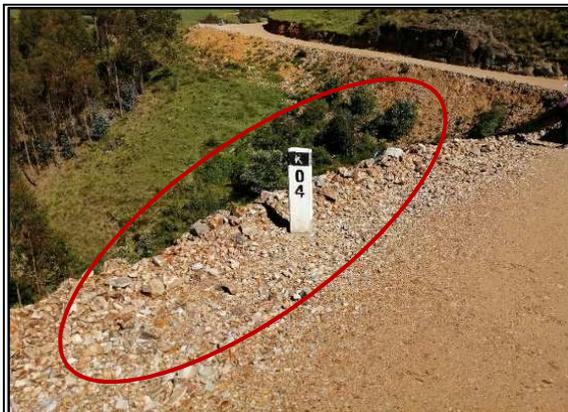
**Fotografía n.º 15:** Falta la eliminación del material excedente, progresiva 4+000.

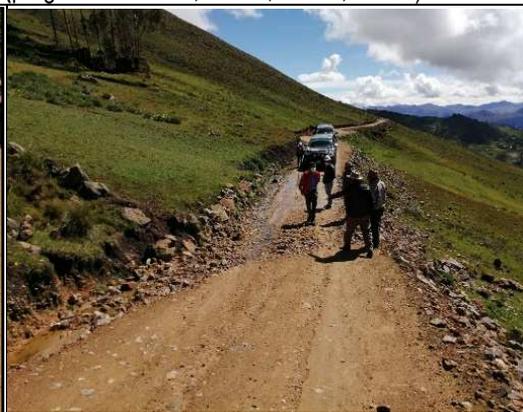
**Fotografía n.º 16:** Falta la eliminación del material excedente, progresiva 6+500.

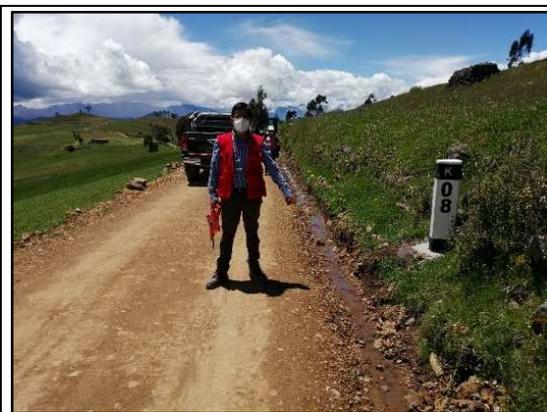
**Fotografía n.º 17:** Tramo sin reconformación de cunetas, progresiva 8+000

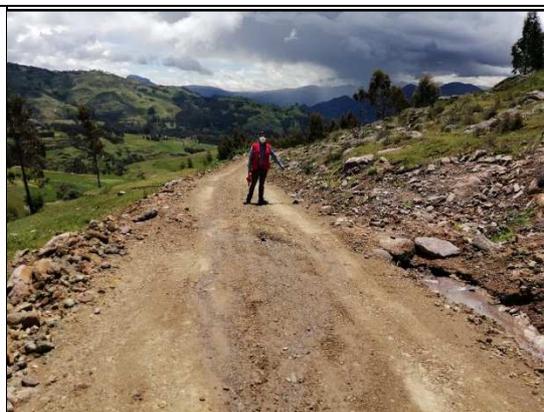
**Fotografía n.º 18:** Tramo sin reconformación de cunetas, progresiva 9+900

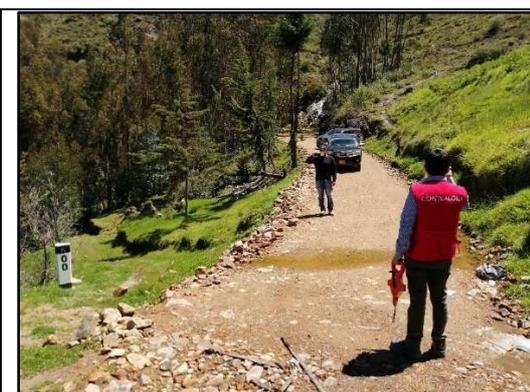
**Fotografía n.º 19:** Falta la eliminación del material excedente, progresiva 0+000.

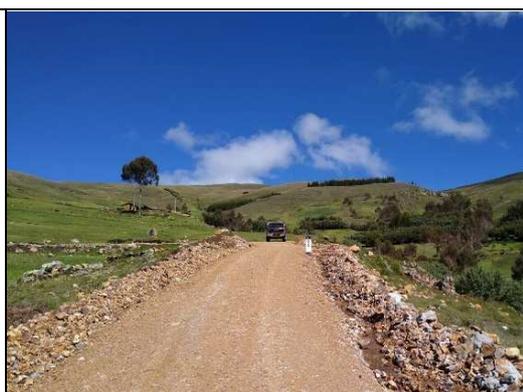
**Fotografía n.º 20:** Falta la eliminación del material excedente, progresiva 5+000.

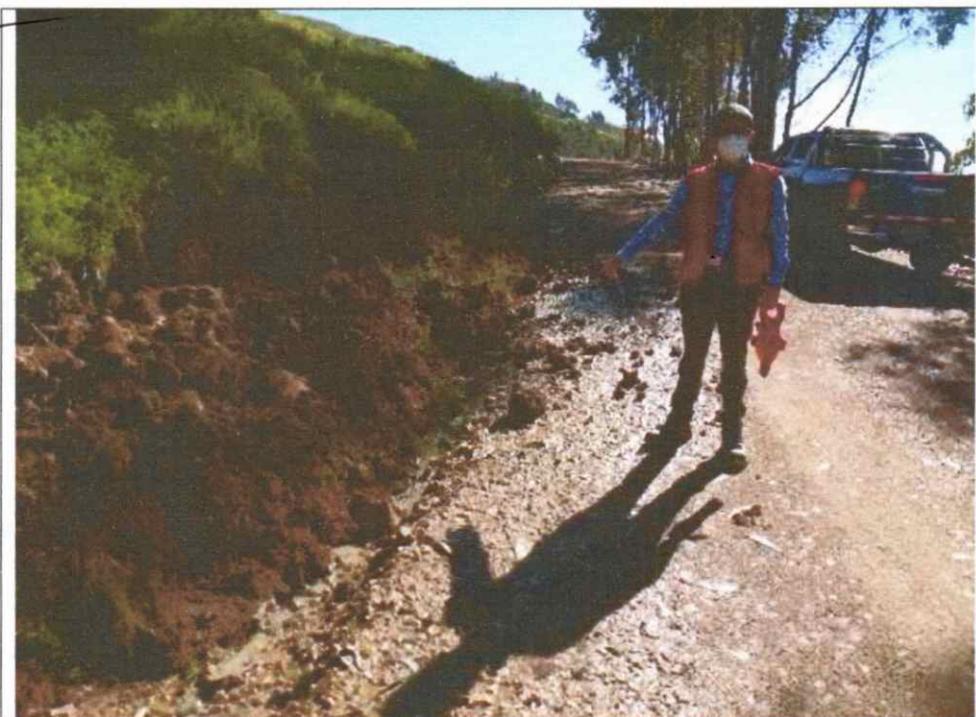
1. Se observó derrumbes por deslizamiento de material en taludes, tapando las cunetas, en las progresivas: 2+000, 2+400 y 4+200.

**Imagen 01:** Camino vecinal en progresiva 2+000.  
Deslizamiento de material tapando cuneta (100m aprox.)

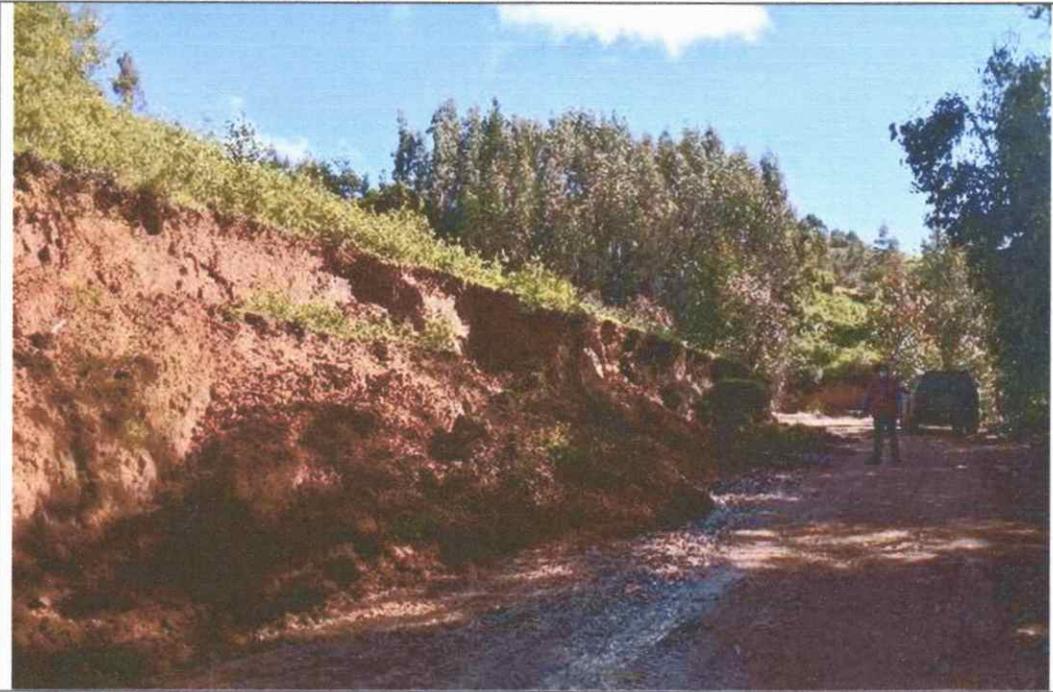
**Imagen 02:** Camino vecinal en progresiva 2+400.  
Deslizamiento de material tapando cuneta.

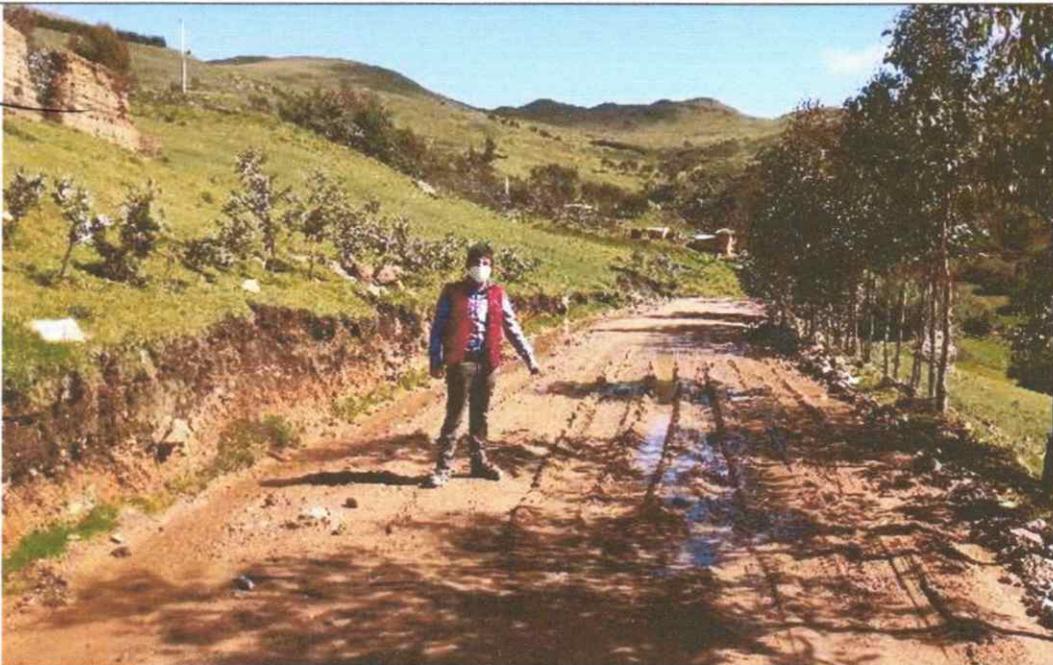
2. Se observó ahuellamiento por presencia de material saturado y cuneta colapsada, en la progresiva 5+400

**Imagen 03:** Camino vecinal en progresiva 5+400.  
Ahuellamiento por presencia de material saturado y cuneta colapsada.

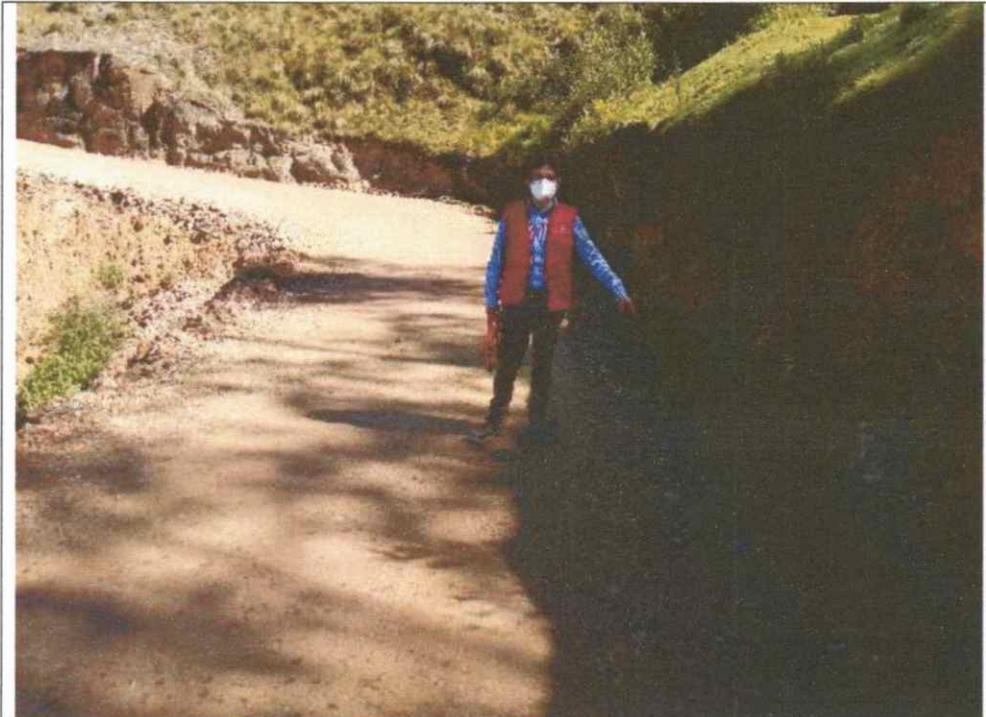
3. Se observó cunetas con empozamiento de agua en las progresivas: 4+050, 5+400, 6+350, 6+400, 7+300 y 7+800.

**Imagen 04:** Camino vecinal en progresiva 4+050.  
Cuneta con presencia de agua.

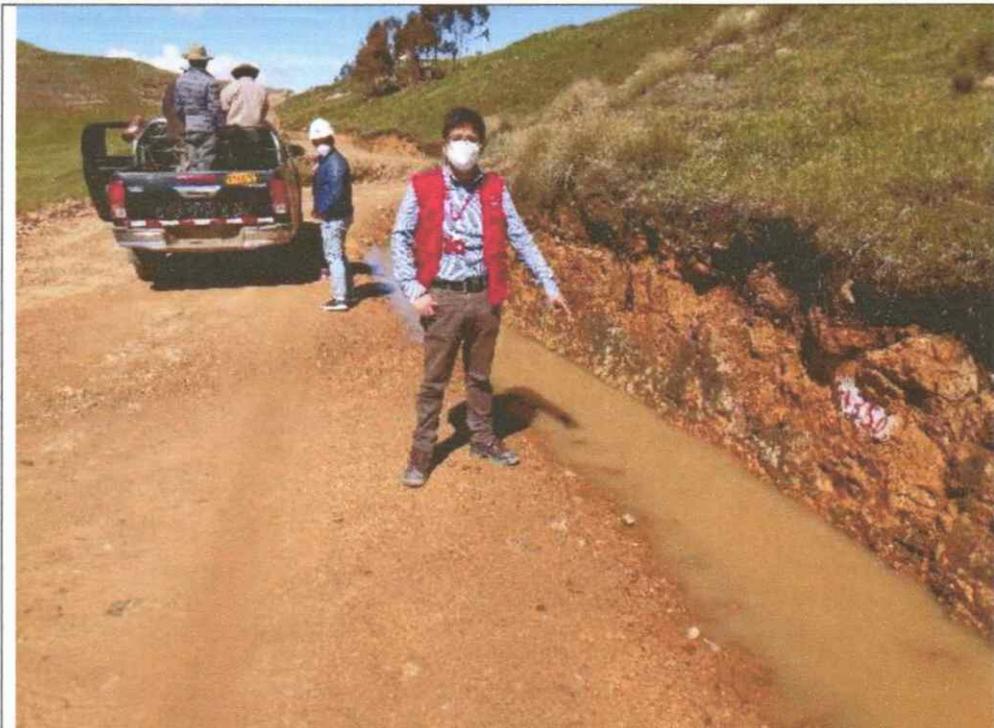
**Imagen 05:** Camino vecinal en progresiva 6+400.  
Cuneta con presencia de agua.

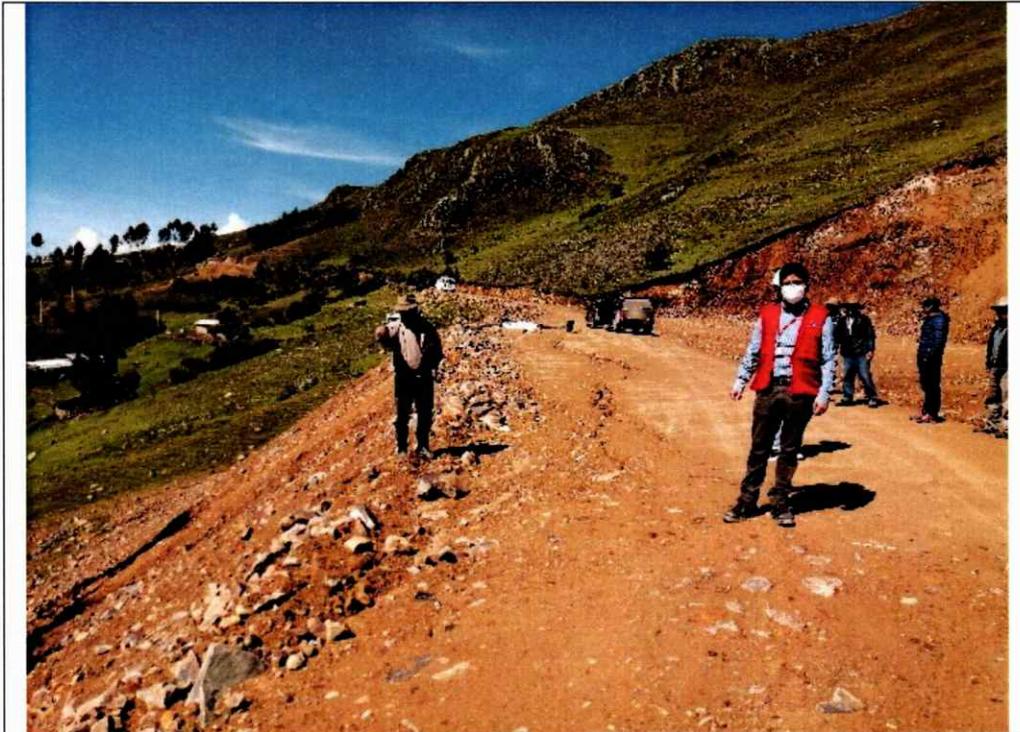
4. Se observó asentamiento de la vía a lo largo de 54m en la progresiva 5+600

**Imagen 06:** Camino vecinal en progresiva 5+600.  
Se observa asentamiento de la plataforma.

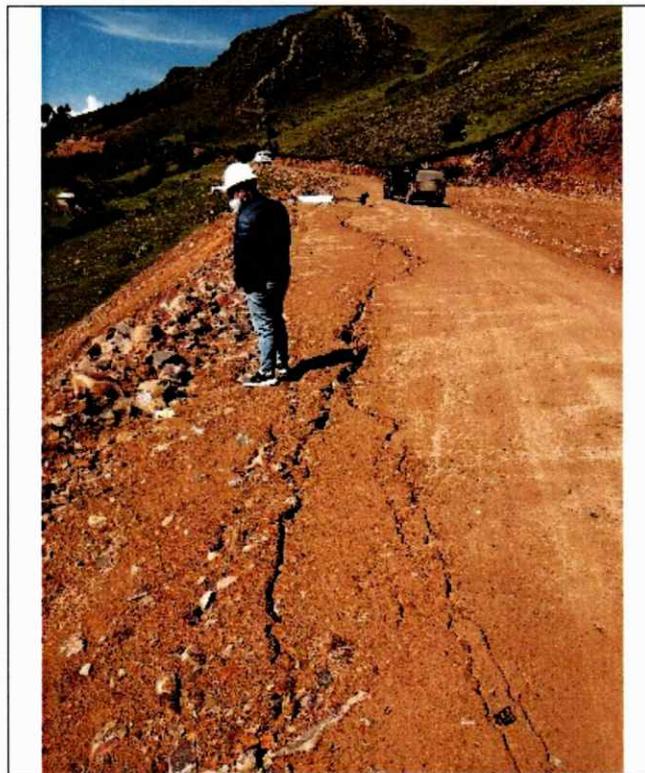
**Imagen 07:** Camino vecinal en progresiva 5+600.  
Se observa asentamiento de la plataforma.

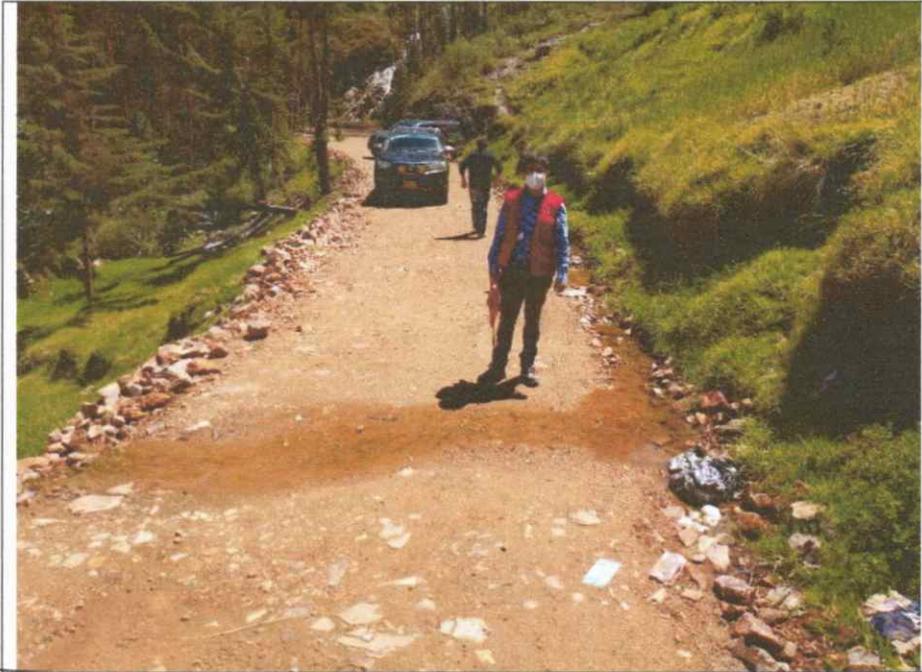
1. Se observó cruces de agua de quebrada, por la plataforma, generando daños a la superficie de rodadura, en las progresivas: 0+100, 1+300.

**Imagen 15:** Camino vecinal en progresiva 0+100.  
Deslizamiento de material tapando cuneta (100m aprox.)

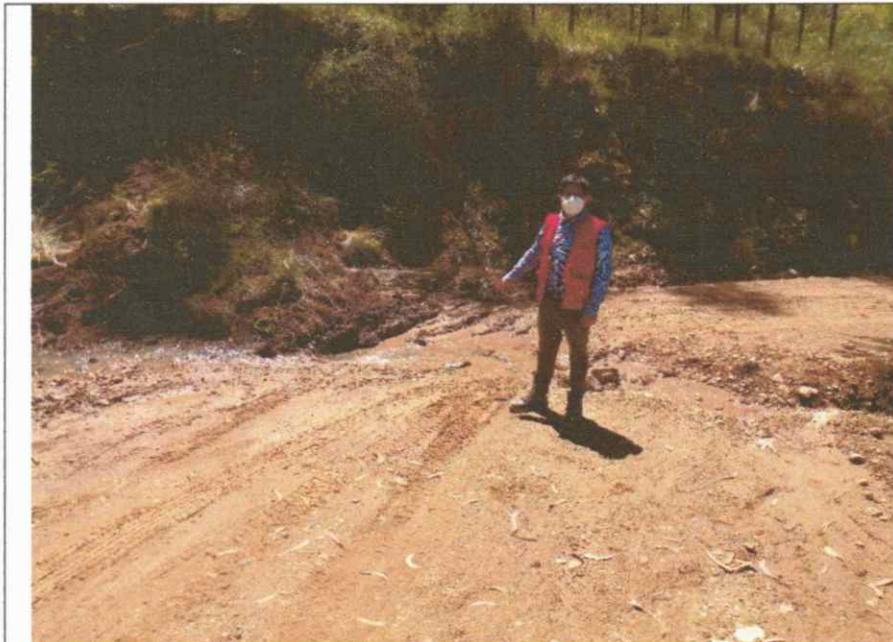
**Imagen 16:** Camino vecinal en progresiva 1+300.  
Deslizamiento de material tapando cuneta.

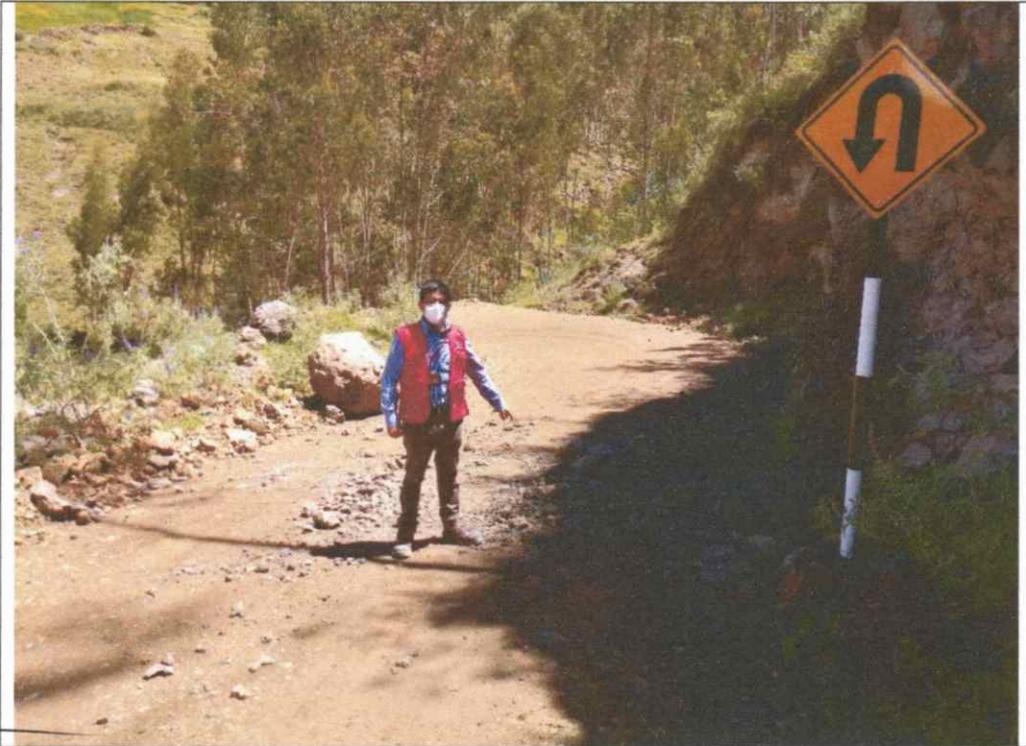
2. Se observó derrumbes por deslizamiento de material en taludes, tapando las cunetas, en las progresivas: 0+300, 3+500.

Imagen 17: Camino vecinal en progresiva 0+300.  
Deslizamiento de material tapando cuneta.

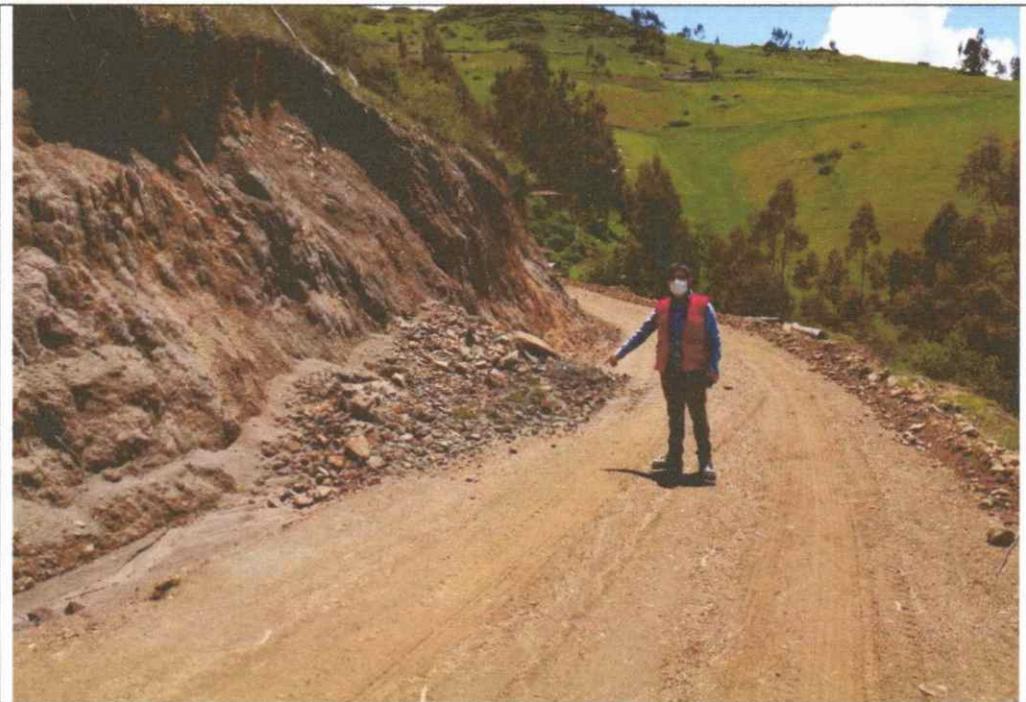
Imagen 18: Camino vecinal en progresiva 3+500.  
Deslizamiento de material tapando cuneta.

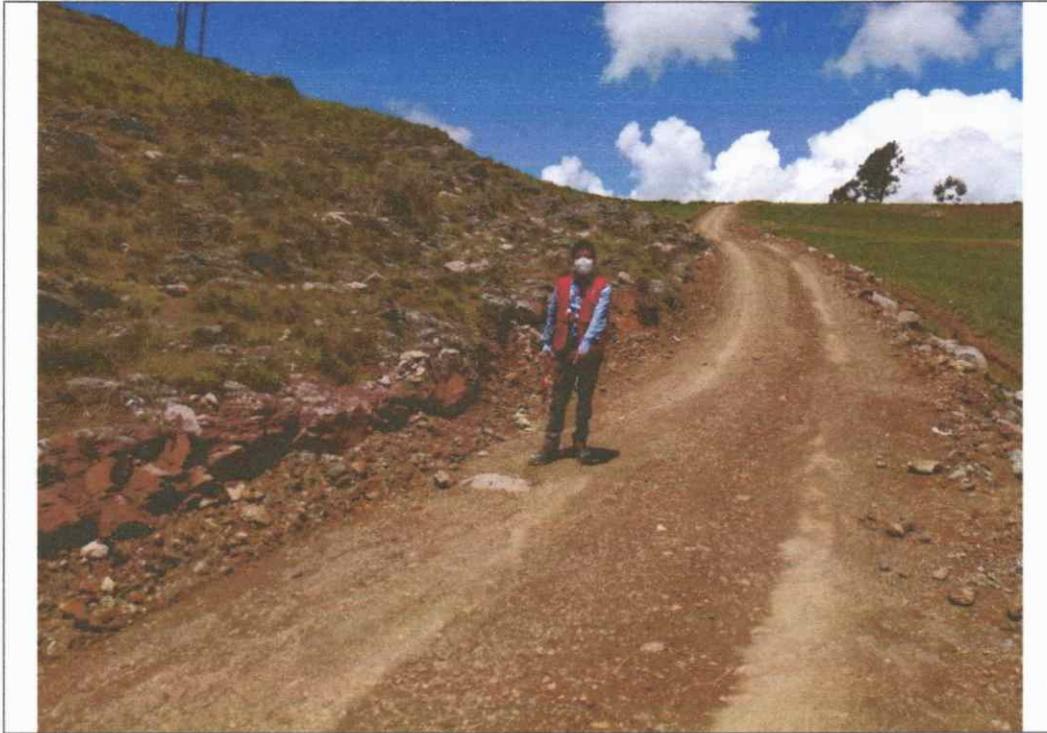
3. Se observó que el material afirmado colocado no cumple con las especificaciones técnicas aprobadas en el Plan de Trabajo, se encontró piedra de más de 12" (50cm) en progresiva 9+920.

**Imagen 19:** Camino vecinal en progresiva 9+920.  
El afirmado colocado con cumple con las especificaciones técnicas.

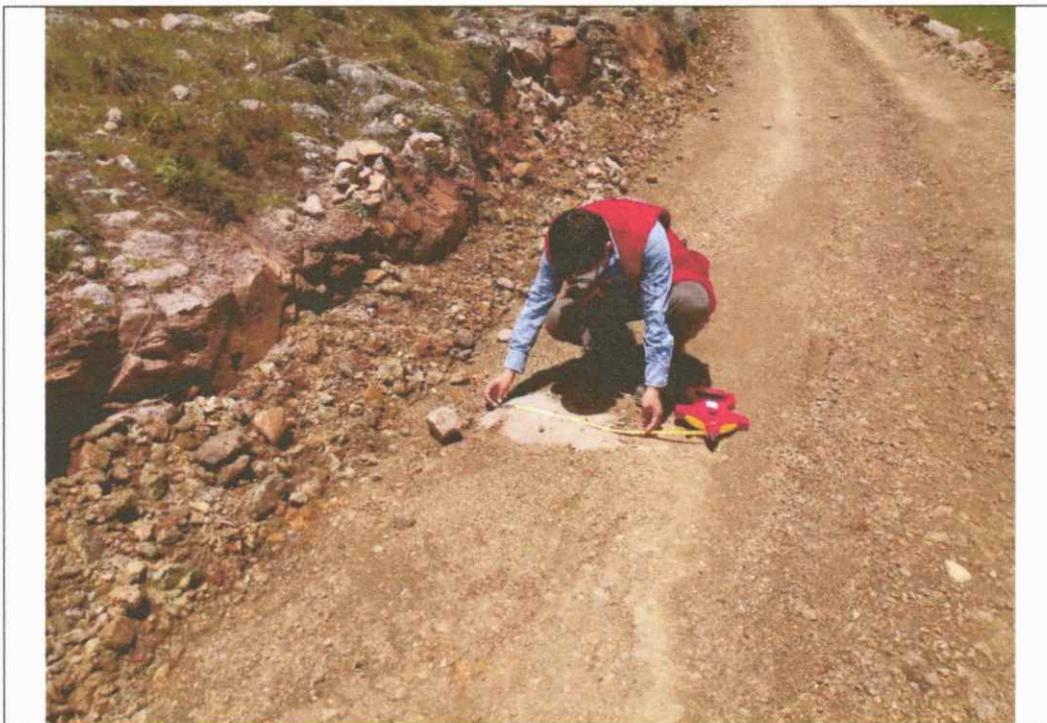
**Imagen 20:** Camino vecinal en progresiva 9+920.  
El afirmado colocado con cumple con las especificaciones técnicas.

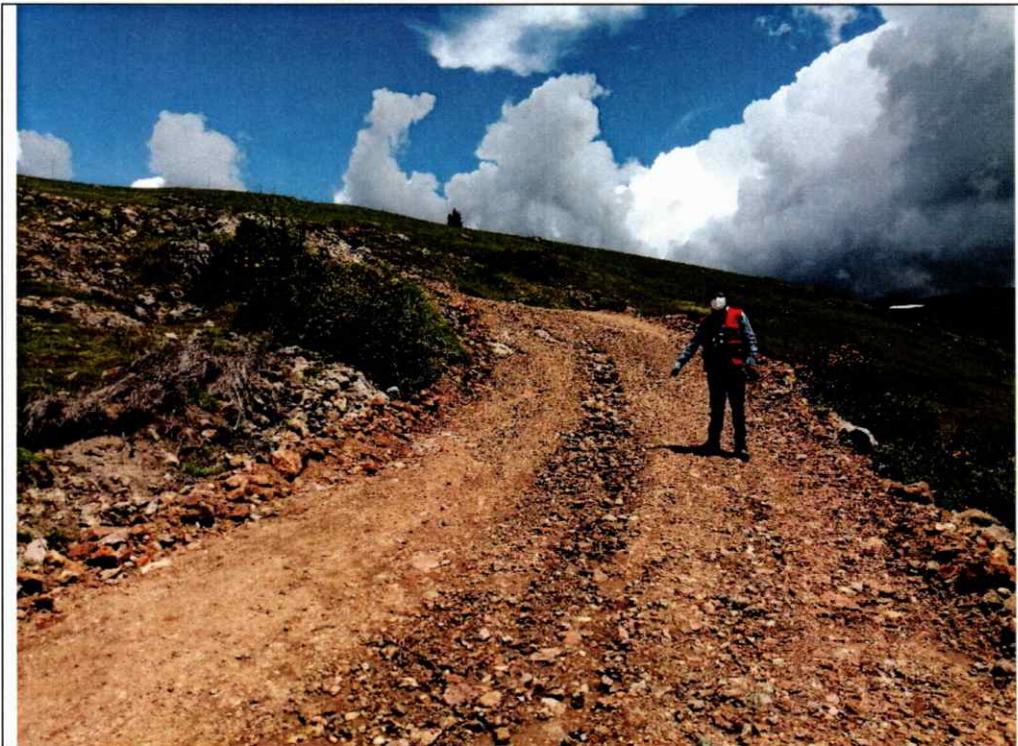
**Imagen 21:** Camino vecinal en progresiva 12+200.  
El afirmado colocado no cumple con las especificaciones técnicas.

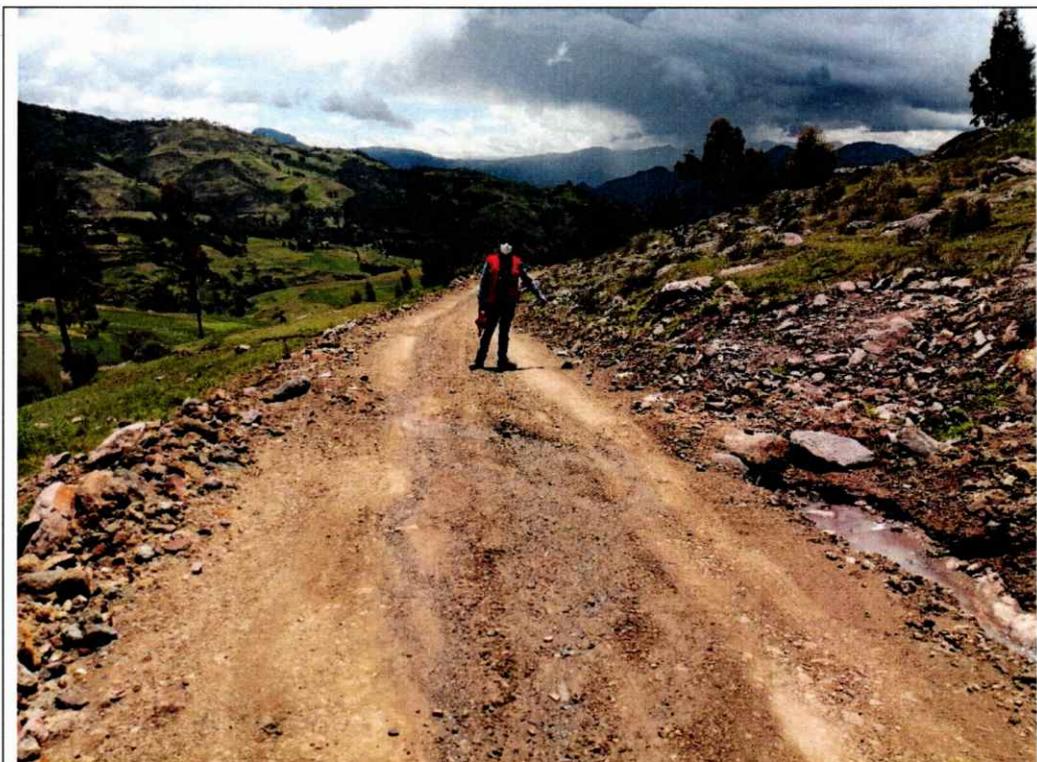
4. Se observó que no se ha realizado la conformación de cunetas en las progresivas 9+900, 13+200.

**Imagen 22:** Camino vecinal en progresiva 9+900  
Deslizamiento de material tapando las cunetas.

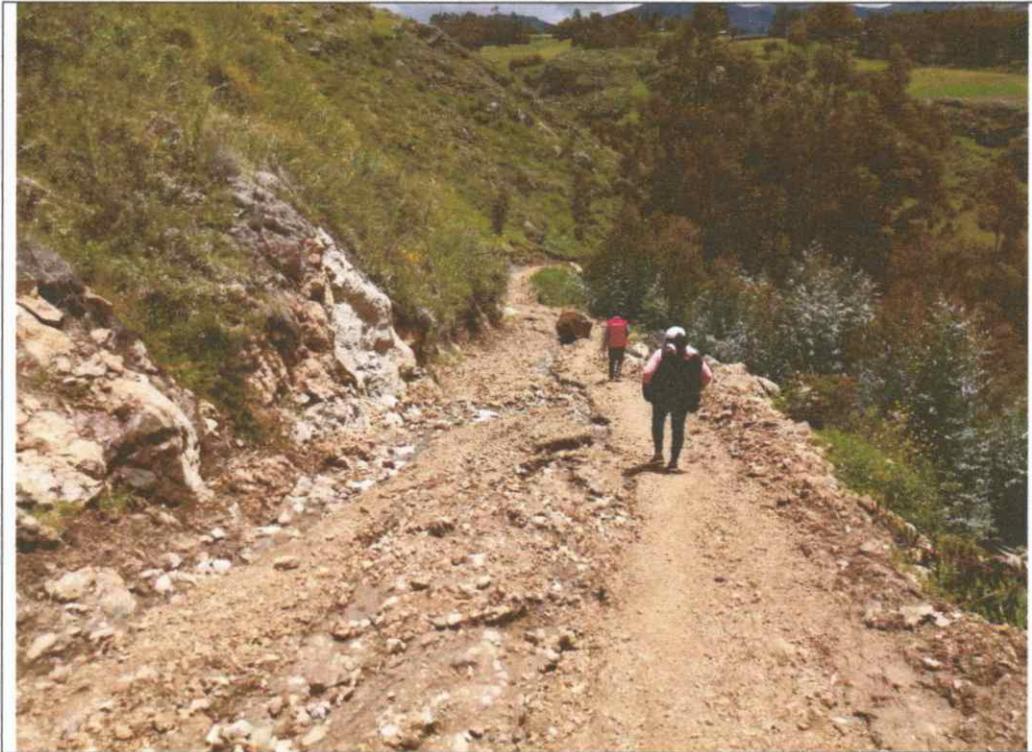
**Imagen 23:** Camino vecinal en progresiva 13+200  
No se realizó la conformación de cunetas, generó deterioro de la superficie de rodadura.

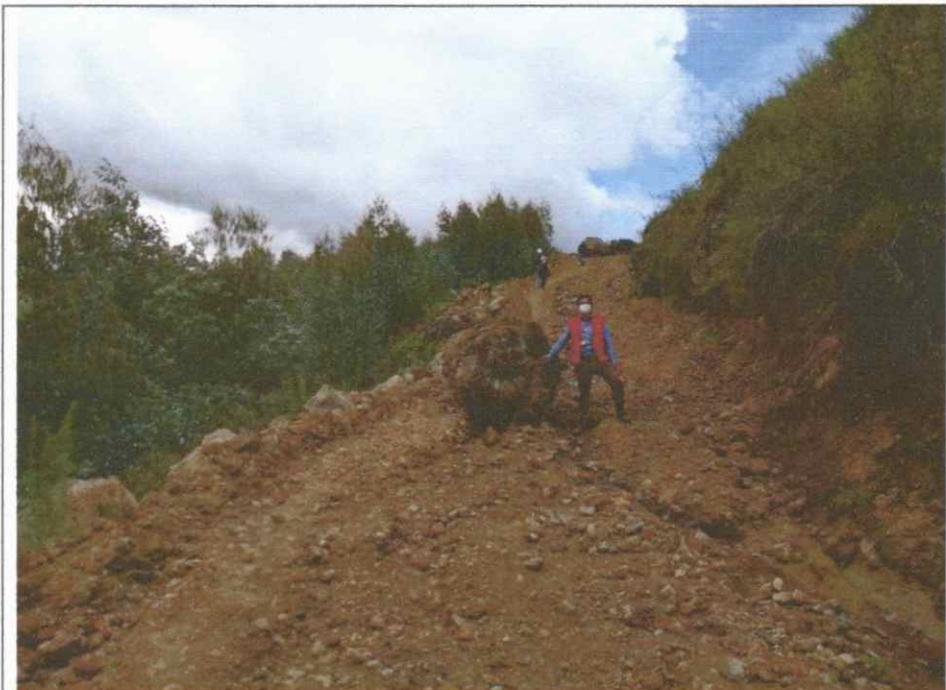
5. Se observó que a partir de la progresiva 13+500, la superficie de rodadura presenta material suelto, encauces de agua sobre la superficie, inexistencia de cunetas, derrumbes, deslizamientos y obstrucciones en la vía.

**Imagen 24:** Camino vecinal en progresiva 13+500 en adelante.  
Agrietamiento de superficie de rodadura y obstrucción.

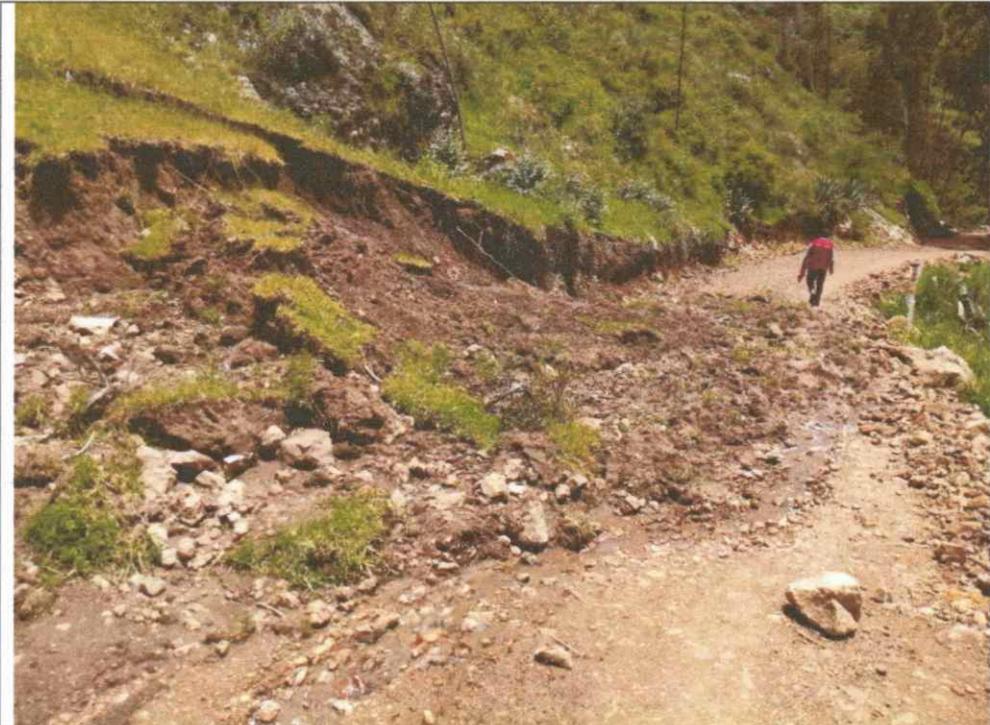
**Imagen 25:** Camino vecinal en progresiva 13+500 en adelante.  
Deslizamiento de material.

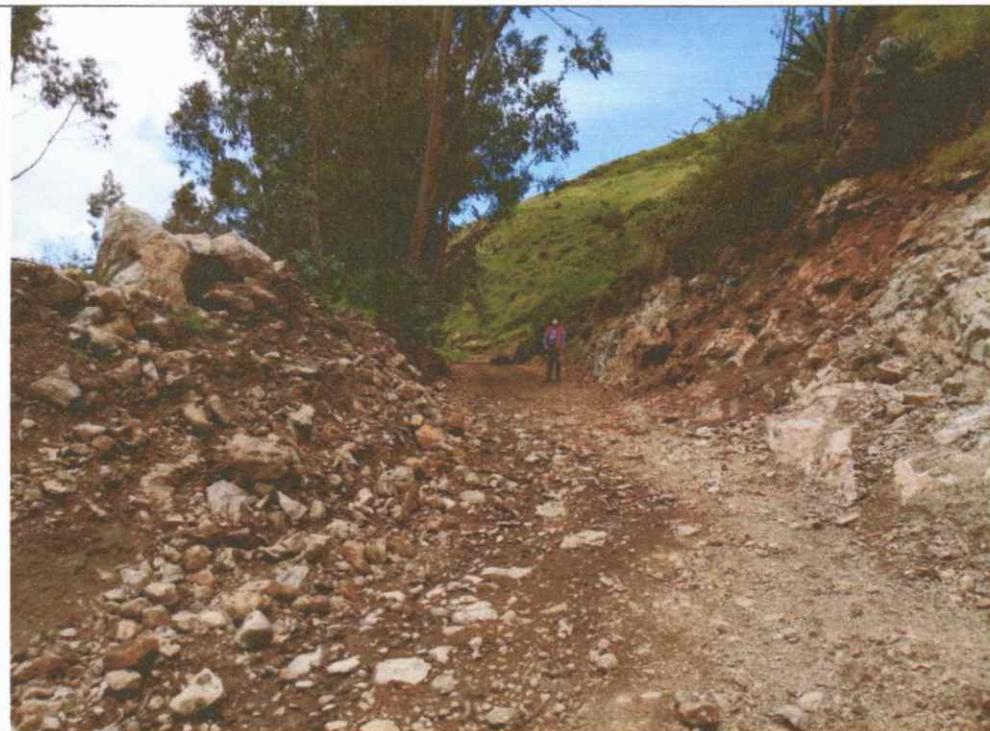
**Imagen 26:** Camino vecinal en progresiva 13+500 en adelante. -  
No se realizó la conformación de cunetas.

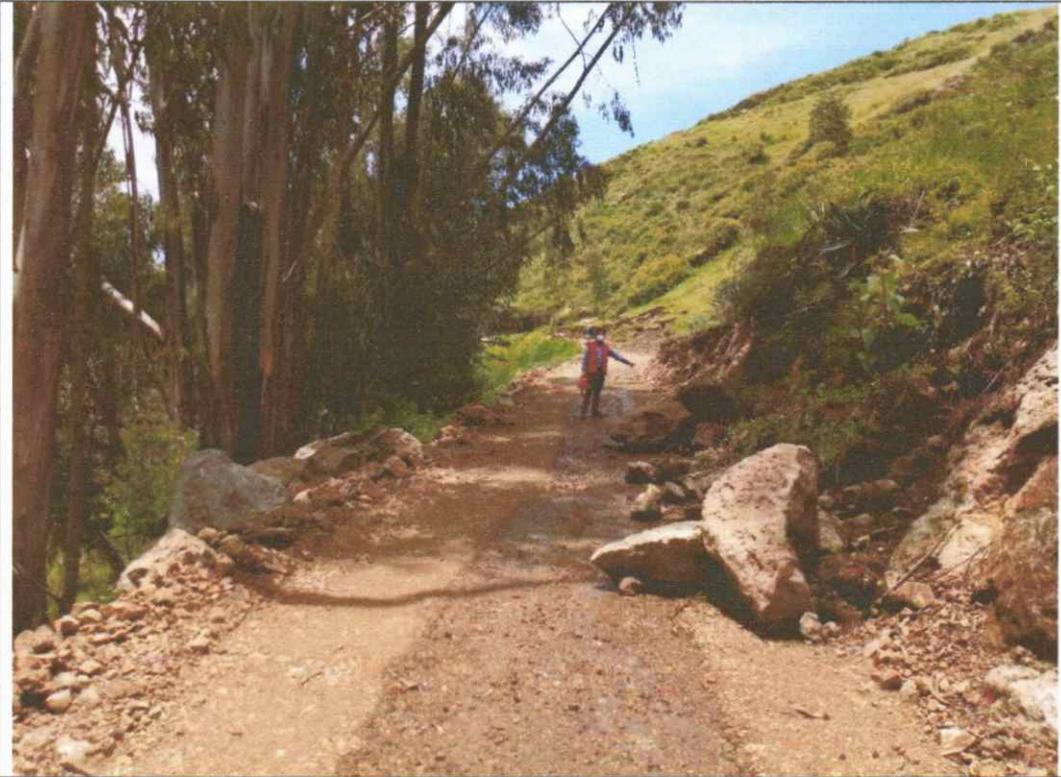
**Imagen 27:** Camino vecinal en progresiva 13+500 en adelante.  
Deslizamiento de material, obstrucción de vía.

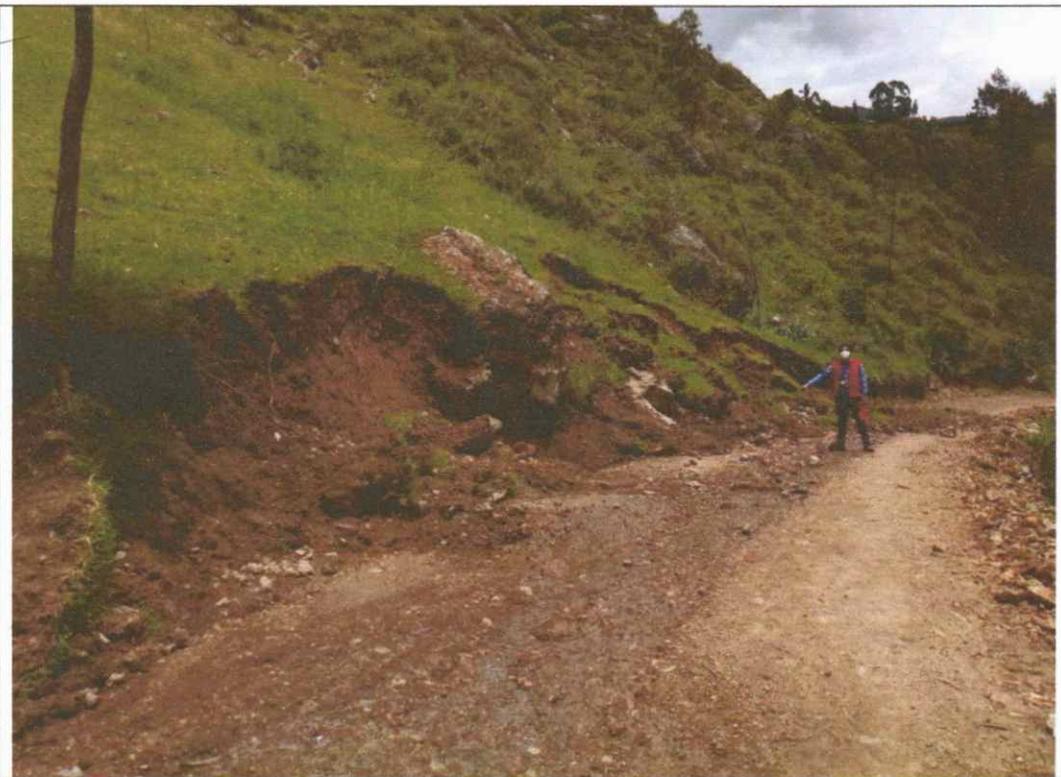
**Imagen 28:** Camino vecinal en progresiva 13+500 en adelante.  
Deslizamiento de material, obstrucción de vía.

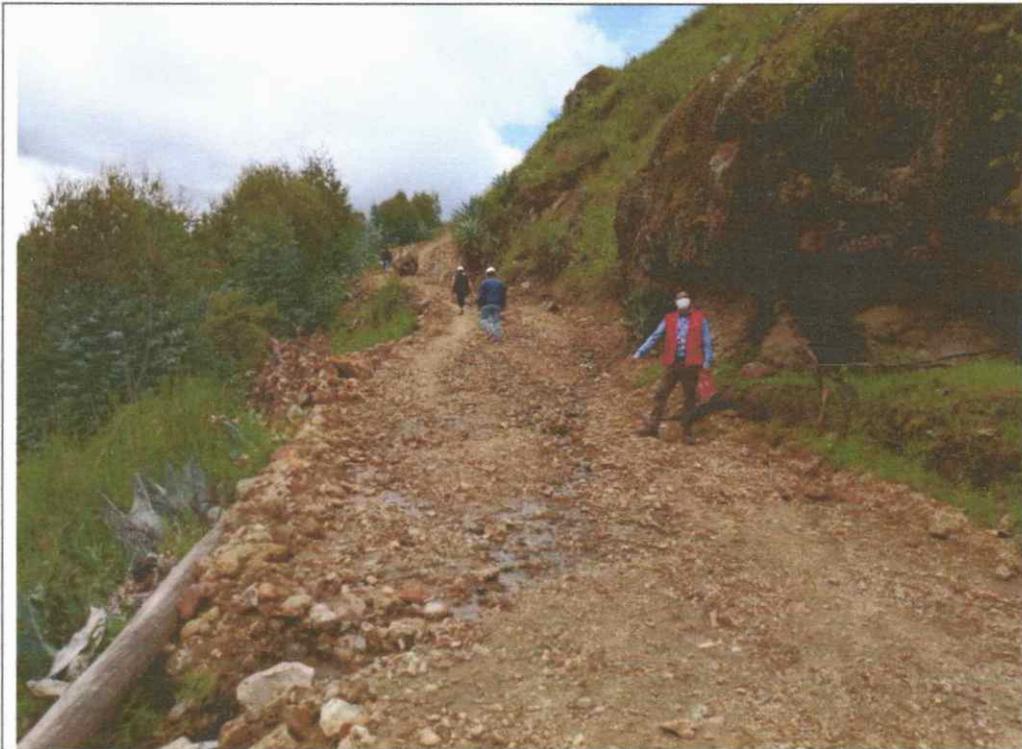
**Imagen 29:** Camino vecinal en progresiva 13+500 en adelante.  
Encauces de agua sobre la superficie
