**INFORME DE VISITA DE CONTROL**  
**N.º 12464-2021-CG/SADEN-SVC**

**“SERVICIO DE MANTENIMIENTO PERIÓDICO Y RUTINARIO  
DEL CAMINO VECINAL EMP. HU-714 (LAGSI) - GORGOR -  
UTUTO, EN EL DISTRITO DE MARIAS - PROVINCIA DE DOS  
DE MAYO - DEPARTAMENTO DE HUÁNUCO, L=20.485KM”**

**LIMA, 25 DE JUNIO DE 2021**

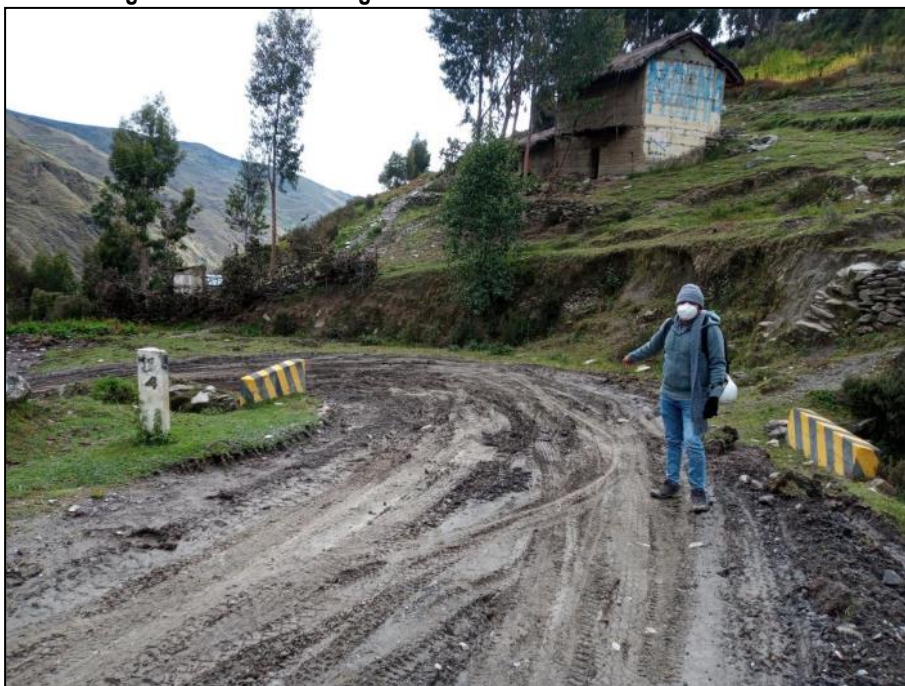
**Fotografía 3 del Panel Fotográfico del Informe n.° 005-2021-MTC/21.JMSG**

*Fotografía 3; se evidencia una posible deficiencia en la compactación o un incorrecto proceso constructivo.*

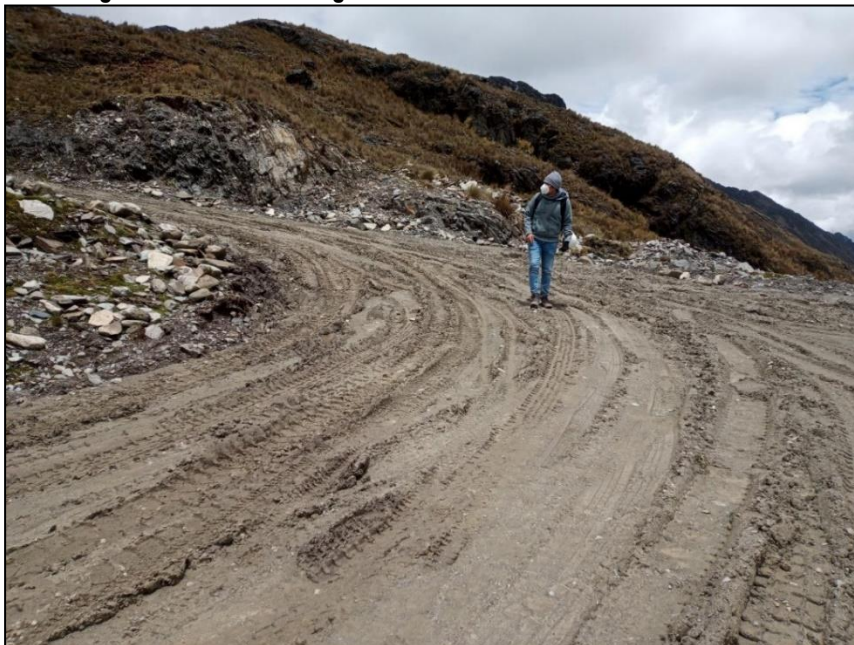
**Fotografía 9 del Panel Fotográfico del Informe n.º 005-2021-MTC/21.JMSG**

*Fotografía 9; Vista una posible deficiencia en la compactación o un incorrecto proceso constructivo, en las curvas de volteo del km 17+00.*

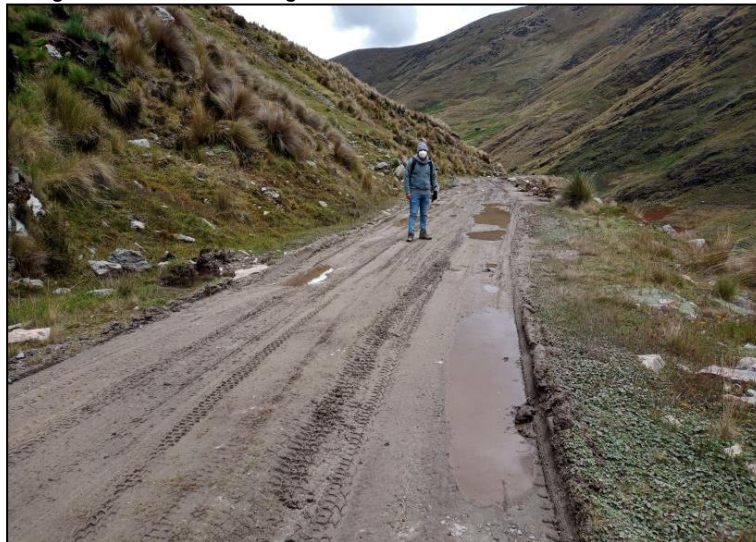
**Fotografía 5 del Panel Fotográfico del Informe n.º 005-2021-MTC/21.JMSG**

*Fotografía 5,6,7; Vista una posible deficiencia en la compactación o un incorrecto proceso constructivo, del km 07+00 al km 12+00.*

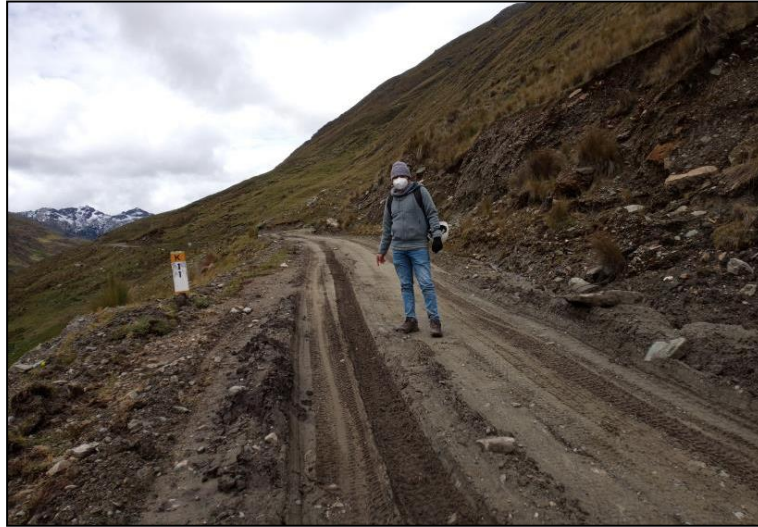
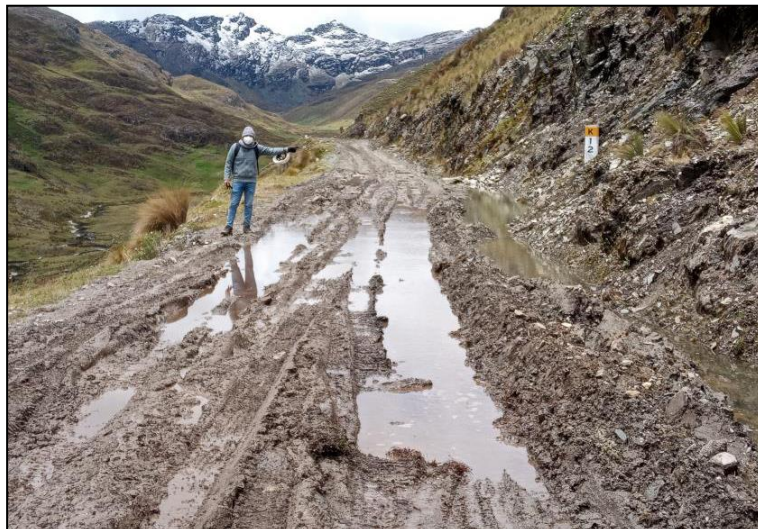
**Fotografía 6 y 7 del Panel Fotográfico del Informe n.º 005-2021-MTC/21.JMSG**

*Fotografía 5,6,7; Vista una posible deficiencia en la compactación o un incorrecto proceso constructivo, del km 07+00 al km 12 + 00.*

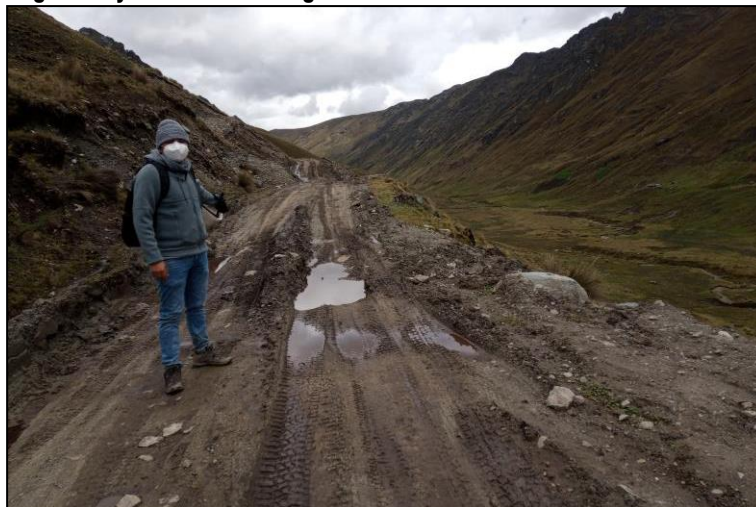
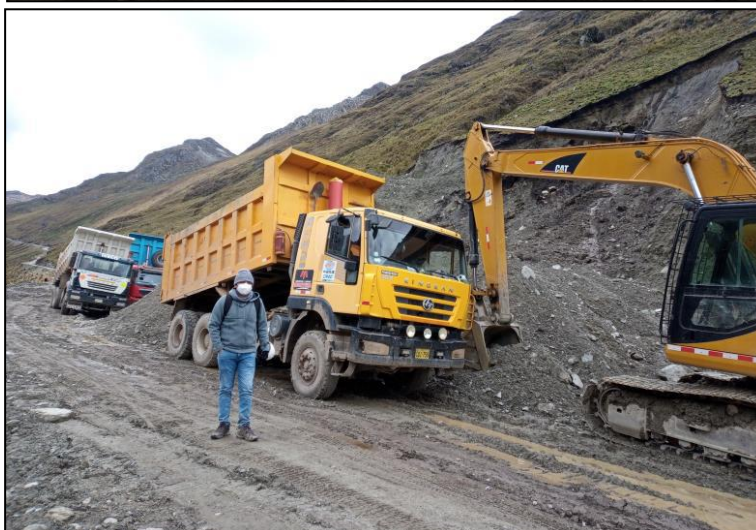
**Fotografía 6 y 9 del Panel Fotográfico del Informe n.º 005-2021-MTC/21.JMSG**

*Fotografía 6,9: Vista una posible deficiencia en la compactación o un incorrecto proceso constructivo, del km 12+00 al km 13 + 00, donde se encontró presencia de maquinaria pesada.*

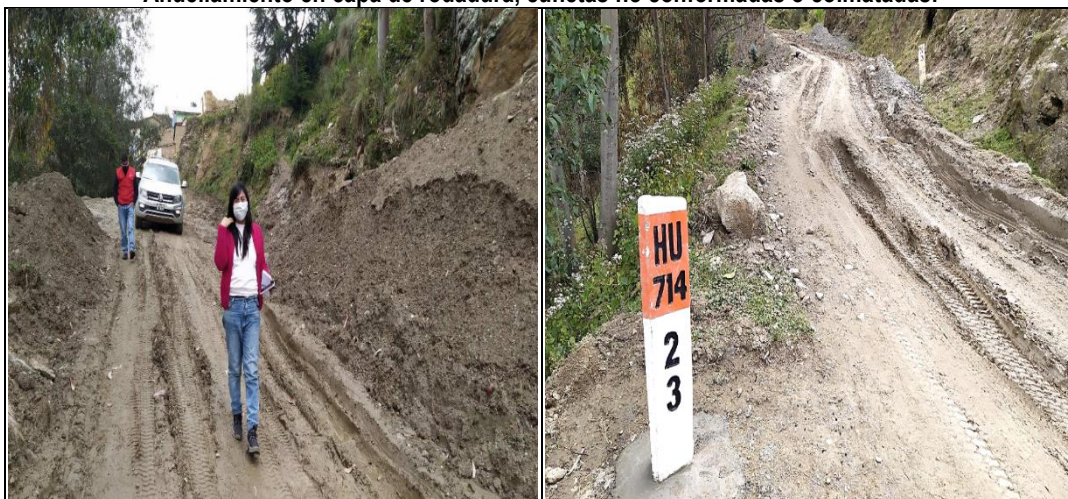
Fotografía 1: Progresiva 2+900 - Se observa deformaciones en la capa de rodadura - ahuellamiento pronunciado, no se puede apreciar material granular en la conformación de la capa de rodadura. No se observa conformación de cunetas.

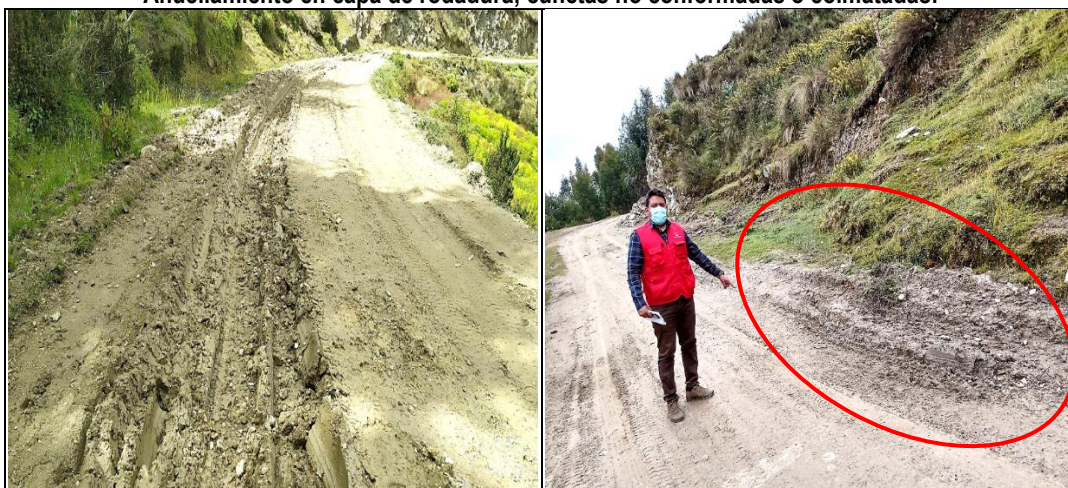
Fotografía 3: Progresiva 3+600 - Continúa la deformación de la capa de rodadura - ahuellamiento pronunciado, no se puede apreciar material granular en la conformación de la capa de rodadura, se observa material fino saturado. Se observa cunetas colmatadas, y con vegetación.

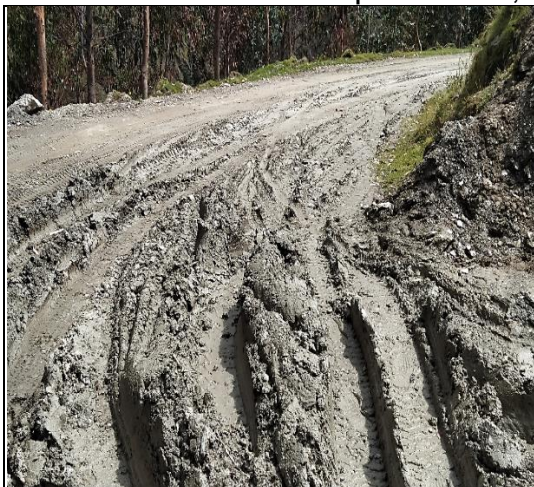
Fotografía 5: Progresiva 3+900 - Continúa la deformación de la capa de rodadura - ahuellamiento pronunciado, no se puede apreciar material granular en la conformación de la capa de rodadura, se observa material fino saturado y formación de lodo

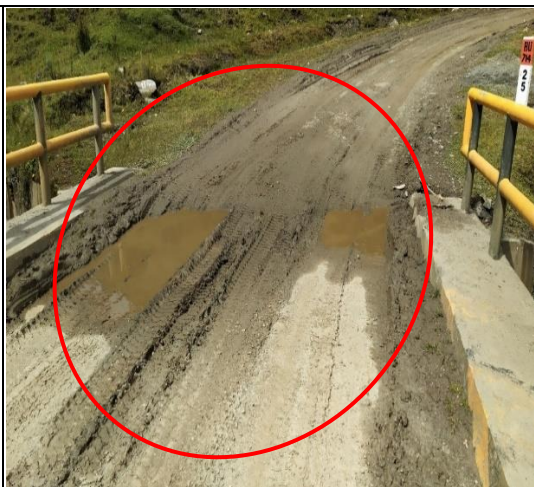
Fotografía 6: Progresiva 4+990 - Se aprecia deformación de la capa de rodadura - ahuellamiento pronunciado y baches, además de empozamiento de agua en las deformaciones sobre el puente y continúa después de pasarlo.

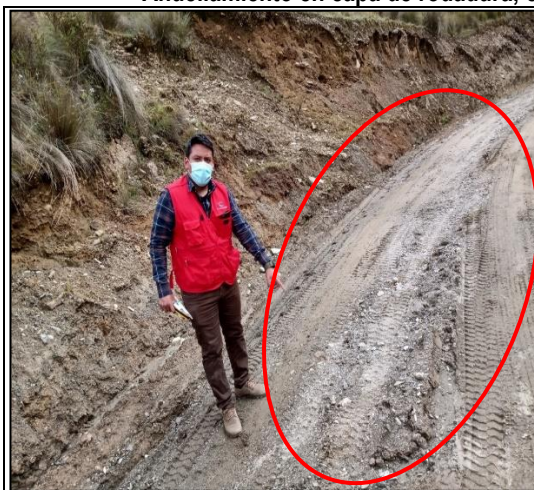
Fotografía 7: Progresiva 5+680 - Continúa la deformación de la capa de rodadura - se aprecia ahuellamiento y material segregado, así como material desplazado a los lados de la vía; puede observarse además que la cuneta está colmatada casi en un 100% de su capacidad.

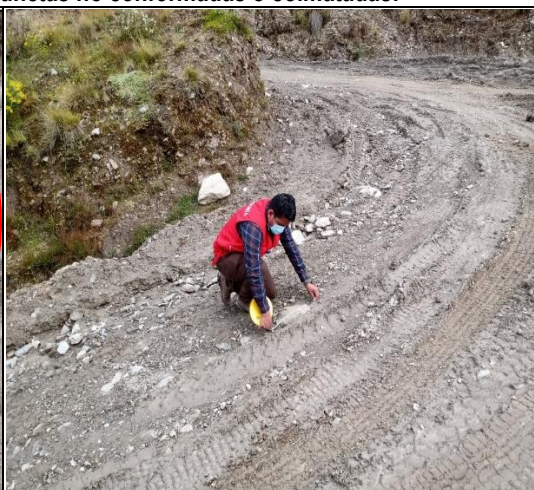
Fotografía 8: Progresiva 5+950 - Continúa la deformación de la capa de rodadura - se aprecia ahuellamiento y material segregado, así como piedras grandes utilizadas para la conformación de la capa de rodadura, de la toma de medidas se obtuvo que las piedras grandes en promedio tenían 10" de diámetro.

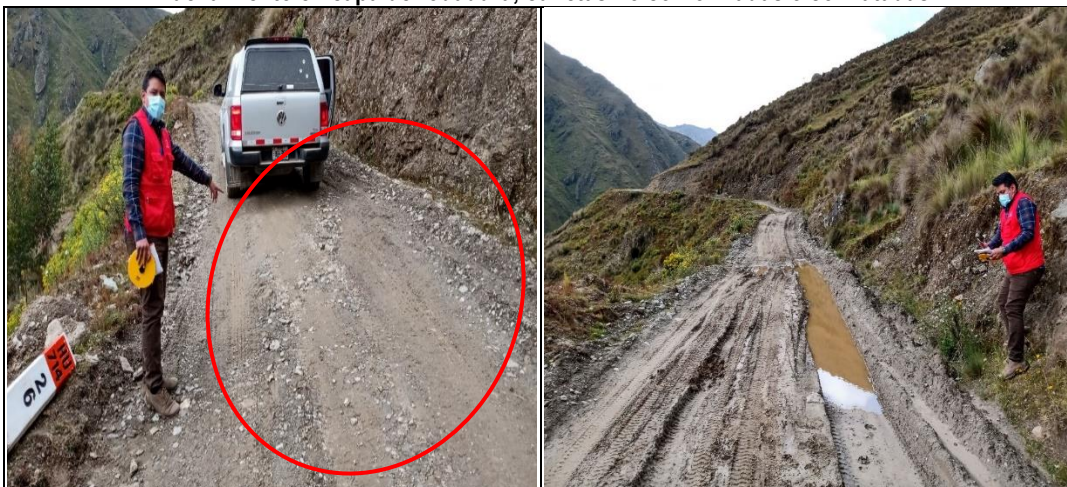
Fotografía 9: Progresiva 6+000 - Continúa la deformación de la capa de rodadura - se aprecia ahuellamiento, erosión de la capa de rodadura y material disgregado en la superficie de la capa, así como piedras grandes de más de 4" de diámetro. No se observa conformación de cunetas.

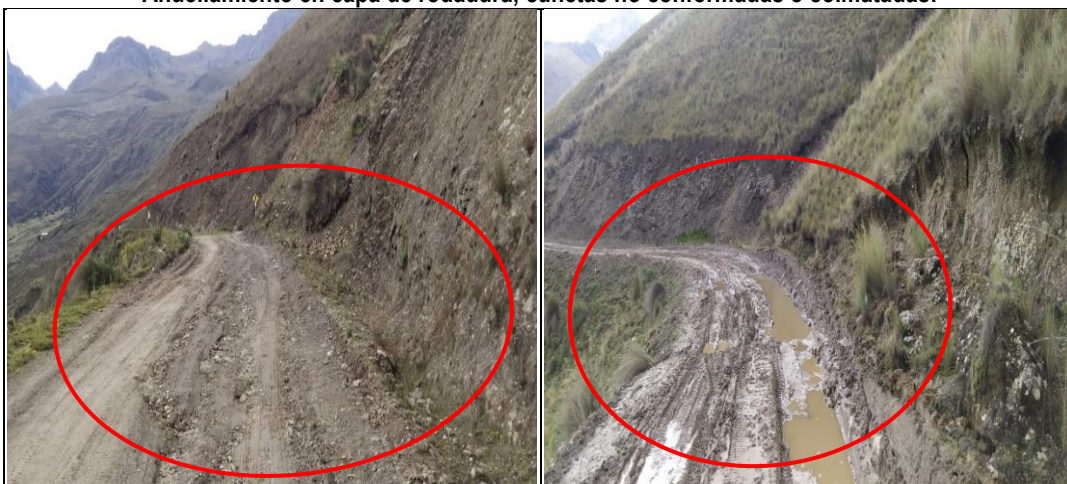
Fotografía 11: Progresiva 6+800 - Continúa la deformación de la capa de rodadura - se aprecia ahuellamiento, erosión de la capa de rodadura, segregación del material granular, asimismo no se observa conformación de cunetas.

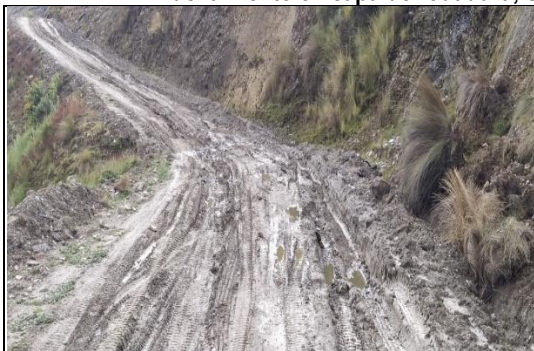
Fotografía 13: Progresiva 7+600 - Continúa la deformación de la capa de rodadura - se aprecia ahuellamiento pronunciado y empozamiento de agua en las deformaciones de la capa, asimismo no se observa conformación de cunetas.

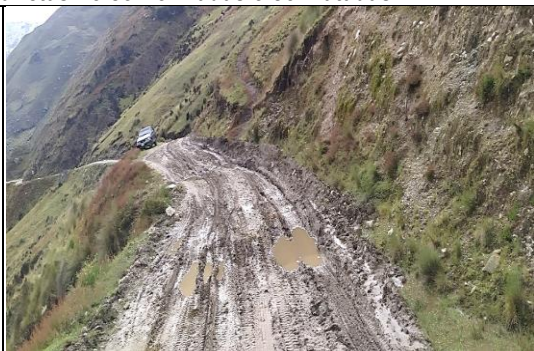
Fotografía 14: Progresiva 7+750 - Continúa la deformación de la capa de rodadura - se aprecia ahuellamiento pronunciado y empozamiento de agua en las deformaciones de la capa, asimismo no se observa conformación de cunetas.

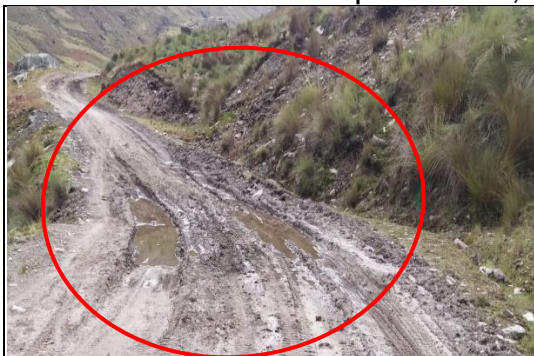
Fotografía 15: Progresiva 8+100 - Continúa la deformación de la capa de rodadura - se aprecia ahuellamiento pronunciado y empozamiento de agua en las deformaciones de la capa, asimismo no se observa conformación de cunetas.

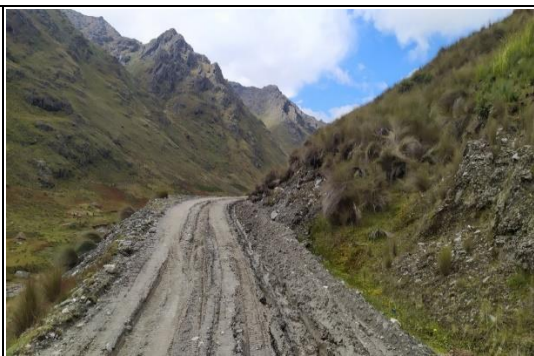
Fotografía 16: Progresiva 9+300 - Continúa la deformación de la capa de rodadura - se aprecia ahuellamiento pronunciado, predominancia de material fino saturado, asimismo no se observa conformación de cunetas.

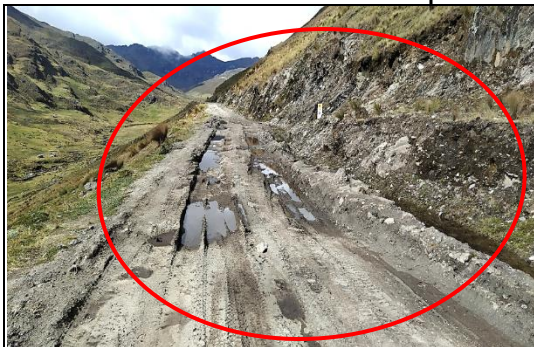
Fotografía 17: Progresiva 11+500 - Continúa la deformación de la capa de rodadura - se aprecia ahuellamiento pronunciado y empozamiento de agua en las deformaciones de la capa. Asimismo no se observa conformación de cunetas o las cunetas están colmatadas.

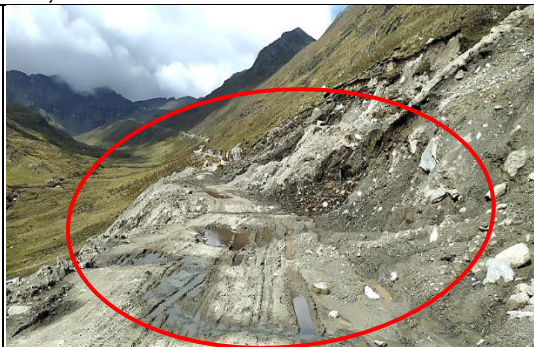
Fotografía 18: Progresiva 12+600 - Continúa la deformación de la capa de rodadura - se aprecia ahuellamiento pronunciado y empozamiento de agua en las deformaciones de la capa, no se observa conformación de cunetas; el ahuellamiento persiste aproximadamente 500 metros más.

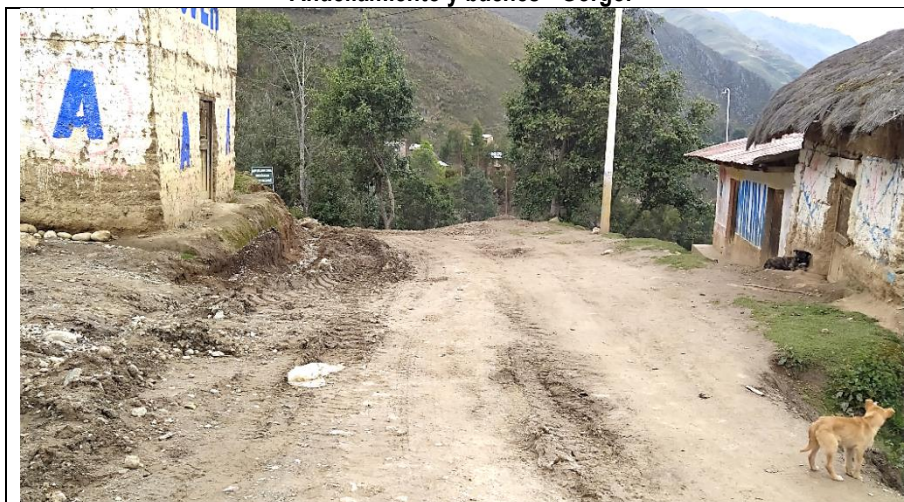
Fotografía n.º 20: Progresiva 00+520 - Se observan deformaciones en la capa de rodadura, ahuellamiento y baches, además no se observa conformación de cunetas, y se aprecia material acumulado al lado derecho de la vía.

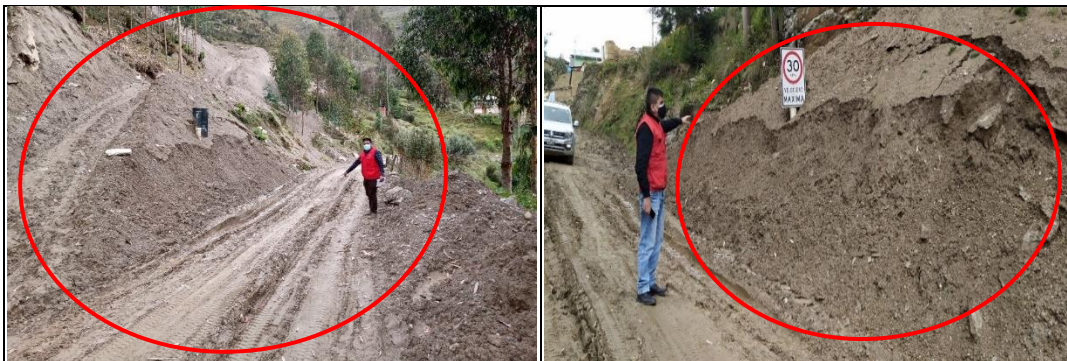
Fotografía 21: Progresiva 2+900 - Se observa derrumbe, o deslizamiento de talud, puede apreciarse que la capa de rodadura presenta ahuellamiento pronunciado, además puede observarse gran presencia de material fino en la capa de rodadura, y no se ve material pétreo granular gradado.

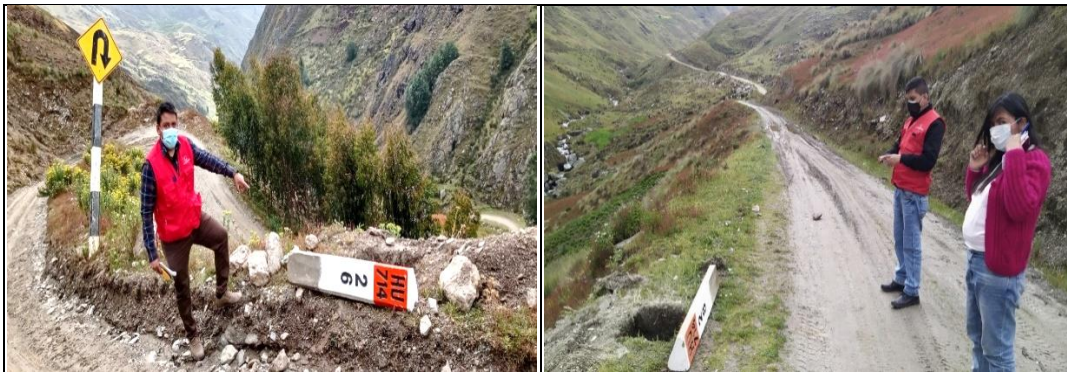
Fotografía 23: Progresiva 6+000 - Se observó hito kilométrico al lado de la vía, asimismo pudo apreciarse la excavación para su colocación.

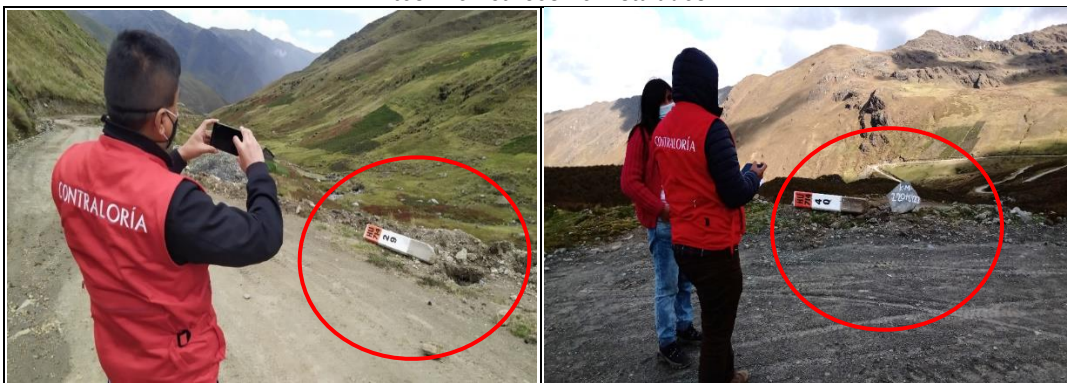
Fotografía 25: Progresiva 9+000 - Se observó hito kilométrico al lado de la vía, asimismo pudo apreciarse la excavación para su colocación

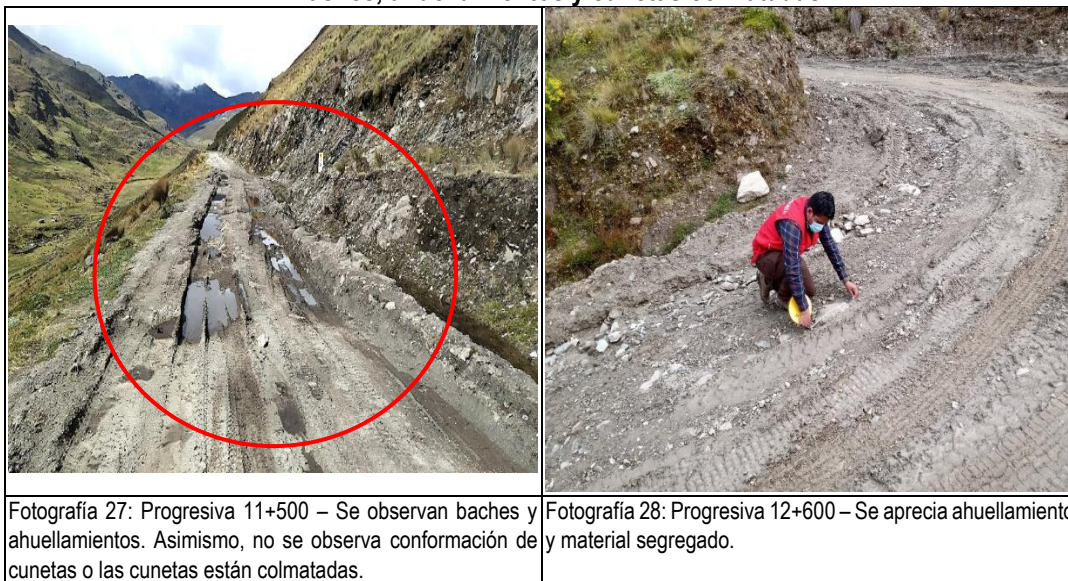
Fotografía 27: Progresiva 11+500 – Se observan baches y ahuellamientos. Asimismo, no se observa conformación de cunetas o las cunetas están colmatadas.

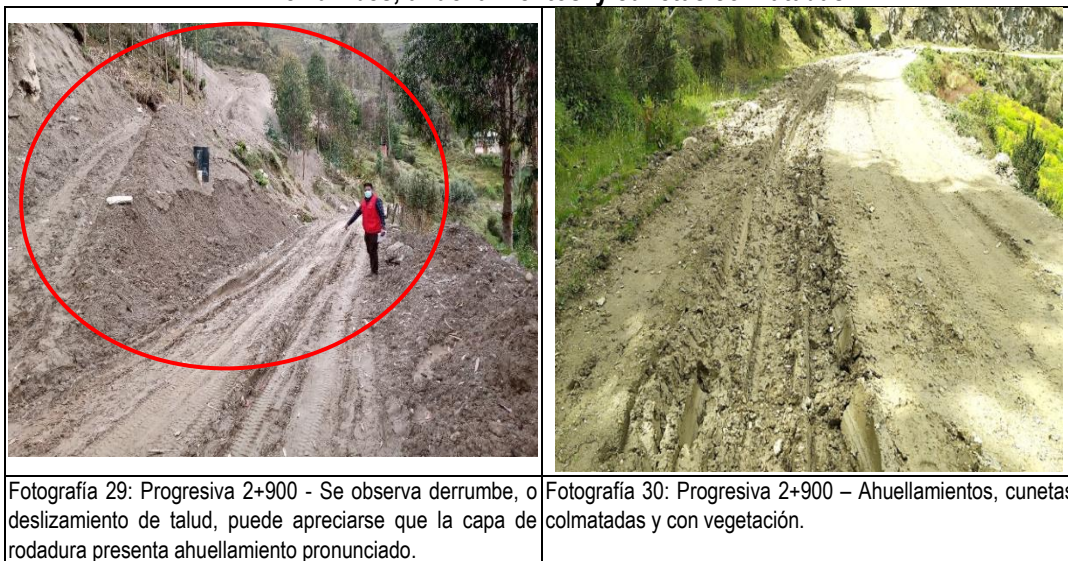
Fotografía 29: Progresiva 2+900 - Se observa derrumbe, o deslizamiento de talud, puede apreciarse que la capa de rodadura presenta ahuellamiento pronunciado.

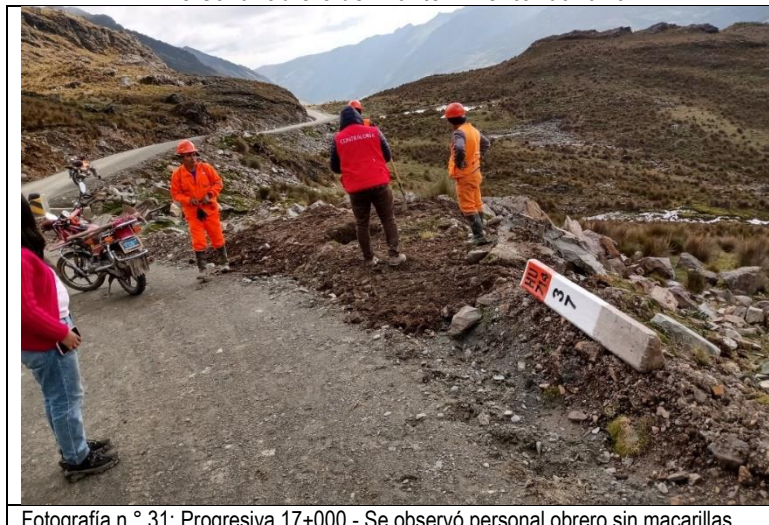
Fotografía n.º 31: Progresiva 17+000 - Se observó personal obrero sin macarillas.

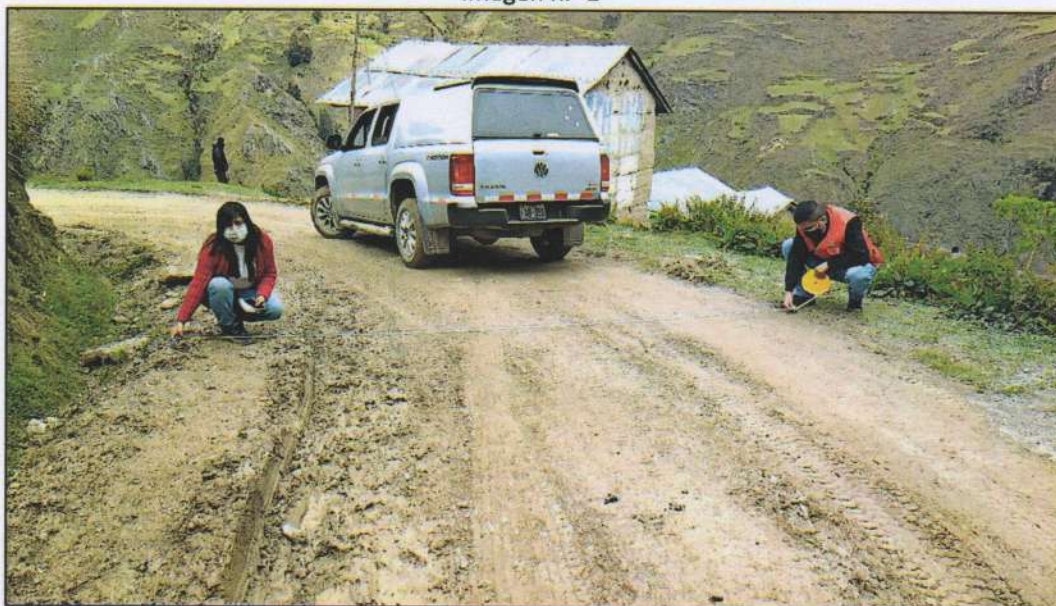
3+000 - Se observó hito kilométrico 23, se tomó medida del ancho de la vía, la vía presenta ahuellamiento en la capa de rodadura.

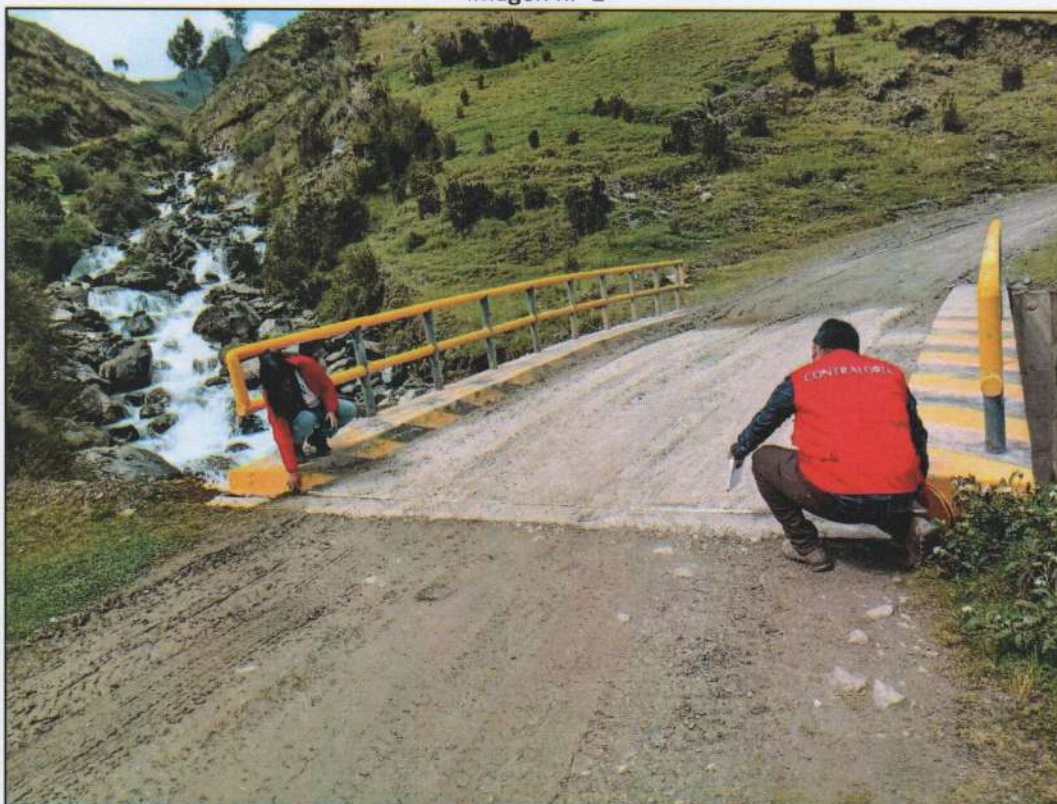
4+990 - No se observó hito kilométrico; se tomó medida del ancho de la vía.

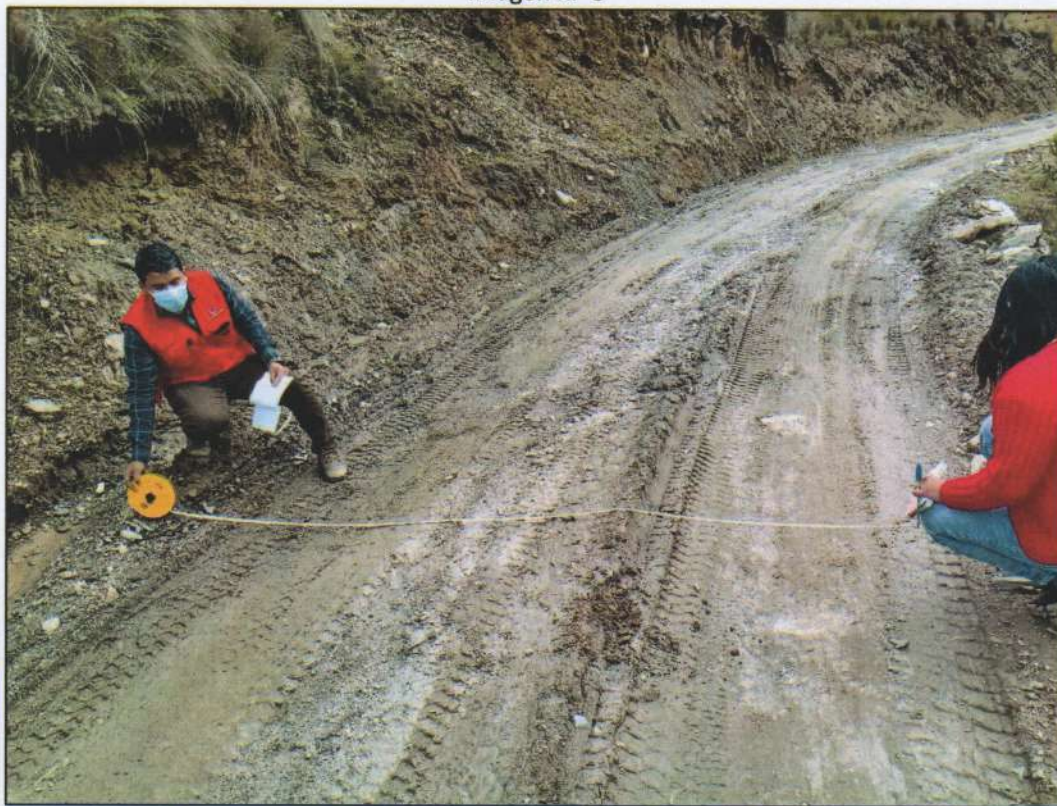
5+400 - Se tomó medida del ancho de la vía, se observa ahuellamiento en la capa de rodadura.

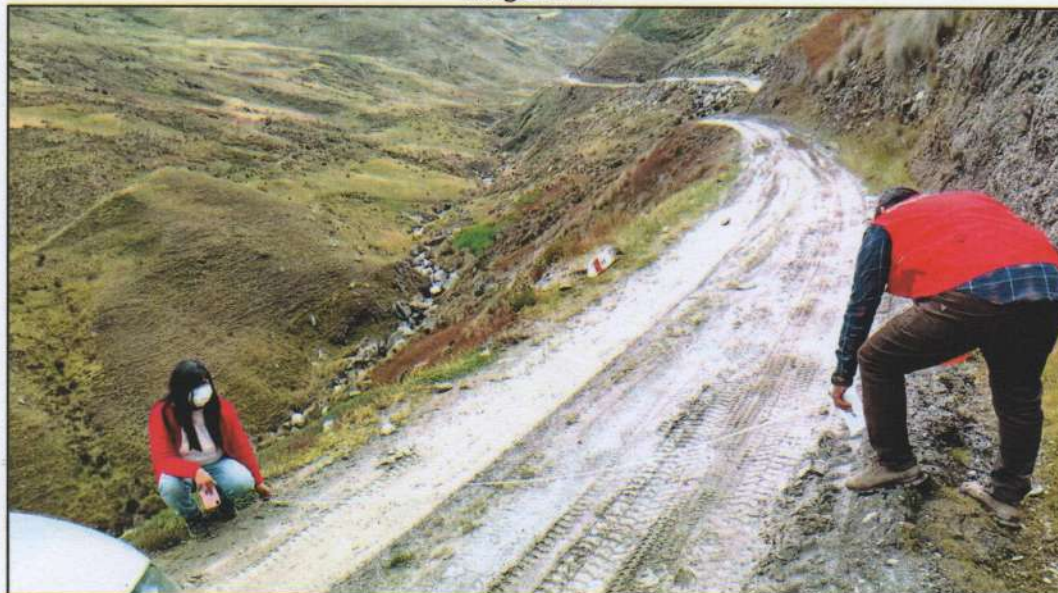
8+000 - El hito kilométrico no estaba instalado, se encontró al lado de la vía, además se observó la excavación para dado de concreto del hito, se tomó medida del ancho de la vía, se observa ahuellamiento en la capa de rodadura.

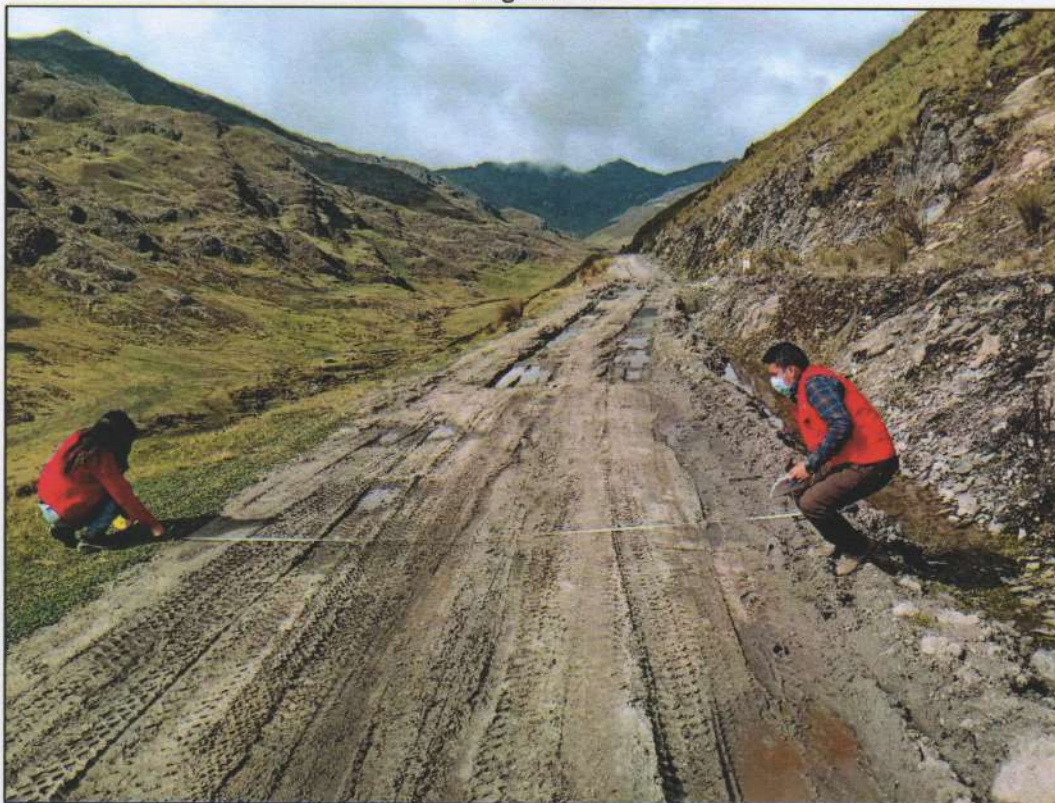
10+000 - No se observó hito kilométrico, se tomó medida del ancho de la vía, se observa ahuellamiento en la capa de rodadura.

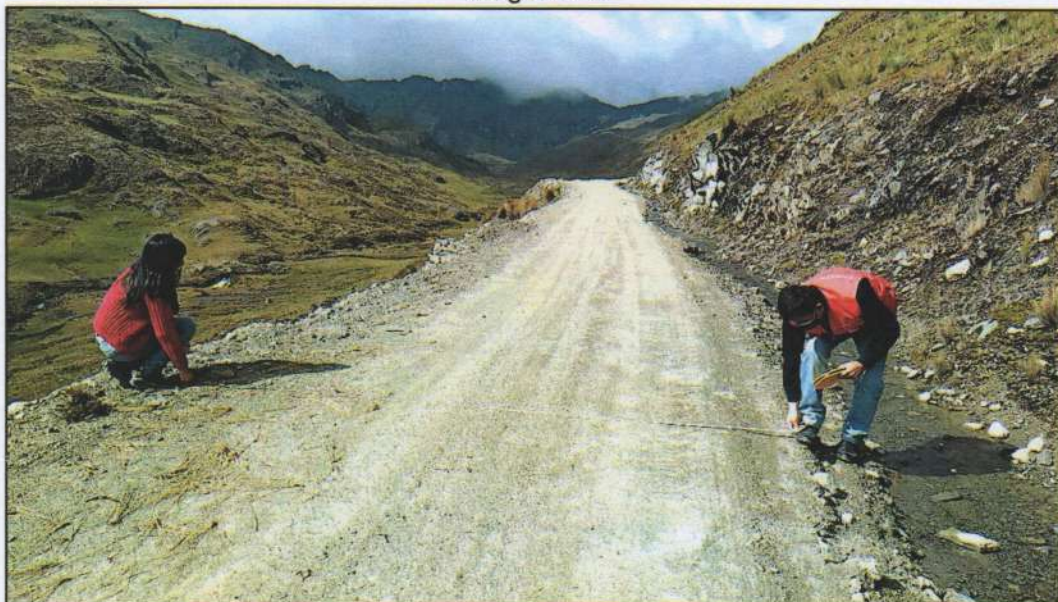
12+000 - No se observó hito kilométrico, se tomó medida del ancho de la vía.

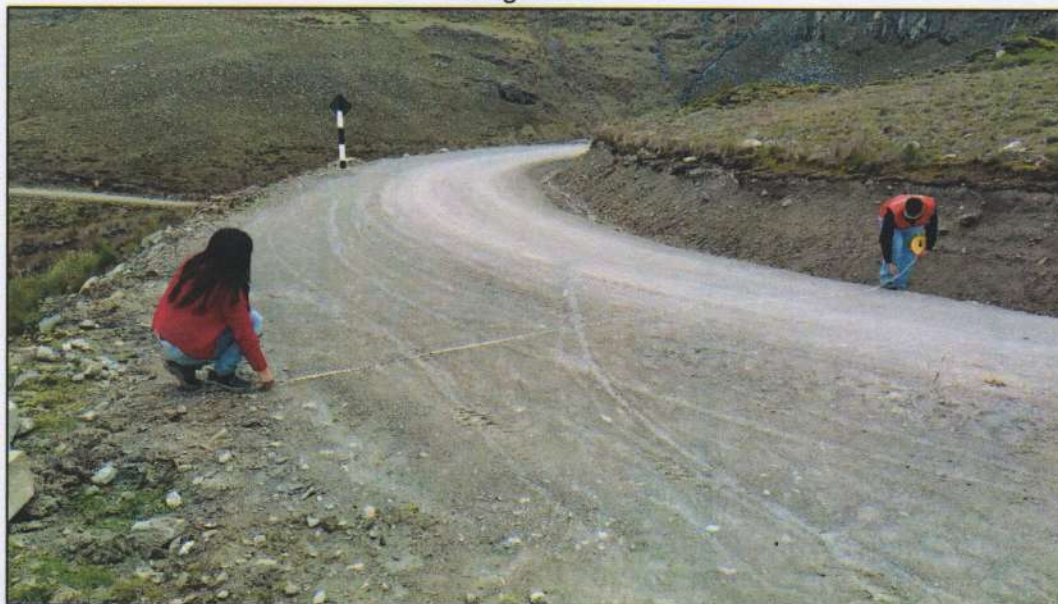
20+000 - No se observó hito kilométrico, no se observó cartel de obra se tomó medida del ancho de la vía.

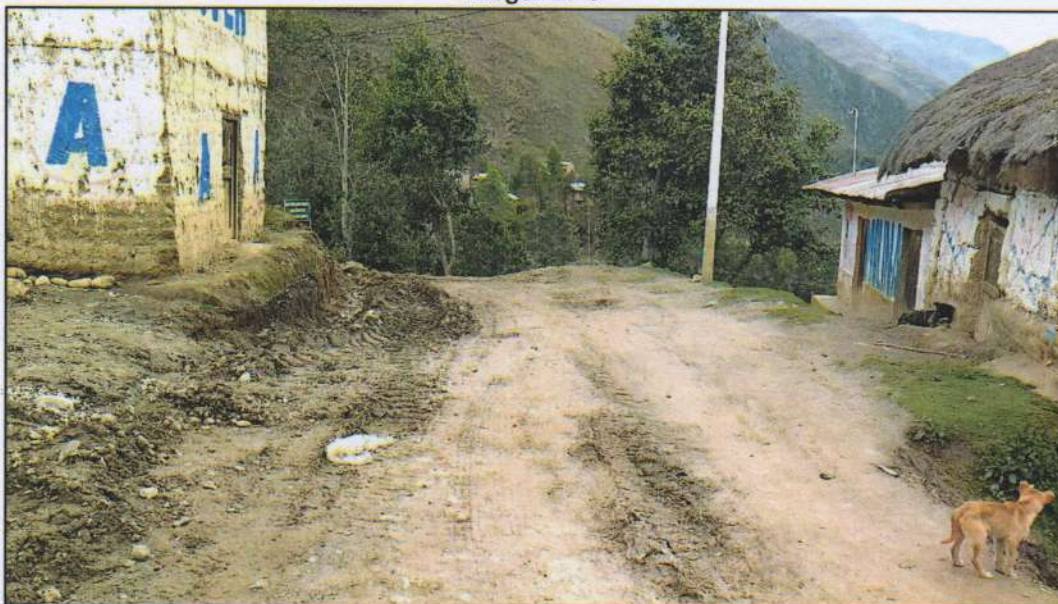
0+520 - Se observan deformaciones en la capa de rodadura, ahuellamiento y baches, además no se observa conformación de cunetas, y se aprecia material acumulado al lado derecho de la vía.

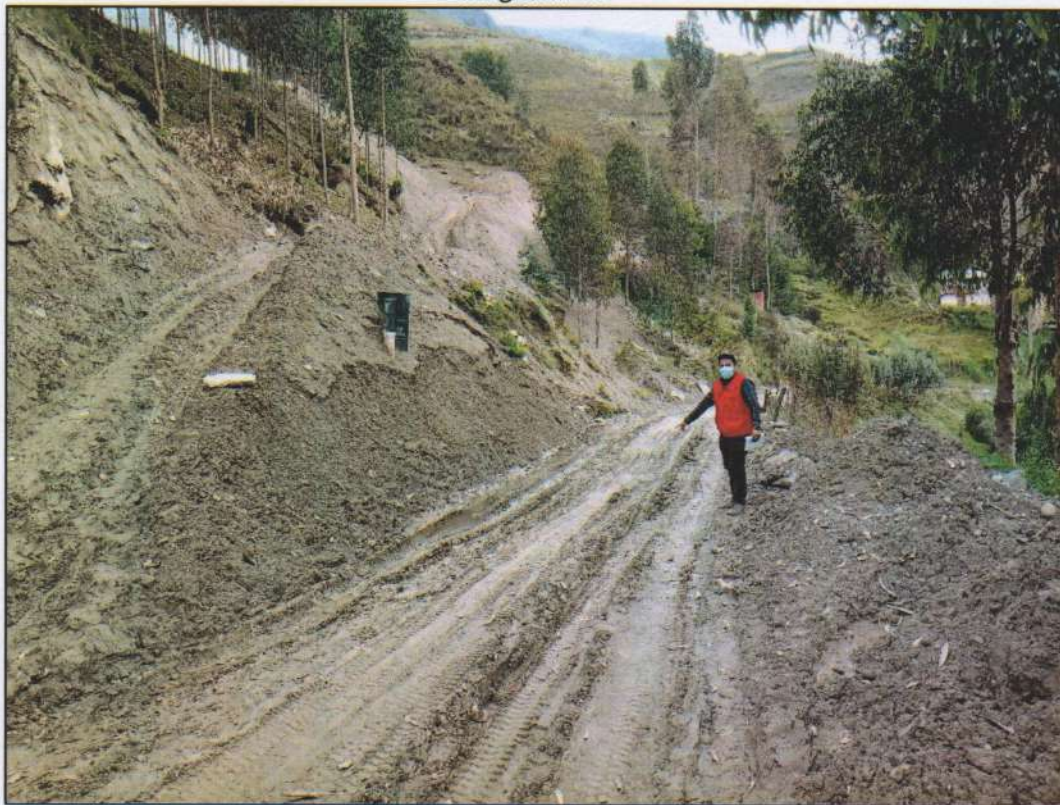
2+900 - Se observa derrumbe, o deslizamiento de talud, puede apreciarse que la capa de rodadura presenta ahuellamiento pronunciado, además puede observarse gran presencia de material fino en la capa de rodadura, y no se ve material pétreo granular gradado.

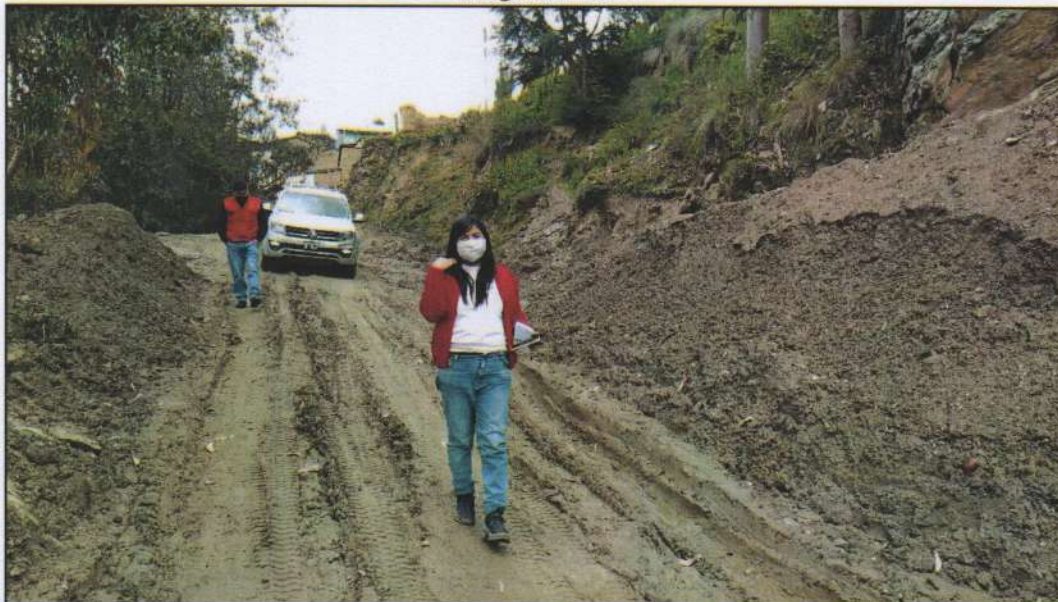
2+900 - Se observa deformaciones en la capa de rodadura - ahuellamiento pronunciado, no se puede apreciar material granular en la conformación de la capa de rodadura.

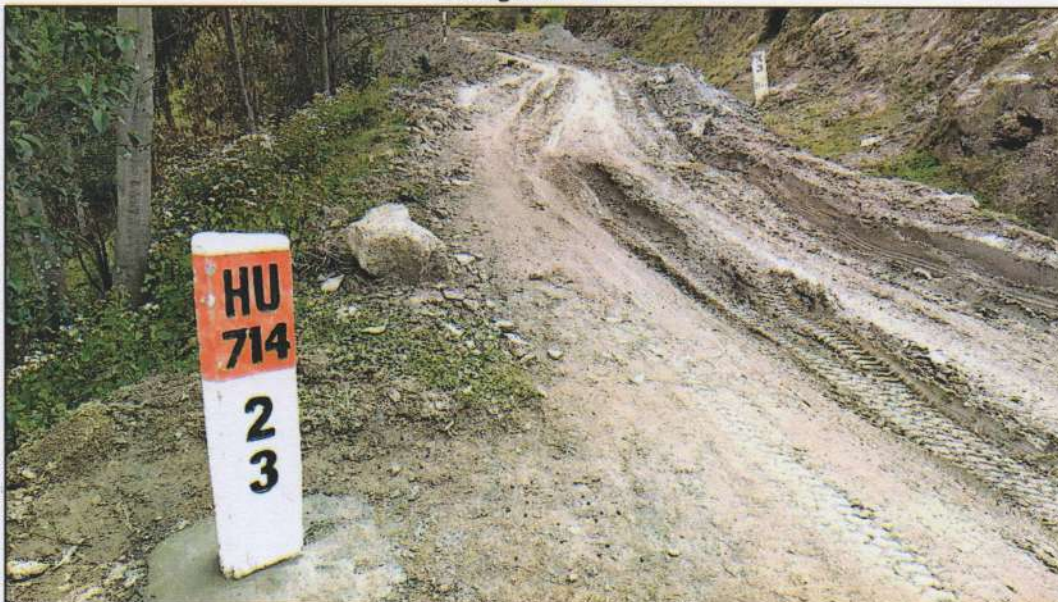
3+000 - Continúa la deformación de la capa de rodadura - ahuellamiento pronunciado, no se puede apreciar material granular en la conformación de la capa de rodadura.

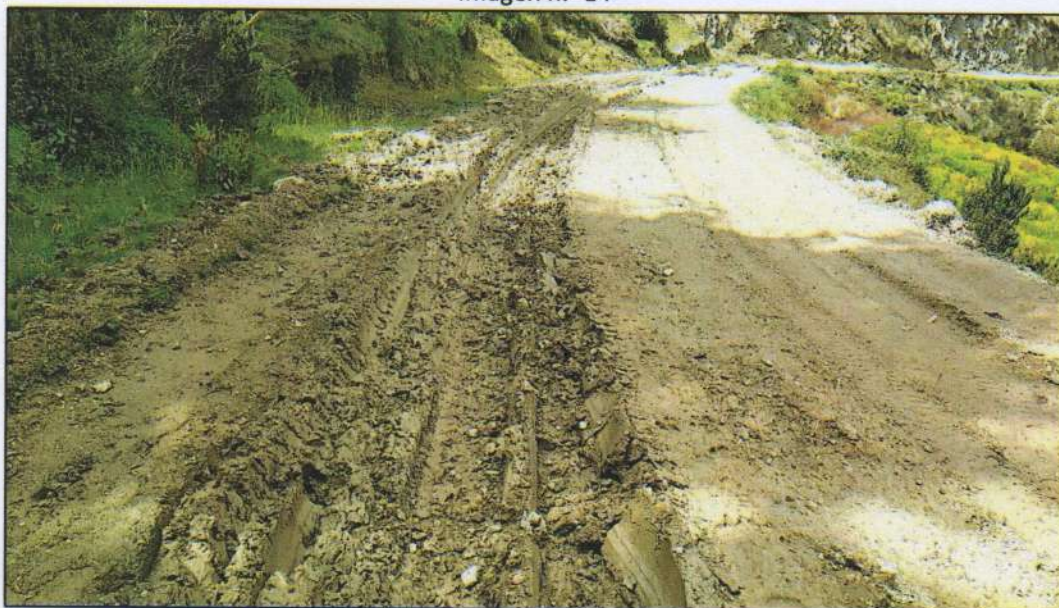
3+600 - Continúa la deformación de la capa de rodadura - ahuellamiento pronunciado, no se puede apreciar material granular en la conformación de la capa de rodadura, se observa material fino saturado.

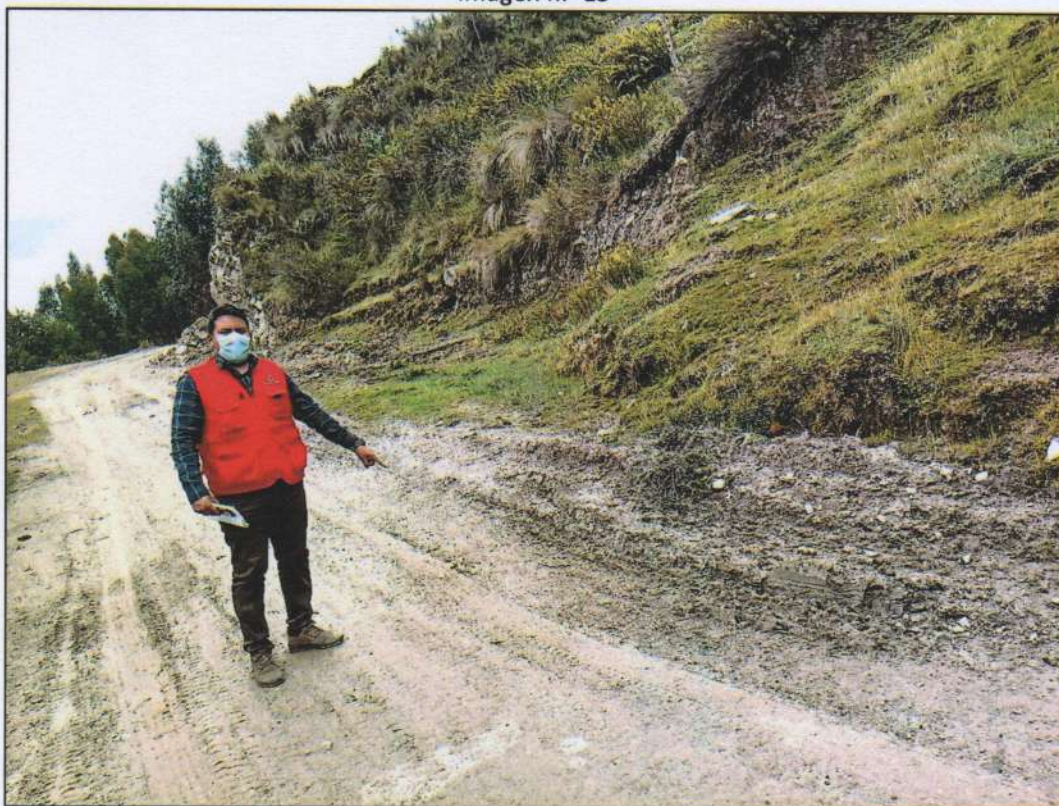
3+800 - Continúa la deformación de la capa de rodadura - ahuellamiento pronunciado, no se puede apreciar material granular en la conformación de la capa de rodadura, se observa material fino saturado, se tomó medición de la deformación obteniendo un ancho de 2.30 metros.

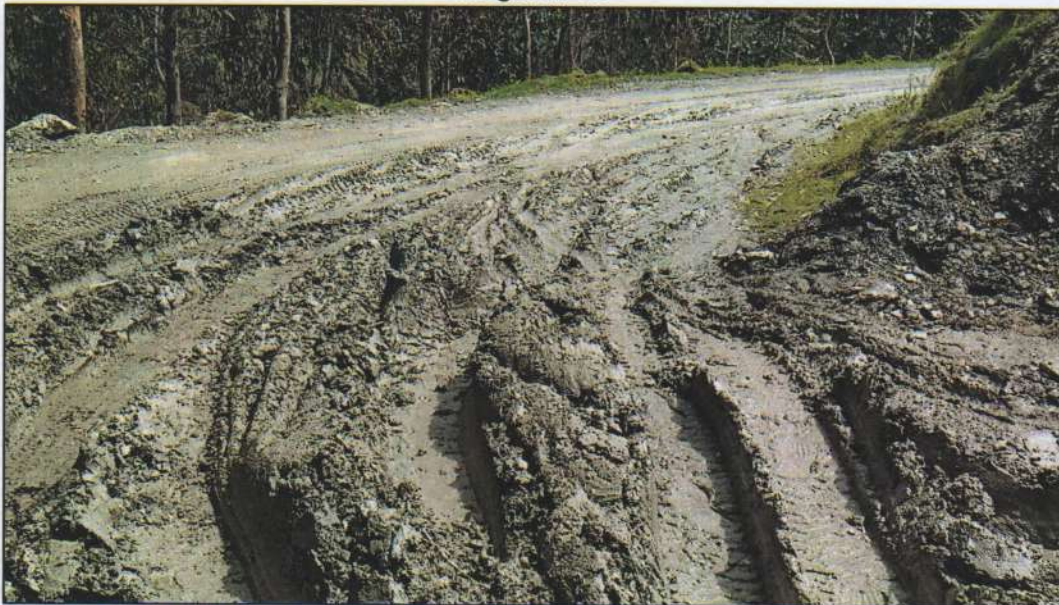
3+900 - Continúa la deformación de la capa de rodadura - ahuellamiento pronunciado, no se puede apreciar material granular en la conformación de la capa de rodadura, se observa material fino saturado y formación de lodo.
