**INFORME DE VISITA DE CONTROL**  
**N.º 12464-2021-CG/SADEN-SVC**

**“SERVICIO DE MANTENIMIENTO PERIÓDICO Y RUTINARIO  
DEL CAMINO VECINAL EMP. HU-714 (LAGSI) - GORGOR -  
UTUTO, EN EL DISTRITO DE MARIAS - PROVINCIA DE DOS  
DE MAYO - DEPARTAMENTO DE HUÁNUCO, L=20.485KM”**

**LIMA, 25 DE JUNIO DE 2021**

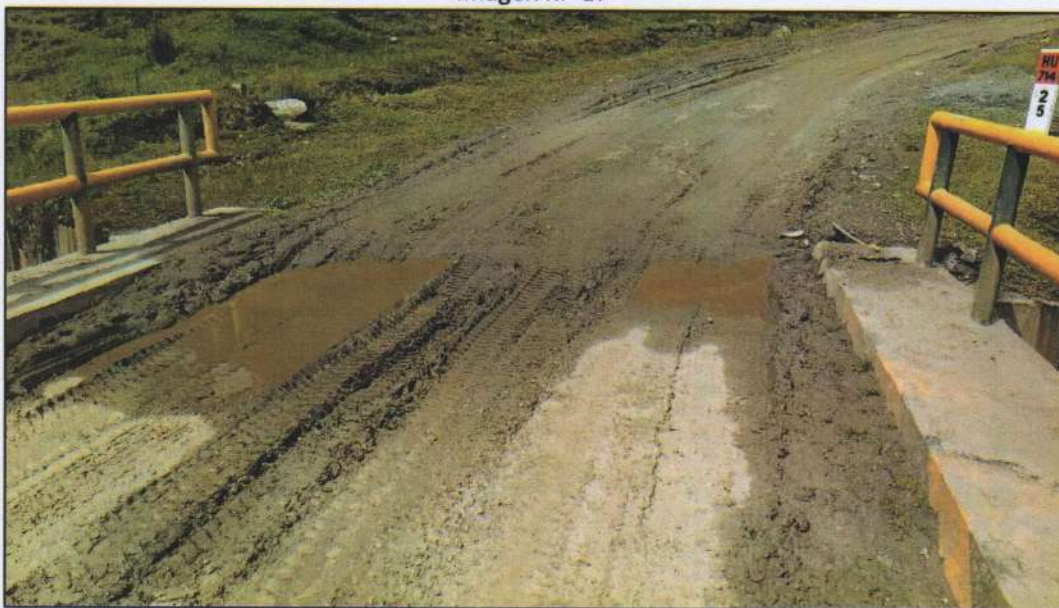
4+990 - Se aprecia deformación de la capa de rodadura - ahuellamiento pronunciado y baches, además de empozamiento de agua en las deformaciones sobre el puente y continúa después de pasarlo.

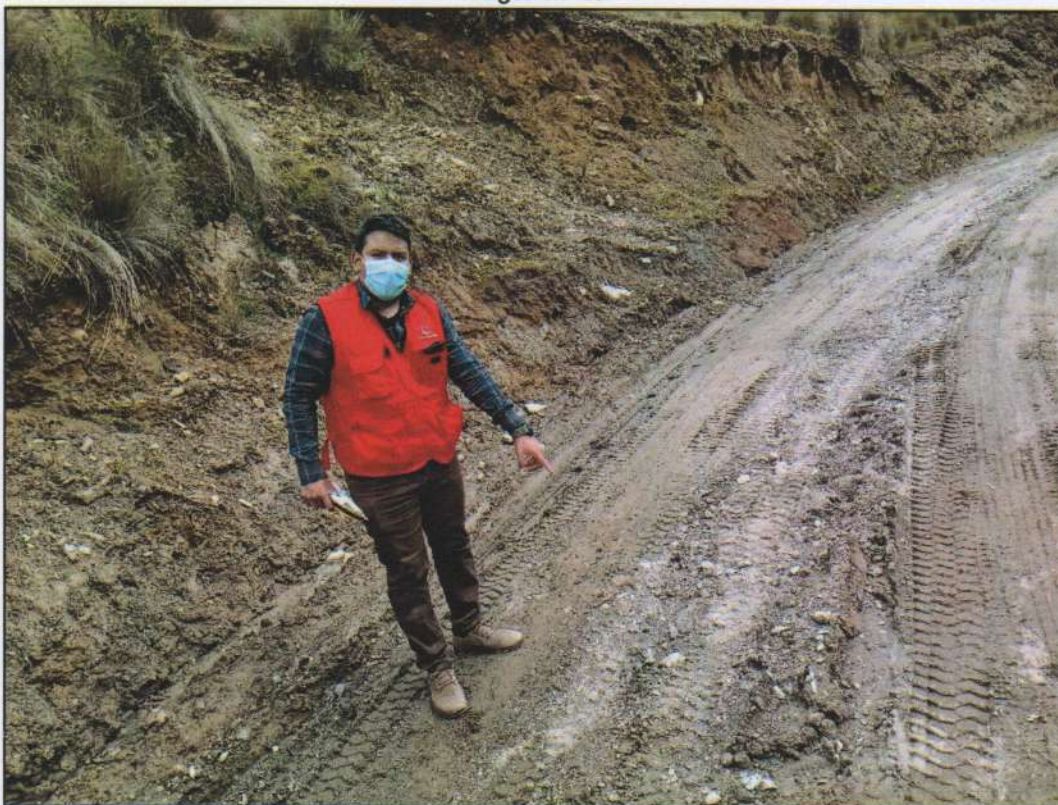
5+680 - Continúa la deformación de la capa de rodadura - se aprecia ahuellamiento y material segregado, así como material desplazado a los lados de la vía; puede observarse además que la cuneta está colmatada casi en un 100% de su capacidad.

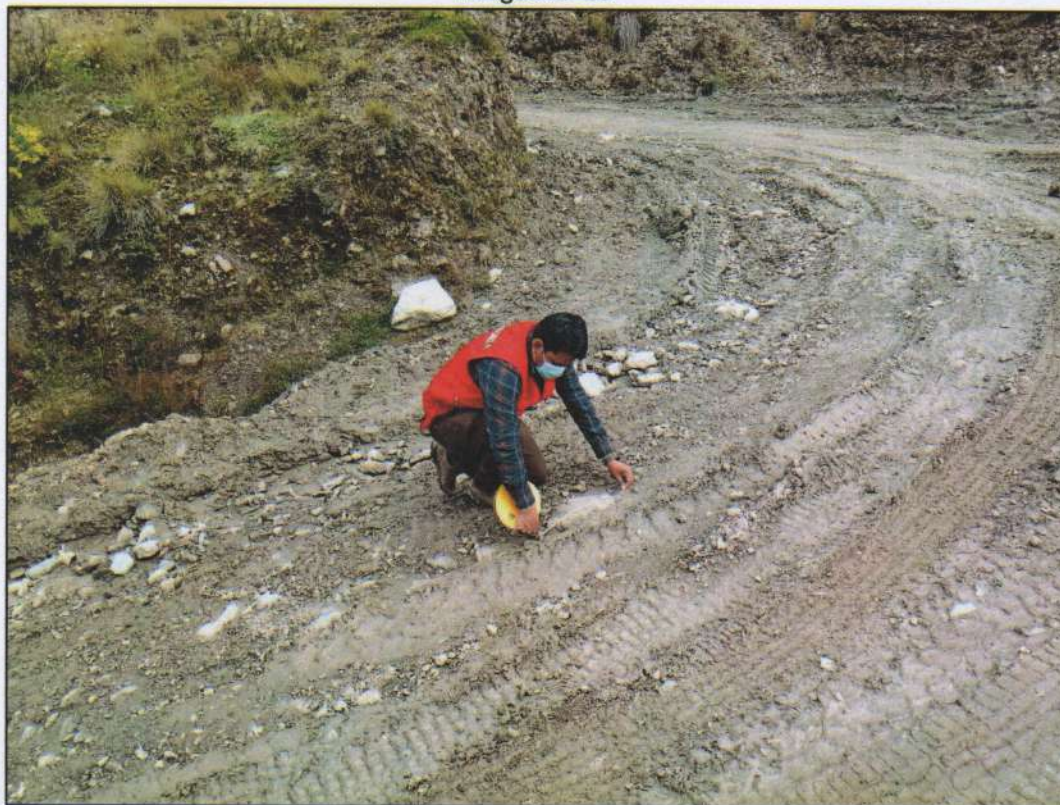
5+950 - Continúa la deformación de la capa de rodadura - se aprecia ahuellamiento y material segregado, así como piedras grandes utilizadas para la conformación de la capa de rodadura, de la toma de medidas se obtuvo que las piedras grandes en promedio tenían 10" de diámetro.

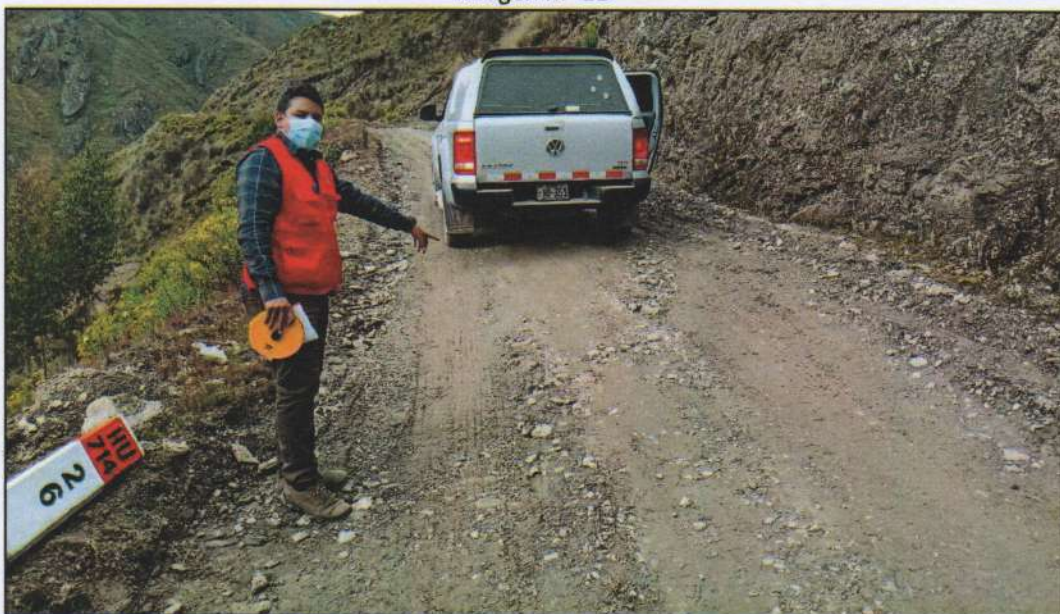
6+000 - Continúa la deformación de la capa de rodadura - se aprecia ahuellamiento, erosión de la capa de rodadura y material segregado en la superficie de la capa, así como piedras grandes de más de 4" de diámetro.

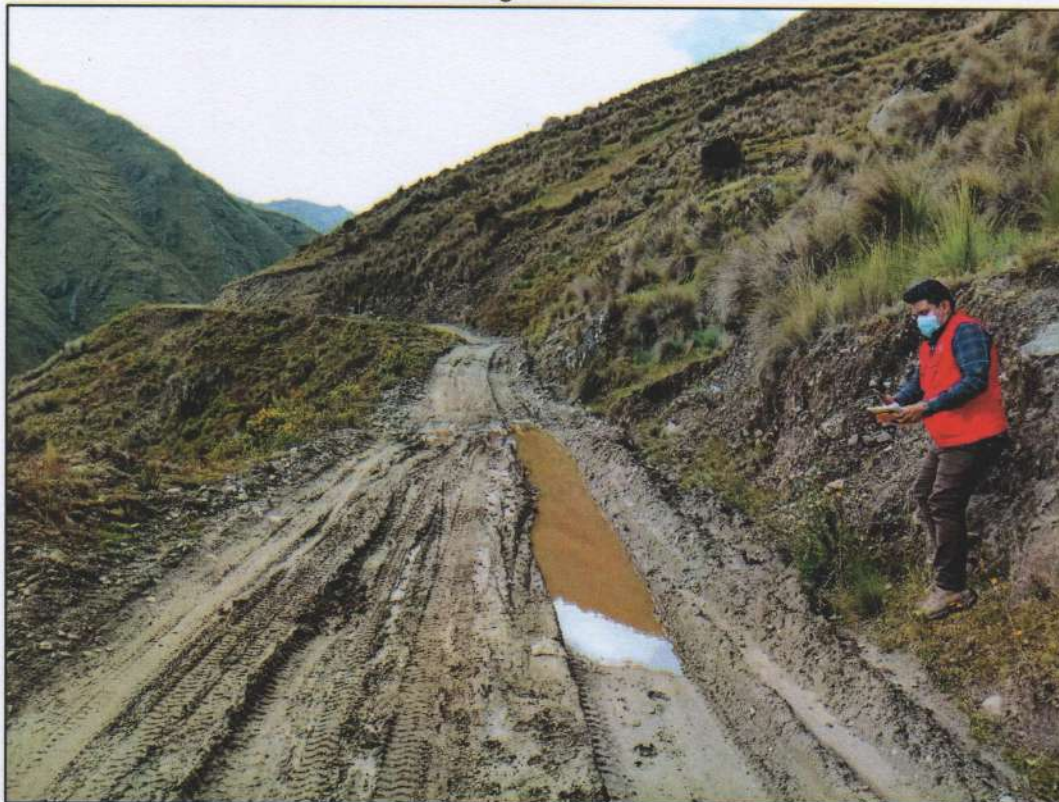
6+400 - Continúa la deformación de la capa de rodadura - se aprecia ahuellamiento pronunciado, asimismo se observa empozamiento en las deformaciones, material fino saturado de manera predominante lo que produce el lodazal y no se puede apreciar material granular gradado.

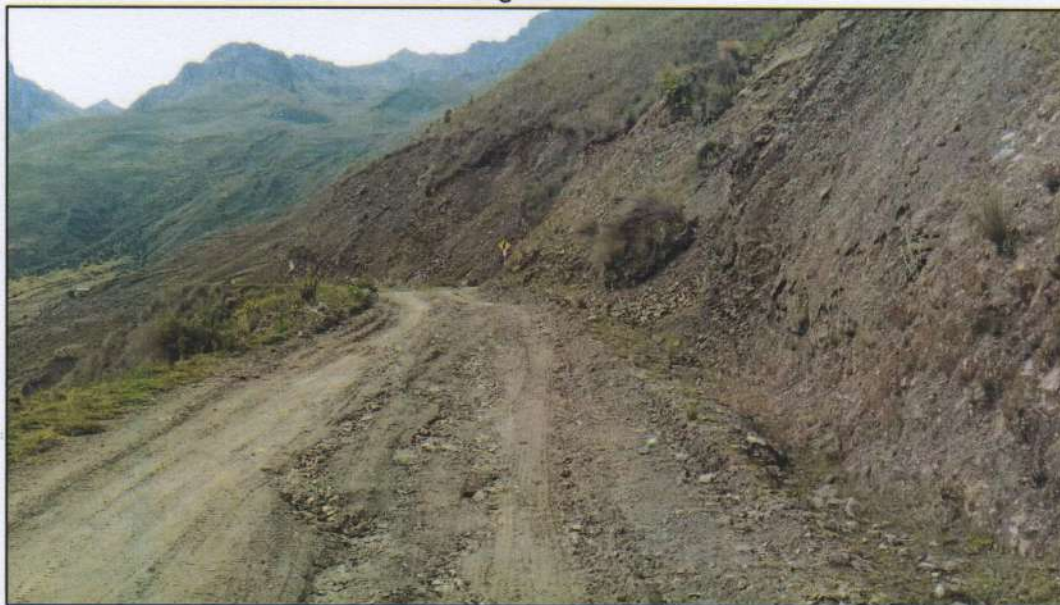
6+800 - Continúa la deformación de la capa de rodadura - se aprecia ahuellamiento, erosión de la capa de rodadura, segregación del material granular, asimismo no se observa conformación de cunetas.

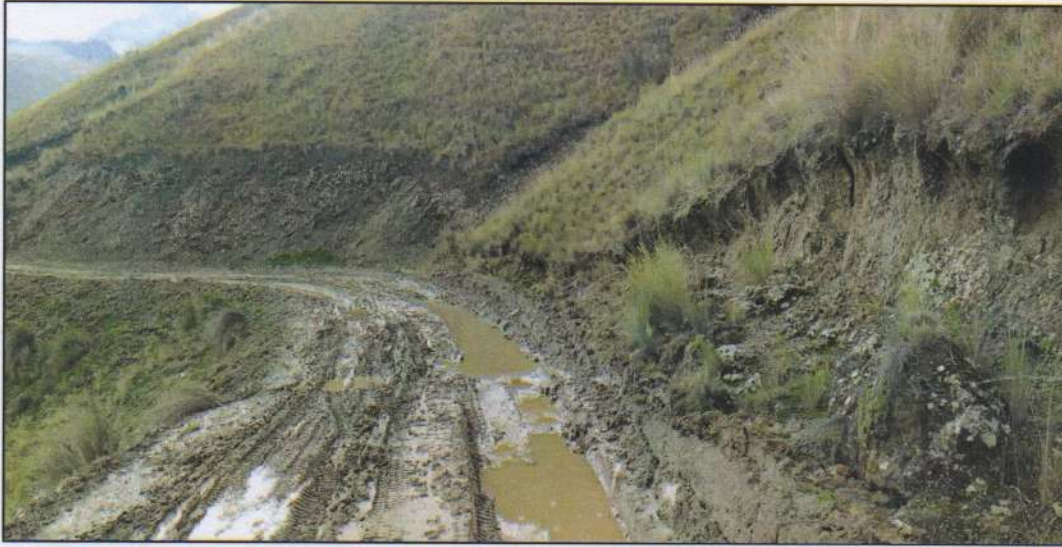
7+300 - Continúa la deformación de la capa de rodadura - se aprecia ahuellamiento pronunciado y empozamiento de agua en las deformaciones de la capa, asimismo no se observa conformación de cunetas.

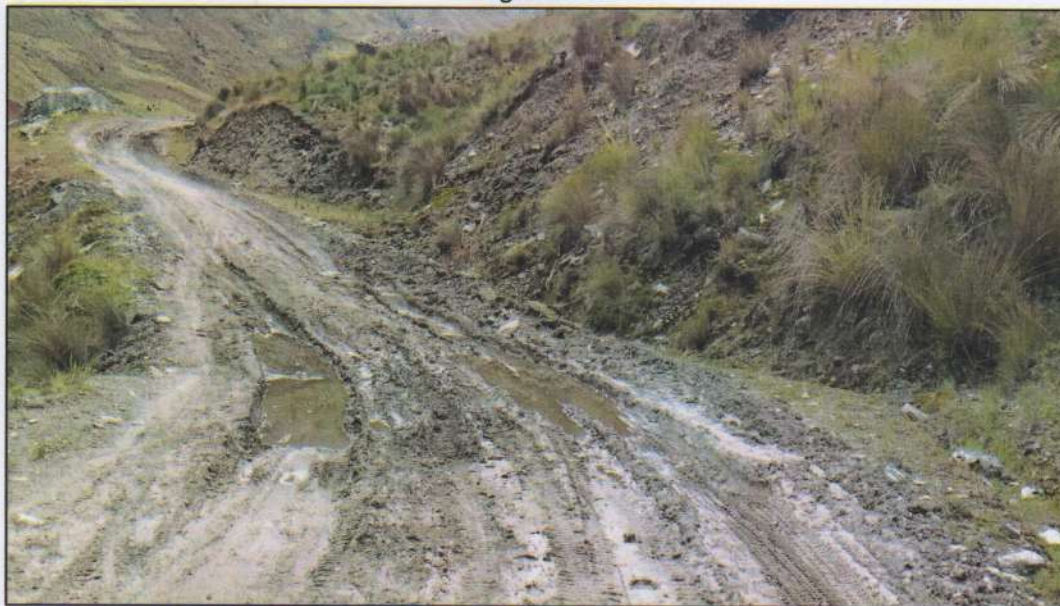
8+100 - Continúa la deformación de la capa de rodadura - se aprecia ahuellamiento pronunciado y empozamiento de agua en las deformaciones de la capa, asimismo no se observa conformación de cunetas.

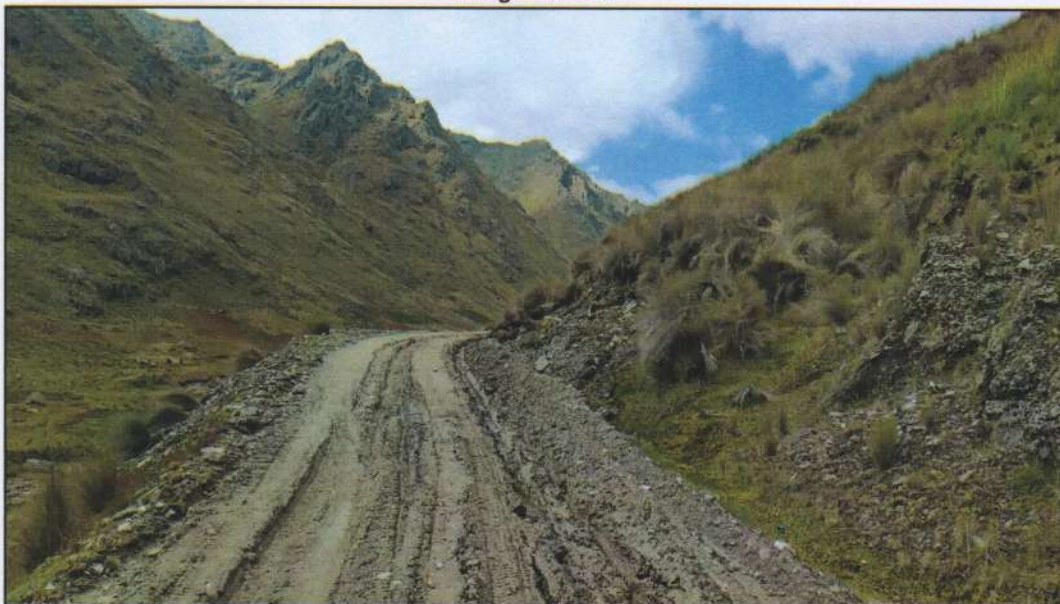
9+300 - Continúa la deformación de la capa de rodadura - se aprecia ahuellamiento pronunciado, predominancia de material fino saturado, asimismo no se observa conformación de cunetas.

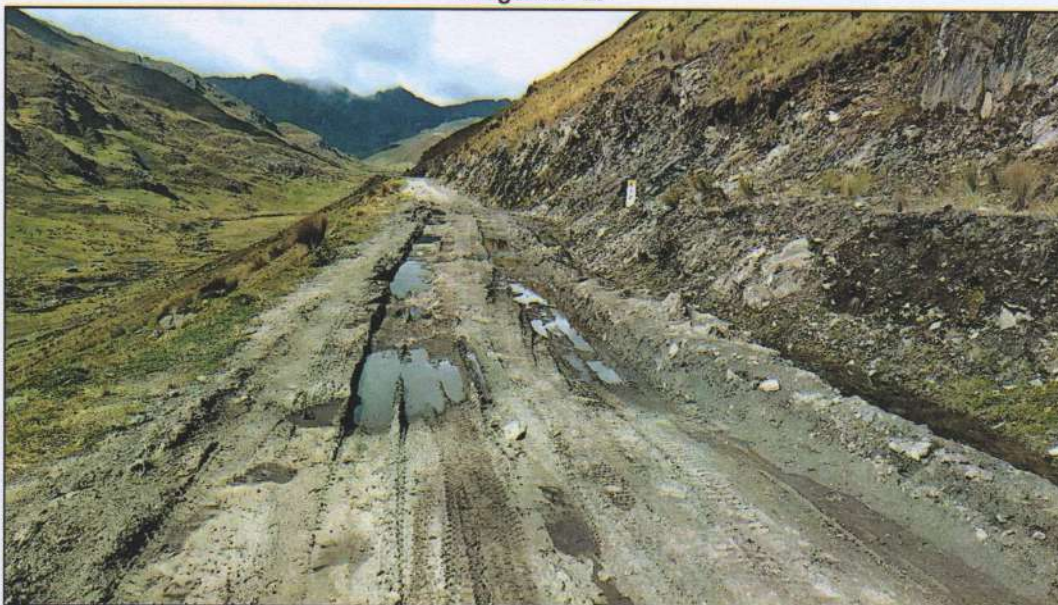
11+500 - Continúa la deformación de la capa de rodadura - se aprecia ahuellamiento pronunciado y empozamiento de agua en las deformaciones de la capa.

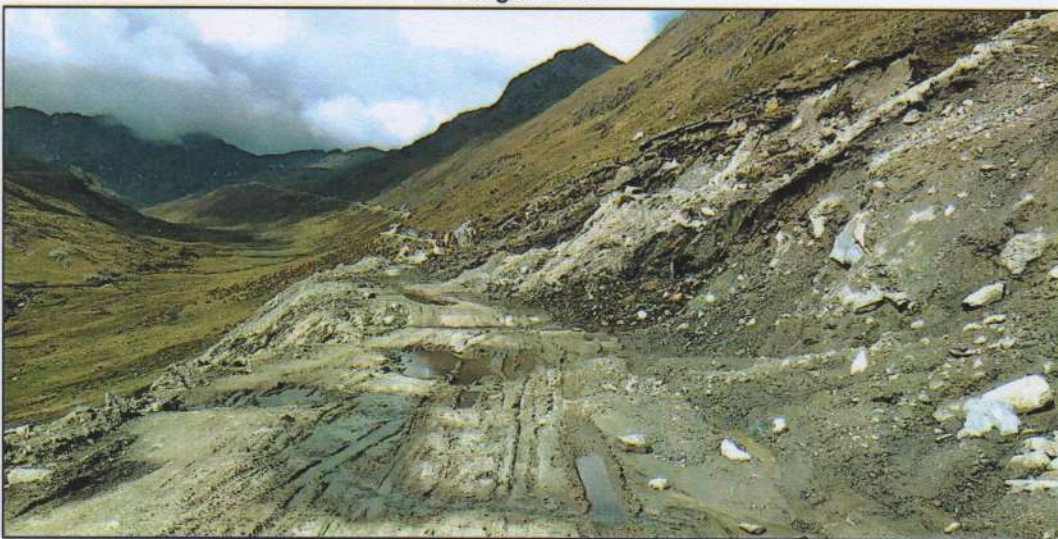
12+600 - Continúa la deformación de la capa de rodadura - se aprecia ahuellamiento pronunciado y empozamiento de agua en las deformaciones de la capa, no se observa conformación de cunetas; el ahuellamiento persiste aproximadamente 500 metros más.

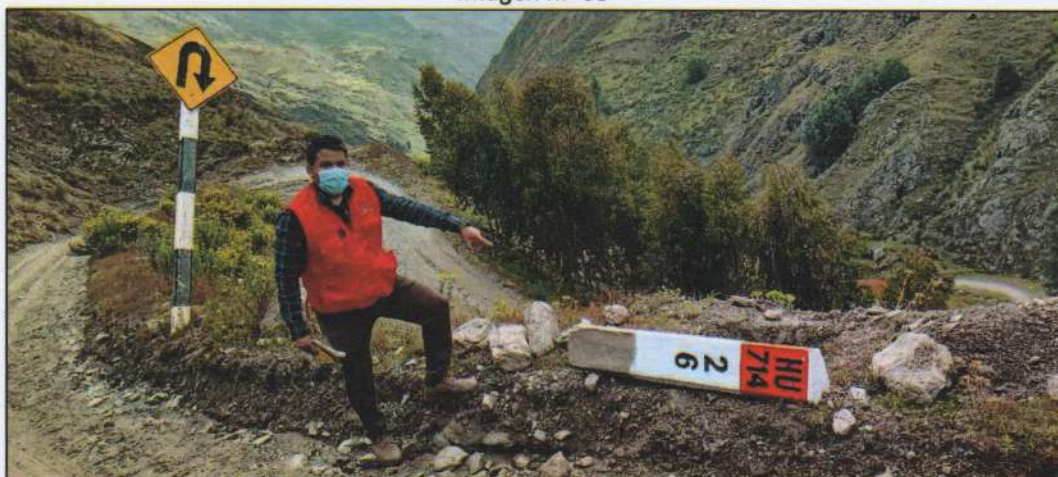
6+000 - Se observó hito kilométrico al lado de la vía, asimismo pudo apreciarse la excavación para su colocación.

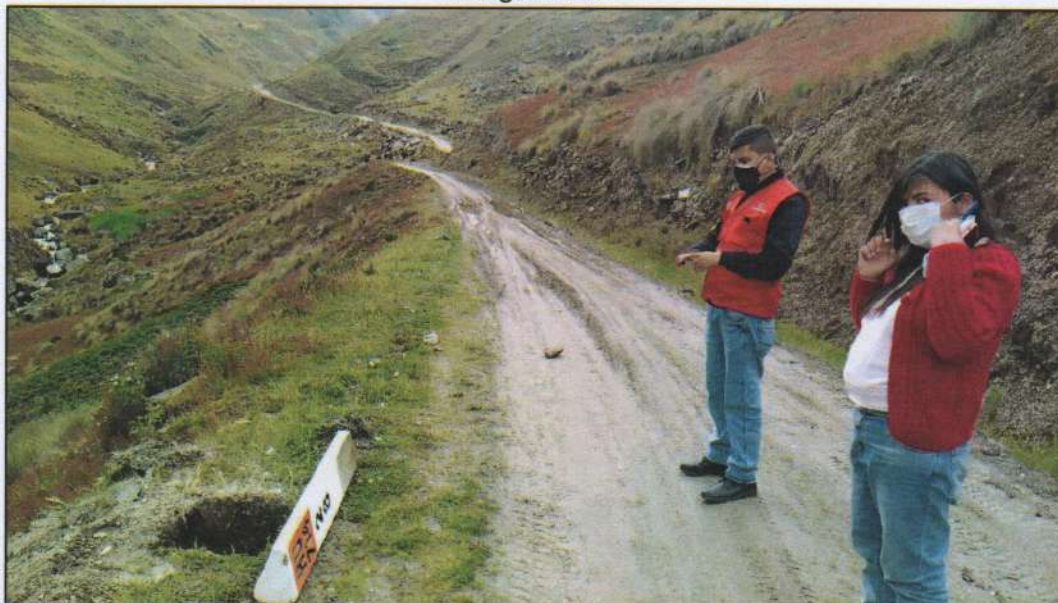
8+000 - Se observó hito kilométrico al lado de la vía, asimismo pudo apreciarse la excavación para su colocación.

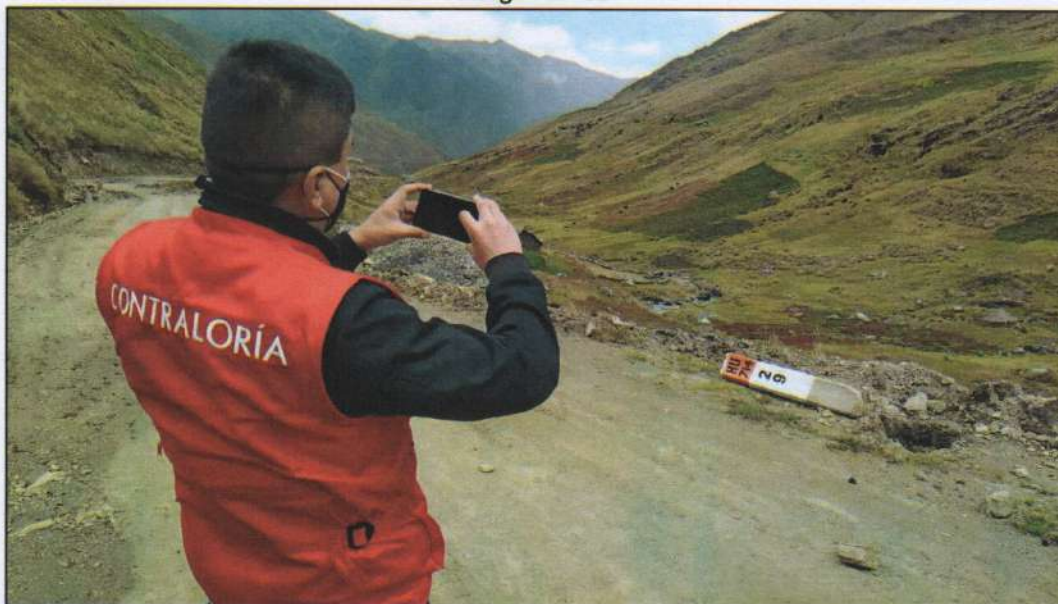
9+000 - Se observó hito kilométrico al lado de la vía, asimismo pudo apreciarse la excavación para su colocación.

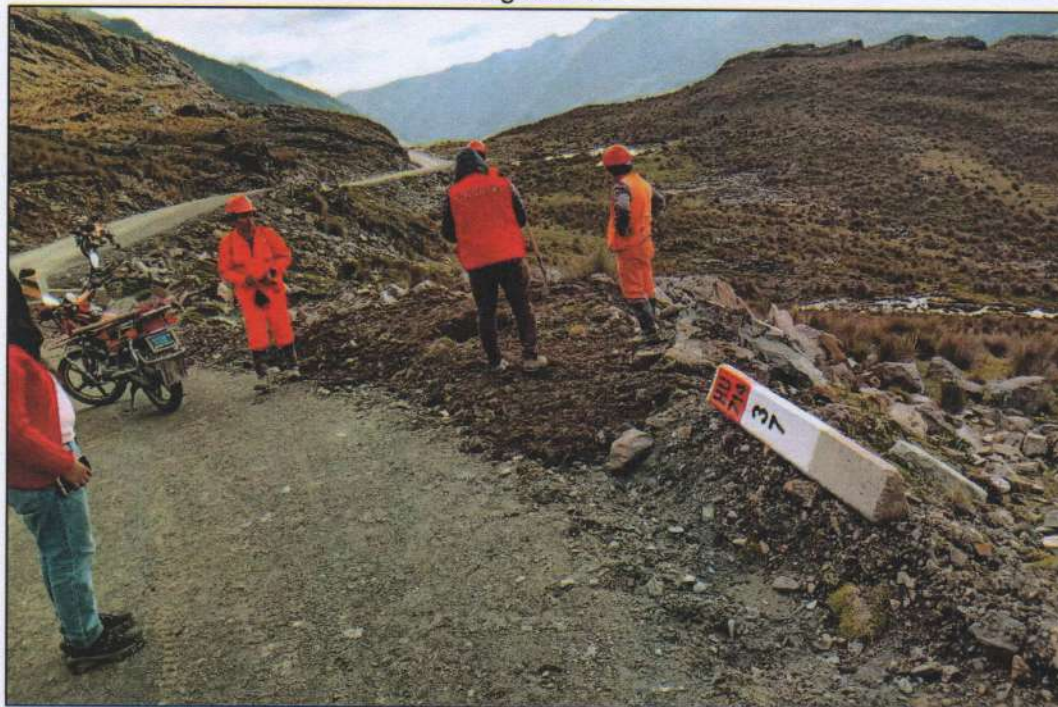
17+000 - Se observó hito kilométrico al lado de la vía, asimismo se encontró a personal obrero instalando realizando la excavación para el cimiento de los hitos kilométricos, cuando se les consultó sus labores encargadas manifestaron que estaban corrigiendo la posición de los hitos, y limpiando las cunetas. Nótese además que los trabajadores no tenían mascarilla, y de la consulta realizada a los mismos, manifestaron que la empresa no les había entregado ni mascarillas ni alcohol para su desinfección.
