**INFORME DE VISITA DE CONTROL**  
**N° 12573-2021-CG/SADEN-SVC**

**“SERVICIO DE MANTENIMIENTO PERIÓDICO Y RUTINARIO**  
**DEL CAMINO VECINAL TRAMO EMP. HV -107 -**  
**PARIACCLLA - EMP. HV – 824 (PARCO ALTO), LONGITUD**  
**6.20 KM”**

**PERÍODO DE EVALUACIÓN:**  
**DEL 18 AL 24 DE MAYO DE 2021**

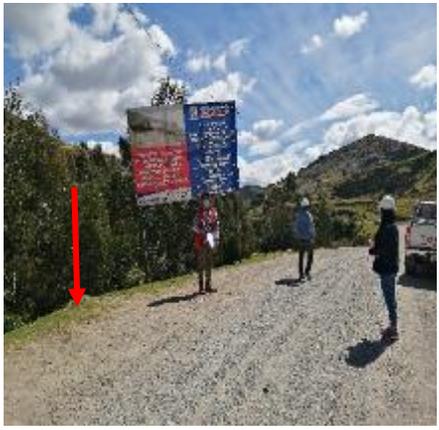
Hito kilométrico	Descripción		Fotografía
Nº 8	Señalización proyectada	Hito kilométrico

Ubicación proyectada	En la localidad de Pariacclla, progresiva Km 6+200.	
	Estado	No fue instalado.

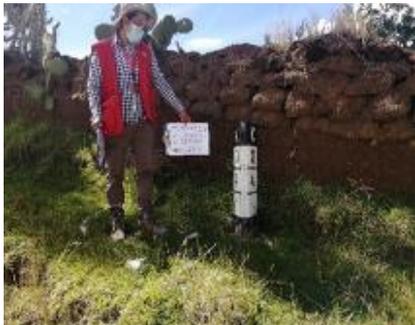
Hito kilométrico	Descripción		Fotografía
3	Denominación asignada	K 04

Ubicación	En el sector denominado Vaka Pukllanan, progresiva km 2+000.	
	Progresiva que debería corresponder	K 02	
4	Denominación asignada	K 03

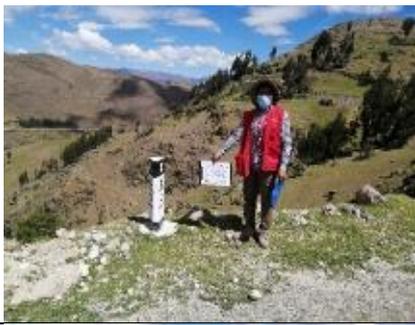
Ubicación	En la localidad de Chillhua, progresiva km 3+000.	
	Progresiva que debería corresponder	Corresponde al hito kilométrico instalado.	
5	Denominación asignada	K 02

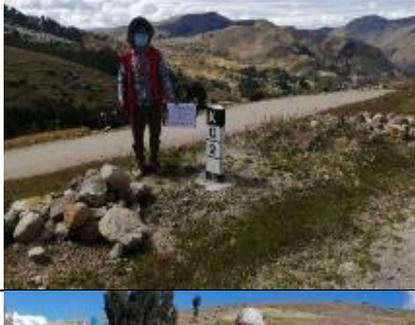
Ubicación	En la localidad de Chillhua, progresiva km 4+000.	
	Progresiva que debería corresponder	K 04	
6	Denominación asignada	K 01

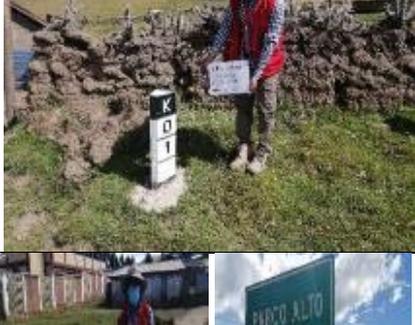
Ubicación	En la localidad de Chillhua, progresiva km 5+000.	
	Progresiva que debería corresponder	K 05	
7	Denominación asignada	K 00

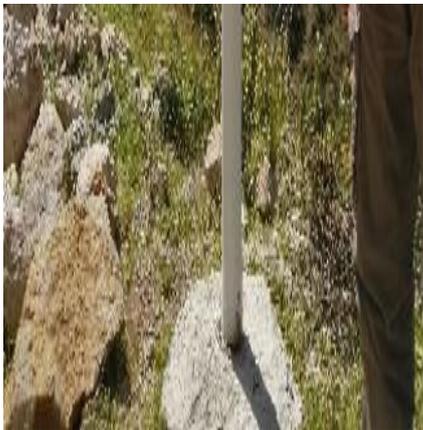
Estructura / accesorios	Detalle	Imagen
Dados de anclaje	No tienen segundo dado de anclaje

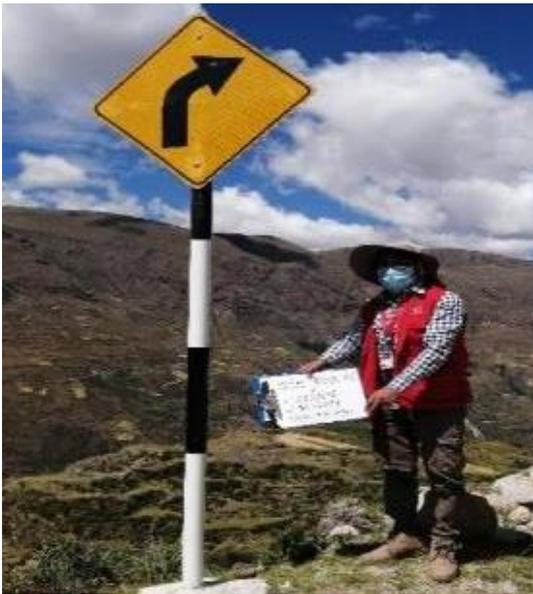
Soporte vertical	Soporte no es de concreto, sino de tubo de fierro (de 3" de diámetro)

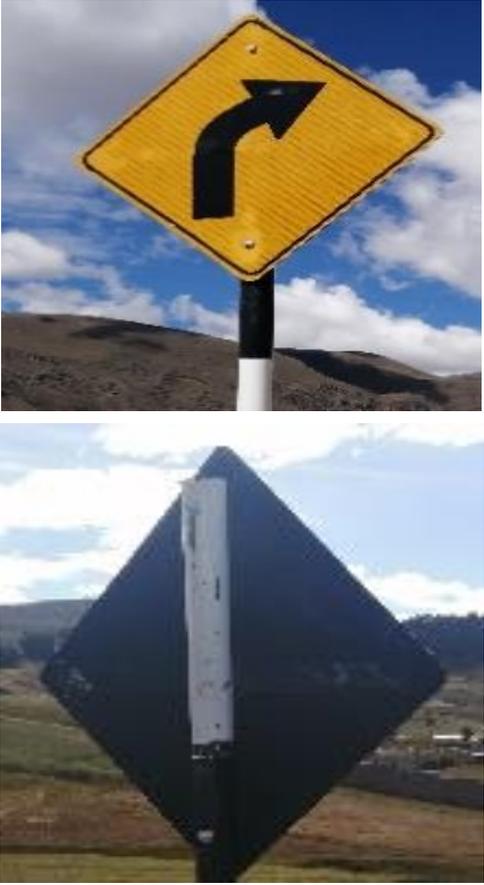
Estructura / accesorios	Detalle	Imagen
Placa de fibra de vidrio	<p>La placa de fibra de vidrio tiene una dimensión de 0,65 m x 0,65 m (forma cuadrada), debiendo medir 0,75 m x 0,75 m</p> <p>No se colocaron las dos (2) platinas de acero de 2" x 1/8", en forma de cruz.</p>

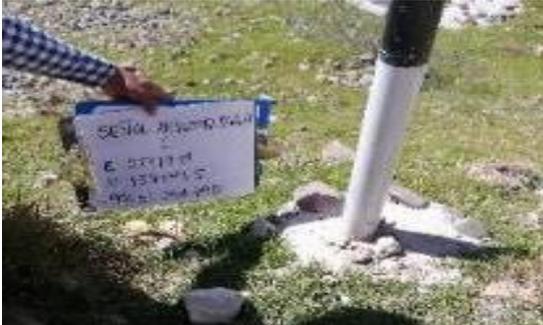
Estructura / accesorios	Detalle	Imágenes
Dados de anclaje	Primer dado de anclaje presenta deficiencias, no se ejecutó el segundo dado de anclaje.

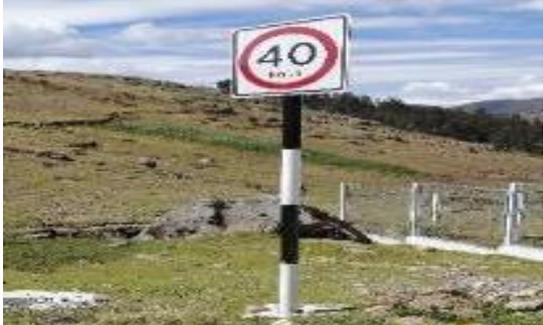
Soporte vertical	Soporte no es de concreto, presenta tubo de fierro (de 3" de diámetro)

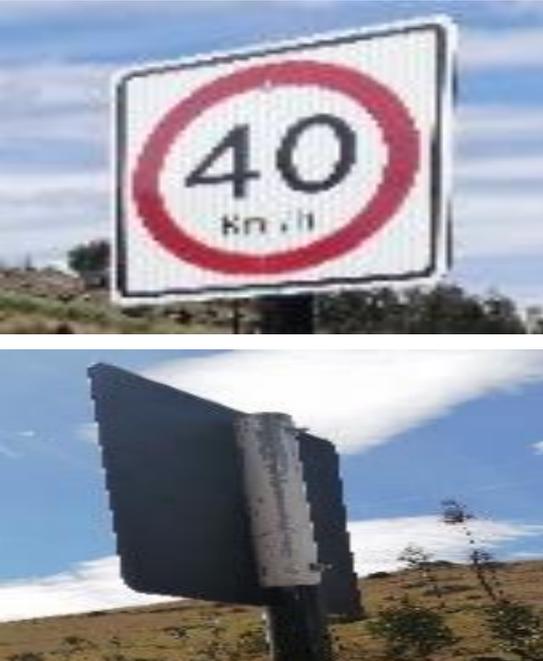
Placa de fibra de vidrio	<p>La placa de fibra de vidrio tiene una dimensión de 0,60 m. x 0,60 m. (forma cuadrada), debiendo medir 1,20 m. x 0,80 m.</p> <p>No se colocaron las dos (2) platinas de acero de 2" en forma de cruz.</p>

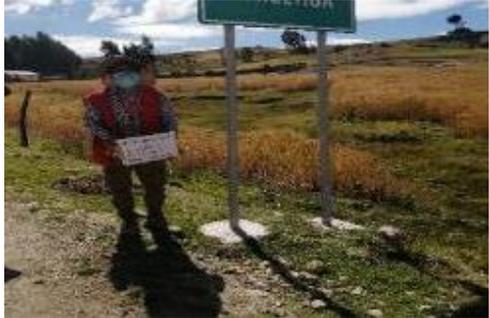
Estructura / accesorios	Detalle	Imágenes
Dados de anclaje	Primer dado de anclaje tiene dimensiones de 0,40 m. x 0,40 m., debiendo ser de 0,80 m. x 0,60 m.; asimismo, no se construyó el segundo dado de anclaje de las señales.

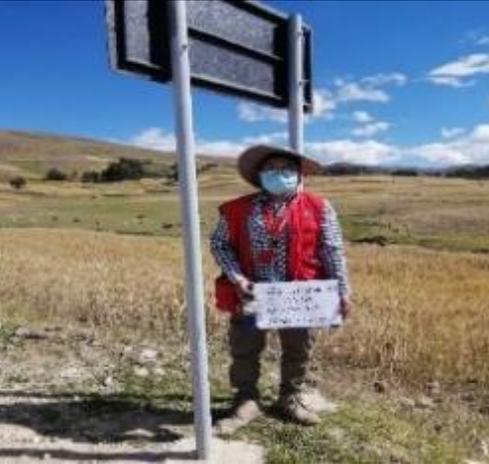
Soporte vertical y cartela	Soporte no es de concreto, sino de tubo de fierro (de 2.5" de diámetro).  No llevan una cartela de 8" x 8" por cada uno de los soportes.

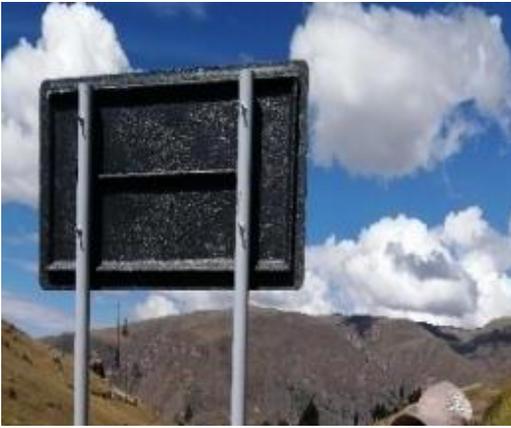
Placa de fibra de vidrio	No existen los cuatro (4) refuerzos de perfil tipo "T" de 1/2" x 3/16".

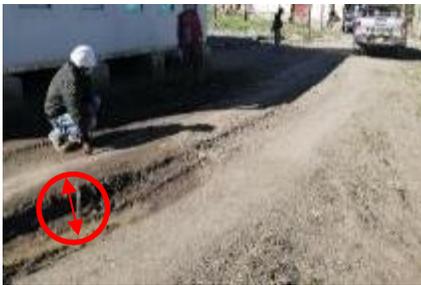
No obstante, durante la inspección física a la ejecución del servicio, se advirtió que la capa de rodadura en el sector ubicado entre las progresivas Km 0+300 – km 0+342 (42 m) presenta deformaciones superiores a los 10 cm y la existencia de material fino en el centro de la calzada, que viene afectando la transitabilidad de la vía; además, este sector no cuenta cunetas, condición que habría contribuido su deterioro. Lo expuesto se dejó registrado en el Acta de visita de control y se evidencia en las siguientes fotografías:

Afirmado	Descripción		Fotografías
1	Progresiva	Km 0+300 hasta 0+342

Longitud	42.00 metros	
	Deficiencias advertidas	Deformación central entre 10 cm y 15 cm. Existencia de material fino, no presenta material granular. No existen cunetas

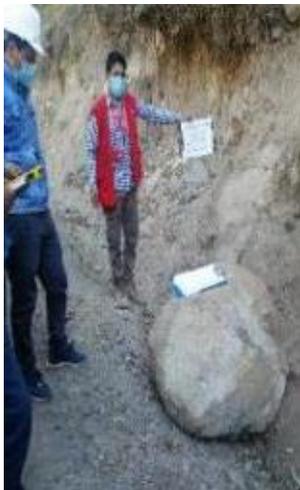
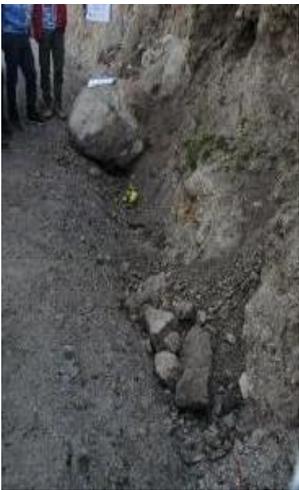
Cuneta	Descripción		Fotografía	
1	Progresiva	Km 0+480 hasta km 0+481

Longitud	1.00 metro		
	Deficiencia observada	Caída de roca		
2	Progresiva	Km 1+990 hasta km 2+010

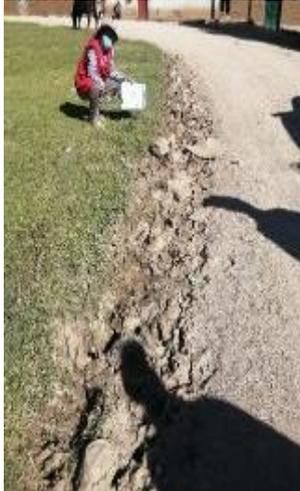
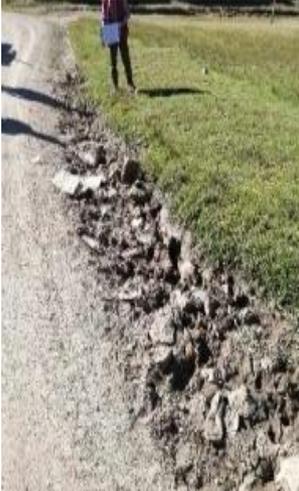
Longitud	20.00 metros		
	Deficiencia observada	Colmatada		
3	Progresiva	Km 3+185 hasta km 3+190

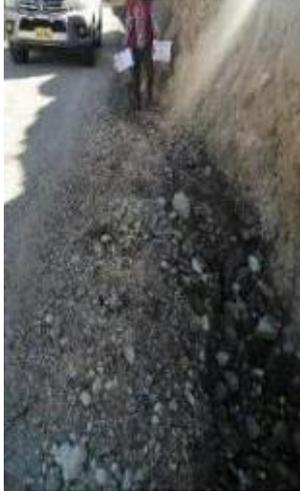
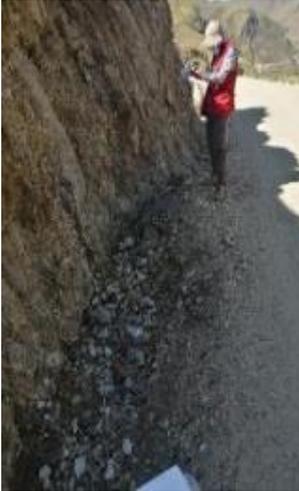
Longitud	5.00 metros		
	Deficiencia observada	Colmatada

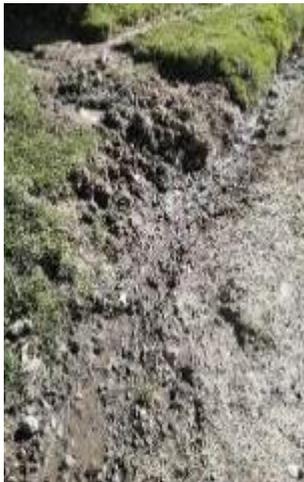
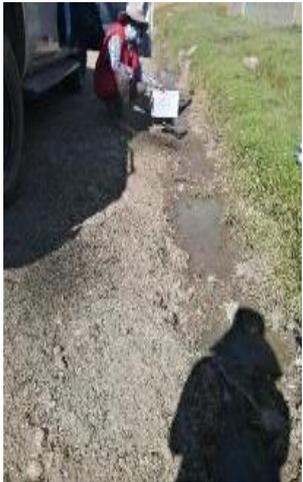
Cuneta	Descripción		Fotografía	
4	Progresiva	Km 4+985 hasta km 4+991

Longitud	6.00 metros		
	Deficiencia observada	Colmatada

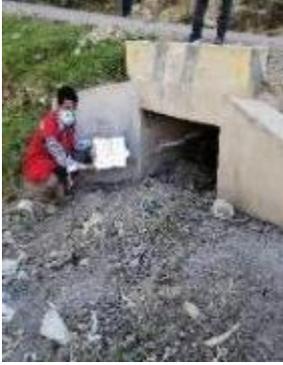
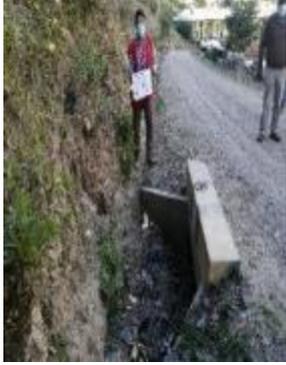
Alcantarilla	Descripción		Fotografía	
1	Progresiva	Km 0+480

Situación evidenciada	Presencia de piedras		
	Condición	Totalmente obstruida		
2	Progresiva	Km 1+430

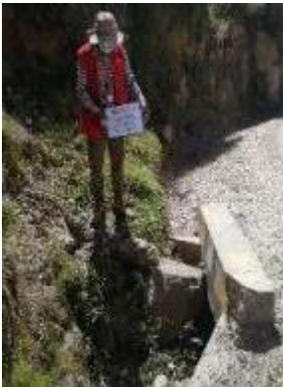
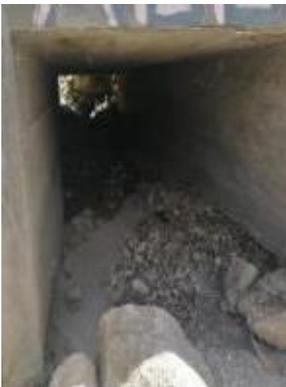
Situación evidenciada	Presencia de tierra y piedras		
	Condición	Totalmente obstruida		
3	Progresiva	Km 2+010

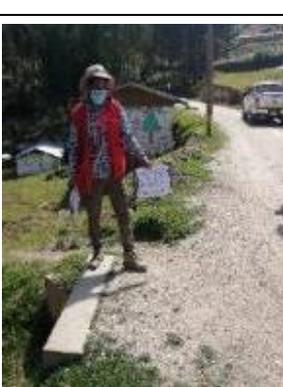
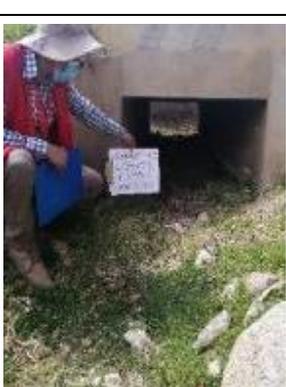
Situación evidenciada	Presencia de tierra		
	Condición	Parcialmente obstruida		
4	Progresiva	Km 5+130

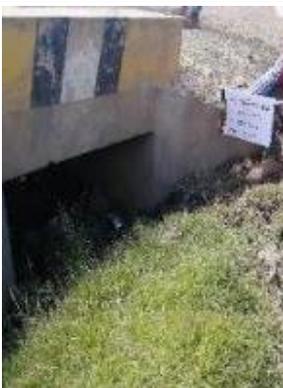
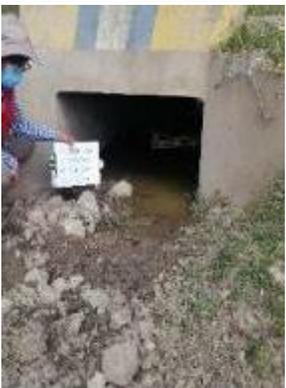
Situación evidenciada	Presencia de tierra y piedras		
	Condición	Parcialmente obstruida

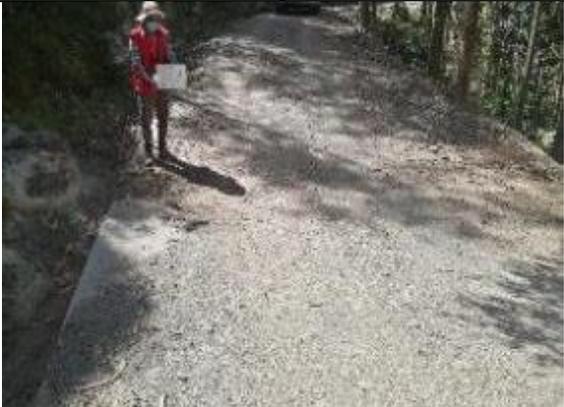
Alcantarilla	Descripción		Fotografía
1	Progresiva	km0+790

Situación evidenciada	Presencia de grava y tierra	
	Condición	Parcialmente cubierta	
2	Progresiva	Km 1+735

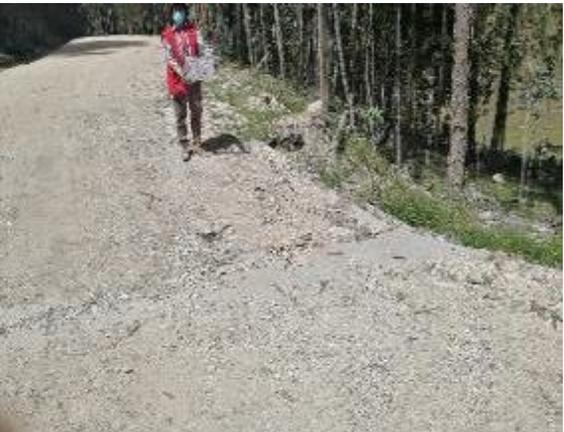
Situación evidenciada	Presencia de grava y tierra	
	Condición	Parcialmente cubierta

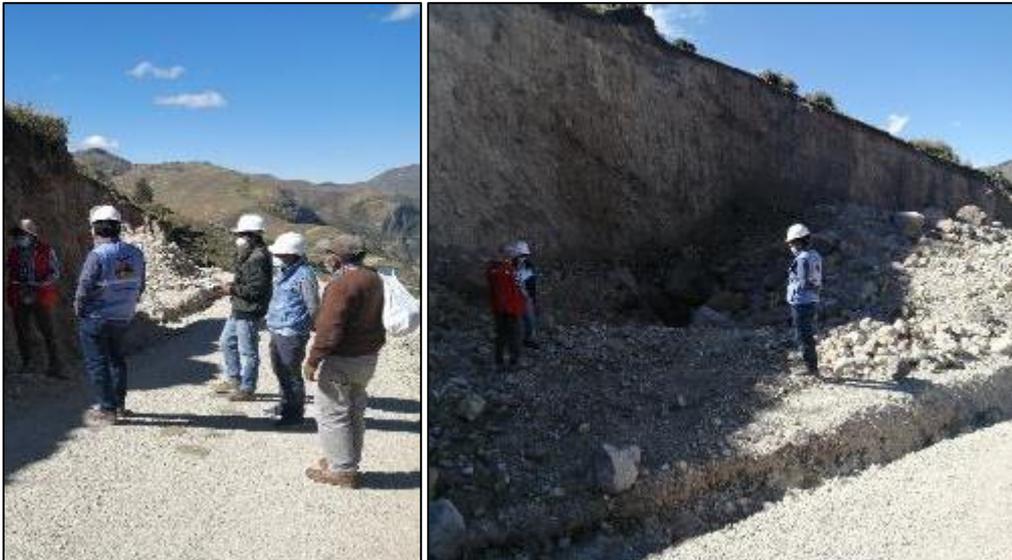
**Imagen n.º 6**  
**Fotografía registrada de la Cantera nueva (km 3+200) durante la inspección de la vía**

Sin embargo, en la documentación recibida no se encontró el sustento de los ensayos de calidad del material de la “Cantera nueva”, ni de la autorización realizada por el inspector; cabe señalar que la calidad de los agregados de las canteras está dada por el cumplimiento de la totalidad de las especificaciones técnicas de acuerdo al uso que se propone. Asimismo, la buena calidad de los trabajos depende de que se efectúe un control permanente y oportuno de los parámetros de calidad de los materiales antes y durante la ejecución del servicio (proceso constructivo).

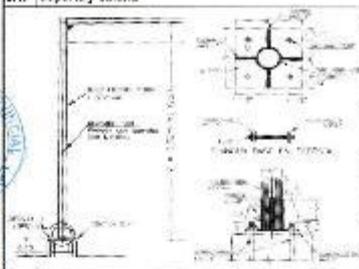
**3.1. Soporte y cartela**

DESCRIPCIÓN	SI/NO	OBSERVACIÓN
T. de ferro negro 3" x 2 mm	No	Tiene 2.50" (2%)
Altura mínima (H) = 2.50 m (ras de suelo - cartela)	No	Tiene 1.98m
Platinas esmalte gris metálico	Si	
Fajas de color blanco y negro	No	
Cartela Largo (L) = 8"	No	No existe
Cartela Ancho (A) = 8"	No	No existe
Femos placa 600 x 14" (4 und.)	No	No existe
Plancha de base 6-55" (1 und.)	No	No existe

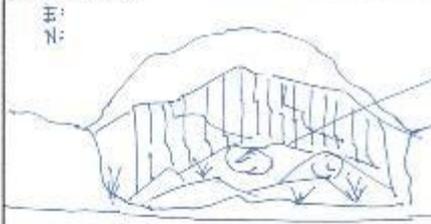
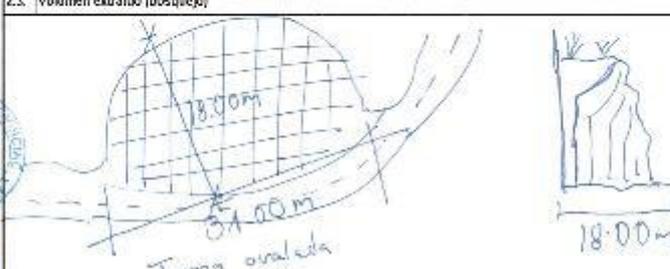
1.1. Estado actual y funcionamiento					
Descripción: Cartera abandonada, cerrada; no está en funcionamiento.					
<b>II. DESCRIPCIÓN</b>					
2.1. Tipo de cantera (*)					
E: N:

<p>Tipo: A tajo abierto (ladera). Se observa Rocas de gran volumen. Material. Cartera principal del cual se extrajo el material de afirmado.</p>

<p>Forma ovalada Volumen aproximado extraído: 5580m³</p>					
2.2. Tipo de material presente (*)					
Se notó la presencia de rocas de gran tamaño (1.40 x 1.00) así como granos de tamaños muy variados. El material predominante (Limo-Arcilla) tiene un color amarillo.
