INFORME DE VISITA DE CONTROL
N° 13284-2021-CG/SADEN-SVC

**“SERVICIO DE MANTENIMIENTO PERIÓDICO Y RUTINARIO
DEL CAMINO VECINAL TRAMO EMP. HV-108(HUAYLLAY
GRANDE) – PUMAPUQUIO, LONGITUD 8.00 KM”**

PERÍODO DE EVALUACIÓN:
DEL 18 AL 24 DE MAYO DE 2021

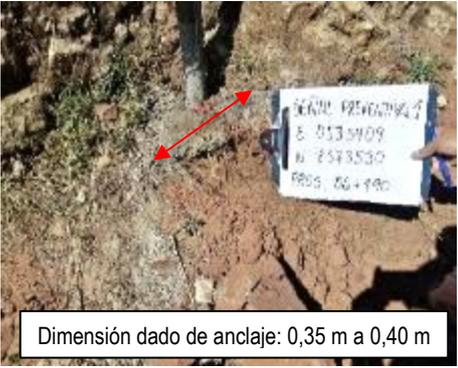
Tipo de señal	Descripción		Fotografía
Señal Preventiva 1	Lugar	Sector de Iglesia Chacra.

<p data-bbox="916 658 1332 696">Dimensión dado de anclaje: 0,35 m a 0,40 m</p>
	Progresiva	Km 6+190 de vía la Huayllay Grande – Pumapuquio.	
	Coordenadas	Este: 0535409 Norte: 8573530	
	Altura de la señal	2,69 m.	
	Deficiencia del dado de anclaje	Forma irregular de la cimentación	
Señal Preventiva 2	Lugar	Sector de Iglesia Chacra.

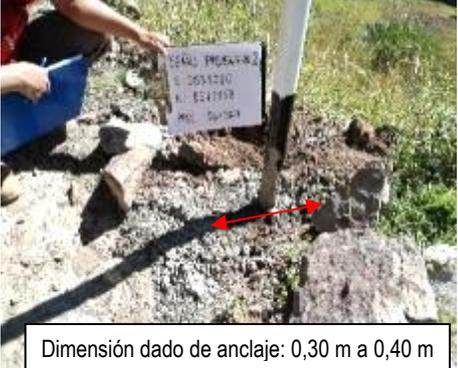
<p data-bbox="916 1075 1332 1113">Dimensión dado de anclaje: 0,30 m a 0,40 m</p>
	Progresiva	Km 6+360 de vía la Huayllay Grande – Pumapuquio.	
	Coordenadas	Este: 0535380 Norte: 8573558	
	Altura de la señal	2,54 m.	
	Deficiencia del dado de anclaje	Forma irregular de la cimentación	
Señal Preventiva 3	Lugar	Sector de Iglesia Chacra.

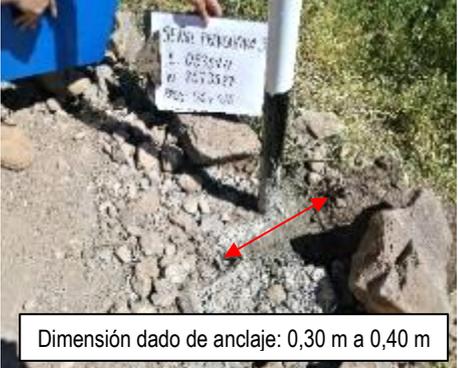
<p data-bbox="916 1496 1332 1534">Dimensión dado de anclaje: 0,30 m a 0,40 m</p>
	Progresiva	Km 6+480 de vía la Huayllay Grande – Pumapuquio.	
	Coordenadas	Este: 0535411 Norte: 8573587

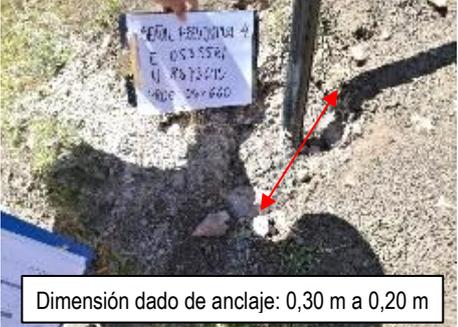
Altura de la señal	2,54 m.	
	Deficiencia del dado de anclaje	Forma irregular de la cimentación	
Señal Preventiva 4	Lugar	Sector de Iglesia Chacra.

<p data-bbox="916 1877 1332 1915">Dimensión dado de anclaje: 0,30 m a 0,20 m</p>
	Progresiva	Km 6+660 de vía la Huayllay Grande – Pumapuquio.	
	Coordenadas	Este: 0535561 Norte: 8573640	
	Altura de la señal	2,64 m.	
	Deficiencia del dado de anclaje	Forma irregular de la cimentación

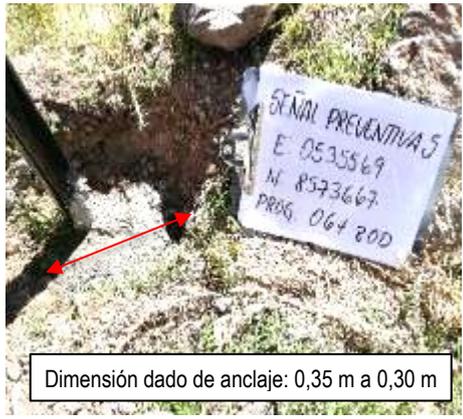
<p>Dimensión dado de anclaje: 0,35 m a 0,30 m</p>
	Progresiva	Km 6+800 de vía la Huayllay Grande – Pumapuquio.	
	Coordenadas	Este: 0535569 Norte: 8573667	
	Altura de la señal	2,53 m.	
	Deficiencia del dado de anclaje	Forma irregular de la cimentación	
Señal Preventiva 6	Lugar	Sector de Iglesia Chacra.

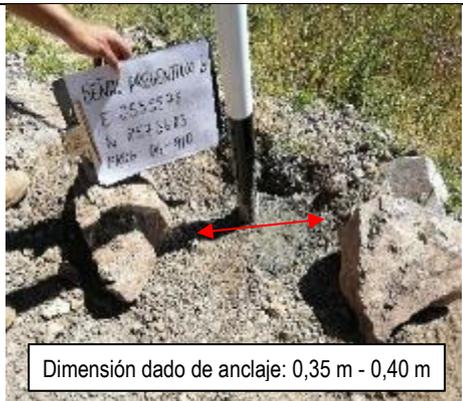
<p>Dimensión dado de anclaje: 0,35 m - 0,40 m</p>
	Progresiva	Km 6+910 de vía la Huayllay Grande – Pumapuquio.	
	Coordenadas	Este: 0535578 Norte: 8573683	
	Altura de la señal	2,48 m.	
	Deficiencia del dado de anclaje	Forma irregular de la cimentación

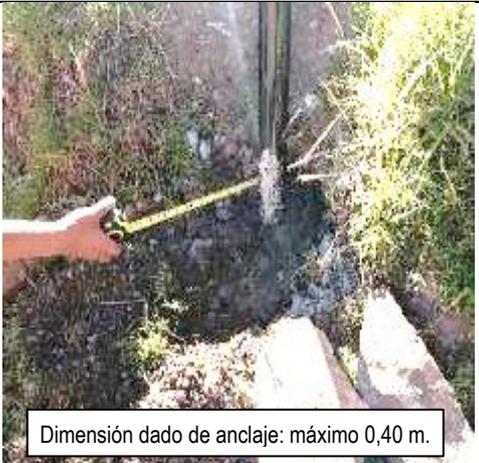
Tipo de señal	Descripción		Fotografía
Señal Reglamentaria 1	Lugar	Sector de Tocyascca.

<p>Dimensión dado de anclaje: máximo 0,40 m.</p>
	Progresiva	Km 4+100 de vía la Huayllay Grande – Pumapuquio.	
	Coordenadas	Este: 0534906 Norte: 8572180	
	Altura de la señal	2,70 m.	
	Deficiencia	Forma irregular, de la cimentación.

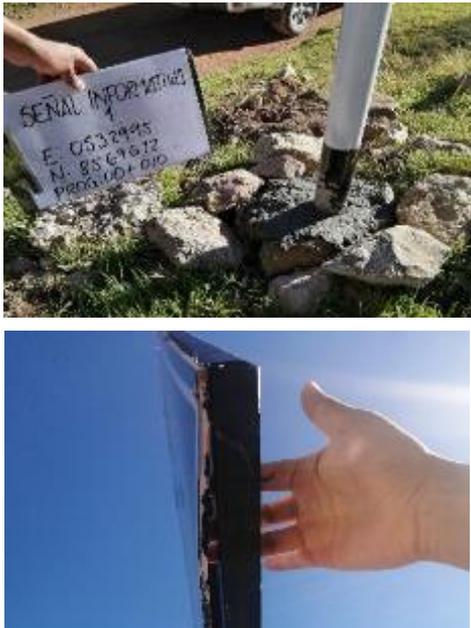
Tipo de señal	Descripción		Fotografía
Señal Informativa 1	Lugar	Localidad de Huayllay Grande.

Progresiva	Km 0+010 de vía la Huayllay Grande – Pumapuquio.	
	Coordenadas	Este: 0532995 Norte: 8569612	
	Deficiencias presentadas	<p>El dado de anclaje tiene una forma irregular y se utilizó piedra revestida con concreto para su construcción.</p> <p>El panel no es de plancha de fibra de vidrio y retroreflectivo.</p>

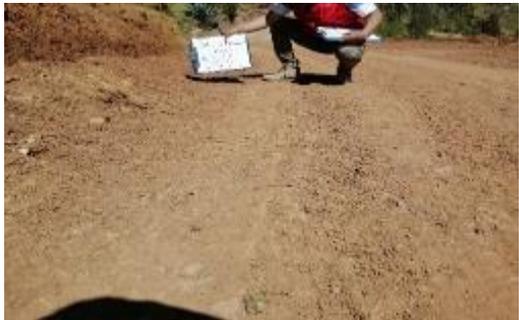
Afirmado	Descripción		Fotografía
1	Progresiva	Km 1+500 hasta km 1+515

Longitud	15,00 metros	
	Deficiencias advertidas	Deformación y baches	
2	Progresiva	Km 6+540 hasta km 6+610

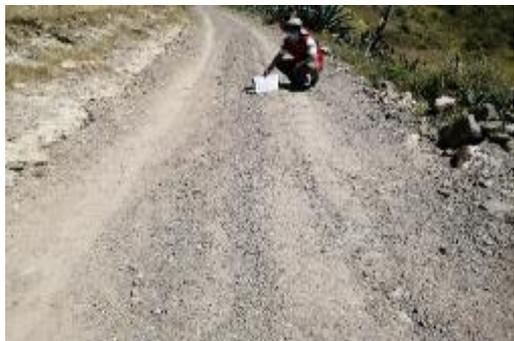
Longitud	70,00 metros	
	Deficiencias advertidas	Presencia de piedras 3" - 4"	
3	Progresiva	Km 7+620 hasta km 7+660

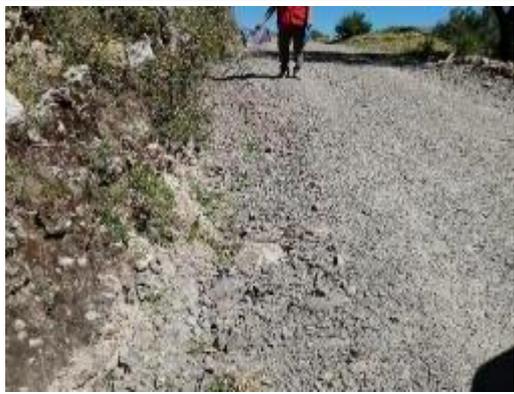
Longitud	40,00 metros	
	Deficiencias advertidas	Presencia de piedras 2.5" - 4"

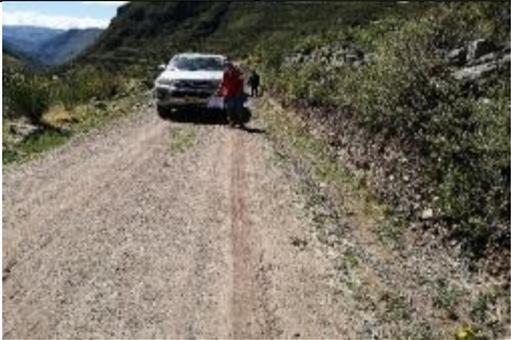
Afirmado	Descripción		Fotografía
1	Progresiva	Km 7+535 hasta km 7+540

Longitud	5,00 metros	
	Deficiencias advertidas	Presencia de vegetación	
2	Progresiva	Km 7+880 hasta km 7+890

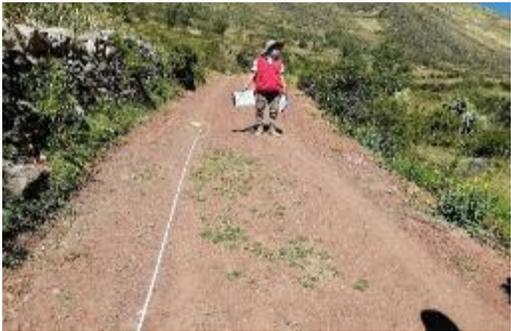
Longitud	10,00 metros	
	Deficiencias advertidas	Presencia de vegetación

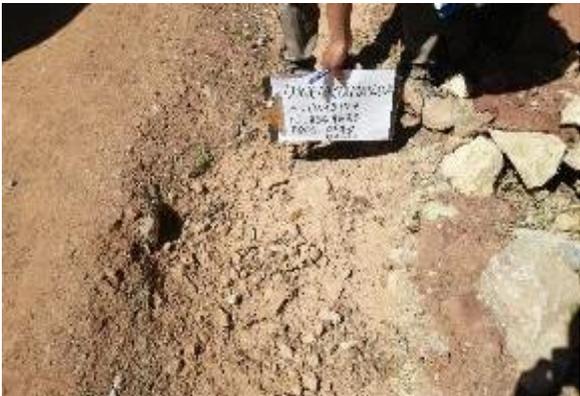
Cuneta	Descripción		Fotografía
1	Progresiva	Km 0+210 hasta km 0+230

Longitud	20,00 metros	
	Deficiencia observada	Colmatada

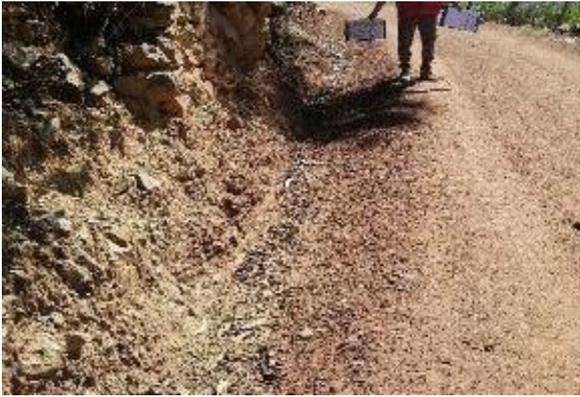
Cuneta	Descripción		Fotografía
2	Progresiva	Km 0+325 hasta km 0+365

Longitud	40,00 metros	
	Deficiencia observada	Colmatada	
3	Progresiva	Km 0+630 hasta km 0+660

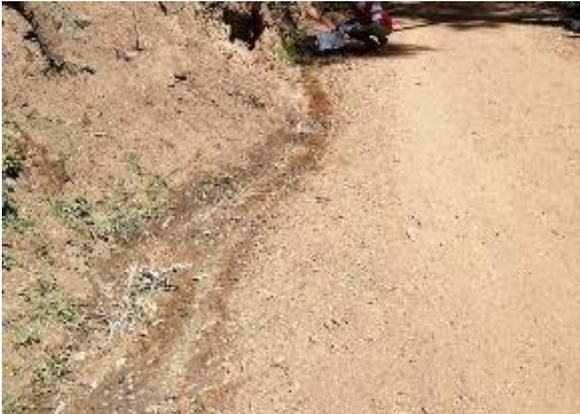
Longitud	30,00 metros	
	Deficiencia observada	Colmatada	
4	Progresiva	Km 1+010 hasta km 1+030

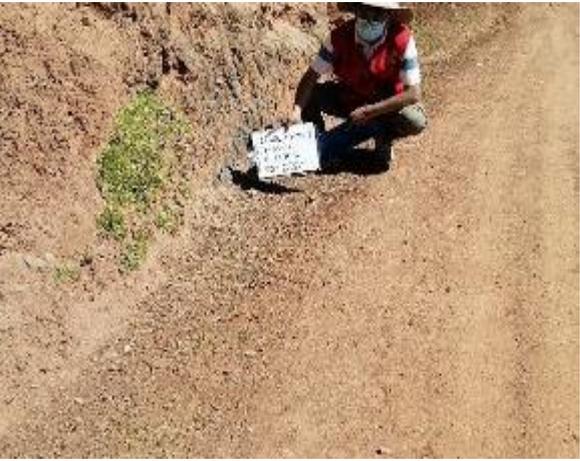
Longitud	20,00 metros	
	Deficiencia observada	Colmatada	
5	Progresiva	Km 1+500 hasta km 1+515

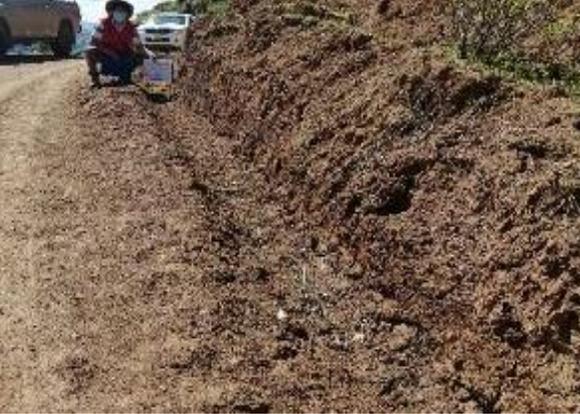
Longitud	15,00 metros	
	Deficiencia observada	Colmatada

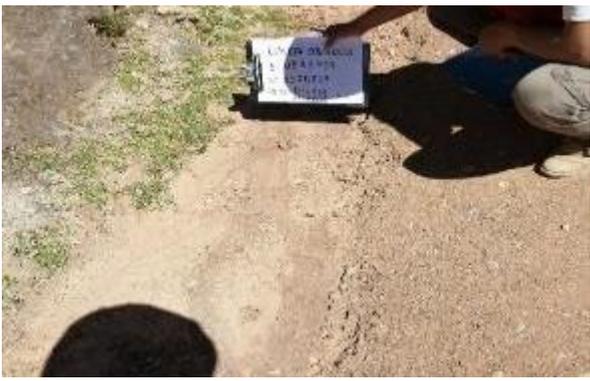
Cuneta	Descripción		Fotografía
6	Progresiva	Km 1+810 hasta km 1+830

Longitud	20,00 metros	
	Deficiencia observada	Colmatada	
7	Progresiva	Km 2+070 hasta km 2+100

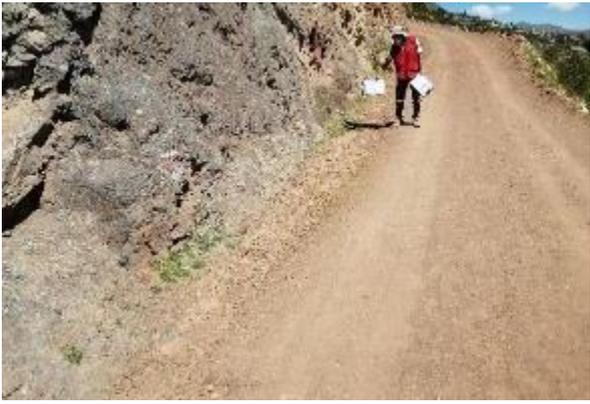
Longitud	30.00 metros	
	Deficiencia observada	Colmatada	
8	Progresiva	Km 2+320 hasta km 2+360

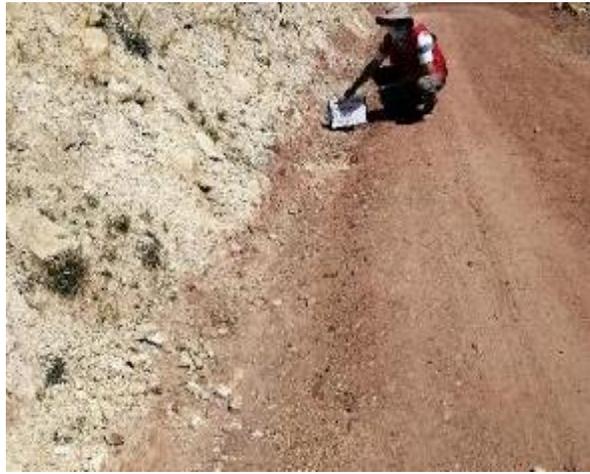
Longitud	40,00 metros	
	Deficiencia observada	Colmatada	
9	Progresiva	Km 3+200

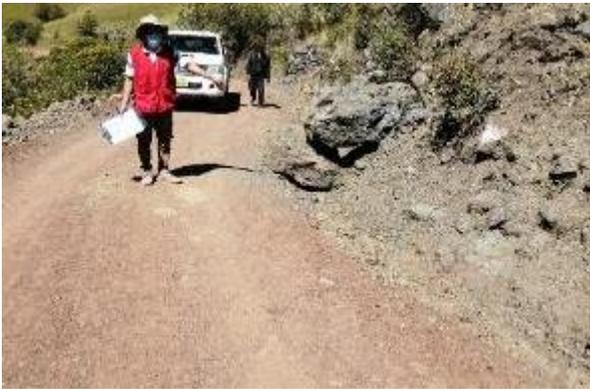
Longitud	1,00 metro	
	Deficiencia observada	Obstruida

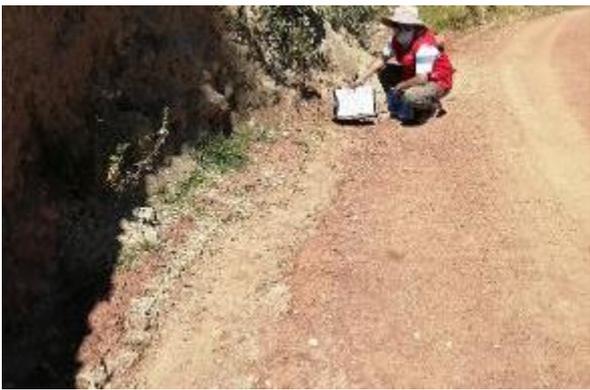
Cuneta	Descripción		Fotografía
10	Progresiva	Km 3+450 hasta km 3+470

Longitud	20,00 metros	
	Deficiencia observada	Colmatada	
11	Progresiva	Km 4+370 hasta km 4+400

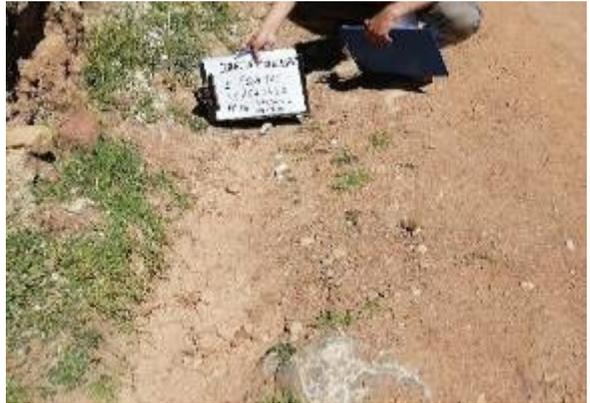
Longitud	30,00 metros	
	Deficiencia observada	Colmatada	
12	Progresiva	Km 5+230

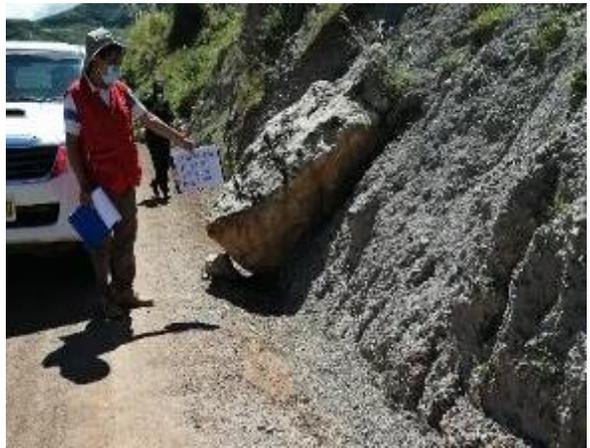
Longitud	1,00 metro	
	Deficiencia observada	Obstruida	
13	Progresiva	Km 5+300 hasta km 5+310

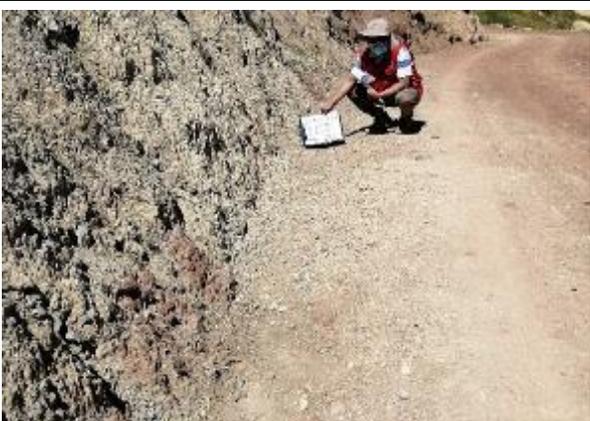
Longitud	10,00 metros	
	Deficiencia observada	Colmatada

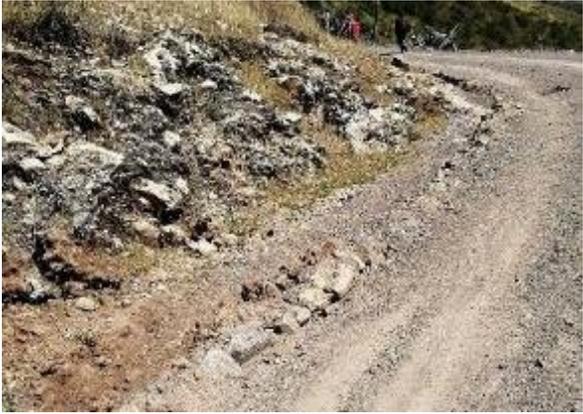
Cuneta	Descripción		Fotografía
14	Progresiva	Km 5+660 hasta km 5+680

Longitud	20,00 metros	
	Deficiencia observada	Colmatada	
15	Progresiva	Km 5+830 hasta km 5+850

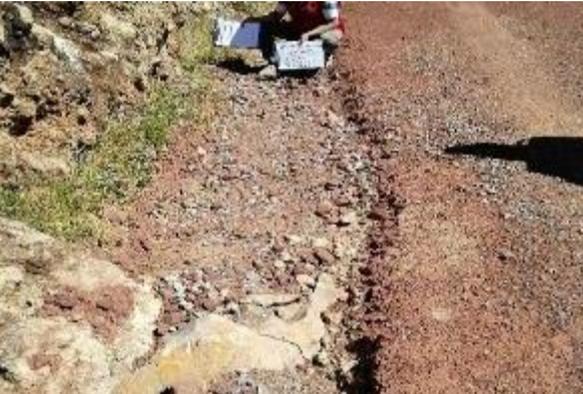
Longitud	20,00 metros	
	Deficiencia observada	Colmatada	
16	Progresiva	Km 6+540 hasta km 6+610

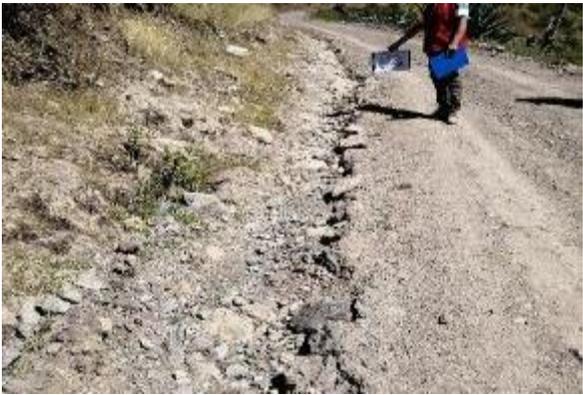
Longitud	70,00 metros	
	Deficiencia observada	Colmatada	
17	Progresiva	Km 6+980 hasta km 7+020

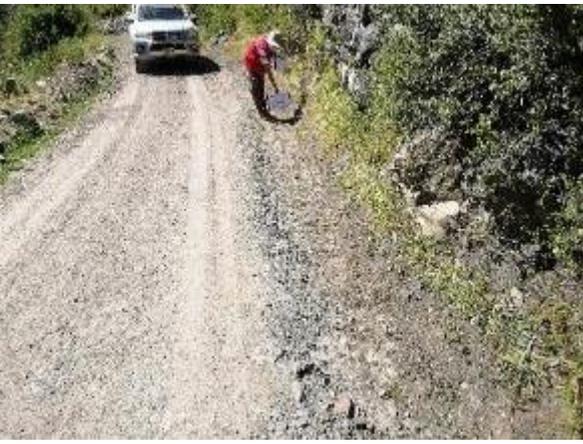
Longitud	40,00 metros	
	Deficiencia observada	Colmatada

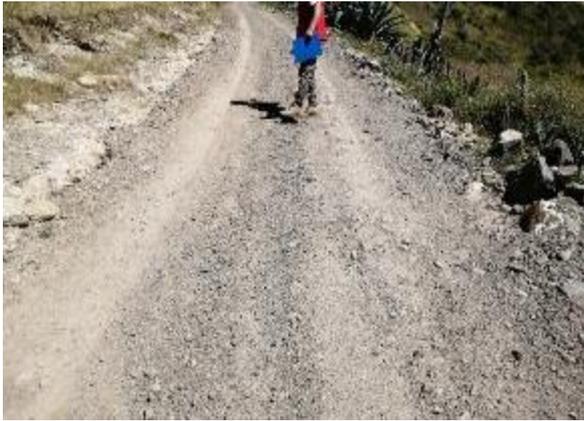
Cuneta	Descripción		Fotografía
18	Progresiva	Km 7+140 hasta km 7+160

Longitud	20,00 metros	
	Deficiencia observada	Colmatada	
19	Progresiva	Km 7+540 hasta km 7+550

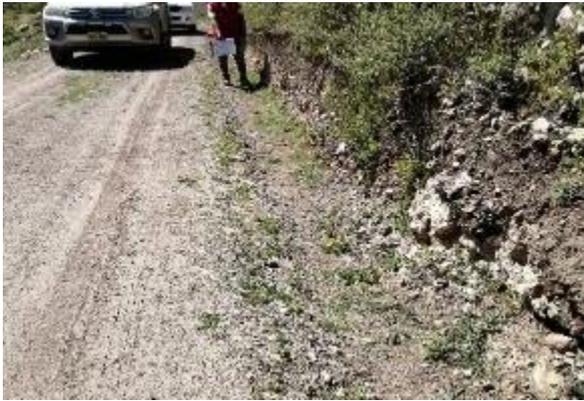
Longitud	10,00 metros	
	Deficiencia observada	Colmatada	
20	Progresiva	Km 7+620 hasta km 7+640

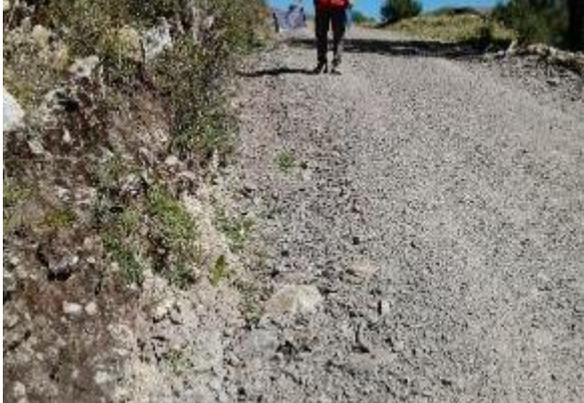
Longitud	20,00 metros	
	Deficiencia observada	Colmatada	
21	Progresiva	Km 7+740 hasta km 7+780

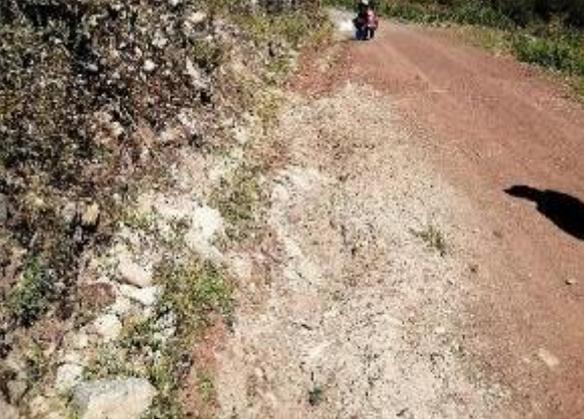
Longitud	40,00 metros	
	Deficiencia observada	Colmatada

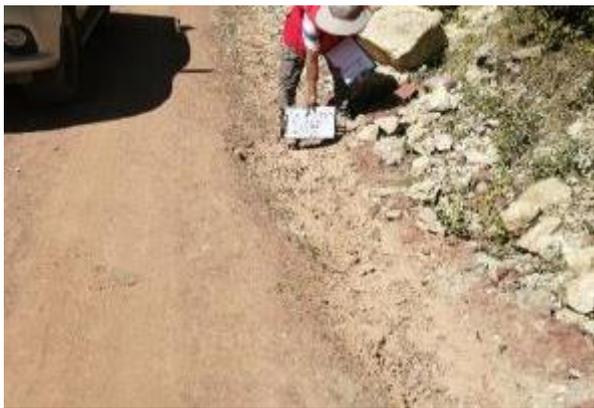
Cuneta	Descripción		Fotografía
22	Progresiva	Km 7+800 hasta km 7+820

Longitud	20,00 metros	
	Deficiencia observada	Colmatada

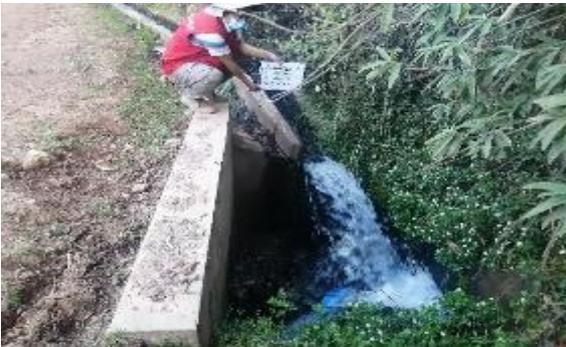
Alcantarilla	Descripción		Fotografía
1	Progresiva	km 0+500

Situación evidenciada	Presencia de vegetación	
	Condición	Parcialmente obstruida	
2	Progresiva	km 0+540

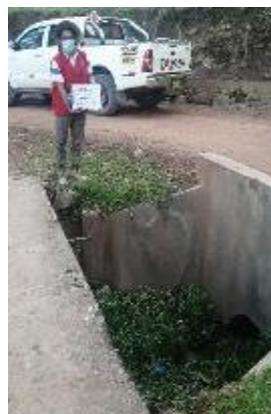
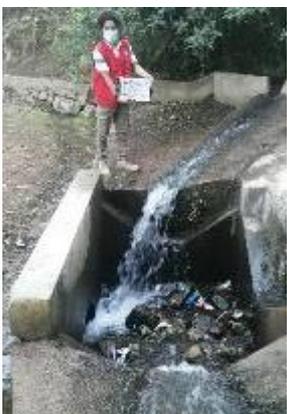
Situación evidenciada	Presencia de piedras	
	Condición	Parcialmente obstruida	
3	Progresiva	km 1+310

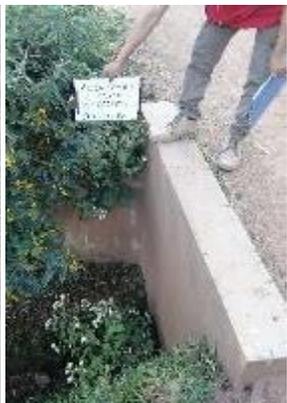
Situación evidenciada	Presencia de tierra y piedras	
	Condición	Parcialmente obstruida	
4	Progresiva	km 1+490

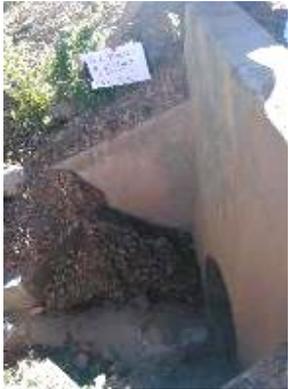
Alcantarilla	Descripción		Fotografía	
5	Progresiva	km 2+060

Situación evidenciada	Presencia de tierra		
	Condición	Parcialmente obstruida		
6	Progresiva	km 2+750

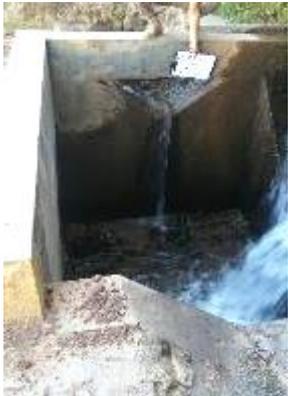
Situación evidenciada	Presencia de piedras		
	Condición	Levemente obstruida		
7	Progresiva	km 3+340

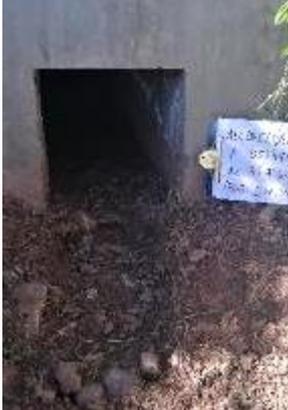
Situación evidenciada	Presencia de tierra		
	Condición	Parcialmente obstruida		
8	Progresiva	km 3+865

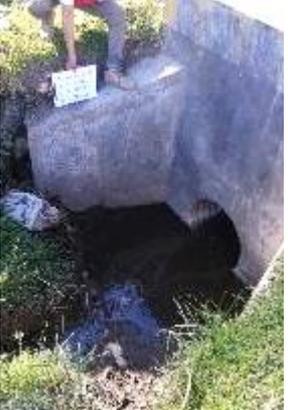
Situación evidenciada	Presencia de concreto		
	Condición	Parcialmente obstruida

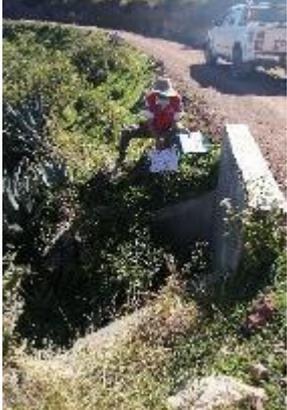
Alcantarilla	Descripción		Fotografía	
9	Progresiva	km 4+130

Situación evidenciada	Presencia de piedras y vegetación		
	Condición	Totalmente obstruida		
10	Progresiva	km 4+420

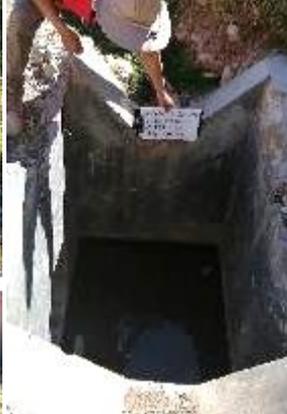
Situación evidenciada	Presencia de rocas		
	Condición	Parcialmente obstruida		
11	Progresiva	km 4+710

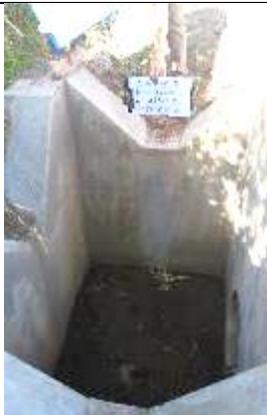
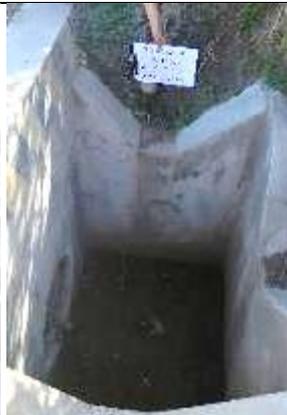
Situación evidenciada	Presencia de tierra y rocas		
	Condición	Parcialmente obstruida		
12	Progresiva	km 5+110

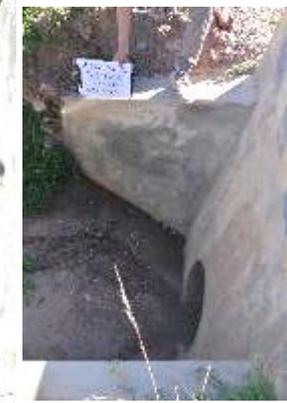
Situación evidenciada	Presencia de tierra y rocas		
	Condición	Totalmente obstruida

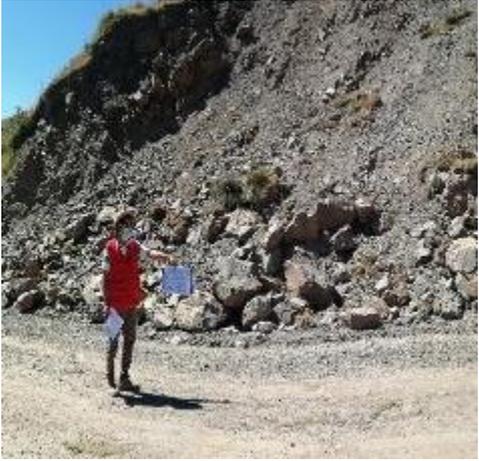
Cantera	Descripción		Fotografía
N° 2 (Diferente a la establecida en el Plan de Trabajo, cantera utilizada)	Lugar de ubicación	Sector de Puyhuan.

Progresiva	Desde la progresiva km 4+880 a la progresiva km 4+900 de la vía Huayllay Grande – Pumapuquio.	
	Coordenadas	Este: 0534921 Norte: 8572831	
N° 3 (Diferente a la establecida en el Plan de Trabajo, cantera utilizada)	Lugar de ubicación	Sector de Auccalla.

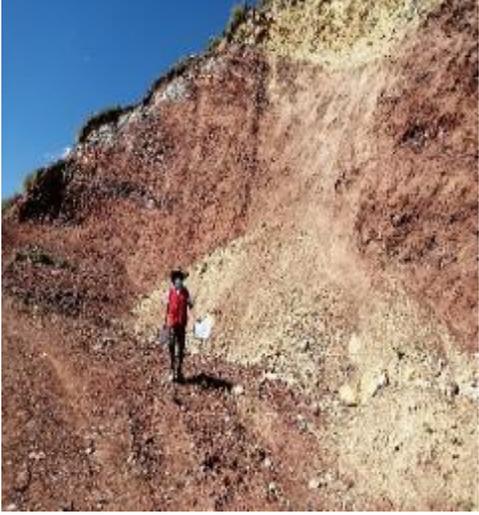
Progresiva	Desde la progresiva km 0+960 a la progresiva km 0+990 de la vía Huayllay Grande – Pumapuquio.	
	Coordenadas	Este: 0533442 Norte: 8570101
