INFORME DE VISITA DE CONTROL
N° 13380-2021-CG/SADEN-SVC

**“CREACIÓN DE LA TROCHA CARROZABLE AUQUIMARCA
A CHINCHE DEL CENTRO POBLADO AUQUIMARCA,
DISTRITO DE PAUCARTAMBO – PASCO – PASCO”**

DEL 10 AL 16 DE JUNIO DE 2021

LIMA, 22 DE JULIO DE 2021

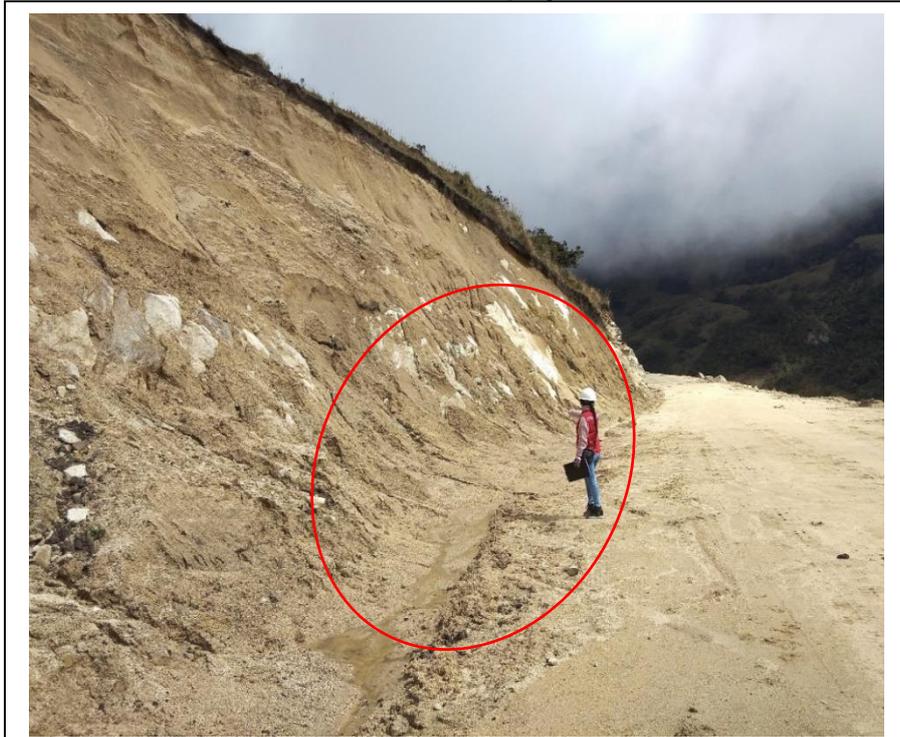
Imagen n.º 1
Deficiente conformación de cuneta de la progresiva 10+820 km al 10+870 km

Descripción: De la progresiva 10+820 km al 10+870 km se observa deficiente conformación de cunetas, toda vez que, no cuenta con la sección hidráulica adecuada contemplada en el expediente técnico de la obra.
Fuente: Acta de verificación de ejecución de servicio n.º 001-2020-CG/SADEN-VC-MDP de 15 de junio de 2021.

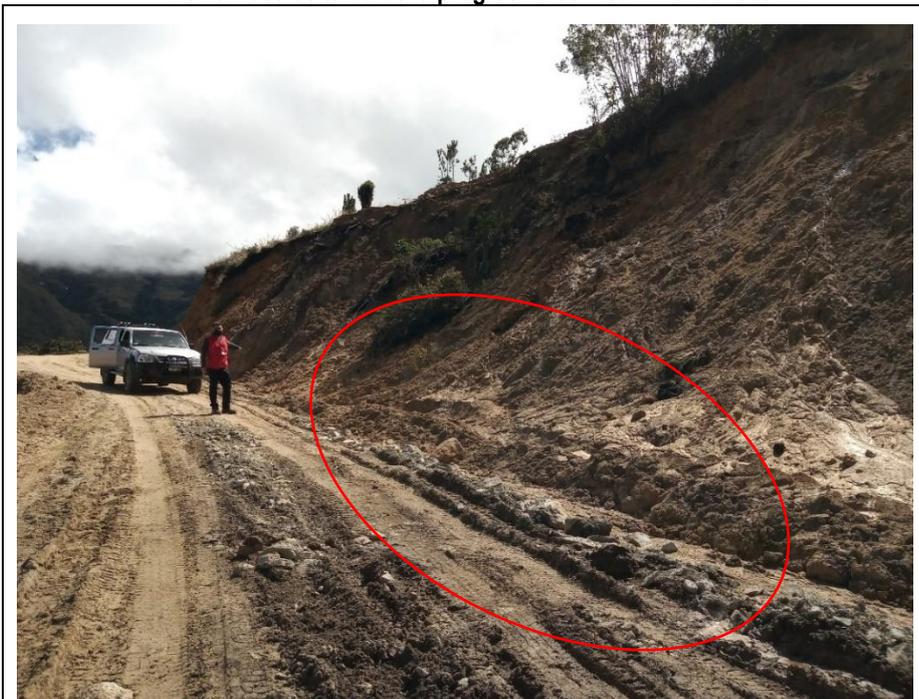
Imagen n.º 2
Derrumbes de talud de la progresiva 06+450 km al 06+500 km

Descripción: De la progresiva 06+450 km al 06+500 km existe colmatación de cunetas por presencia de rocas y sedimentación de material producto de los derrumbes del talud en dicha zona.
Fuente: Acta de verificación de ejecución de servicio n.º 001-2020-CG/SADEN-VC-MDP de 15 de junio de 2021.

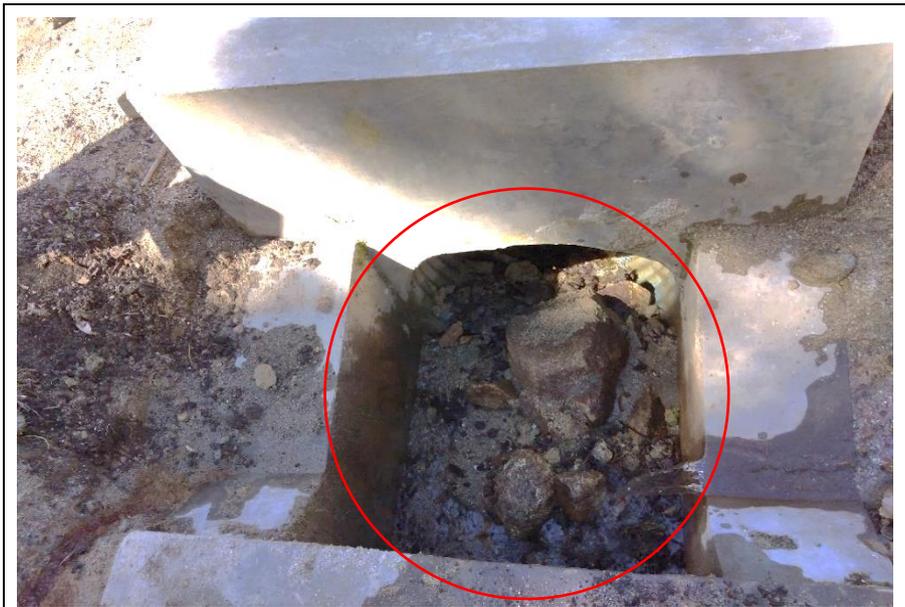
Imagen n.º 4
Colmatación de alcantarilla TMC ϕ 48" en la progresiva 10+615 km

Descripción: En la progresiva 10+615 km la alcantarilla TMC de ϕ 48" presenta colmatación parcial de su sección transversal por sedimentación de lodos y material proveniente del deslizamiento del talud adyacente.
Fuente: Acta de verificación de ejecución de servicio n.º 001-2020-CG/SADEN-VC-MDP de 15 de junio de 2021.

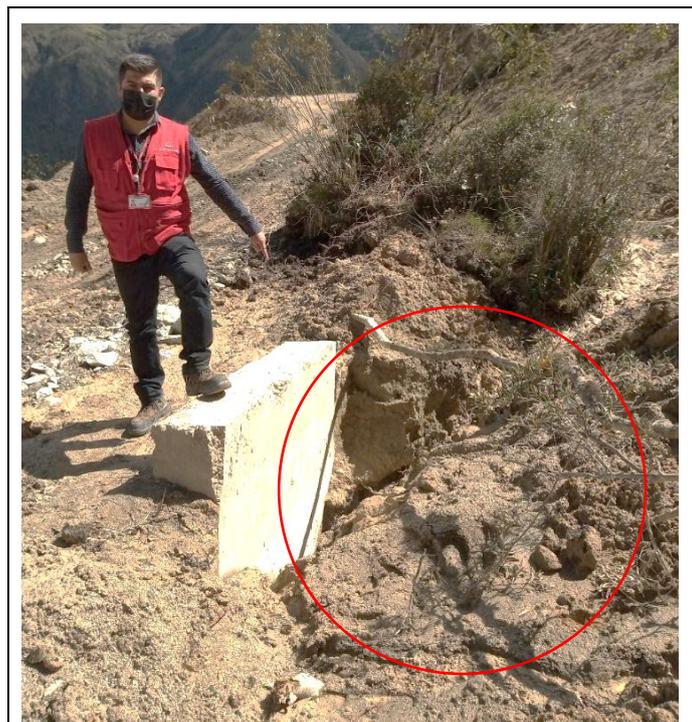
Imagen n.º 5
Colmatación de alcantarilla TMC ϕ 36" en la progresiva 06+390 km

Descripción: En la progresiva 06+390 km la alcantarilla TMC de ϕ 36" presenta colmatación total de su sección transversal por sedimentación de lodos y material proveniente del deslizamiento del talud adyacente.
Fuente: Acta de verificación de ejecución de servicio n.º 001-2020-CG/SADEN-VC-MDP de 15 de junio de 2021.

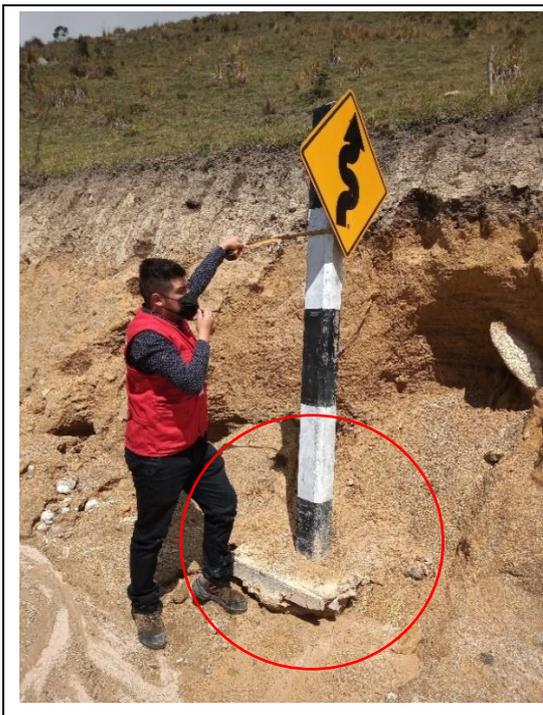
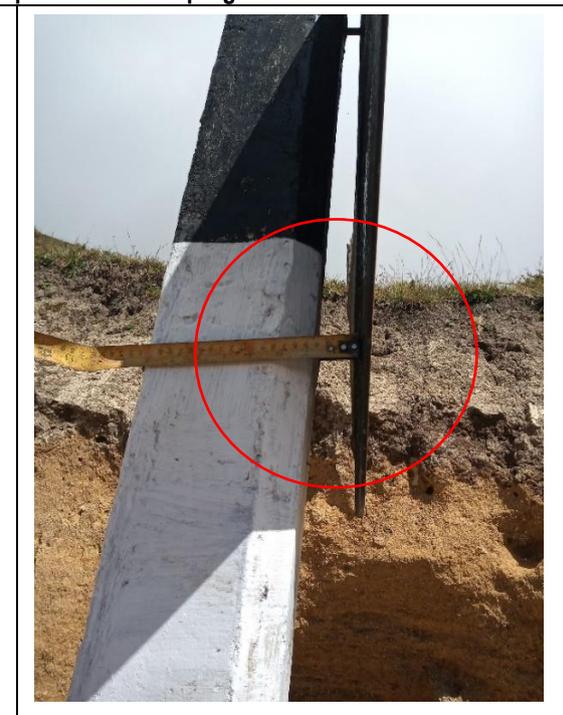
Imágenes n.ºs 7 y 8
Deficiencias técnicas en la señal preventiva de la progresiva 10+980 km

<p>Descripción: En la progresiva 10+980 km la señal preventiva presenta inestabilidad por riesgo de volteo, toda vez que, presenta cimentación superficial.</p>	<p>Descripción: En la progresiva 10+980 km se visualiza una abertura de 4 cm entre el cartel de la señal y el poste de soporte, la razón es que no presenta un perno de anclaje para sujetar adecuadamente la señal, lo cual genera el riesgo de desprendimiento de la señal por acciones laterales de viento.</p>

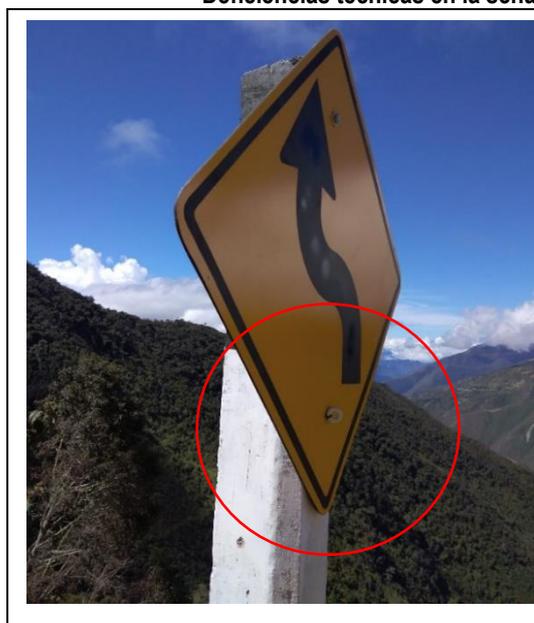
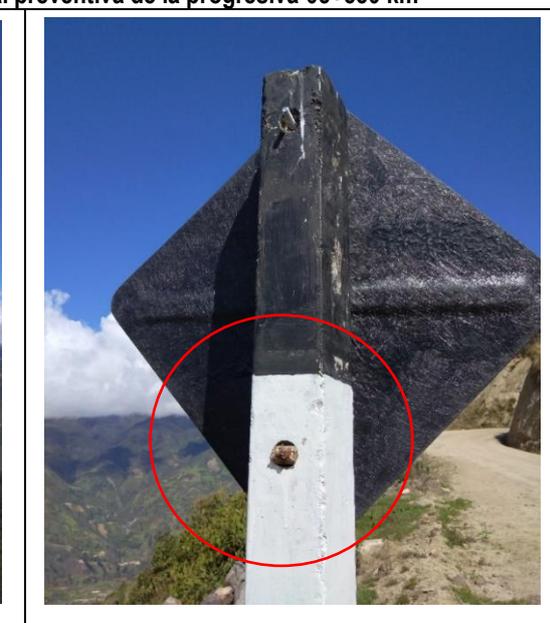
Imágenes n.ºs 9 y 10
Deficiencias técnicas en la señal preventiva de la progresiva 05+550 km

<p>Descripción: En la progresiva 05+550 km el cartel de la señal preventiva se encuentra sujeta con un solo perno, pues en la ubicación del otro perno se encuentra sujeta con una arandela con alambre de amarre; asimismo, en la parte posterior se encuentra sujeta con un pedazo de madera con alambre. Cabe señalar que, dicha forma de anclaje no es adecuada, pues se tiene el riesgo del desprendimiento de ese anclaje y quedar inestable el cartel de la señal; además que, contraviene los planos del expediente técnico de la obra.</p>

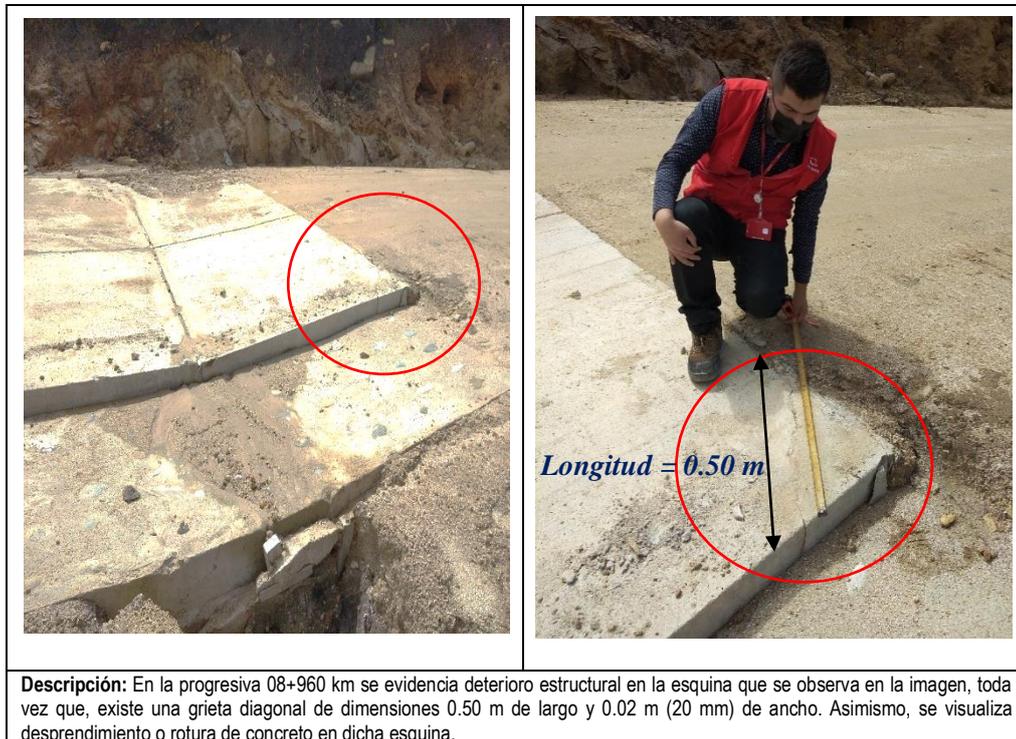
Imágenes n.ºs 21 y 22

En la progresiva 08+960 km se evidencia que el baden de concreto simple presenta falla estructural en la esquina inferior izquierda, debido a que se ha generado una fisura diagonal, pues su ancho es de 2 cm (20 mm) y traspasa todo el espesor del elemento estructural. Al respecto, dicha situación

Deficiencia estructural en el baden de concreto simple de la progresiva 08+960 km

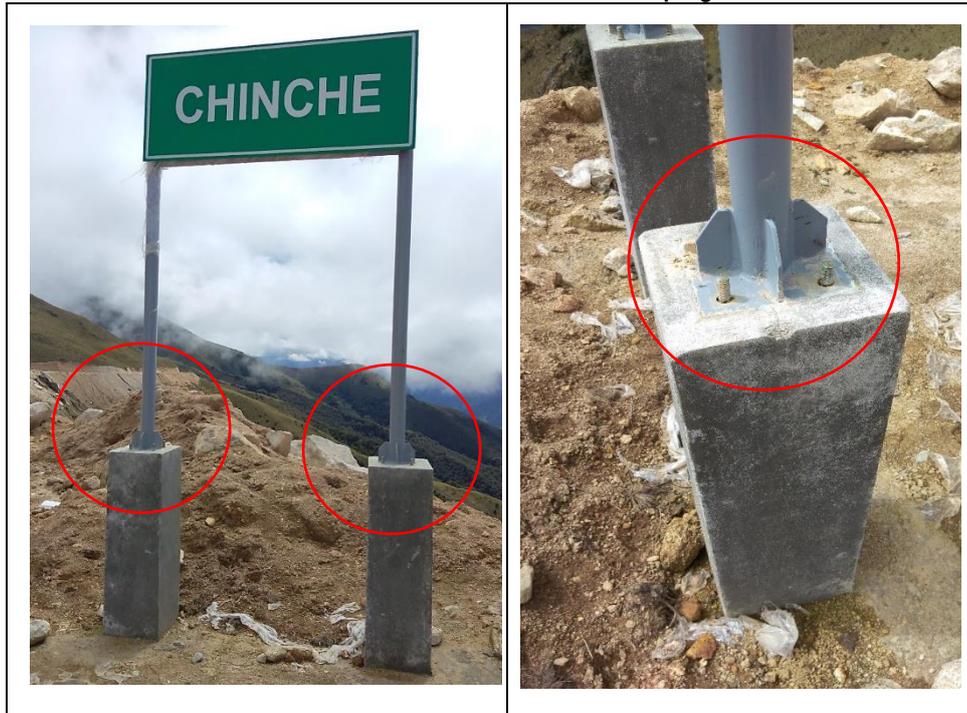
Imágenes n.ºs 24 y 25
Deficiencias técnicas en la señal informativa de la progresiva 09+490 km

En la progresiva 09+490 km se evidencia la señal informativa presenta deficiencias técnicas, pues los pernos de anclaje de la conexión placa base y pedestal de apoyo carecen de tuercas y arandelas según lo indicado en la lámina SÑ-02 "Plano de detalles de señales informativas, hitos kilométricos" de los planos del Expediente Técnico, lo cual genera el riesgo de desprendimiento de la placa base con los postes metálicos. Asimismo, el pedestal de apoyo presenta un pequeño desprendimiento de concreto en la parte superior. Al respecto, dicha situación evidenciada en las siguientes imágenes no estaría acorde a las especificaciones técnicas y a los planos del expediente técnico de la obra.

Descripción: En la progresiva 09+490 km los pernos de anclaje de la conexión placa base y pedestal de apoyo carecen de tuercas y arandelas necesarias para asegurar los postes metálicos. Por otro lado, el pedestal de apoyo presenta un pequeño desprendimiento de concreto en la parte superior lateral. Cabe señalar que, dicha forma de anclaje no es la adecuada, pues se tiene el riesgo del desprendimiento de la placa base del pedestal de apoyo; así como, contraviene los planos del expediente técnico de la obra.

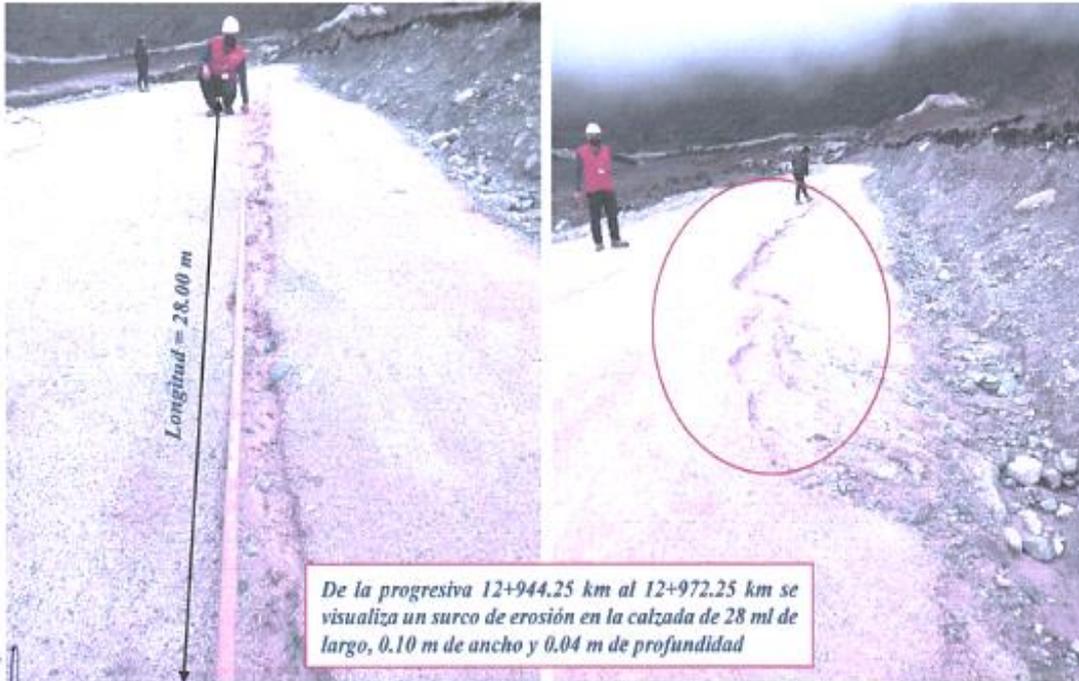
Imagen n.º 01

Surco de erosión horizontal en la superficie del afirmado de la calzada

De la progresiva 12+944.25 km al 12+972.25 km se visualiza un surco de erosión en la calzada de 28 ml de largo, 0.10 m de ancho y 0.04 m de profundidad

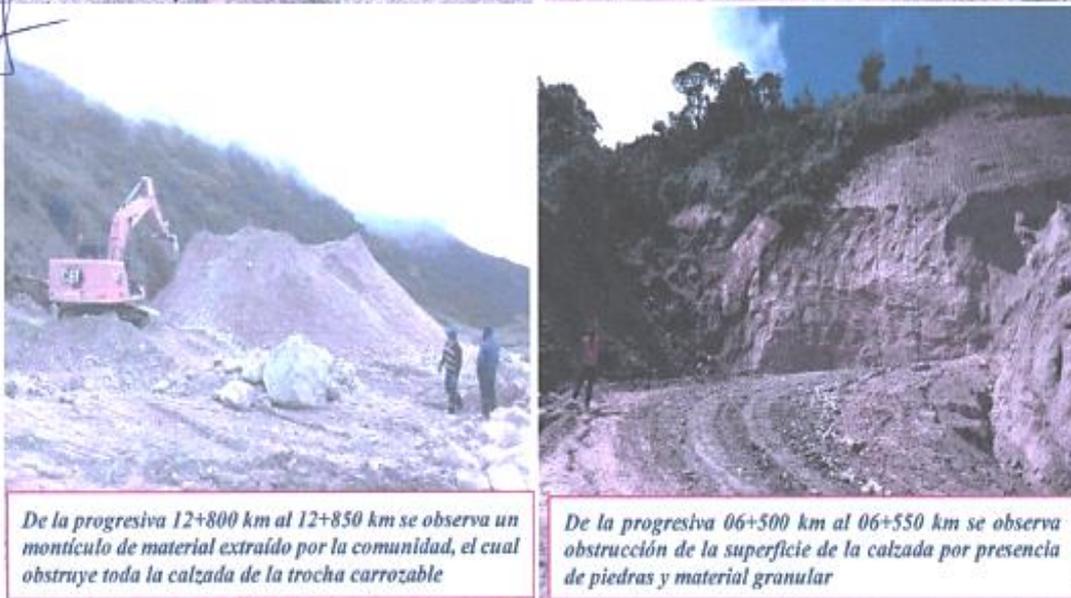
De la progresiva 12+800 km al 12+850 km se observa un montículo de material extraído por la comunidad, el cual obstruye toda la calzada de la trocha carrozable

De la progresiva 06+500 km al 06+550 km se observa obstrucción de la superficie de la calzada por presencia de piedras y material granular

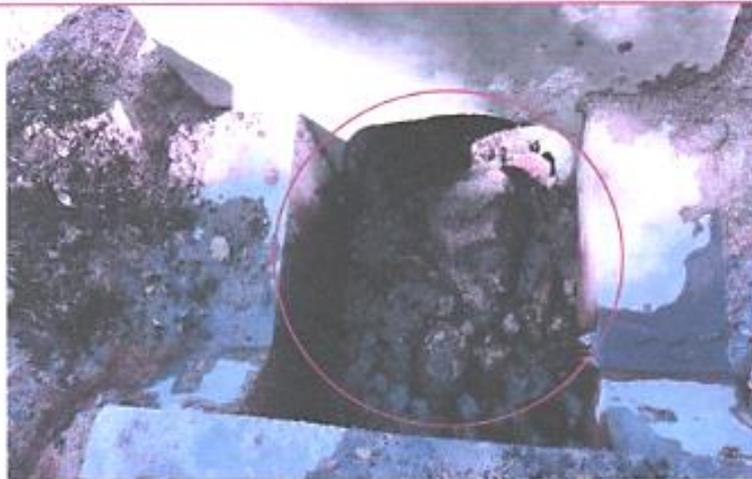
En la progresiva 10+615 km la alcantarilla TMC de ϕ 48" presenta colmatación parcial de su sección transversal por sedimentación de material producto del desprendimiento y deslizamiento del talud adyacente a la alcantarilla

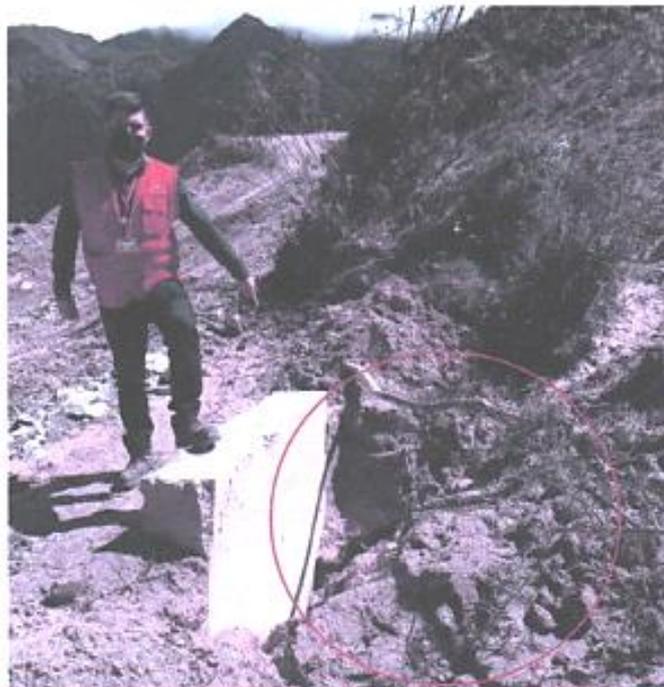
En la progresiva 06+390 km la alcantarilla TMC de ϕ 36" presenta colmatación total de su sección transversal por sedimentación de material producto del desprendimiento y deslizamiento del talud adyacente a la alcantarilla

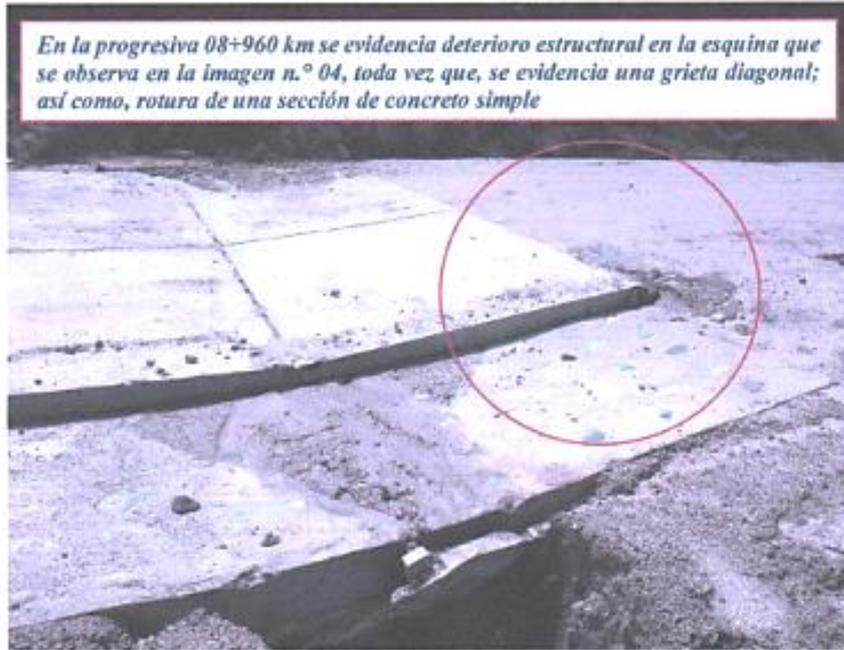
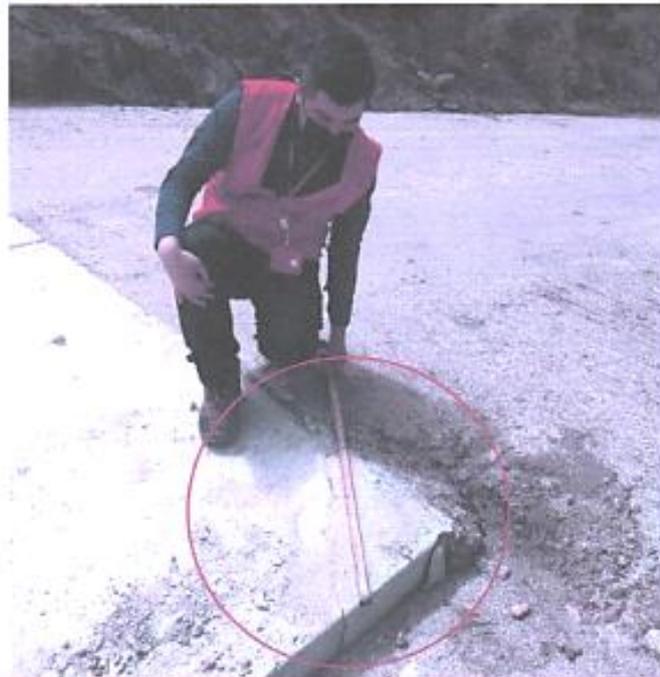
Deterioro estructural de baden de concreto simple en la progresiva 08+960 km

En la progresiva 08+960 km se evidencia deterioro estructural en la esquina que se observa en la imagen n.º 04, toda vez que, se evidencia una grieta diagonal; así como, rotura de una sección de concreto simple

Grieta diagonal de 50 cm de largo con 2 cm de ancho y rotura de concreto en la esquina inferior izquierda del baden de concreto simple

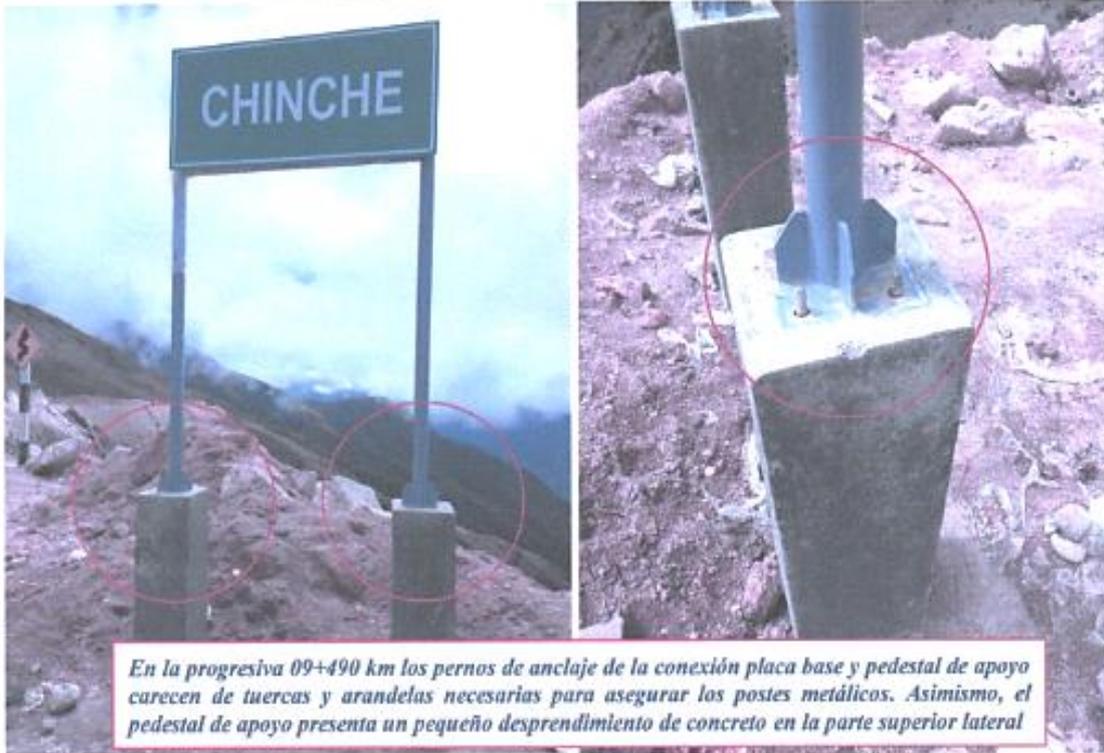
Señales informativas con anclaje inadecuado en la progresiva 09+490 km

En la progresiva 09+490 km los pernos de anclaje de la conexión placa base y pedestal de apoyo carecen de tuercas y arandelas necesarias para asegurar los postes metálicos. Asimismo, el pedestal de apoyo presenta un pequeño desprendimiento de concreto en la parte superior lateral

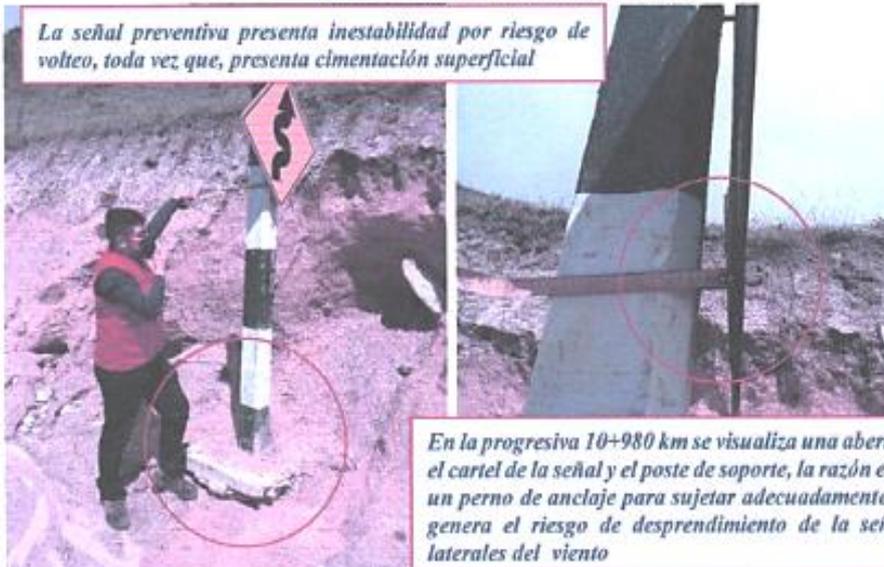
Imagen n.º 06

Señales preventivas con deficiencias técnicas

La señal preventiva presenta inestabilidad por riesgo de volteo, toda vez que, presenta cimentación superficial

En la progresiva 10+980 km se visualiza una abertura de 4cm entre el cartel de la señal y el poste de soporte, la razón es que no presenta un perno de anclaje para sujetar adecuadamente la señal, lo cual genera el riesgo de desprendimiento de la señal por acciones laterales del viento

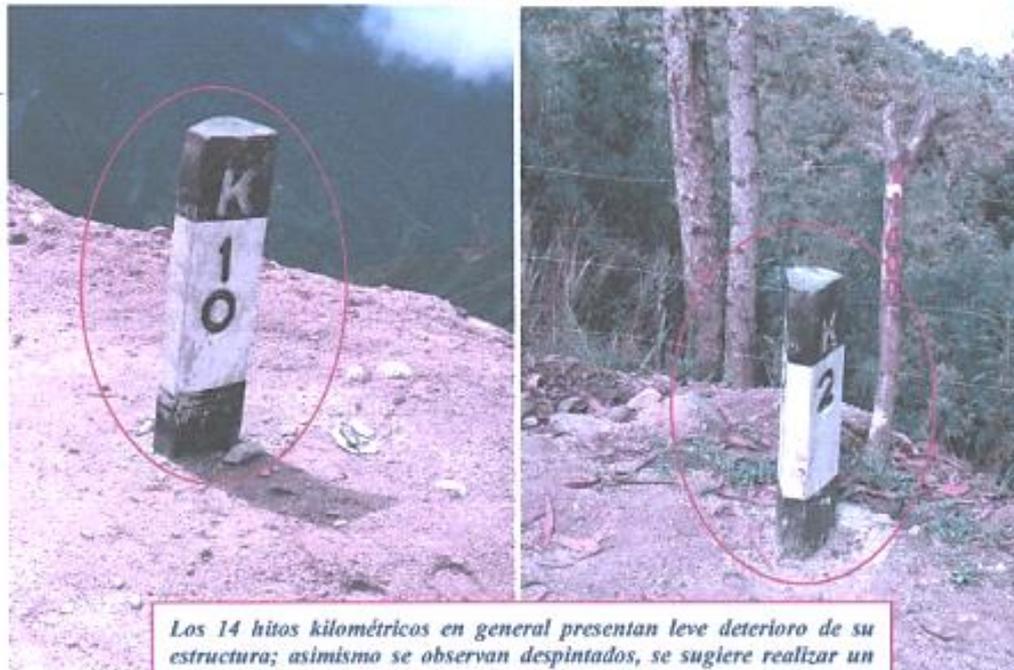
Imagen n.° 07
Estado actual de los hitos kilométricos

Los 14 hitos kilométricos en general presentan leve deterioro de su estructura; asimismo se observan despintados, se sugiere realizar un repintado general de las señaléticas de la obra
