INFORME DE VISITA DE CONTROL
Nº 13739-2021-CG/SADEN-SVC

VISITA DE CONTROL
MUNICIPALIDAD PROVINCIAL DE MELGAR
AYAVIRI, MELGAR, PUNO

“SERVICIO DE MANTENIMIENTO PERIÓDICO Y RUTINARIO DEL CAMINO VECINAL RUTA PU-687, TRAYECTORIA: EMP. PU-690 (CORANI) - MOYO CCOYO - EMP. PU-683 (PIRUYO) DEL DISTRITO DE CUPI, PROVINCIA DE MELGAR, DEPARTAMENTO DE PUNO + RUTA PU-686, TRAYECTORIA: EMP. PU-690 (KOMER MOCCO) - EMP. PU-683 (AQUESAYA) DEL DISTRITO DE MACARI, UMACHIRI Y CUPI, PROVINCIA DE MELGAR, DEPARTAMENTO DE PUNO”

PERÍODO DE EVALUACIÓN:
DEL 31 DE MAYO AL 4 DE JUNIO DE 2021

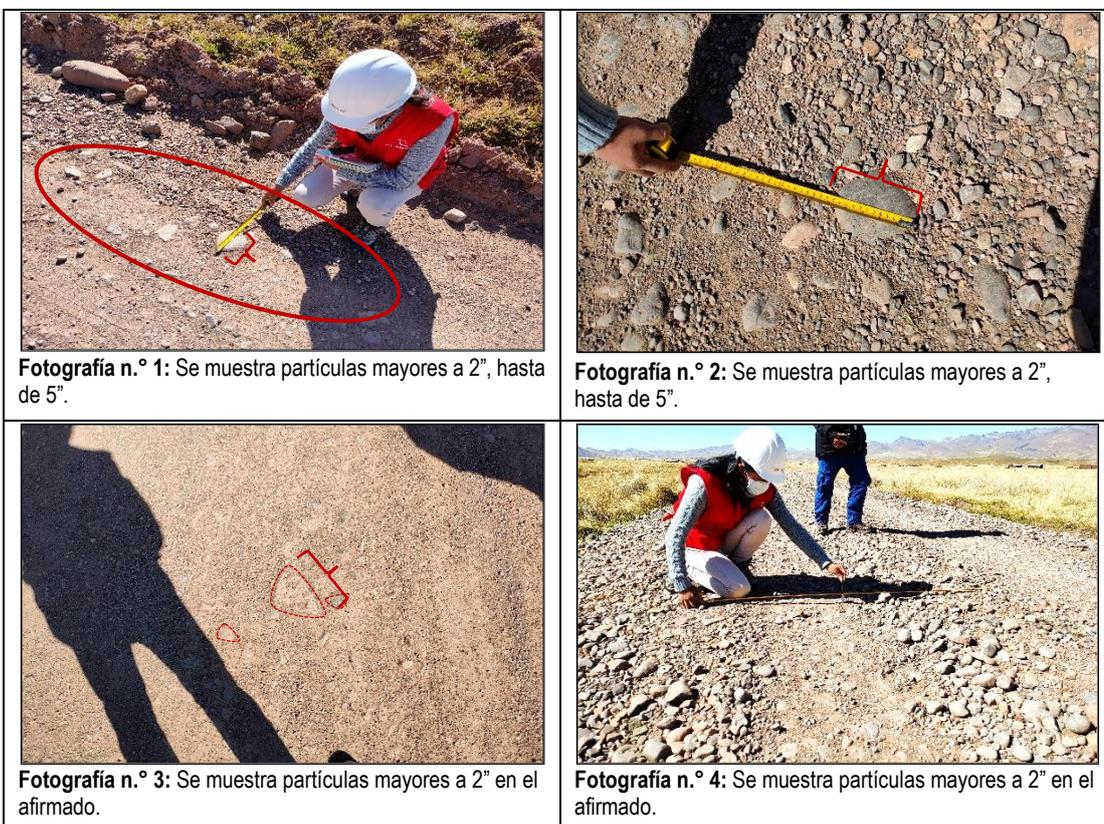
Vistas fotográficas del tramo I: Emp. PU-690 (Corani) - Moyo Ccoyo - 5.170 km Emp. PU-683 (Piruyo) del servicio de mantenimiento.

En ese sentido, el tamaño máximo de las partículas de la vía debe ser de hasta 2"; sin embargo, durante la visita de inspección al servicio de mantenimiento realizada el 2 de junio de 2021, la comisión de control evidenció la presencia de material granular superior al tamaño máximo de 2" en la carpeta de afirmado. Este incumplimiento se dejó constancia en el Acta de visita de inspección y recopilación de información suscrita el 2 de junio de 2021 por el gerente y el analista técnico de la gerencia del Instituto Vial Provincial – Melgar y la comisión de control, cuyas situaciones identificadas se describe a continuación:

Fotografía n.º 1: Se muestra partículas mayores a 2”, hasta de 5”.

Fotografía n.º 2: Se muestra partículas mayores a 2”, hasta de 5”.

Fotografía n.º 3: Se muestra partículas mayores a 2” en el afirmado.

Fotografía n.º 4: Se muestra partículas mayores a 2” en el afirmado.

En las imágenes anteriores, corresponden al tramo I del servicio de mantenimiento, donde se advierten presencia de particular mayores de 2”. Asimismo, se muestra las imágenes del tramo II:

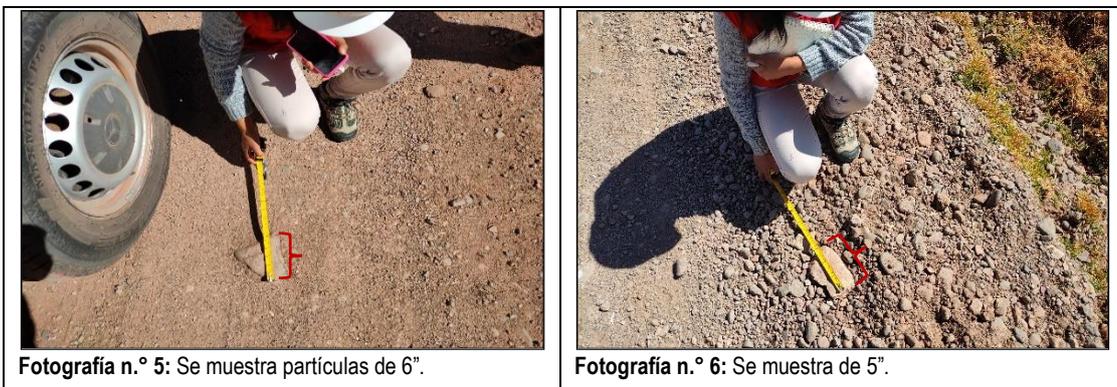
Vistas fotográficas del tramo II: Emp. PU-690 (Komer Mocco) - Emp. PU-683 4.495 km (Aquesaya) del servicio de mantenimiento.

Progresiva	Situación identificada en la visita
<i>Tramo I: Corani – Moyocoyo – Piruyo con L=5.17km</i>	
<i>0+000 – 05+170</i>	<i>Se observa presencia de agregado que supera las 2”.</i>
<i>Tramo II: Komer Mocco – Aquesaya L = 4+495</i>	
<i>0+000 – 04+495</i>	<i>Se observa partículas mayores a 2” hasta de 6”.</i>

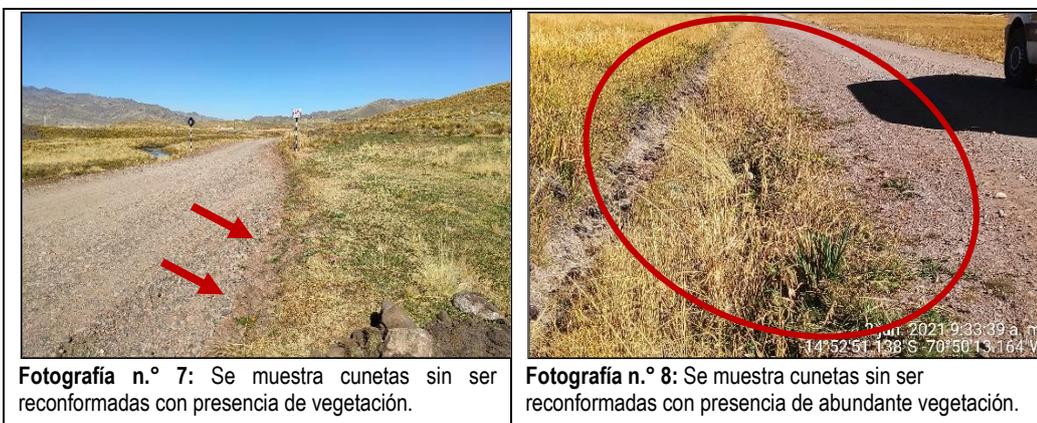
Vistas fotográficas del tramo I: Emp. PU-690 (Corani) - Moyo Ccoyo - 5.170 km Emp. PU-683 (Piruyo) del servicio de mantenimiento.

Sin embargo, en la visita de inspección se observó cunetas sin ser reconformadas, dado que no cuentan con la sección triangular establecida en los planos del Plan de Trabajo, además se observó la presencia de bastante vegetación en las mismas, situación que obstaculiza el libre discurrir de las aguas para su evacuación y que conllevaría a deterioros en la carpeta de afirmado; tal como se detalla a continuación:

Fotografía n.º 7: Se muestra cunetas sin ser reconformadas con presencia de vegetación.

Fotografía n.º 8: Se muestra cunetas sin ser reconformadas con presencia de abundante vegetación.

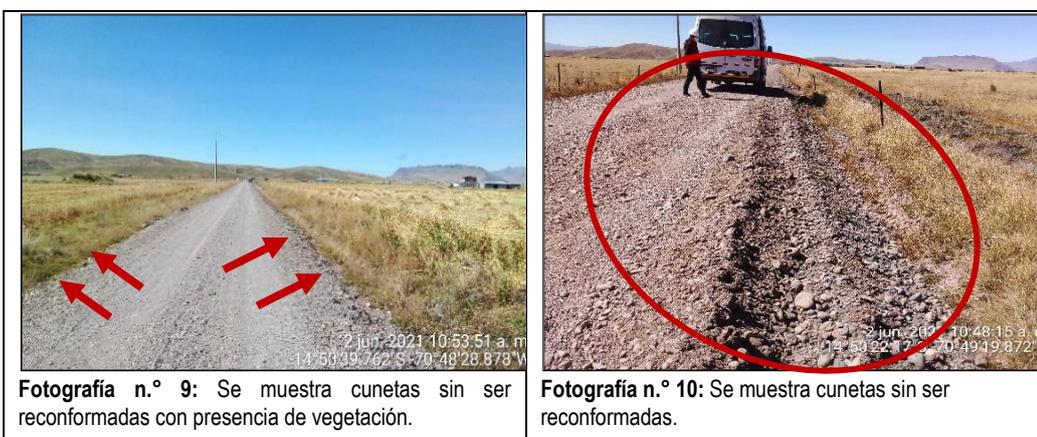
Vistas fotográficas del tramo II: Emp. PU-690 (Komer Mocco) - Emp. PU-683 4.495 km (Aquesaya) del servicio de mantenimiento.

Fotografía n.º 9: Se muestra cunetas sin ser reconformadas con presencia de vegetación.

Fotografía n.º 10: Se muestra cunetas sin ser reconformadas.

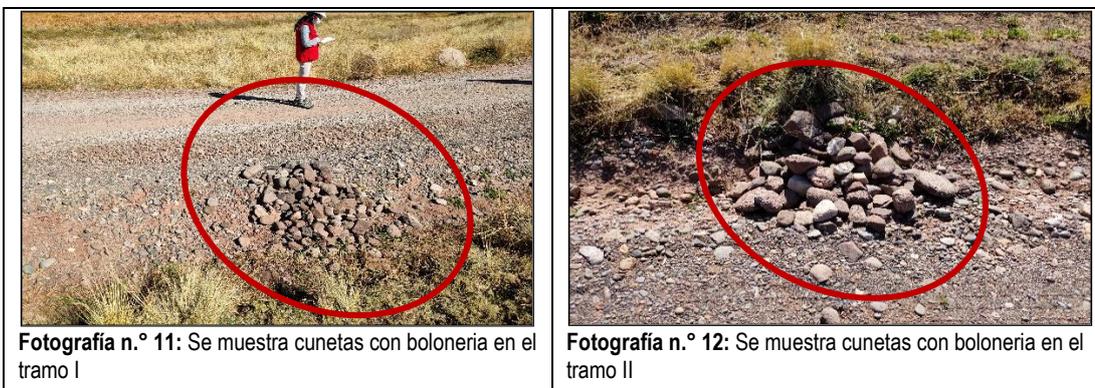
Vistas fotográficas de cunetas en el tramo I y II del servicio de mantenimiento.

Fotografía n.º 11: Se muestra cunetas con bolonería en el tramo I

Fotografía n.º 12: Se muestra cunetas con bolonería en el tramo II

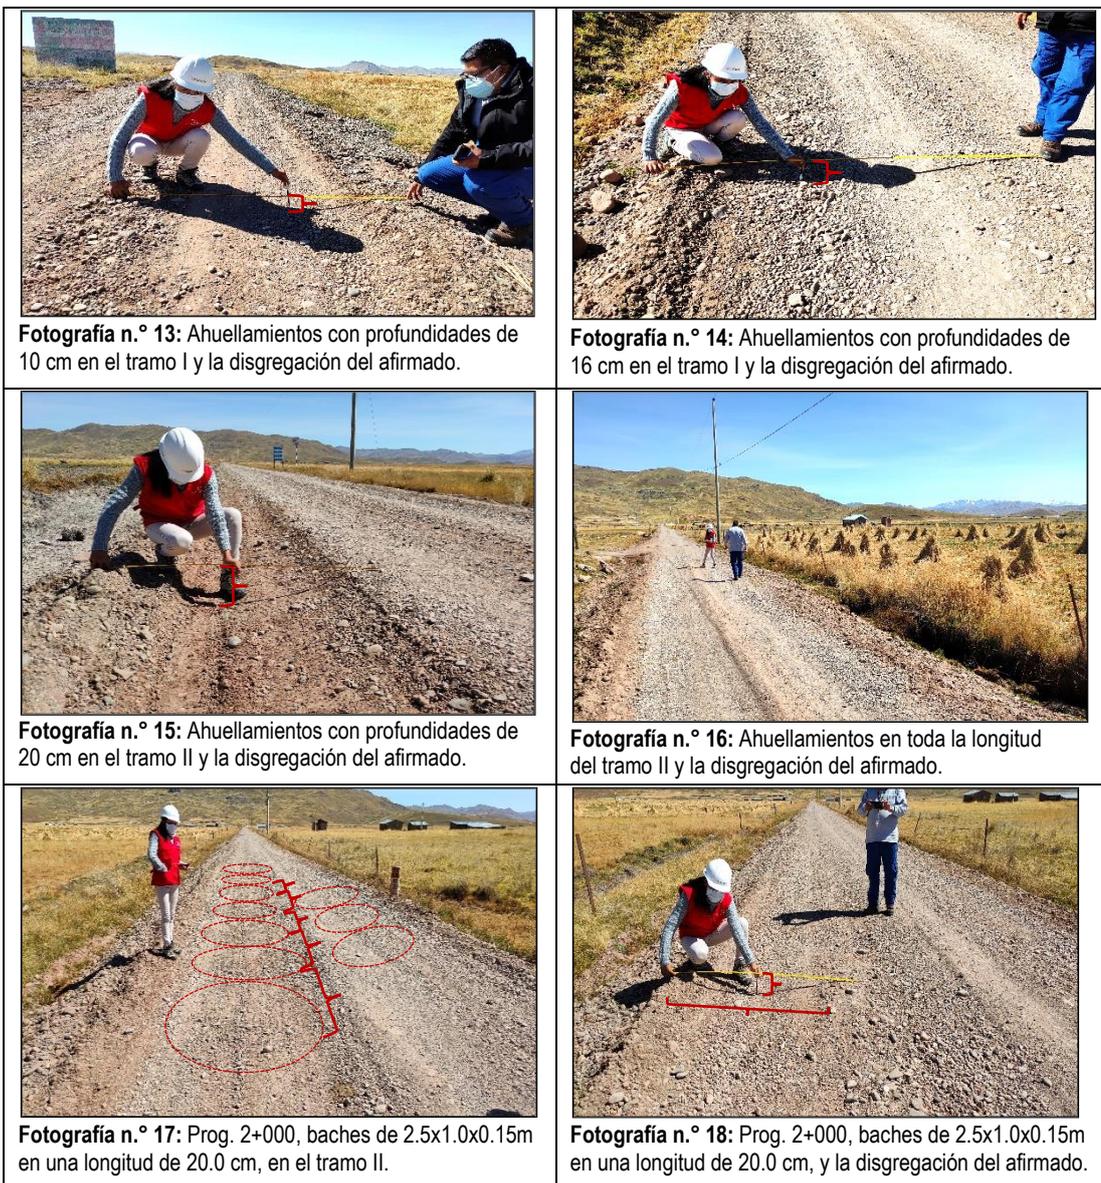
Vistas fotográficas de la carpeta de rodadura en el tramo I y II del servicio de mantenimiento.

Se verificó también, baches, ahuellamientos y disgregación del material de la capa de afirmado, presentando desprendimiento del material granular, que se muestran sobre la carpeta de rodadura como material suelto, tal como se muestra a continuación:

Consiste en reparar con equipos las áreas deterioradas de la capa de afirmado, con material de préstamo de cantera. El objetivo es tapar baches, pozos, depresiones e irregularidades que presenten peligro para la circulación del tránsito.
