INFORME DE VISITA DE CONTROL
Nº 13758-2021-CG/SADEN-SVC

VISITA DE CONTROL
MUNICIPALIDAD PROVINCIAL DE LAMPA
LAMPA, LAMPA, PUNO

**“MANTENIMIENTO PERIODICO Y RUTINARIO DEL CAMINO
VECINAL EMP. PU124 (VILA VILA) CRUZ PATA URAY
HUASARUMA. EMP PE3S (AYAVIRI) DV. CALUYO TINAJANI
PUNTO TURASTICO L. PROV LAMPA QUISHUARANI
SALLAPATA HUERTA EMP. PU124 Y EMP PU124
CHILAPAMPA DISTRITO DE VILA VILA PROVINCIA DE
LAMPA”**

**PERÍODO DE EVALUACIÓN:
DEL 21 AL 25 DE JUNIO DE 2021**

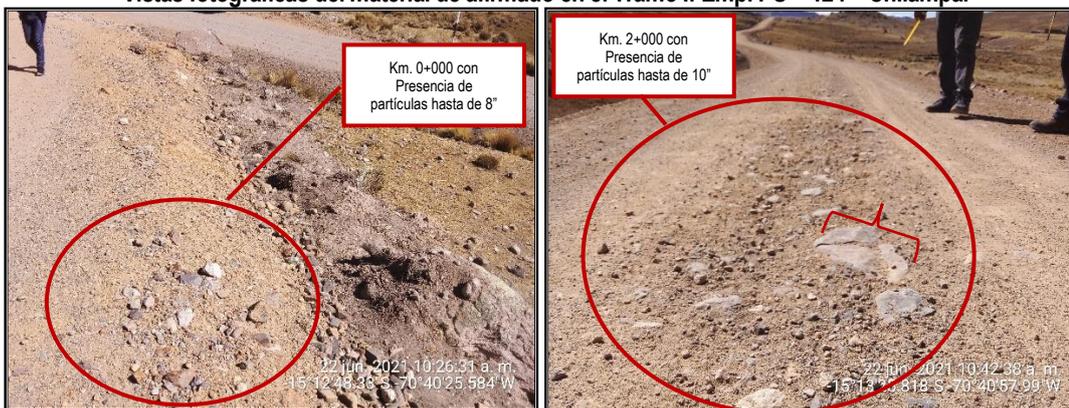
Tramo	Situación identificada en la visita
Emp. PU – 124 – Chilampa	- En la progresiva km. 0+000, se encuentra partículas hasta de 8". - En la progresiva km. 0+680, se encuentra partículas hasta de 5". - En la progresiva km. 2+000, se encuentra partículas hasta de 8" y 10". - En la progresiva km. 3+580, se encuentra partículas hasta de 5". - En la progresiva km. 4+625, se encuentra partículas hasta de 4.5" y 6"
Emp. PU – 124 (Vila Vila) – Cruz Pata – Uray Huasaruma.	- En la progresiva km. 0+000, se encuentra partículas hasta de 4". - En la progresiva km. 2+280, se encuentra partículas hasta de 8". - En la progresiva km. 2+540, se encuentra partículas hasta de 6". - En la progresiva km. 3+040, se encuentra partículas hasta de 6". - En la progresiva km. 3+480, se encuentra partículas hasta de 9"
Emp. PE – 3S (Ayaviri) – Dv. Caluyo – Tinajani – Punto Turastico – L. Prov. Lampa - Quishuarani – Sallapata – Huerta Emp. PU – 124"	- En la progresiva km. 0+000, se encuentra partículas hasta de 6" y 8". - En la progresiva km. 0+100, se encuentra partículas hasta de 4" y 7". - En la progresiva km. 6+380, se encuentra partículas hasta de 8" y 12". - En la progresiva km. 12+000, se encuentra partículas hasta de 4"

Fotografía n.º 1 y 2: Se observa presencia de partículas de 8" y 10".

La situación expuesta, afecta la calidad de la capa de rodadura y genera el riesgo de cumplimiento de los objetivos del servicio.

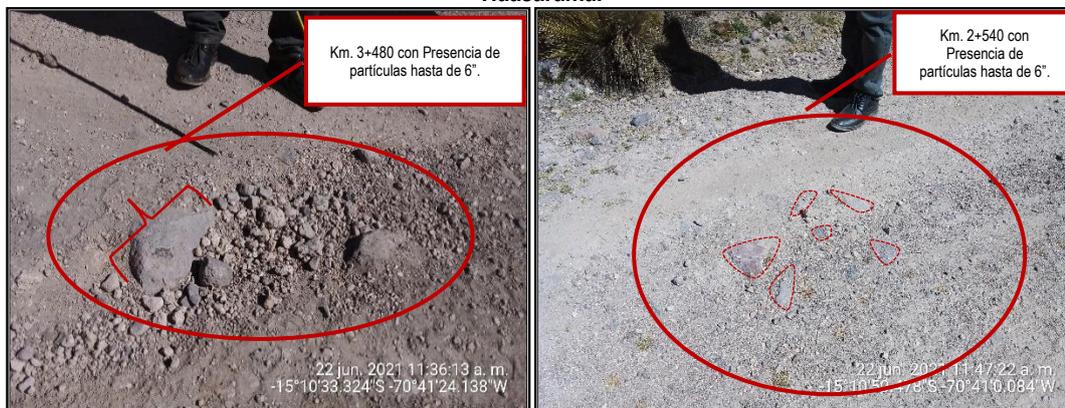
Fotografía n.º 3 y 4: Se observa presencia de partículas de 6".

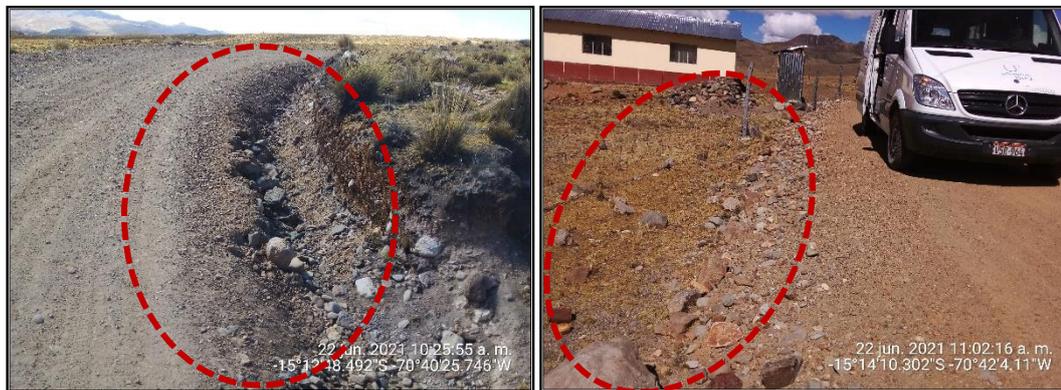
Sin embargo, la comisión de control verificó que el contratista no realiza los trabajos de limpieza de cunetas, conforme se evidencia en las siguientes fotografías captadas el mismo día de la visita de inspección:

Fotografías n.º 5 y 6: Se observa cunetas colmatadas con material granular excedente

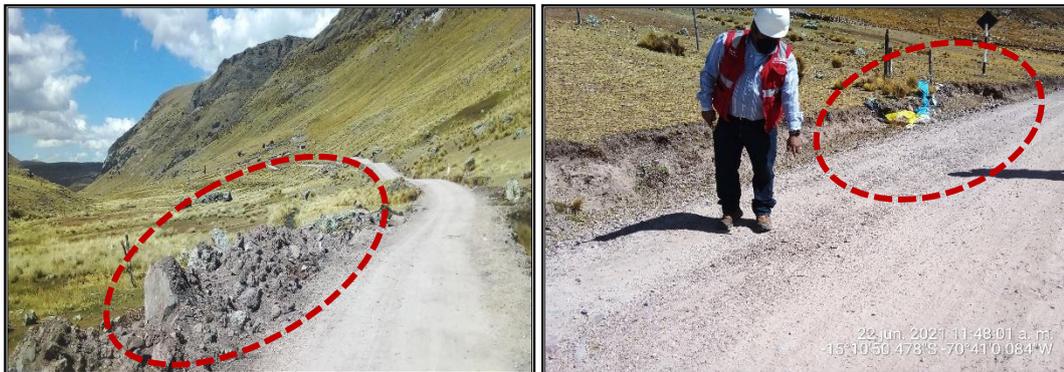
Fotografías n.º 7 y 8: Se observa cunetas con abundante material excedente y cunetas colmatadas por basura.
Fuente: Registro fotográfico de lo consignado en el Acta de visita de recopilación de información de 22 de junio de 2021.
Elaborado por: Comisión de control.

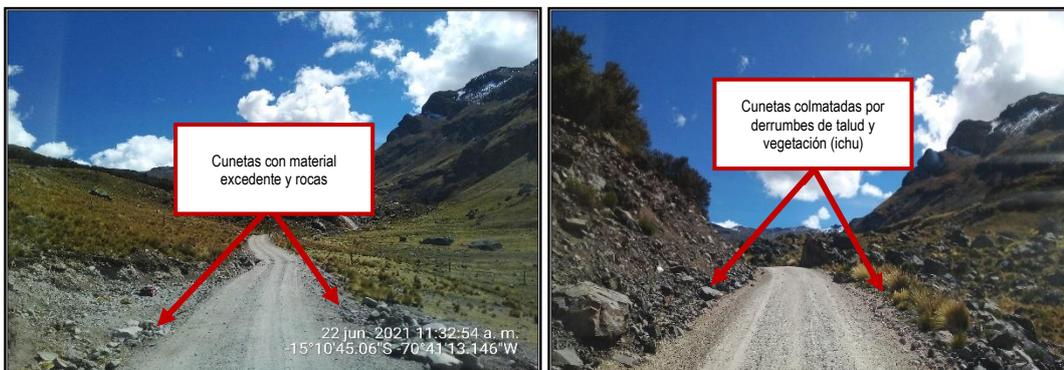
Fotografías n.º 9 y 10: Se observa cunetas colmatadas con derrumbes y vegetación.
Fuente: Registro fotográfico de lo consignado en el Acta de visita de recopilación de información de 22 de junio de 2021.
Elaborado por: Comisión de control.

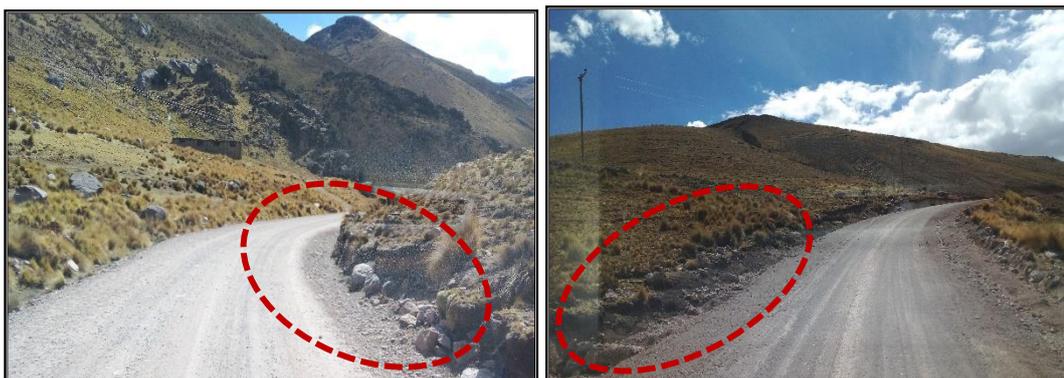
Fotografías n.º 11 y 12: Se observa cunetas colmatadas.
Fuente: Registro fotográfico de lo consignado en el Acta de visita de recopilación de información de 22 de junio de 2021.
Elaborado por: Comisión de control.

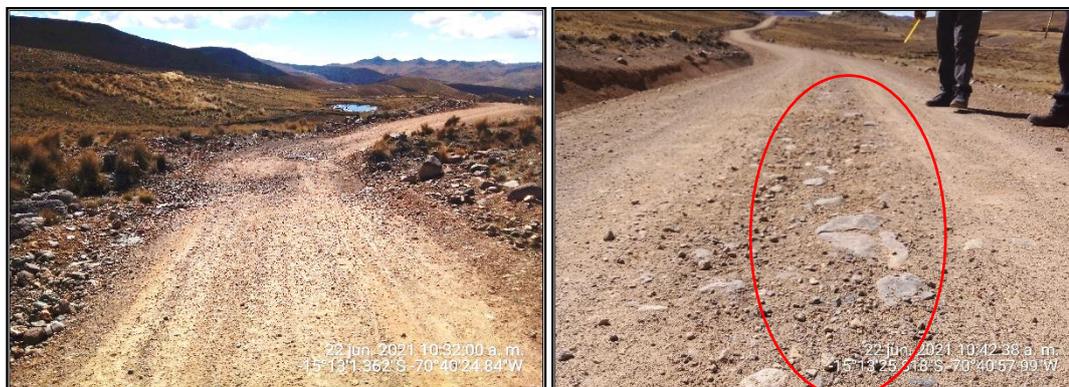
Asimismo, se verificó erosión, ahuellamiento y disgregación del material de la capa de afirmado, presentando desprendimiento del material fino, tal como se muestra a continuación:

Fotografías n.º 13 y 14: Se observa disgregación del material de la capa de rodadura, exponiendo partículas mayores a 2”.

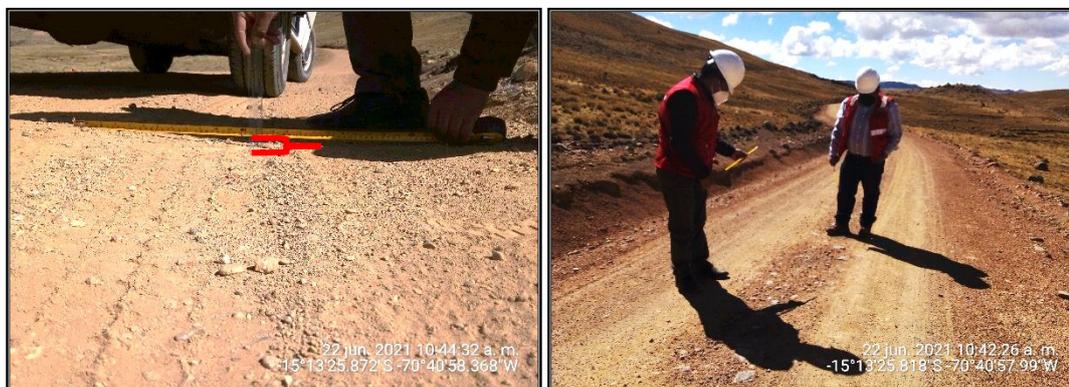
Fotografías n.º 15 y 16: Se observa disgregación del material de la capa de rodadura quedando material suelto sobre la carpeta de rodadura y ahuellamientos.

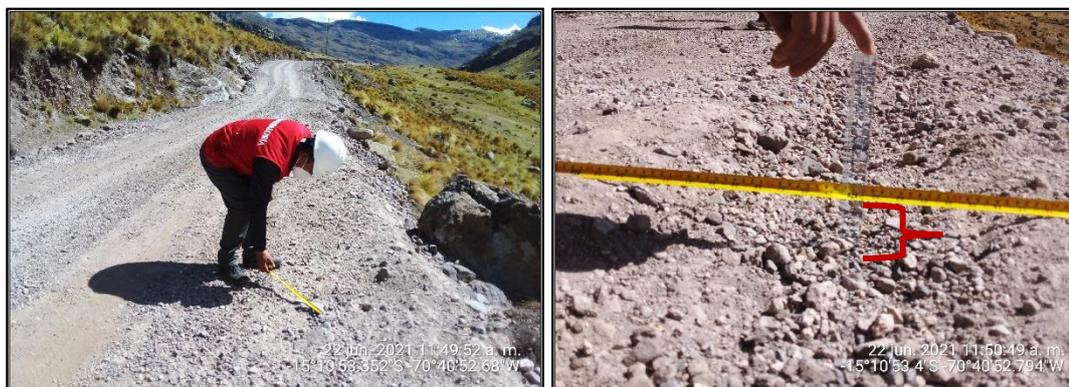
Fotografías n.º 17 y 18: Se observa disgregación del material de la capa de rodadura, exponiendo partículas mayores a 2” y ahuellamiento de 5cm.

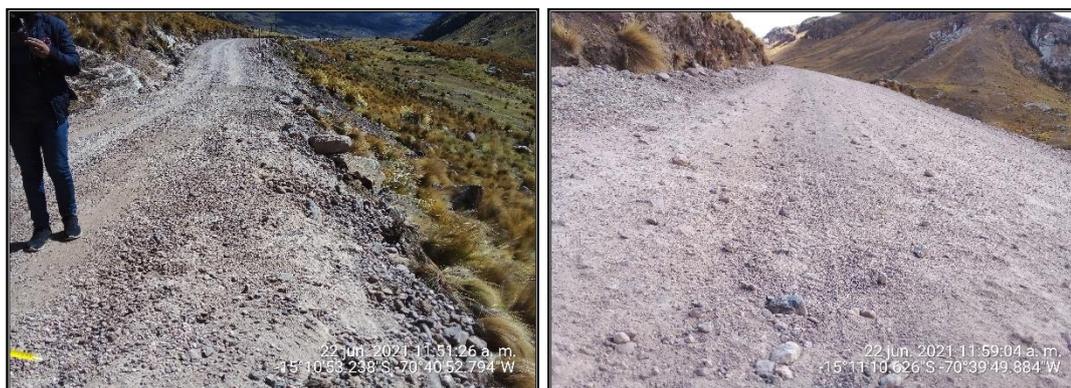
Fotografías n.º 19 y 20: Se observa erosión de la capa de rodadura, además del material suelto sobre la vía.

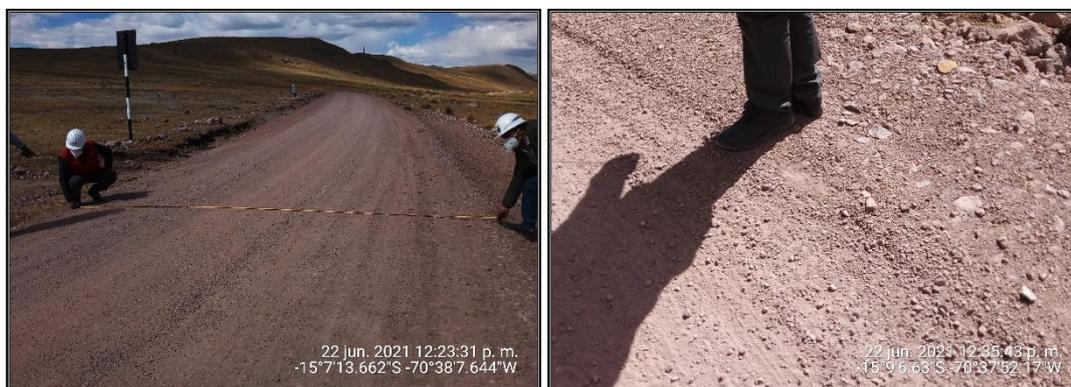
Fotografías n.º 21 y 22: Se observa la disgregación de la capa de afirmado.
