**INFORME DE VISITA DE CONTROL**  
**N° 13785-2021-CG/SADEN-SVC**

**“SERVICIO DE MANTENIMIENTO PERIÓDICO Y RUTINARIO  
DEL CAMINO VECINAL HUAYAO – COTAS – HUINCHULLAY  
– ZAÑULLA, VILLA DE ARMA – SANTA ROSA – GERRANA,  
DESV. VILLA DE ARMA – HUARMILLACTA, PROVINCIA DE  
CASTROVIRREYNA – HUANCAMELICA”**

**PERÍODO DE EVALUACIÓN:**  
**DEL 15 AL 21 DE JUNIO DE 2021**

**LIMA, 23 DE AGOSTO DE 2021**

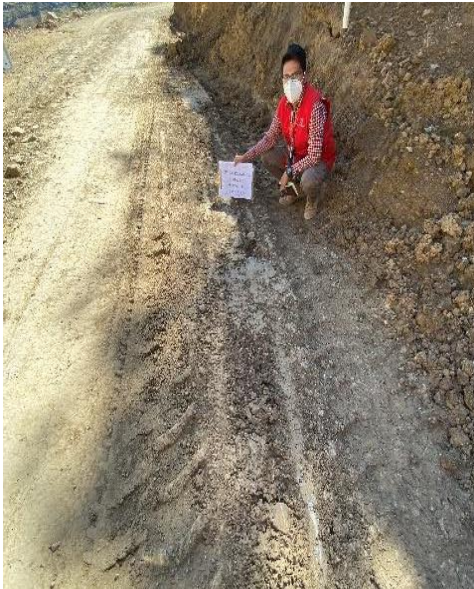
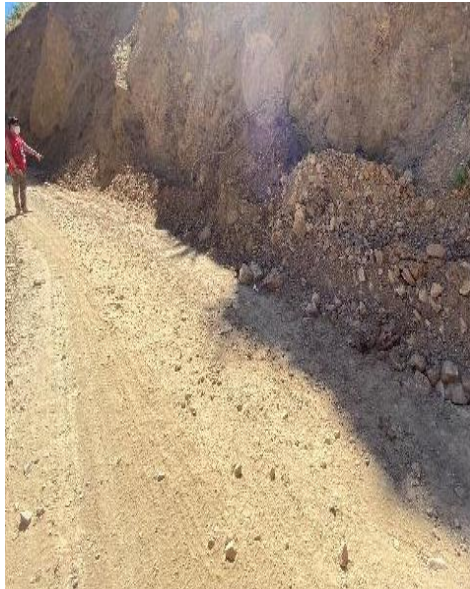
| <p align="center"><b>Fotografía n.º 3</b><br/> <b>Progresiva km 4+075 hasta Km 4+150 del</b><br/> <b>Tramo I - Grava con diámetros mayores a 2" y</b><br/> <b>ondulaciones de 5 cm. a 10 cm.</b></p> | <p align="center"><b>Fotografía n.º 4</b><br/> <b>Progresiva km 4+250 hasta Km 4+400 del Tramo I</b><br/> <b>- Grava con diámetros mayores a 2"</b></p> |
| <p><b>Comentario:</b> Progresivas km 4+075 y km 4+150, en el cual se observó disgregamiento de material afirmado y ondulaciones de 5 cm. a 10 cm, consecuencia de la erosión de la vía.<br/> <b>Fuente:</b> Acta de visita de control al servicio de mantenimiento, suscrita el 17 de junio de 2021.</p> | <p><b>Comentario:</b> Progresivas km 4+250 y km 4+400, en el cual observó disgregamiento de material afirmado, consecuencia de la erosión de la vía.<br/> <b>Fuente:</b> Acta de visita de control al servicio de mantenimiento, suscrita el 17 de junio de 2021.</p> |

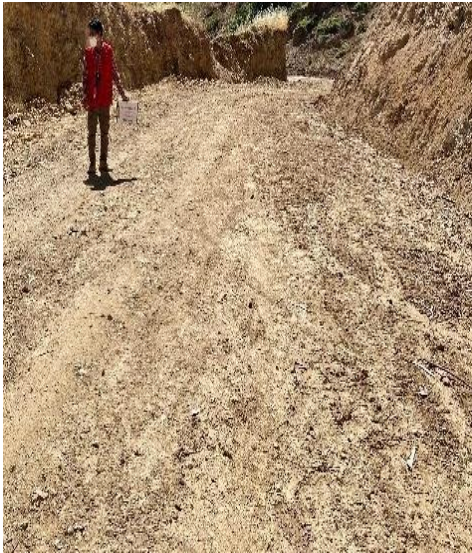
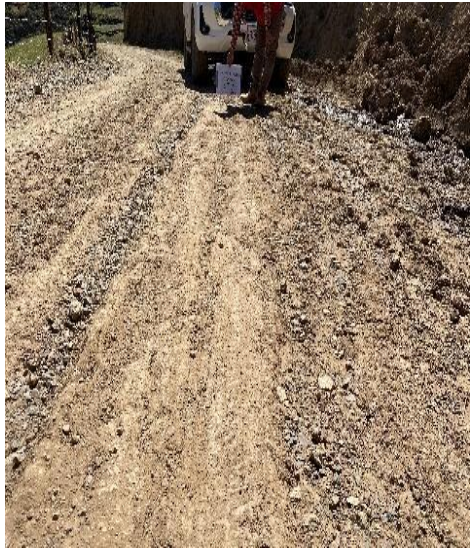
| <p align="center"><b>Fotografía n.º 5</b><br/> <b>Progresiva km 4+400 hasta Km 4+600 del Tramo I</b><br/> <b>- Grava con diámetros mayores a 2”.</b></p> | <p align="center"><b>Fotografía n.º 6</b><br/> <b>Progresiva km 4+800 hasta la km 4+850 del</b><br/> <b>Tramo I - Grava con diámetros mayores a 2”y</b><br/> <b>ondulaciones de 5 cm. a 10 cm.</b></p> |
| <p><b>Comentario:</b> Progresivas km 4+400 y km 4+600, en el cual se observó disgregamiento de material afirmado, consecuencia de la erosión de la vía.<br/> <b>Fuente:</b> Acta de visita de control al servicio de mantenimiento, suscrita el 17 de junio de 2021.</p> | <p><b>Comentario:</b> Progresivas km 4+800 y km 4+850, en el cual se observó disgregamiento de material afirmado y ondulaciones de 5 cm. a 10 cm, consecuencia de la erosión de la vía.<br/> <b>Fuente:</b> Acta de visita de control al servicio de mantenimiento, suscrita el 17 de junio de 2021.</p> |

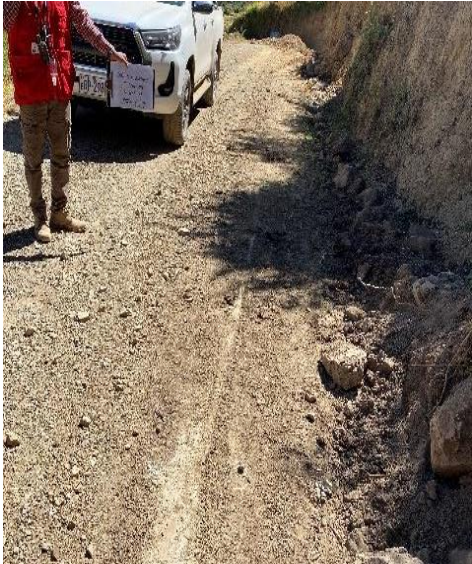
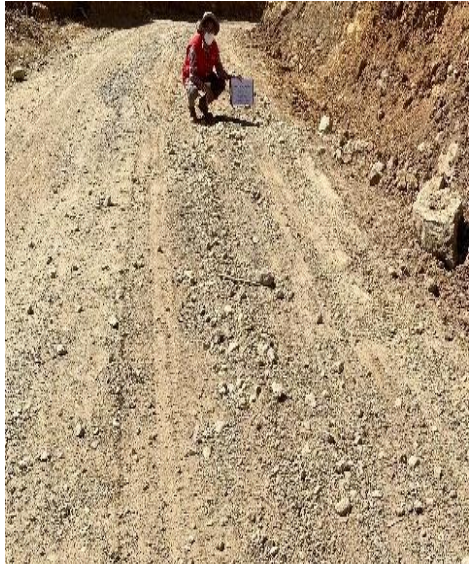
| <p align="center"><b>Fotografía n.º 7</b><br/> <b>Progresiva km 5+700 hasta Km 5+750 del Tramo I</b><br/> <b>- Grava con diámetros mayores a 2”</b></p> | <p align="center"><b>Fotografía n.º 8</b><br/> <b>Progresiva km 0+000 hasta km 0+150 del Tramo I</b><br/> <b>- Grava con diámetros mayores a 2”</b></p> |
| <p><b>Comentario:</b> Progresivas km 5+700 y km 5+750, en el cual se observó disgregamiento de material afirmado, consecuencia de la erosión de la vía.<br/> <b>Fuente:</b> Acta de visita de control al servicio de mantenimiento, suscrita el 17 de junio de 2021.</p> | <p><b>Comentario:</b> Progresivas km 0+000 y km 0+150, en el cual se observó disgregamiento de material afirmado, consecuencia de la erosión de la vía.<br/> <b>Fuente:</b> Acta de visita de control al servicio de mantenimiento, suscrita el 17 de junio de 2021.</p> |

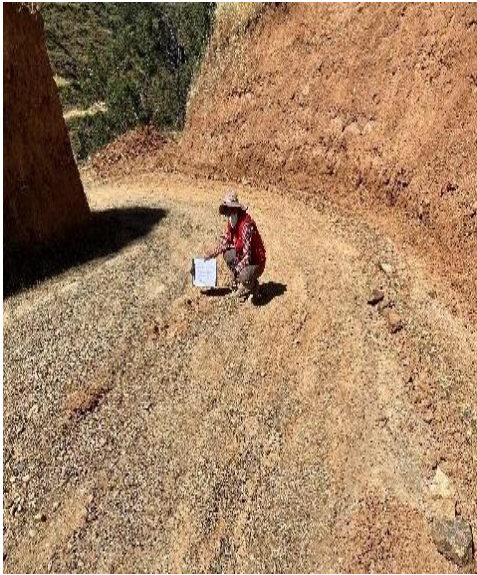
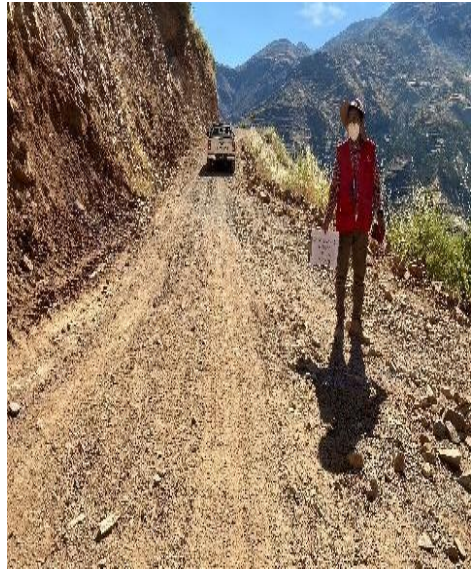
| <p align="center"><b>Fotografía n.° 9</b><br/> <b>Progresiva km 0+620 hasta Km 0+750 del Tramo I</b><br/> - Grava con diámetros mayores a 2" y<br/> ondulaciones de 5 cm. a 10 cm.</p> | <p align="center"><b>Fotografía n.° 10</b><br/> <b>Progresiva km 1+400 hasta la km 1+550 del</b><br/> <b>Tramo I - Grava con diámetros mayores a 2" y</b><br/> <b>aglomeración de material al lado de la vía.</b></p> |
| <p><b>Comentario:</b> Progresivas km 0+620 y km 0+750, en el cual se observó disgregamiento de material afirmado y ondulaciones de 5 cm. a 10 cm. en la vía, consecuencia de la erosión de la vía.<br/> <b>Fuente:</b> Acta de visita de control al servicio de mantenimiento, suscrita el 17 de junio de 2021.</p> | <p><b>Comentario:</b> Progresivas km 1+400 y km 1+550, en el cual se observó disgregamiento de material afirmado y aglomeración de material al lado de la vía, consecuencia de la erosión de la vía.<br/> <b>Fuente:</b> Acta de visita de control al servicio de mantenimiento, suscrita el 17 de junio de 2021.</p> |

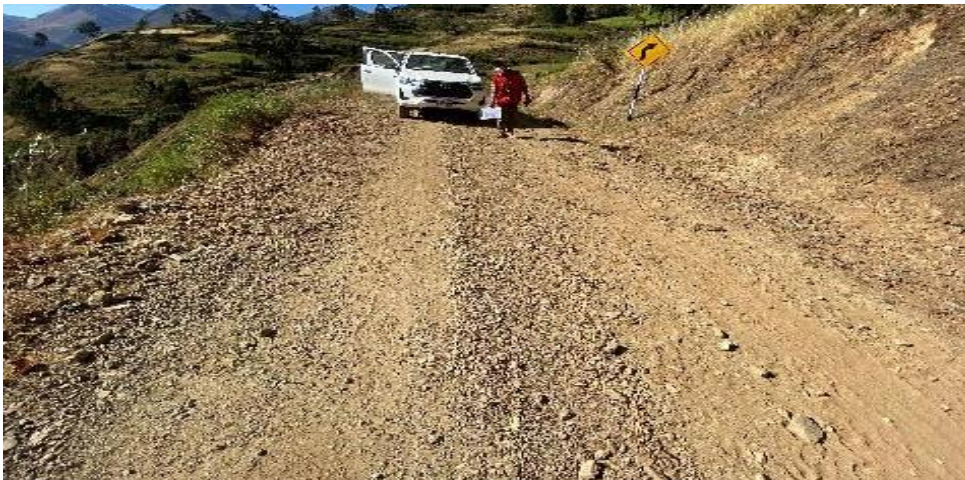
| <p align="center"><b>Fotografía n.° 11</b><br/> <b>Progresiva km 3+280 hasta la km 3+350 del Tramo I - Grava con diámetros mayores a 2".</b></p> | |
| <p><b>Comentario:</b> Sector ubicado entre las progresivas km 3+280 y km 3+350, en el cual se observa el disgregamiento de material afirmado, consecuencia de la erosión de la vía.<br/> <b>Fuente:</b> Acta de visita de control al servicio de mantenimiento, suscrita el 17 de junio de 2021.</p> | |

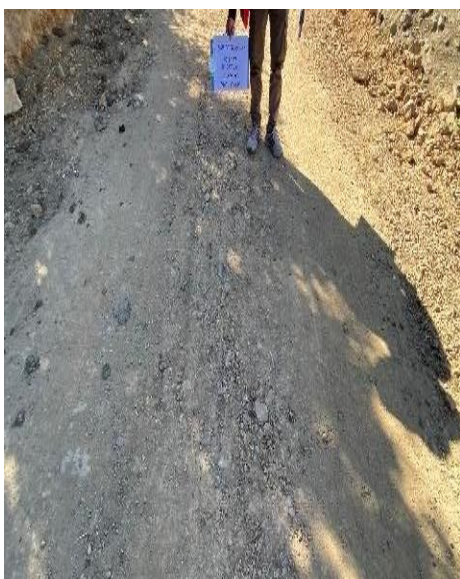
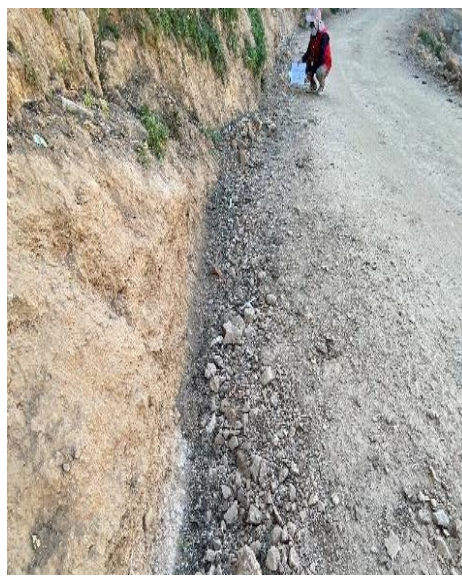
| Fotografía n.º 12<br>Progresiva km 0+150 hasta km 0+300 del Tramo II - Grava con diámetros mayores a 2". | | Fotografía n.º 13<br>Progresiva km 0+300 hasta la km 0+350 del Tramo II - Grava con diámetros mayores a 2". | |
| <p><b>Comentario:</b> Sector ubicado entre las progresivas km 0+150 y km 0+300, en el cual se observó disgregamiento de material afirmado, consecuencia de la erosión de la vía.</p> <p><b>Fuente:</b> Acta de visita de control al servicio de mantenimiento, suscrita el 17 de junio de 2021.</p> | | <p><b>Comentario:</b> Sector ubicado entre las progresivas km 0+300 y km 0+350, en el cual se observó disgregamiento de material afirmado, consecuencia de la erosión de la vía.</p> <p><b>Fuente:</b> Acta de visita de control al servicio de mantenimiento, suscrita el 17 de junio de 2021.</p> | |

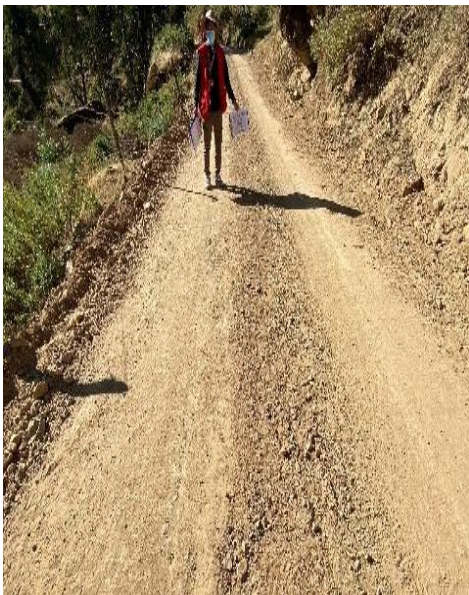
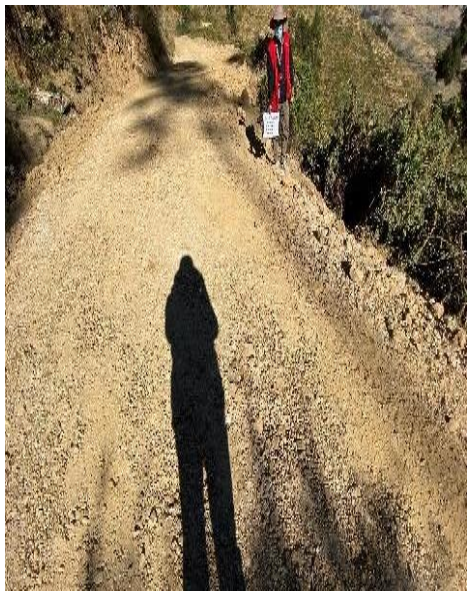
| <p align="center"><b>Fotografía n.° 16</b><br/> <b>Progresiva km 0+600 hasta la km 0+680 del</b><br/> <b>Tramo II - Grava con diámetros mayores a 2"</b></p> | <p align="center"><b>Fotografía n.° 17</b><br/> <b>Progresiva km 1+000 hasta la km 1+400 del</b><br/> <b>Tramo II - No existe material de afirmado</b></p> |
| <p><b>Comentario:</b> Sector ubicado entre las progresiva km 0+600 y km 0+680, con una longitud de 80 metros, en el cual se observó disgregamiento de material afirmado, consecuencia de la erosión de la vía.<br/> <b>Fuente:</b> Acta de visita de control al servicio de mantenimiento, suscrita el 17 de junio de 2021.</p> | <p><b>Comentario:</b> Sector ubicado entre las progresivas km 1+000 y km 1+400, con una longitud de 400 metros, disgregamiento de material afirmado, consecuencia de la erosión de la vía.<br/> <b>Fuente:</b> Acta de visita de control al servicio de mantenimiento, suscrita el 17 de junio de 2021.</p> |

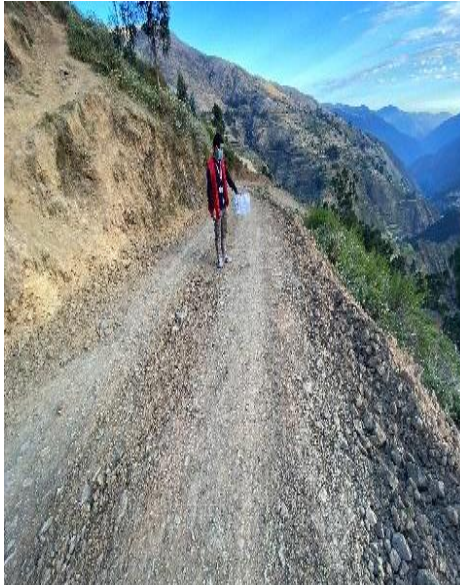
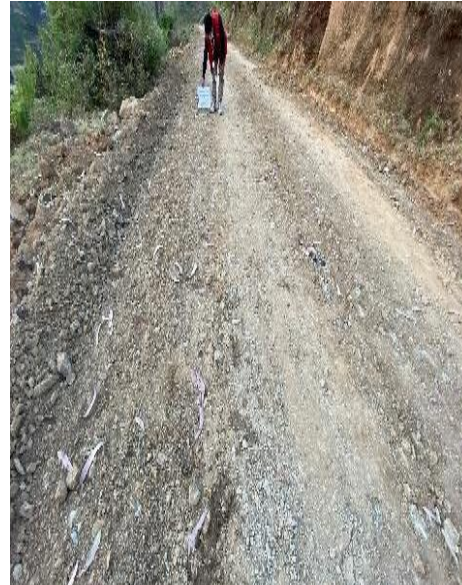
| <b>Fotografía n.° 20</b><br><b>Progresiva km 4+500 hasta la km 4+600 del</b><br><b>Tramo II - No existe material de afirmado</b> | <b>Fotografía n.° 21</b><br><b>Progresiva km 5+200 hasta la km 5+300 del</b><br><b>Tramo II - No existe material de afirmado</b> |
| <b>Comentario:</b> Sector ubicado entre las progresivas km 4+500 y km 4+600, con una longitud de 100 metros, en el cual se observó excesiva erosión de la vía.<br><b>Fuente:</b> Acta de visita de control al servicio de mantenimiento, suscrita el 17 de junio de 2021. | <b>Comentario:</b> Sector ubicado entre las progresivas km 5+200 y km 5+300, con una longitud de 100 metros, en el cual se observó excesiva erosión de la vía.<br><b>Fuente:</b> Acta de visita de control al servicio de mantenimiento, suscrita el 17 de junio de 2021. |

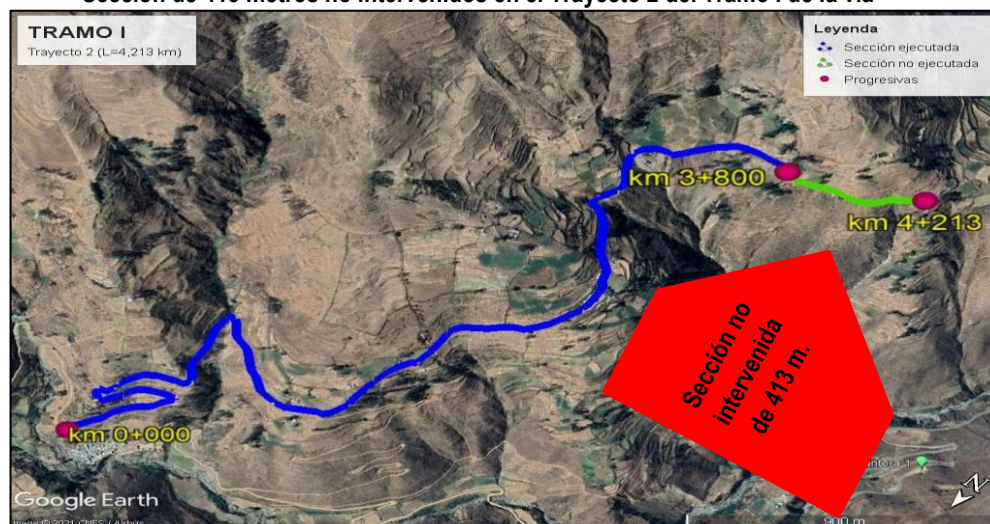
**Imagen n.º 3**  
**Sección de 413 metros no intervenidos en el Trayecto 2 del Tramo I de la vía**

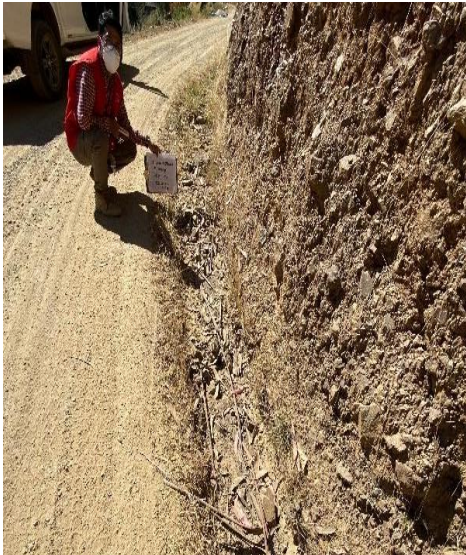
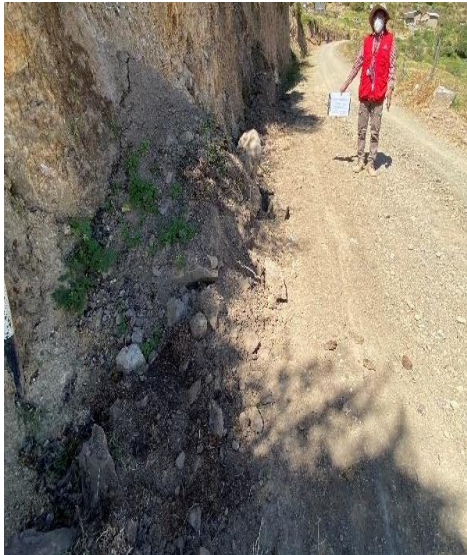
| <b>Comentario:</b> Sector ubicado entre las progresivas km 3+185 y km 3+210, con una longitud de 25 metros, en el cual se observó que la cuneta presenta una sección colmatada.<br><b>Fuente:</b> Acta de visita de control al servicio de mantenimiento, suscrita el 17 de junio de 2021. | <b>Comentario:</b> Sector ubicado entre las progresiva km 5+400 y km 5+600, con una longitud de 200 metros, en el cual se observó que la cuneta presenta una sección colmatada.<br><b>Fuente:</b> Acta de visita de control al servicio de mantenimiento, suscrita el 17 de junio de 2021. |

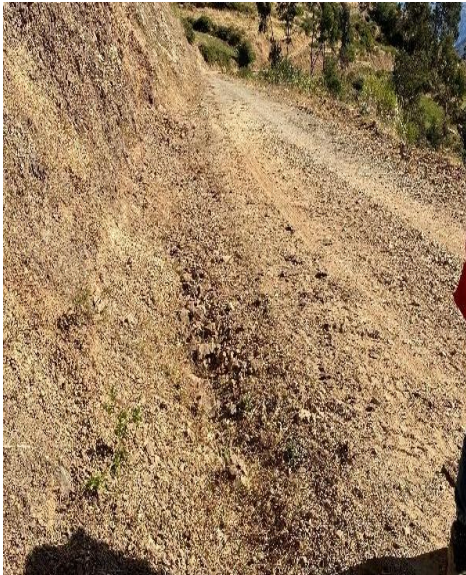
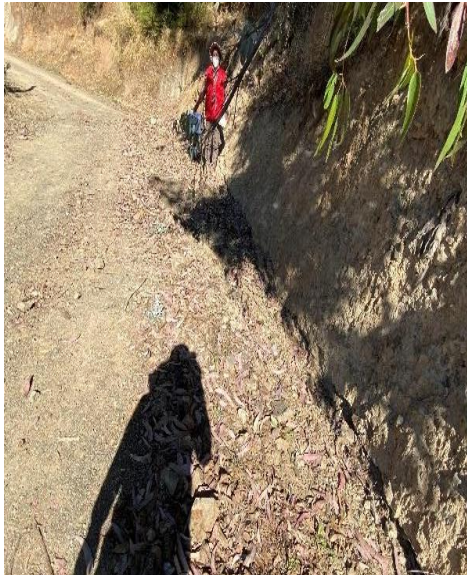
| <b>Fotografía n.º 44</b><br><b>Progresiva km 3+330 hasta la km 3+350 del Tramo I - Cuneta no cumple dimensiones mínimas</b> | <b>Fotografía n.º 45</b><br><b>Progresiva km 3+750 hasta la km 3+800 del Tramo I - Cuneta no cumple dimensiones mínimas</b> |
|---|---|
| <b>Comentario:</b> Sector ubicado entre las progresivas km 3+330 y km 3+350, con una longitud de 20 metros, en el cual se observó que la cuneta presenta una sección colmatada.<br><b>Fuente:</b> Acta de visita de control al servicio de mantenimiento, suscrita el 17 de junio de 2021. | <b>Comentario:</b> Sector ubicado entre las progresivas km 3+750 y km 3+800, con una longitud de 50 metros, en el cual se observó que la cuneta presenta una sección colmatada.<br><b>Fuente:</b> Acta de visita de control al servicio de mantenimiento, suscrita el 17 de junio de 2021. |

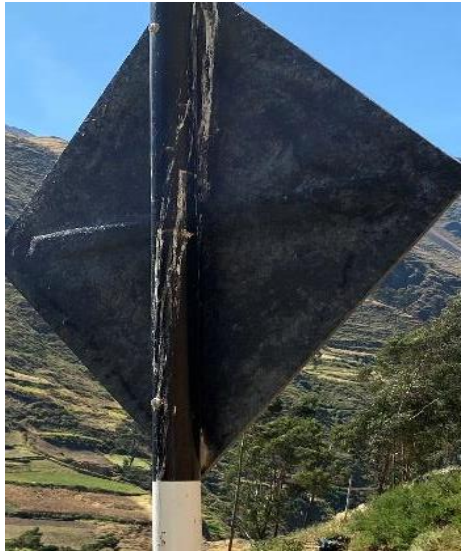
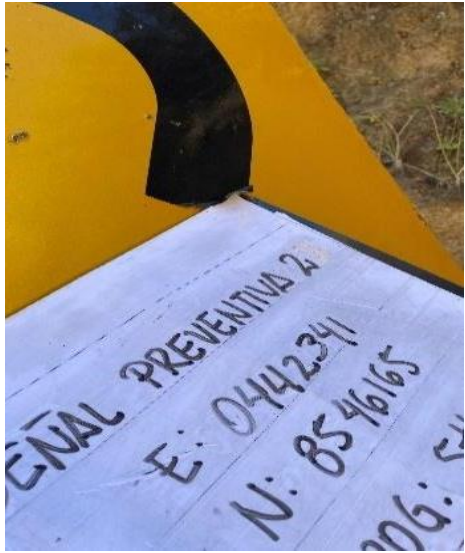
| <b>Fotografía n.º 46</b><br><b>Progresiva km 0+400 del Trayecto 2 del Tramo I de la vía - Deficiencias en el panel de la señal preventiva</b> | <b>Fotografía n.º 47</b><br><b>Progresiva km 0+400 del Trayecto 2 del Tramo I de la vía - Deficiencias en el panel de la señal preventiva</b> |
| <p><b>Comentario:</b> En la progresiva km 0+400 se advirtió la ausencia de material acrílico considerado como refuerzo del panel de la señal preventiva; evidenciándose la presencia únicamente de resina de poliéster. Asimismo, se observó que los símbolos y mensajes de las señales preventivas fueron plasmados con cintas adhesiva vinílicas no reflectivas.</p> <p><b>Fuente:</b> Acta de visita de control al servicio de mantenimiento, suscrita el 17 de junio de 2021.</p> | |

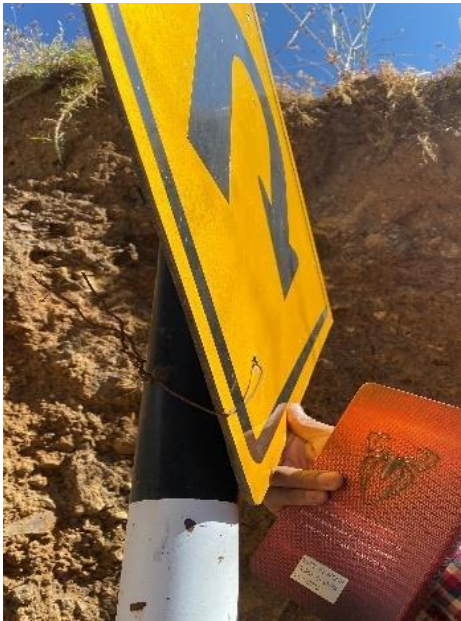
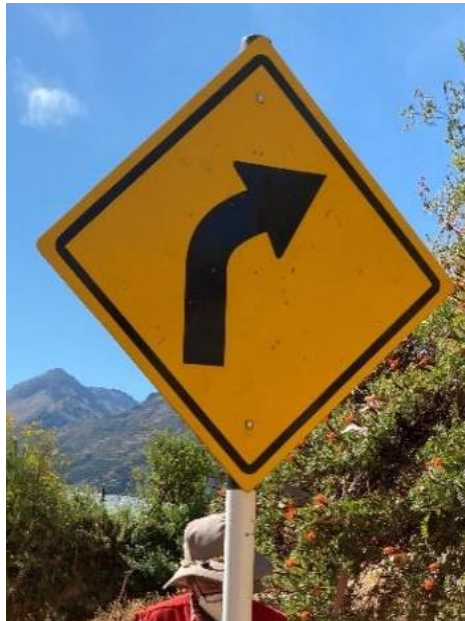
| <b>Fotografía n.º 48</b><br><b>Progresiva km 0+595 del Trayecto 2 del Tramo I de la vía - Deficiencias en el panel de la señal preventiva</b> | <b>Fotografía n.º 49</b><br><b>Progresiva km 0+595 del Trayecto 2 del Tramo I de la vía - Deficiencias en el panel de la señal preventiva</b> |
| <p><b>Comentario:</b> En la progresiva km 0+595 se advirtió la ausencia de material acrílico considerado como refuerzo del panel de la señal preventiva; evidenciándose la presencia únicamente de resina de poliéster. Asimismo, se observó que los símbolos y mensajes de las señales preventivas fueron plasmados con cintas adhesiva vinílicas no reflectivas.</p> <p><b>Fuente:</b> Acta de visita de control al servicio de mantenimiento, suscrita el 17 de junio de 2021.</p> | |

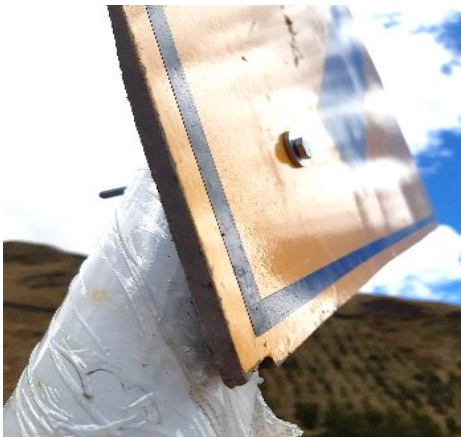
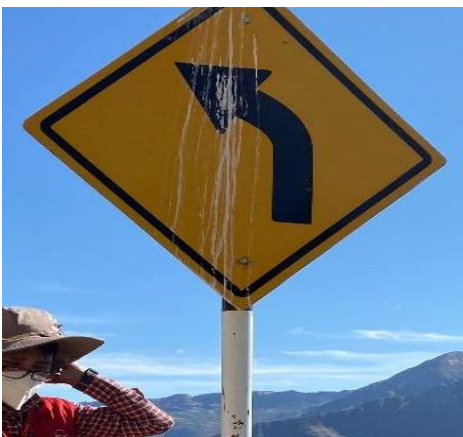
| <b>Fotografía n.º 50</b><br><b>Progresiva km 3+100 del Trayecto 2 del Tramo I de la vía - Deficiencias en el panel de la señal preventiva</b> | <b>Fotografía n.º 51</b><br><b>Progresiva km 3+100 del Trayecto 2 del Tramo I de la vía - Deficiencias en el panel de la señal preventiva</b> |
| <p><b>Comentario:</b> En la progresiva km 3+100 se advirtió la ausencia de material acrílico considerado como refuerzo del panel de la señal preventiva; evidenciándose la presencia únicamente de resina de poliéster. Asimismo, se observó que los símbolos y mensajes de las señales preventivas fueron plasmados con cintas adhesiva vinílicas no reflectivas.</p> <p><b>Fuente:</b> Acta de visita de control al servicio de mantenimiento, suscrita el 17 de junio de 2021.</p> | |

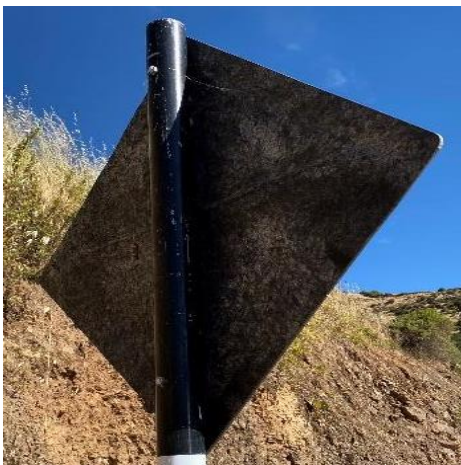
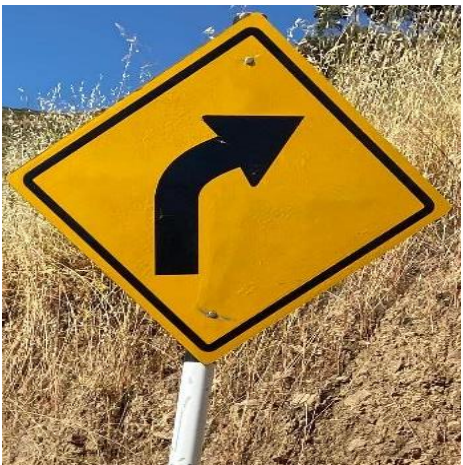
| <b>Fotografía n.º 52</b><br><b>Progresiva km 3+300 del Trayecto 2 del Tramo I de la vía - Deficiencias en el panel de la señal preventiva</b> | <b>Fotografía n.º 53</b><br><b>Progresiva km 3+300 del Trayecto 2 del Tramo I de la vía - Deficiencias en el panel de la señal preventiva</b> |
| <p><b>Comentario:</b> En la progresiva km 3+300 se advirtió la ausencia de material acrílico considerado como refuerzo del panel de la señal preventiva; evidenciándose la presencia únicamente de resina de poliéster. Asimismo, se observó que los símbolos y mensajes de las señales preventivas fueron plasmados con cintas adhesiva vinílicas no reflectivas.</p> <p><b>Fuente:</b> Acta de visita de control al servicio de mantenimiento, suscrita el 17 de junio de 2021.</p> | |

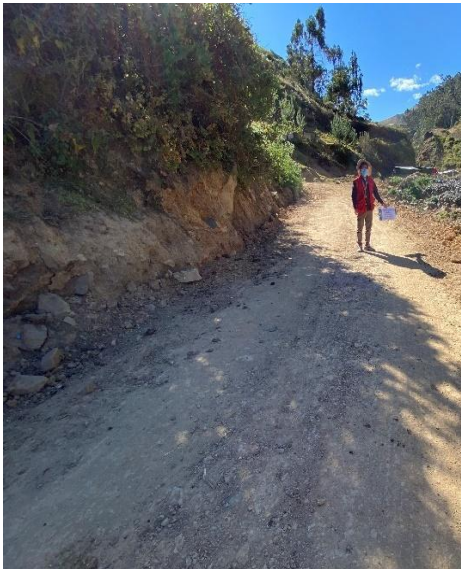
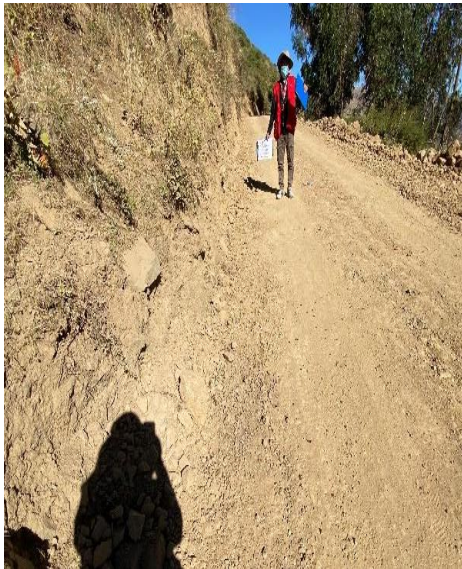
| <p><b>Comentario:</b> Sector ubicado entre las progresiva km 0+300 y km 0+500, con una longitud de 200 metros, en el cual se observó que las cunetas no fueron conformadas.</p> <p><b>Fuente:</b> Acta de visita de control al servicio de mantenimiento, suscrita el 17 de junio de 2021.</p> | <p><b>Comentario:</b> Sector ubicado entre las progresivas km 0+500 y km 0+600, con una longitud de 100 metros, en el cual se observó que las cunetas no fueron conformadas.</p> <p><b>Fuente:</b> Acta de visita de control al servicio de mantenimiento, suscrita el 17 de junio de 2021.</p> |

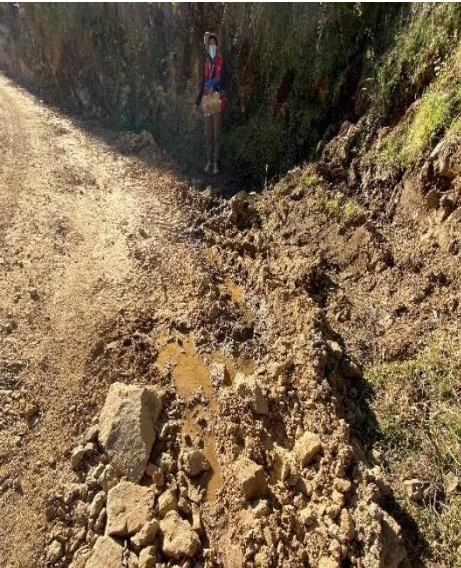
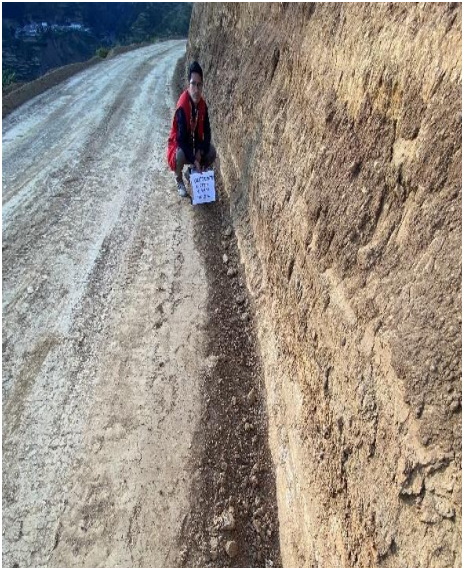
| <p><b>Comentario:</b> Sector ubicado entre las progresivas km 1+600 y km 1+900, con una longitud de 300 metros, en el cual se observó que las cunetas no fueron conformadas.</p> <p><b>Fuente:</b> Acta de visita de control al servicio de mantenimiento, suscrita el 17 de junio de 2021.</p> | <p><b>Comentario:</b> Sector ubicado entre la progresiva km 3+000 y km 3+600, con una longitud de 600 metros, en el cual se observó que las cunetas no fueron conformadas.</p> <p><b>Fuente:</b> Acta de visita de control al servicio de mantenimiento, suscrita el 17 de junio de 2021.</p> |

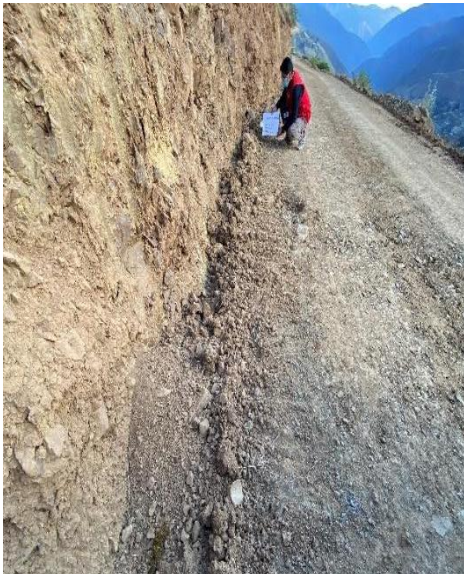
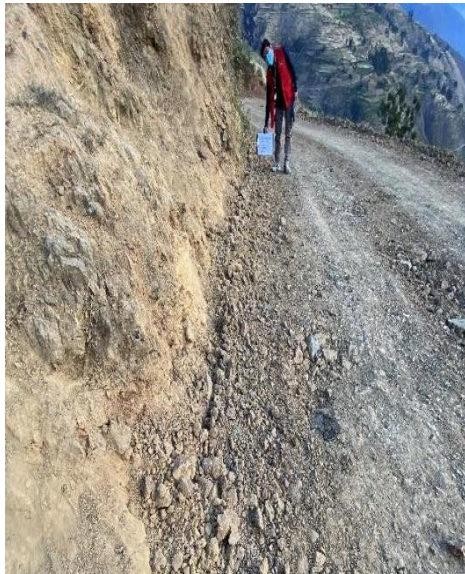
| <p><b>Comentario:</b> Sector ubicado entre la progresiva km 4+000 y km 4+200, con una longitud de 200 metros, en el cual se observó que las cunetas no fueron conformadas.</p> <p><b>Fuente:</b> Acta de visita de control al servicio de mantenimiento, suscrita el 17 de junio de 2021.</p> | <p><b>Comentario:</b> Sector ubicado entre las progresivas km 4+600 y km 5+000, con una longitud de 400 metros, en el cual se observó que las cunetas no fueron conformadas.</p> <p><b>Fuente:</b> Acta de visita de control al servicio de mantenimiento, suscrita el 17 de junio de 2021.</p> |

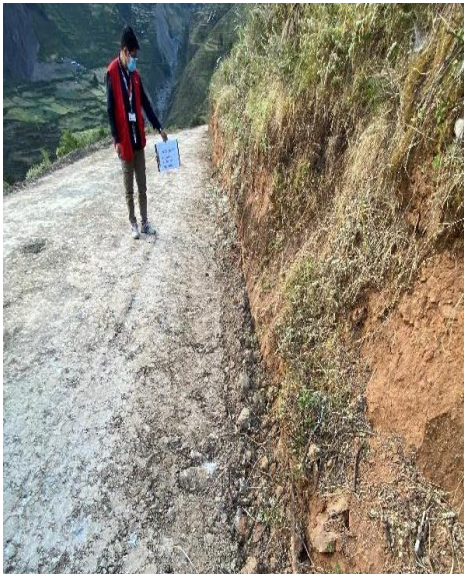
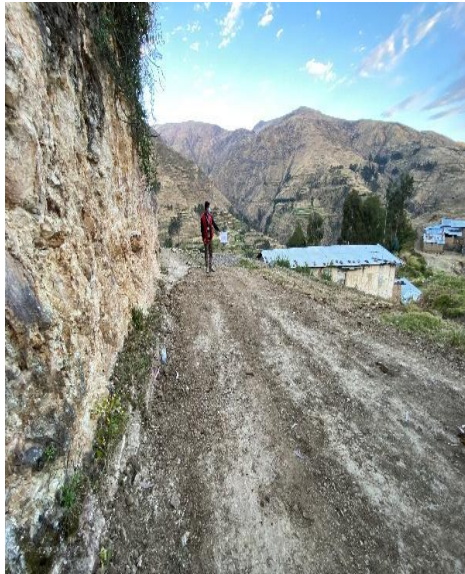
| <p><b>Comentario:</b> Sector ubicado entre las progresivas km 5+200 y km 5+600, con una longitud de 400 metros, en el cual se observó que las cunetas no fueron conformadas.</p> <p><b>Fuente:</b> Acta de visita de control al servicio de mantenimiento, suscrita el 17 de junio de 2021.</p> | <p><b>Comentario:</b> Sector ubicado entre las progresivas km 5+600 y km 6+000, con una longitud de 400 metros, en el cual se observó que las cunetas no fueron conformadas.</p> <p><b>Fuente:</b> Acta de visita de control al servicio de mantenimiento, suscrita el 17 de junio de 2021.</p> |

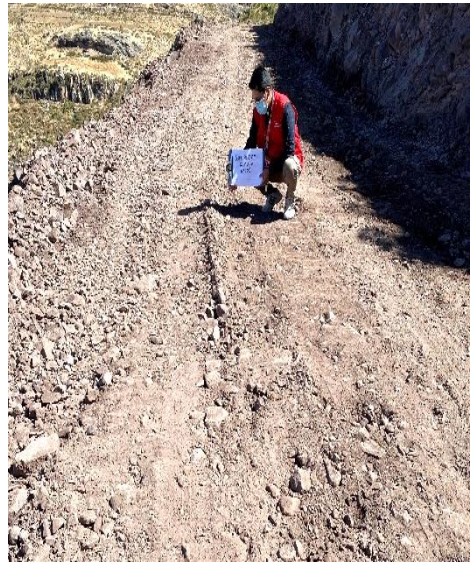
| <b>Comentario:</b> En el lugar ubicado en la progresiva km 0+000 del Tramo III se evidencia trabajos de apertura, ensanche y escarificado de la vía. No existe material granular ni cunetas conformadas en la vía.<br><b>Fuente:</b> Acta de visita de control al servicio de mantenimiento, suscrita el 17 de junio de 2021. | <b>Comentario:</b> En el lugar ubicado en la progresiva km 0+600 del Tramo III se evidencia trabajos de apertura, ensanche y escarificado de la vía. No existe material granular ni cunetas conformadas en la vía.<br><b>Fuente:</b> Acta de visita de control al servicio de mantenimiento, suscrita el 17 de junio de 2021. |

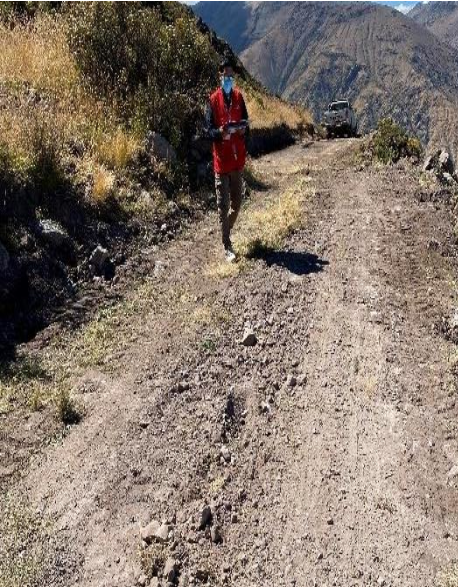
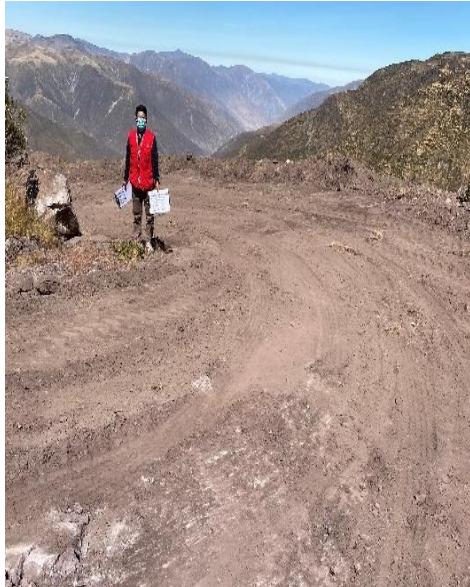
| <b>Comentario:</b> En el lugar ubicado en la progresiva km 0+730 del Tramo III se evidencia trabajos de apertura, ensanche y escarificado de la vía. No existe material granular ni cunetas conformadas en la vía.<br><b>Fuente:</b> Acta de visita de control al servicio de mantenimiento, suscrita el 17 de junio de 2021. | <b>Comentario:</b> En el lugar ubicado en la progresiva km 1+200 del Tramo III se evidencia trabajos de apertura, ensanche y escarificado de la vía. No existe material granular ni cunetas conformadas en la vía.<br><b>Fuente:</b> Acta de visita de control al servicio de mantenimiento, suscrita el 17 de junio de 2021. |

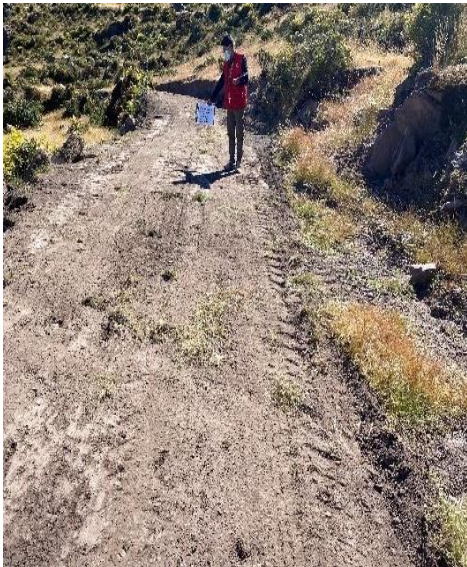
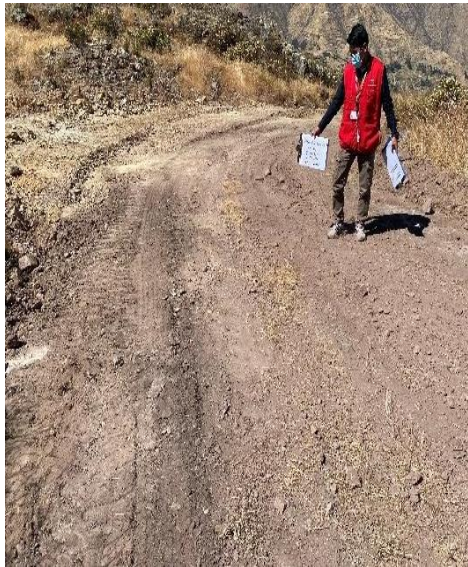
| <p><b>Fotografía n.º 66</b><br/> <b>Progresiva km 1+350 del Tramo III – No existe material granular ni cunetas conformadas</b></p> | <p><b>Fotografía n.º 67</b><br/> <b>Progresiva km 1+450 del Tramo III – No existe material granular en la vía</b></p> |
| <p><b>Comentario:</b> En el lugar ubicado en la progresiva km 1+350 del Tramo III se evidencia trabajos de apertura, ensanche y escarificado de la vía. No existe material granular ni cunetas conformadas en la vía.<br/> <b>Fuente:</b> Acta de visita de control al servicio de mantenimiento, suscrita el 17 de junio de 2021.</p> | <p><b>Comentario:</b> En el lugar ubicado en la progresiva km 1+450 del Tramo III se evidencia trabajos de apertura, ensanche y escarificado de la vía. No existe material granular en la vía.<br/> <b>Fuente:</b> Acta de visita de control al servicio de mantenimiento, suscrita el 17 de junio de 2021.</p> |

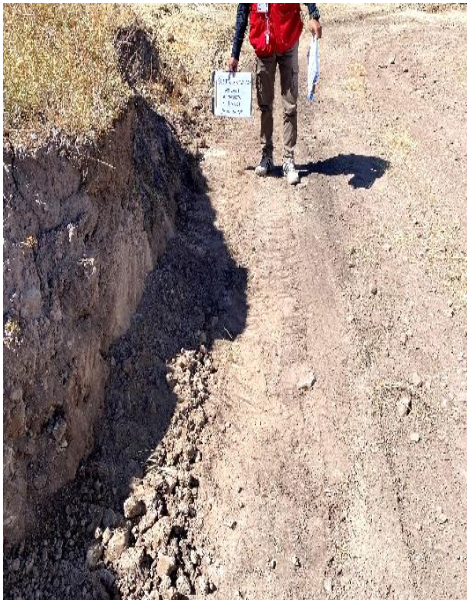
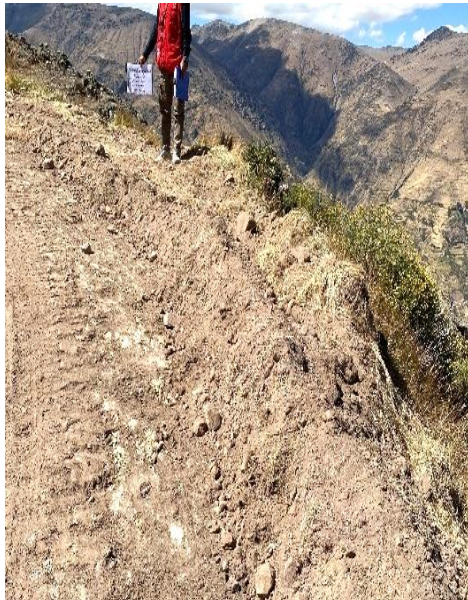
| <p><b>Fotografía n.º 68</b><br/> <b>Progresiva km 1+450 del Tramo III – No existen cunetas conformadas en la vía</b></p> | <p><b>Fotografía n.º 69</b><br/> <b>Progresiva km 1+600 del Tramo III – No existe material granular ni cunetas conformadas</b></p> |
| <p><b>Comentario:</b> En el lugar ubicado en la progresiva km 1+450 del Tramo III se evidencia trabajos de apertura, ensanche y escarificado de la vía. No existen cunetas conformadas en la vía.<br/> <b>Fuente:</b> Acta de visita de control al servicio de mantenimiento, suscrita el 17 de junio de 2021.</p> | <p><b>Comentario:</b> En el lugar ubicado en la progresiva km 1+600 del Tramo III se evidencia trabajos de apertura, ensanche y escarificado de la vía. No existe material granular ni cunetas conformadas en la vía.<br/> <b>Fuente:</b> Acta de visita de control al servicio de mantenimiento, suscrita el 17 de junio de 2021.</p> |

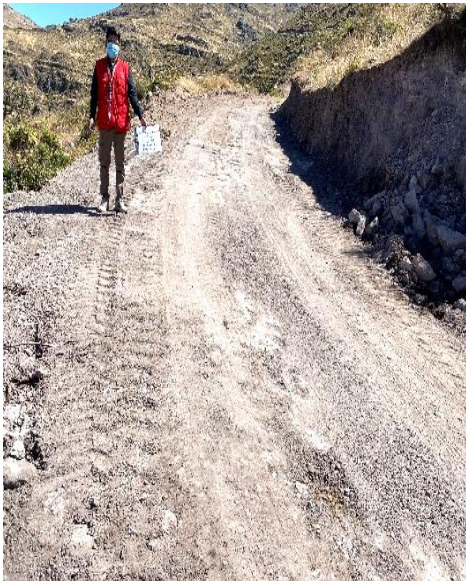
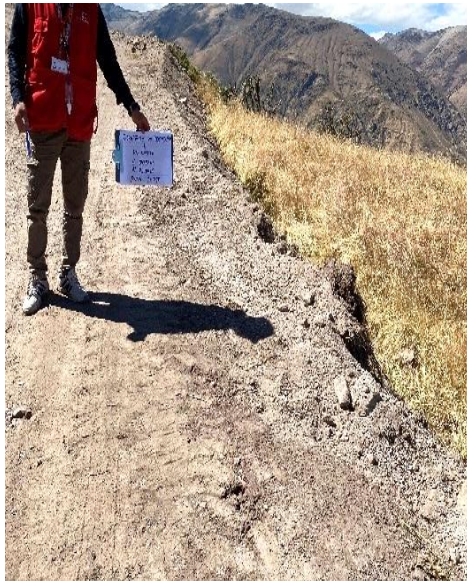
| <p align="center"><b>Fotografía n.º 70</b><br/> <b>Progresiva km 1+700 del Tramo III – No existe material granular ni cunetas conformadas</b></p> | <p align="center"><b>Fotografía n.º 71</b><br/> <b>Progresiva km 1+750 del Tramo III – No existe material granular ni cunetas conformadas</b></p> |
| <p><b>Comentario:</b> En el lugar ubicado en la progresiva km 1+700 del Tramo III se evidencia trabajos de apertura, ensanche y escarificado de la vía. No existe material granular ni cunetas conformadas en la vía.<br/> <b>Fuente:</b> Acta de visita de control al servicio de mantenimiento, suscrita el 17 de junio de 2021.</p> | <p><b>Comentario:</b> En el lugar ubicado en la progresiva km 1+750 del Tramo III se evidencia trabajos de apertura, ensanche y escarificado de la vía. No existe material granular ni cunetas conformadas en la vía.<br/> <b>Fuente:</b> Acta de visita de control al servicio de mantenimiento, suscrita el 17 de junio de 2021.</p> |

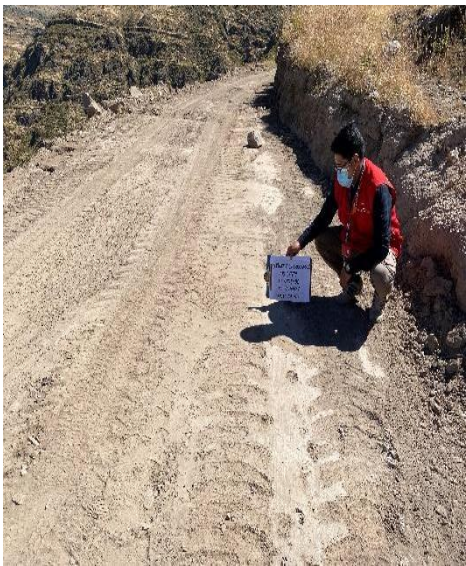
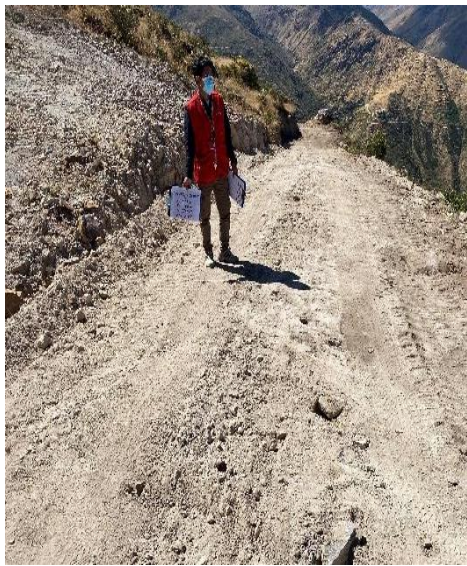
| <p align="center"><b>Fotografía n.º 72</b><br/> <b>Progresiva km 2+000 del Tramo III – No existe material granular ni cunetas conformadas</b></p> | <p align="center"><b>Fotografía n.º 73</b><br/> <b>Progresiva km 2+100 del Tramo III – No existe material granular en la vía</b></p> |
| <p><b>Comentario:</b> En el lugar ubicado en la progresiva km 2+000 del Tramo III se evidencia trabajos de apertura, ensanche y escarificado de la vía. No existe material granular ni cunetas conformadas en la vía.<br/> <b>Fuente:</b> Acta de visita de control al servicio de mantenimiento, suscrita el 17 de junio de 2021.</p> | <p><b>Comentario:</b> En el lugar ubicado en la progresiva km 2+100 del Tramo III se evidencia trabajos de apertura, ensanche y escarificado de la vía. No existe material granular en la vía.<br/> <b>Fuente:</b> Acta de visita de control al servicio de mantenimiento, suscrita el 17 de junio de 2021.</p> |

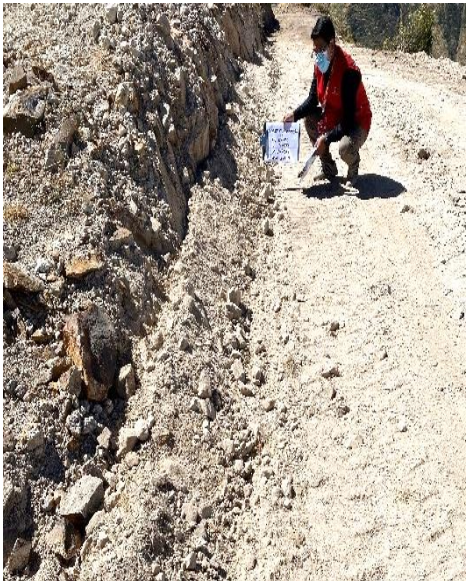
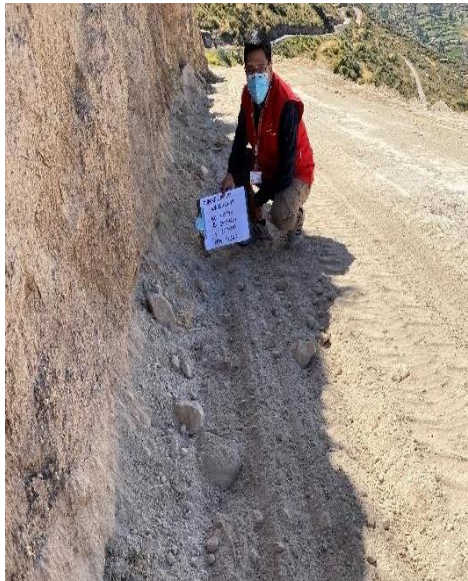
| <p><b>Comentario:</b> En el lugar ubicado en la progresiva km 2+100 del Tramo III se evidencia trabajos de apertura, ensanche y escarificado de la vía. No existen cunetas conformadas en la vía.</p> <p><b>Fuente:</b> Acta de visita de control al servicio de mantenimiento, suscrita el 17 de junio de 2021.</p> | <p><b>Comentario:</b> En el lugar ubicado en la progresiva km 2+350 del Tramo III se evidencia trabajos de apertura, ensanche y escarificado de la vía. No existe material granular ni cunetas conformadas en la vía.</p> <p><b>Fuente:</b> Acta de visita de control al servicio de mantenimiento, suscrita el 17 de junio de 2021.</p> |

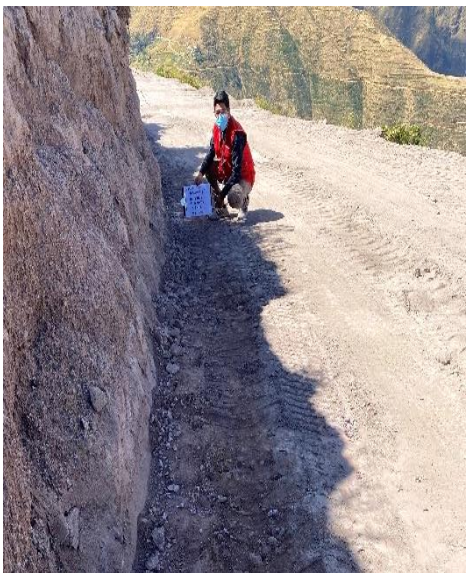
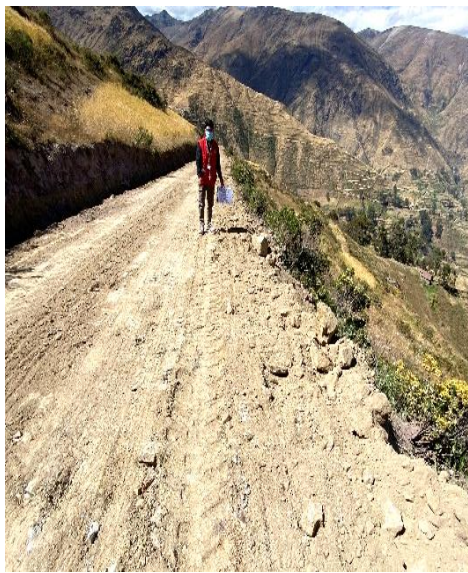
| <p><b>Comentario:</b> En el lugar ubicado en la progresiva km 2+750 del Tramo III se evidencia trabajos de apertura, ensanche y escarificado de la vía. No existe material granular ni cunetas conformadas en la vía.</p> <p><b>Fuente:</b> Acta de visita de control al servicio de mantenimiento, suscrita el 17 de junio de 2021.</p> | <p><b>Comentario:</b> En el lugar ubicado en la progresiva km 3+500 del Tramo III se evidencia trabajos de apertura, ensanche y escarificado de la vía. No existe material granular ni cunetas conformadas en la vía.</p> <p><b>Fuente:</b> Acta de visita de control al servicio de mantenimiento, suscrita el 17 de junio de 2021.</p> |

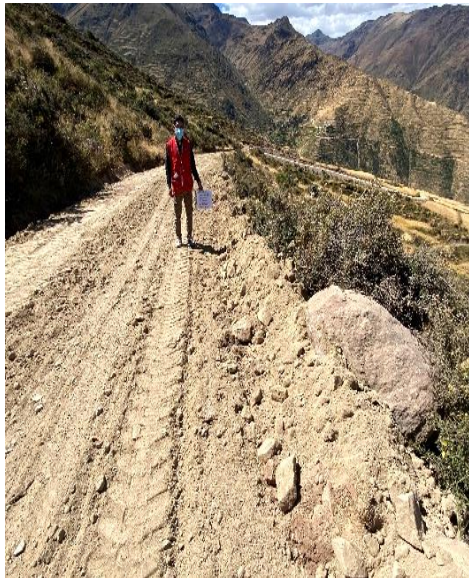
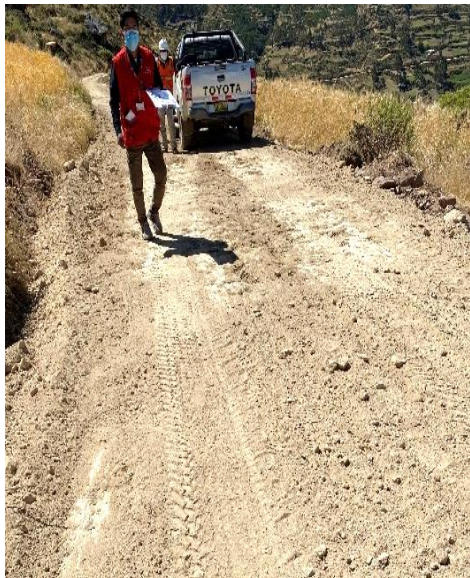
| <b>Fotografía n.º 78</b><br><b>Progresiva km 4+000 del Tramo III – No existe material granular ni cunetas conformadas</b> | <b>Fotografía n.º 79</b><br><b>Progresiva km 4+150 del Tramo III – No existe material granular ni cunetas conformadas</b> |
|---|---|
| <b>Comentario:</b> En el lugar ubicado en la progresiva km 4+000 del Tramo III se evidencia trabajos de apertura, ensanche y escarificado de la vía. No existe material granular ni cunetas conformadas en la vía.<br><b>Fuente:</b> Acta de visita de control al servicio de mantenimiento, suscrita el 17 de junio de 2021. | <b>Comentario:</b> En el lugar ubicado en la progresiva km 4+150 del Tramo III se evidencia trabajos de apertura, ensanche y escarificado de la vía. No existe material granular ni cunetas conformadas en la vía.<br><b>Fuente:</b> Acta de visita de control al servicio de mantenimiento, suscrita el 17 de junio de 2021. |

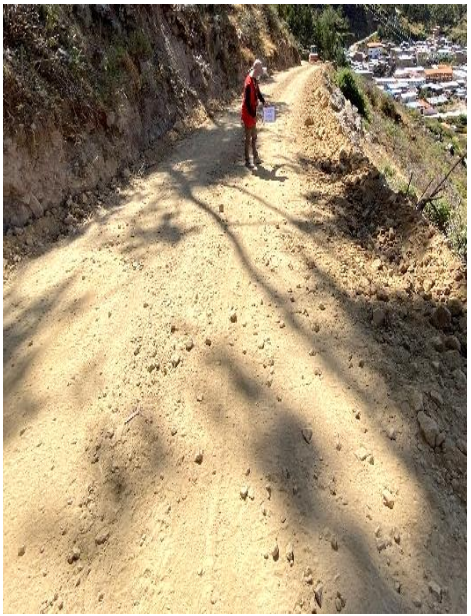
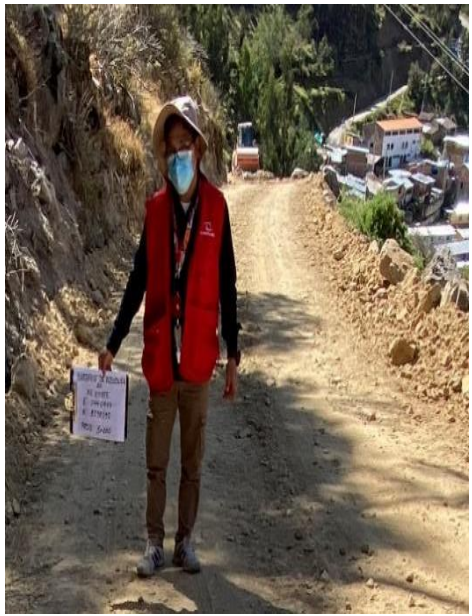
| <p align="center"><b>Fotografía n.° 82</b><br/> <b>Progresiva km 5+000 del Tramo III – Trabajos de colocación y extensión de material granular</b></p> | <p align="center"><b>Fotografía n.° 83</b><br/> <b>Progresiva km 5+050 del Tramo III – Trabajos de compactación de material granular</b></p> |
| <p><b>Comentario:</b> En el lugar ubicado en la progresiva km 5+000 del Tramo III se evidencia trabajos de colocación y extensión de material granular en el afirmado de la vía.<br/> <b>Fuente:</b> Acta de visita de control al servicio de mantenimiento, suscrita el 17 de junio de 2021.</p> | <p><b>Comentario:</b> En el lugar ubicado en la progresiva km 5+050 del Tramo III se evidencia trabajos de compactación de material granular conformado en el afirmado de la vía.<br/> <b>Fuente:</b> Acta de visita de control al servicio de mantenimiento, suscrita el 17 de junio de 2021.</p> |

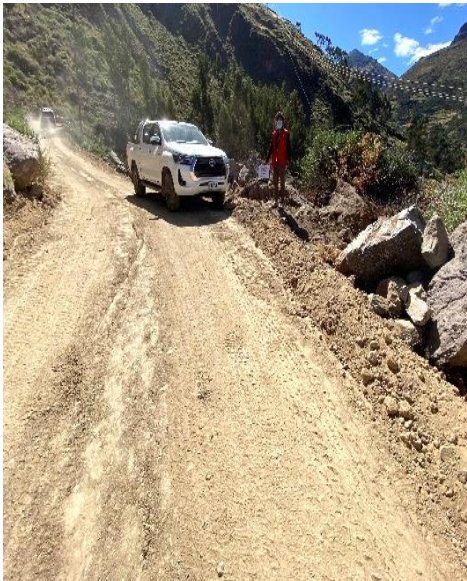
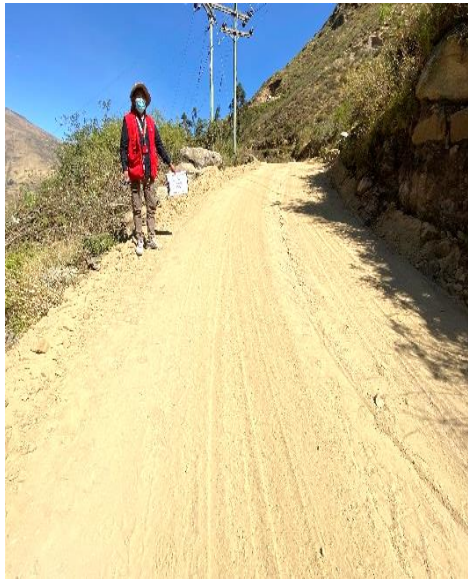
| <p><b>Comentario:</b> En el lugar ubicado en la progresiva km 5+500 del Tramo III se evidencia trabajos de compactación de material granular conformado en el afirmado de la vía.</p> <p><b>Fuente:</b> Acta de visita de control al servicio de mantenimiento, suscrita el 17 de junio de 2021.</p> | <p><b>Comentario:</b> En el lugar ubicado en la progresiva km 5+700 del Tramo III se evidencia trabajos de colocación y extensión de material granular en el afirmado de la vía.</p> <p><b>Fuente:</b> Acta de visita de control al servicio de mantenimiento, suscrita el 17 de junio de 2021.</p> |

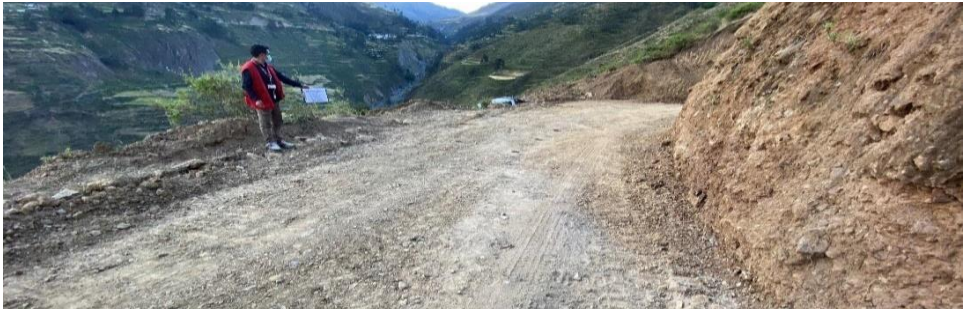
| <p><b>Comentario:</b> En el lugar ubicado en la progresiva km 5+000 del Tramo II (Villa de Arma – Santa Rosa) no se evidenció la instalación del poste kilométrico correspondiente a la progresiva mencionada.<br/> <b>Fuente:</b> Acta de visita de control al servicio de mantenimiento, suscrita el 17 de junio de 2021.</p> |
