**INFORME DE VISITA DE CONTROL**  
**N° 13785-2021-CG/SADEN-SVC**

**“SERVICIO DE MANTENIMIENTO PERIÓDICO Y RUTINARIO  
DEL CAMINO VECINAL HUAYAO – COTAS – HUINCHULLAY  
– ZAÑULLA, VILLA DE ARMA – SANTA ROSA – GERRANA,  
DESV. VILLA DE ARMA – HUARMILLACTA, PROVINCIA DE  
CASTROVIRREYNA – HUANCAMELICA”**

**PERÍODO DE EVALUACIÓN:**  
**DEL 15 AL 21 DE JUNIO DE 2021**

**LIMA, 23 DE AGOSTO DE 2021**

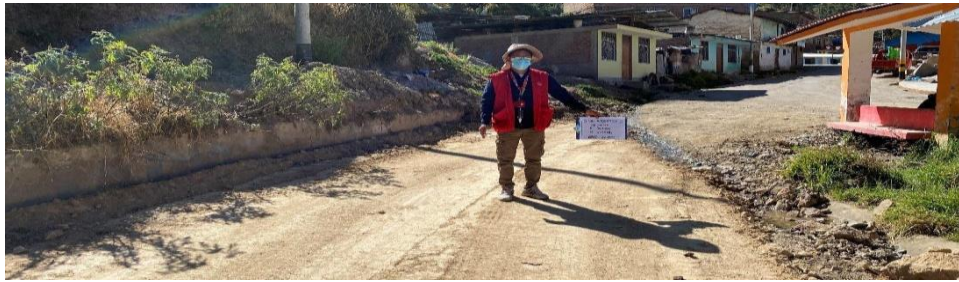
| <b>Comentario:</b> En el lugar ubicado en la progresiva km 5+500 del Tramo III no se evidenció la instalación del poste kilométrico correspondiente a la progresiva mencionada.<br><b>Fuente:</b> Acta de visita de control al servicio de mantenimiento, suscrita el 17 de junio de 2021. | |

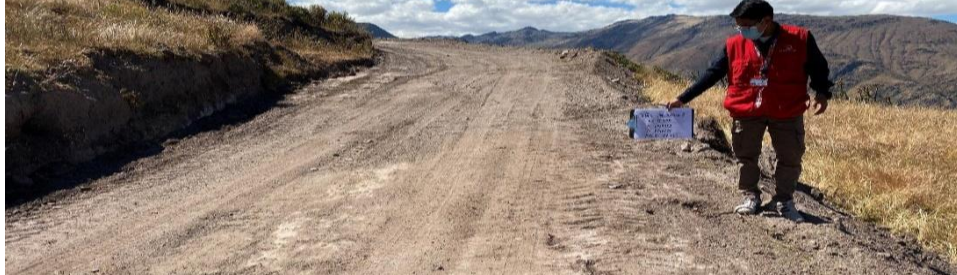
| <b>Comentario:</b> Lugar ubicado en la progresiva km 1+750 del Tramo III en el cual no se evidencia la instalación de la señal preventiva proyectada.<br><b>Fuente:</b> Acta de visita de control al servicio de mantenimiento, suscrita el 17 de junio de 2021. | |

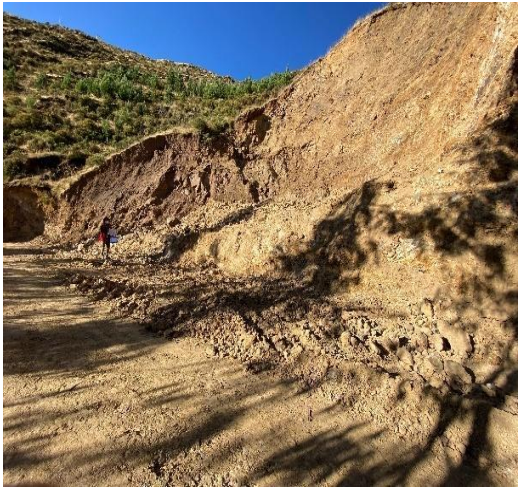
| Cantera | Descripción | | Fotografía |
|---|---|---|---|
| Nueva N° 1 | Condición | No fue establecida en el Plan de Trabajo. | |
| | Estado | Fue explotada. | |

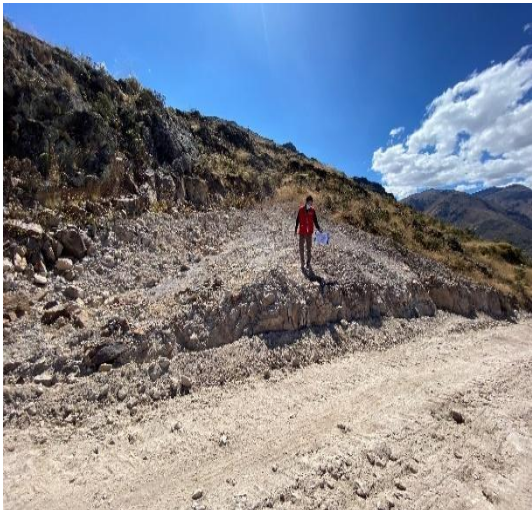
| Cantera | Descripción | | Fotografía |
|---|---|---|---|
| N° 5 | Condición | Establecida en el Plan de Trabajo. | |
| | Estado | No viene siendo explotada. | |

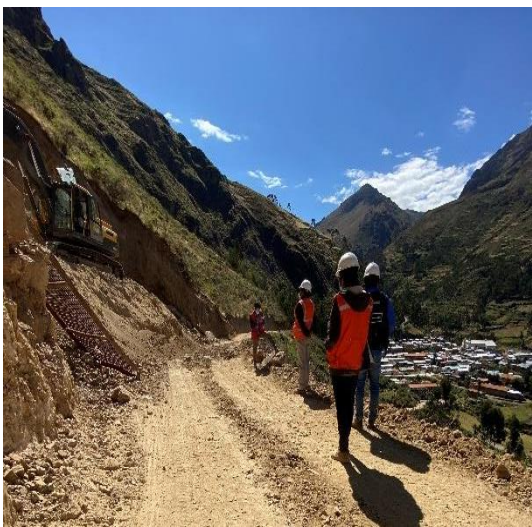
| Cantera | Descripción | | Fotografía |
|---|---|---|---|
| Nueva N° 2 | Condición | No fue establecida en el Plan de Trabajo. | |
| | Estado | Viene siendo explotada. | |
