INFORME DE VISITA DE CONTROL
Nº 13784-2021-CG/SADEN-SVC

**“SERVICIO DE MANTENIMIENTO PERIÓDICO Y RUTINARIO
DEL CAMINO VECINAL TRAMO IV: EMP. HV.131 (DIV.
LARCAY) – PUCUTO – ANTA - SAN JOSE DE CCHACCYA –
ATACCOCHA – CONDORSECCA - EMP. PE 3SD L=24.00,
PROVINCIA DE CHURCAMP - DEPARTAMENTO DE
HUANCVELICA”**

PERÍODO DE EVALUACIÓN:

DEL 30 DE JUNIO AL 6 DE JULIO DE 2021

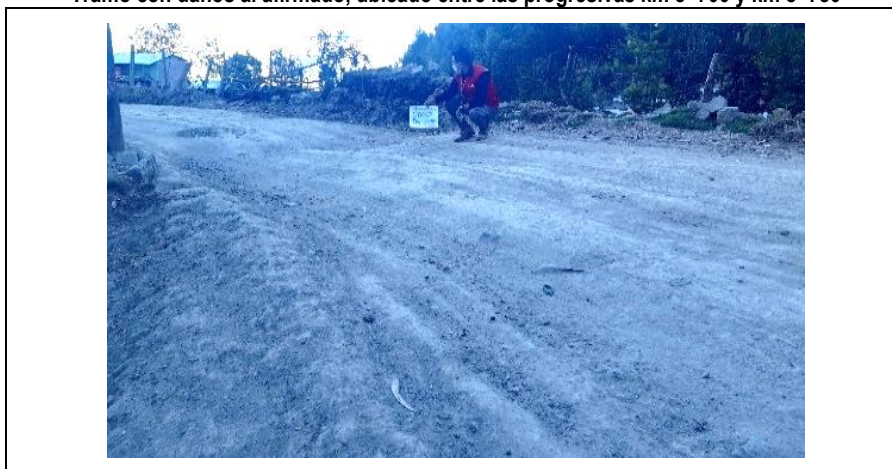
Sin embargo, durante la visita de inspección al servicio de mantenimiento, tal como consta en el Acta de visita de control de 2 de julio de 2021, se evidenció la existencia de un (1) tramo ubicado entre las progresivas km 8+700 y km 8+780 de la vía que presenta deterioros al afirmado como deformaciones y encalaminado entre los 5 cm. y 10 cm. Lo expuesto se detalla y muestra a continuación:

Nº	Estructura	Progresiva (km)		Longitud (m)	Tipo de daño	Condición
		Desde	Hasta			
1	Afirmado	8+700	8+780	80,00	Deformaciones	Profundidad entre 5 cm y 10 cm
					Encalaminados	Profundidad entre 5 cm y 10 cm

Fotografía n.º 59: Sector ubicado entre las progresivas km 8+700 y km 8+780, en una longitud de 80,00 metros, se advierte deformaciones y encalaminados.

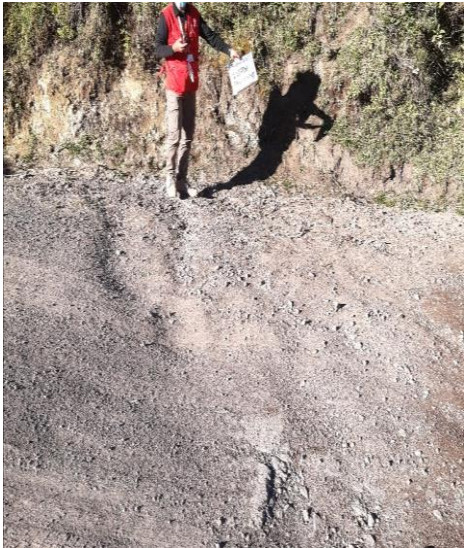
Comentario: Plataforma del baden ubicado en la progresiva km 2+350 de la vía, el cual se encuentra parcialmente cubierto por material granular. Fuente: Acta de visita de control al Servicio de mantenimiento, suscrita el 2 de julio de 2021.	Comentario: Plataforma del baden ubicado en la progresiva km 11+325 de la vía, el cual se encuentra totalmente cubierto por material granular. Fuente: Acta de visita de control al Servicio de mantenimiento, suscrita el 2 de julio de 2021.

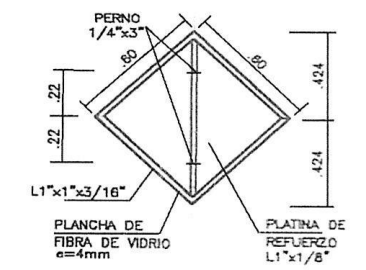
DESCRIPCIÓN	SÍ / NO	OBSERVACIÓN
	Material fibra de vidrio	No	Material adhesivo ^{NO} reflectivo
	Espesor (e) = 4 mm	Si	
	Largo (L) = 0.60 m	Si	
	Ancho (A) = 0.60 m	Si	
	Platinas de acero 1" x 1/8" (+)	Si	No se evidencia dimensiones
IV. OTROS ASPECTOS

4.1. Observaciones finales			
Describir: <i>Deterioro en la fibra de panel, dado de anclaje no cumple con las dimensiones establecidas</i>

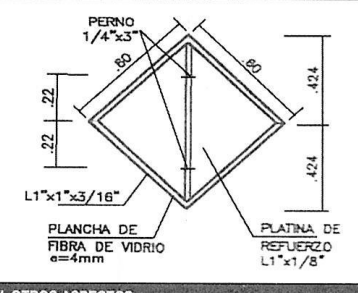
DESCRIPCIÓN	SÍ/NO	OBSERVACIÓN
		Material fibra de vidrio	No	Material adhesivo No reflectivo
		Espesor (e) = 4 mm	Si	
		Largo (L) = 0.60 m	Si	
		Ancho (A) = 0.60 m	Si	
		Platinas de acero 1" x 1/8" (+)	Si	No se evidencia dimensión 7/16"
IV. OTROS ASPECTOS

4.1. Observaciones finales				
Describir: Deterioro de la fibra del Panel, dado de anclaje no cumple con las dimensiones establecidas.

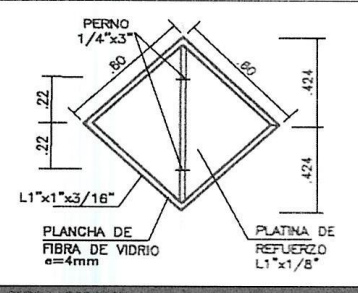
DESCRIPCIÓN	SÍ/NO	OBSERVACIÓN
		Material fibra de vidrio	No	Material adhesivo no reflectivo
		Espesor (e) = 4 mm	Si	
		Largo (L) = 0.60 m	Si	
		Ancho (A) = 0.60 m	Si	
		Platinas de acero 1" x 1/8" (+)	Si	No se evidencian dimensiones
IV. OTROS ASPECTOS

4.1. Observaciones finales				
Describir: <i>Deterioro de fibra de Panel, dado de anclaje no cumple con las dimensiones establecidas</i>				
<p><i>Criteria:</i> Para los ítems II y III se consideró lo señalado en el "Plano Detalle de Señalización Vertical", Lámina DS-01 del Plan de Trabajo aprobado.</p> <p><i>Nota:</i> El formato debe ser visado en todas sus páginas por los representantes de la Entidad y de la Contraloría General de la República.</p>

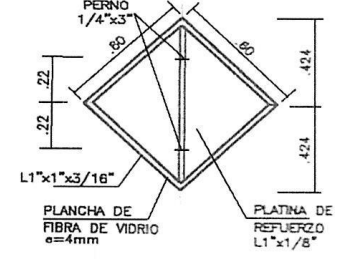
DESCRIPCIÓN	SÍ / NO	OBSERVACIÓN
	Material fibra de vidrio	No	Material Adhesivo no reflectivo
	Espesor (e) = 4 mm	Si	
	Largo (L) = 0.60 m	Si	
	Ancho (A) = 0.60 m	Si	
	Platinas de acero 1" x 1/8" (+)	Si	No se evidencia dimensiones
IV. OTROS ASPECTOS

4.1. Observaciones finales			
Describir: <i>Deterioro de fibra de Panel, dado de anclaje no cumple con dimensiones establecidas.</i>			
Criterio: Para los ítems II y III se consideró lo señalado en el "Plano Detalle de Señalización Vertical", Lámina DS-01 del Plan de Trabajo aprobado. Nota: El formato debe ser visado en todas sus páginas por los representantes de la Entidad y de la Contraloría General de la República.

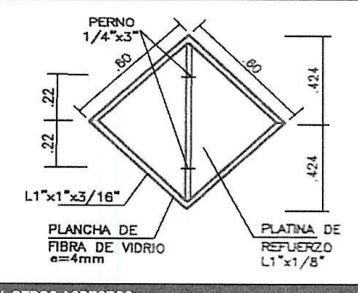
DESCRIPCIÓN	SÍ/NO	OBSERVACIÓN
	Material fibra de vidrio	No	Material adhesivo no reflectivo
	Espesor (e) = 4 mm	Si	
	Largo (L) = 0.60 m	Si	
	Ancho (A) = 0.60 m	Si	
	Platinas de acero 1" x 1/8" (+)	Si	No se evidencia dimensiones 10462
IV. OTROS ASPECTOS

4.1. Observaciones finales			
Describir:			
<u>Deterioro de fibra de panel, dado de concreto no cumple con las dimensiones establecidos y se encuentra revestido piedras, y material orgánico.</u>			
Criterio: Para los ítems II y III se consideró lo señalado en el "Plano Detalle de Señalización Vertical", Lámina DS-01 del Plan de Trabajo aprobado. Nota: El formato debe ser visado en todas sus páginas por los representantes de la Entidad y de la Contraloría General de la República.

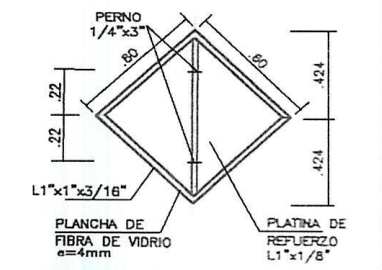
DESCRIPCIÓN	SI / NO	OBSERVACIÓN
Material fibra de vidrio	No	No	Materia Adhesivo no retledivo
Espesor (e) = 4 mm	Si	Si	
Largo (L) = 0.60 m	Si	Si	
Ancho (A) = 0.60 m	Si	Si	
Platinas de acero 1" x 1/8" (+)	Si	Si	No se evidenció dimensiones
IV. OTROS ASPECTOS

4.1. Observaciones finales			
Describir: Deterioro de fibra de panel, el panel se encuentra roto en un borde, el dado de concreto no cumple con las dimensiones establecidas y se encuentra revestido con piedras y material orgánico			
Criterio: Para los ítems II y III se consideró lo señalado en el "Plano Detalle de Señalización Vertical", Lámina DS-01 del Plan de Trabajo aprobado.			
Nota: El formato debe ser visado en todas sus páginas por los representantes de la Entidad y de la Contraloría General de la República.

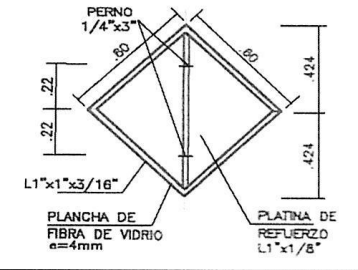
DESCRIPCIÓN	SÍ / NO	OBSERVACIÓN
	Material fibra de vidrio	No	Material Adhesivo no reflectivo
	Espesor (e) = 4 mm	Si	
	Largo (L) = 0.60 m	Si	
	Ancho (A) = 0.60 m	Si	
	Platinas de acero 1" x 1/8" (+)		No se evidencia dimensiones
IV. OTROS ASPECTOS

4.1. Observaciones finales			
Describir: <i>El dado de concreto no cumple las dimensiones establecidas, el panel no tiene fibra de vidrio, el material adhesivo no es reflectivo, el panel se encuentra con deterioro</i>			
Criterio: Para los ítems II y III se consideró lo señalado en el "Plano Detalle de Señalización Vertical", Lámina DS-01 del Plan de Trabajo aprobado. Nota: El formato debe ser visado en todas sus páginas por los representantes de la Entidad y de la Contraloría General de la República.

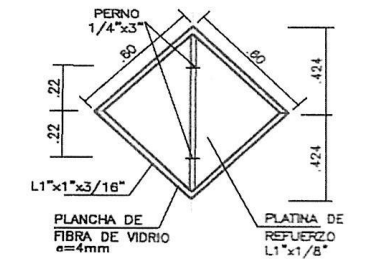
DESCRIPCIÓN	SÍ / NO
		Material fibra de vidrio	No
		Espesor (e) = 4 mm	Si
		Largo (L) = 0.60 m	Si
		Ancho (A) = 0.60 m	Si
		Platinas de acero 1" x 1/8" (+)	No se evidencian dimensiones
		OBSERVACIÓN	<i>Materia Adhesivo No reflectivo</i>
IV. OTROS ASPECTOS

4.1. Observaciones finales			
Describir:			
<i>Panel no tiene fibra de vidrio, material adhesivo no es reflectivo, se encuentra con deterioro.</i>			
Criterio: Para los ítems II y III se consideró lo señalado en el "Plano Detalle de Señalización Vertical", Lámina DS-01 del Plan de Trabajo aprobado.			
Nota: El formato debe ser visado en todas sus páginas por los representantes de la Entidad y de la Contraloría General de la República.

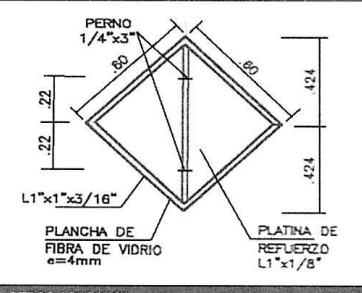
DESCRIPCIÓN	SÍ/NO	OBSERVACIÓN
	Material fibra de vidrio	<u>NO</u>	<u>Material Adhesivo no reflectivo</u>
	Espesor (e) = 4 mm	<u>SI</u>	
	Largo (L) = 0.60 m	<u>SI</u>	
	Ancho (A) = 0.60 m	<u>SI</u>	
Platinas de acero 1" x 1/8" (+)		<u>No se evidencian dimensiones</u>	
IV. OTROS ASPECTOS

4.1. Observaciones finales			
Describir:			
<u>El dado de concreto no tiene las dimensiones establecidas, el panel no tiene fibra de vidrio, se encuentra con deterioro, el material adhesivo no es reflectivo</u>			
Criterio: Para los ítems II y III se consideró lo señalado en el "Plano Detalle de Señalización Vertical", Lámina DS-01 del Plan de Trabajo aprobado.			
Nota: El formato debe ser visado en todas sus páginas por los representantes de la Entidad y de la Contraloría General de la República.

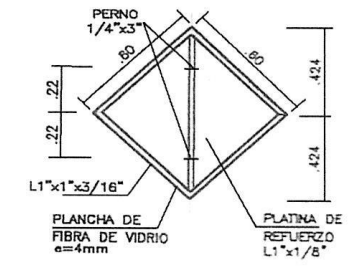
DESCRIPCIÓN	SÍ / NO
		Material fibra de vidrio	No Material adhesivo no reflectivo
		Espesor (e) = 4 mm	Si
		Largo (L) = 0.60 m	Si
		Ancho (A) = 0.60 m	Si
		Platinas de acero 1" x 1/8" (+)	No se evidencia dimensiones
IV. OTROS ASPECTOS

4.1. Observaciones finales			
Describir:			
El dado de concreto no tiene las dimensiones establecidas, el panel no tiene fibra de vidrio, se encuentra con deterioro en el borde, el material adhesivo no es reflectivo.			
Criterio: Para los ítems II y III se consideró lo señalado en el "Plano Detalle de Señalización Vertical", Lámina DS-01 del Plan de Trabajo aprobado.			
Nota: El formato debe ser visado en todas sus páginas por los representantes de la Entidad y de la Contraloría General de la República.

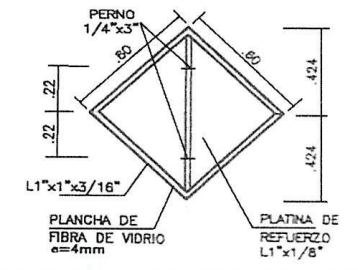
DESCRIPCIÓN	SÍ/NO	OBSERVACIÓN
	Material fibra de vidrio	NO	Material adhesivo no reflectivo
	Espesor (e) = 4 mm	SI	
	Largo (L) = 0.60 m	SI	
	Ancho (A) = 0.60 m	SI	
	Platinas de acero 1" x 1/8" (+)		No se evidencian dimensiones
IV. OTROS ASPECTOS

4.1. Observaciones finales			
Describir:			
El dado de concreto no tiene las dimensiones establecidas, presencia de material granular dentro del perímetro del dado; el panel no tiene fibra de vidrio, se encuentra roto, con deterioro en el borde, el material adhesivo no es reflectivo.			
Criterio: Para los ítems II y III se consideró lo señalado en el "Plano Detalle de Señalización Vertical", Lámina DS-01 del Plan de Trabajo aprobado.			
Nota: El formato debe ser visado en todas sus páginas por los representantes de la Entidad y de la Contraloría General de la República.

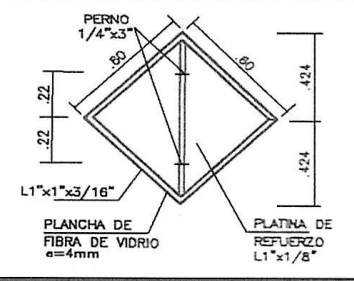
DESCRIPCIÓN	SÍ / NO	OBSERVACIÓN
	Material fibra de vidrio	NO	Material Adhesivo no reflectivo
	Espesor (e) = 4 mm	SI	
	Largo (L) = 0.60 m	SI	
	Ancho (A) = 0.60 m	SI	
	Platinas de acero 1" x 1/8" (+)		No se evidencia dimensiones
IV. OTROS ASPECTOS

4.1. Observaciones finales			
Describir: <i>El dado de concreto no tiene las dimensiones establecidas, el panel se encuentra con deterioro, no tiene fibra de vidrio, el material adhesivo no es reflectivo</i>			
Criterio: Para los ítems II y III se consideró lo señalado en el "Plano Detalle de Señalización Vertical", Lámina DS-01 del Plan de Trabajo aprobado. Nota: El formato debe ser visado en todas sus páginas por los representantes de la Entidad y de la Contraloría General de la República.

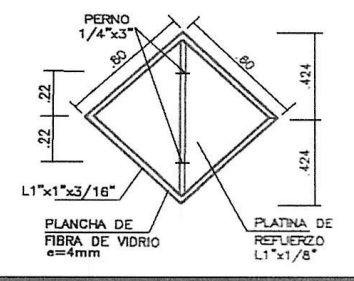
DESCRIPCIÓN	SÍ / NO	OBSERVACIÓN
	Material fibra de vidrio	NO	Material Adhesivo no reflectivo
	Espesor (e) = 4 mm	SI	
	Largo (L) = 0.60 m	SI	
	Ancho (A) = 0.60 m	SI	
	Platinas de acero 1" x 1/8" (+)	/	No se evidencia dimensiones
IV. OTROS ASPECTOS

4.1. Observaciones finales			
Describir:			
<i>El dado de concreto no tiene las dimensiones establecidas, el panel no tiene fibra de vidrio, la parte trasera del panel tiene deterioro, el material adhesivo no es reflectivo</i>			
Criterio: Para los ítems II y III se consideró lo señalado en el "Plano Detalle de Señalización Vertical", Lámina DS-01 del Plan de Trabajo aprobado.			
Nota: El formato debe ser visado en todas sus páginas por los representantes de la Entidad y de la Contraloría General de la República.

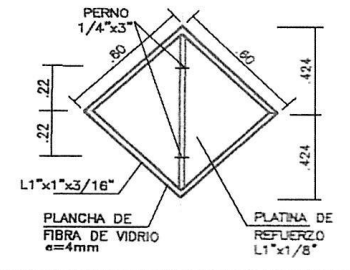
DESCRIPCIÓN	SÍ/NO	OBSERVACIÓN
	Material fibra de vidrio	NO	Material Adhensivo no reflectivo
	Espesor (e) = 4 mm	SI	
	Largo (L) = 0.60 m	SI	
	Ancho (A) = 0.60 m	SI	
	Platinas de acero 1" x 1/8" (+)		No se evidencia dimensiones
IV. OTROS ASPECTOS

4.1. Observaciones finales			
Describir:			
El dado de concreto no tiene las dimensiones establecidas, el panel no tiene fibra de vidrio, la parte trasera del panel tiene deterioro, el material adhesivo no es reflectivo.			
Criterio: Para los ítems II y III se consideró lo señalado en el "Plano Detalle de Señalización Vertical", Lámina DS-01 del Plan de Trabajo aprobado.			
Nota: El formato debe ser visado en todas sus páginas por los representantes de la Entidad y de la Contraloría General de la República.
