**INFORME DE HITO DE CONTROL**  
**Nº 17501-2021-CG/SADEN-SCC**

**“MANTENIMIENTO PERIÓDICO Y RUTINARIO DEL CAMINO  
VECINAL EMP. PU-123 (CABANILLA) - MINA CACHADA-  
ICHURIA - HUANCANA. - DISTRITO DE CABANILLA -  
PROVINCIA DE LAMPA”**

**HITO DE CONTROL Nº 1 - ACTIVIDADES DE  
CONSERVACIÓN PERIÓDICA Y RUTINARIA AL MES DE  
JUNIO DE 2021.**

**PERÍODO DE EVALUACIÓN:  
DEL 21 AL 25 DE JUNIO DE 2021**

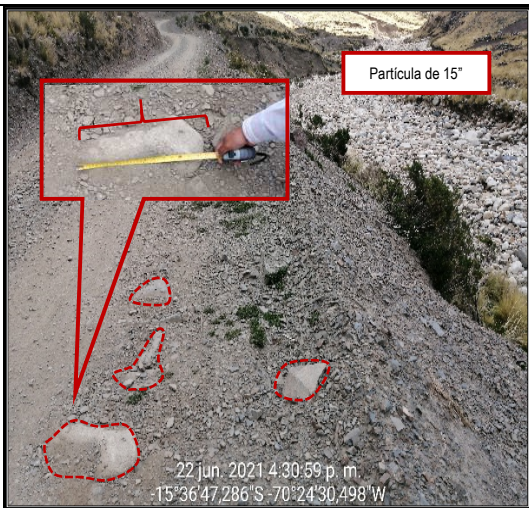
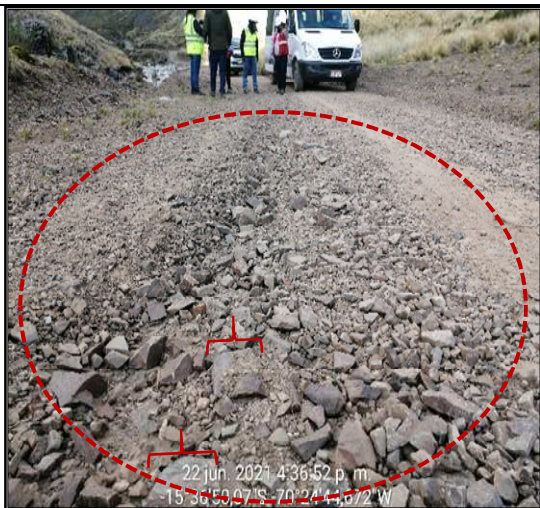
De acuerdo a la granulometría establecida en la norma técnica, el tamaño máximo de las partículas del afirmado no debe superar las 2"; sin embargo, durante la visita de inspección al camino vecinal

objeto del Servicio de mantenimiento realizada el 22 de junio de 2021, la comisión de control evidenció la presencia de material granular superior al tamaño máximo de 2", además se observó en diferentes puntos la presencia de vegetación sobre la carpeta de rodadura y un sector de 15 m al final del tramo sin concluir, pues se evidencia el terreno natural consistente en tierra negra.

| Fotografía n.º 3 | Fotografía n.º 4 |
|---|---|
| <p><b>Comentario:</b> Progresiva km. 7+200, partículas de hasta 15\" y Progresiva Km. 8+300 con partículas mayores a 2\"</p> <p><b>Fuente:</b> Acta de visita de recopilación de información de 23 de junio de 2021.</p> | |

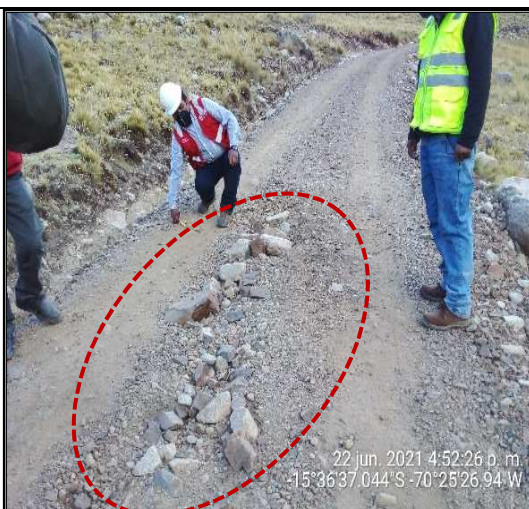
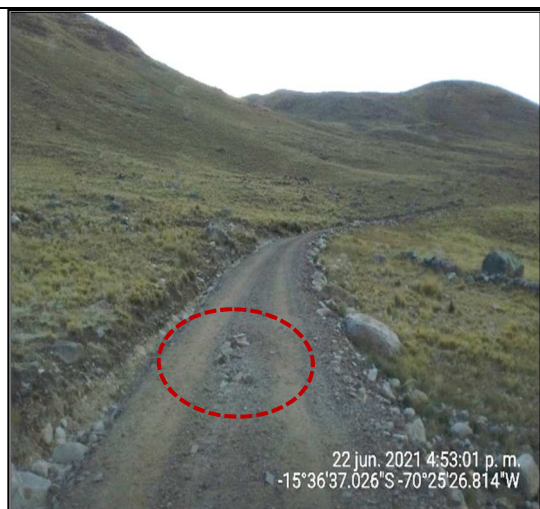
| Fotografía n.º 5 | Fotografía n.º 6 |
|---|---|
| <p><b>Comentario:</b> Progresiva km. 9+000, se observa partículas de hasta 12\", y progresiva Km. 9+650 con presencia de partículas mayor a 2\".</p> <p><b>Fuente:</b> Acta de visita de recopilación de información de 23 de junio de 2021.</p> | |

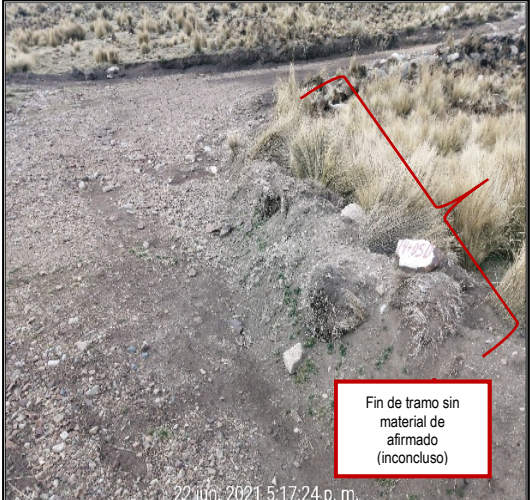
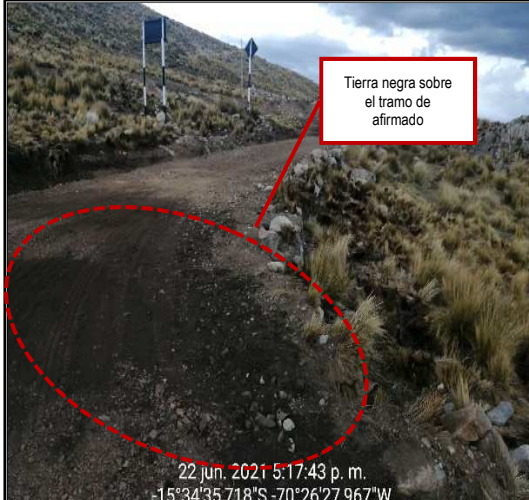
| Fotografía n.º 7 | Fotografía n.º 8 |
|---|---|
| <p><b>Comentario:</b> Se observa tramo inconcluso, en la calzada se evidencia el terreno natural de tierra orgánica (color negro).<br/> <b>Fuente:</b> Acta de visita de recopilación de información de 23 de junio de 2021.</p> | |

Lo expuesto evidencia que las prestaciones de la Fase II. Mantenimiento periódico no se habrían concluido. Cabe señalar que, la cláusula décima tercera del contrato de servicios n.º 010-2020-MPL/D.U.Nº070-2020, establece la aplicación de una penalidad por el retraso injustificado de la prestación, según el detalle siguiente:

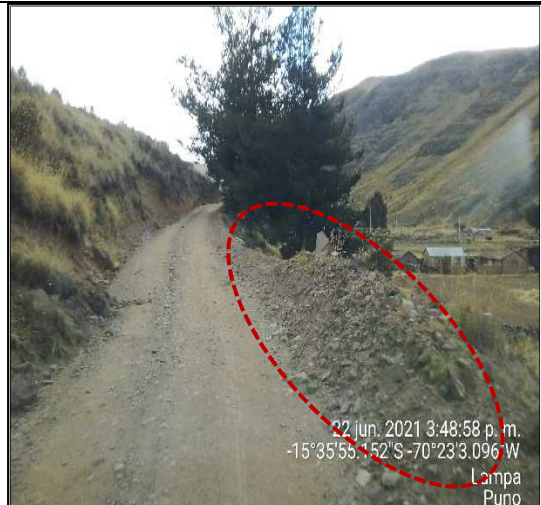
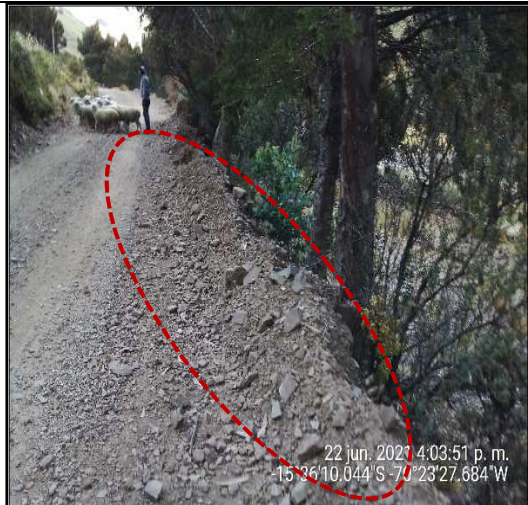
| Fotografía n.º 9 | Fotografía n.º 10 |
|---|---|
| <p><b>Comentario:</b> Progresiva 5+400 – 5+600 (200 m), tramo con acumulación de material excedente en el margen derecho.</p> <p><b>Fuente:</b> Acta de visita de recopilación de información de 23 de junio de 2021.</p> | |

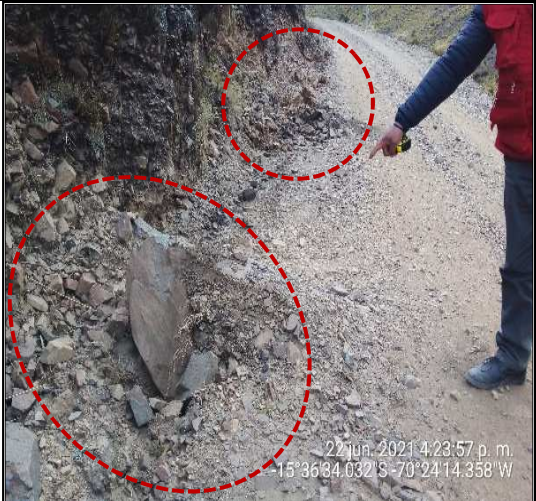
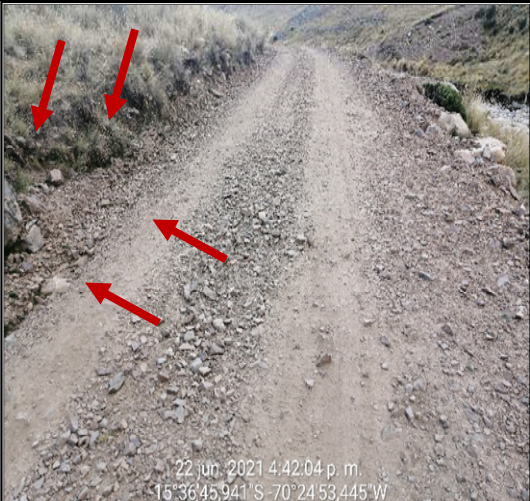
| Fotografía n.º 11 | Fotografía n.º 12 |
|---|---|
| <p><b>Comentario:</b> Progresivas Km 7+200 y Km 8+300 aprox., se observa cunetas colmatadas por desprendimiento de material proveniente de los taludes y disgregación de la capa de rodadura.</p> <p><b>Fuente:</b> Acta de visita de recopilación de información de 23 de junio de 2021.</p> | |

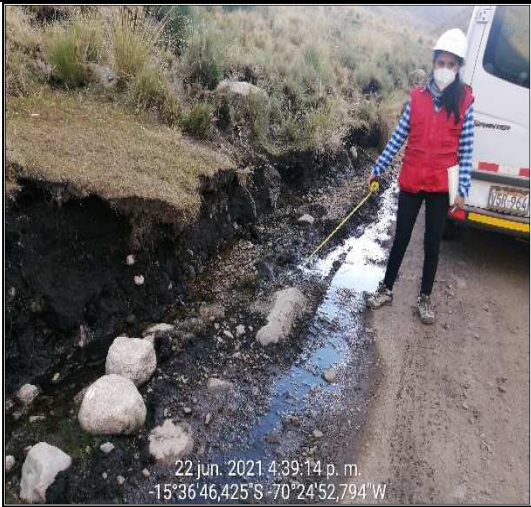
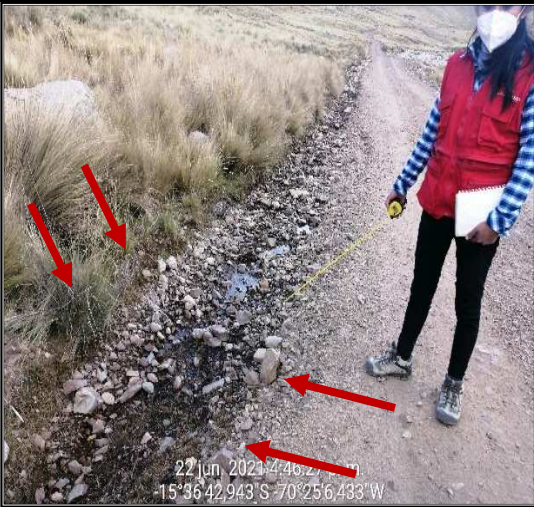
| Fotografía n.º 13 | Fotografía n.º 14 |
|---|---|
| <p><b>Comentario:</b> En las progresivas Km. 8+300 – km 8500 aprox., se evidencia el desborde de las cunetas colmatadas que genera empozamientos de agua, afectando la capa de rodadura.</p> <p><b>Fuente:</b> Acta de visita de recopilación de información de 23 de junio de 2021.</p> | |

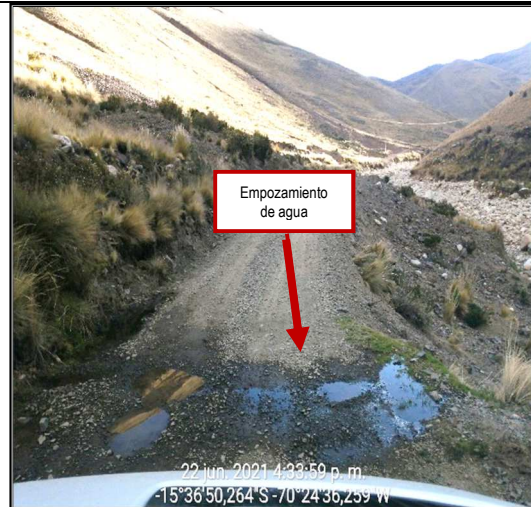
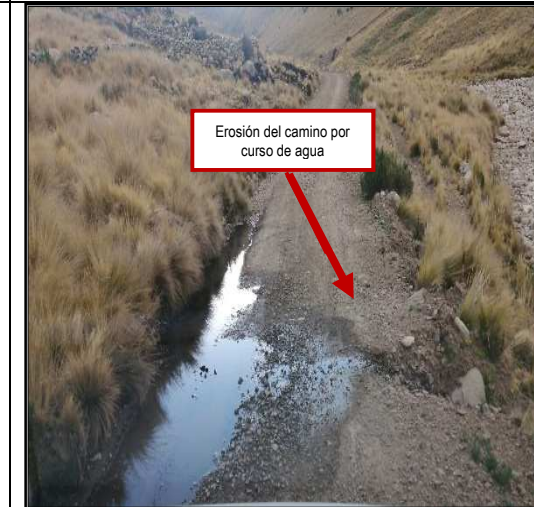
Las especificaciones técnicas del Plan de Trabajo establecen que la actividad de encausamiento de pequeños cursos de agua, consiste en desviar los pequeños cursos de agua hacia las estructuras de drenaje, sean estas cunetas, zanjas de coronación, alcantarillas, badenes, etc., con el objetivo de evitar que estos afecten la plataforma del camino; sin embargo, la comisión de control verificó que el contratista no realiza estos trabajos, lo que provocan el deterioro de la capa de rodadura por erosión, tal como se muestra a continuación:

| Fotografía n.º 15 | Fotografía n.º 16 |
|---|---|
| <p><b>Comentario:</b> Km. 7+200 – Km. 8+500, cursos de agua sin encauzar que provocan erosión del camino y empozamientos.</p> <p><b>Fuente:</b> Acta de visita de recopilación de información de 23 de junio de 2021.</p> | |

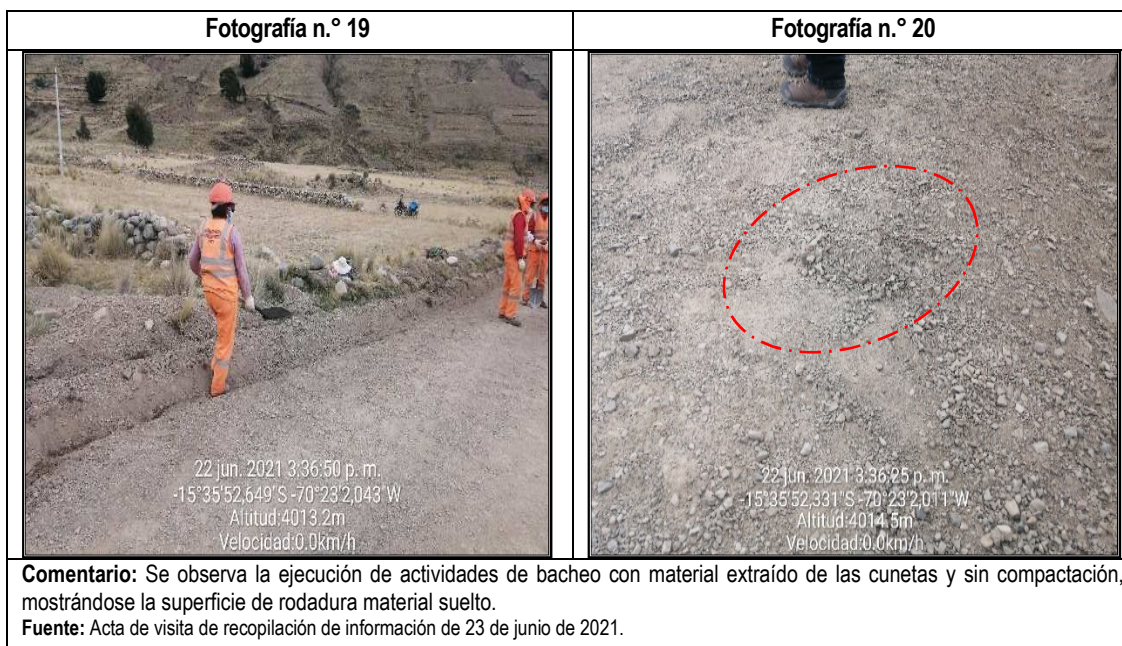
### Vistas fotográficas de actividades de bacheo del Servicio de mantenimiento.

Las especificaciones técnicas del Plan de Trabajo establecen que, la actividad de bacheo consiste en humedecer la superficie a cortar, determinar las dimensiones y cortar la superficie defectuosa de modo que forme un rectángulo o cuadrado, limpiar la superficie cortada, humedecer, rellenar con material de cantera o de préstamo en capas no mayores a 10 cm y compactar con herramientas manuales y verificar que quede nivelado. Sin embargo, la comisión de control verificó que, en un sector de 200 m aproximadamente, en la progresiva km. 04+550, se viene ejecutando dichos trabajos sin cumplir el procedimiento establecido, pues no se ha definido ni cortado el área defectuosa, solo se rellena con material extraído de las cunetas y no se compacta, tal como se muestra en las siguientes fotografías:

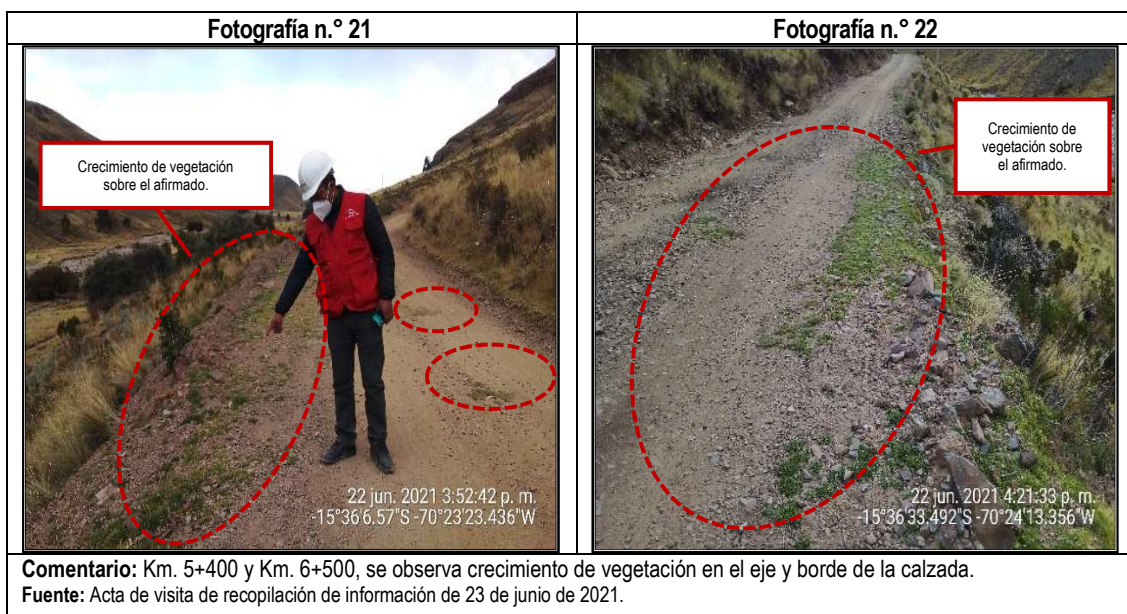
#### Vistas fotográficas de actividad de roce y limpieza

Las especificaciones técnicas el Plan de Trabajo establecen que la actividad limpieza consiste en la remoción de piedras, material suelto, vegetación y cualquier elemento caído sobre la superficie de rodadura del camino. No obstante, la comisión de control verificó que no realiza los trabajos de roce y limpieza, conforme se evidencia en las siguientes fotografías:

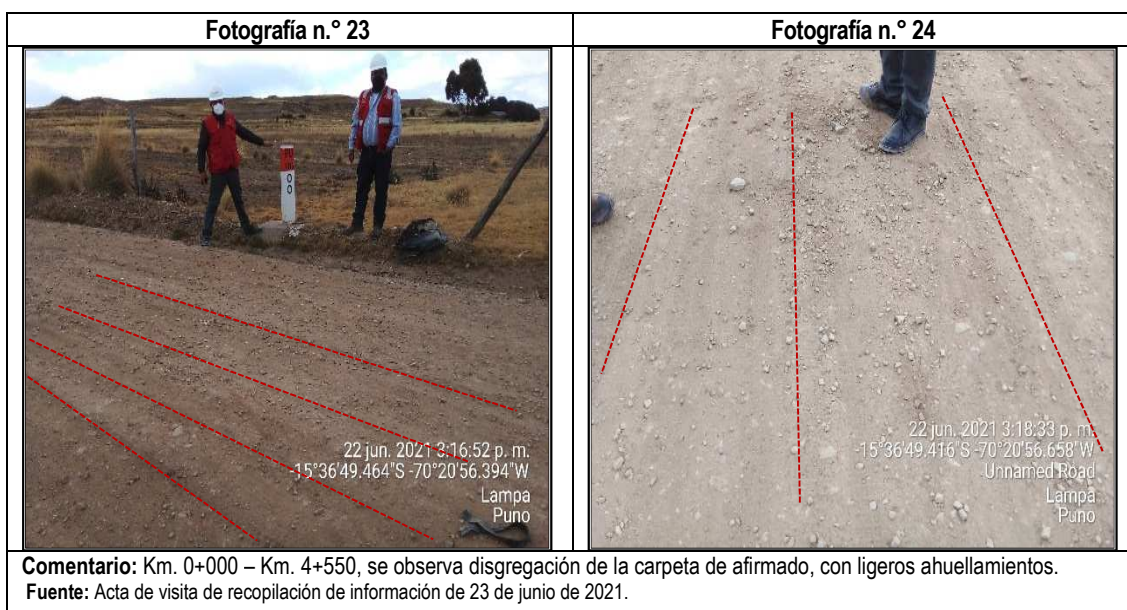
#### Vistas fotográficas de los deterioros de la capa de rodadura en el tramo del Servicio de mantenimiento.

Se verificó también erosiones y disgregación del material de la capa de afirmado, tal como se muestra a continuación:

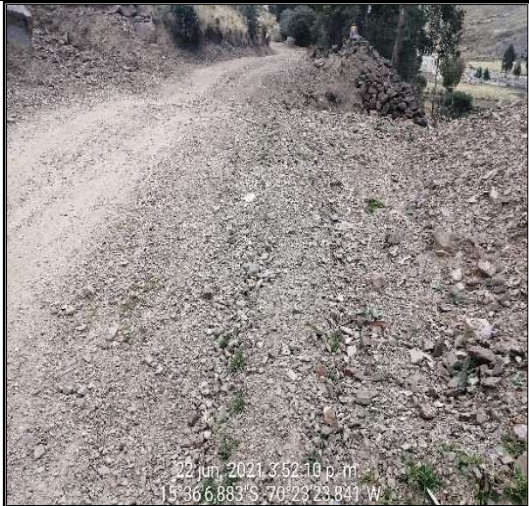
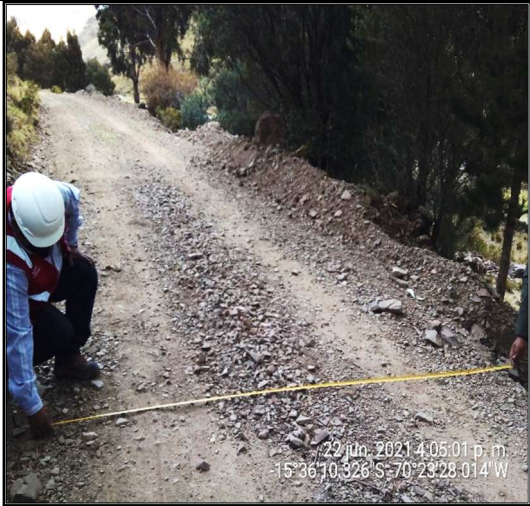
| Fotografía n.º 25 | Fotografía n.º 26 |
|---|---|
| <p><b>Comentario:</b> Km. 5+400 -Km. 5+800, se observa disgregación de la carpeta de afirmado, exponiendo partículas mayores 2".<br/> <b>Fuente:</b> Acta de visita de recopilación de información de 23 de junio de 2021.</p> | |

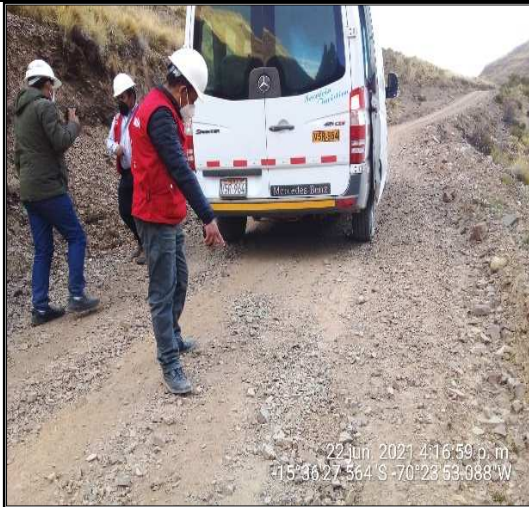
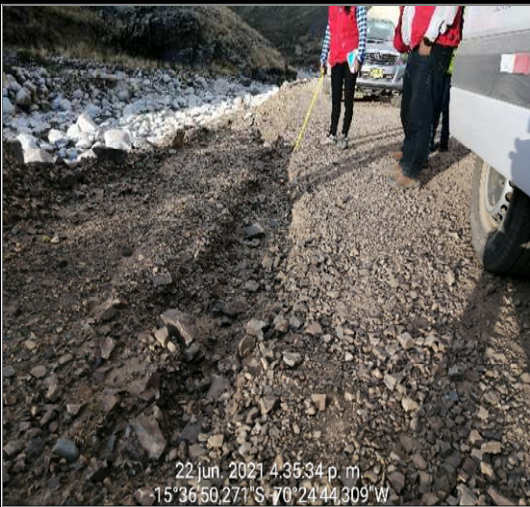
| Fotografía n.º 27 | Fotografía n.º 28 |
|---|---|
| <p><b>Comentario:</b> Km. 7+500 y Km. 8+300, se observa erosión de la carpeta de afirmado y disgregación del material de la capa de afirmado, exponiendo partículas mayores 2".<br/> <b>Fuente:</b> Acta de visita de recopilación de información de 23 de junio de 2021.</p> | |

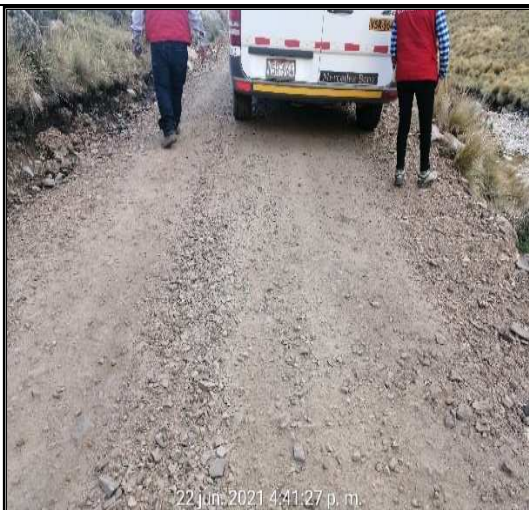
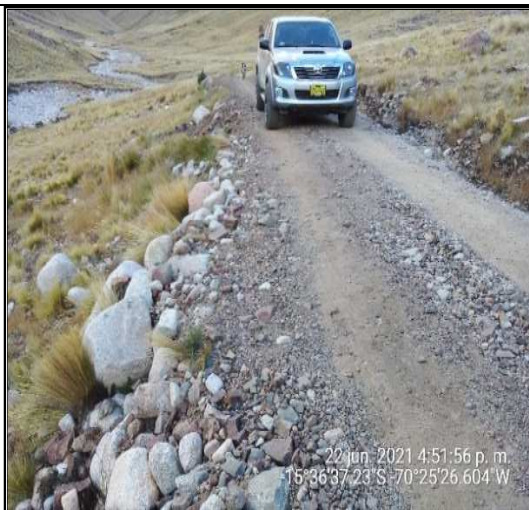
| Fotografía n.º 29 | Fotografía n.º 30 |

| Fotografía n.º 29 | Fotografía n.º 30 |
|---|---|
| <b>Comentario:</b> Km. 8+400 y Km 9+000, disgregación del material de afirmado exponiendo partículas mayores a 2".<br><b>Fuente:</b> Acta de visita de recopilación de información de 23 de junio de 2021. | |

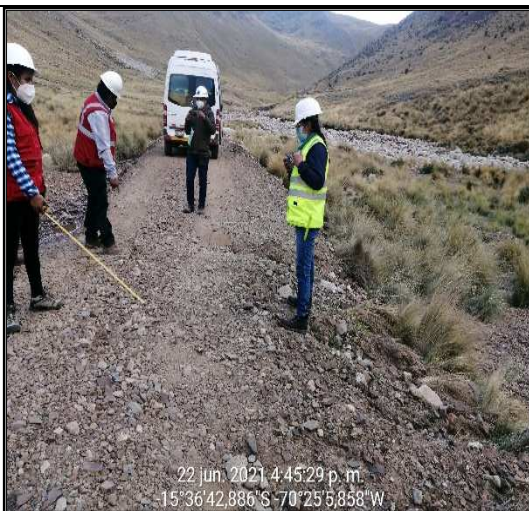
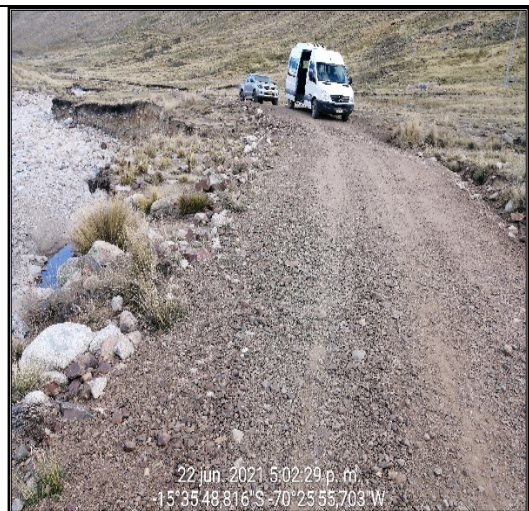
| Fotografía n.º 31 | Fotografía n.º 32 |
|---|---|
| <b>Comentario:</b> Km. 8+500 y Km. 11+500 Se observa erosiones y disgregación del material de la capa de rodadura, respectivamente, en ambos casos se observa material mayor a 2".<br><b>Fuente:</b> Acta de visita de recopilación de información de 23 de junio de 2021. | |

Por lo expuesto, se evidencia que el contratista no está realizando los trabajos de mantenimiento rutinario de forma permanente; asimismo, viene incumpliendo las especificaciones técnicas del Plan de trabajo, pues el camino vecinal presenta falta de limpieza de cunetas, falta de encausamiento de pequeños cursos de agua, ejecución de trabajos de bacheo inadecuados; así como, deterioros de la capa de afirmado del tipo erosiones y disgregamiento de material en capa de rodadura.
