INFORME DE VISITA DE CONTROL
N° 17523-2021-CG/SADEN-SVC

**“SERVICIO DE MANTENIMIENTO PERIÓDICO Y RUTINARIO
DEL CAMINO VECINAL CASCANI – PUENTE AMAYA -
JETACHA, DESVÍO CARRETERA HUAMATAMBO – ANEXO
SAN ANTONIO, HUAMATAMBO – ILLAPASA, PROVINCIA
DE CASTROVIRREYNA – HUANCVELICA”**

**PERÍODO DE EVALUACIÓN:
DEL 17 AL 23 DE JUNIO DE 2021**

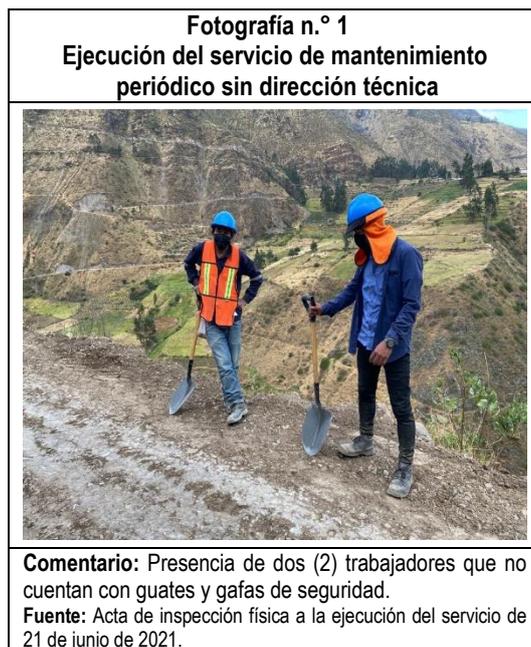
Durante la inspección física a la ejecución del servicio de mantenimiento realizada el 19 de junio de 2021, la comisión de control evidenció que los dos (2) trabajadores del contratista, que realizaban actividades relacionadas a la limpieza de la superficie de rodadura, en el sector ubicado aproximadamente en el Km. 0+100 del tramo 1: Cascani - Puente Amaya - Jetacha, no estaban usando los implementos de seguridad, tales como: guantes y gafas de seguridad; conforme se muestra en la fotografía siguiente:

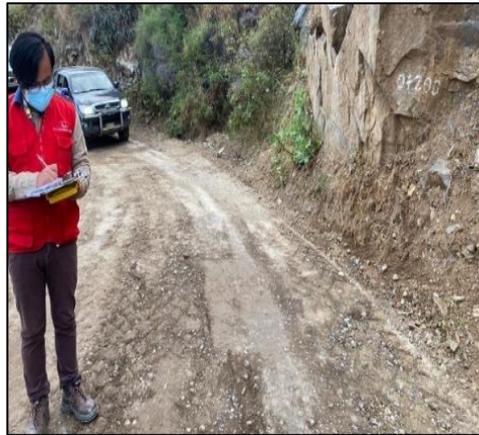
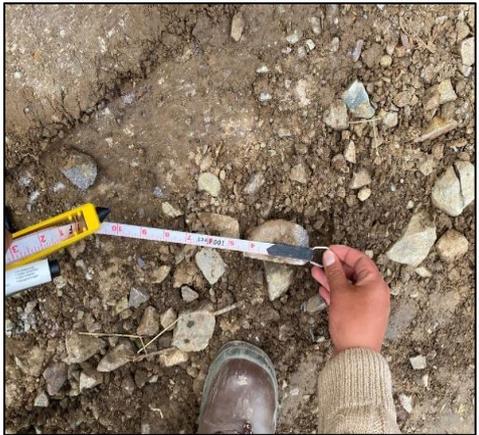
Progresiva Km. 0+200 - Partículas con diámetro superior a 2” a ser usadas en el material de afirmado

Comentario: En la progresiva Km. 0+200, se observan partículas de hasta 4” en el material a ser usado como afirmado.
Fuente: Acta de inspección física a la ejecución del servicio de 21 de junio de 2021.

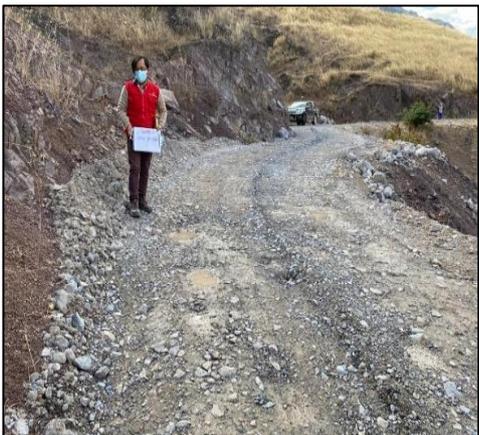
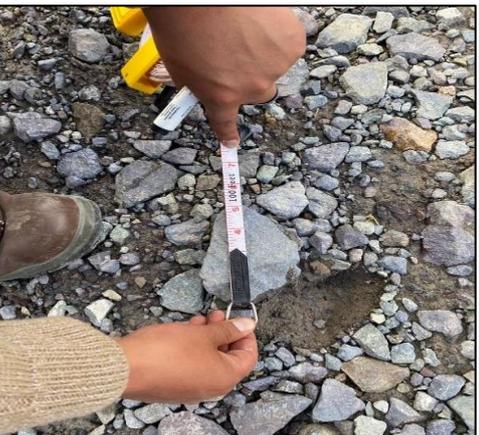
Progresiva Km. 2+450 - Partículas con diámetro superior a 2” a ser usadas en el material de afirmado

Comentario: En la progresiva Km. 2+450, se observan partículas de hasta 5” en el material del afirmado.
Fuente: Acta de inspección física a la ejecución del servicio de 21 de junio de 2021.

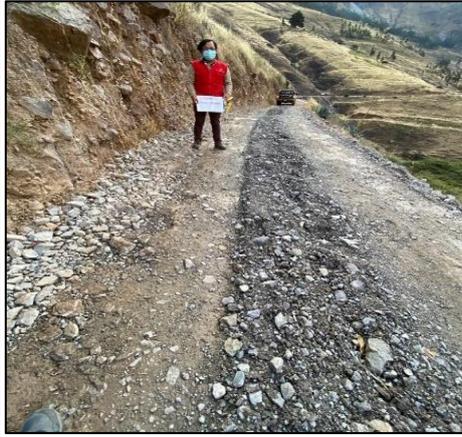
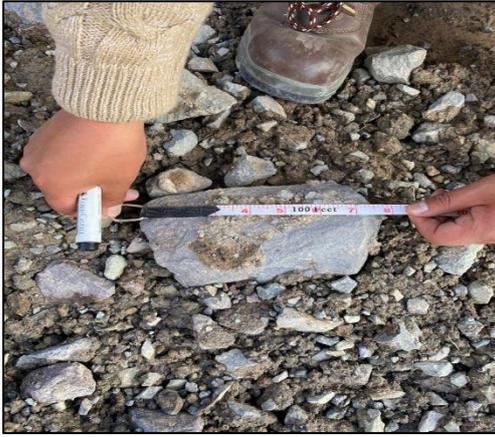
Fotografías n.ºs 6 y 7
Progresiva Km. 2+650 -Partículas con diámetro superior a 2” a ser usadas en el material de afirmado

Comentario: En la progresiva Km. 2+650, se observan partículas de hasta 5” a ser usadas en el material de afirmado.
Fuente: Acta de inspección física a la ejecución del servicio de 21 de junio de 2021.

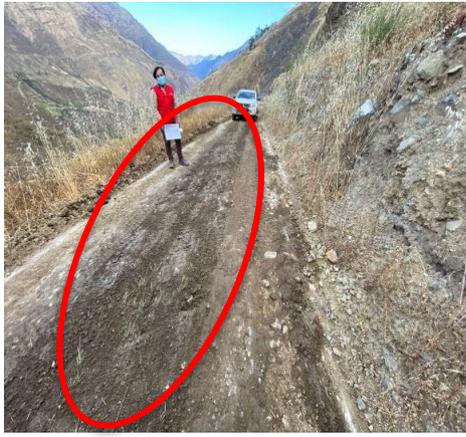
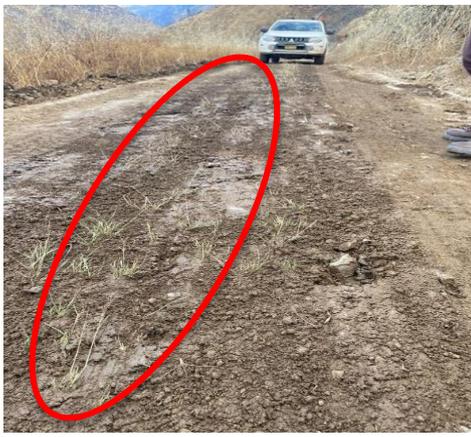
<p>Fotografía n.º 8 Progresiva Km. 1+050- Crecimiento de vegetación en superficie de rodadura</p>	<p>Fotografía n.º 9 Progresiva Km. 1+050- Crecimiento de vegetación en superficie de rodadura</p>

<p>Comentario: En la progresiva Km. 1+050, se observa el crecimiento de vegetación sobre la superficie de rodadura. Fuente: Acta de inspección física a la ejecución del servicio de 21 de junio de 2021.</p>	<p>Comentario: En la progresiva Km. 1+050, se observa el crecimiento de vegetación sobre la superficie de rodadura. Fuente: Acta de inspección física a la ejecución del servicio de 21 de junio de 2021.</p>

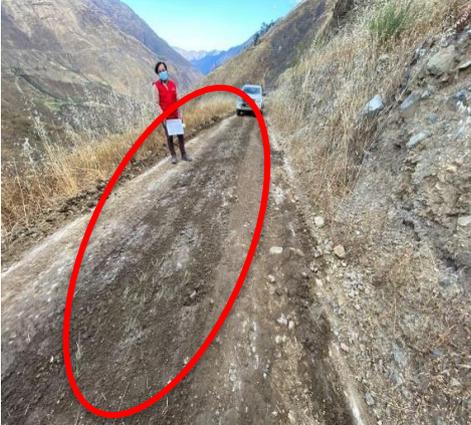
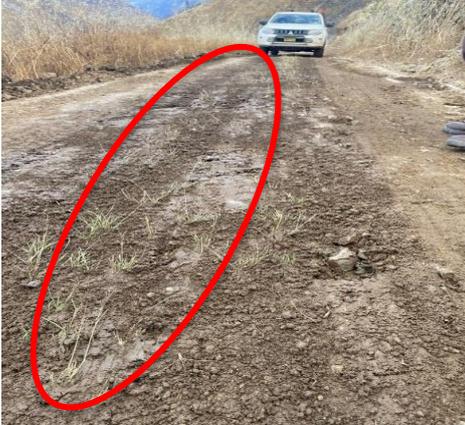
<p align="center">Fotografía n.º 10 Progresiva Km. 1+050- Crecimiento de vegetación en superficie de rodadura</p>	<p align="center">Fotografía n.º 11 Progresiva Km. 1+050- Crecimiento de vegetación en superficie de rodadura</p>

<p>Comentario: En la progresiva Km. 1+050, se observa el crecimiento de vegetación sobre la superficie de rodadura. Fuente: Acta de inspección física a la ejecución del servicio de 21 de junio de 2021.</p>	<p>Comentario: En la progresiva Km. 1+050, se observa el crecimiento de vegetación sobre la superficie de rodadura. Fuente: Acta de inspección física a la ejecución del servicio de 21 de junio de 2021.</p>
<p align="center">Fotografía n.º 12 Progresiva Km. 2+940 - Crecimiento de vegetación en superficie de rodadura</p>	<p align="center">Fotografía n.º 13 Progresiva Km. 2+950 - Crecimiento de vegetación en superficie de rodadura</p>

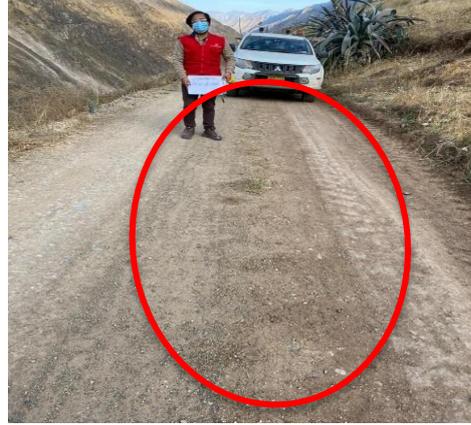
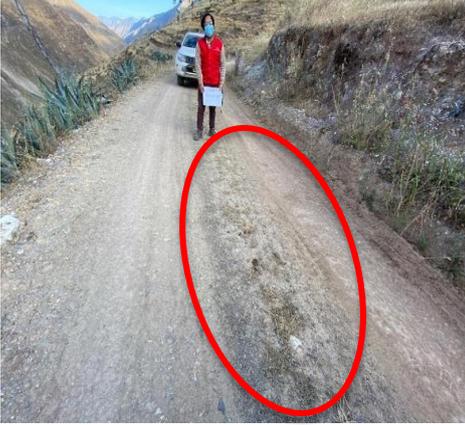
<p>Comentario: En la progresiva Km. 2+940, se observa el crecimiento de vegetación sobre la superficie de rodadura. Fuente: Acta de inspección física a la ejecución del servicio de 21 de junio de 2021.</p>	<p>Comentario: En la progresiva Km. 2+950, se observa el crecimiento de vegetación sobre la superficie de rodadura. Fuente: Acta de inspección física a la ejecución del servicio de 21 de junio de 2021.</p>

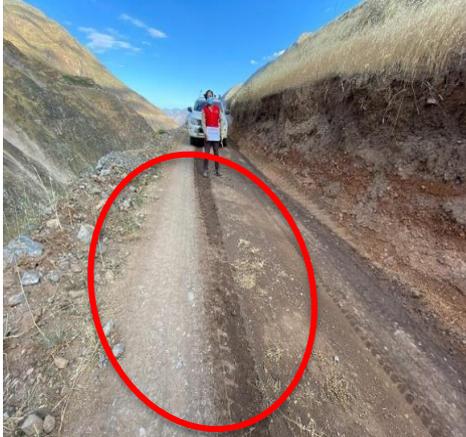
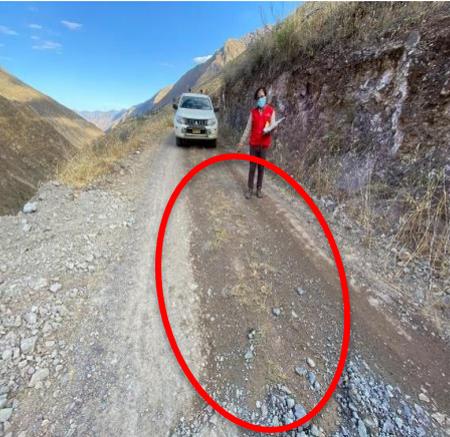
<p>Fotografía n.° 14 Progresiva Km. 3+000- Crecimiento de vegetación en superficie de rodadura</p>	<p>Fotografía n.° 15 Progresiva km. 3+050- Crecimiento de vegetación en superficie de rodadura</p>

<p>Comentario: En la progresiva Km. 3+000, se observa el crecimiento de vegetación sobre la superficie de rodadura. Fuente: Acta de inspección física a la ejecución del servicio de 21 de junio de 2021.</p>	<p>Comentario: En la progresiva Km. 3+050, se observa el crecimiento de vegetación sobre la superficie de rodadura. Fuente: Acta de inspección física a la ejecución del servicio de 21 de junio de 2021.</p>

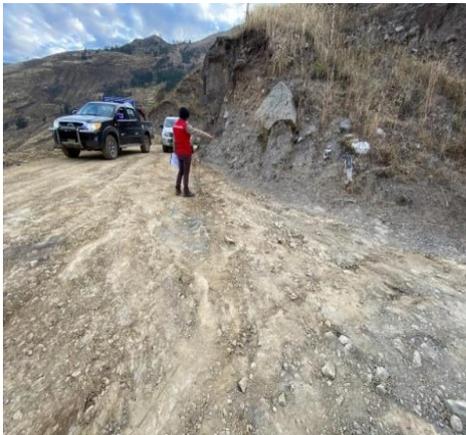
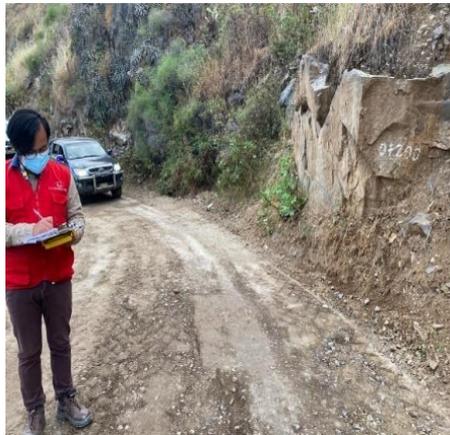
<p align="center">Fotografía n.º 16 Progresiva Km. 0+000 - Presencia de material suelto sobre la superficie de rodadura</p>	<p align="center">Fotografía n.º 17 Progresiva Km. 0+200 - Presencia de material suelto sobre la superficie de rodadura</p>

<p>Comentario: En sector ubicado aproximadamente en la progresiva Km. 0+000, se observa material granular suelto sobre la superficie de rodadura. Fuente: Acta de inspección física a la ejecución del servicio de 21 de junio de 2021.</p>	<p>Comentario: En sector ubicado aproximadamente en la progresiva Km. 0+200, se observa material granular suelto sobre la superficie de rodadura. Fuente: Acta de inspección física a la ejecución del servicio de 21 de junio de 2021.</p>
<p align="center">Fotografía n.º 18 Progresiva Km. 1+050 - Presencia de material suelto sobre la superficie de rodadura</p>	<p align="center">Fotografía n.º 19 Progresiva Km. 1+350 - Presencia de material suelto sobre la superficie de rodadura</p>

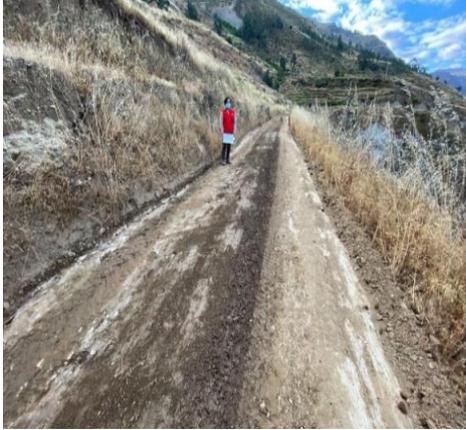
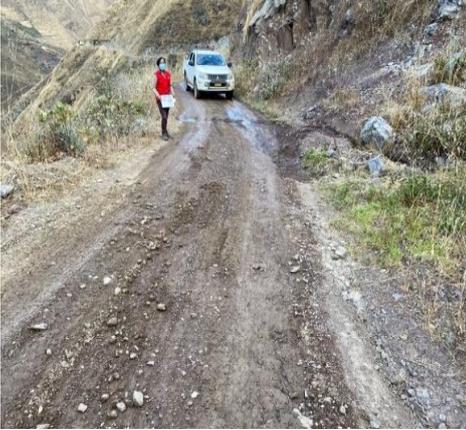
<p align="center">Fotografía n.º 18 Progresiva Km. 1+050 - Presencia de material suelto sobre la superficie de rodadura</p>	<p align="center">Fotografía n.º 19 Progresiva Km. 1+350 - Presencia de material suelto sobre la superficie de rodadura</p>

<p>Comentario: En sector ubicado aproximadamente en la progresiva Km. 1+050, se observa material granular suelto sobre la superficie de rodadura. Fuente: Acta de inspección física a la ejecución del servicio de 21 de junio de 2021.</p>	<p>Comentario: En sector ubicado aproximadamente en la progresiva Km. 1+350, se observa material granular suelto sobre la superficie de rodadura. Fuente: Acta de inspección física a la ejecución del servicio de 21 de junio de 2021.</p>
<p align="center">Fotografía n.º 20 Progresiva Km. 2+450 - Presencia de material suelto sobre la superficie de rodadura</p>	<p align="center">Fotografía n.º 21 Progresiva Km. 2+650 - Presencia de material suelto sobre la superficie de rodadura</p>

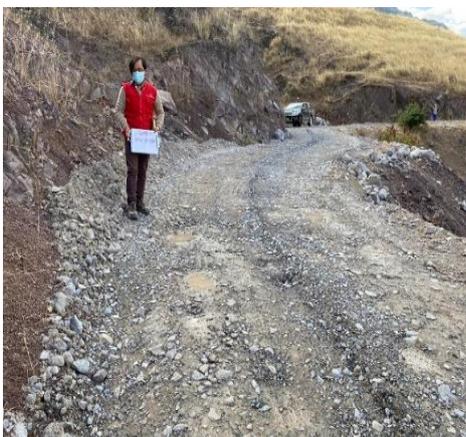
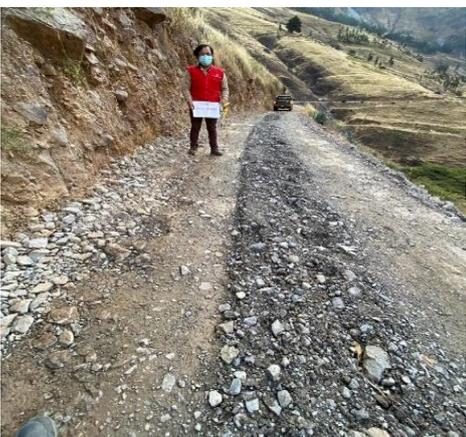
<p>Comentario: En sector ubicado aproximadamente en la progresiva Km. 2+450, se observa material granular suelto sobre la superficie de rodadura. Fuente: Acta de inspección física a la ejecución del servicio de 21 de junio de 2021.</p>	<p>Comentario: En sector ubicado aproximadamente en la progresiva Km. 2+650, se observa material granular suelto sobre la superficie de rodadura. Fuente: Acta de inspección física a la ejecución del servicio de 21 de junio de 2021.</p>

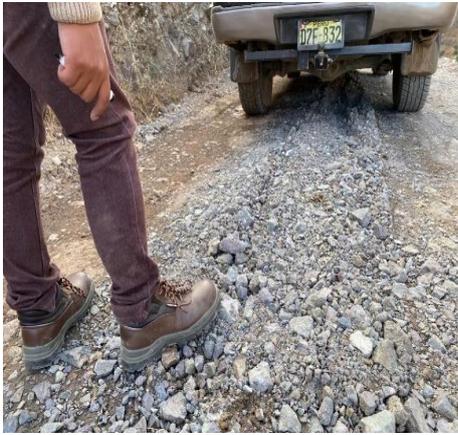
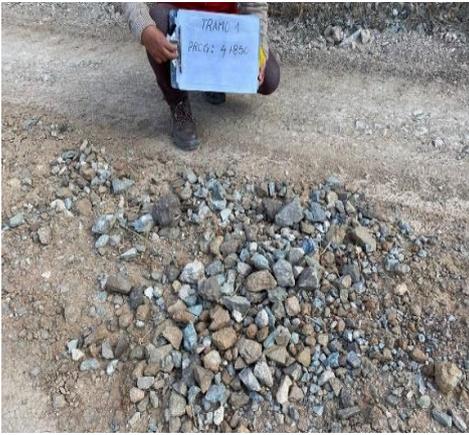
<p align="center">Fotografía n.° 22 Progresiva Km. 3+050 - Presencia de material suelto sobre la superficie de rodadura</p>	<p align="center">Fotografía n.° 23 Progresiva Km. 4+850 - Presencia de material suelto sobre la superficie de rodadura</p>

<p>Comentario: En sector ubicado aproximadamente en la progresiva Km. 3+050, se observa material granular suelto sobre la superficie de rodadura. Fuente: Acta de inspección física a la ejecución del servicio de 21 de junio de 2021.</p>	<p>Comentario: En sector ubicado aproximadamente en la progresiva Km. 4+850, se observa material granular suelto sobre la superficie de rodadura. Fuente: Acta de inspección física a la ejecución del servicio de 21 de junio de 2021.</p>
<p align="center">Fotografía n.° 24 Progresiva Km. 6+000 - Presencia de material suelto sobre la superficie de rodadura</p>	<p align="center">Fotografía n.° 25 Progresiva Km. 6+900 - Presencia de material suelto sobre la superficie de rodadura</p>

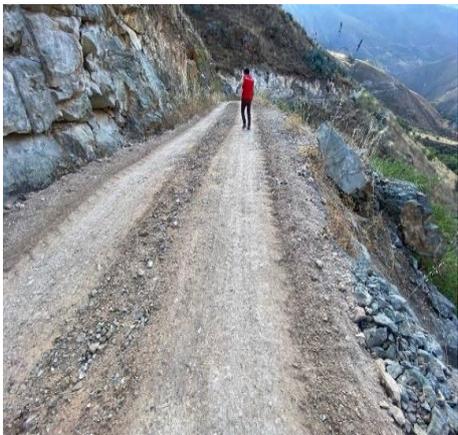
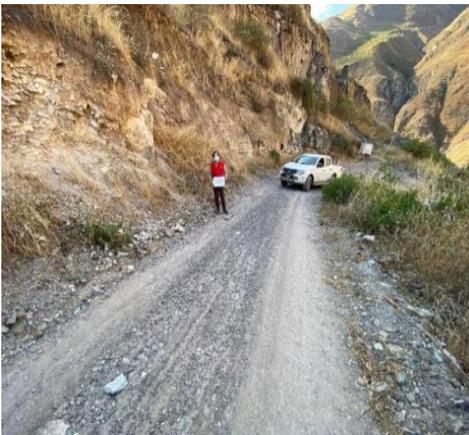
<p>Comentario: En sector ubicado aproximadamente en la progresiva Km. 6+000, se observa material granular suelto sobre la superficie de rodadura. Fuente: Acta de inspección física a la ejecución del servicio de 21 de junio de 2021.</p>	<p>Comentario: En sector ubicado aproximadamente en la progresiva Km. 6+900, se observa material granular suelto sobre la superficie de rodadura. Fuente: Acta de inspección física a la ejecución del servicio de 21 de junio de 2021.</p>

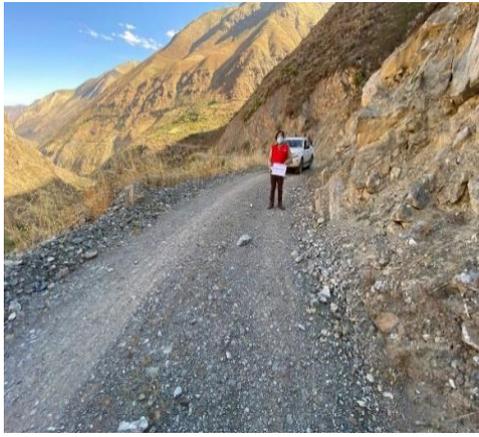
<p>Fotografía n.º 26 Progresiva Km. 7+200 - Presencia de material suelto sobre la superficie de rodadura</p>

<p>Comentario: En sector ubicado aproximadamente en la progresiva Km. 7+200, se observa material granular suelto sobre la superficie de rodadura. Fuente: Acta de inspección física a la ejecución del servicio de 21 de junio de 2021.</p>

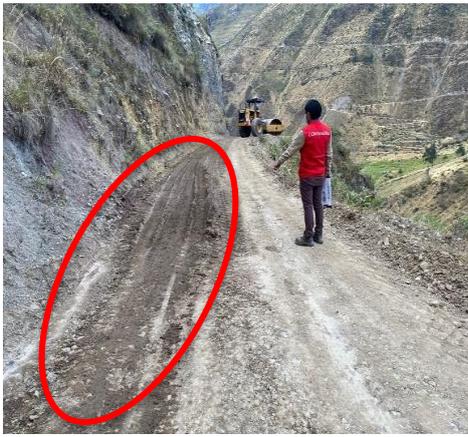
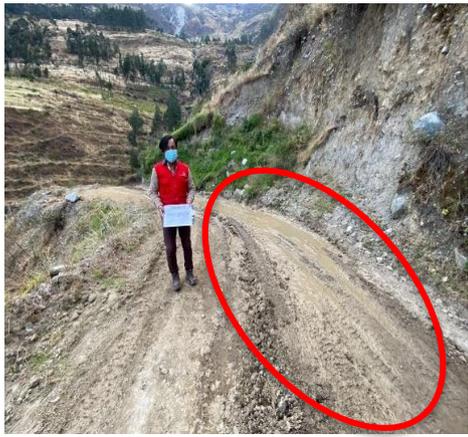
<p>Fotografía n.º 27 Progresiva Km. 0+350 – Lodazales en la superficie de rodadura</p>	<p>Fotografía n.º 28 Progresiva Km. 0+700 - Lodazales en la superficie de rodadura</p>

<p>Comentario: En la progresiva Km. 0+350, se observan el hundimiento del afirmado. Fuente: Acta de inspección física a la ejecución del servicio de 21 de junio de 2021.</p>	<p>Comentario: En la progresiva Km. 0+700, se observa el hundimiento del afirmado; asimismo, se observa el empozamiento de agua. Fuente: Acta de inspección física a la ejecución del servicio de 21 de junio de 2021.</p>

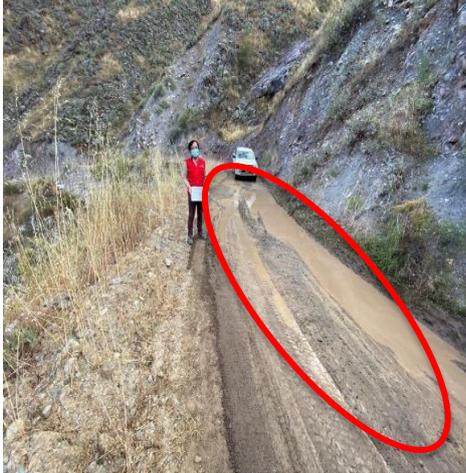
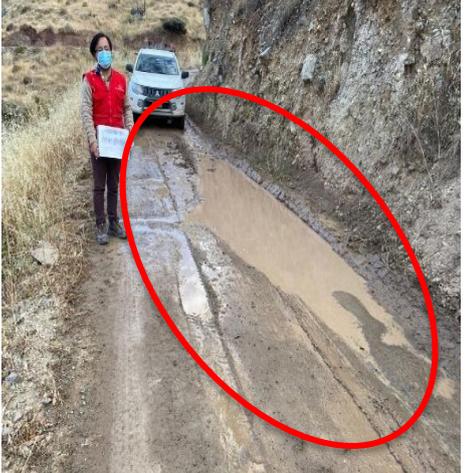
<p>Comentario: En la progresiva Km. 1+700, se observa el hundimiento del afirmado; asimismo, se observa el empozamiento de agua. Fuente: Acta de inspección física a la ejecución del servicio de 21 de junio de 2021.</p>	<p>Comentario: En la progresiva Km. 1+950, se observa el hundimiento del afirmado; asimismo, se observa el empozamiento de agua. Fuente: Acta de inspección física a la ejecución del servicio de 21 de junio de 2021.</p>

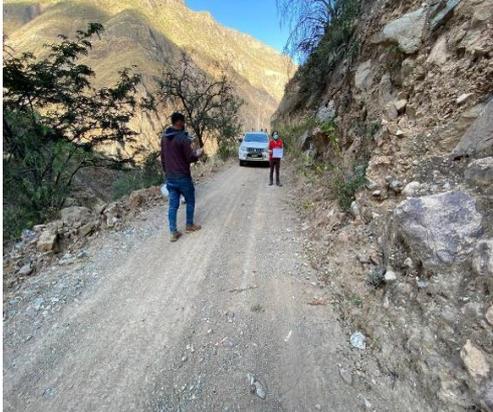
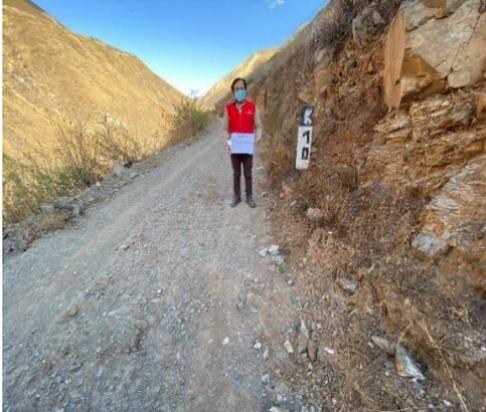
<p>Comentario: En la progresiva Km. 8+000, se advierte que no se ejecutaron ni se viene ejecutando actividad alguna correspondiente al mantenimiento del camino vecinal. Fuente: Acta de inspección física a la ejecución del servicio de 21 de junio de 2021.</p>	<p>Comentario: En la progresiva Km. 10+000, se advierte que no se ejecutaron ni se viene ejecutando actividad alguna correspondiente al mantenimiento periódico del camino vecinal. Fuente: Acta de inspección física a la ejecución del servicio de 21 de junio de 2021.</p>
<p align="center">Fotografía n.º 33 Progresiva Km. 10+500 del Tramo 1: Cascani – Puente Amaya – Jetacha (L=16.56 KM)</p>	<p align="center">Fotografía n.º 34 Progresiva Km. 10+550 del Tramo 1: Cascani – Puente Amaya – Jetacha (L=16.56 KM)</p>

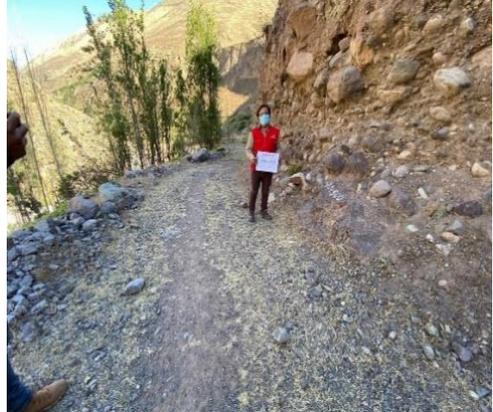
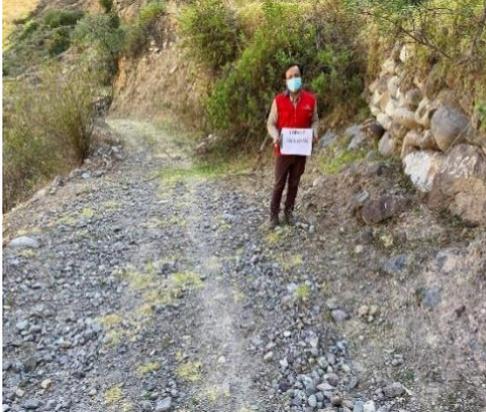
<p>Comentario: En la progresiva Km. 10+500, se advierte que no se ejecutaron ni se viene ejecutando actividad alguna correspondiente al mantenimiento periódico del camino vecinal. Fuente: Acta de inspección física a la ejecución del servicio de 21 de junio de 2021.</p>	<p>Comentario: En la progresiva Km. 10+550, se advierte que no se ejecutaron ni se viene ejecutando actividad alguna correspondiente al mantenimiento periódico del camino vecinal. Fuente: Acta de inspección física a la ejecución del servicio de 21 de junio de 2021.</p>

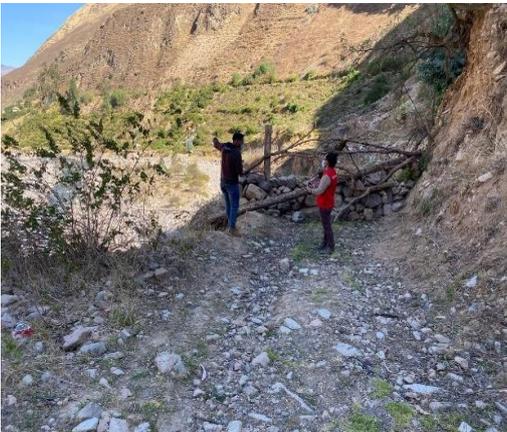
<p>Comentario: En la progresiva Km. 10+560, se advierte que no se ejecutaron ni se viene ejecutando actividad alguna correspondiente al mantenimiento periódico del camino vecinal. Fuente: Acta de inspección física a la ejecución del servicio de 21 de junio de 2021.</p>

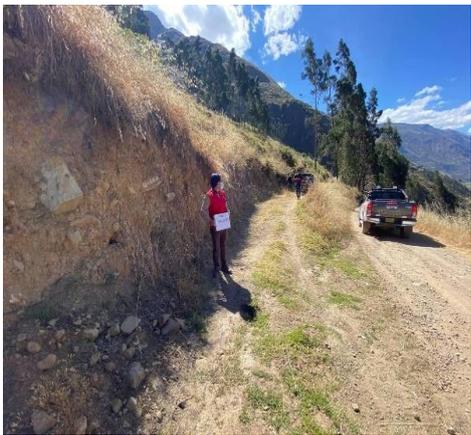
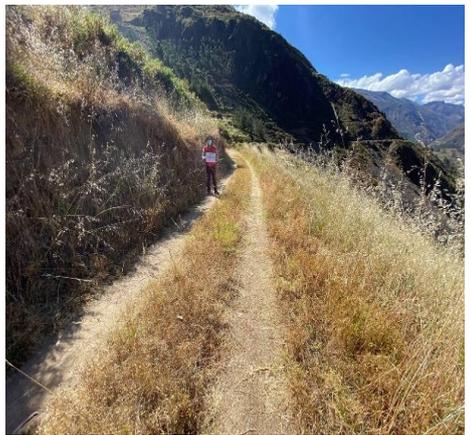
Comentario: En la progresiva Km. 0+000, se advierte que no se ejecutaron ni se viene ejecutando actividad alguna correspondiente al mantenimiento periódico del camino vecinal, por lo que se observa vegetación abundante en la vía. Fuente: Acta de inspección física a la ejecución del servicio de 21 de junio de 2021.	Comentario: En la progresiva Km. 0+200, se advierte que no se ejecutaron ni se viene ejecutando actividad alguna correspondiente al mantenimiento periódico del camino vecinal, por lo que se observa vegetación abundante en la vía. Fuente: Acta de inspección física a la ejecución del servicio de 21 de junio de 2021.

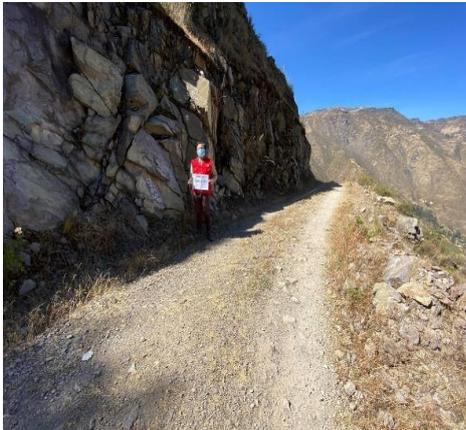
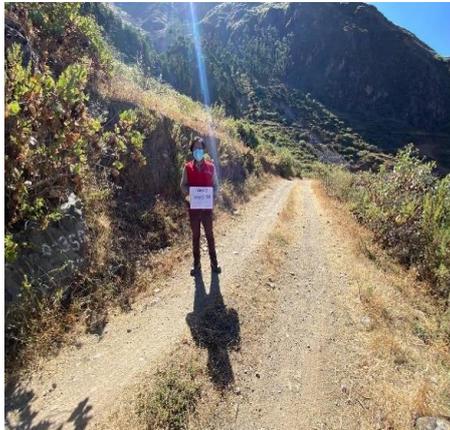
<p>Comentario: En la progresiva Km. 0+350, se advierte que no se ejecutaron ni se viene ejecutando actividad alguna correspondiente al mantenimiento periódico del camino vecinal, por lo que se observa vegetación y material granular sobre la vía. Fuente: Acta de inspección física a la ejecución del servicio de 21 de junio de 2021.</p>	<p>Comentario: En la progresiva Km. 0+650, se advierte que no se ejecutaron ni se viene ejecutando actividad alguna correspondiente al mantenimiento periódico del camino vecinal, por lo que se observa vegetación y material granular sobre la vía. Fuente: Acta de inspección física a la ejecución del servicio de 21 de junio de 2021.</p>

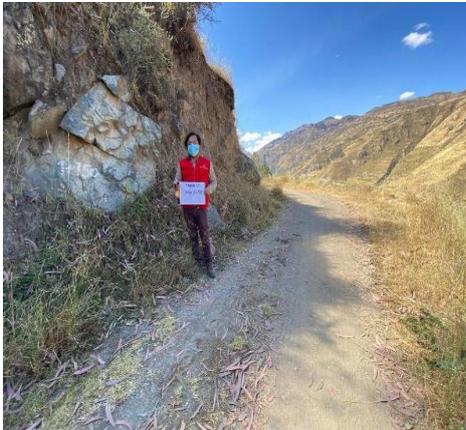
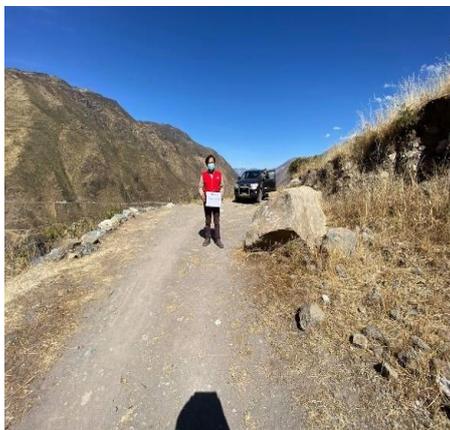
<p>Comentario: En la progresiva Km. 1+150, se advierte que no se ejecutaron ni se viene ejecutando actividad alguna correspondiente al mantenimiento periódico del camino vecinal, por lo que se observa vegetación y material granular sobre la vía. Fuente: Acta de inspección física a la ejecución del servicio de 21 de junio de 2021.</p>	<p>Comentario: En la progresiva Km. 1+550, se advierte que no se ejecutaron ni se viene ejecutando actividad alguna correspondiente al mantenimiento periódico del camino vecinal, por lo que se observa vegetación, material granular y rocas sobre la vía. Fuente: Acta de inspección física a la ejecución del servicio de 21 de junio de 2021.</p>

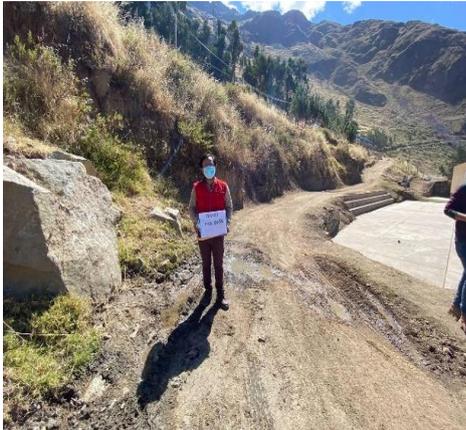
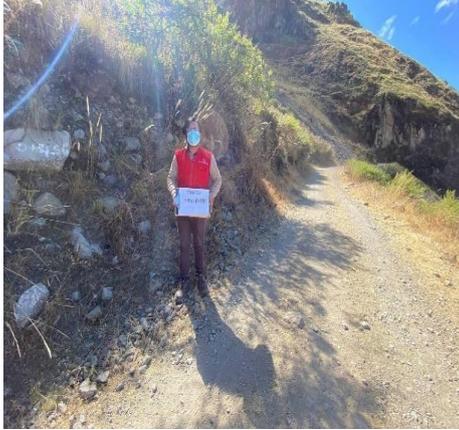
<p>Comentario: En la progresiva Km. 0+000, se advierte que no se ejecutaron ni se viene ejecutando actividad alguna correspondiente al mantenimiento periódico del camino vecinal, por lo que se observa erosión en la vía. Fuente: Acta de inspección física a la ejecución del servicio de 21 de junio de 2021.</p>	<p>Comentario: En la progresiva Km. 0+450, se advierte que no se ejecutaron ni se viene ejecutando actividad alguna correspondiente al mantenimiento periódico del camino vecinal, por lo que se observa vegetación y material granular sobre la vía. Fuente: Acta de inspección física a la ejecución del servicio de 21 de junio de 2021.</p>
<p align="center">Fotografía n.º 44 Progresiva Km. 0+800 del Tramo 3: Huamatambo – Illapasa (L=6.00 KM)</p>	<p align="center">Fotografía n.º 45 Progresiva Km. 1+000 del Tramo 3: Huamatambo – Illapasa (L=6.00 KM)</p>

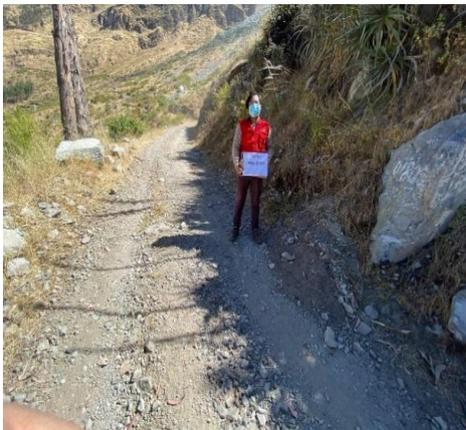
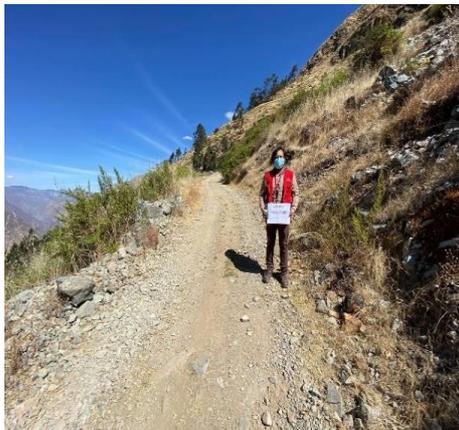
<p>Comentario: En la progresiva km. 0+800, se advierte que no se ejecutaron ni se viene ejecutando actividad alguna correspondiente al mantenimiento periódico del camino vecinal, por lo que se observa vegetación y material granular sobre la vía. Fuente: Acta de inspección física a la ejecución del servicio de 21 de junio de 2021.</p>	<p>Comentario: En la progresiva km. 1+000, se advierte que no se ejecutaron ni se viene ejecutando actividad alguna correspondiente al mantenimiento periódico del camino vecinal, por lo que se observa vegetación y material granular sobre la vía. Fuente: Acta de inspección física a la ejecución del servicio de 21 de junio de 2021.</p>

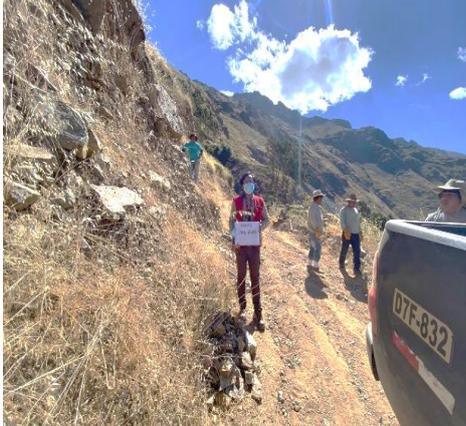
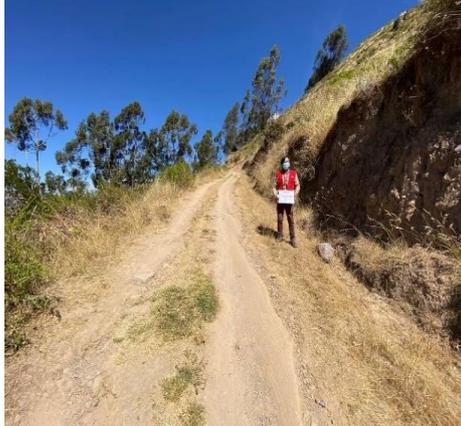
<p>Comentario: En la progresiva Km. 2+050, se advierte que no se ejecutaron ni se viene ejecutando actividad alguna correspondiente al mantenimiento periódico del camino vecinal, por lo que se observa vegetación y material granular sobre la vía. Fuente: Acta de inspección física a la ejecución del servicio de 21 de junio de 2021.</p>	<p>Comentario: En la progresiva Km. 2+600, se advierte que no se ejecutaron ni se viene ejecutando actividad alguna correspondiente al mantenimiento periódico del camino vecinal, por lo que se observa vegetación y material granular sobre la vía. Fuente: Acta de inspección física a la ejecución del servicio de 21 de junio de 2021.</p>
<p align="center">Fotografía n.º 48 Progresiva Km. 3+550 del Tramo 3: Huamatambo – Illapasa (L=6.00 KM)</p>	<p align="center">Fotografía n.º 49 Progresiva Km. 4+400 del Tramo 3: Huamatambo – Illapasa (L=6.00 KM)</p>

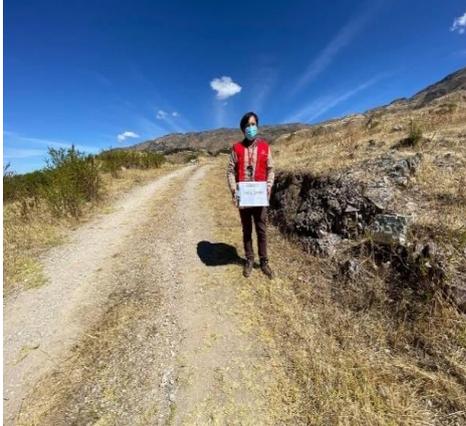
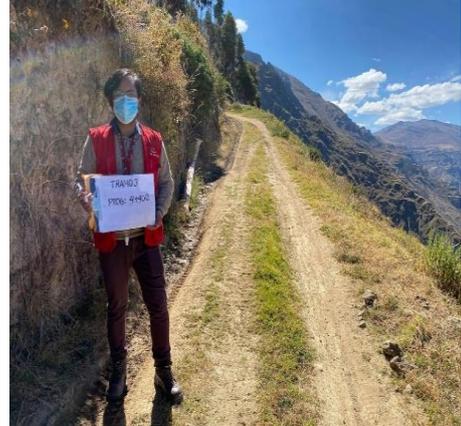
<p>Comentario: En la progresiva Km. 3+550, se advierte que no se ejecutaron ni se viene ejecutando actividad alguna correspondiente al mantenimiento periódico del camino vecinal, por lo que se observa vegetación y material granular sobre la vía. Fuente: Acta de inspección física a la ejecución del servicio de 21 de junio de 2021.</p>	<p>Comentario: En la progresiva Km. 4+400, se advierte que no se ejecutaron ni se viene ejecutando actividad alguna correspondiente al mantenimiento periódico del camino vecinal, por lo que se observa vegetación y material granular sobre la vía. Fuente: Acta de inspección física a la ejecución del servicio de 21 de junio de 2021.</p>

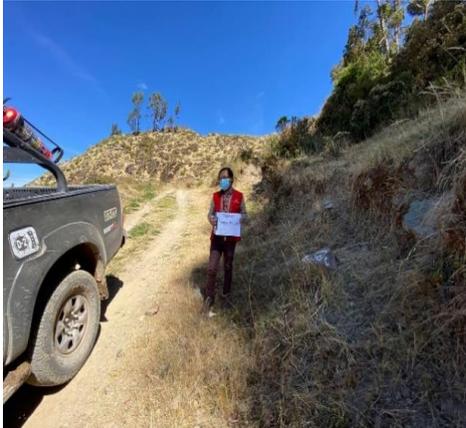
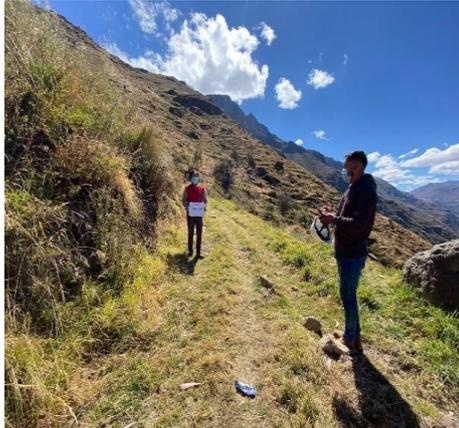
<p>Comentario: En la progresiva Km. 5+000, se advierte que no se ejecutaron ni se viene ejecutando actividad alguna correspondiente al mantenimiento periódico del camino vecinal, por lo que se observa vegetación y material granular sobre la vía. Fuente: Acta de inspección física a la ejecución del servicio de 21 de junio de 2021.</p>	<p>Comentario: En la progresiva Km. 5+400, se advierte que no se ejecutaron ni se viene ejecutando actividad alguna correspondiente al mantenimiento periódico del camino vecinal, por lo que se observa vegetación y material granular sobre la vía. Fuente: Acta de inspección física a la ejecución del servicio de 21 de junio de 2021.</p>
<p align="center">Fotografía n.° 52 Progresiva Km. 5+500 del Tramo 3: Huamatambo – Illapasa (L=6.00 KM)</p>	<p align="center">Fotografía n.° 53 Progresiva Km. 5+600 del Tramo 3: Huamatambo – Illapasa (L=6.00 KM)</p>

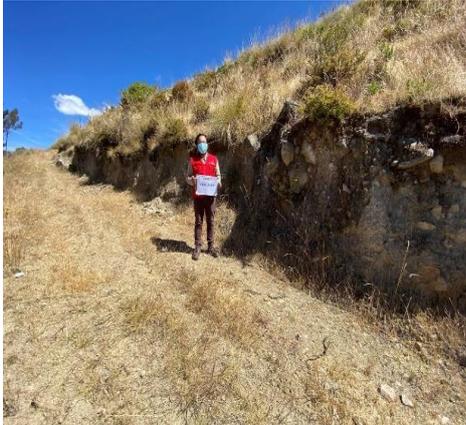
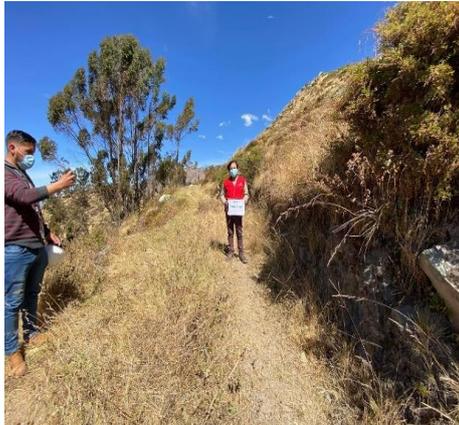
<p>Comentario: En la progresiva Km. 5+500, se advierte que no se ejecutaron ni se viene ejecutando actividad alguna correspondiente al mantenimiento periódico del camino vecinal, por lo que se observa vegetación y material granular sobre la vía. Fuente: Acta de inspección física a la ejecución del servicio de 21 de junio de 2021.</p>	<p>Comentario: En la progresiva Km. 5+600, se advierte que no se ejecutaron ni se viene ejecutando actividad alguna correspondiente al mantenimiento periódico del camino vecinal, por lo que se observa vegetación y material granular sobre la vía. Fuente: Acta de inspección física a la ejecución del servicio de 21 de junio de 2021.</p>

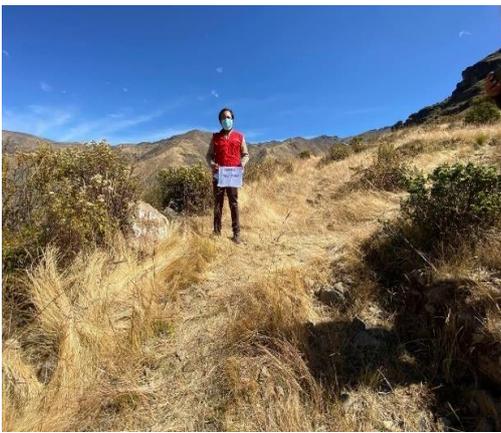
<p>Comentario: En la progresiva Km. 5+900, se advierte que no se ejecutaron ni se viene ejecutando actividad alguna correspondiente al mantenimiento periódico del camino vecinal, por lo que se observa vegetación y material granular sobre la vía.</p> <p>Fuente: Acta de inspección física a la ejecución del servicio de 21 de junio de 2021.</p>

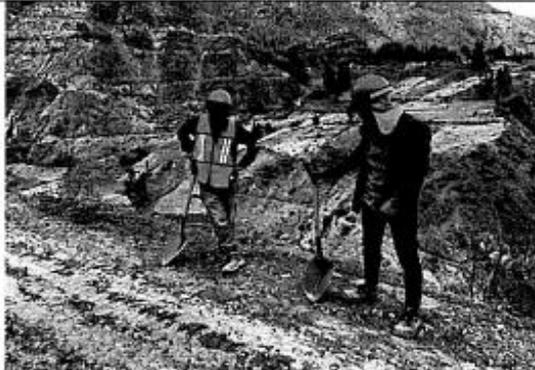
Vista fotográfica n.° 20

Vista fotográfica n.° 20: Presencia de dos (2) trabajadores que vienen retirando las piedras de mayor tamaño de la superficie de rodadura.

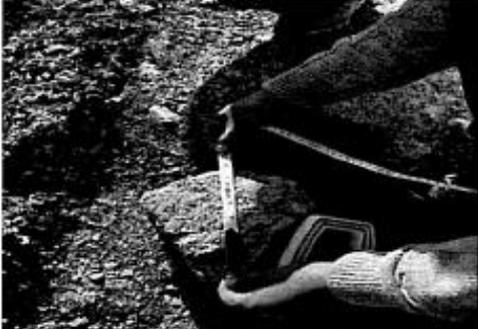
<table><tr> <td style="width: 50%; padding: 2px;"> <p style="font-size: small;">afirmado.</p>  <p style="font-size: x-small;">Vista fotográfica n.º 36: En la progresiva km 5+400, se observan partículas de hasta 12" en el material del afirmado.</p> </td> <td style="width: 50%; padding: 2px;"> <p style="font-size: small;">afirmado.</p>  <p style="font-size: x-small;">Vista fotográfica n.º 37: En la progresiva km 5+400, se observan partículas de hasta 10" en el material del afirmado.</p> </td> </tr><tr> <td colspan="2" style="padding: 2px;">  <p style="font-size: x-small;">Vista fotográfica n.º 40: En la progresiva km 5+450, se observan partículas de hasta 8" en el material del afirmado.</p> </td> </tr></table>

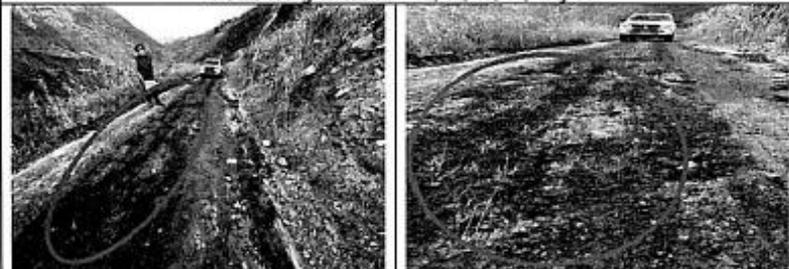
Vista fotográfica n.º 41: En la progresiva km 1+050, se observa el crecimiento de vegetación sobre la superficie de rodadura.
