INFORME DE HITO DE CONTROL
N° 17524-2021-CG/SADEN-SCC

“CONTRATACIÓN DEL SERVICIO PARA LA EJECUCIÓN DEL MANTENIMIENTO PERIÓDICO Y RUTINARIO DEL CAMINO VECINAL: EMP. HV - 904 (PISCIGRANJA – UCHKUPUQUIO) – HUVRURUMI – ACCALLICCASA – EMP. 28D (PLAZAPATA) (R090101), DISTRITO DE HUANCVELICA, PROVINCIA HUANCVELICA – DEPARTAMENTO HUANCVELICA”

HITO DE CONTROL N° 01 – ACTIVIDADES DE CONSERVACIÓN PERIÓDICA Y RUTINARIA AL MES DE JUNIO DE 2021

**PERÍODO DE EVALUACIÓN DEL HITO DE CONTROL:
DEL 5 AL 9 DE JULIO DE 2021**

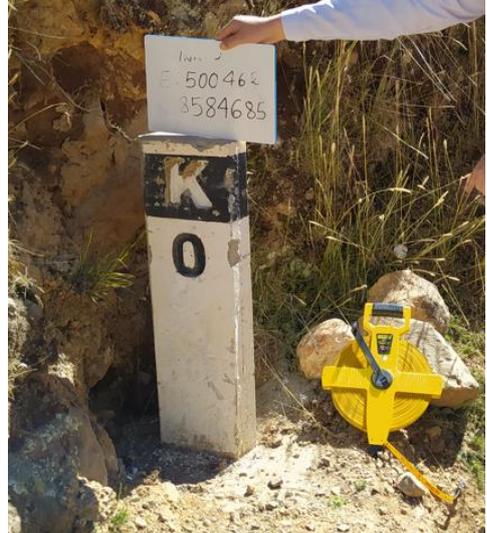
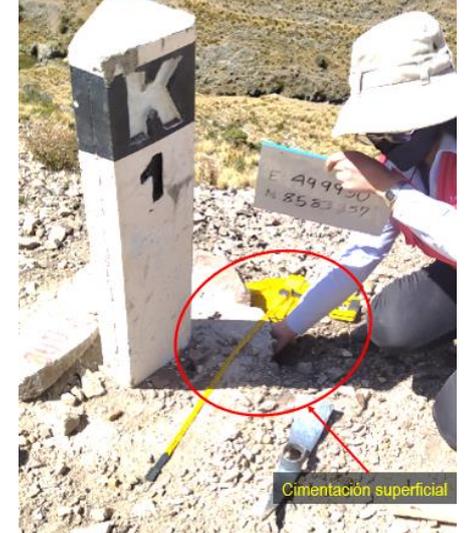
<p>Fotografía n.° 3 Verificación de poste kilométricos correspondiente a la progresiva Km. 0+000</p>	<p>Fotografía n.° 4 Verificación de poste kilométricos correspondiente a la progresiva Km. 1+000</p>

<p>Comentarios:</p> <ul style="list-style-type: none"> - Deterioro de pintura y desprendimiento del acabado. - En la sección de código de ruta se encontró la letra "K" de color blanco en fondo negro; omitiéndose la abreviatura y la codificación correcta de la ruta, las mismas que deberían de ser de color negro en fondo naranja. <p>Fuente: Acta de Inspección n.° 01-2021-CG/SADEN de 6 de julio de 2021.</p>	<p>Comentarios:</p> <ul style="list-style-type: none"> - Deterioro de pintura y desprendimiento del acabado. - Poste kilométrico anclado a cimentación de concreto de 4 cm de espesor, la cual se instaló de forma superficial, no garantizando su correcto anclaje y estabilidad. - En la sección de código de ruta se encontró la letra "K" de color blanco en fondo negro; omitiéndose la abreviatura y la codificación correcta de la ruta, las mismas que deberían de ser de color negro en fondo naranja. <p>Fuente: Acta de Inspección n.° 01-2021-CG/SADEN de 6 de julio de 2021.</p>

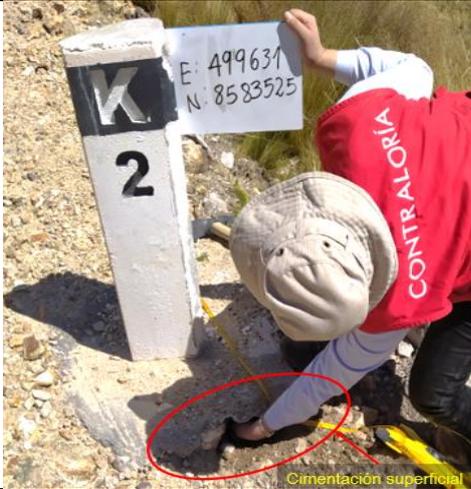
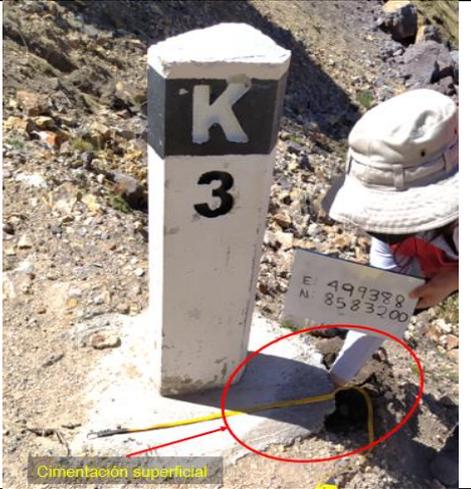
<p>Comentarios:</p> <ul style="list-style-type: none"> - Poste kilométrico anclado a cimentación de concreto de 4 cm de espesor, la cual se instaló de forma superficial, no garantizando su correcto anclaje y estabilidad. - En la sección de código de ruta se encontró la letra "K" de color blanco en fondo negro; omitiéndose la abreviatura y la codificación correcta de la ruta, las mismas que deberían de ser de color negro en fondo naranja. <p>Fuente: Acta de Inspección n.º 01-2021-CG/SADEN de 6 de julio de 2021.</p>	<p>Comentarios:</p> <ul style="list-style-type: none"> - Deterioro de pintura y desprendimiento del acabado. - Poste kilométrico anclado a cimentación de concreto de 4 cm de espesor, la cual se instaló de forma superficial, no garantizando su correcto anclaje y estabilidad. - En la sección de código de ruta se encontró la letra "K" de color blanco en fondo negro; omitiéndose la abreviatura y la codificación correcta de la ruta, las mismas que deberían de ser de color negro en fondo naranja. <p>Fuente: Acta de Inspección n.º 01-2021-CG/SADEN de 6 de julio de 2021.</p>

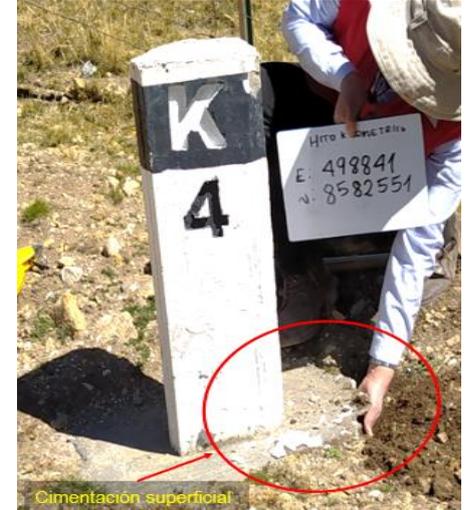
<p align="center">Fotografía n.º 7 Verificación de poste kilométricos correspondiente a la progresiva Km. 4+000</p>

<p>Comentarios:</p> <ul style="list-style-type: none"> - Deterioro de pintura y quañaduras en el acabado. - Poste kilométrico anclado a cimentación de concreto de 4 cm de espesor, la cual se instaló de forma superficial, no garantizando su correcto anclaje y estabilidad. - En la sección de código de ruta se encontró la letra "K" de color blanco en fondo negro; omitiéndose la abreviatura y la codificación correcta de la ruta, las mismas que deberían de ser de color negro en fondo naranja. <p>Fuente: Acta de Inspección n.º 01-2021-CG/SADEN de 6 de julio de 2021.</p>	<p align="center">Fotografía n.º 8 Verificación de poste kilométricos correspondiente a la progresiva Km. 5+000</p>

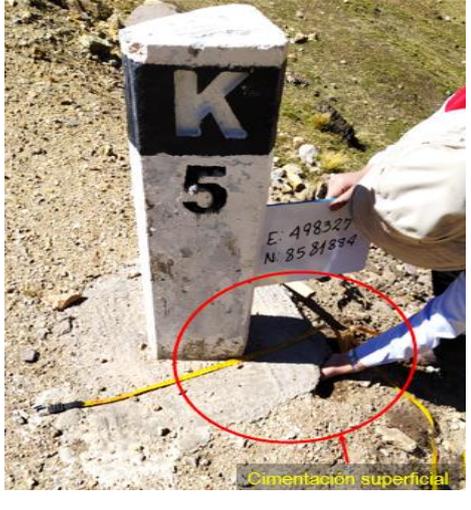
<p>Comentarios:</p> <ul style="list-style-type: none"> - Deterioro de pintura y quañaduras en el acabado. - Poste kilométrico anclado a cimentación de concreto de 4 cm de espesor, la cual se instaló de forma superficial, no garantizando su correcto anclaje y estabilidad. - En la sección de código de ruta se encontró la letra "K" de color blanco en fondo negro; omitiéndose la abreviatura y la codificación correcta de la ruta, las mismas que deberían de ser de color negro en fondo naranja. <p>Fuente: Acta de Inspección n.º 01-2021-CG/SADEN de 6 de julio de 2021.</p>

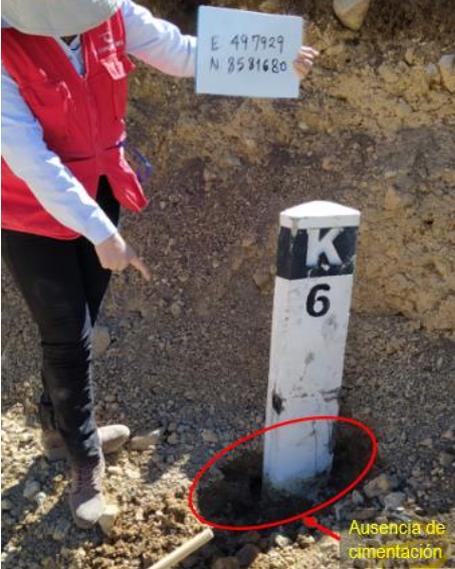
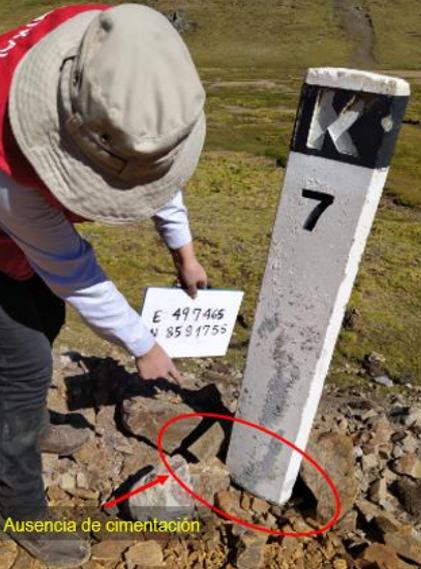
Fotografía n.º 9 Verificación de poste kilométricos correspondiente a la progresiva Km. 6+000	Fotografía n.º 10 Verificación de poste kilométricos correspondiente a la progresiva Km. 7+000

<p>Comentarios:</p> <ul style="list-style-type: none"> - Deterioro de pintura y desprendimiento del acabado. - Postes kilométricos instalado sin cimentaciones. - En la sección de código de ruta se encontró la letra "K" de color blanco en fondo negro; omitiéndose la abreviatura y la codificación correcta de la ruta, las mismas que deberían de ser de color negro en fondo naranja. <p>Fuente: Acta de Inspección n.º 01-2021-CG/SADEN de 6 de julio de 2021.</p>	<p>Comentarios:</p> <ul style="list-style-type: none"> - Deterioro de pintura y desprendimiento del acabado. - Postes kilométricos instalado sin cimentaciones. - En la sección de código de ruta se encontró la letra "K" de color blanco en fondo negro; omitiéndose la abreviatura y la codificación correcta de la ruta, las mismas que deberían de ser de color negro en fondo naranja. <p>Fuente: Acta de Inspección n.º 01-2021-CG/SADEN de 6 de julio de 2021.</p>

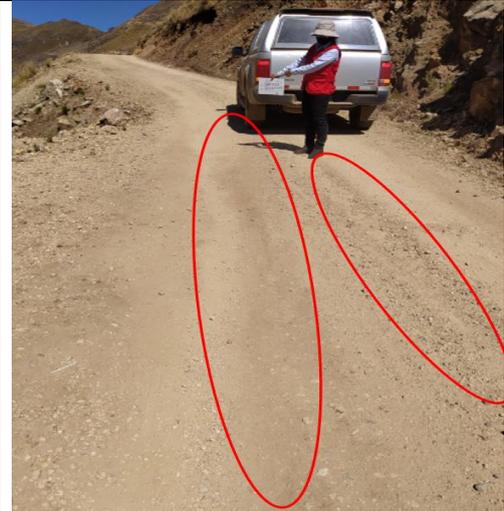
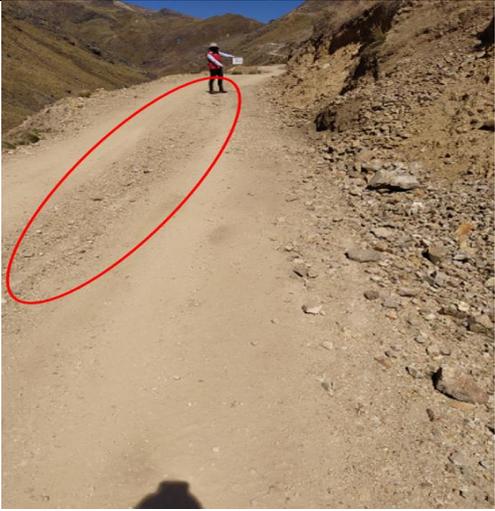
Fotografía n.° 11 Deterioros en la capa de rodadura	Fotografía n.° 12 Deterioros en la capa de rodadura

<p>Comentarios:</p> <ul style="list-style-type: none"> - Ubicación de la observación: E: 500233 N: 8584254 (Km. 0+500) - Deformación en la capa de rodadura (Ahuellamiento mayor a 6 m de longitud). - Erosión longitudinal. <p>Fuente: Acta de Inspección n.° 01-2021-CG/SADEN de 6 de julio de 2021.</p>	<p>Comentarios:</p> <ul style="list-style-type: none"> - Ubicación de la observación: E: 500193 N: 8584193 (Km. 0+575) - Deformación en la capa de rodadura (Ahuellamiento mayor a 6 m de longitud). <p>Fuente: Acta de Inspección n.° 01-2021-CG/SADEN de 6 de julio de 2021.</p>

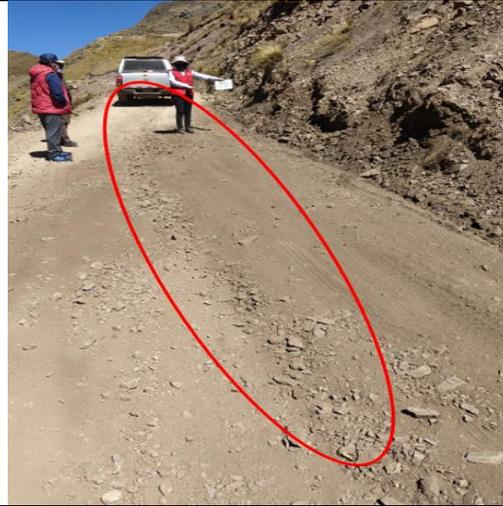
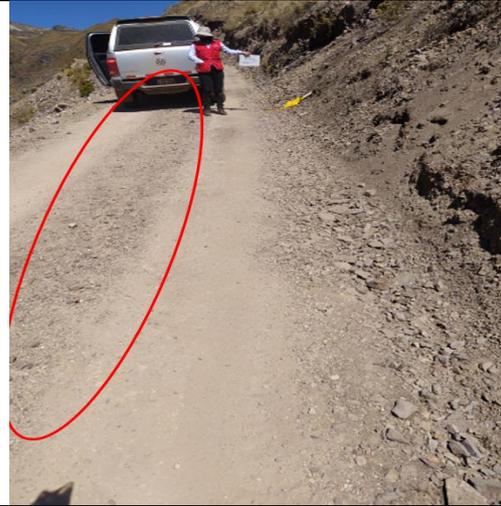
<p>Comentarios:</p> <ul style="list-style-type: none"> - Ubicación de la observación: E: 500011 N: 8583954 (Km. 0+880) - Deformación en la capa de rodadura (Ahuellamiento mayor a 6 m de longitud). - Erosión longitudinal. - Material suelto y/o disgregado sobre la calzada. <p>Fuente: Acta de Inspección n.º 01-2021-CG/SADEN de 6 de julio de 2021.</p>	<p>Comentarios:</p> <ul style="list-style-type: none"> - Ubicación de la observación: E: 499930 N: 8583857 (Km. 1+010) - Material disgregado en eje de capa de rodadura. - Piedras de más de 2 pulgadas en capa de rodadura. <p>Fuente: Acta de Inspección n.º 01-2021-CG/SADEN de 6 de julio de 2021.</p>

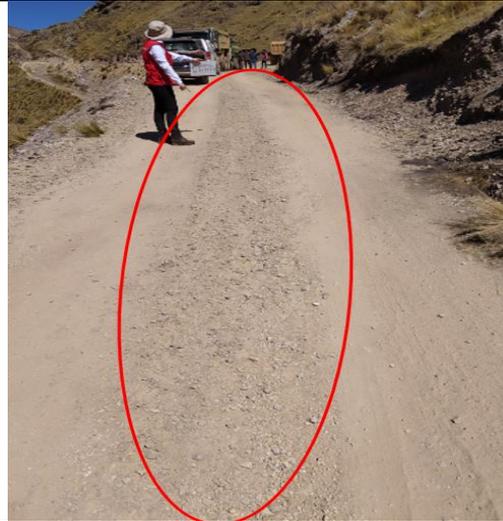
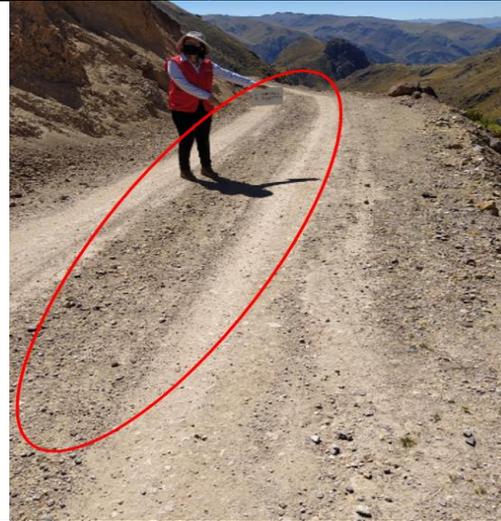
<p>Comentarios:</p> <ul style="list-style-type: none"> - Ubicación de la observación: E: 499776 N: 8583826 (Km. 1+655) - Material disgregado en eje de capa de rodadura. - Material suelto y/o disgregado sobre la calzada. <p>Fuente: Acta de Inspección n.º 01-2021-CG/SADEN de 6 de julio de 2021.</p>	<p>Comentarios:</p> <ul style="list-style-type: none"> - Ubicación de la observación: E: 499463 N: 8583493 (Km. 2+720) - Material disgregado en eje de capa de rodadura. - Material suelto y/o disgregado sobre la calzada. <p>Fuente: Acta de Inspección n.º 01-2021-CG/SADEN de 6 de julio de 2021.</p>

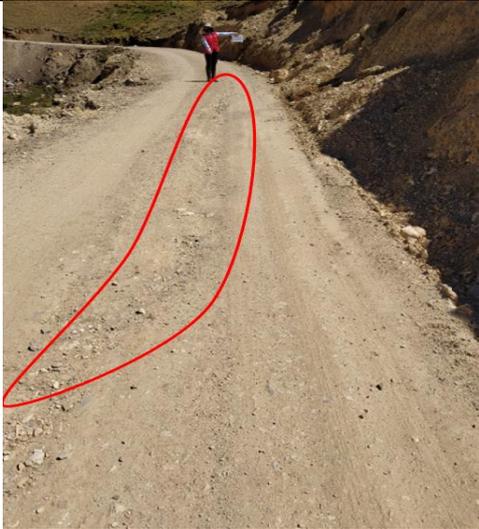
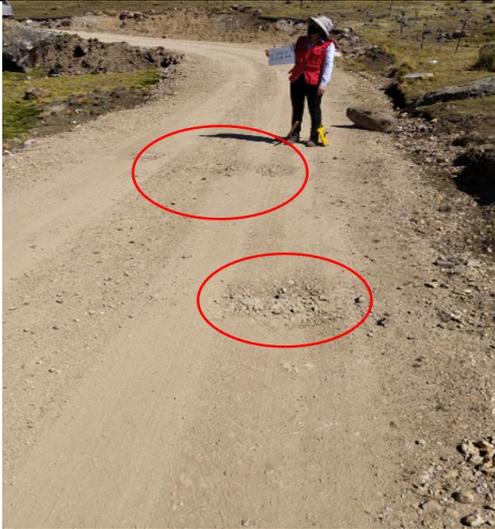
<p>Comentarios:</p> <ul style="list-style-type: none"> - Ubicación de la observación: E: 499120 N: 8582863 (Km. 3+550) - Erosión en capa de rodadura. - Material suelto y/o disgregado sobre la calzada. <p>Fuente: Acta de Inspección n.º 01-2021-CG/SADEN de 6 de julio de 2021.</p>	<p>Comentarios:</p> <ul style="list-style-type: none"> - Ubicación de la observación: E: 498327 N: 8581884 (Km. 5 +050) <p>Baches</p> <p>Fuente: Acta de Inspección n.º 01-2021-CG/SADEN de 6 de julio de 2021.</p>

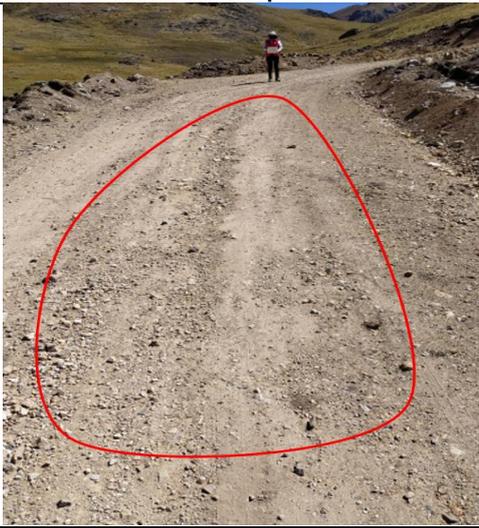
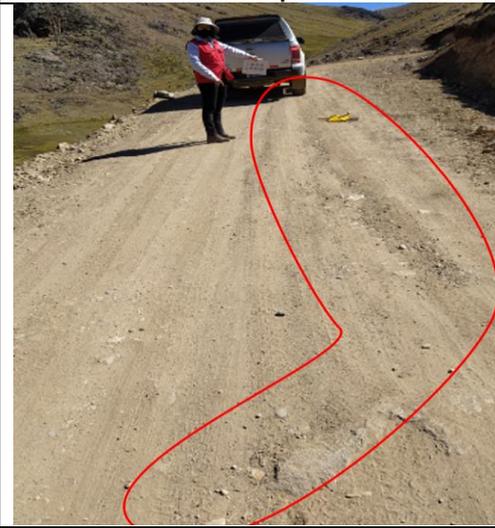
<p>Comentarios:</p> <ul style="list-style-type: none"> - Ubicación de la observación: E: 498049 N: 8581611 (Km. 5+500) - Deformación en la capa de rodadura (Ahuellamiento mayor a 6 m de longitud). <p>Fuente: Acta de Inspección n.º 01-2021-CG/SADEN de 6 de julio de 2021.</p>	<p>Comentarios:</p> <ul style="list-style-type: none"> - Ubicación de la observación: E: 497929 N: 8581680 (Km. 6+050) - Deformación en la capa de rodadura (Ahuellamiento mayor a 6 m de longitud). - Material suelto y/o disgregado sobre la calzada. <p>Fuente: Acta de Inspección n.º 01-2021-CG/SADEN de 6 de julio de 2021.</p>

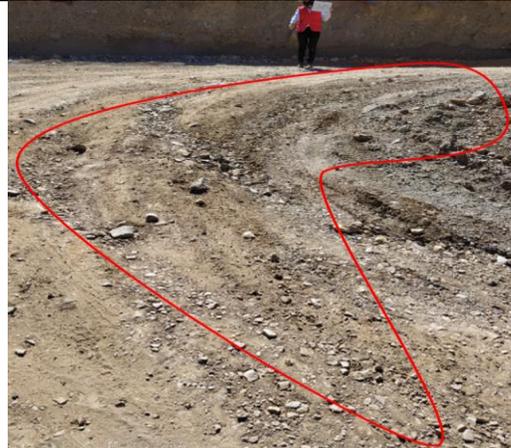
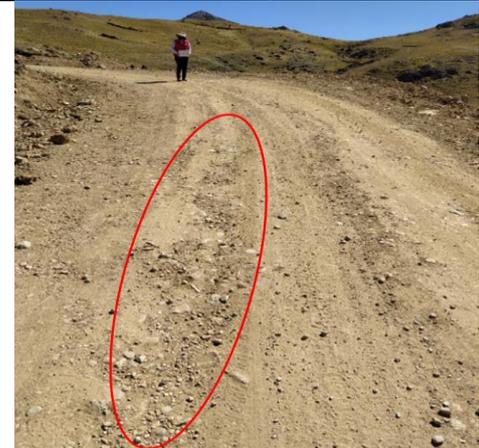
<p>Comentarios:</p> <ul style="list-style-type: none"> - Ubicación de la observación: E: 497906 N: 8581681 (Km. 6+090) - Deformación en la capa de rodadura (Ahuellamiento mayor a 6 m de longitud). - Material suelto y/o disgregado sobre la calzada. - Erosión longitudinal. <p>Fuente: Acta de Inspección n.º 01-2021-CG/SADEN de 6 de julio de 2021.</p>	<p>Comentarios:</p> <ul style="list-style-type: none"> - Ubicación de la observación: E: 497836 N: 8581710 (Km. 6+520) - Deformación en la capa de rodadura (Ahuellamiento mayor a 6 m de longitud). - Material suelto y/o disgregado sobre la calzada. - Erosión longitudinal. <p>Fuente: Acta de Inspección n.º 01-2021-CG/SADEN de 6 de julio de 2021.</p>

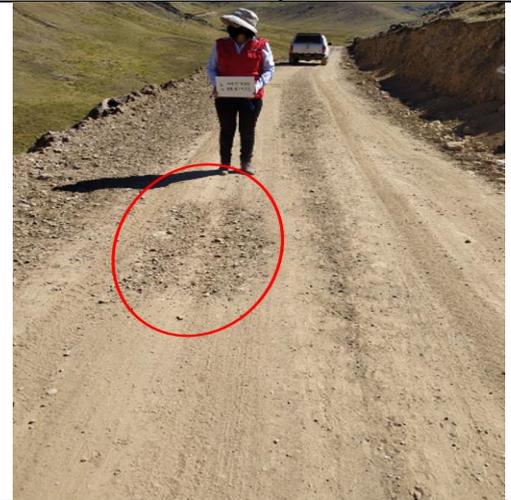
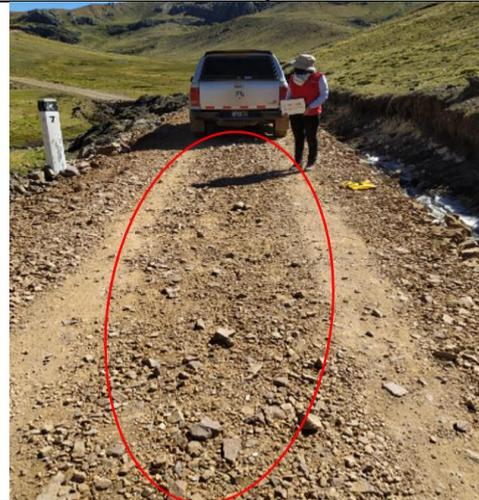
<p>Comentarios:</p> <ul style="list-style-type: none"> - Ubicación de la observación: E: 497708 N: 8581710 (Km. 6+690) - Deformación en la capa de rodadura (Ahuellamiento mayor a 6 m de longitud). - Baches. <p>Fuente: Acta de Inspección n.º 01-2021-CG/SADEN de 6 de julio de 2021.</p>	<p>Comentarios:</p> <ul style="list-style-type: none"> - Ubicación de la observación: E: 497465 N: 8581755 (Km. 7+00) - Material suelto (predominantemente piedras de más de 2 pulgadas) en capa de rodadura. <p>Fuente: Acta de Inspección n.º 01-2021-CG/SADEN de 6 de julio de 2021.</p>

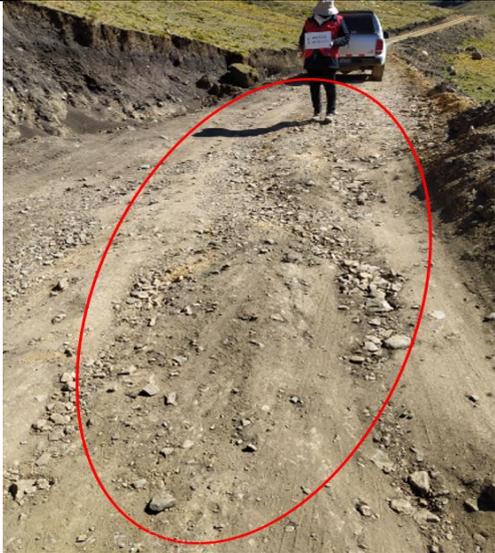
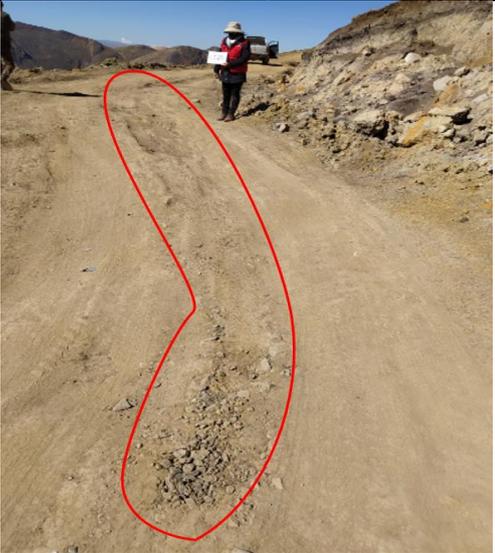
<p>Comentarios:</p> <ul style="list-style-type: none"> - Ubicación de la observación: - E: 497284 N: 8581655 (Km. 7+360) - Erosión longitudinal. - Deformación en la capa de rodadura (Ahuellamiento mayor a 6 m de longitud). <p>Fuente: Acta de Inspección n.º 01-2021-CG/SADEN de 6 de julio de 2021.</p>	<p>Comentarios:</p> <ul style="list-style-type: none"> - Ubicación de la observación: - E: 497145 N: 8581492 (Km. 8+090) - Deformación en la capa de rodadura (Ahuellamiento mayor a 6 m de longitud). <p>Fuente: Acta de Inspección n.º 01-2021-CG/SADEN de 6 de julio de 2021.</p>

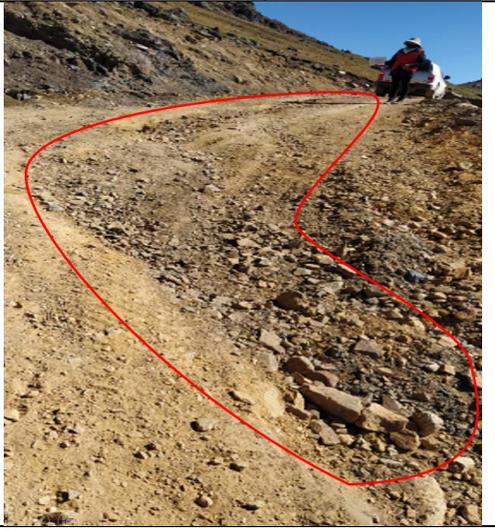
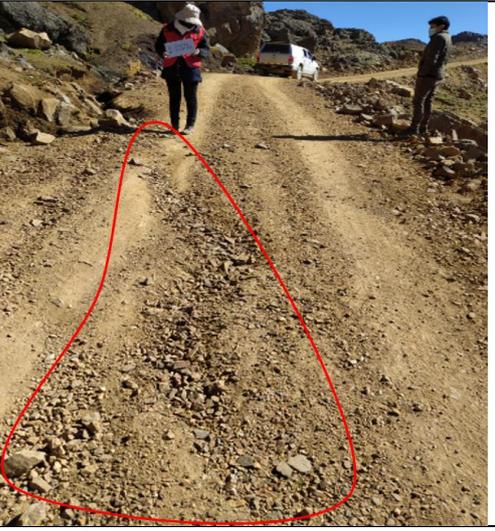
<p>Comentarios:</p> <ul style="list-style-type: none"> - Ubicación de la observación: E: 497278 N: 8581475 (Km. 8+270) - Erosión longitudinal. - Deformación en la capa de rodadura (Ahuellamiento mayor a 6 m de longitud). <p>Fuente: Acta de Inspección n.º 01-2021-CG/SADEN de 6 de julio de 2021.</p>	<p>Comentarios:</p> <ul style="list-style-type: none"> - Ubicación de la observación: E: 496721 N: 8581234 (Km. 8+960) - Erosión longitudinal. - Deformación en la capa de rodadura (Ahuellamiento mayor a 6 m de longitud). <p>Fuente: Acta de Inspección n.º 01-2021-CG/SADEN de 6 de julio de 2021.</p>

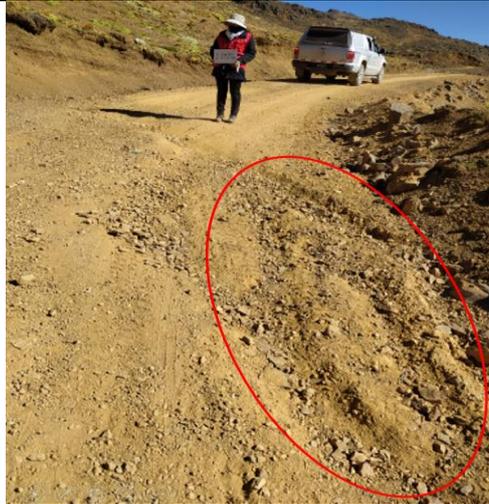
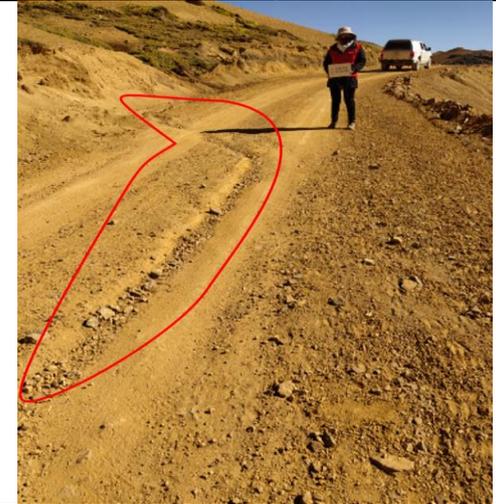
<p>Comentarios:</p> <ul style="list-style-type: none"> - Ubicación de la observación: - E: 496617 N: 8581114 (Km. 9+260) - Erosión longitudinal. <p>Fuente: Acta de Inspección n.º 01-2021-CG/SADEN de 6 de julio de 2021.</p>	<p>Comentarios:</p> <ul style="list-style-type: none"> - Ubicación de la observación: - E: 496673 N: 8580773 (Km. 10+390) - Erosión longitudinal. <p>Fuente: Acta de Inspección n.º 01-2021-CG/SADEN de 6 de julio de 2021.</p>

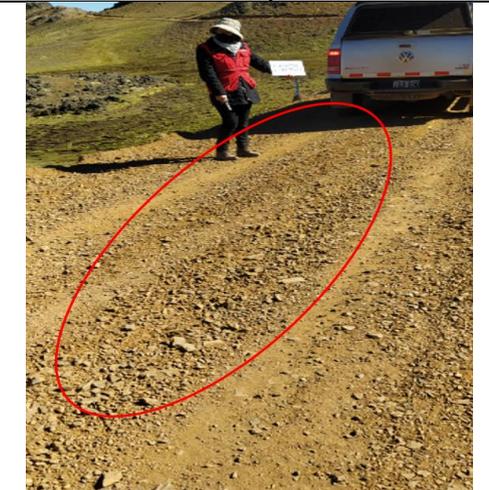
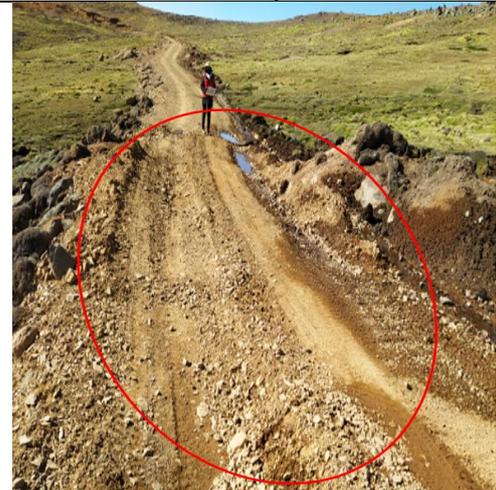
<p>Comentarios:</p> <ul style="list-style-type: none"> - Ubicación de la observación: - E: 496736 N: 8579622 (Km. 11+890) - Material suelto (predominantemente piedras de más de 2 pulgadas) en capa de rodadura. <p>Fuente: Acta de Inspección n.º 01-2021-CG/SADEN de 6 de julio de 2021.</p>	<p>Comentarios:</p> <ul style="list-style-type: none"> - Ubicación de la observación: - E: 496298 N: 8578049 (Km. 13+930) - Erosión longitudinal. - Deformación en la capa de rodadura (Ahuellamiento mayor a 6 m de longitud). <p>Piedra de más de 2 pulgadas en capa de rodadura.</p> <p>Fuente: Acta de Inspección n.º 01-2021-CG/SADEN de 6 de julio de 2021.</p>

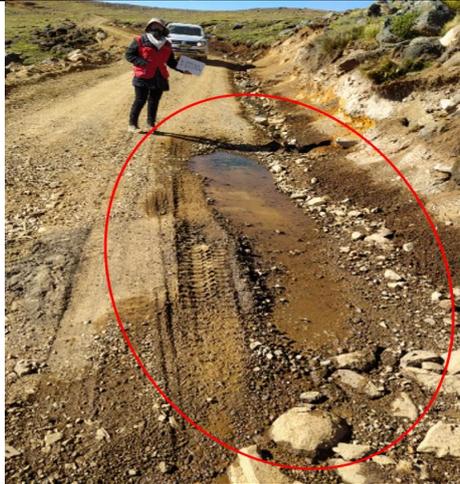
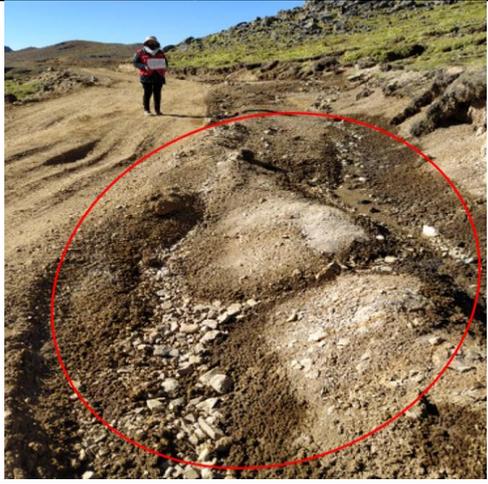
<p align="center">Fotografía n.º 33 Deterioros en la capa de rodadura</p>	<p align="center">Fotografía n.º 34 Deterioros en la capa de rodadura</p>

<p>Comentarios:</p> <ul style="list-style-type: none"> - Ubicación de la observación: - E: 496268 N: 8577979 (Km. 14+010) - Erosión longitudinal. - Deformación en la capa de rodadura (Ahuellamiento mayor a 6 m de longitud). <p>Piedra de más de 2 pulgadas en capa de rodadura. Fuente: Acta de Inspección n.º 01-2021-CG/SADEN de 6 de julio de 2021.</p>	<p>Comentarios:</p> <ul style="list-style-type: none"> - Ubicación de la observación: - E: 496256 N: 8577911 (Km. 14+090) - Erosión longitudinal. - Deformación en la capa de rodadura (Ahuellamiento mayor a 6 m de longitud). - Material suelto y/o disgregado sobre la calzada. <p>Fuente: Acta de Inspección n.º 01-2021-CG/SADEN de 6 de julio de 2021.</p>

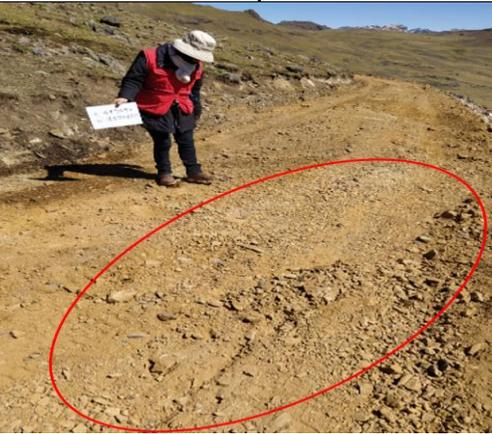
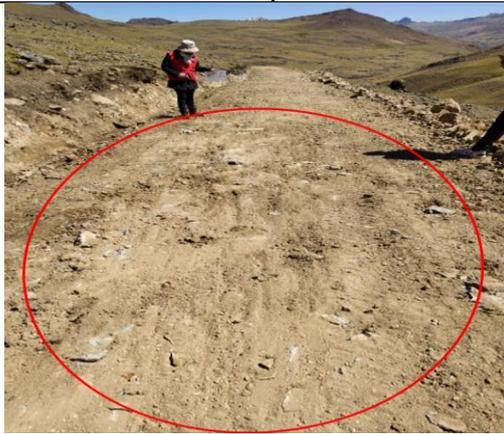
<p align="center">Fotografía n.º 35 Deterioros en la capa de rodadura</p>	<p align="center">Fotografía n.º 36 Deterioros en la capa de rodadura</p>

<p>Comentarios:</p> <ul style="list-style-type: none"> - Ubicación de la observación: - E: 495093 N: 8577805 (Km. 15+450) - Material suelto (predominantemente piedras de más de 2 pulgadas) en capa de rodadura. <p>Fuente: Acta de Inspección n.º 01-2021-CG/SADEN de 6 de julio de 2021.</p>	<p>Comentarios:</p> <ul style="list-style-type: none"> - Ubicación de la observación: - E: 495087 N: 8577909 (Km. 16+140) - Material suelto (predominantemente piedras de más de 2 pulgadas) en capa de rodadura. <p>Fuente: Acta de Inspección n.º 01-2021-CG/SADEN de 6 de julio de 2021.</p>

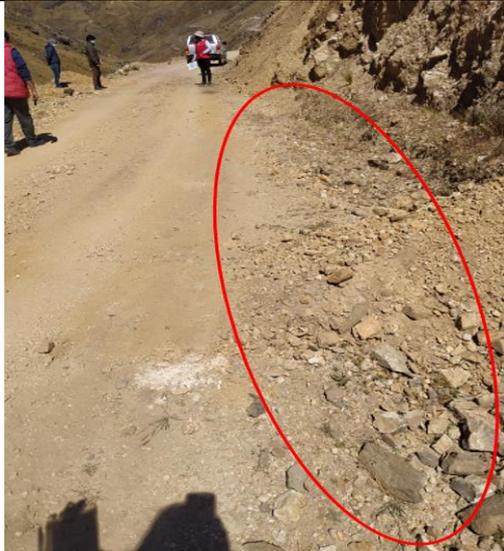
<p align="center">Fotografía n.º 42 Verificación de cunetas</p>

<p>Comentarios:</p> <ul style="list-style-type: none"> - Ubicación de la observación: E: 500176 N: 8584178 (Km. 0+590) - Acumulación de material granular, piedras y vegetación en cuneta, producto del deslizamiento de talud. <p>Fuente: Acta de Inspección n.º 01-2021-CG/SADEN de 6 de julio de 2021.</p>	<p>Comentarios:</p> <ul style="list-style-type: none"> - Ubicación de la observación: E: 500162 N: 8584164 (Km. 0+620). - Acumulación de material granular, piedras y vegetación en cuneta, producto del deslizamiento de talud. <p>Fuente: Acta de Inspección n.º 01-2021-CG/SADEN de 6 de julio de 2021.</p>

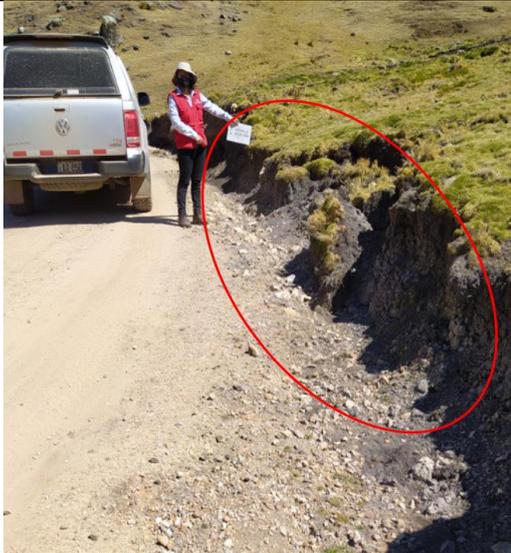
<p>Comentarios:</p> <ul style="list-style-type: none"> - Ubicación de la observación: E: 499502 N: 8583564 (Km. 2+610) - Acumulación de material en cuneta. <p>Fuente: Acta de Inspección n.º 01-2021-CG/SADEN de 6 de julio de 2021.</p>	<p>Comentarios:</p> <ul style="list-style-type: none"> - Ubicación de la observación: E: 499168 N: 8583008 (Km. 3+380) - Acumulación de material granular, piedras y vegetación en cuneta, producto del deslizamiento de talud. <p>Fuente: Acta de Inspección n.º 01-2021-CG/SADEN de 6 de julio de 2021.</p>

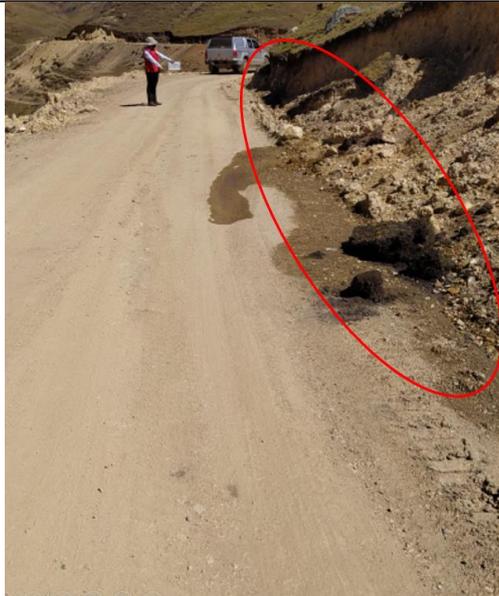
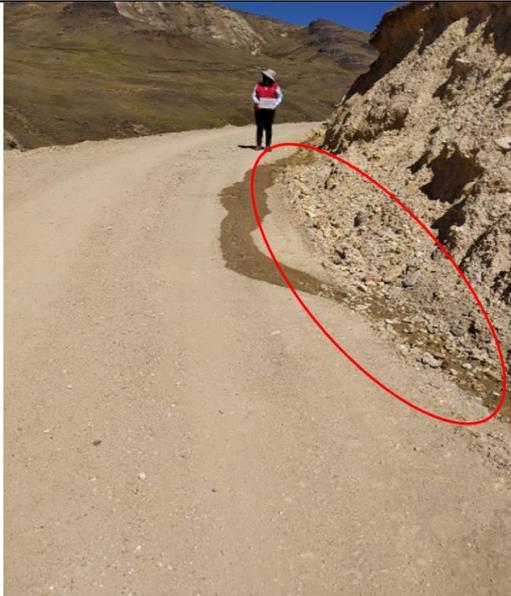
<p>Comentarios:</p> <ul style="list-style-type: none"> - Ubicación de la observación: E: 499120 N: 8582863 (Km. 3+550) - Acumulación de material en cuneta. <p>Fuente: Acta de Inspección n.º 01-2021-CG/SADEN de 6 de julio de 2021.</p>	<p>Comentarios:</p> <ul style="list-style-type: none"> - Ubicación de la observación: E: 499083 N: 8582789 (Km. 3+660) - Acumulación de material en cuneta. <p>Fuente: Acta de Inspección n.º 01-2021-CG/SADEN de 6 de julio de 2021.</p>

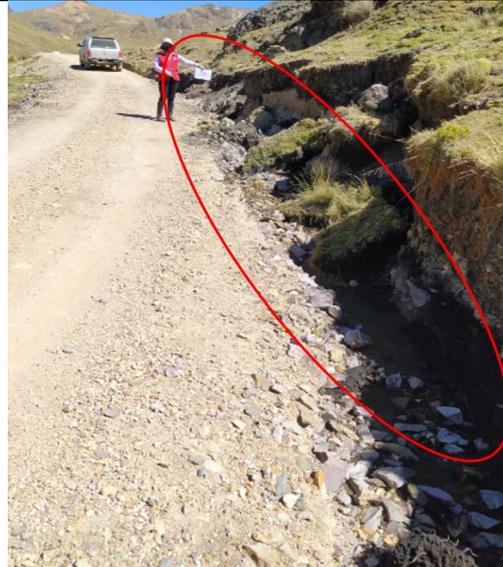
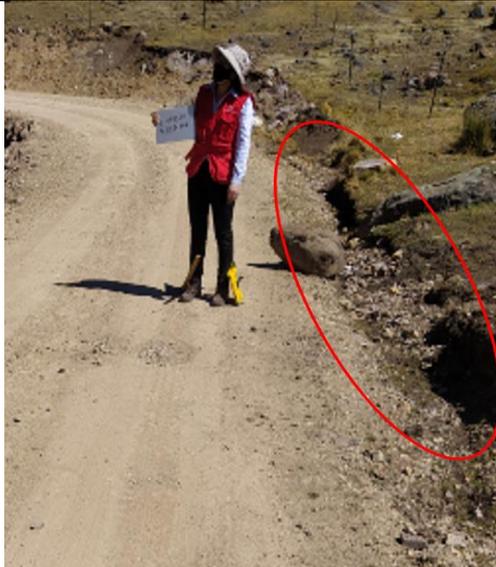
<p>Comentarios:</p> <ul style="list-style-type: none"> - Ubicación de la observación: E: 498537 N: 8582137 (Km. 4+710) - Acumulación de material en cuneta. <p>Fuente: Acta de Inspección n.º 01-2021-CG/SADEN de 6 de julio de 2021.</p>	<p>Comentarios:</p> <ul style="list-style-type: none"> - Ubicación de la observación: E: 498327 N: 8581884 (Km. 5+050) - Acumulación de material en cuneta. <p>Fuente: Acta de Inspección n.º 01-2021-CG/SADEN de 6 de julio de 2021.</p>

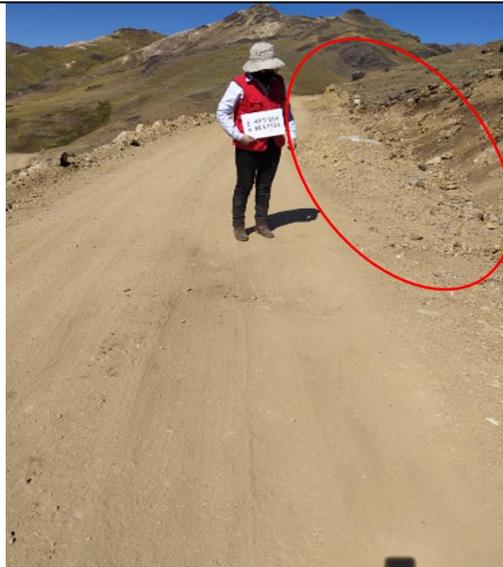
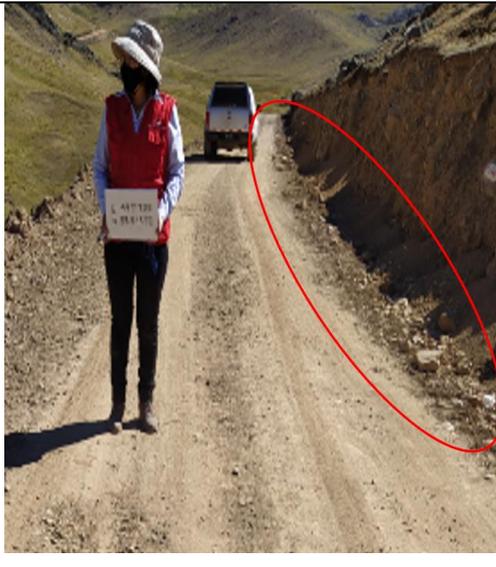
<p>Comentarios:</p> <ul style="list-style-type: none"> - Ubicación de la observación: E: 497854 N: 8581788 (Km. 6+380) - Acumulación de material en cuneta. <p>Fuente: Acta de Inspección n.º 01-2021-CG/SADEN de 6 de julio de 2021.</p>	<p>Comentarios:</p> <ul style="list-style-type: none"> - Ubicación de la observación: E: 497708 N: 8581710 (Km. 6+690) - Acumulación de material en cuneta. <p>Fuente: Acta de Inspección n.º 01-2021-CG/SADEN de 6 de julio de 2021.</p>

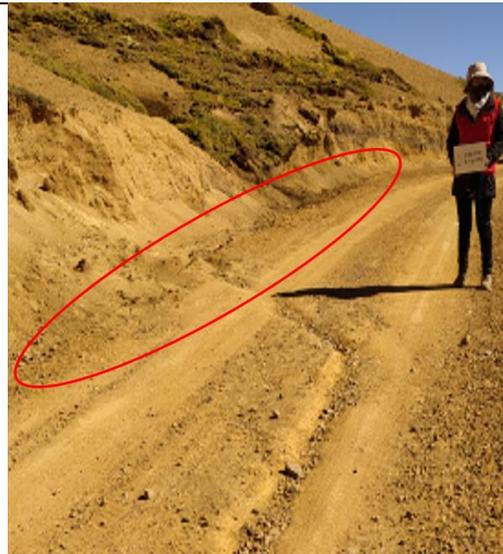
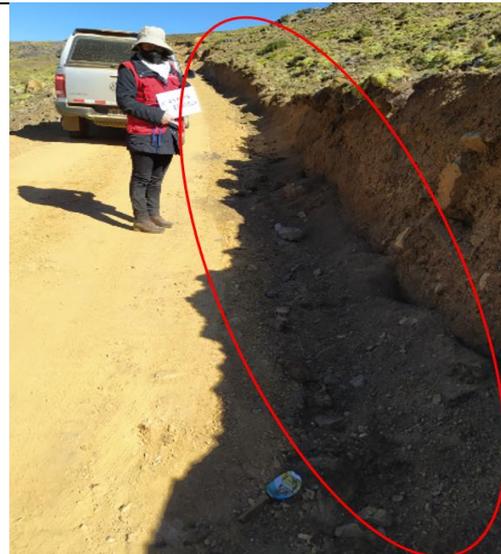
<p>Comentarios:</p> <ul style="list-style-type: none"> - Ubicación de la observación: E: 496617 N: 8581114 (Km. 10+390) - Acumulación de material en cuneta. <p>Fuente: Acta de Inspección n.º 01-2021-CG/SADEN de 6 de julio de 2021.</p>	<p>Comentarios:</p> <ul style="list-style-type: none"> - Ubicación de la observación: E: 496688 N: 8580523 (Km. 10+810) - Acumulación de material en cuneta. <p>Fuente: Acta de Inspección n.º 01-2021-CG/SADEN de 6 de julio de 2021.</p>

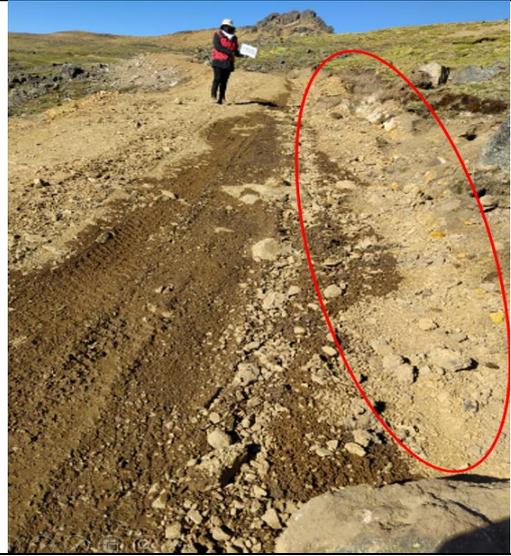
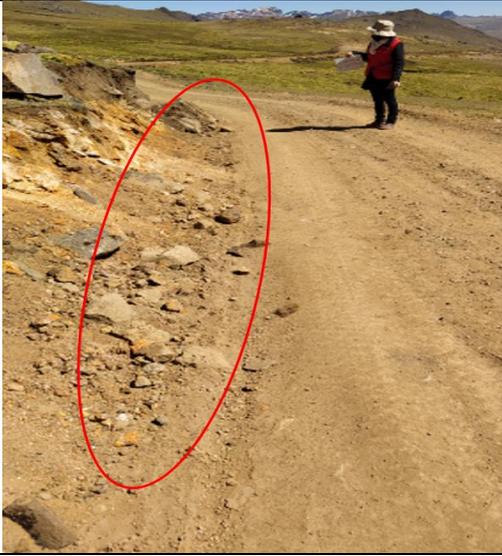
<p>Comentarios: - Ubicación de la observación: E: 495652 N: 8577698 (Km. 14+760) Acumulación de material en cuneta. Fuente: Acta de Inspección n.º 01-2021-CG/SADEN de 6 de julio de 2021.</p>	<p>Comentarios: - Ubicación de la observación: E: 495402 N: 8577616 (Km. 15+030) Acumulación de material en cuneta. Fuente: Acta de Inspección n.º 01-2021-CG/SADEN de 6 de julio de 2021.</p>

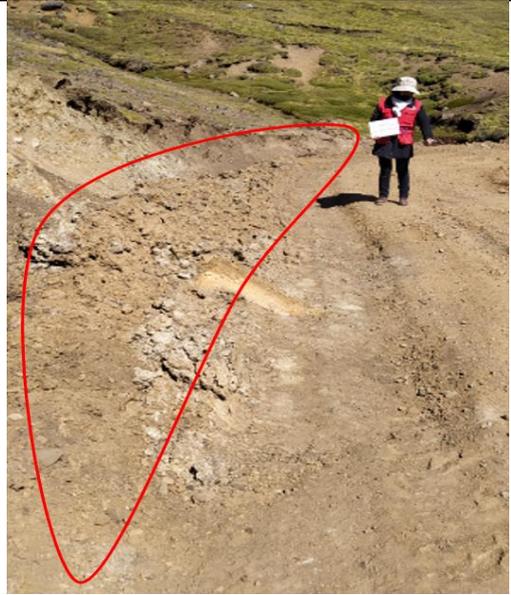
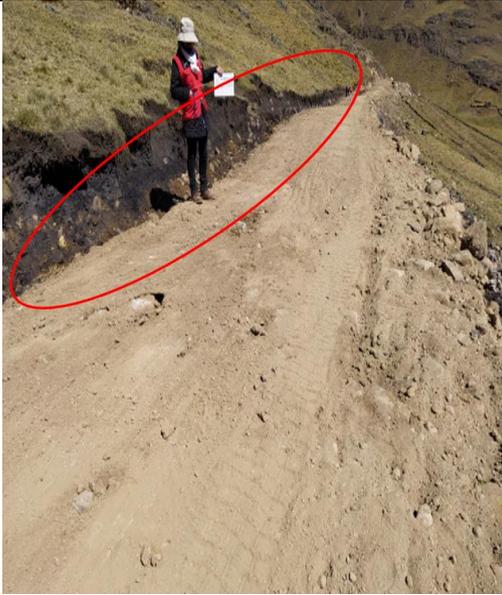
<p>Comentarios: - Ubicación de la observación: E: 495325 N: 8577604 (Km. 15+120) Acumulación de material en cuneta. Fuente: Acta de Inspección n.º 01-2021-CG/SADEN de 6 de julio de 2021.</p>	<p>Comentarios: - Ubicación de la observación: E: 494666 N: 8577878 (Km. 16+590) Acumulación de material en cuneta. Fuente: Acta de Inspección n.º 01-2021-CG/SADEN de 6 de julio de 2021.</p>

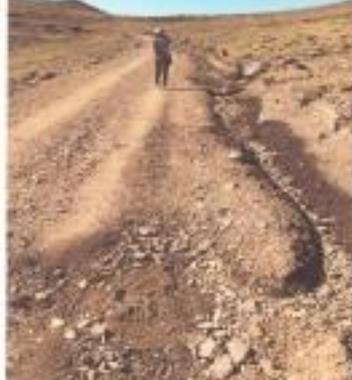
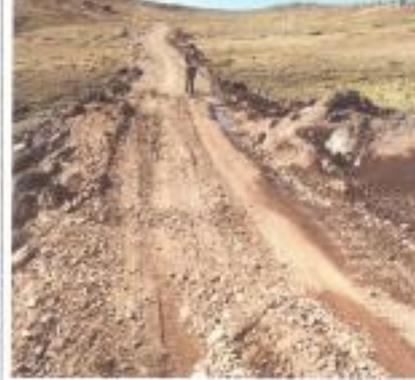
47 E: 496338 N: 8578146	<ul style="list-style-type: none"> - Erosión longitudinal. - Deformación en la capa de rodadura (Ahuecamiento mayor a 6 m de longitud). - Material suelto en eje de vía. - Piedra de más de 2 pulgadas en capa de rodadura. 	48 E: 496296 N: 8578049	<ul style="list-style-type: none"> - Deficiencias en la conformación y perfilado de talud interior de cuneta, contribuyendo a la erosión de la plataforma. - Erosión longitudinal. - Deformación en la capa de rodadura (Ahuecamiento mayor a 6 m de longitud). - Piedra de más de 2 pulgadas en capa de rodadura.
Fotografía		Fotografía

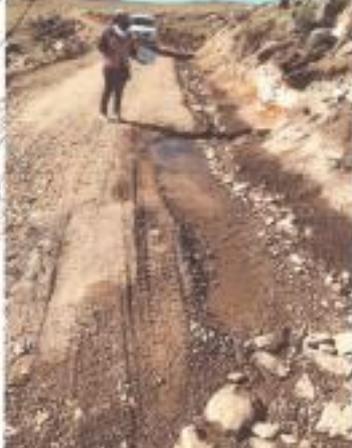
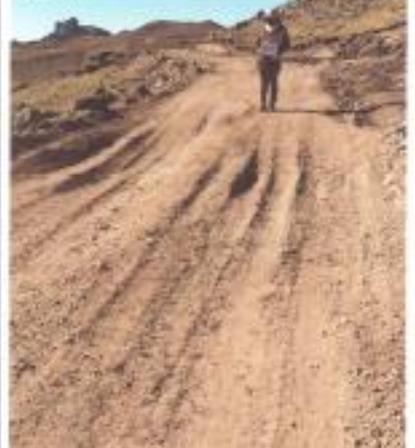
49 E: 496268 N: 8577979	<ul style="list-style-type: none"> - Deficiencias en la conformación y perfilado de talud interior de cuneta, contribuyendo a la erosión de la plataforma. - Piedra de más de 2 pulgadas en capa de rodadura. 	50 E: 496296 N: 8577911	<ul style="list-style-type: none"> - Deficiencias en la conformación y perfilado de talud interior de cuneta. - Deformación en la capa de rodadura (Ahuecamiento mayor a 6 m de longitud).

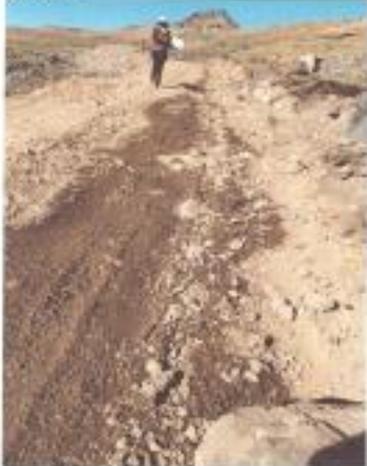
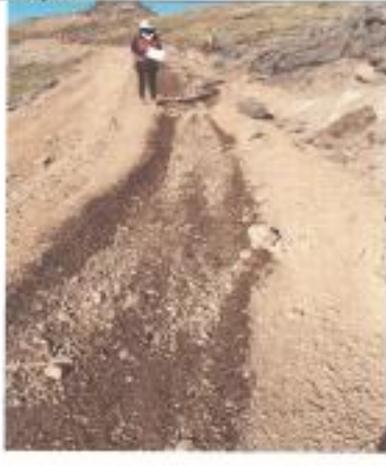
<p>55</p> <p>E: 495662 N: 8577698</p>	<ul style="list-style-type: none"> - Deficiencias en la conformación y perfilado de talud interior de cuneta, contribuyendo a la erosión de la plataforma. - Piedras de más de 2 pulgadas en capa de rodadura. 	<p>56</p> <p>E: 495634 N: 8577695</p>	<ul style="list-style-type: none"> - Deformación en la capa de rodadura (Ahuecamiento mayor a 6 m de longitud). - Piedras de más de 2 pulgadas en capa de rodadura.
<p>Fotografía</p>		<p>Fotografía</p>

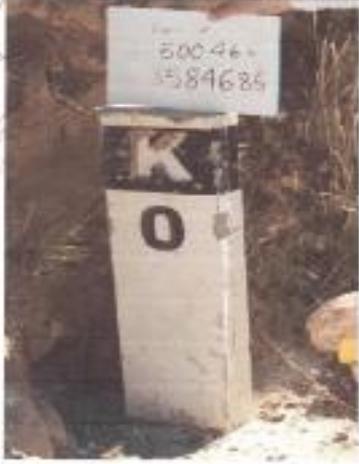
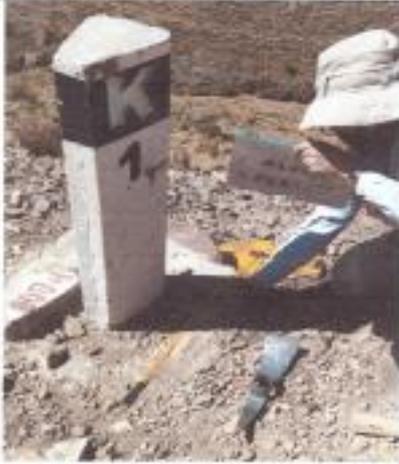
n.º	Progresiva/Coordenadas	Observaciones	Progresiva/Coordenadas	Observaciones	
1	0+000 km E: 550452 N: 8584885	<ul style="list-style-type: none"> - Deterioro de pintura. - Quiladuras en el acabado. - En la sección de código de ruta se encontró la letra "K" de color blanco en fondo negro; asimismo, el número kilométrico es de un solo dígito, en color negro y fondo blanco. - Altura: 72cm 	2	1+000 km E: 499830 N: 8583857	<ul style="list-style-type: none"> - Poste kilométrico anclado a cimentación de concreto de 4 cm de espesor. - Deterioro de pintura. - Quiladuras en el acabado. - En la sección de código de ruta se encontró la letra "K" de color blanco en fondo negro; asimismo, el número kilométrico es de un solo dígito, en color negro y fondo blanco.
		Fotografía

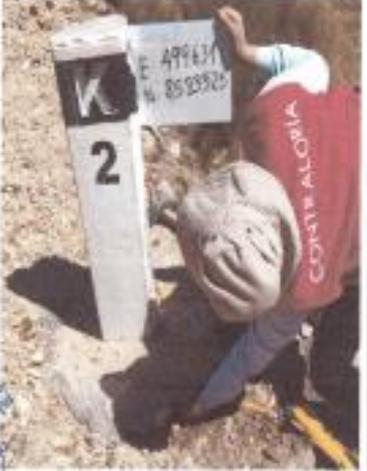
<p>3</p> <p>2+000 km</p> <p>E: 499631</p> <p>N: 8583525</p>	<ul style="list-style-type: none"> - Poste kilométrico anclado a cimentación de concreto de 4 cm de espesor. - Deterioro de pintura. - Quiladuras en el acabado. - En la sección de código de ruta se encontró la letra "K" de color blanco en fondo negro; asimismo, el número kilométrico es de un solo dígito, en color negro y fondo blanco. 	<p>4</p> <p>3+000 km</p> <p>E: 498388</p> <p>N: 8583200</p>	<ul style="list-style-type: none"> - Poste kilométrico anclado a cimentación de concreto de 4 cm de espesor. - Deterioro de pintura. - Quiladuras en el acabado. - En la sección de código de ruta se encontró la letra "K" de color blanco en fondo negro; asimismo, el número kilométrico es de un solo dígito, en color negro y fondo blanco. - Altura (medida desde la parte superior de la cimentación): 85 cm.
<p>Fotografía</p>

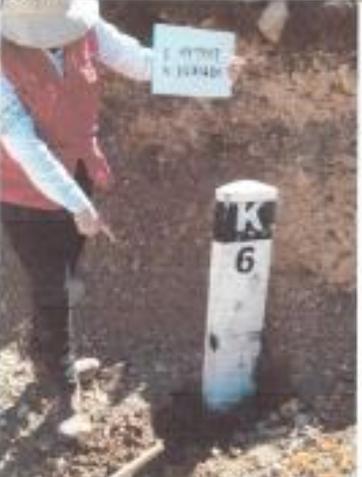
<p>7 6+000 km</p> <p>E: 487929 N: 5581680</p> <ul style="list-style-type: none"> - Poste kilométrico anclado a terreno sin cimentación. - Deterioro de pintura. - Quiladuras en el acabado. - En la sección de código de ruta se encontró la letra "K" de color blanco en fondo negro; asimismo, el número kilométrico es de un solo dígito, en color negro y fondo blanco. - Altura visible: 103 cm. 	<p>8 7+060 km</p> <p>E: 497465 N: 5581755</p> <ul style="list-style-type: none"> - Poste kilométrico colocado superficialmente, sin cimentación, apoyado por rocas. - Deterioro de pintura. - Quiladuras en el acabado. - En la sección de código de ruta se encontró la letra "K" de color blanco en fondo negro; asimismo, el número kilométrico es de un solo dígito, en color negro y fondo blanco. - Altura visible: 120 cm.
<p>Fotografía</p>
