INFORME DE VISITA DE CONTROL
Nº 13861-2021-CG/PC-SVC

**“EJECUCIÓN DE LA OBRA: MEJORAMIENTO DE LA
INFRAESTRUCTURA VIAL EN LAS PRINCIPALES CALLES
DEL BARRIO CALVARIO, DISTRITO DE LAMAS, PROVINCIA
DE LAMAS - SAN MARTÍN.”**

DEL 23 AL 24 DE AGOSTO DE 2021

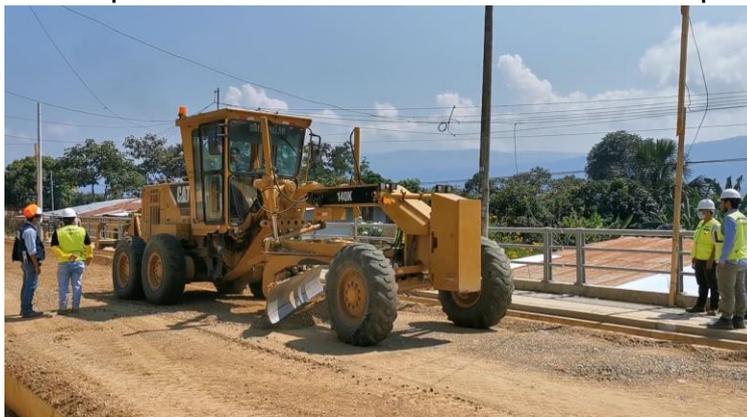
Imagen n.º 1

Durante la inspección a la obra realizada el día 23 de agosto de 2021 entre las 09:15 horas y las 11:30 horas, no se encontró al residente de obra y tampoco al supervisor. Respecto al residente de obra la entidad informó que realizó el cambio de profesional, siendo residente de la obra en el momento de la visita efectuada, el Ing. Santos Alejandro Hermenegildo Mantilla. Durante la visita además se verificó la permanencia del resto del plantel clave de la contratista. Respecto al supervisor de la obra, tampoco se encontraba presente, situación que consta en el acta suscrita por la comisión de control y el representante de la entidad: Ing. Javier Enrique Flores Ríos.

Durante la inspección a la obra no se encontró al residente de obra ni al supervisor.

La situación expuesta genera el riesgo de una incorrecta ejecución técnica, económica y administrativa de la obra e incumplimiento contractual.

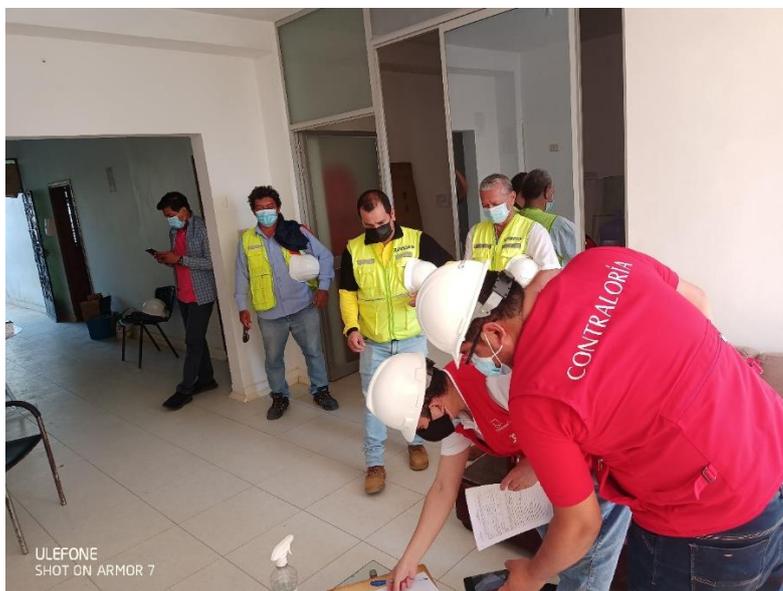
Imagen n.º 2

Durante la inspección se solicitó el cuaderno de obra a fin de verificar la actualización del mismo, sin embargo, no se proporcionó el tomo correspondiente, se indicó que este cuaderno se encuentra en poder del residente de obra quien no estaba presente. No obstante, se proporcionó a la comisión los tomos anteriores del cuaderno de obra debidamente suscritos por el residente y supervisor.

Durante la inspección a la obra no se encontró el cuaderno de obra correspondiente al mes en curso

La situación expuesta genera el riesgo de omisión en el registro de hechos relevantes que ocurran durante la ejecución de la obra y limita el acceso a este.

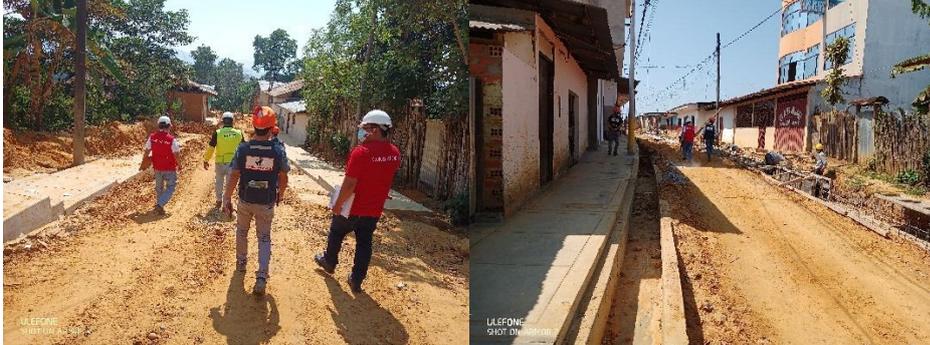
Imágenes n.º 3 y 4

Durante la inspección a la obra no se observaron señales de seguridad en los frentes de trabajo.

La situación expuesta genera el riesgo de afectación a la integridad física, la salud y la seguridad de los trabajadores y los ciudadanos que transiten por el área en donde se ejecuta la obra.

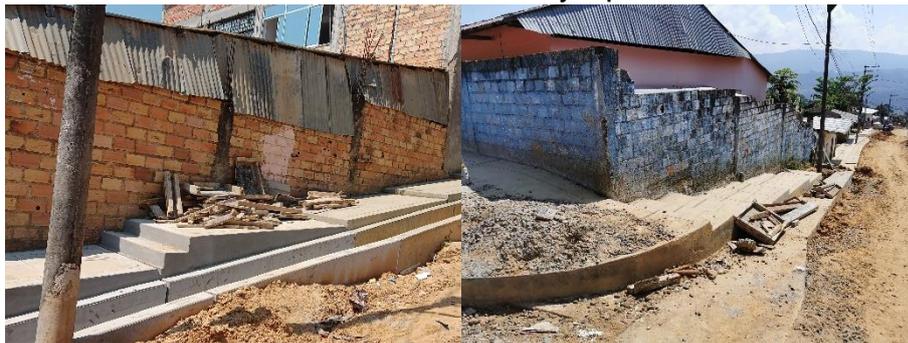
Imágenes n.º 5 y 6

Se observa la falta de orden y limpieza

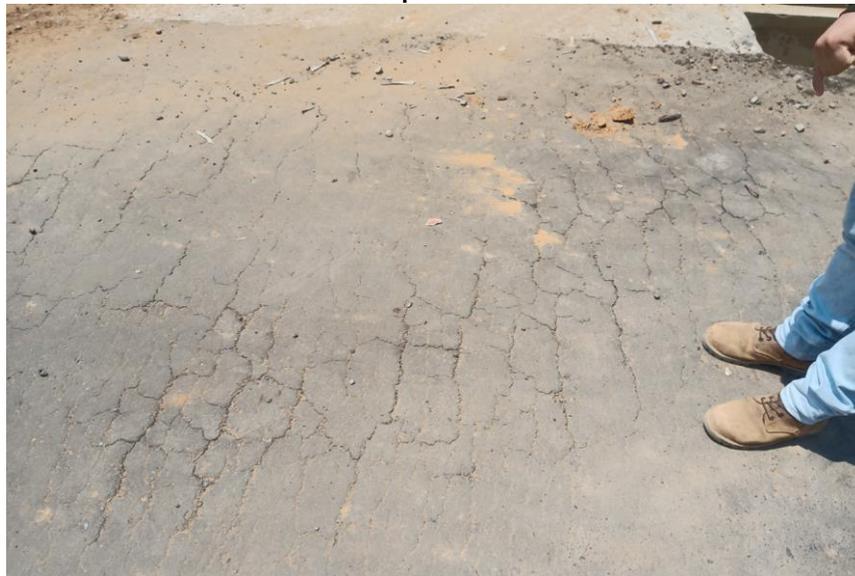
Asimismo, durante la inspección efectuada se observaron distintos frentes en los cuales la carpeta asfáltica presentaba imperfecciones y fallas en la superfiie, sin embargo, se valorizó toda el área intervenida. Las imperfecciones y tramos con fallas se observan en las siguientes imágenes:

Imagen n.º 9
Tramo con piel de cocodrilo.

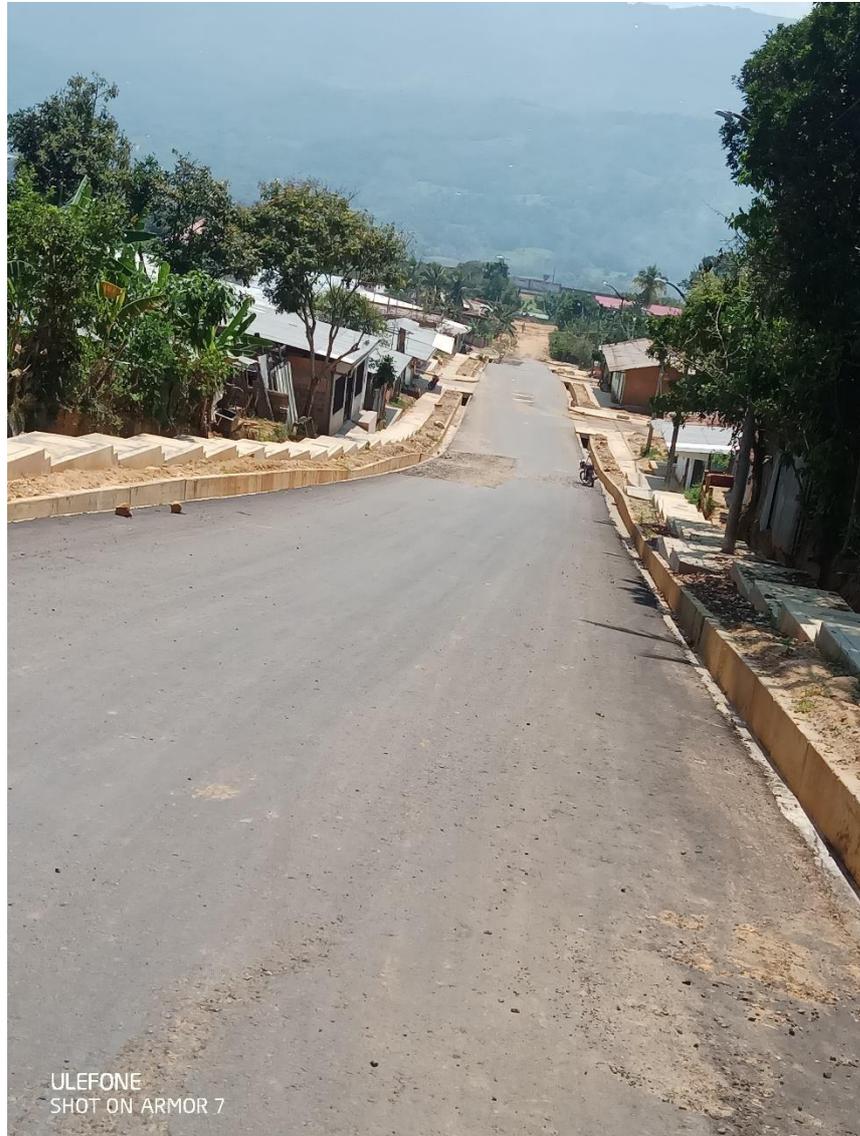
Imagen n.º 10

Se observa que el acabado de la carpeta asfáltica no es homogéneo.

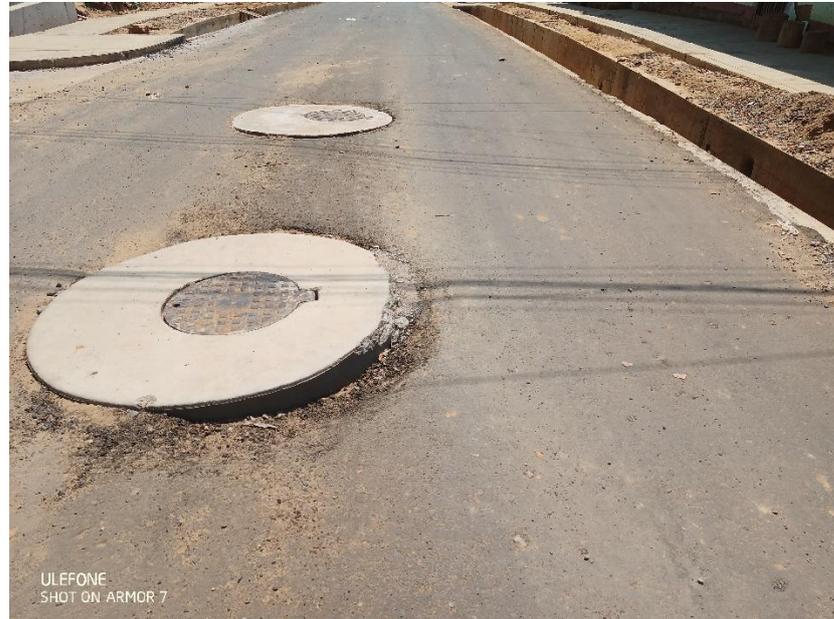
Imagen n.º 11

Se aprecia que la carpeta asfáltica no se encuentra al mismo nivel que el buzón.

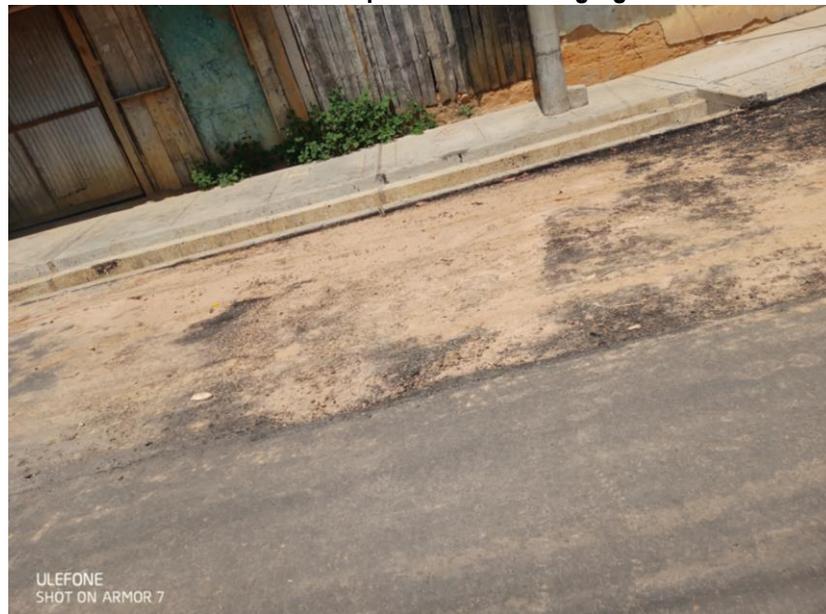
Imagen n.º 12

Se observa el desprendimiento de agregados
