**INFORME DE VISITA DE CONTROL**  
**Nº 17433-2021-CG/PC-SVC**

**“EJECUCIÓN DE LA OBRA: CREACIÓN DE SERVICIO  
DEPORTIVO DE PRÁCTICA RECREATIVA EN LA  
URBANIZACIÓN SEÑOR DE LOS MILAGROS DE  
CAYHUAYNA DEL DISTRITO DE PILLCO MARCA -  
PROVINCIA DE HUÁNUCO - DEPARTAMENTO DE  
HUÁNUCO”**

**PERÍODO DE EVALUACIÓN:**  
**DEL 23 al 27 DE AGOSTO DE 2021**

**HUÁNUCO, 6 DE SETIEMBRE DE 2021**

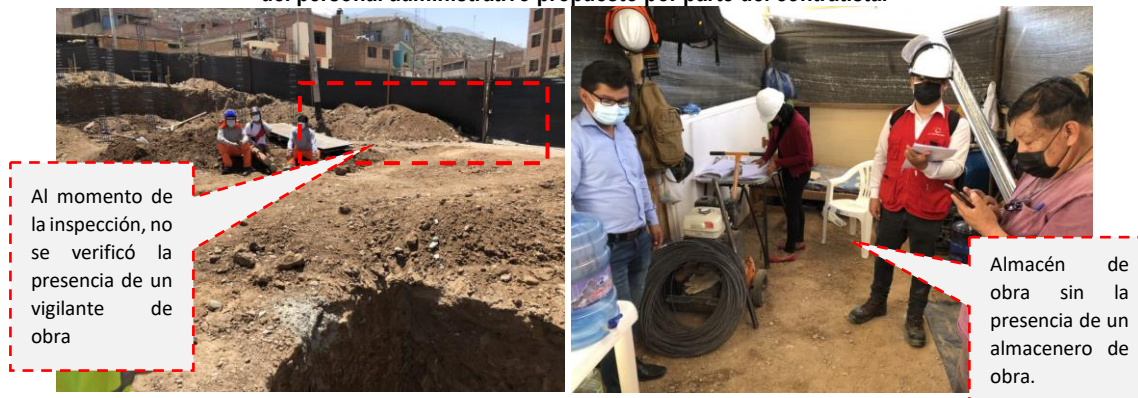
**Imagen n.º 1, 2 y 3**  
**Trabajos Realizados sin la presencia**  
**del personal administrativo propuesto por parte del contratista.**

Al momento de la inspección, no se verificó la presencia de un vigilante de obra

Almacén de obra sin la presencia de un almacenero de obra.

En la inspección realizada, no se contó con un personal técnico en enfermería.

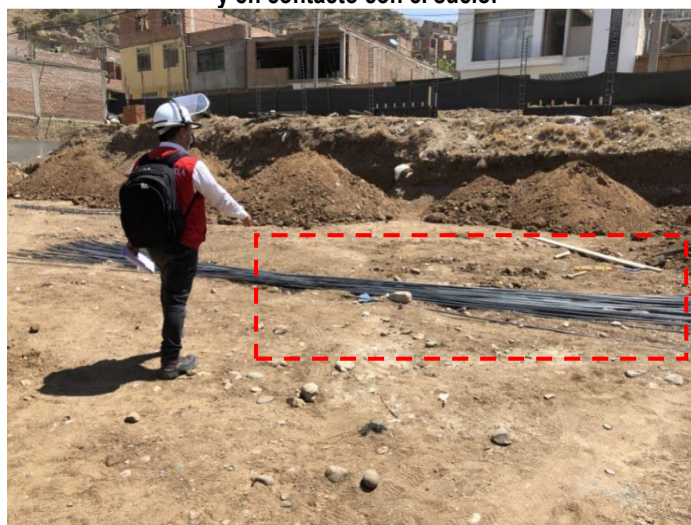
**Imagen n.º 5**  
**Acero de refuerzo de ½", expuestos a la intemperie y en contacto con el suelo.**

Acero de ½"  
expuesto y  
en contacto  
con el suelo

Deberá ser almacenado en forma ordenada por encima del nivel del terreno, sobre plataformas, largueros u otros soportes de material adecuado y deberá ser protegido, hasta donde sea posible, contra daños mecánicos y deterioro superficial, incluyendo los efectos de la intemperie y ambientes corrosivos.

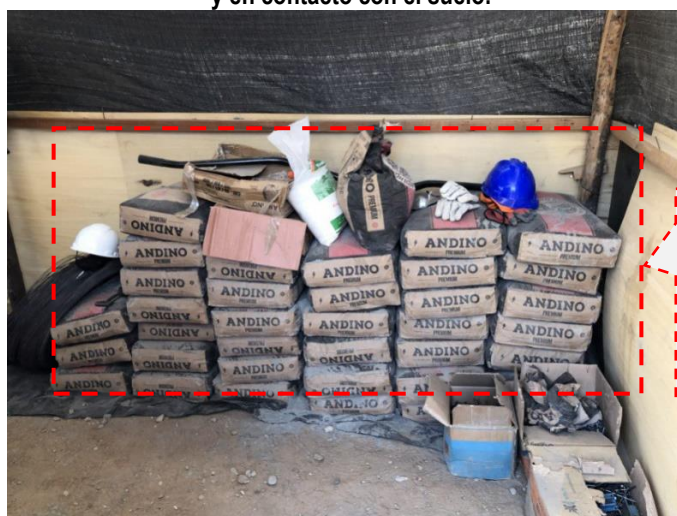
**Imagen n.º 6**  
**Cemento, sin cubierta de protección y en contacto con el suelo.**

Asimismo, se evidenció que el almacén de obra, no hay un adecuado acopio de materiales, encontrándose las bolsas de cemento en contacto con el suelo, sin estar cubiertas con algún material de protección.

Cemento en  
contacto  
con el suelo  
y sin  
cubierta de  
protección

3.6.1. Los materiales deberán almacenarse en obra de manera de evitar su deterioro o contaminación. No se utilizarán materiales deteriorados o contaminados.

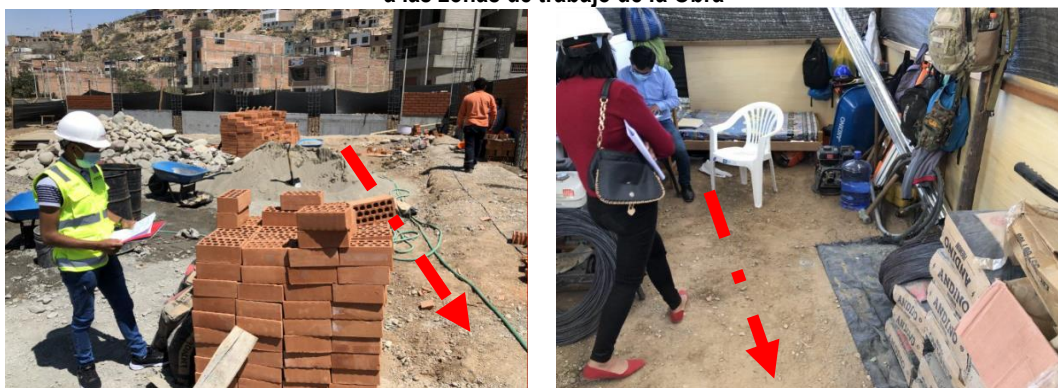
**Imagen n.º 7 y 8**  
**Deficiencia en el Acceso y Circulación**  
**a las zonas de trabajo de la Obra**

De la inspección ocular realizada a la Obra efectuada el 23 de agosto de 2021, se verificó que la obra no contaba con circulación y señales de seguridad en todos los frentes de trabajo conforme se puede apreciar en las imágenes siguientes:

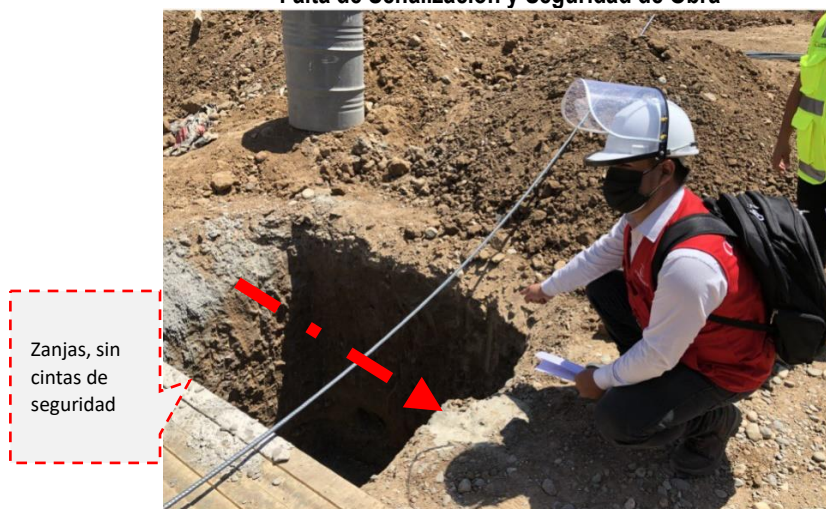
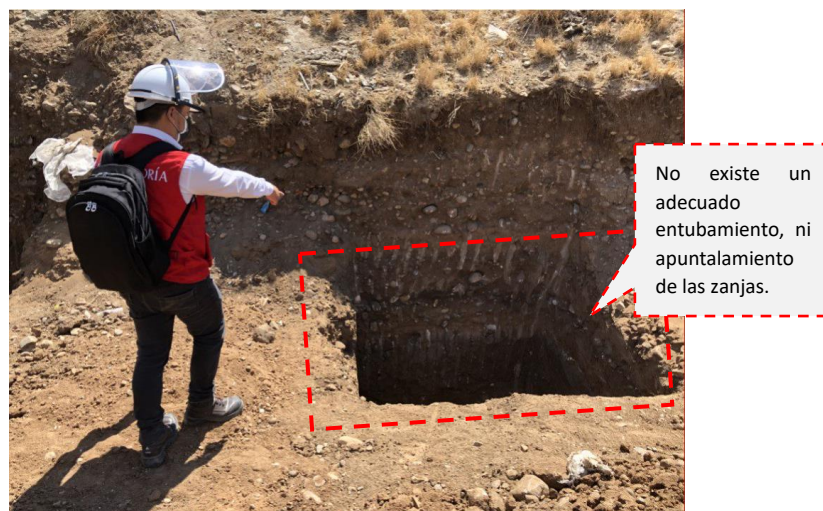
**Imagen n.º 9 y 10**  
**Falta de Señalización y Seguridad de Obra**

Durante el recorrido, se pudo observar que en algunos frentes de trabajo no existían cintas, mallas, conos de seguridad y señalización; asimismo se pudo observar que las zanjas no se encuentran entibadas ni apuntaladas, como se aprecia en las imágenes siguientes:

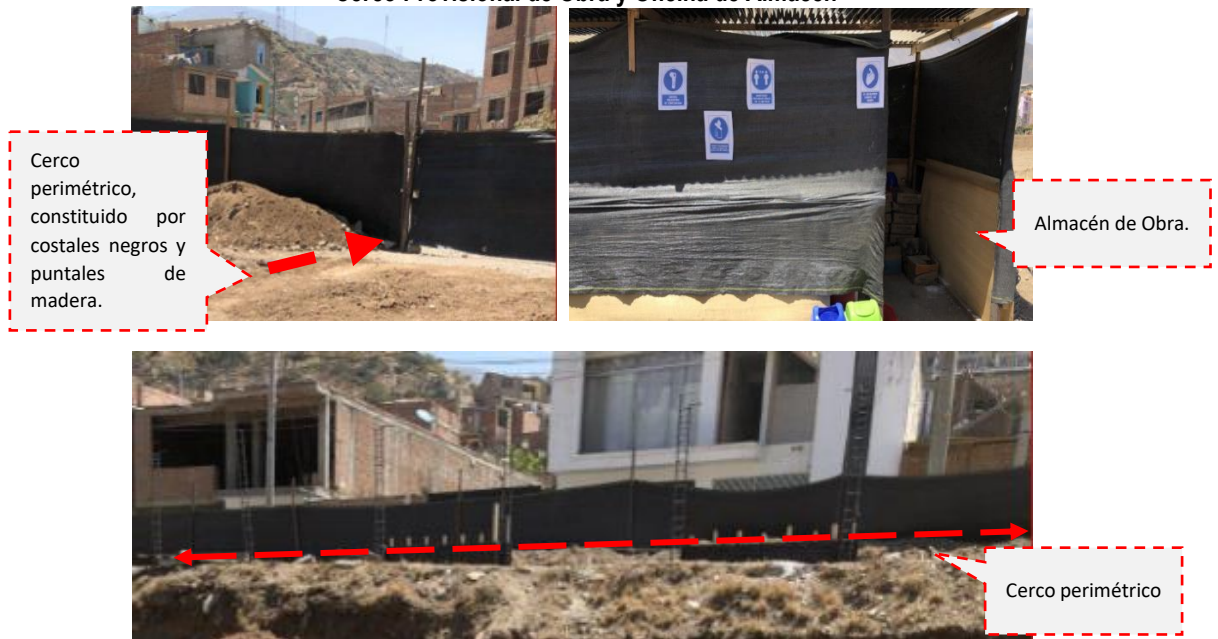
**Imagen n.° 12, 13 y 14**  
**Obras Provisionales**  
**Cerco Provisional de Obra y Oficina de Almacén**

De la inspección ocular realizada a la Obra, el 23 de agosto de 2021, se verificó que la obra no contaba con oficina de administración, oficina de guardianía, ni servicios higiénicos; únicamente se pudo verificar la existencia de cercos perimétricos de postes de madera, los cuales no se encontraban fijados al suelo, y un almacén de obra pequeño, tal como se aprecia en las imágenes.

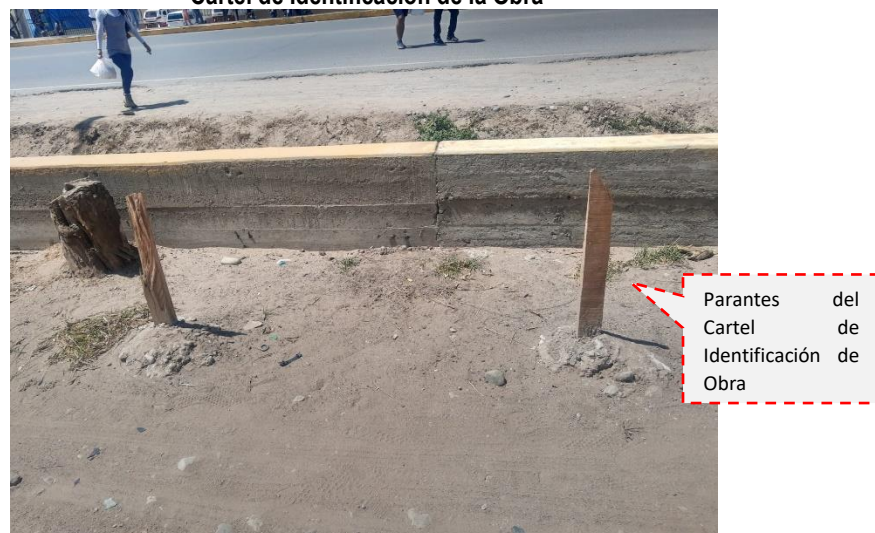
**Imagen n.° 15**  
**Obras Provisionales**  
**Cartel de Identificación de la Obra**

Asimismo, durante el recorrido, no se observó el cartel de obra, hecho que fue considerado en el Acta de Visita de obra de 23 de agosto de 2021, en el que se observaron parantes, conforme se aprecia en la imagen.

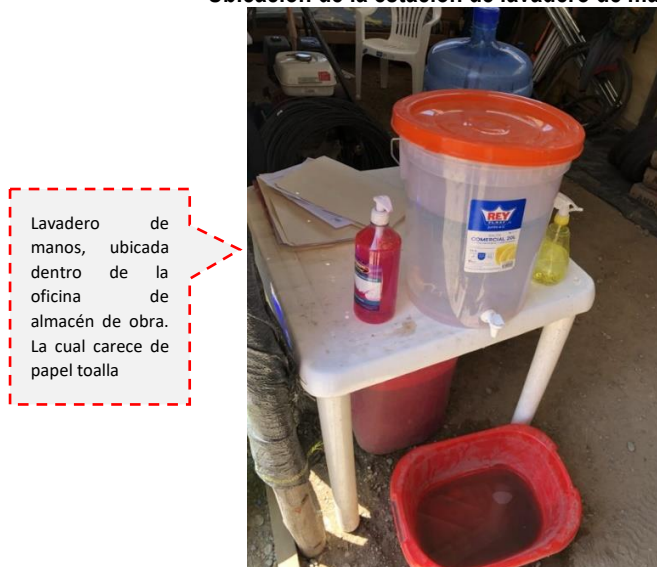
**Imagen n.º 17**  
**Ubicación de la estación de lavadero de manos**

- ✓ Respecto a la implementación del Lineamiento 3: Lavado y desinfección de manos obligatorio contenido en la Resolución Ministerial n.º 972-2020-MINSA, se identificó que la obra no cuenta con un local, en el que se evidencie los espacios como oficina administrativa, almacén y vestuarios, donde se evidenció que no se cuenta con la estación de lavado de manos al ingreso de la instalación, así como jabón líquido, tacho de residuos sólidos, papel toalla, alcohol gel ni carteles en la parte superior que indiquen el método correcto para la ejecución del lavado de manos y/o uso de alcohol gel para la higiene de manos, hecho que no es concordante con los Lineamientos aprobados por la Resolución Ministerial n.º 972-2020-MINSA, los cuales establecen la implementación de estaciones de lavado de manos al ingreso de las instalaciones, los mismos que tienen que contar con dispensador de agua, jabón y papel toalla para el secado de las manos. Asimismo se observó que, en la obra no se realizó el lavado de manos previo al inicio de las actividades,

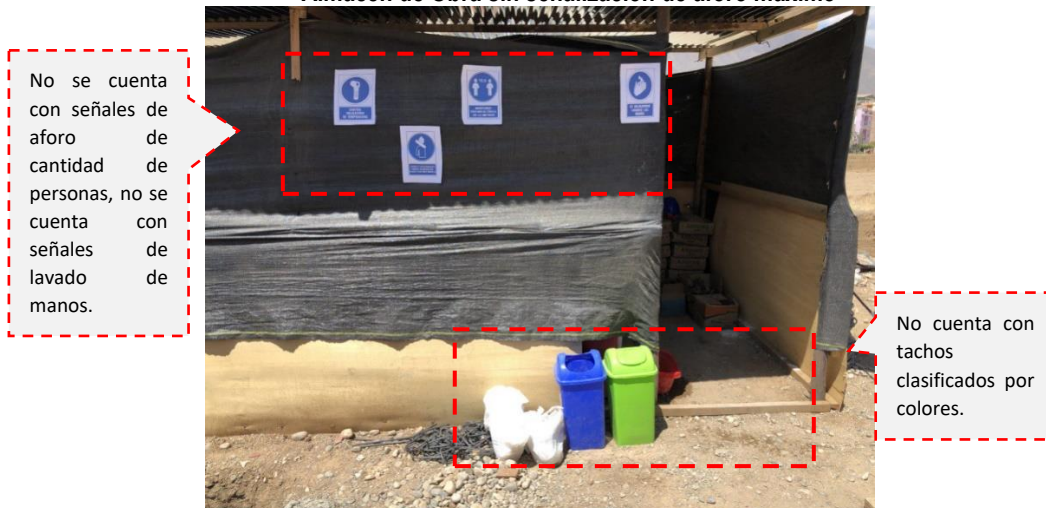
**Imagen n.º 18**  
**Almacén de Obra sin señalización de aforo máximo**

- ✓ Respecto a la implementación de disposiciones específicas implementadas en el marco de la Resolución Ministerial n.º 087-2020-VIVIENDA de 7 de mayo de 2020, la comisión de control identificó en la obra, que en los espacios indicados no se determinó el aforo máximo para las zonas comunes y no se cuenta con señalética indicando el citado aforo, tal como se puede observar en las siguientes imágenes:

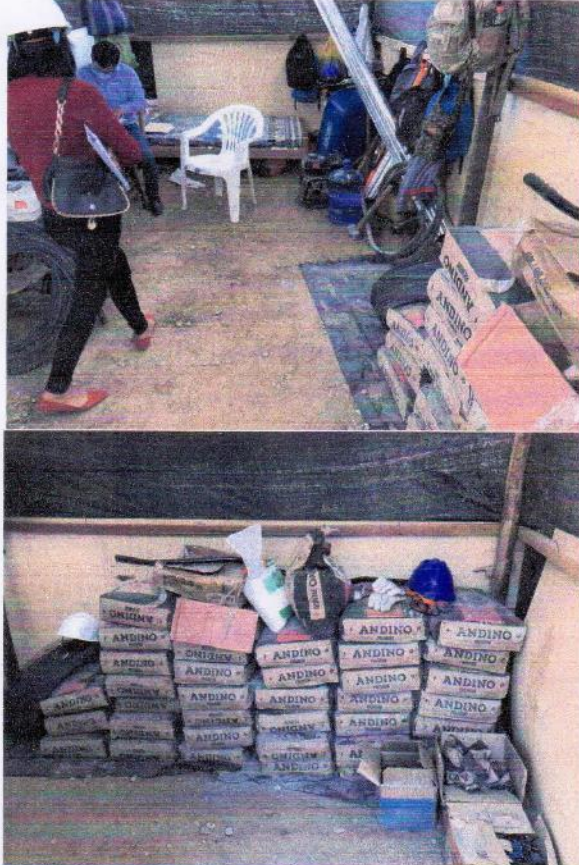
| | <p>Toma fotográfica n.º 9 y 10<br/>Se evidencia que el almacén de obra, no hay un adecuado acopio de materiales.</p> |

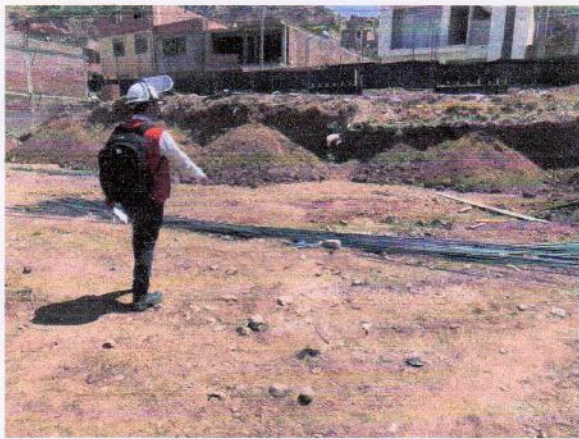
| | <p>Toma fotográfica n.º 11<br/>Se evidenció que los fierros de ½" se encuentran expuesto al medio ambiente.</p> <p style="text-align: right;">Ing. Armando M. Cortes Salvador<br/>INSPECTOR DE OBRA<br/>CIP. N° 133101</p> |

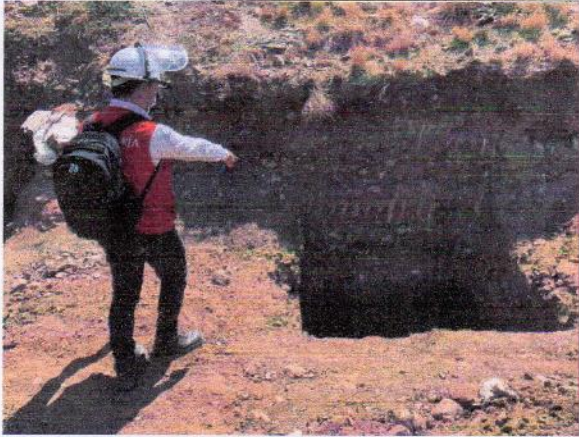
| | |
|---|---|
| | <p>Toma fotográfica n.° 12.<br/>No existe un adecuado entibado de zanjas ni apuntalamientos.</p> |

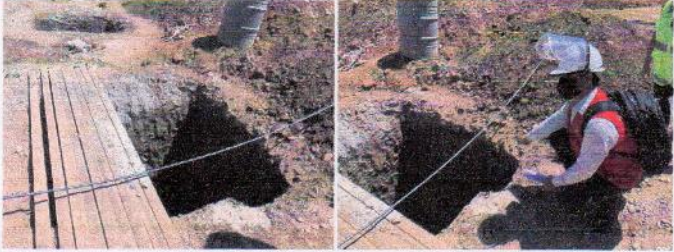
| | |
|---|---|
| | <p>Toma fotográfica n.° 13 y 14<br/>La obra no cuenta con señalización de seguridad en obra.</p> |

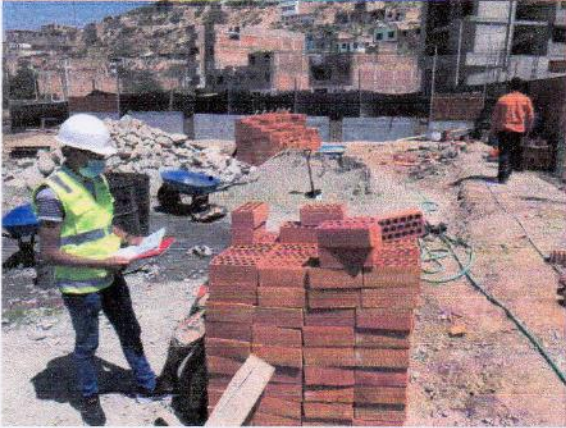
| | |
|---|---|
| | <p>Toma fotográfica n.° 15.<br/>No existe una zonificación para el acopio de materiales de construcción.</p> |

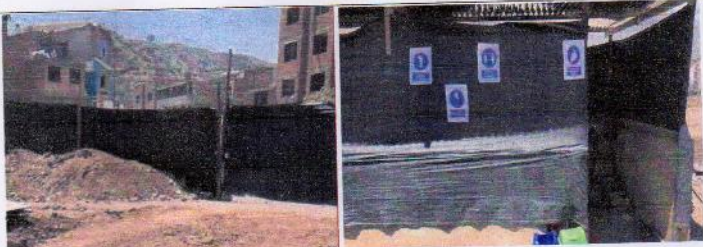
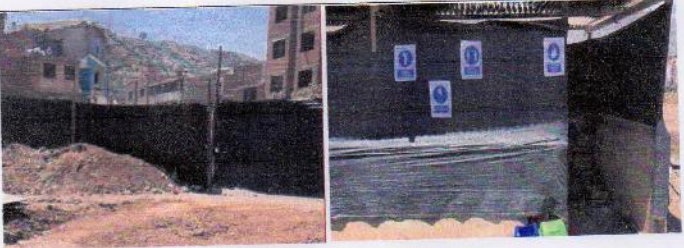
| <br><b>LA CONTRALORÍA</b><br>GENERAL DE LA REPÚBLICA | |
|---|---|
| | <p><b>Toma fotográfica n.° 16, 17 y 18.</b><br/> Como obras provisionales, se encontró el cerco perimétrico y la oficina de almacén, las cuales estaban constituidas por costales negros y puntales. Asimismo, no se evidenció los Servicios Higiénicos provisionales y el cuarto de guardiana.</p> <p>Por otro lado, al momento de la inspección, no se verificó la presencia del cartel de obra.</p> |

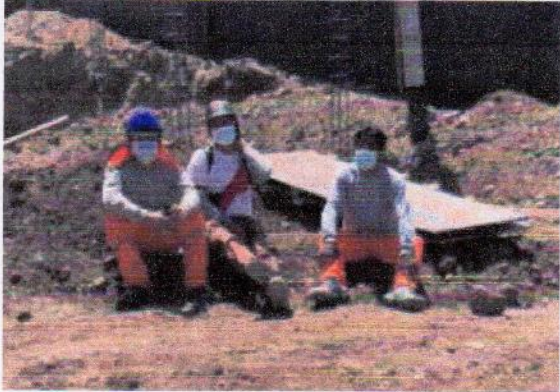
| | |
|---|---|
| | <p><b>Toma fotográfica n.º 21</b><br/>El personal obrero cuenta con EPP de forma parcial, ya que algunos trabajadores no cuentan con lentes ni guantes de seguridad.</p> |

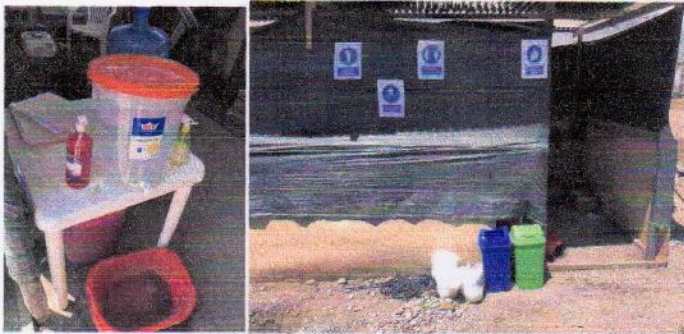
| | |
|---|---|
| | <p><b>Toma fotográfica n.º 22 y 23</b><br/>Referente a la implementación del Plan COVID 19, se encontró un balde de agua con jabón líquido y señalizaciones básicas que difieren a lo establecido en la resolución Ministerial N.º 972-2020-MINSA "Lineamientos para la vigilancia, prevención y control de la salud de los trabajadores de exposición al SARS-COV.2"</p> |
