INFORME DE VISITA DE CONTROL
N° 17488-2021-CG/PC-SVC

**“EJECUCIÓN DE LA OBRA: MEJORAMIENTO DE LOS
SERVICIOS EDUCATIVOS EN LA IEPS N° 60778 -
COMUNIDAD DE NINA RUMI, DISTRITO DE SAN JUAN
BAUTISTA - MAYNAS - LORETO”**

DEL 26 DE AGOSTO AL 02 DE SETIEMBRE DE 2021

LIMA, 09 DE SETIEMBRE DE 2021

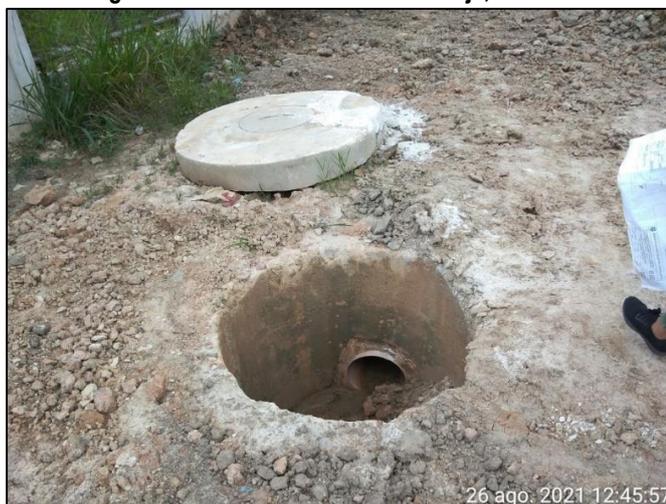
Imagen n.º 1

No se cuenta con señales de seguridad en todos los frentes de trabajo, buzón de concreto sin señalización.

La situación expuesta generaría el riesgo de afectación a la integridad física de los trabajadores y los ciudadanos que transiten por el área en donde se ejecuta la obra.

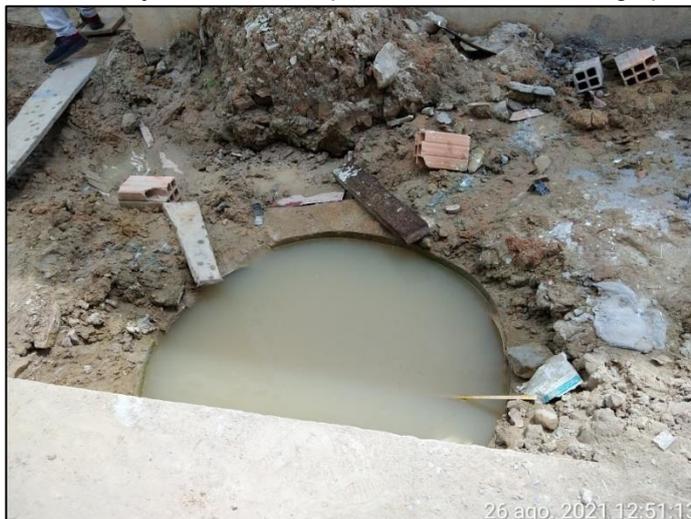
Imagen n.º 2
Frentes de trabajo sin señalización (buzón de concreto lleno de agua).

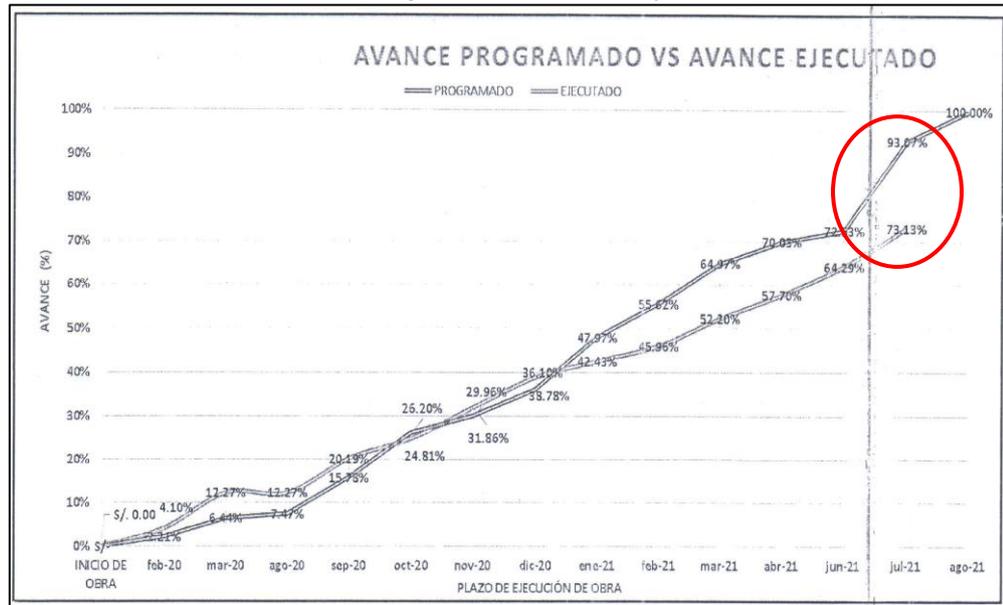
Durante la visita de inspección hecha a la obra por la comisión de control, se tomó conocimiento que la última valorización presentada por la empresa contratista y aprobada por la supervisión correspondiente al mes de julio 2021, en el que se reporta un avance acumulado ejecutado de 73,13%, dicho avance está por debajo del avance Programado de 93,07%. En este sentido, se

advierte que, la obra se encuentra retrasada en 19,94%, lo cual podría afectar la culminación de la obra en el tiempo programado, conforme se puede apreciar en la imagen n.º 9.

Imagen n.º 9
Avance Programado vs Avance Ejecutado

Adicionalmente se evidenció que el avance ejecutado al mes de julio de 2021 (73.13%) es menor al 80% del avance programado (74.46%), en este caso amerita la presentación del calendario de obra acelerado de acuerdo al Reglamento de la Ley de Contrataciones del Estado.
