**INFORME DE VISITA DE CONTROL**  
**N° 19241-2021-CG/PC-SVC**

**“EJECUCIÓN DE LA OBRA: MEJORAMIENTO DE VÍAS CON GRADERÍAS Y MUROS DE CONTENCIÓN EN EL JR. PAMPA SILVA CUADRA 4 DEL SECTOR 4, DEL AA.HH. TÚPAC AMARU, CENTRO POBLADO DE CERRO DE PASCO - DISTRITO DE CHAUPIMARCA - PROVINCIA DE PASCO - DEPARTAMENTO PASCO”**

**LIMA, 28 DE SETIEMBRE DE 2021**

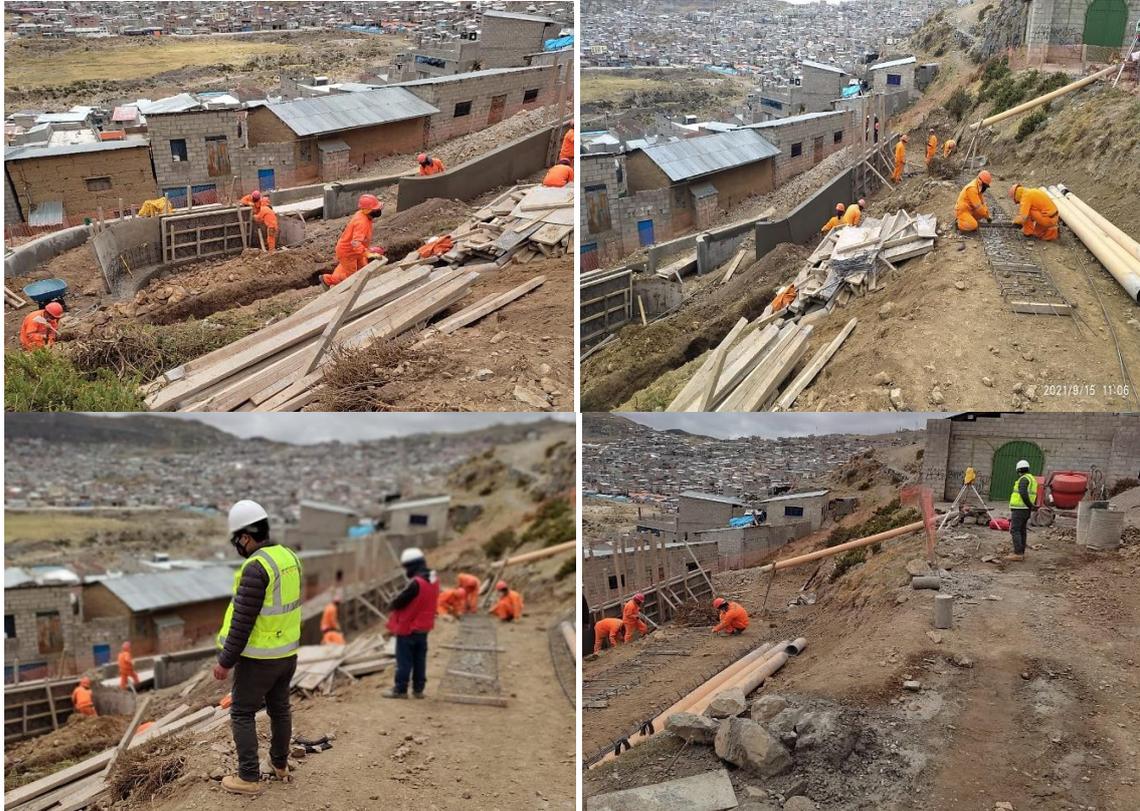
De la inspección física, realizada a la obra se evidenció que se vienen ejecutando trabajos sin la presencia del personal profesional propuesto para la correcta ejecución de la obra según lo establece la cláusula octava del contrato n.º 057-2021-HMPP/CM de ejecución de obra, que permita garantizar la correcta ejecución técnica, económica, administrativa de la obra.

**Imágenes n.ºs 3, 4, 5 y 6**  
**Personal de la obra realizando trabajos. sin la presencia del plantel profesional propuesto.**

En tal sentido, la Entidad debería establecer mecanismos de control del plantel profesional propuesto por el contratista durante la ejecución de la obra, a efecto que la obra se ejecute según las condiciones señaladas en las especificaciones técnicas, y en caso de incumplimiento de acuerdo a lo estipulado en el contrato, aplicar las penalidades correspondientes.

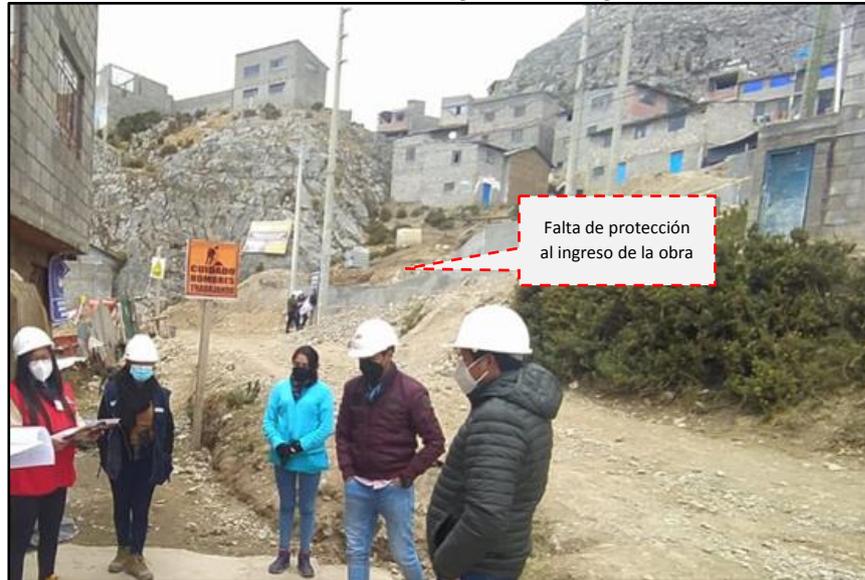
**Imagen n.º 7**  
**No se cuenta con señales de seguridad al ingreso de la obra.**

De la toma fotográfica precedente se evidencia la falta de señalización: colocación de cintas, mallas y/o conos de seguridad en zonas de trabajo.

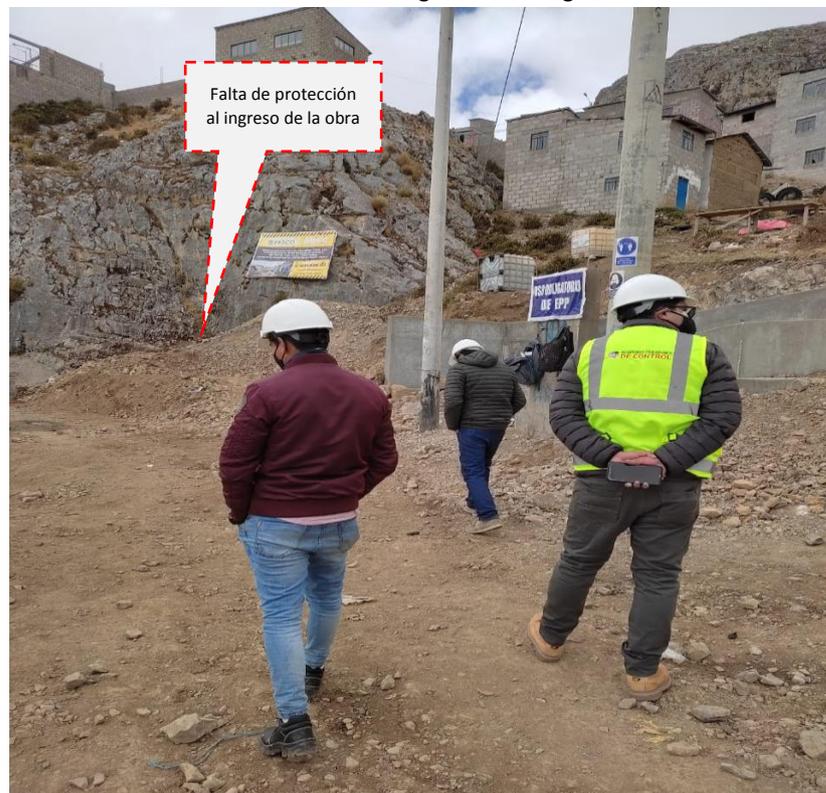
**Imagen n.º 8**  
**No se cuenta con señales de seguridad al ingreso de la obra.**

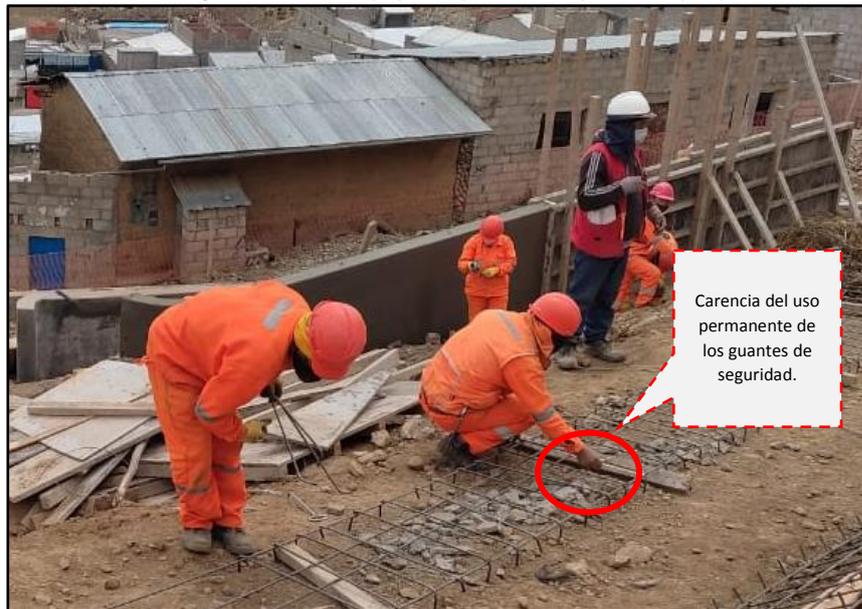
Asimismo, se ha constatado a personal sin sus guantes, es decir se encontraba sin su equipo de protección individual (EPI) completo, que de acuerdo a la normativa aplicable consta de uniforme de trabajo, botines de cuero con puntera de acero, casco, gafas de seguridad y guantes.

**Imagen n.º 9**  
**Trabajadores sin el equipo de protección personal (EPI).**

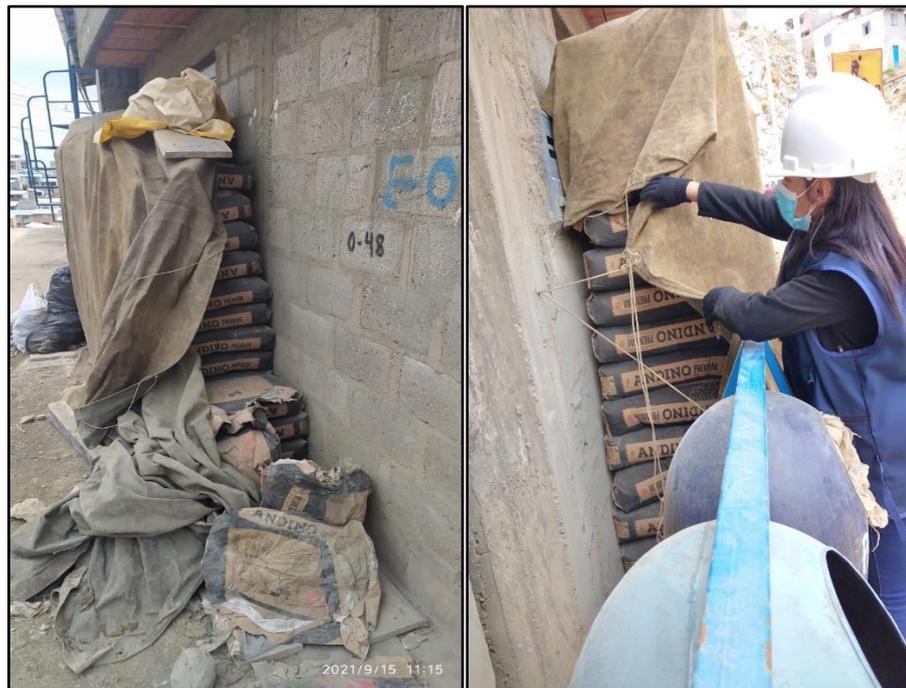
Al respecto, de la inspección física, realizada a la obra, se evidenció que en el área destinada para almacén se observó bolsas de cemento almacenadas al aire libre, apiladas en más de 8 unidades, y estas no han sido colocadas en plataformas de madera, tal como se aprecia en las imágenes siguientes:

**Imágenes n.ºs 10 y 11**  
**Almacenamiento de Bolsas de Cemento en Obra.**

Lo expuesto podría generar el deterioro y afectar la calidad de obra, toda vez que las bolsas de cemento están en contacto con el suelo y apiladas en más de 8 unidades.

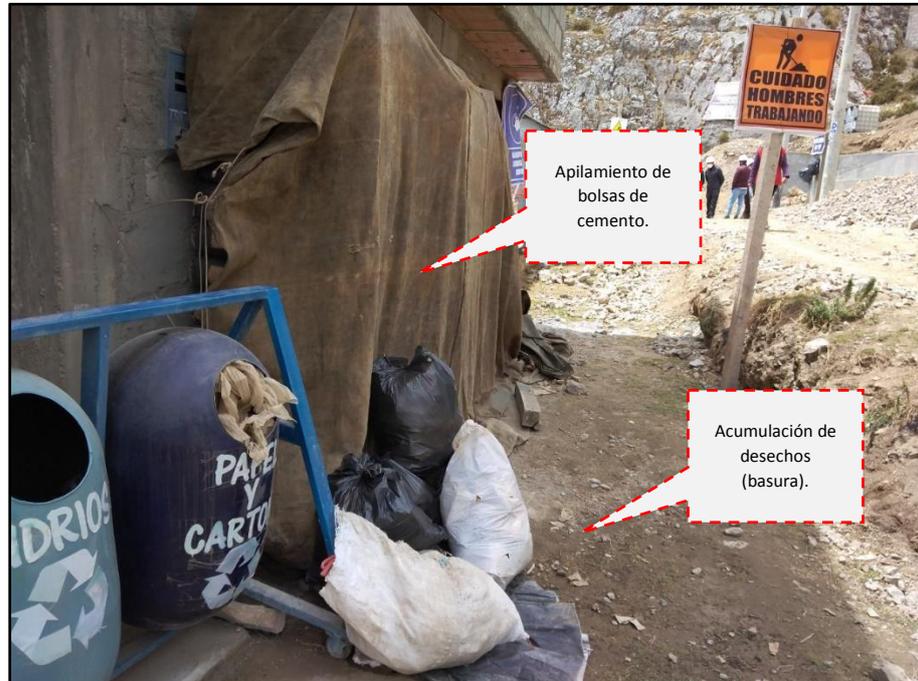
Imágenes n.ºs 12 y 13  
Almacenamiento de Bolsas de Cemento en Obra.
