**INFORME DE VISITA DE CONTROL**  
**Nº 19237-2021-CG/PC-SVC**

**“OPERACIÓN Y MANTENIMIENTO DE LAS CÁMARAS DE  
VIDEOVIGILANCIA EN LA MUNICIPALIDAD DISTRITAL DE  
AMARILIS, PROVINCIA DE HUÁNUCO, DEPARTAMENTO DE  
HUÁNUCO”**

**PERÍODO DE EVALUACIÓN:**  
**DEL 17 AL 23 DE SETIEMBRE DE 2021**

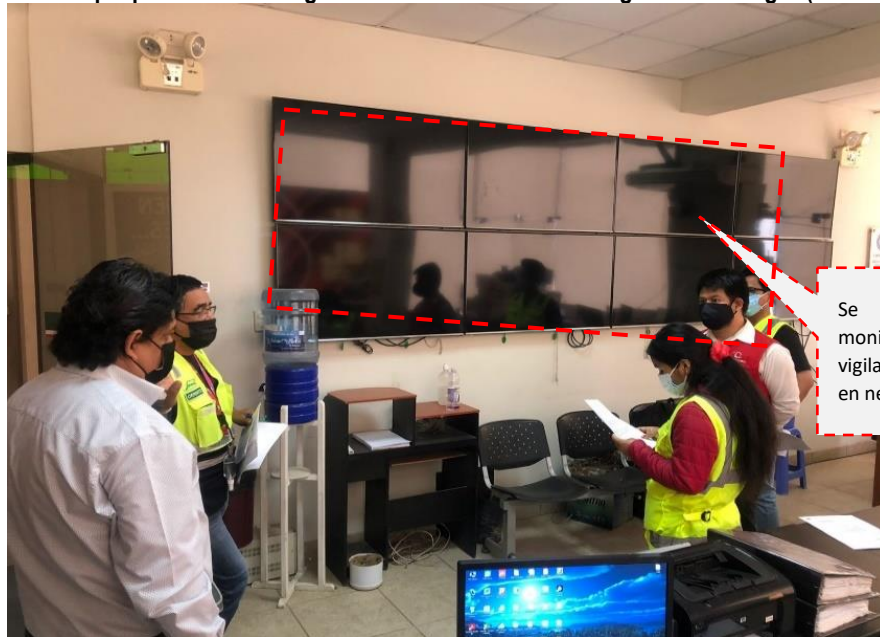
**Imagen n.º 6**  
**Monitores que presentan la imagen de las cámaras de videovigilancia en negro (sin señal).**

Se evidenció que los monitores de cámara de vigilancia se encuentran en negro sin señal.

De las imágenes precedentes, se puede advertir que la totalidad de cámaras de videovigilancia no se encuentran en funcionamiento, al encontrarse inoperativas; asimismo, los equipos informáticos del centro de monitoreo y control de videovigilancia, se encuentran apilados sin protección de posibles daños físicos y sin ninguna seguridad. Cabe mencionar además que los ambientes del centro de monitoreo y control de videovigilancia, no se usan para el fin que fueron construidos, toda vez que la entidad usa estas instalaciones como almacén de acervo documental; hechos que fueron señalados en el Acta de Inspección n.° SVC-094-2021-JRT y su panel fotográfico.

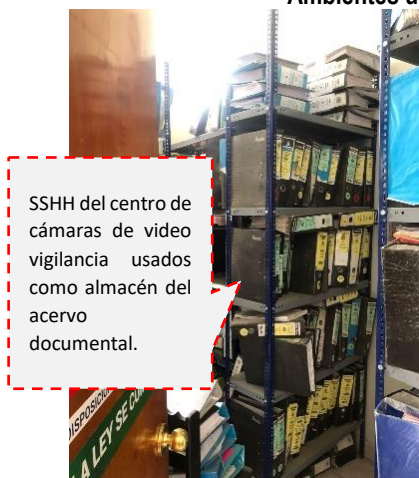
SSHH del centro de cámaras de video vigilancia usados como almacén del acervo documental.

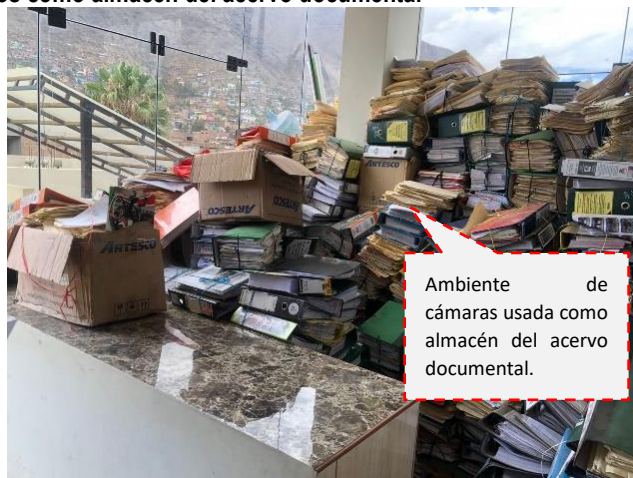
Ambiente de cámaras usada como almacén del acervo documental.

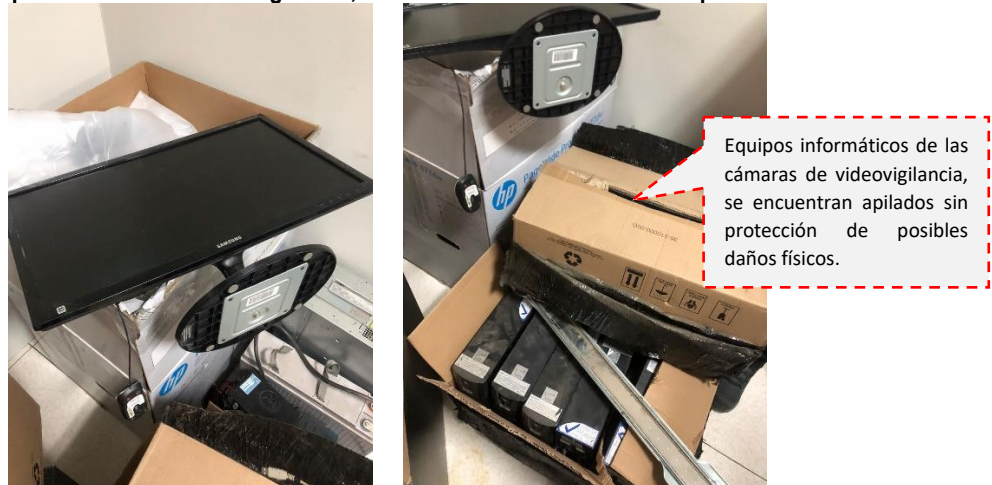
**Imagen n.° 9 y 10**  
**Equipos de las cámaras de vigilancia, se encuentran almacenados sin protección**

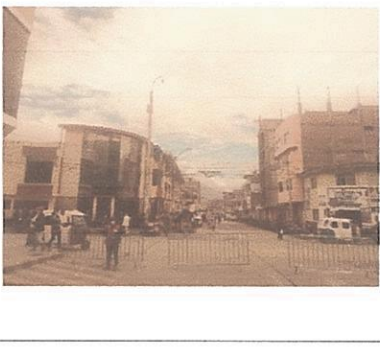
| <br><b>ABOGADO JOSÉ RODAS TERRONES</b><br>GERENTE MUNICIPAL | | <p><b>Toma fotográfica n.° 4.</b><br/>Se observa una cámara instalada entre el Jr Julio C. Tello y Jr. Huallaga, la cual no se encuentra en funcionamiento</p> |

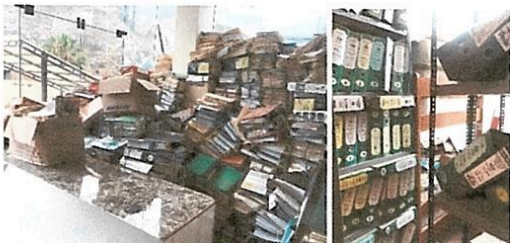
| | <p><b>Toma fotográfica n.º 5 y 6.</b><br/>Ambientes del centro de cámaras de vigilancia, vienen siendo usados como almacén del acervo documentario</p> |

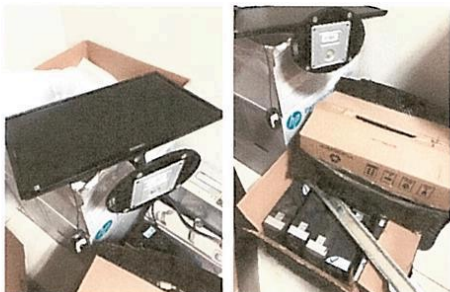
| | <p><b>Toma fotográfica n.º 7 y 8.</b><br/>Equipos informáticos se encuentran almacenados sin protección para posibles daños físicos de ellos.</p> |

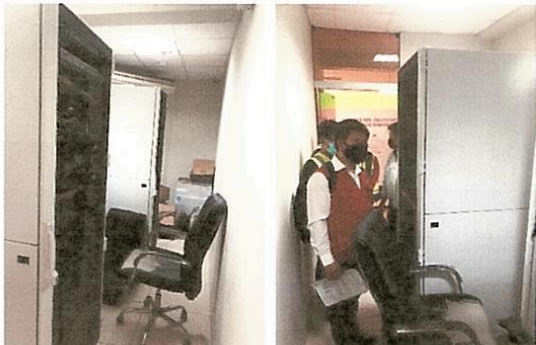
| | <p><b>Toma fotográfica n.º 8.</b><br/>Ambiente de grabación de videos y energía se encuentran clausurados, usando como almacén de los equipos informáticos.</p> |
