INFORME DE VISITA DE CONTROL **Nº 19337-2021-CG/PC-SVC**

**“OPERACIÓN Y MANTENIMIENTO DE LAS CÁMARAS DE
VIDEOVIGILANCIA EN LA MUNICIPALIDAD PROVINCIAL DE
HUARAZ, PROVINCIA DE HUARAZ, DEPARTAMENTO DE
ANCASH”**

**PERÍODO DE EVALUACIÓN:
DEL 23 DE SETIEMBRE AL 29 DE SETIEMBRE DE 2021**

LIMA, 05 DE OCTUBRE DE 2021

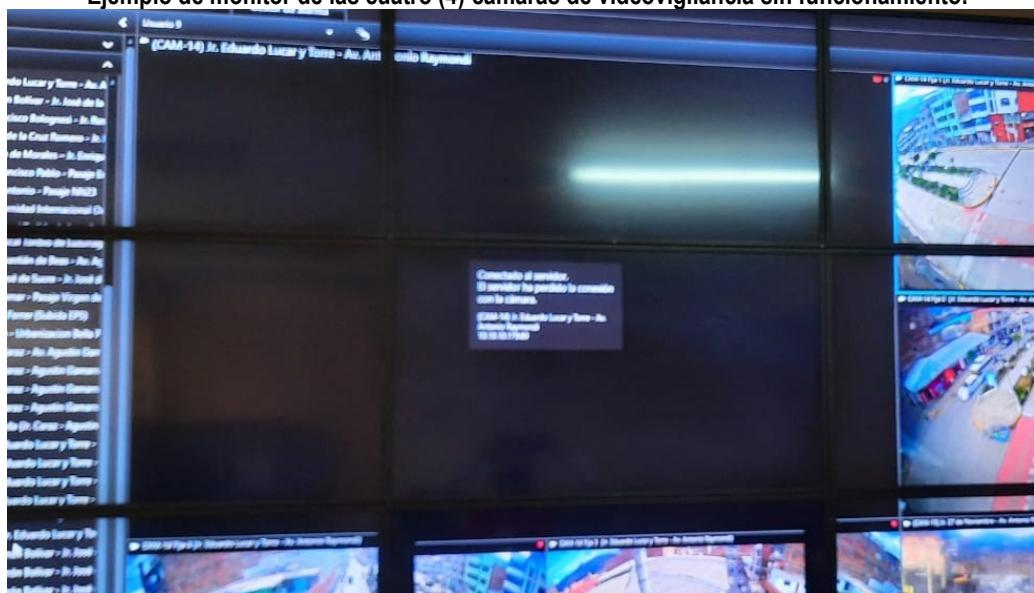
Imagen n.º 3

De igual modo, en la visita de inspección se pudo comprobar que, cuatro (4) de las cincuenta y cuatro (54) cámaras de videovigilancia de la entidad se encuentran inoperativas. De estas una (1) cámara tiene problemas con la conexión de suministro eléctrico, porque debido a un corte del fluido eléctrico se desconectó en el mes de julio 2021, según consta en el Acta de Inspección n.º SVC-126, cuyo extracto se aprecia en las imágenes n.º 2 y n.º 3.

Ejemplo de monitor de las cuatro (4) cámaras de videovigilancia sin funcionamiento.

Es de señalar que, las cámaras de videovigilancia se encuentran ubicadas en vías y espacios públicos y que al no estar en funcionamiento afectarían el monitoreo permanente y la seguridad ciudadana de los pobladores en el ámbito de la jurisdicción de la entidad.
