**INFORME DE VISITA DE CONTROL**  
**Nº 19688-2021-CG/PC-SVC**

**“OPERACIÓN Y MANTENIMIENTO DE LAS CÁMARAS DE**  
**VIDEOVIGILANCIA EN LA MUNICIPALIDAD PROVINCIAL DE**  
**AMBO, PROVINCIA DE AMBO, DEPARTAMENTO DE**  
**HUÁNUCO”**

**PERÍODO DE EVALUACIÓN:**  
**DEL 6 AL 13 DE OCTUBRE DE 2021**

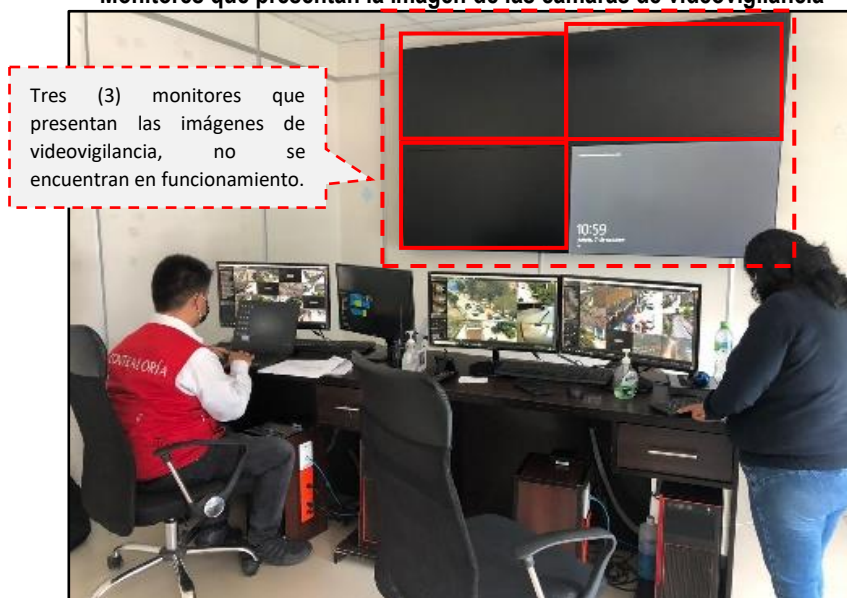
**Imagen n.º 4**  
**Monitores que presentan la imagen de las cámaras de videovigilancia**

De la imagen n.º 3, se puede advertir que existen tres (3) cámaras de videovigilancia que no se encuentran en funcionamiento, hecho que fue señalado en el Acta de Inspección n.º SVC-162-2021-SSMB y su panel fotográfico.

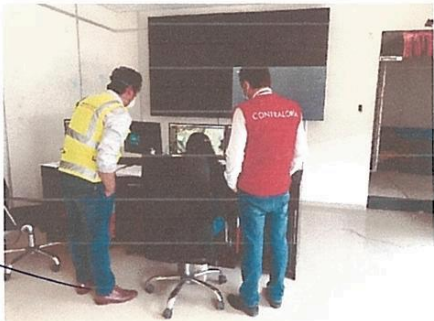
| <p>MUNICIPALIDAD PROVINCIAL DE AMBO</p> <p><i>[Firma]</i></p> <p>C. P. José Luis Soria Astete<br/>GERENTE MUNICIPAL</p> | <p>Toma fotográfica n.º 4<br/>Asimismo la inspección a las cámaras de vigilancia, contó con la presencia de los monitores ciudadanos.</p> |

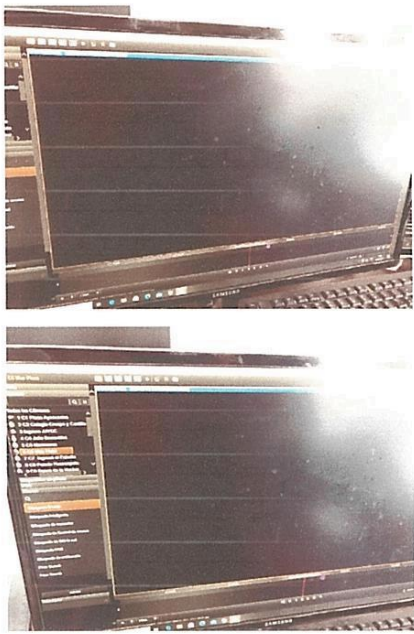
| <p><i>[Firma]</i></p> <p>Berrosapi Feliciano Rosa<br/>RESPONSABLE DE LA OFICINA<br/>DE LA CENTRAL DE CÁMARAS<br/>DE VIDEO VIGILANCIA</p> | <p>Toma fotográfica n.º 5 y 6<br/>Se observa tres cámaras, las cuales no se encuentra en funcionamiento</p> |

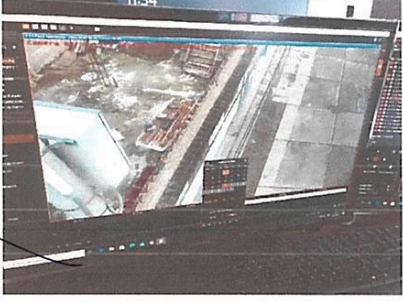
| <p>MANICIPALIDAD PROVINCIAL DE AMBO</p> <p><i>Dr. Luis Soria Astete</i><br/>C.P.C. José Luis Soria Astete<br/>GERENTE MUNICIPAL</p> | | <p><b>Toma fotográfica n.º 7.</b><br/>Se observó que tres cámaras de vigilancia PTZ (giratorias) las cuales manifiestan que se encuentran dañadas y solo graban imagen sin la opción de giro.</p> |

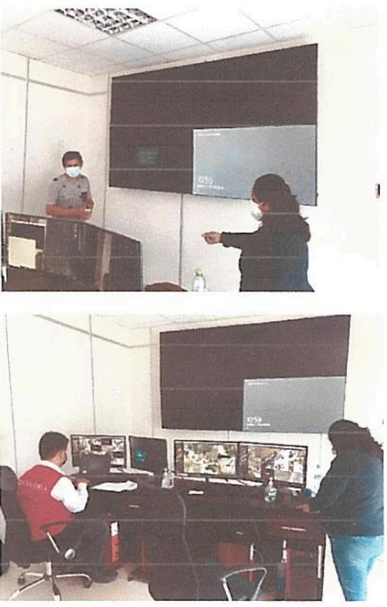
| <p><i>Berrosapi Feliciano Rosa</i><br/>RESPONSABLE DE LA OFICINA<br/>DE LA CENTRAL DE CÁMARAS<br/>DE VIDEO VIGILANCIA</p> | | <p><b>Toma fotográfica n.º 8 y 9.</b><br/>Se observó que las pantallas de video cámaras no se encuentran en funcionamiento y el personal responsable no logró su activación durante el Servicio de Visita de Control.</p> |

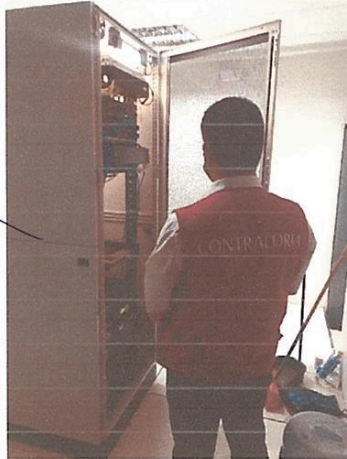
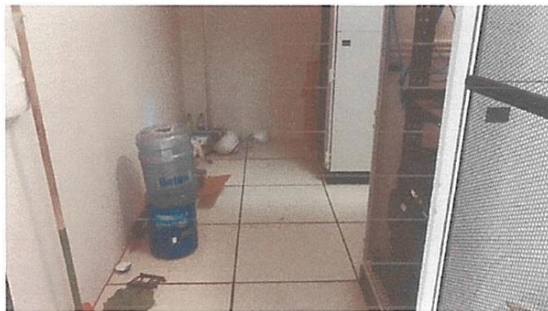
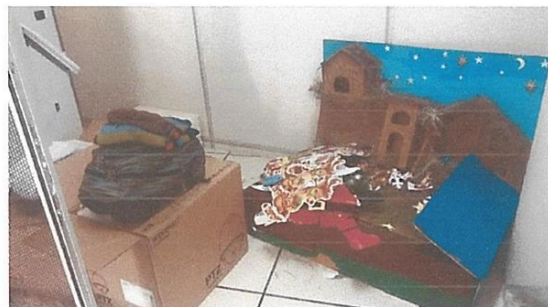
Toma fotográfica n.º 10, 11 y 12.

El área de data center se encuentra con acumulación de residuos de material de oficina y accesorios de limpieza
