INFORME DE VISITA DE CONTROL
Nº 20154-2021-CG/PC-SVC

VISITA DE CONTROL
MUNICIPALIDAD DISTRITAL DE REQUE
REQUE, CHICLAYO, LAMBAYEQUE

**“OPERACIÓN Y MANTENIMIENTO DE LAS CÁMARAS DE
VIDEOVIGILANCIA EN LA MUNICIPALIDAD DISTRITAL DE
REQUE, PROVINCIA DE CHICLAYO, DEPARTAMENTO DE
LAMBAYEQUE”**

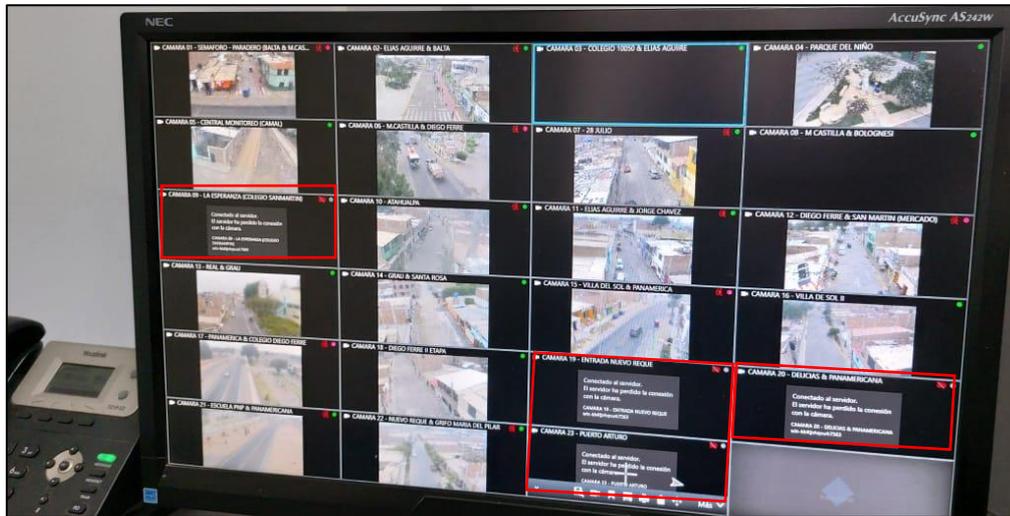
Imagen n.º 4
Monitor que presenta las imágenes de las cámaras de videovigilancia sin señal.

De la imagen precedente se puede advertir que existen cuatro (4) cámaras de videovigilancia que no se encuentran en funcionamiento, conforme el Acta de Inspección n.º SVC-232. Cabe señalar que durante la inspección física se encontraron las cámaras n.º 0020 y 0023, dos (2) cámaras retiradas del poste que no estaban en funcionamiento, de acuerdo a lo mencionado por los funcionarios se encontraban malogradas, lo cual se puede apreciar en la imagen n.º 6.

* De acuerdo a lo indicado por el encargado, las cámaras sufren averías producto de las idas y venidas de la ley eléctrica (flejes no estables). Lo cual no puede apreciarse en la visita ya que TV'S se apagaban producto del fleje no estable.

* Las 4 cámaras (003, 008, 009 y 019) tendrían problemas de energía eléctrica lo cual solo siendo gestionado por la Gerencia de Administración para la asignación de presupuesto para trabajo en grúas y otros potenciales necesarios para que las cámaras vuelvan a funcionar.

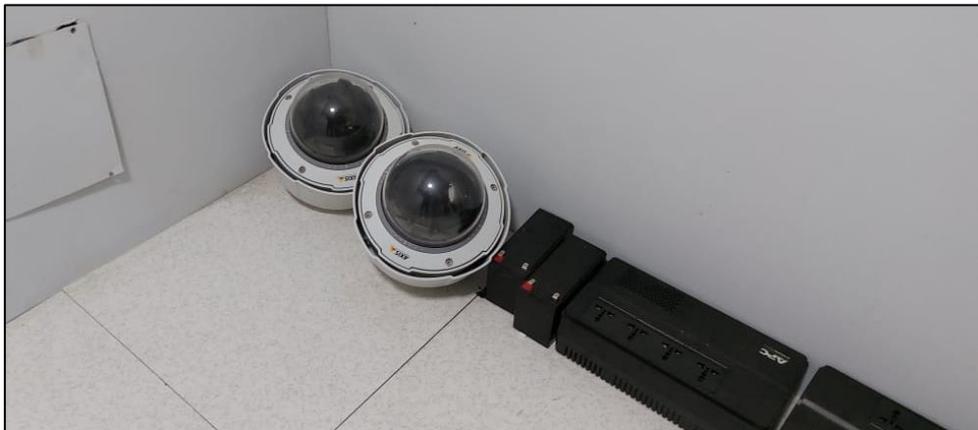
Imagen n.º 4
Cámaras n.º 0020 y 0023 retiradas y ubicadas en la Central de Videovigilancia de la entidad.

* Se encontraron las cámaras 20 y 23 desmontadas en la Central de Reduvelgencia.

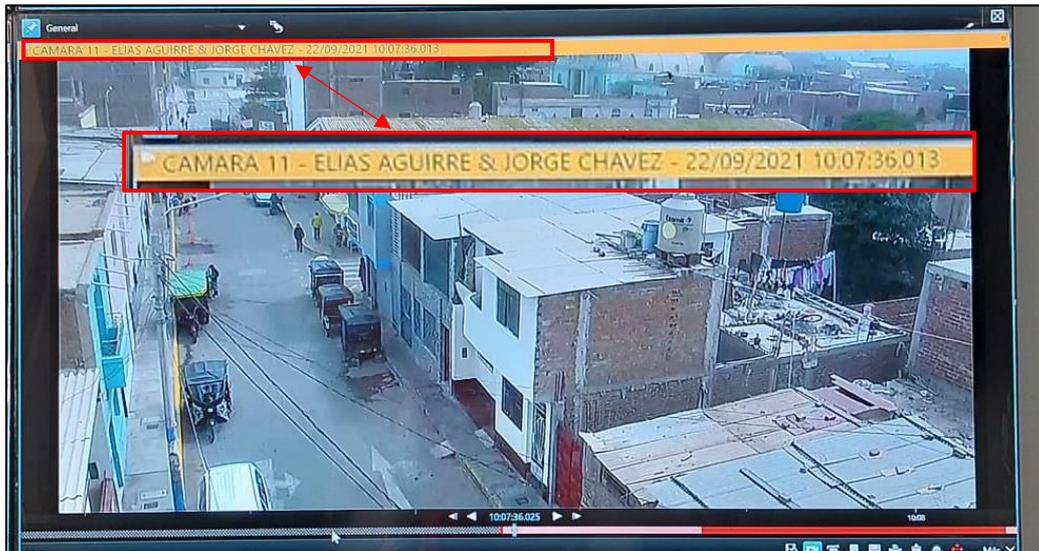
Imagen n.º 6
Monitor señalando el primer día de grabación 22.09.2021

En consecuencia, se advierte que las cámaras de videovigilancia que se encuentran en funcionamiento no están almacenando las imágenes, los videos o los audios grabados por el plazo mínimo de cuarenta y cinco (45) días calendario, conforme lo establece el Decreto Supremo n.º 007-2020-IN, situación que incumple la normativa aplicable y que podría afectar su uso oportuno por parte de la ciudadanía y las entidades competentes al limitar su visualización; así como, el monitoreo permanente del sistema de seguridad ciudadana.

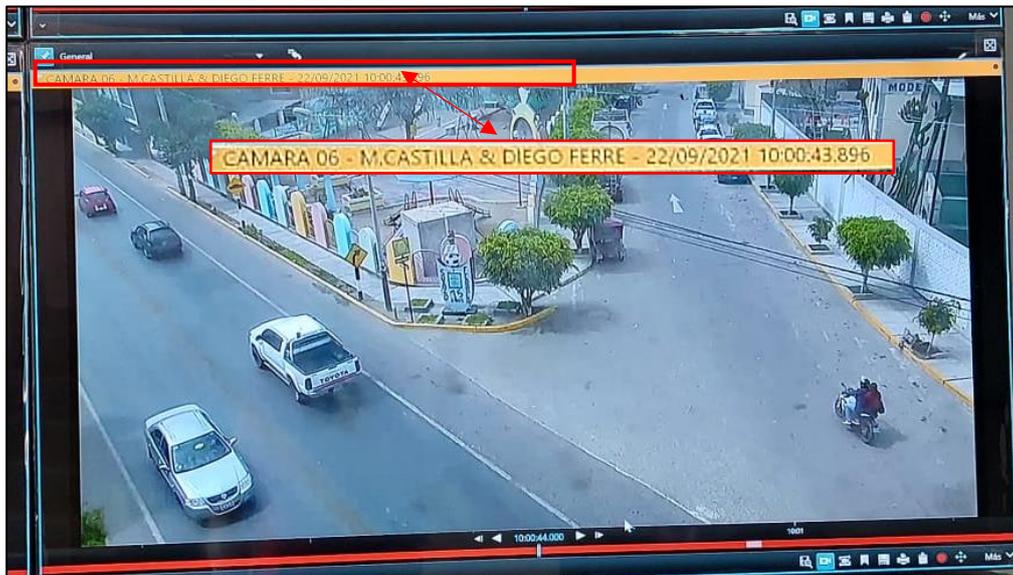
Imagen n.º 7
Monitor señalando el primer día de grabación 22.09.2021
