INFORME DE VISITA DE CONTROL
Nº 20209-2021-CG/PC-SVC

“OPERACIÓN Y MANTENIMIENTO DE LAS CÁMARAS DE
VIDEOVIGILANCIA EN LA MUNICIPALIDAD PROVINCIAL DE
TALARA, PROVINCIA DE TALARA, DEPARTAMENTO DE
PIURA”

PERÍODO DE EVALUACIÓN:
DEL 19 DE OCTUBRE AL 22 DE OCTUBRE DE 2021

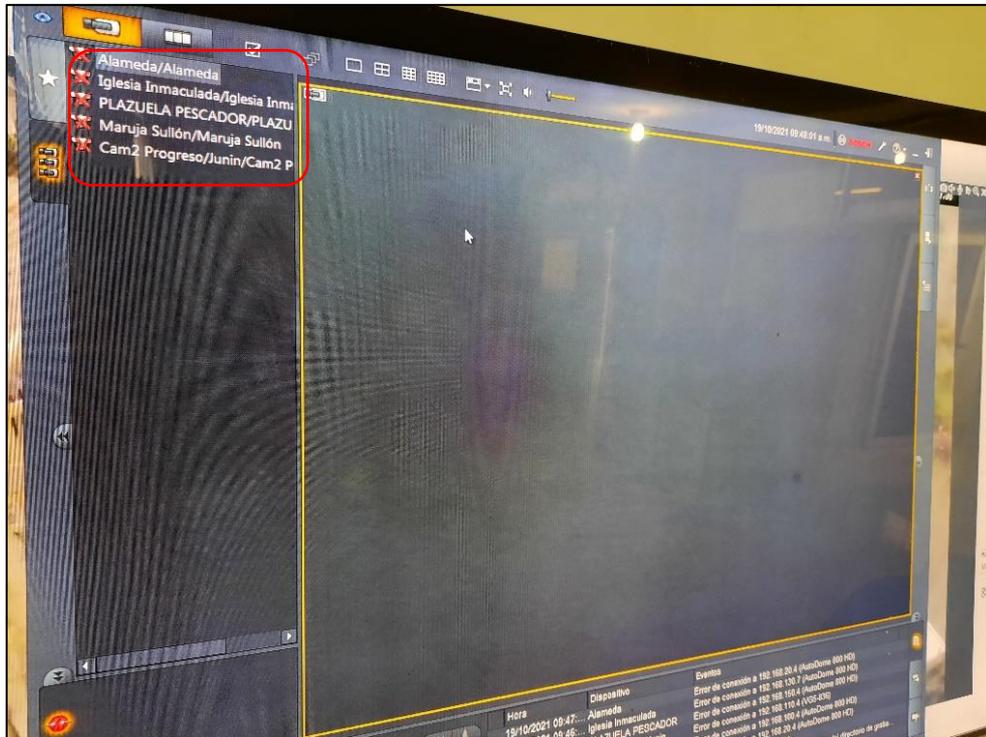
Imagen n.º 7
Monitores que presentan la imagen de las cámaras de videovigilancia sin señal.

De las imágenes precedentes se puede advertir que existen diecisiete (17) cámaras de videovigilancia que no se encuentran en funcionamiento, según el Acta de Inspección n.° SVC-189.

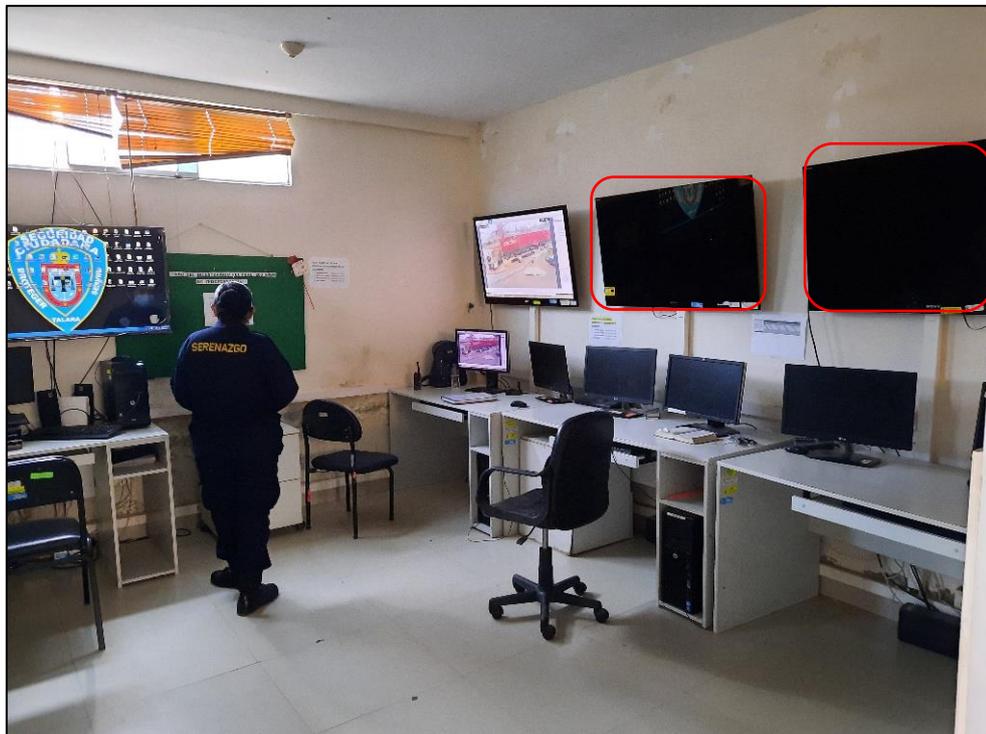
Imagen n.º 8
Monitores que presentan la imagen de las cámaras de videovigilancia sin señal.
