**INFORME DE VISITA DE CONTROL**  
**Nº 24109-2021-CG/PC-SVC**

**VISITA DE CONTROL**  
**MUNICIPALIDAD DISTRITAL DE MÁNCORA**  
**MÁNCORA, TALARA, PIURA**

**“OPERACIÓN Y MANTENIMIENTO DE LAS CÁMARAS DE  
VIDEOVIGILANCIA EN LA MUNICIPALIDAD DISTRITAL DE  
MÁNCORA, PROVINCIA DE TALARA, DEPARTAMENTO DE  
PIURA”**

**PERÍODO DE EVALUACIÓN:**  
**DEL 19 DE NOVIEMBRE AL 23 DE NOVIEMBRE DE 2021**

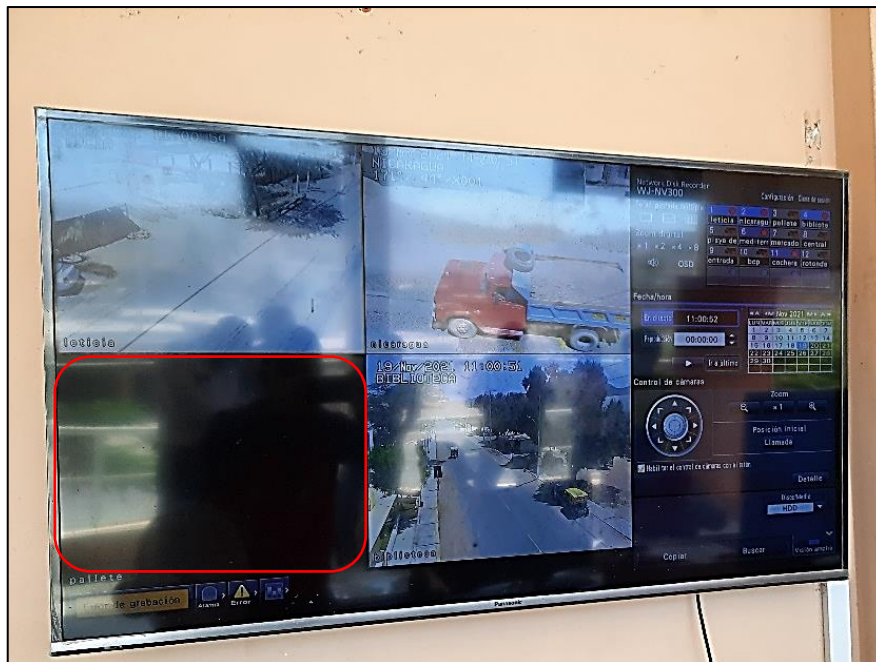
**Imagen n.º 5**  
**Monitor que presenta la imagen de la cámara de videovigilancia sin señal.**

De las imágenes precedentes se puede advertir que existen ocho (8) cámaras de videovigilancia que no se encuentran en funcionamiento, según el Acta de Inspección n.º SVC-303.

Es de señalar que, las cámaras de videovigilancia se encuentran ubicadas en vías y espacios públicos y que al no estar en funcionamiento afectarían el monitoreo permanente y la seguridad ciudadana de los pobladores en el ámbito de la jurisdicción de la entidad.

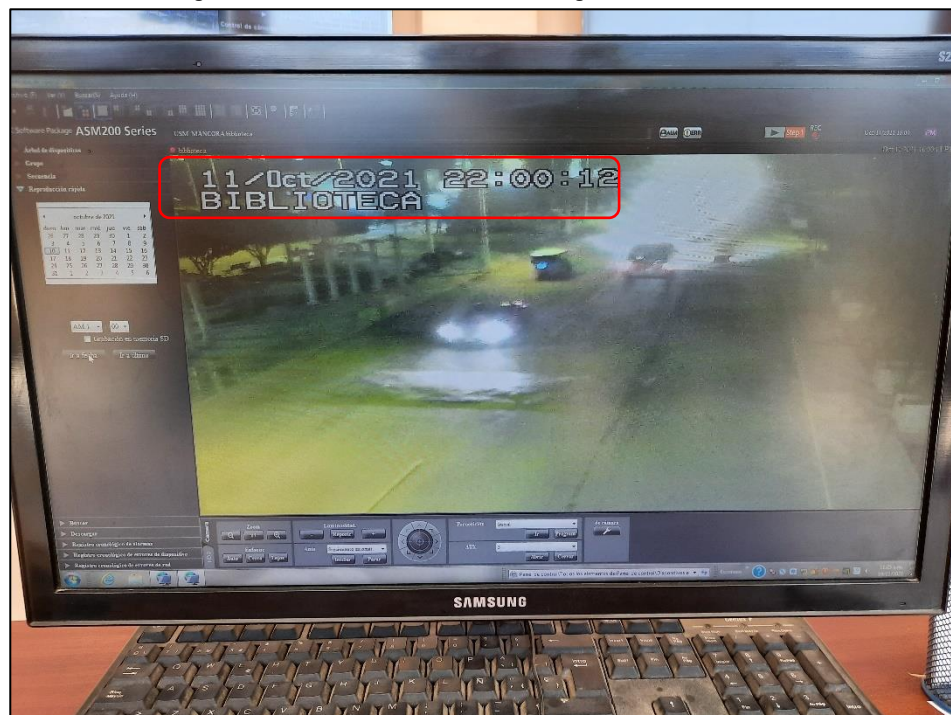
**Imagen n.º 8**  
**Última grabación de las cámaras de videovigilancia de 11 de octubre de 2021.**

En consecuencia, se advierte que cuatro (4) cámaras de videovigilancia que se encuentran en funcionamiento no almacenen las imágenes, los videos o los audios grabados por el plazo mínimo de cuarenta y cinco (45) días calendario, conforme lo establece el Decreto Supremo n.º 007-2020-IN, situación que incumple la normativa aplicable y que podría afectar su uso

oportuno por parte de la ciudadanía y las entidades competentes al limitar su visualización; así como, el monitoreo permanente del sistema de seguridad ciudadana.
