**ÓRGANO DE CONTROL INSTITUCIONAL DE LA MUNICIPALIDAD  
PROVINCIAL DE LA CONVENCION**

**INFORME DE CONTROL ESPECÍFICO**  
**N° 020-2021-2-0388-SCE**

**“EJECUCIÓN DE MUROS DE CONCRETO CICLÓPEO Y  
CONTRAFUERTES EN EL PIP: INSTALACIÓN DE ESPIGONES  
EN LA MARGEN IZQUIERDA Y DERECHA DEL RIO  
VILCANOTA SECTOR DE URPIPATA BAJA, PUENTE  
PAVAYOC - ENCUENTRO RÍO CHUYAPI, DISTRITO DE SANTA  
ANA”**

**PERÍODO: 2 DE DICIEMBRE DE 2019 AL 20 DE ABRIL DE 2021**

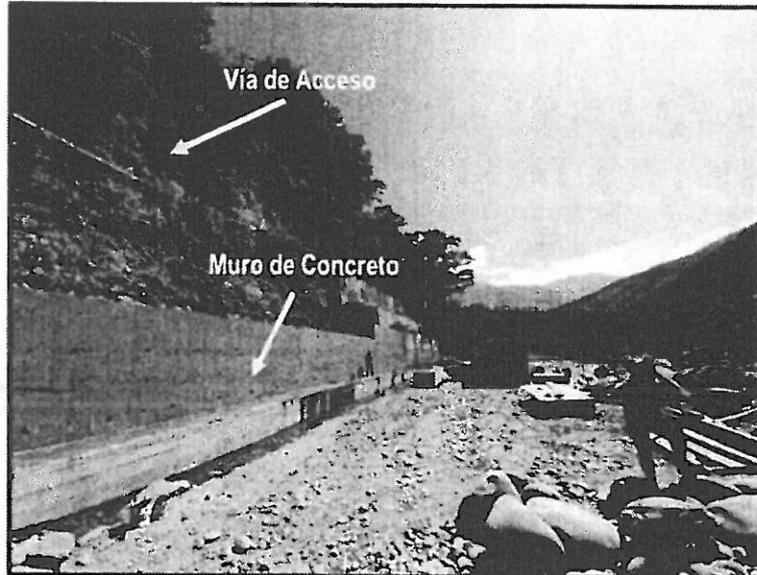
**IMAGEN N° 1**  
**REGISTRO FOTOGRÁFICO DE EJECUCIÓN DE OBRA DEL PROYECTO EN**  
**EL MES DE JUNIO DE 2020.**

Ahora bien, tanto los asientos del cuaderno de obra (Apéndice n.º 38) como el informe mensual de Obra del Proyecto (Apéndice n.º 35), ambos correspondientes al mes de junio de 2020, señalan que el inicio de la construcción del muro de contención se debió a un asunto de emergencia en salvaguarda de la vía de acceso a la ciudad de Quillabamba, que se refiere a la vía aldeaña existente y colindante con la margen izquierda del río Vilcanota, que se observa en las imágenes n.º 1 y 2.

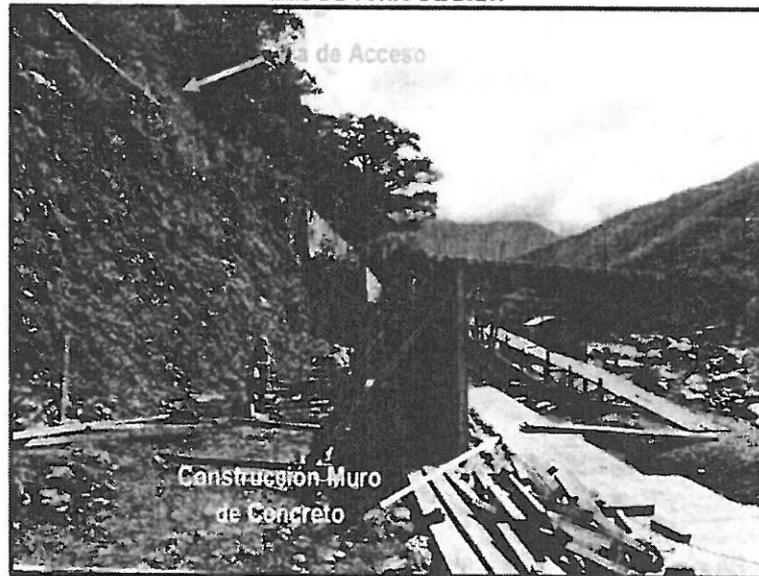
**IMAGEN N° 2**  
**REGISTRO FOTOGRÁFICO DE EJECUCIÓN DE OBRA DEL PROYECTO EN**  
**EL MES DE JUNIO DE 2020.**

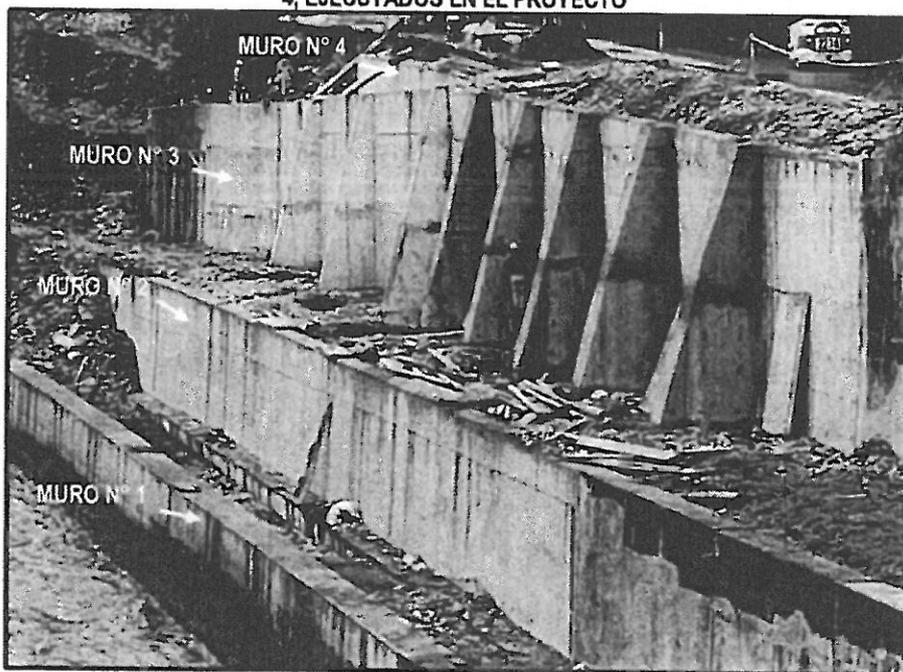
**IMAGEN N° 3**  
**FOTOGRAFIA DEL 17 DE ABRIL DE 2020, DE LOS MUROS DE CONTENCIÓN N° 1, 2, 3 Y 4, EJECUTADOS EN EL PROYECTO**

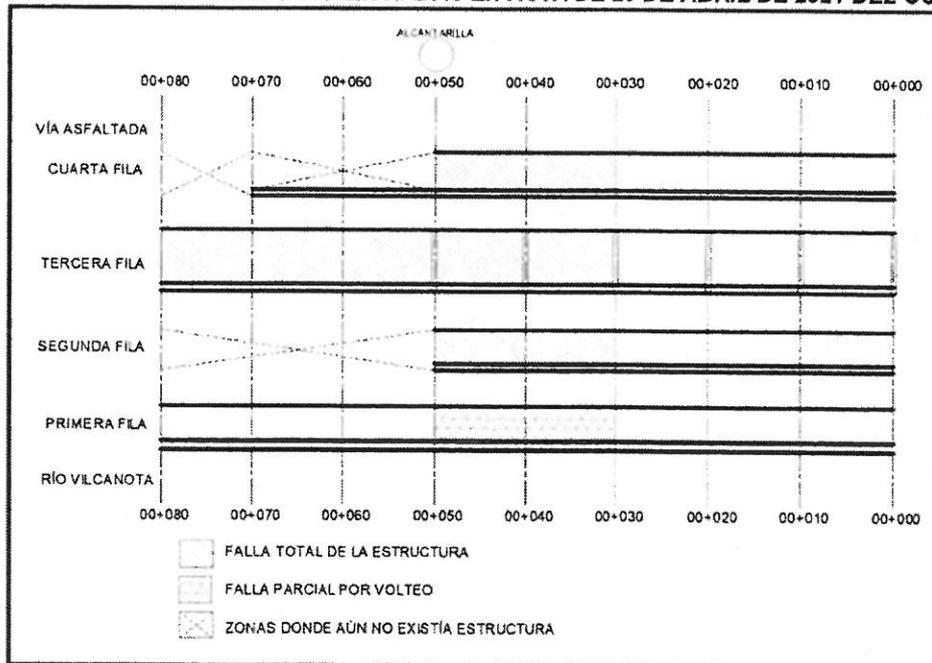
8.13.1 De acuerdo al Acta de Verificación del 20 de abril del 2021 del OCI, se reunieron los representantes del OCI y de la Entidad, en el que se hace una descripción de las fallas ocurridas en los muros de contención. A continuación, se presenta dicha información de forma gráfica:

**FIGURA N° 8  
ZONAS COLAPSADAS Y EVIDENCIADAS EN ACTA DE 20 DE ABRIL DE 2021 DEL OCI.**

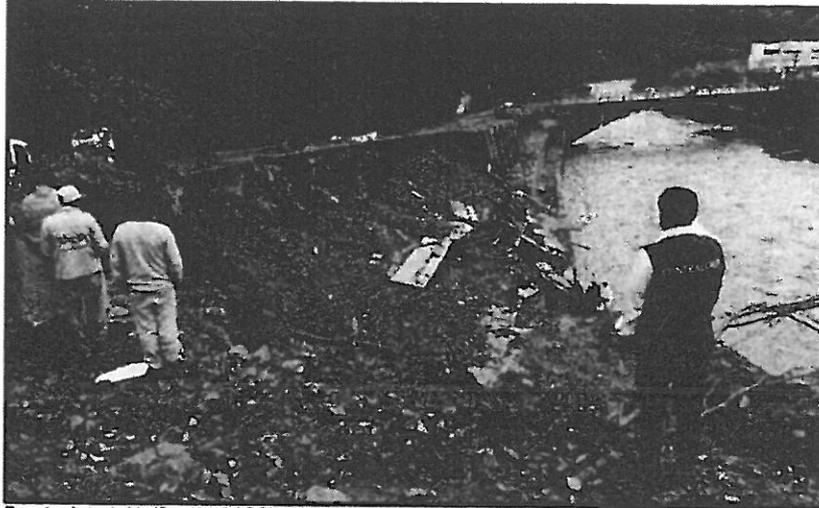
**IMAGEN N° 1**  
**ZONAS COLAPSADAS Y EVIDENCIADAS EN ACTA DE 20 DE ABRIL DE 2021 DEL**  
**OCI.**

- d) Finalmente, el 20 de abril de 2021 se produce una precipitación Pluvial a tempranas horas de la mañana y la Alcantarilla se llena de éste agua, proveniente del discurrimiento superficial de la carpeta de rodadura aledaña, que es captada por la cuneta de la misma y que desemboca directamente detrás del Muro de Contención N° 4, que está encima de del Muro de Contención N° 3 y ésta a su vez encima del Muro de Contención N° 2 y ésta a su vez encima del Muro de Contención N° 1, para luego producir el saturamiento con agua, lo que habría producido un empuje hidrostático a espaldas o en el TRASDOS de los muros, y consecuentemente su colapso, tal como se aprecia de las Imágenes N° 1 y 2 y del propio Acta de Verificación de 20 de abril de 2021 del OCI.

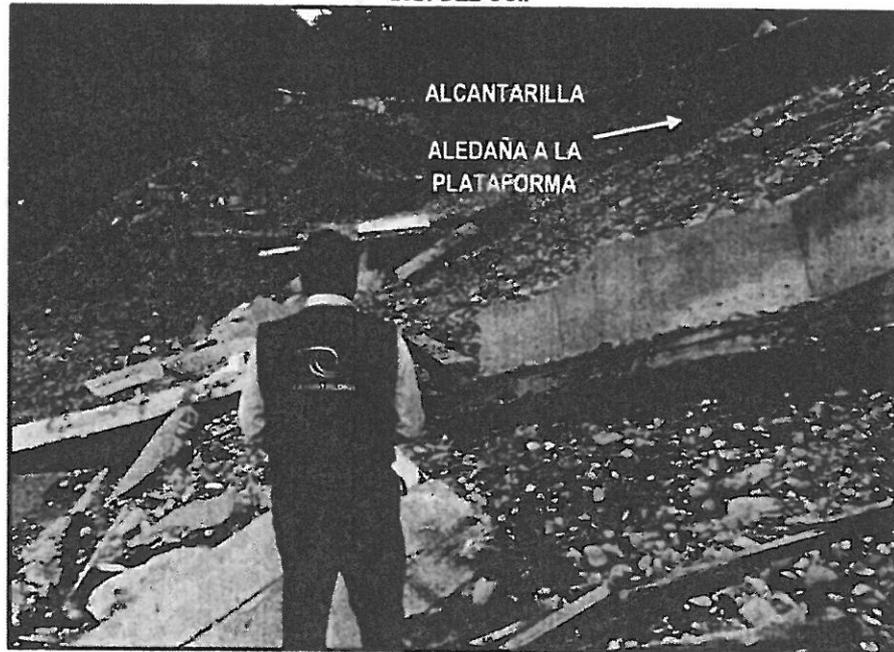
**IMAGEN N° 2**  
**ZONAS COLAPSADAS Y EVIDENCIADAS EN ACTA DE 20 DE ABRIL DE**  
**2021 DEL OCI.**

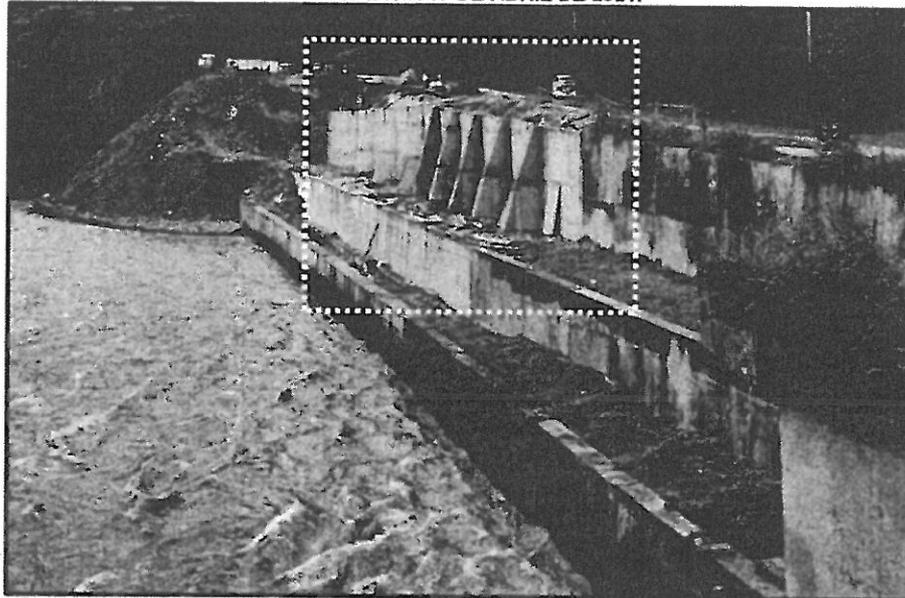
**IMAGEN N° 3**  
**IMAGEN ALCANZADA POR LOS EJECUTORES DE LA ZONA PREVIA AL COLAPSO TOMADA EN FECHA 17 DE ABRIL DE 2021.**

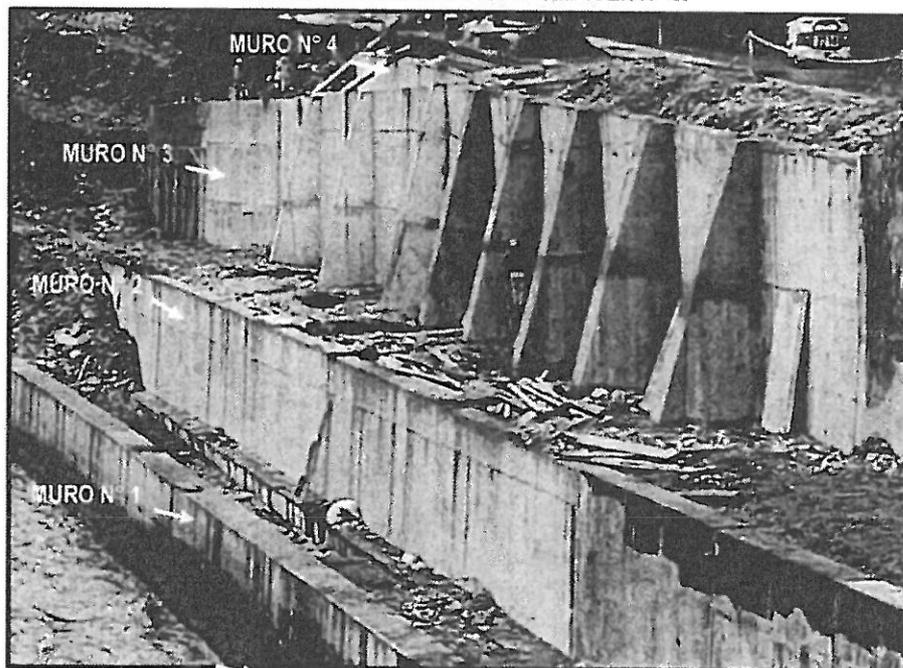
**IMAGEN N° 4**  
**DETALLE DE LOS MUROS DE LA IMAGEN N° 3.**

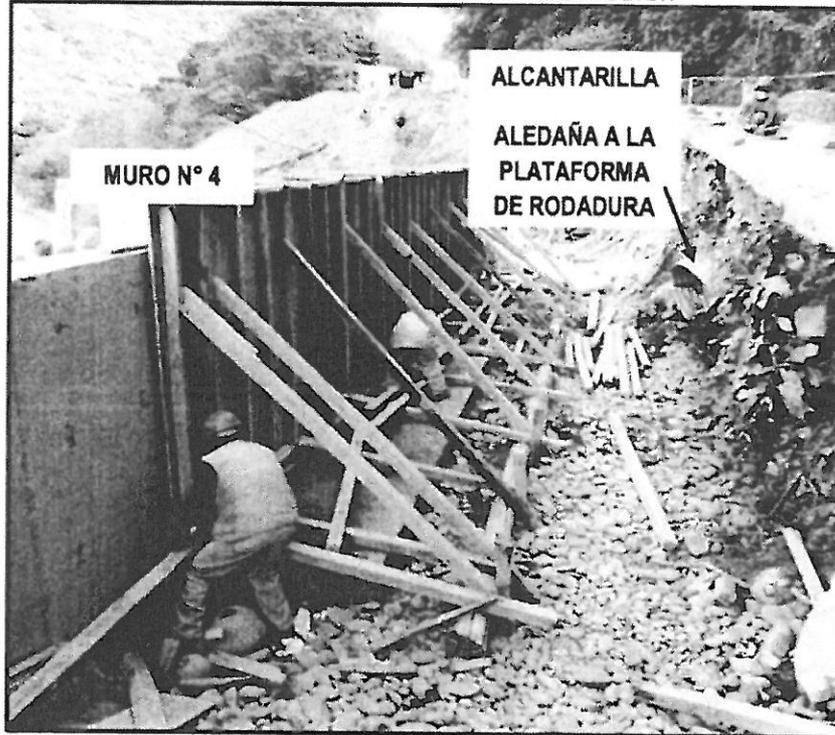
**IMAGEN N° 5**  
**IMAGEN ALCANZADA POR LOS EJECUTORES DE LA ZONA PREVIA**  
**AL COLAPSO, TOMADA EN FECHA 19 DE ABRIL DE 2021.**

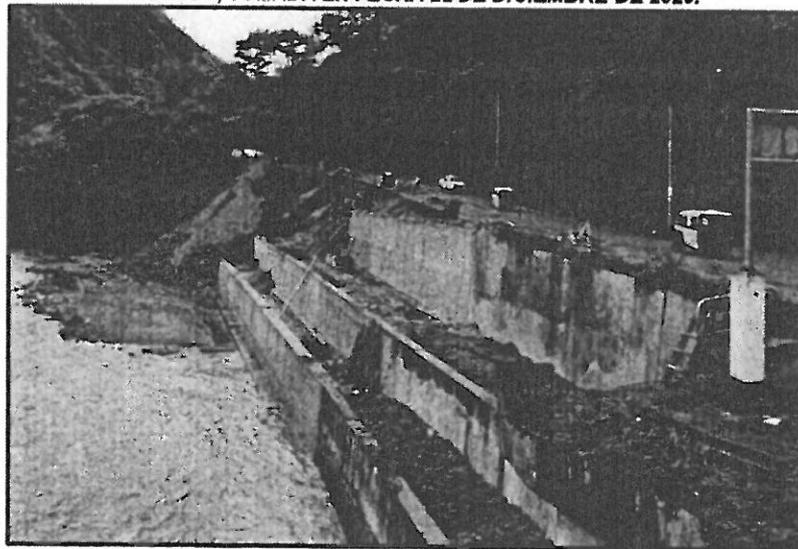
**IMAGEN N° 6**  
**IMAGEN ALCANZADA POR LOS EJECUTORES DE LA ZONA PREVIA**  
**AL COLAPSO, TOMADA EN FECHA 22 DE DICIEMBRE DE 2020.**

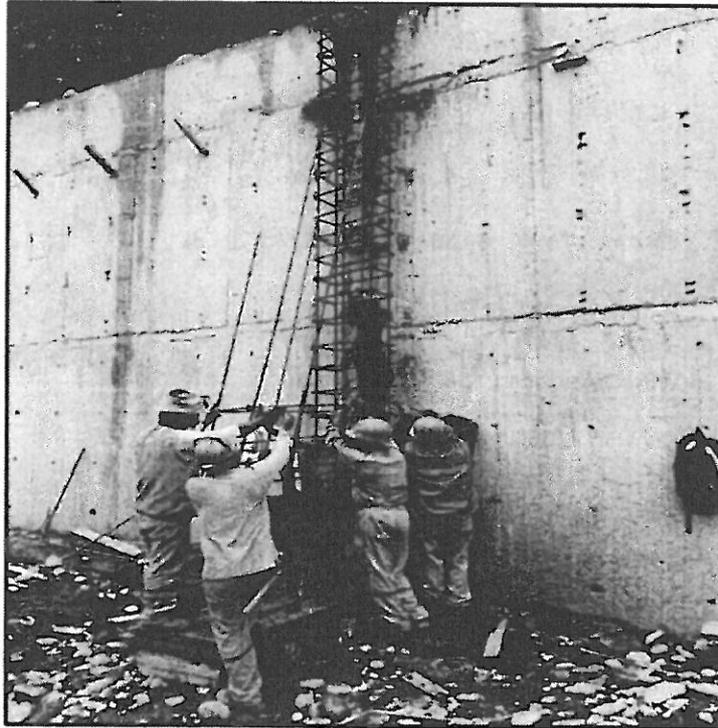
**IMAGEN N° 7**  
**IMAGEN ALCANZADA POR LOS EJECUTORES DE LA ZONA PREVIA AL**  
**COLAPSO, TOMADA EN FECHA 6 DE ABRIL DE 2021.**

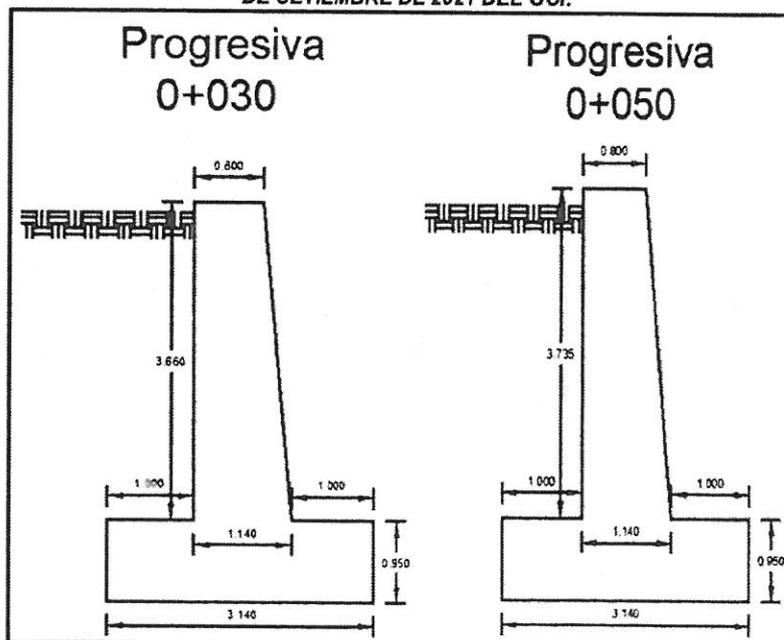
**FIGURA N° 9  
MURO DE CONTENCIÓN N° 1 NO COLAPSADOS Y EVIDENCIADOS EN ACTA DE 20  
DE SETIEMBRE DE 2021 DEL OCI.**

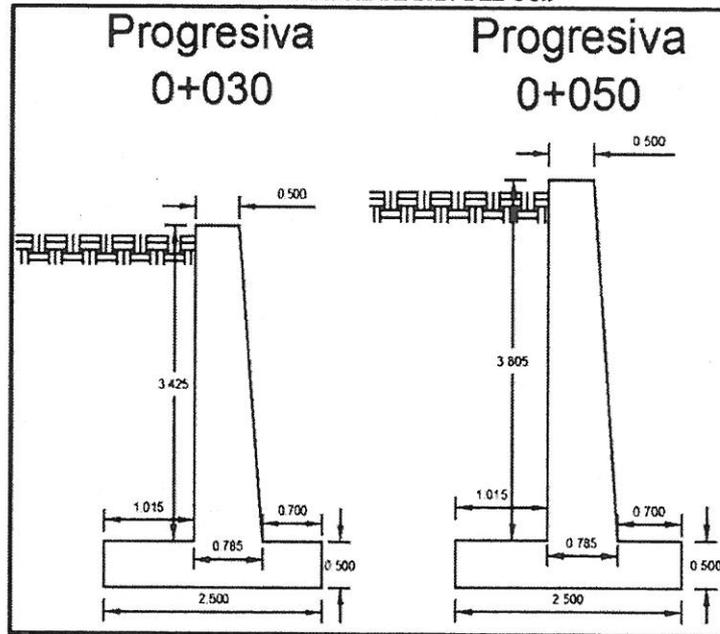
FIGURA N° 10  
MURO DE CONTENCION N° 2 NO COLAPSADOS Y EVIDENCIADOS EN ACTA DE 20 DE SETIEMBRE DE 2021 DEL OCI.

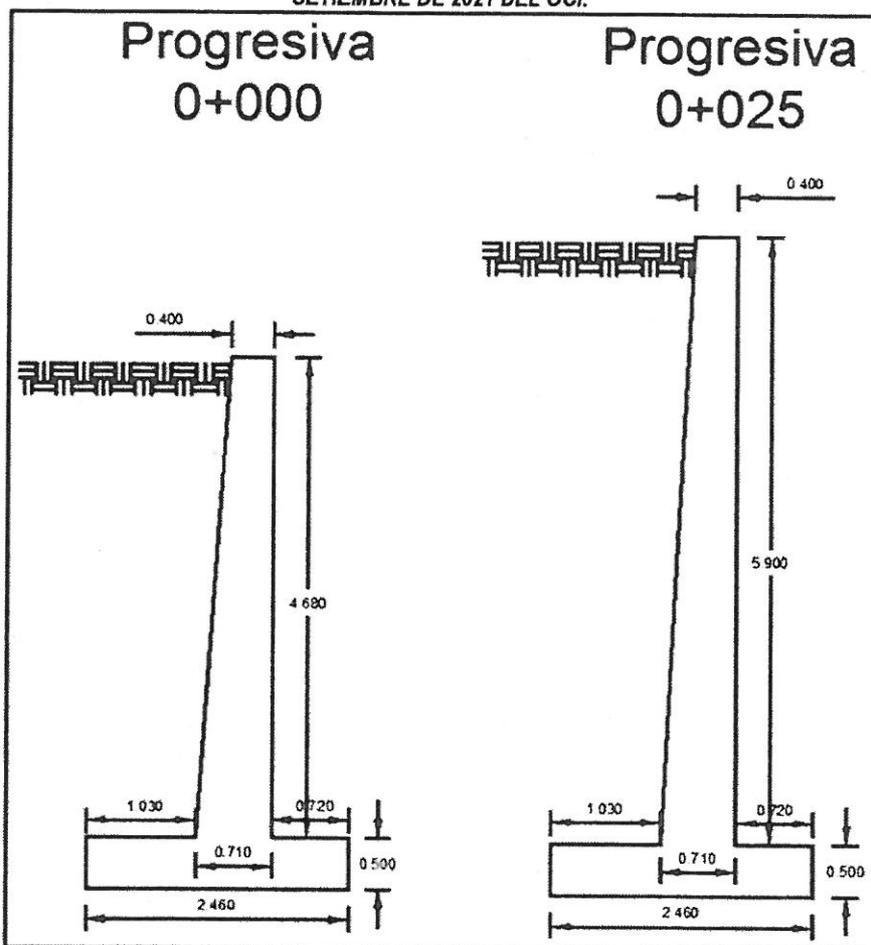
FIGURA N° 11  
MURO DE CONTENCIÓN N° 3 NO COLAPSADO Y EVIDENCIADOS EN ACTA DE 20 DE  
SETIEMBRE DE 2021 DEL OCI.

“ Varias fracturas desde la parte intermedia hasta la parte superior de la pantalla del Muro de la tercera fila, a lo largo de 5.00 metros (progresiva 0+025 m hasta 0+030 m); la misma que tiene una composición de Concreto Ciclópeo en la Pantalla”

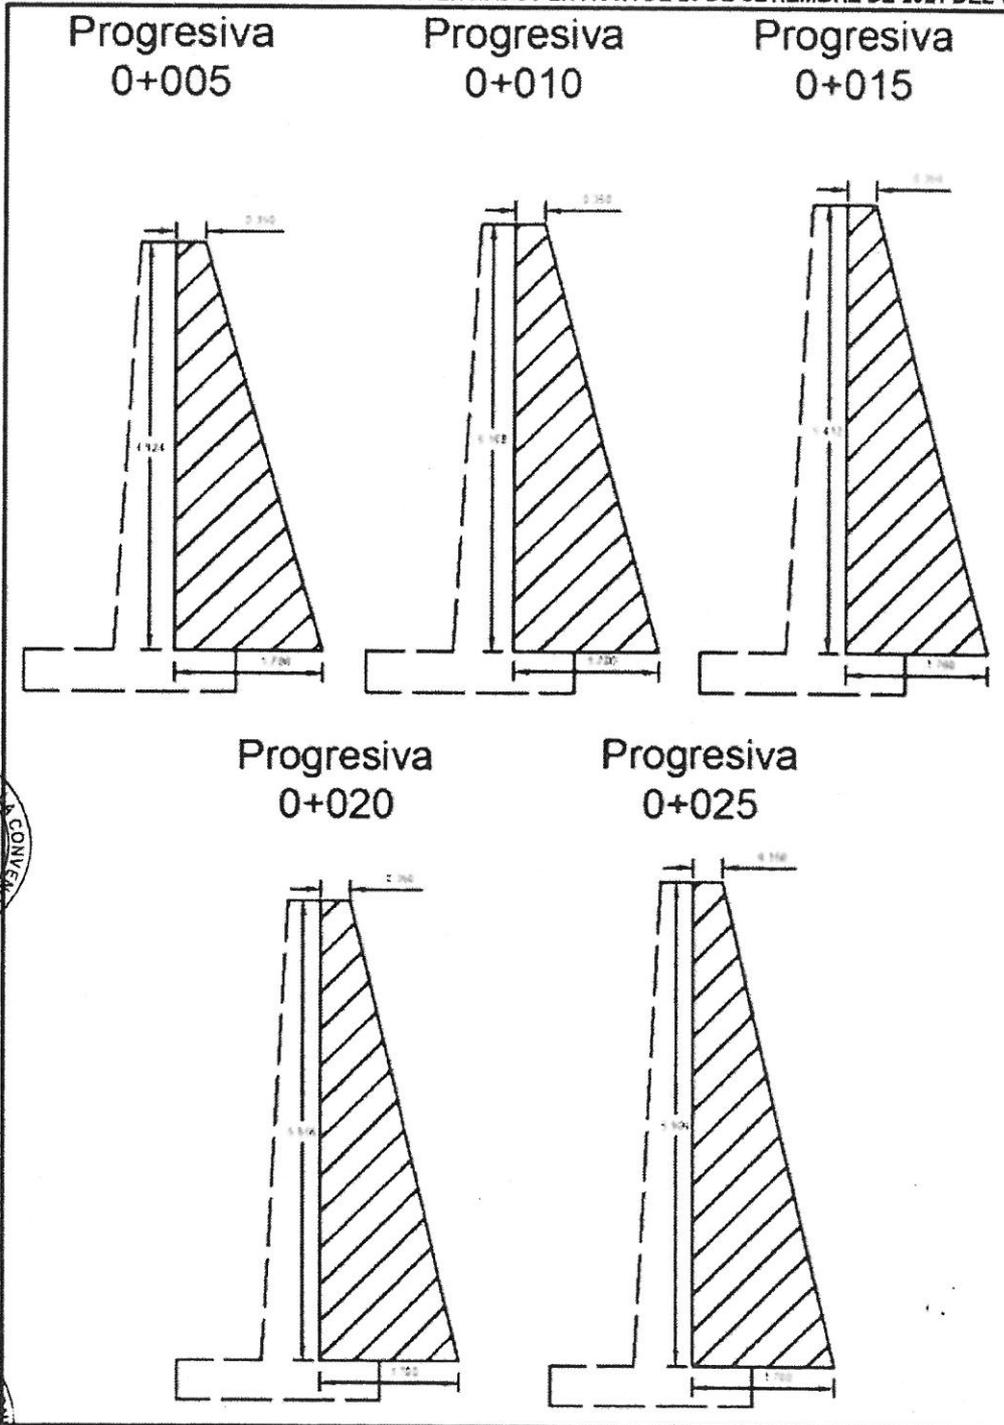
FIGURA N° 12  
CONTRAFUERTES NO COLAPSADOS Y EVIDENCIADOS EN ACTA DE 20 DE SETIEMBRE DE 2021 DEL OCI
