INFORME DE CONTROL ESPECÍFICO N° 028-2022-2-0396-SCE

"EJECUCIÓN DEL SUB COMPONENTE CARPETA ASFÁLTICA EN CALIENTE DE LA OBRA: MEJORAMIENTO DE LA CARRETERA TRAMO INTERSECCIÓN PUENTE PALCA - PALCA, DISTRITO DE PALCA - HUANCAVELICA"

FUNCIONARIOS Y SERVIDORES APROBARON, PAGARON VALORIZACIONES Y RECEPCIONARON LA OBRA CON EL SUB COMPONENTE "CARPETA ASFÁLTICA EN CALIENTE" DEFICIENTEMENTE EJECUTADO, OCASIONANDO PERJUICIO ECONÓMICO POR S/1 860 222,49.

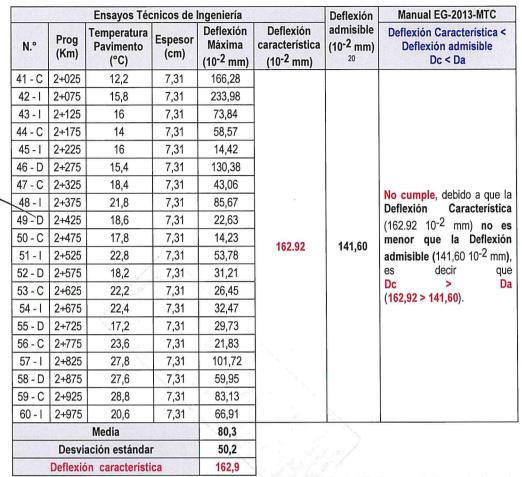
Fuente: Resultados de la realización de ensayos técnicos de ingeniería (medición de deflexiones y radio de curvatura) para la verificación de la calidad de la carpeta asfáltica en caliente e Informe Técnico n.º 001-2022-MPH/OCI-SCE 3/JICC de 9 de noviembre de 2022.

Por consiguiente, se evidenció, que la carpeta asfáltica en caliente ejecutada es deficiente, ya que ésta no cumple con el parámetro de deflexiones de la calidad del trabajo terminado.

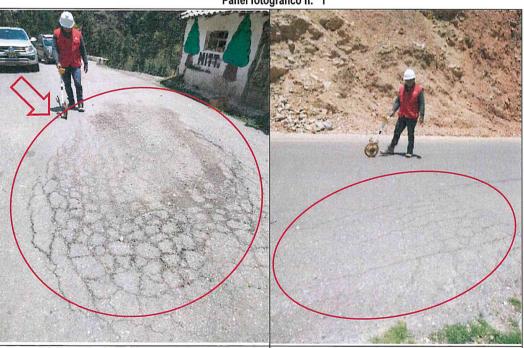
Panel fotográfico n.º 1

Imagen n.º 1: Progresiva 0+217.80, presencia de patología de piel Imagen n.º 2: Progresiva 0+467.02, presencia de patología de de cocodrilo con hundimiento en el lado izquierdo de la carpeta asfáltica.

piel de cocodrilo en el lado izquierdo de la carpeta asfáltica la carpeta asfáltica.
