**INFORME DE AUDITORÍA N° 014-2022-2-0427-AC**

**AUDITORÍA DE CUMPLIMIENTO  
MUNICIPALIDAD DISTRITAL DE ILLIMO**

**"DEFICIENCIAS EN EJECUCIÓN DE OBRA E  
INAPLICACIÓN DE PENALIDAD."**

**PERÍODO:30 DE MARZO DE 2019 AL 26 DE FEBRERO DE  
2021**

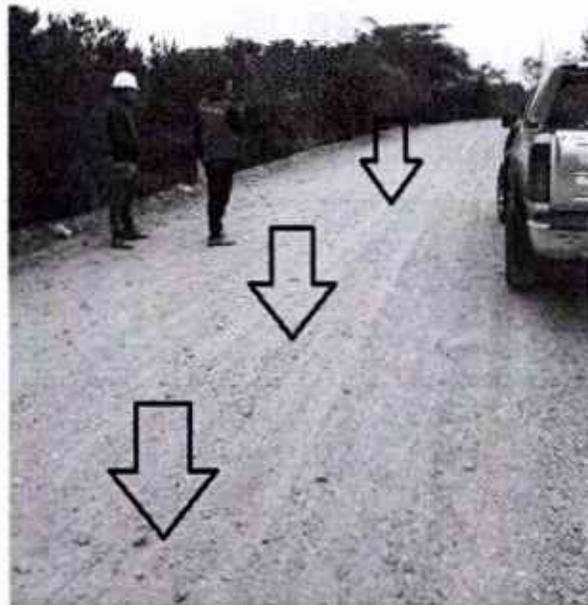
Fotografía n.º 2

Tramo 2: Desprendimiento de material granular de la superficie de rodadura ejecutada por el contratista

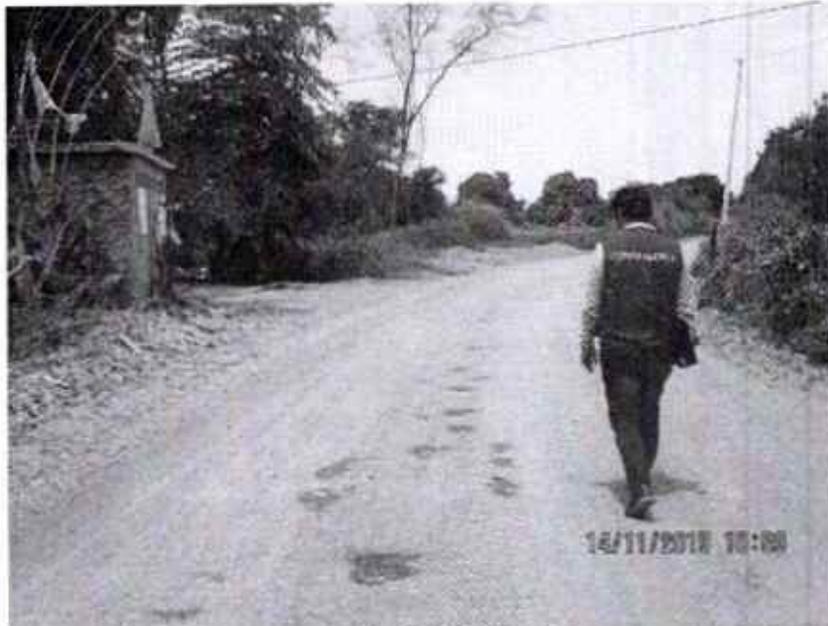
Fotografía n.° 3  
Tramo1: Presencia de baches en la vía

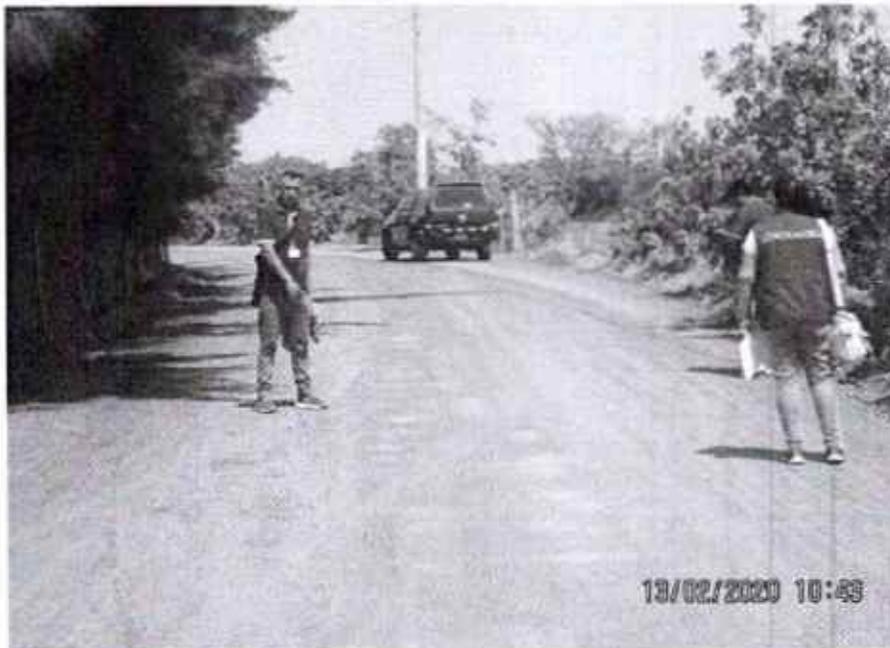
Fotografía n.° 4

Tramo 1: Se observó deformaciones en la vía con presencia de baches y de manera referencial se obtuvo una medida aprox. de 2 ½ cm

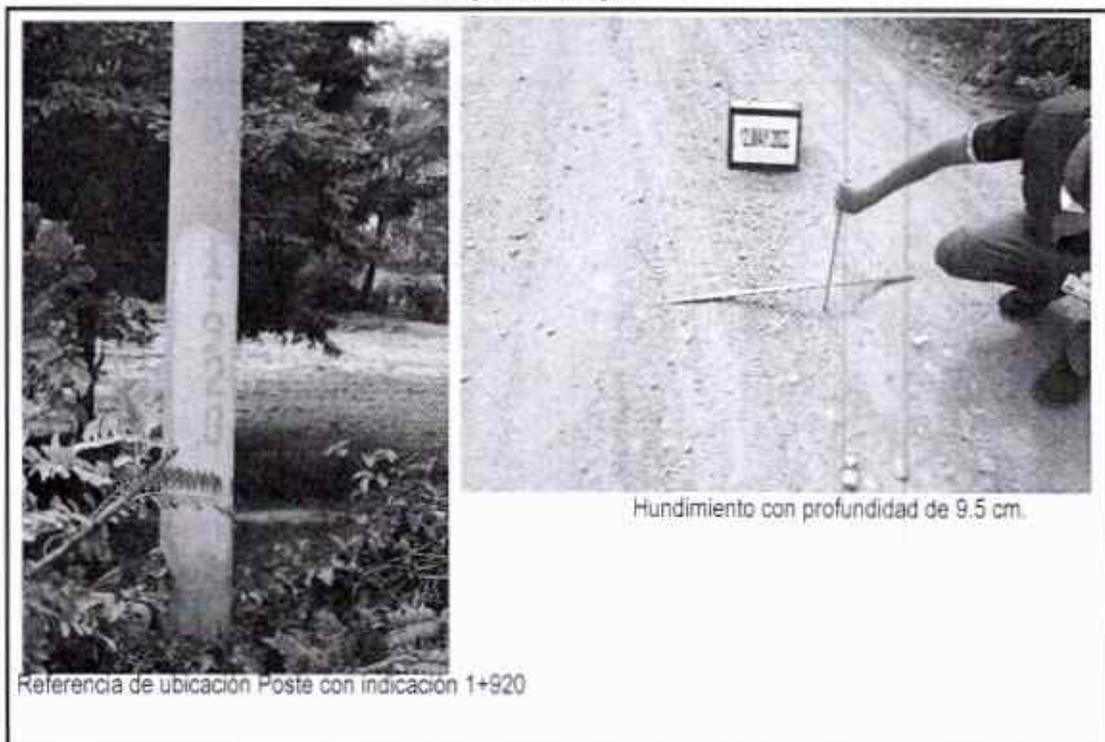
Fotografías n.° 5 y 6

Ubicados en el tramo I, a 800 metros desde el punto km 1 (1+800) se observa cuatro (4) hundimientos con una profundidad de 9.5 cm, 5.7 cm, 7 cm y 5 cm., respectivamente, entre los más visibles. Lo que se visualiza en las fotografías 5 y 6.

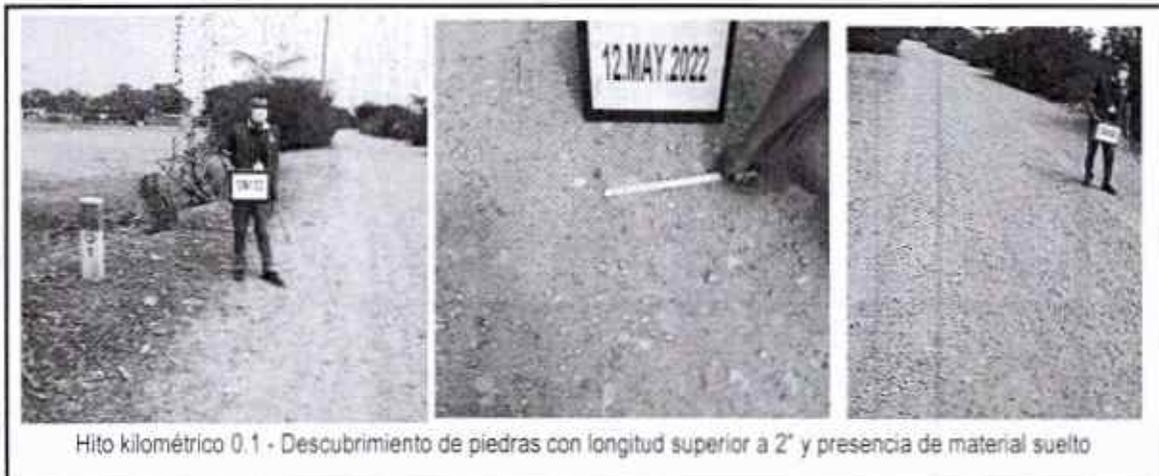
Fotografías n.º 7, 8 y 9

- Ahuellamiento con hundimiento con una profundidad de 7 cm., 3,5 cm y 4,5 cm., entre los más visibles.
- Hundimientos con una profundidad desde 3,5 cm hasta 7,5 cm, entre las más visibles.
- Descubrimiento de piedras (material grueso) con dimensiones (longitud) desde 8 cm hasta 15 cm, entre las más visibles.
- Presencia de material suelto en toda la calzada de superficie de rodadura.
- Falla de tipo encalaminado con profundidades de hundimiento 3 cm y 4 cm, entre las más visibles.

Ubicados en el Hito 0.1 desde el punto de inicio del Tramo 2 de la obra, cerca al letrero vial color verde que indica San Pedro, se observa descubrimiento de piedras (material grueso) con dimensiones (longitud) de 9 cm, 9 cm, 20 cm, entre las más visibles. Asimismo, se observa presencia de material suelto en toda la calzada de superficie de rodadura. Lo que se visualiza en las fotografías 7, 8 y 9:

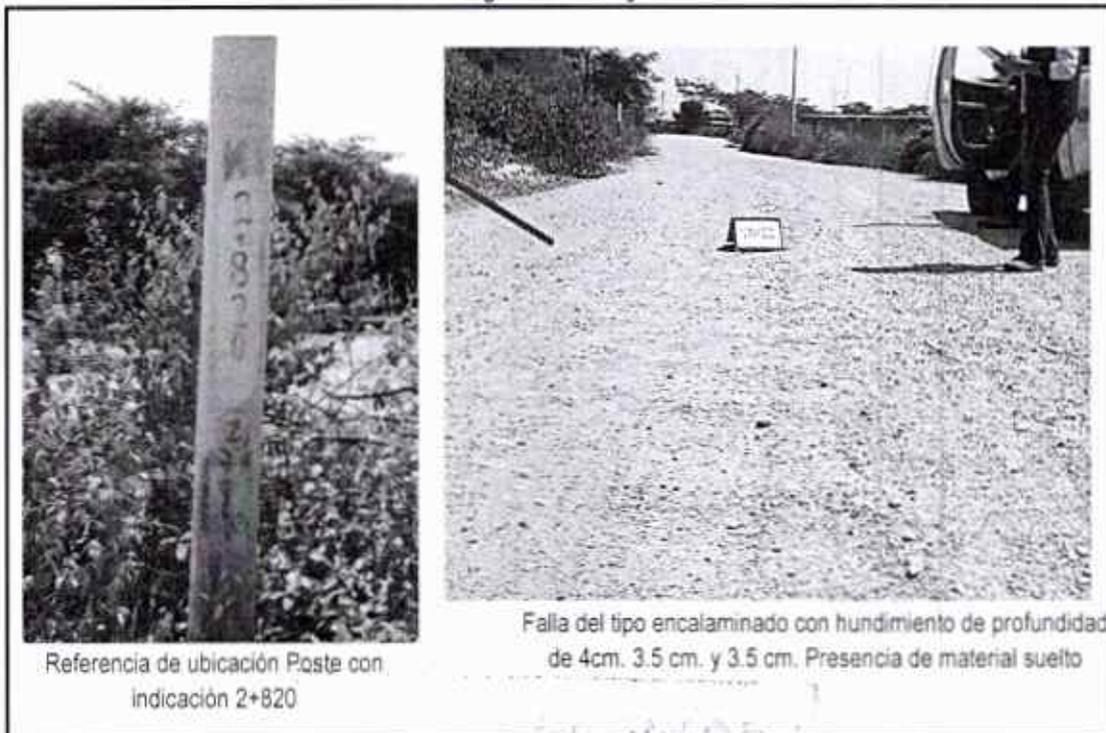
Fotografías n.º 10 y 11

Ubicados en el tramo III, en poste de concreto donde indica Km 2+820 y cerca a letrero vial color verde que indica San Isidro, se observa falla de tipo encalaminado con hundimientos de profundidades de 4 cm, 3,5 cm, 3,5 cm, entre lo más visible. Asimismo, existe presencia de material suelto en toda la calzada de la superficie de rodadura. Lo que se visualiza en las siguientes fotografías 10 y 11:

Falla del tipo encalaminado con hundimiento de profundidad de 4cm, 3.5 cm. y 3.5 cm. Presencia de material suelto

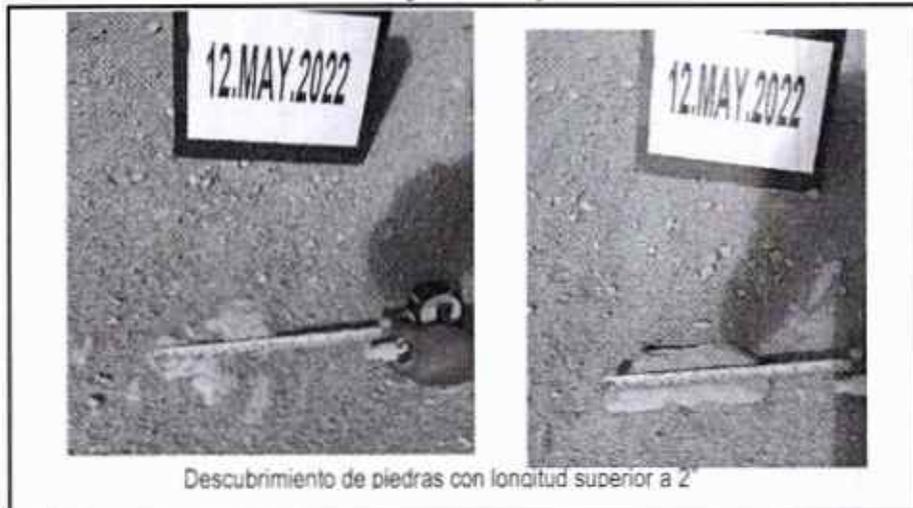
Fotografía n.° 12 y 13

- Ahueflamiento con hundimiento de profundidad desde 2,5 cm hasta 8 cm, entre los más visibles.
- Hundimiento de profundidad de 4,5 cm., entre las más visibles.
- Hundimiento de profundidad de 7 cm que abarca un área de 8 x 1,80 metros.
- Hundimiento de profundidad de 8 cm. que abarca un área de 3,5 x 1,2 metros.
- Descubrimiento de piedras (material grueso) con dimensiones desde 8 cm hasta 20 cm, entre los más visibles.
- Presencia de material suelto en la calzada.
- Falla del tipo encalaminado con hundimiento de profundidad de 2,5 cm y 3 cm, entre los más visibles.
