**INFORME DE CONTROL ESPECÍFICO**  
**Nº 010-2022-2-2980-SCE**

“VALORIZACIONES Y RECEPCIÓN DE LA OBRA:  
REPARACIÓN DE CANAL DE RIEGO; EN EL(LA) CANAL  
LATERAL MARGEN DERECHA DEL RÍO SISA, DE  
L=34,30 KM, EN LOS C.P. CENTRO AMÉRICA, PERUATÉ,  
CARHUAPOMA Y EL PORVENIR, DISTRITO DE SAN  
PABLO, PROVINCIA BELLAVISTA, DEPARTAMENTO  
SAN MARTÍN”.

PERÍODO: 18 DE AGOSTO DE 2020 AL 22 DE FEBRERO DE 2021

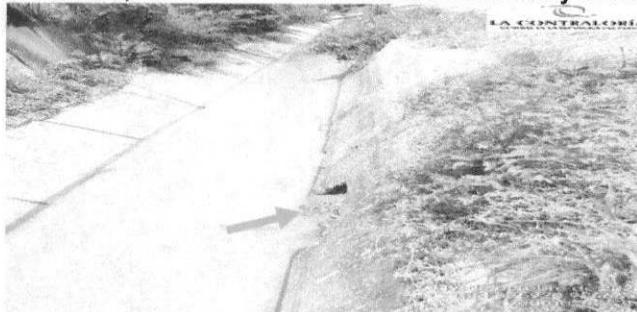
#### IMAGEN N° 1.

**OBSERVACIONES:** Se encontró construido siete (7) paños de concreto de acuerdo con la partida 02.02.01.02 CONCRETO CANAL FÉC.=210 KG/CM2, sin embargo, uno (1) de los siete (7) paños presenta cangrejeras y fisuras, asimismo no se encontró la junta asfáltica según partida 02.02.01.03 JUNTA ASFÁLTICA E=1".

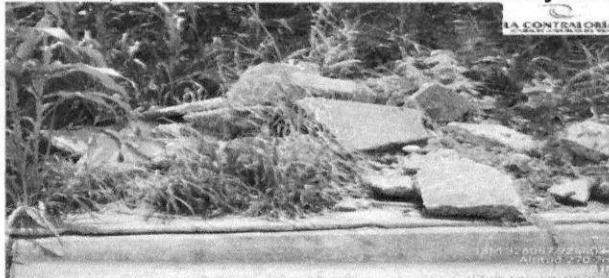
**IMAGEN N° 2.**

**OBSERVACIONES:** Se encontró dos (2) paños construidos según partida 02.02.01.02 CONCRETO CANAL FÉC.=210 KG/CM<sup>2</sup>, estos paños presentan cangrejeras y fisuras horizontales, asimismo no se encontró la junta asfáltica según partida 02.02.01.03 JUNTA ASFÁLTICA E=1", tampoco no se realizó la eliminación de material resultante de la demolición de paños antiguos según partida 01.01.03.02 ELIMINACIÓN DE DEMOLICIONES.

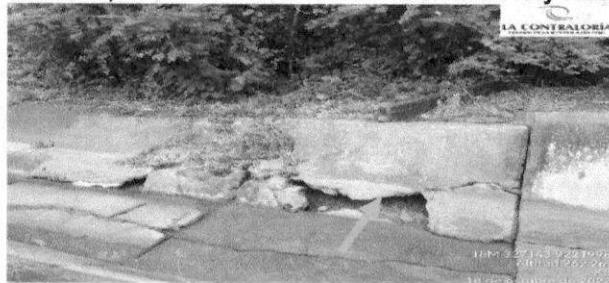
**IMAGEN N° 3.**

**OBSERVACIONES:** En la imagen se observa solo paños antiguos y no se encontró los tres (3) paños de concreto y tampoco la junta asfáltica nuevos como producto de la ejecución de la obra.
