ÓRGANO DE CONTROL INSTITUCIONAL GOBIERNO REGIONAL DE HUANCAVELICA

INFORME DE CONTROL ESPECÍFICO N° 023-2022-2-5338-SCE

"INAPLICACIÓN DE PENALIDADES DURANTE LA EJECUCIÓN Y RECEPCIÓN DE LA OBRA: RECUPERACIÓN Y MEJORAMIENTO DEL SERVICIO DE TRANSITABILIDAD DE LA CARRETERA VECINAL PISCOPAMPA, CCARHUARUMI, DISTRITO DE LIRCAY, PROVINCIA DE ANGARAES, DEPARTAMENTO DE HUANCAVELICA"

PERÍODO: 6 DE JUNIO DE 2019 AL 7 DE OCTUBRE DE 2021

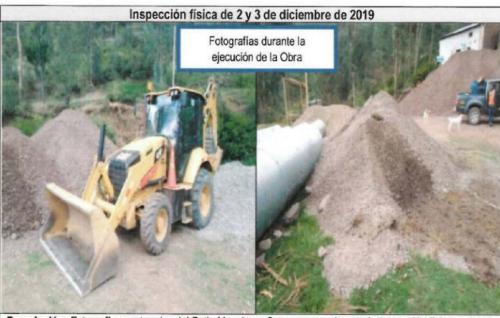
Descripción: Fotografías capturadas del Patio Maquina y Campamento, durante la inspección física realizado el 3 de diciembre de 2019, por la comisión de control concurrente en la ejecución del Hito de Control n.º 1 — Primera Valorización, donde se puede observar la utilización del patio de máquinas por el Contratista, área que también fue utilizada para el acopio de material granular (piedra chancada, arena gruesa y arena fina) sobre el suelo natural (vegetación existente).

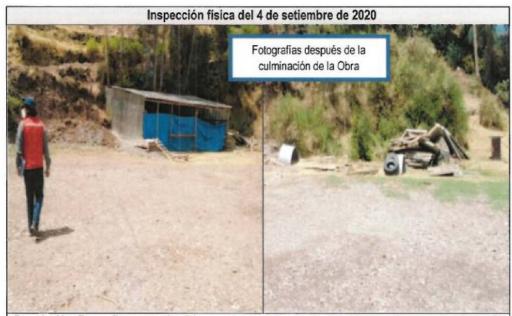
Descripción: Fotografías capturadas del campamento y patio de maquina ubicada en la progresiva Km 7+100 de la Obra, durante la inspección física a la Obra de 4 de setiembre de 2020 (25 días después de la culminación de obra) realizada por la comisión de Control Concurrente en la ejecución del Hito de Control n.º 2 – Valorización n.º 5, con la participación de la ingeniera Maribel Rosi Mejía Paquiyauri (monitora de la Obra) y el ingeniero Oscar Peñares Vilcas (supervisor de la Obra), donde se puede observar la existencia de material sobrante de construcción y material pétreo (piedra chancada, arena gruesa y arena fina) sobre el suelo natural (vegetación existente)...

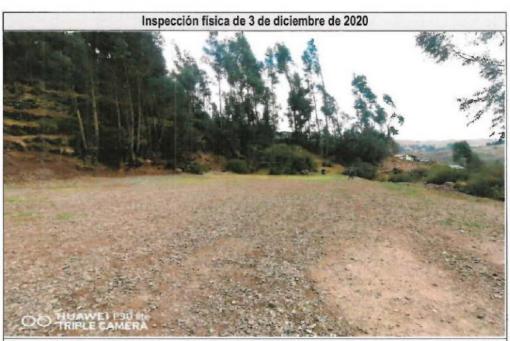
Descripción: Fotografía tomada durante la inspección física realizada el 3 de diciembre de 2020 (64 días después de la recepción de la Obra), tomada por la comisión de control concurrente en la ejecución del Hito de Control n.º 3 – Recepción y Liquidación de Obra, en compañía de la ingeniera Rosi Maribel Mejía Paquiyauri, monitora de la Obra, donde se muestra que en el Patio Maquina y Campamento se realizó el retiro del campamento y materiales sobrante (maderas), sin embargo, no se realizó el retiro del material granular (piedra chancada y afirmado) encontrándose esparcidos.

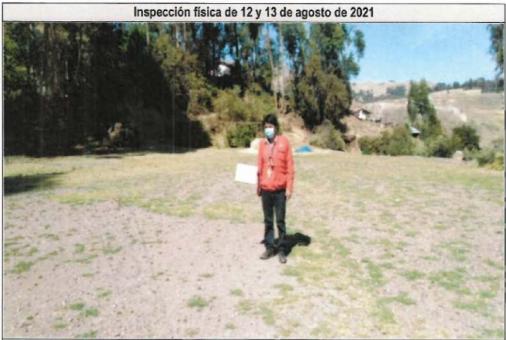
Descripción: Fotografía tomada durante la inspección física realizada el 12 y 13 de agosto de 2021, por personal del OCI del GRH, donde se observa el crecimiento de pastos naturales encima del material granular (piedra chancada y afirmado), material que no fue retirado de la zona, el cual fue producto del pasar del tiempo, tal como se observa en la fotografía.

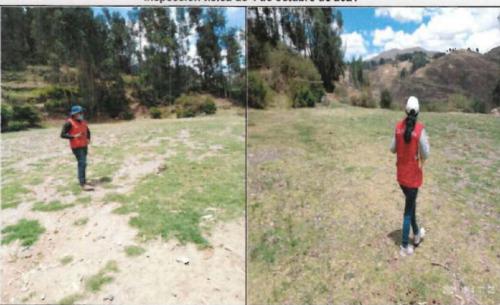
Descripción: Fotografía capturada durante la inspección física realizada el 4 de octubre de 2021, por personal del OCI del GRH, donde se observa el crecimiento de pastos naturales encima del material granular (piedra chancada y afirmado), material que no fue retirado de la zona.

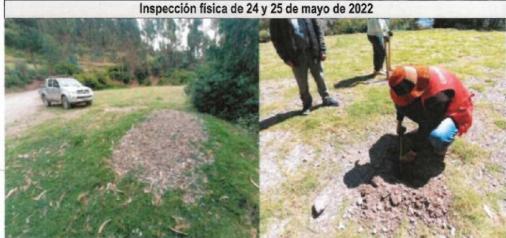
Asimismo, se encontraron también dos (2) quinuales, plantados al borde inferior del patio de máquinas, hechos que se dejaron constancia en el acta de inspección física de la Obra de 17 y 18 de agosto de 2022, corroborándose así que, la partida 03.02.01 Reposición de patio de máquinas y campamento de la progresiva 7+100, no se realizó conforme a las especificaciones técnicas del expediente técnico.

Descripción: Fotografías capturadas en la Inspección Física a la obra de 24 y 25 de mayo de 2022, realizada por el personal del OCI del GRH, donde se evidencia la existencia de pisos con material granular y agregados (piedra chancada) sobrantes de obra esparcidos sobre el terreno, asimismo se realizó la exploración mediante cuatro (4) calicatas, de una profundidad de 25cm, evidenciando capa de piso de material granular.

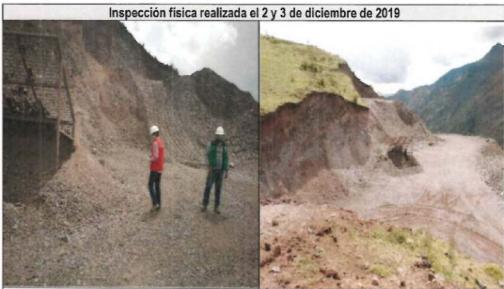
Descripción: Fotografías capturadas en la cantera, durante la inspección física realizado el 2 y 3 de diciembre de 2019, por la comisión de control concurrente en la ejecución del Hito de Control n.º 1 — Primera Valorización, donde se puede observar la utilización de la cantera para la ejecución de la Obra.

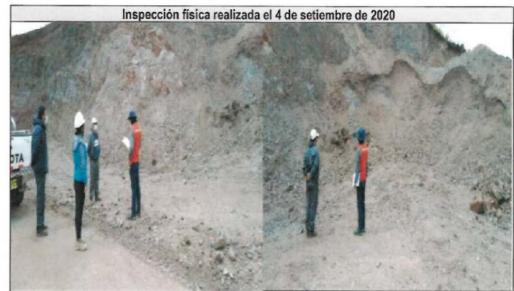
Descripción: Fotografías capturadas en la cantera, durante la inspección física a la Obra de 4 de setiembre de 2020 (25 días después de la culminación de obra) realizada por la comisión de control concurrente en la ejecución del Hito de Control n.º 2 – Valorización n.º 5, con la participación de la ingeniera Maribel Rosi Mejía Paquiyauri (monitora de la Obra) y el ingeniero Oscar Peñares Vilcas (supervisor de la Obra), donde se puede observar que no existe la recomposición de la capa vegetal o materia orgánica, tratamiento de taludes y recuperación de la morfología del terreno.

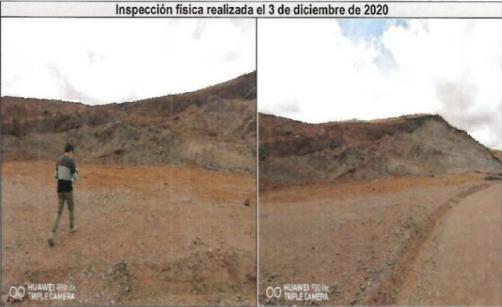
Descripción: Fotografía tomada durante la inspección física realizada el 3 de diciembre de 2020 (64 días después de la recepción de la Obra), tomada por la comisión de Control concurrente en la ejecución del Hito de Control n.º 3 — Recepción y Liquidación de Obra, en compañía de la ingeniera Rosi Maribel Mejía Paquiyauri, monitora de la Obra, donde se puede observar que no existe la recomposición de la capa vegetal o materia orgánica, tratamiento de taludes y recuperación de la morfología del terreno.

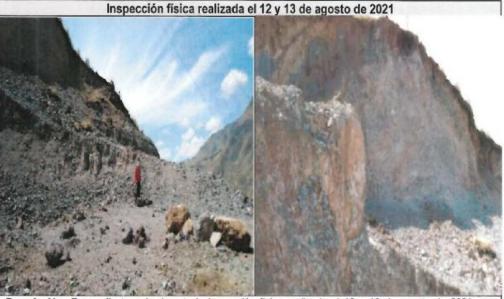
Descripción: Fotografía tomada durante la inspección física realizada el 12 y 13 de agosto de 2021, por personal del OCI del GRH, donde se puede observar que no existe la recomposición de la capa vegetal o materia orgánica, tratamiento de taludes y recuperación de la morfología del terreno.

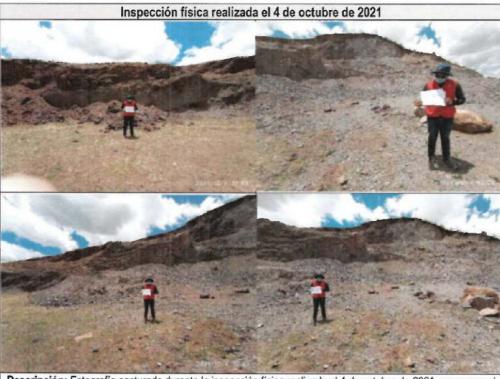
Descripción: Fotografía capturada durante la inspección física realizada el 4 de octubre de 2021, por personal del OCI del GRH, donde se observa que no existe el tratamiento de taludes y recuperación de la morfología del terreno, asimismo, se puede observar el desprendimiento de pequeños taludes y el crecimiento de pequeñas áreas de pastos naturales.

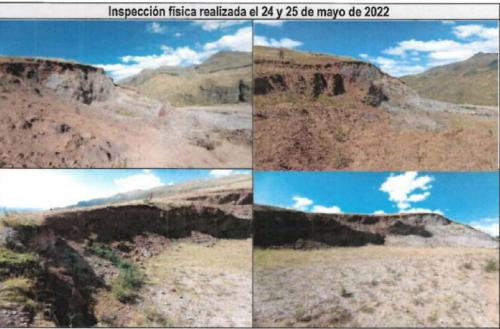
Descripcion: Fotografías capturadas en la Inspección Física a la obra de 24 y 25 de mayo de 2022, realizada por el personal del OCI del GRH, donde no se evidencia un tratamiento adecuado de taludes de corte de cantera (banquetas para evitar desprendimiento y deslizamiento), nivelación y tampoco hubo eliminación de rampas de acceso, materiales sobrantes o deshechos de cantera y trabajos que permitan recuperar la morfología de las zonas explotadas como cantera.

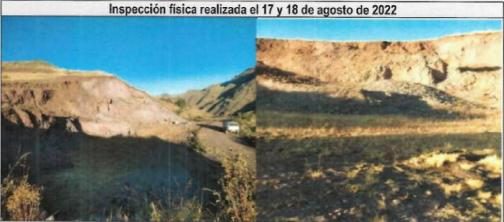
Descripción: Fotografías capturadas de la Cantera ubicado en la progresiva 10+800, donde se evidenció plantaciones de árboles quinuales y pinos en la parte superior y posterior de la cantera en un área aproximada de 500 m2, asimismo, se observa que el terreno no se encuentra nivelado (recuperación de la morfología de la zona explotada como cantera)

De lo expuesto se demuestra que la partida "03.02.02 Reposición de Áreas asignadas como Cantera", ubicado en la progresiva km 10+800, fue ejecutada con deficiencias, no acordes a las especificaciones técnicas del expediente técnico; toda vez que, se evidenció que la Cantera n.°1 – Ccarhuarumi – Ruiruja, ubicada en la progresiva Km 10+800, no cuenta con la nivelación y tratamiento de taludes (corte en banquetas), que evite el desprendimiento y deslizamiento de tierras y recuperación de la morfología del terreno.

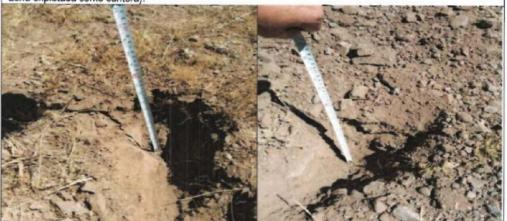
Descripción: Cantera ubicada en la progresiva 10+800, se observa en las calicatas tierra de color rojizo con presencia de pequeñas piedras. (material utilizado como afirmado)

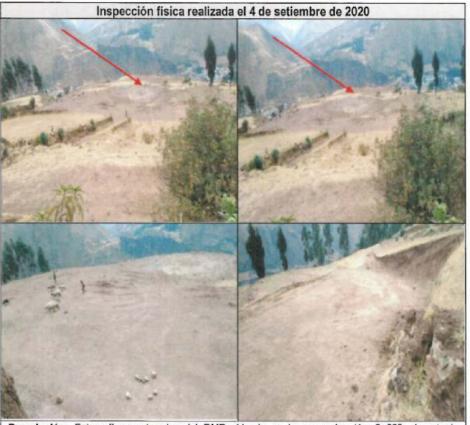
Descripción: Fotografías capturadas del DME ubicado en la progresiva Km 2+650, durante la inspección física a la Obra de 4 de setiembre de 2020 (25 días después de la culminación de obra) realizada por la comisión de control concurrente en la ejecución del Hito de Control n.º 2 – Valorización n.º 5, con la participación de la ingeniera Maribel Rosi Mejía Paquiyauri (monitora de la Obra) y el ingeniero Oscar Peñares Vilcas (supervisor de la Obra), donde se puede observar que no existe la recomposición de la capa vegetal o material orgánico.

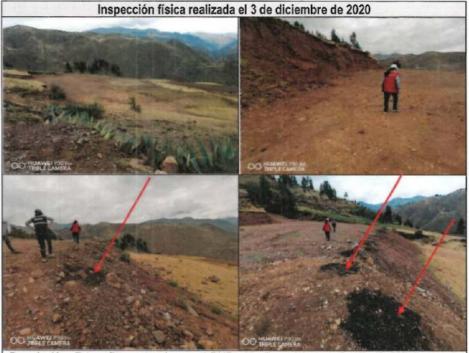
Descripción: Fotografías capturadas en el DME, ubicado en la progresiva Km 2+650, durante la inspección física realizado el 3 de diciembre de 2020 (64 días después de la recepción de la Obra), tomada por la comisión de control concurrente en la ejecución del Hito de Control n.º 3 – Recepción y Liquidación de Obra, en compañía de la ingeniera Rosi Maribel Mejía Paquiyauri, monitora de la Obra, donde se puede observar que no existe la recomposición de la capa vegetal o materia orgánica, en toda el área del DME, asimismo, se encontraron solo puntos de recomposición de material orgánico (tierra negra), ubicados al lado inferior del botadero.

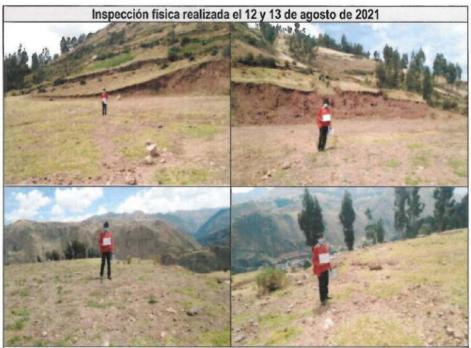
Descripción: Fotografías capturadas en el DME, ubicado en la progresiva Km 2+650, durante la inspección física realizada el 12 y 13 de agosto de 2021, por personal del OCI del GRH, donde se puede observar que no existe la recomposición de la capa vegetal o materia orgánica, asimismo, se observa el crecimiento de pastos naturales.

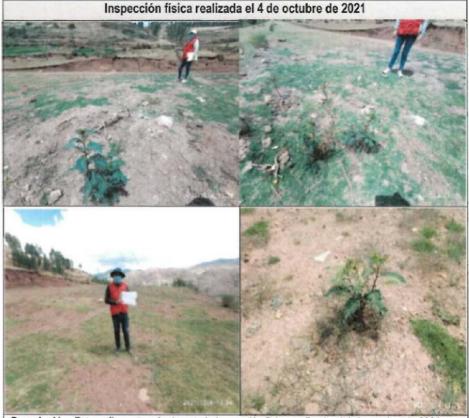
Descripción: Fotografía capturada durante la inspección física realizada el 4 de octubre de 2021, por personal del OCI del GRH, donde se observó el crecimiento de algunos pastos, hierbas y plantas (motoy) en una pequeña parte de la zona de DME, los cuales se produjeron por el pasar del tiempo, por lo tanto se advierte que no hubo restauración total de la zona afectada, situación que corresponde a la ejecución parcial de las partidas de revegetación de DME, además se advierte la no revegetación del terraplén y ladera del DME.

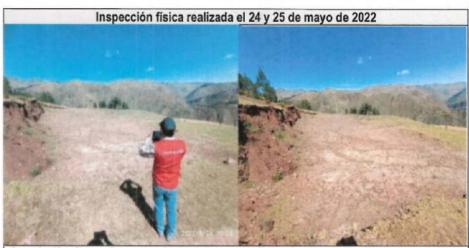
Descripción: Fotografías capturadas en la Inspección Física a la obra de 24 y 25 de mayo de 2022, realizada por el personal del OCI del GRH, se observó el crecimiento de algunos pastos, en pequeñas áreas del DME, los cuales se produjeron por el pasar del tiempo y ocupan un área aproximada de (437,35 m²), por lo tanto, no hubo restauración total de la zona afectada (1 356.00 m²) conforme señala el expediente técnico.

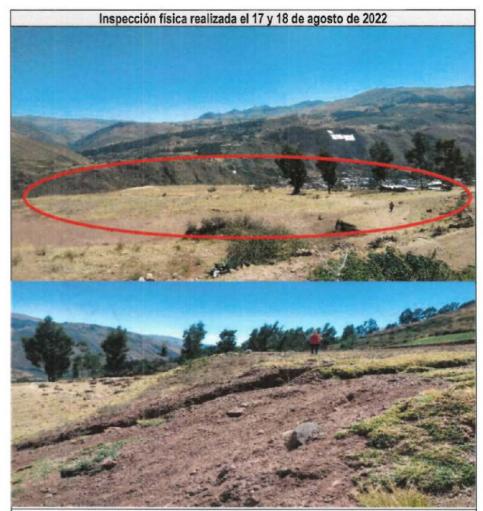
Descripción: Fotografías capturadas en el DME, ubicado en la progresiva Km 2+650, durante la inspección física realizado el 17 y 18 de agosto de 2022, inspección realizada por la comisión de control Específico, con participación de la ingeniera Maribel Rosi Mejía Paquiyauri, en representación de la Entidad, donde se observa que no existe la recomposición de la capa vegetal o materia orgánica, asimismo, se observa el crecimiento de pastos naturales que es producto del paso del tiempo.

Por lo tanto, se demuestra que la partida 03.02.03 Revegetación de Zona de DME ubicada en la progresiva 2+650, se ejecutó con deficiencias no acordes a lo establecido a las especificaciones técnicas del expediente técnico; pese a ello, el comité de recepción suscribió el "Acta de recepción de obra" de día 30 de setiembre de 2020 (Apéndice n.º 26), sin advertir que el contratista no había cumplido con el levantamiento de observaciones, permitiendo de esta forma la recepción de obra, sin la aplicación de penalidad al Contratista.

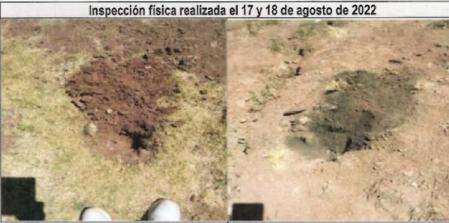
Descripción: Calicata donde se observa tierra de color rojizo con presencia de piedras pequeñas, material sobrante de la obra.

Descripción: Calicata donde se observa tierra de color negro.

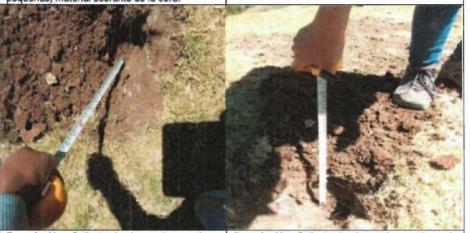
Descripción: Calicata donde se observa tierra de color rojizo con presencia de piedras pequeñas, material sobrante de la obra.

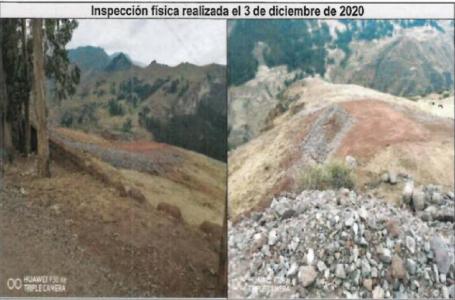
Descripción: Fotografías capturadas del DME ubicada en la progresiva km 10+650, durante la inspección física realizado el 3 de diciembre de 2020, tornada por la comisión de Control Concurrente en la ejecución del Hito de Control n.º 3 – Recepción y Liquidación de Obra, en compañía de la ingeniera Rosi Maribel Mejía Paquiyauri, monitora de la Obra, se evidencia la acumulación de material excedente, encontrándose rocas y material pétreo de hasta 4" en toda su superficie; sin embargo, no presenta la colocación de una capa superficial de suelo orgánico ni tampoco la plantación o reimplante de plantas nativas, arbustos y/o árboles en dicha superficie de terreno, así como revegetación en el terraplén y ladera del DME.

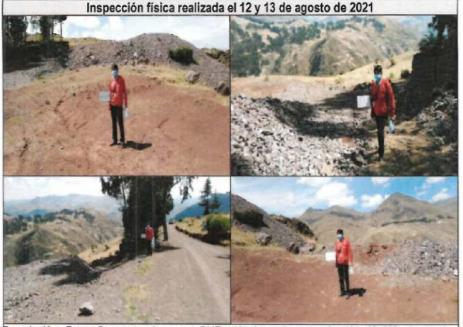
Descripción: Fotografías capturadas en el DME, ubicado en la progresiva Km 10+650, durante la inspección física realizada el 12 y 13 de agosto de 2021, por personal del OCI de la Entidad, se evidencia la acumulación de material excedente, encontrando rocas y material pétreo de hasta 4° en toda su superficie; sin embargo, no presenta la colocación de una capa superficial de suelo orgánico ni tampoco la plantación o reimplante de plantas nativas, arbustos y/o árboles en dicha superficie de terreno, así como revegetación en el terraplén y ladera del DME.

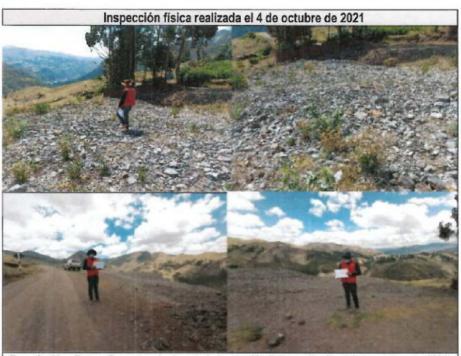
Descripción: Fotografía capturada durante la inspección física realizada el 4 de octubre de 2021, por personal del OCI de la Entidad, donde se evidencia la acumulación de material excedente, encontrando rocas y material pétreo de hasta 4º en toda su superficie; sin embargo, no presenta la colocación de una capa superficial de suelo orgánico ni tampoco la plantación o reimplante de plantas nativas, arbustos y/o árboles en dicha superficie de terreno, así como revegetación en el terraplén y ladera del DME.

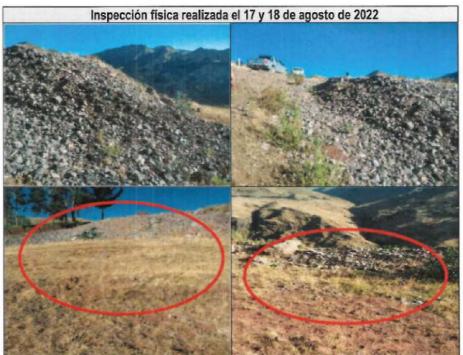
Descripción: Fotografías capturadas en el DME ubicada en la progresiva 10+650, donde se observa la presencia de material excedente de la obra como piedras de hasta 4* en toda la superficie.

Descripción: Calicatas realizadas, donde se encontró piedras fragmentadas, hasta tamaños de 4" (pulgadas).
