INFORME DE AUDITORÍA N° 004-2022-2-5347-AC

**AUDITORÍA DE CUMPLIMIENTO
PROYECTO ESPECIAL REGIONAL PASTO GRANDE -
MOQUEGUA**

**"INCUMPLIMIENTO DE ESPECIFICACIONES
TÉCNICAS EN LA EJECUCIÓN DEL RESERVORIO DEL
PROYECTO INSTALACIÓN DE LA INFRAESTRUCTURA
HIDRÁULICA PARA RIEGO PARA LA POBLACIÓN DE
QUERAPI"**

**PERÍODO: 2 DE ENERO DE 2016 AL 31 DE DICIEMBRE
DE 2019**

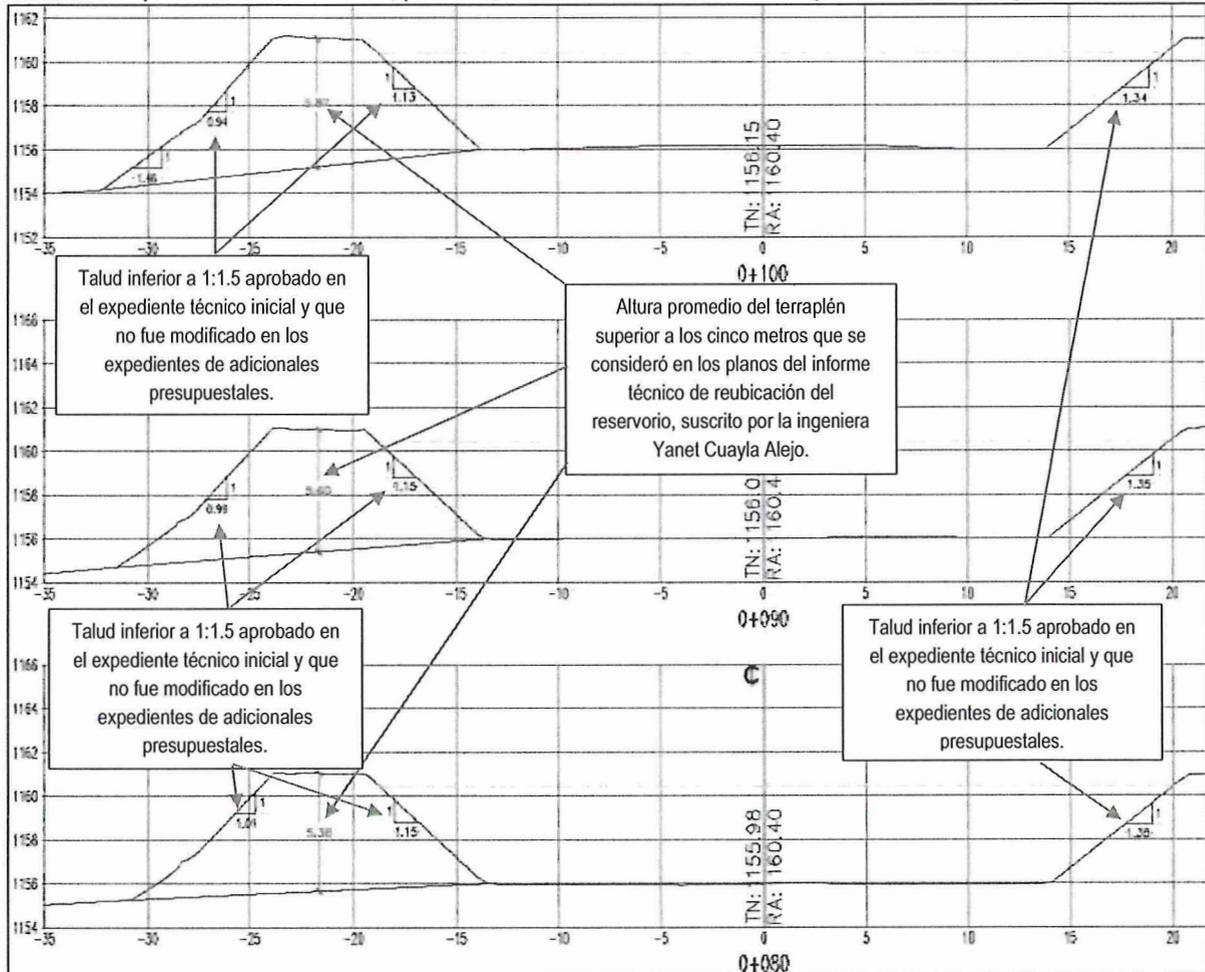
Secciones transversales del reservorio según el levantamiento topográfico realizado al estado actual, en los que se advierte que las alturas promedio del terraplén del lado sur son superiores a los cinco metros, además los taludes al interior y exterior del reservorio no cumplen el talud aprobado en el expediente técnico de 1:1.5, por tanto, el ancho de la base de los terraplenes debió ser mayor

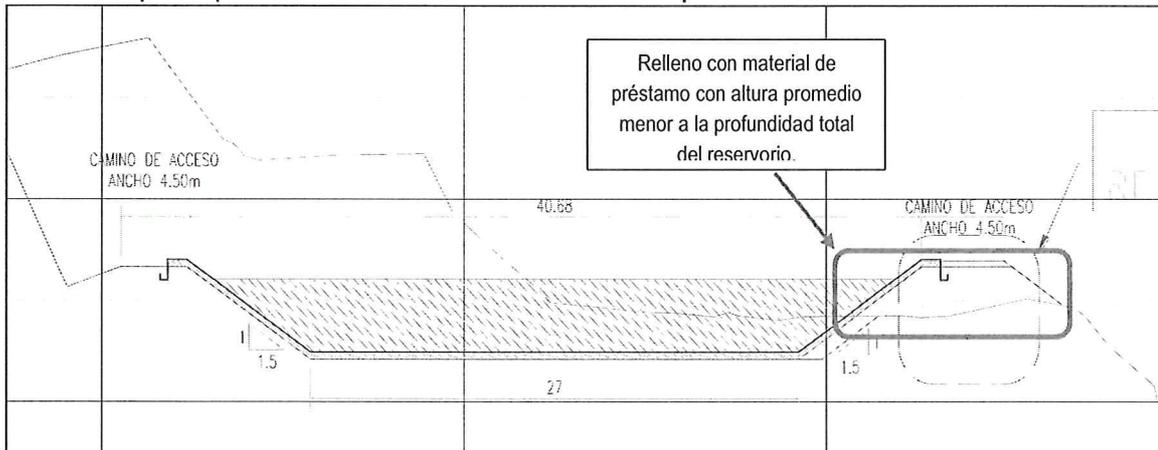
Imagen n.º 9
Perfil transversal de reservorio según el "Servicio de verificación del cálculo hidráulico de la línea de conducción y red de distribución de 12.89 Km (con diferentes diámetros de tubería PVC) y del sistema de almacenamiento reservorio de 10,000 m³ (con sus respectivos planos y detalles ingreso y salida), en el que se aprecia que la altura de relleno menor de la mitad de la profundidad total del reservorio

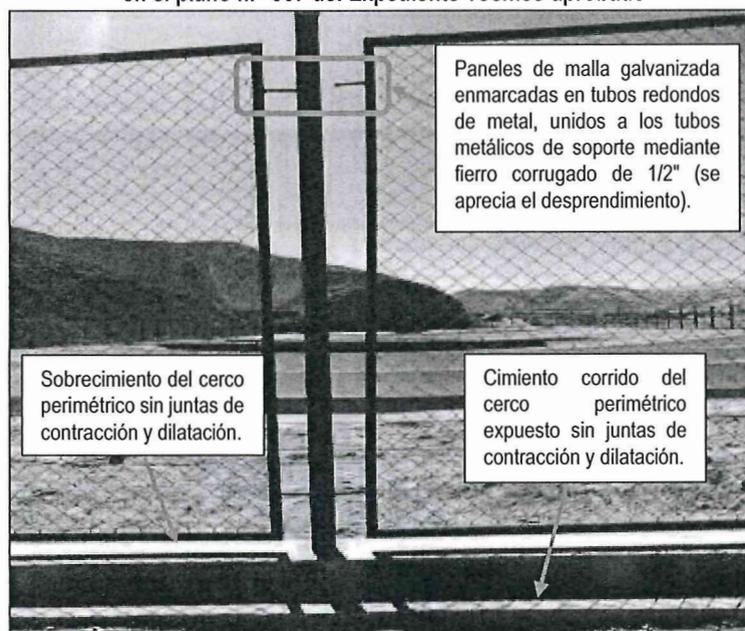
Imagen n.º 11
Deficiencias del cerco perimétrico, el mismo que no cumple lo establecido en el plano n.º 007 del Expediente Técnico aprobado

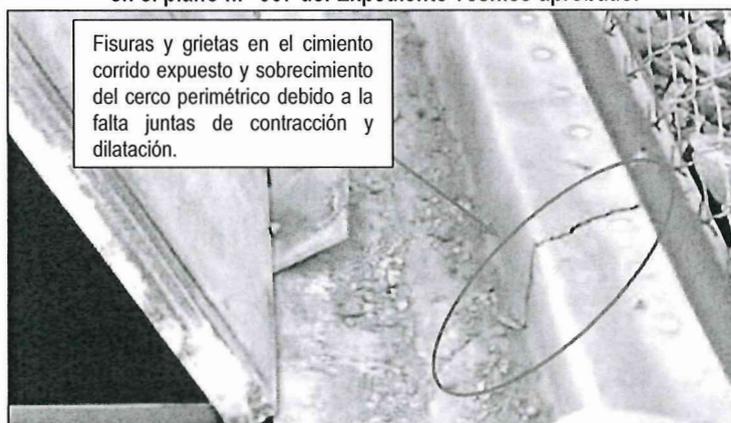
Imagen n.º 12
Deficiencias del cerco perimétrico, el mismo que no cumple lo establecido en el plano n.º 007 del Expediente Técnico aprobado.

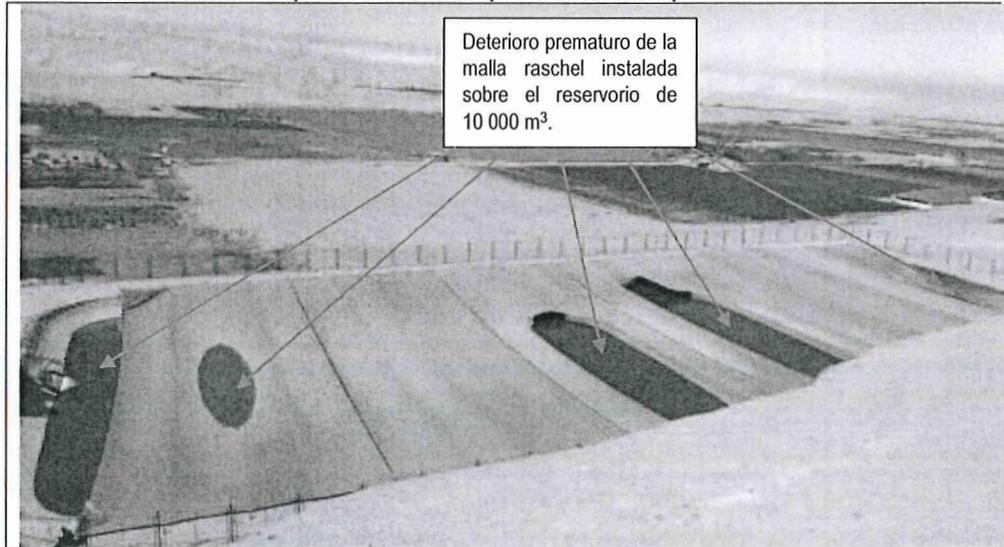
Imagen n.º 14
Deficiencias de la cobertura de la malla raschel, el mismo que no cumple lo establecido en el plano n.º 006 del expediente técnico aprobado

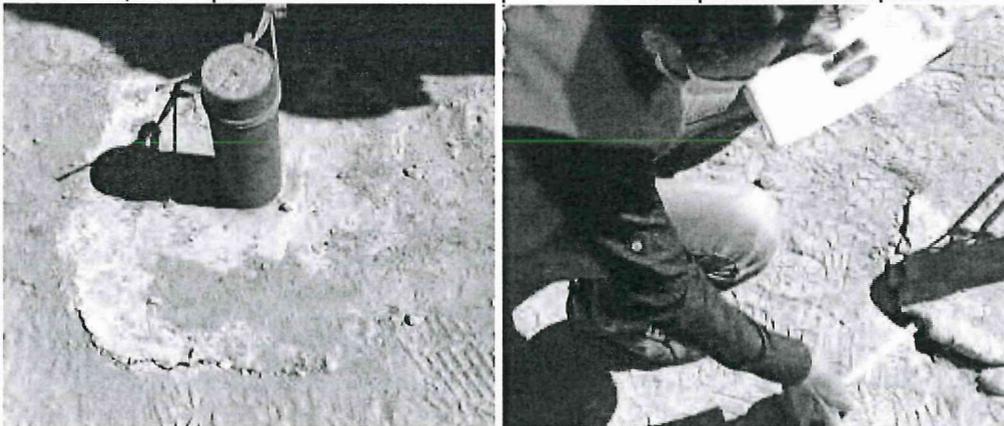
Imágenes n.ºs 15 y 16
Deficiencias en los datos de anclaje de la cobertura de la malla raschel, los mismos que fueron modificados sin un diseño o cálculo que considere las fuerzas de tensión ejercidas por los cables, además, no cumplen con lo establecido en el plano n.º 006 del expediente técnico aprobado.

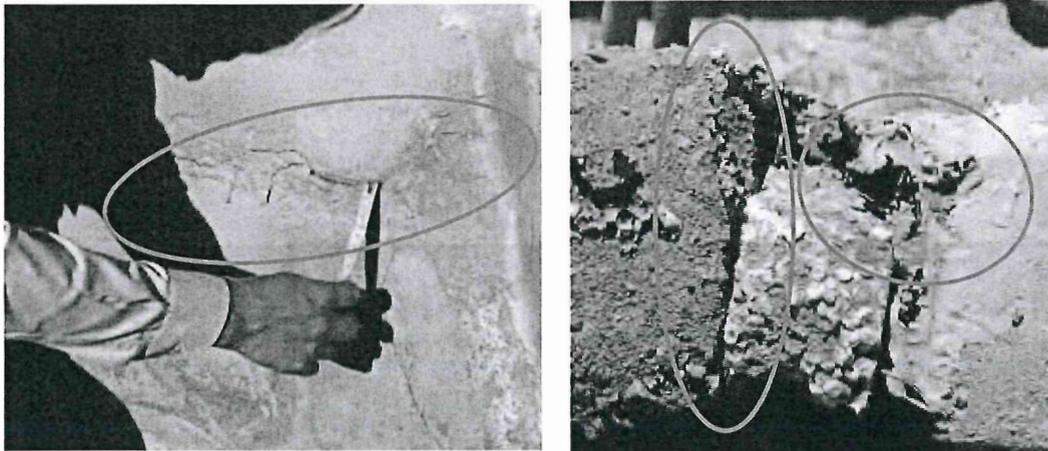
Se aprecia fisuras y grietas, disgregación superficial del concreto y juntas de contracción selladas con un aditivo elastomérico con un espesor de 2 a 3 milímetros en el canal de sección trapezoidal

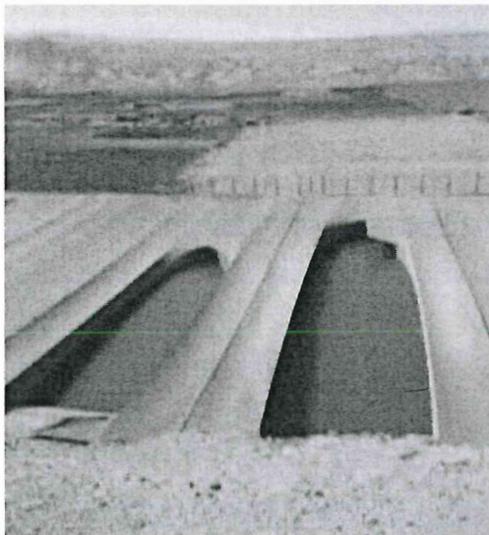
Fotografía n.º 1
Se aprecia la falla de la malla raschell en dos tramos de la zona central del reservorio.

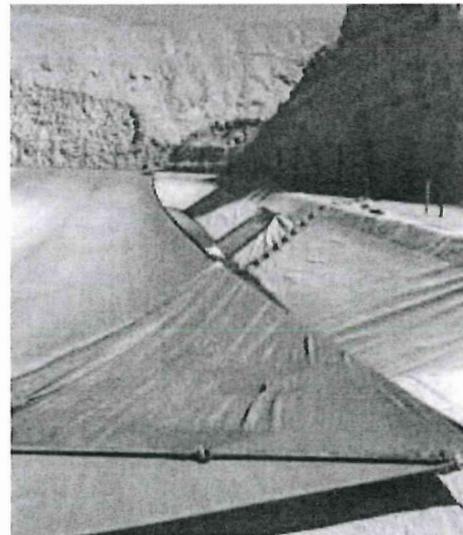
Fotografía n.º 2
Se aprecia la falla de la malla raschell en la zona en donde se ubica la tubería de ingreso al reservorio, asimismo se advierte que el reservorio viene funcionando al 50% de su capacidad aproximadamente.

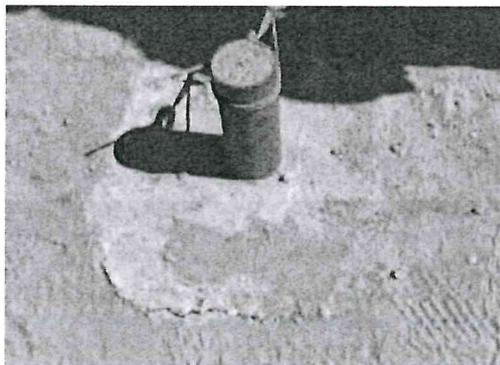
"Por otro lado, en los costados de los anclajes de concreto de la malla raschell se encuentran grietas de 3 a 4 milímetros, en los lados hacia el exterior del reservorio, también, se puede apreciar hacia el lado más crítico del terraplén (lado sur del reservorio) que el talud exterior tiene un grado de inclinación aproximado de 45°, referencialmente, respecto al plano horizontal."

Fotografía n.º 6
Se puede apreciar una grieta en el perímetro del dado de anclaje de concreto de la malla raschell hacia el lado contrario del talud interior, el cual tiene un ancho de 3 a 4 milímetros.

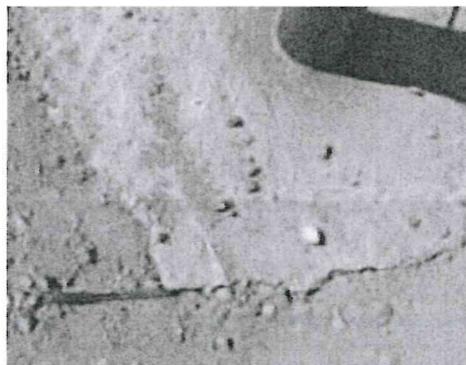
Fotografía n.º 7
Se puede apreciar una grieta en el perímetro de otro dado de anclaje de concreto para la malla raschell con un espesor de 3 a 4 milímetros aproximadamente.

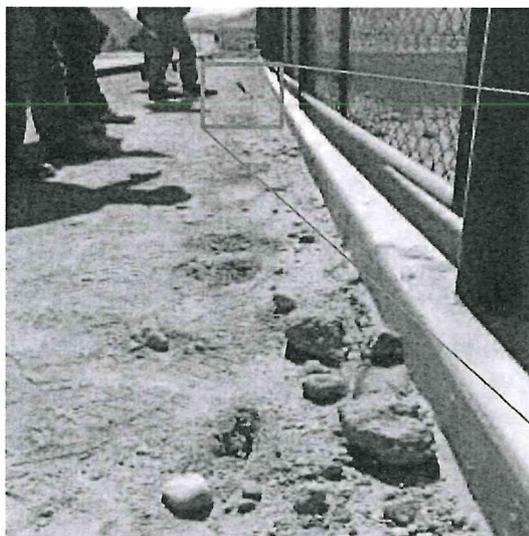
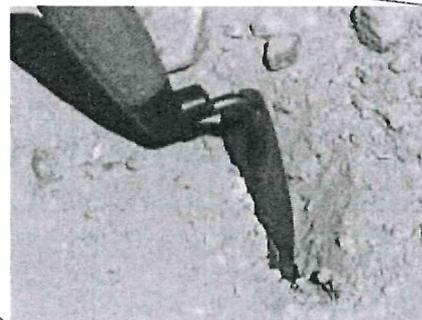
"De otro lado, de manera paralela al cimiento corrido del cerco perimétrico se puede apreciar una grieta longitudinal, el cual tiene un espesor de 1.5 a 2 centímetros, donde se advierte también que la grieta antes mencionada continua hasta la calicata C-02, teniendo la presencia de humedad en el fondo de la calicata cuya profundidad es de 2.05 metros, por tanto, se puede evidenciar la presencia de una grieta longitudinal que inicia aproximadamente a la mitad del tramo sur del reservorio y se extiende en una longitud aproximada de 20 metros en paralelo del cimiento corrido del cerco perimétrico, posteriormente, después de atravesar la calicata C-02, esta grieta se dirige hacia el talud interior del terraplén, cuando avanza hacia el lado oeste del reservorio."

Fotografía n.º 8
La grieta longitudinal se puede ver a simple vista en algunos tramos; sin embargo, al introducir un badilejo metálico, podemos advertir que la grieta continúa y no es visible a simple vista, porque el material suelto de la parte superior de la corona del terraplén impide que se pueda apreciar en toda su longitud.

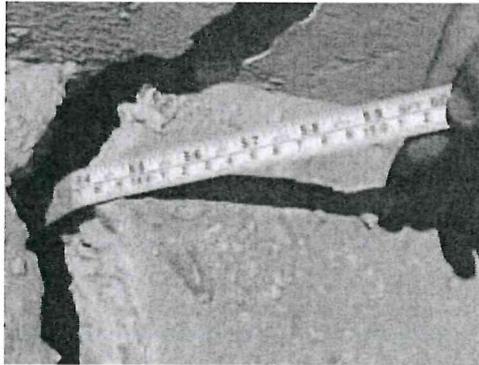
Fotografía n.º 9

Se puede apreciar una grieta transversal al terraplén con un ancho de 4.5 a 5 centímetros medido en el cemento corrido del cerco perimétrico, debido a que no se puede realizar una buena medición en la parte de la corona.

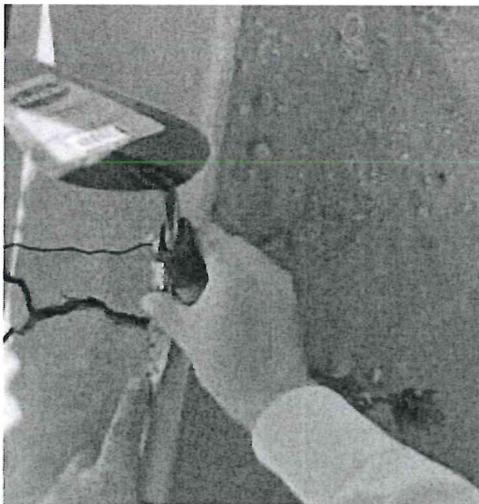
Fotografía n.º 11

“A los costados de la grieta antes mencionada, a una distancia de 2.30 metros hacia el lado este, se aprecia nuevamente otra grieta de 9 milímetros de espesor que también es de manera transversal al terraplén, de mismo modo, se aprecia otra grieta hacia el lado oeste, a 3.30 metros de distancia y con un ancho de 1.2 centímetros, también de manera transversal.”

A una distancia de 2.30 hacia el lado este de la grieta de 5 centímetros, se aprecia otra grieta de 9 milímetros de espesor (Medición realizada en el sobrecimiento del cerco perimétrico), la misma que se prolonga de manera trasversal al terraplén.

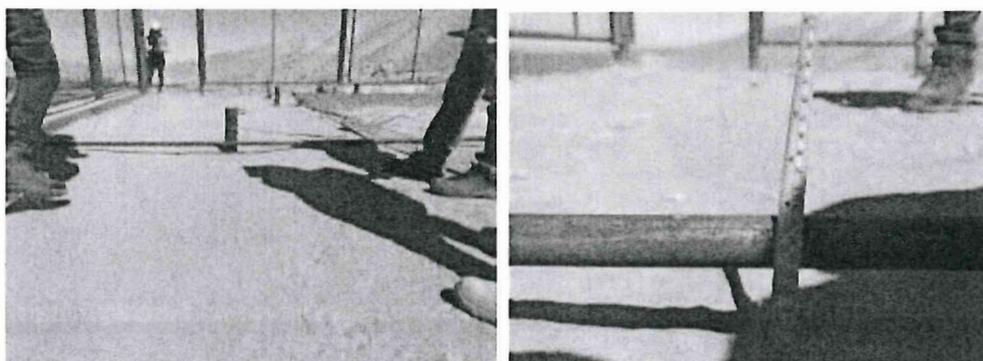
Fotografía n.º 13

“Cabe señalar, que a 5 metros del cerco perimétrico ubicado al lado oeste del reservorio se advierte un asentamiento de 6 centímetros de altura en la parte más crítica de la zona, con un área aproximada de 5 metros de largo por 2 metros de ancho.”

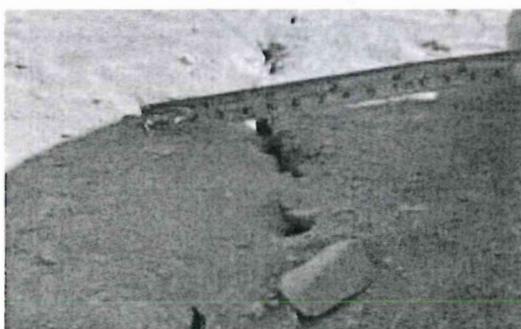
Fotografía n.º 15

"Se continuó con el recorrido y, a una distancia de 3.5 metros aproximadamente del lado oeste del cerco perimétrico, se puede advertir la presencia de otra grieta de 1 centímetro aproximado de espesor de forma transversal al terraplén."

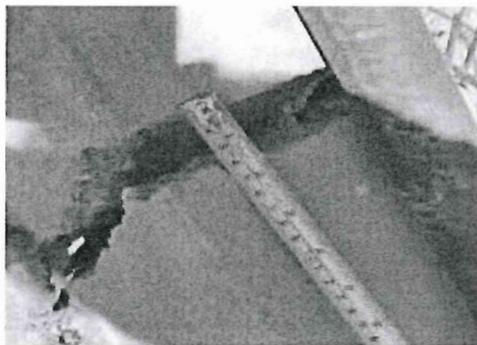
Fotografía n.º 16

Se puede apreciar la presencia de una grieta transversal al terraplén con un ancho de 4 centímetros medido sobre el sobrecimiento del cerco perimétrico.

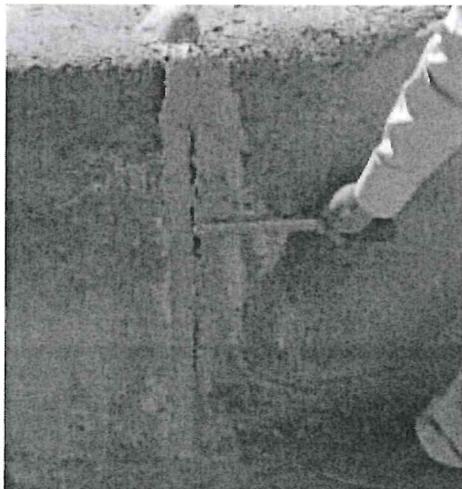
Fotografía n.º 46
Se advierte la separación del material de sellado en la junta de dilatación del canal de mampostería, esto debido a que el material de sellado tiene un espesor de entre 1 a 2 milímetros.

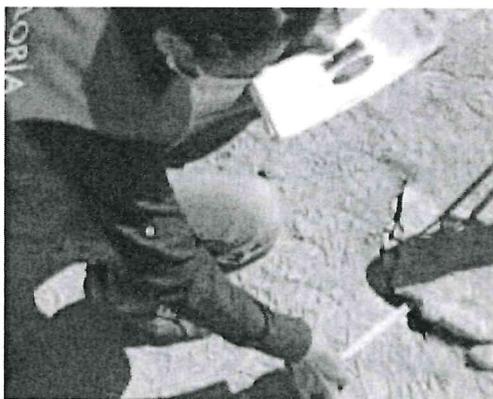
Fotografía n.º 48
Se puede apreciar una grieta en el perímetro de uno de los dados de anclaje de concreto de soporte de la malla raschell (la número 6 contada desde el lado oeste del cerco perimétrico), el cual tiene un ancho de una pulgada. Este se estaría incrementando debido a la fuerza de tensión que ejerce la malla raschell.

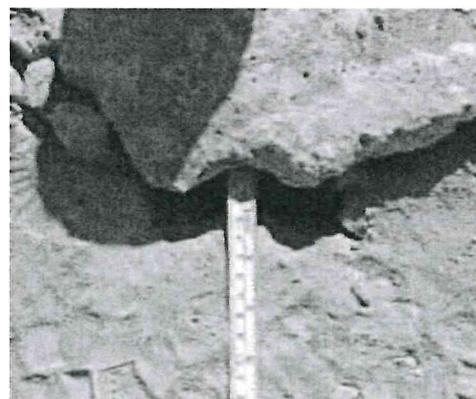
Fotografía n.º 49
Se puede apreciar el ancho de una pulgada aproximadamente de la grieta en el perímetro del sexto dado de concreto contado desde el lado oeste del cerco perimétrico. Este no tenía ese ancho según la visita de inspección realizada el 27 de mayo de 2022.

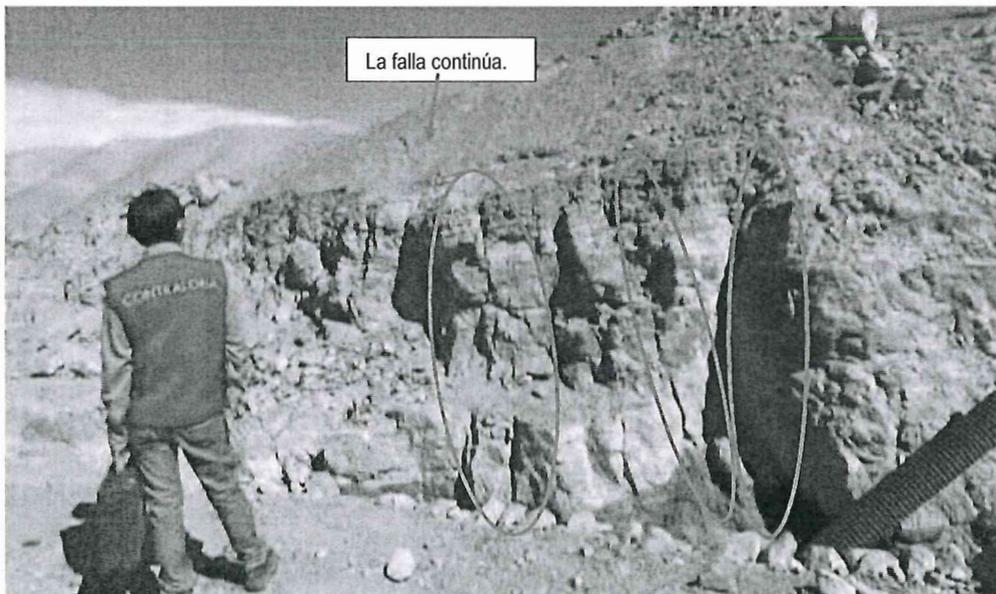
Fotografía n.º 63: Se puede advertir en la fotografía las tres (3) fallas claramente visibles en la zona de salida de agua del reservorio, estas se encuentran colindantes al reservorio y son debido al proceso geodinámico externo de reptación (movimiento de masa de terreno), el cual es impulsado por el riego de áreas de cultivo colindantes o por filtraciones del mismo reservorio.
