**INFORME DE AUDITORÍA N° 019-2021-2-5354-AC**

**AUDITORÍA DE CUMPLIMIENTO  
GOBIERNO REGIONAL UCAYALI**

**"EJECUCIÓN DE LA OBRA: MEJORAMIENTO DEL  
CAMINO VECINAL EN EL TRAMO KM. 31 C.F.B., ALTO  
MANANTAY, BAJO RIEGO, SAN MARTIN DE MOJARAL  
Y SAN CRISTÓBAL DE AGUA BLANCA"**

**PERÍODO: 1 DE OCTUBRE DE 2017 AL 31 DE DICIEMBRE  
DE 2019**

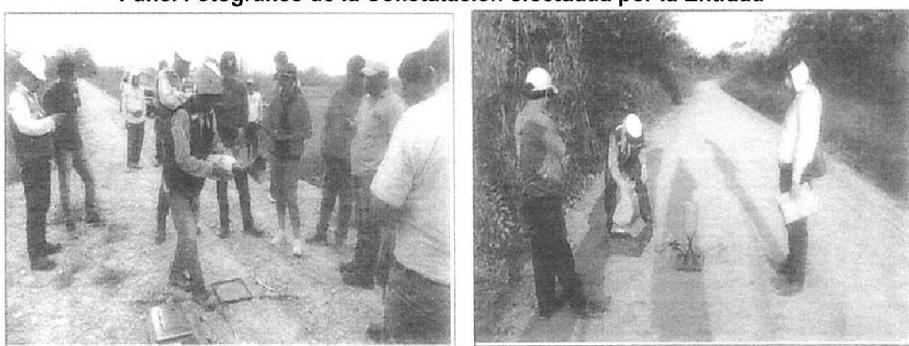
Imagen n.º 3

FOTO N°02: SE OBSERVA AL PERSONAL DE CAMPO CONTINUANDO CON EL ENSAYO DE DENSIDAD IN SITU EN PRESENCIA DEL PERSONAL DEL GOBIERNO REGIONAL

FOTO N°03: SE OBSERVA LA CAIDA DEL CONO DE ARENA DEL ENSAYO DE DENSIDAD IN SITU EN PRESENCIA DEL NOTARIO Y PERSONAL DEL CONTRATISTA

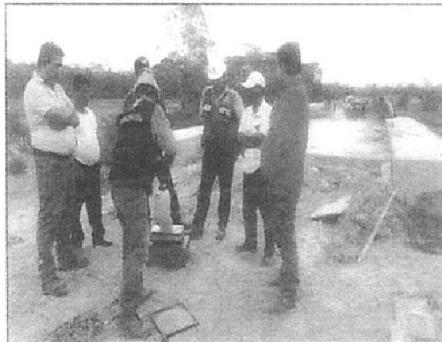
FOTO N°12: SE OBSERVA AL PERSONAL TÉCNICO PESANDO EL CONO DE ARENA DEL ENSAYO DE DENSIDAD IN SITU EN PRESENCIA DEL NOTARIO Y PERSONAL DEL GOBIERNO REGIONAL Y DE LA EMPRESA CONTRATISTA.

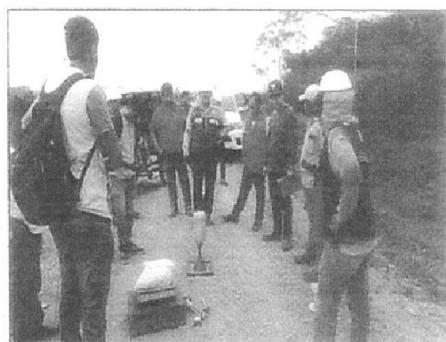
FOTO N°03: SE OBSERVA LA CAIDA DEL CONO DE ARENA DEL ENSAYO DE DENSIDAD IN SITU EN PRESENCIA DEL PERSONAL DEL GOBIERNO REGIONAL

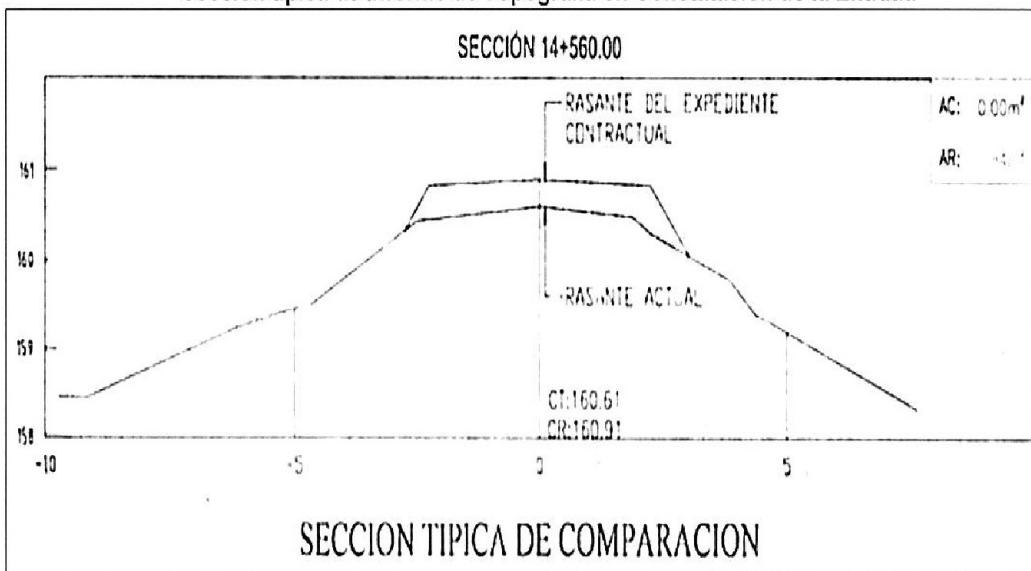
**Imagen n.º 4**  
**Sección típica de Informe de Topografía en Constatación de la Entidad**

Asimismo, en el citado informe topográfico se hace el mismo comentario para los tramos B y C, donde tampoco se cumplió con llegar a los niveles establecidos en el expediente técnico, pese a la reducción del espesor de afirmado de 20 cm a 15 cm, adjuntándose el siguiente gráfico para explicar estas diferencias, donde claramente se aprecia la diferencia típica entre los niveles de rasante de expediente técnico con el actual (en la fecha de constatación).

Es decir, se encontró una diferencia de 35 528,39 m<sup>3</sup> de volumen que falta conformar, lo que implica que el nivel de sub rasante y rasante estaban muy por debajo de lo establecido en el expediente técnico, por lo que no se cumplió con llegar a los niveles altimétricos requeridos; en ese sentido, corresponde no aceptar las partidas relacionadas al cumplimiento del diseño geométrico horizontal y vertical de la vía, según se muestran en los siguientes gráficos:

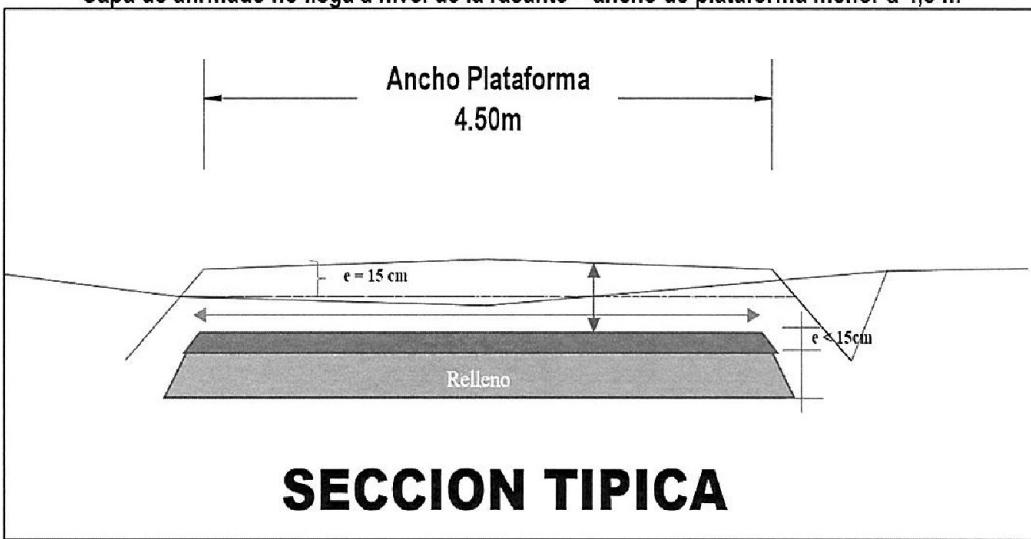
**Imagen n.º 5**  
**Capa de afirmado no llega a nivel de la rasante – ancho de plataforma menor a 4,5 m**

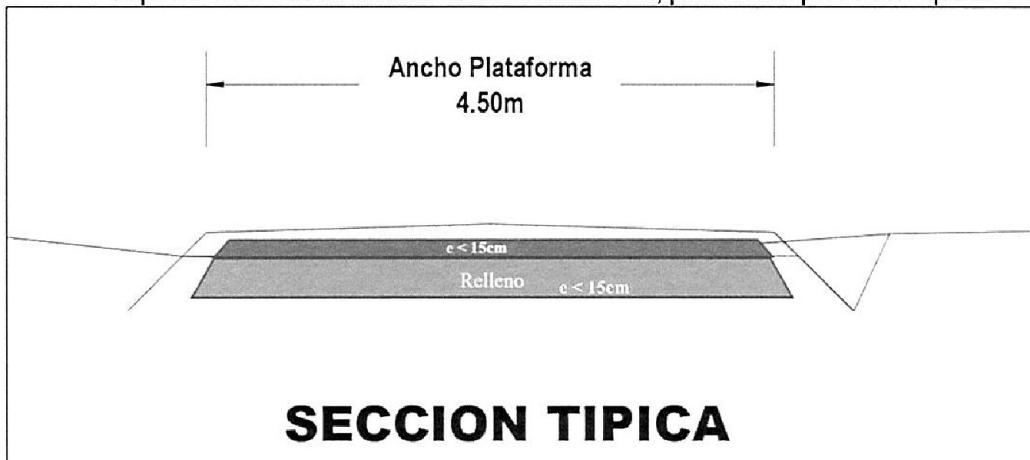
Imagen n.º 6

Capa de afirmado coincide en el nivel de subrasante, pero no cumple con el espesor
