**INFORME DE ACCIÓN DE OFICIO POSTERIOR  
N° 608-2022-CG/SEDEN-AOP**

**ACCIÓN DE OFICIO POSTERIOR  
MUNICIPALIDAD DISTRITAL DE HUMAY  
HUMAY – PISCO - ICA**

**“DEFICIENCIAS TÉCNICAS EN EL PROCESO  
CONSTRUCTIVO DE LA OBRA: REPARACIÓN DE  
SUPERFICIE DE RODADURA; EN EL (A) NIVEL DE  
MONOCAPA EN EL C.P ALTO ANANÁ, EN EL DISTRITO DE  
HUMAY, PROVINCIA DE PISCO, DEPARTAMENTO DE ICA”**

**ICA, 30 DE MARZO DE 2022**

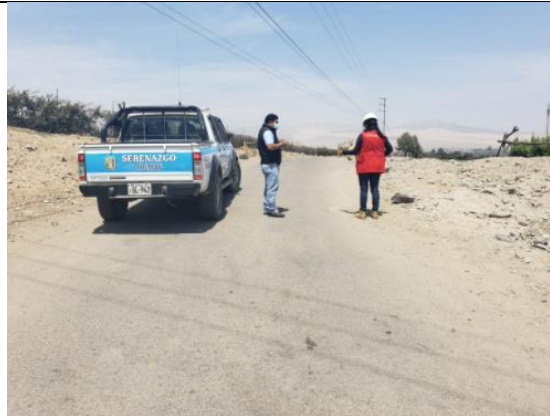
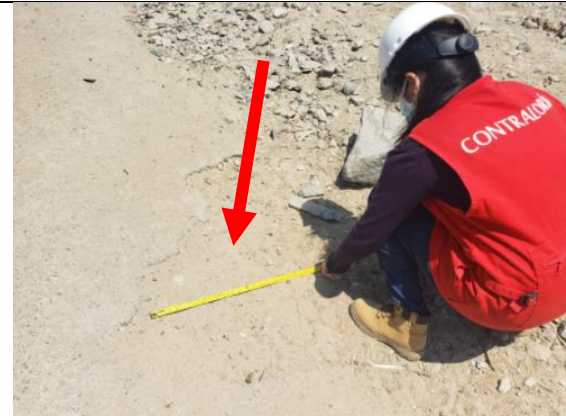
| <p>Imagen n.º1.- Inicio del primer tramo de la vía de en el C.P. Alto Ananá.</p> | <p>Imagen n.º2.- Se verificó que la vía en la progresiva 0+030 presenta pérdida de la monocapa y parte de la base, cuya dimensiones fueron de 0.70x1.10 m con un hundimiento de la base de 1.5\"</p> |

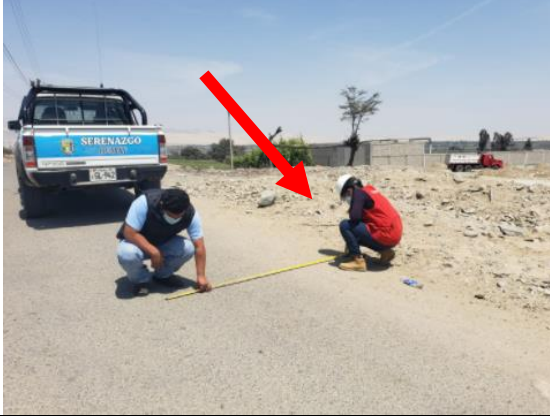
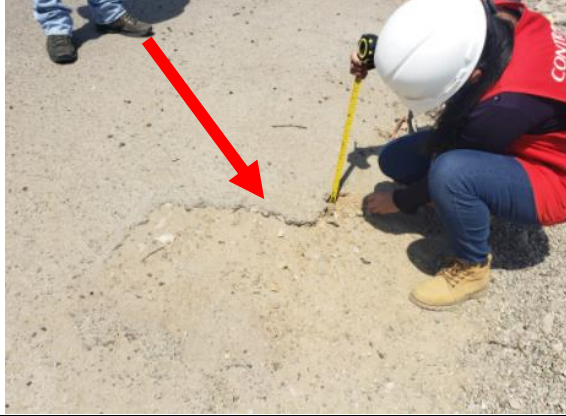
| <p>Imagen n.º3.- Se verificó que la vía en la progresiva 0+040 presenta pérdida de la monocapa y parte de la base, cuya dimensiones fueron de 1.30x0.30 m con un hundimiento de la base de 1.5\"</p> | <p>Imagen n.º4.- Se verificó que la vía en la progresiva 0+035 presenta pérdida de la monocapa y parte de la base, cuya dimensiones fueron de 0.20x0.40 m con un hundimiento de la base de 2\"</p> |

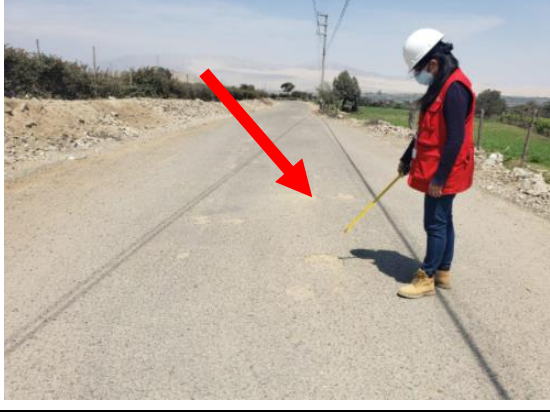
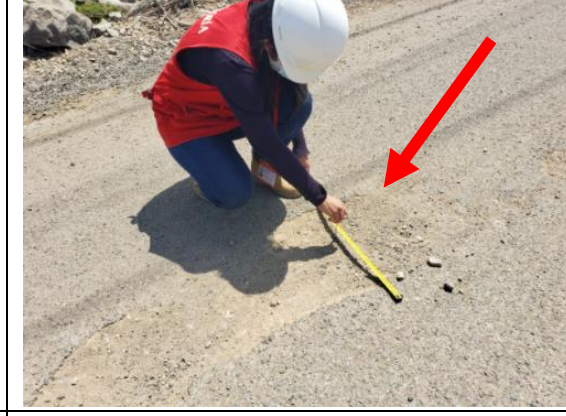
| <p>Imagen n.º5.- Se verificó que la vía desde la progresiva 0+000 hasta la progresiva 0+320 es la parte más crítica que presenta deterioro en la superfi de rodadura con la presencia de pequeños desprendimiento de la monocapa y hundimiento de la base de tamaños variables.</p> | <p>Imagen n.º6.- Se verificó que la vía en la progresiva 0+125 presenta pérdida de la monocapa y parte de la base, cuya dimensiones fueron de 1.20x0.40 m con un hundimiento de la base de 2\"</p> |

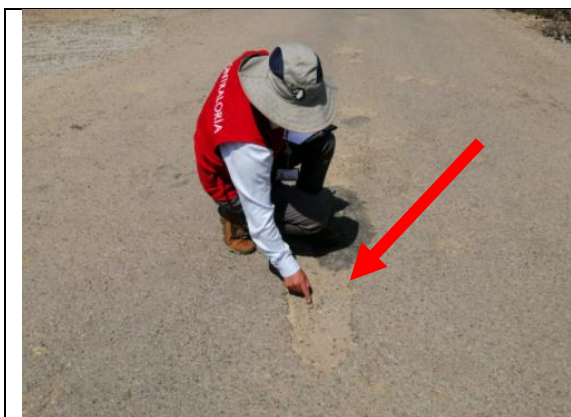
Imagen n.º7.- Se verificó que la que la base de la vía presenta piedras que van desde las 2" a las 4 " de ancho.

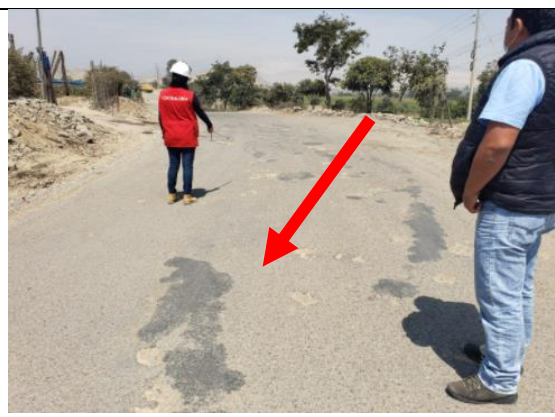
Imagen n.º8.- Se verificó que la vía desde la progresiva 0+120 hacia adelante presenta parches en la superficie de rodadura de diferentes tamaños.

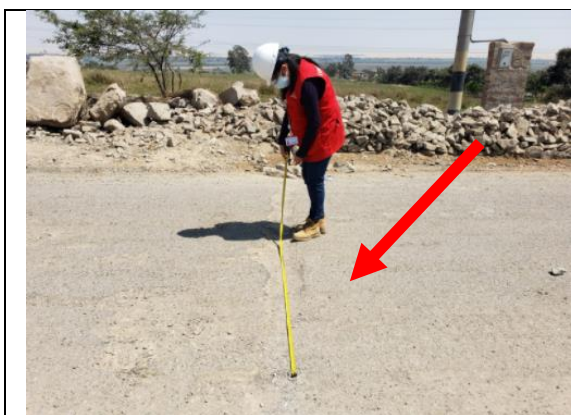
Imagen n.º9.- Se verificó en la progresiva 0+275 se observó que la vía presenta excavación y retiro de la monocapa para la instalación de tubería de agua potable, de superficie de 3.00x0.20 m

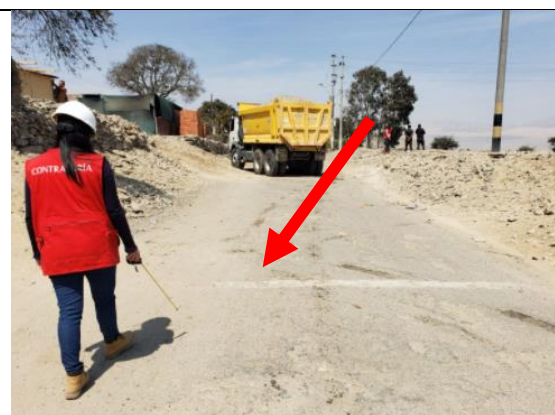
Imagen n.º10.- Se verificó que la vía desde la 0+320 presenta deterioro en la superfi de rodadura con la presencia de pequeños desprendimiento de la monocapa y hundimiento de la base de tamaños variables, además se observó que las personas hacen uso de la vía mediante vehículos de carga.

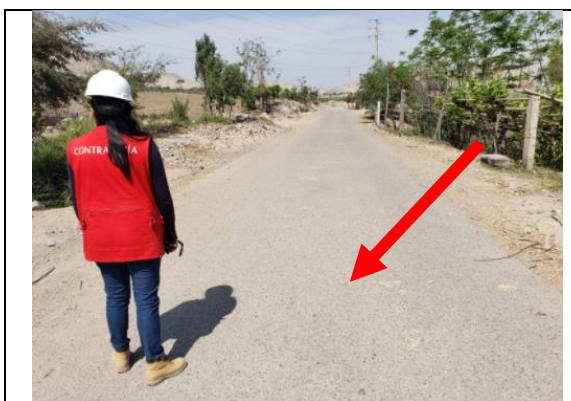
Imagen n.º11.- Se verificó que desde la progresiva 0+320 a la 0+945 aproximadamente presenta menor deterioro en la superficie de la monocapa y base a comparación de la primera parte.

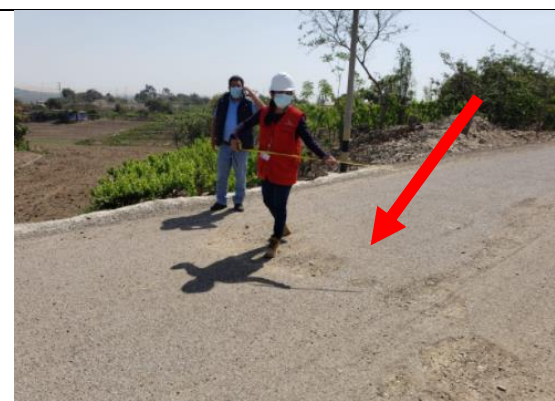
Imagen n.º12.- Se observó que en la progresiva 1+045 aproximadamente, se presenta deterioros de la superficie de rodadura las cuales presentaban pérdida de la capa de rodadura y pérdida de la base, de superficie de 1.50x0.50 m y 0.60x0.50 con hundimientos de base de 2" de altura.

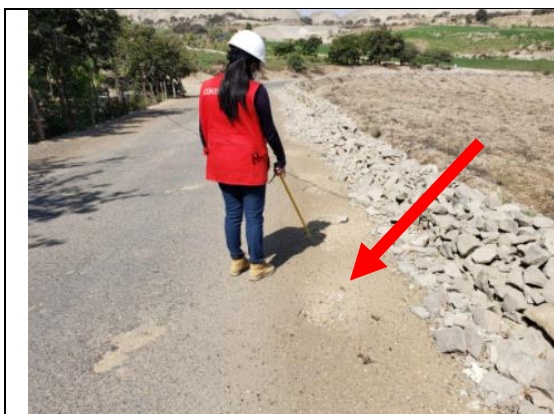
Imagen n.º13.- Se observó que las bermas del lado derecho de la progresiva 1+130 presentan desprendimientos en la monocapa y base, de las cuales se puede observar que la base tiene 0.15 de altura en promedio y presenta piedras de tamaños mayores de 3" de ancho.

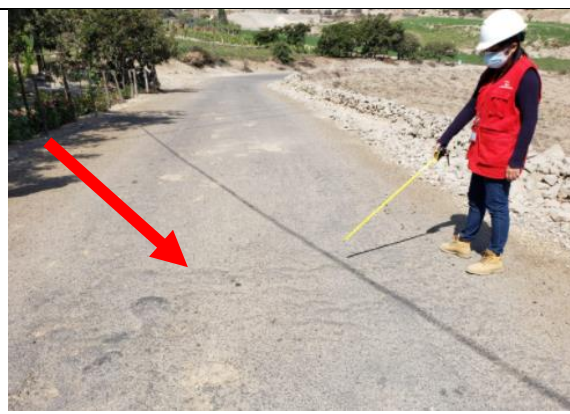
Imagen n.º14.- Se observó que en la progresiva 1+150 la vía presenta ondulaciones a nivel de monocapa, además que presentan desprendimiento de superficie de rodadura y base.

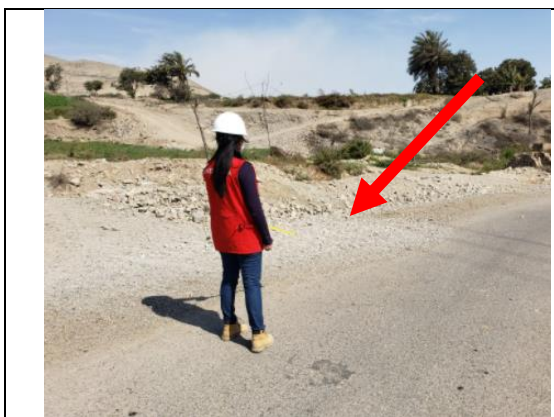
Imagen n.º15.- Se verificó que en todo el trayecto de la vía existe gravilla que se utilizó en la ejecución, en cual se encuentra suelta a los bordes de la vía, como especie de desmonte, por lo que hace falta de limpieza.

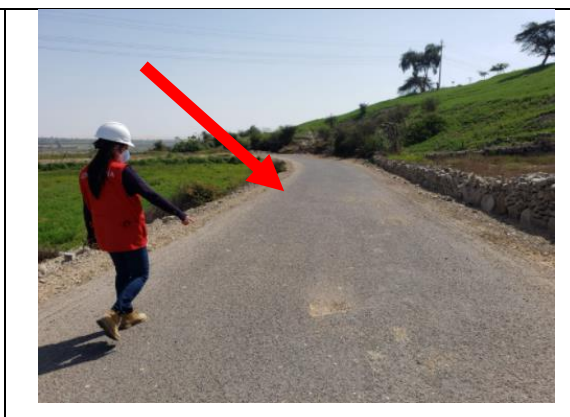
Imagen n.º16.- Se verificó que desde la progresiva 1+205 a la 1+620 aproximadamente presenta menor deterioro en la superficie de la monocapa y base a comparación de la primera parte.

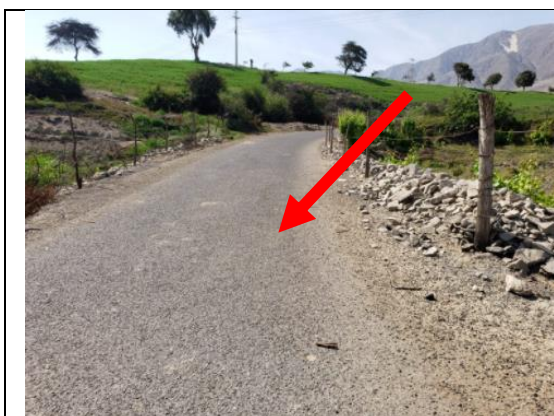
Imagen n.º17.- Se verificó que desde la progresiva 1+205 a la 1+620 aproximadamente presenta menor deterioro en la superficie de la monocapa y base a comparación de la primera parte.

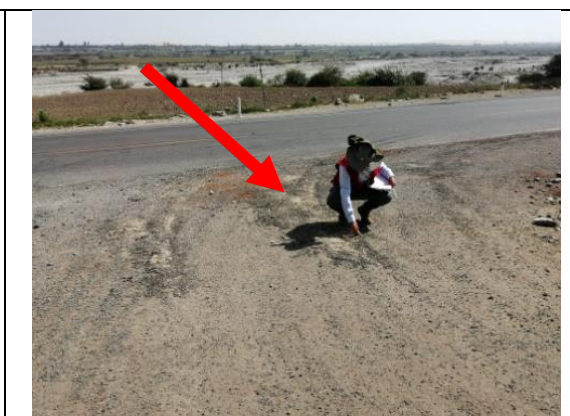
Imagen n.º18.- Se observó que el fin del primer tramo en la progresiva 1+642 presentan desprendimientos en la monocapa y base.

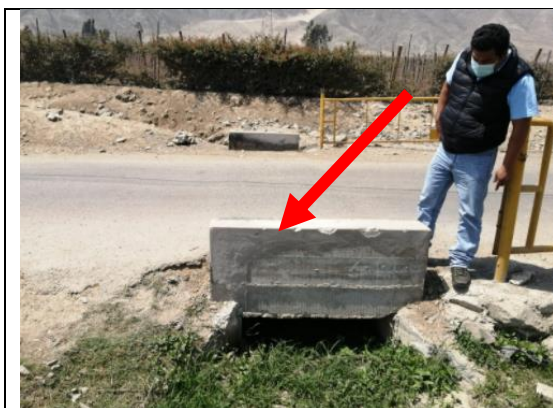
Imagen n.º19.- Se verificó la existencia de alcantarillas de concreto armando en el primero tramo, las cuales se encuentran en estado regular de conservación, sin embargo, les hace falta mantenimiento en la limpieza y desbroce.

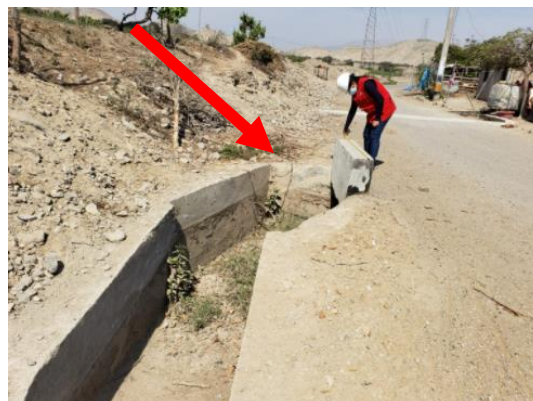
Imagen n.º20.- Se verificó la existencia de alcantarillas de concreto armando en el primero tramo, las cuales se encuentran en estado regular de conservación, sin embargo, les hace falta mantenimiento en la limpieza y desbroce.

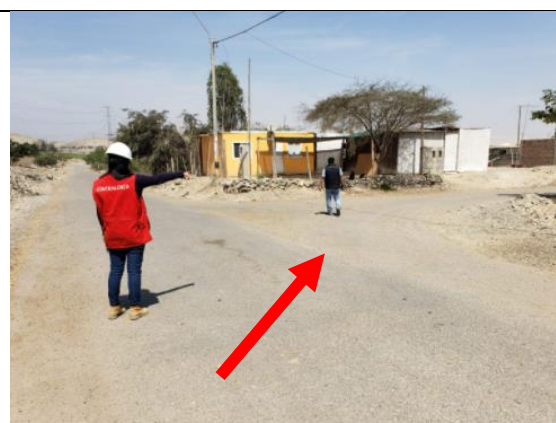
Imagen n.º21.- Ingreso del segundo tramo, a la altura de la progresiva 0+530 del primer tramo.

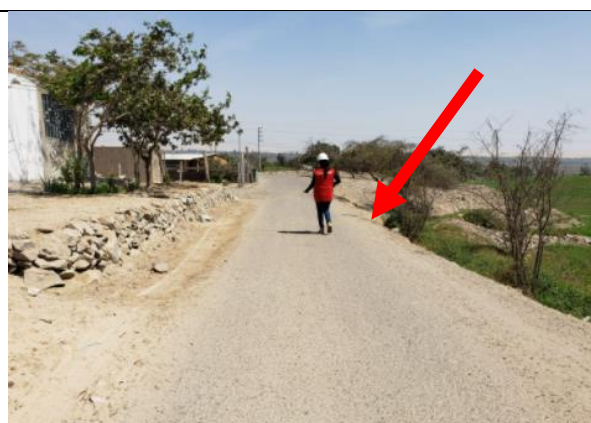
Imagen n.º22.- Se verificó que en la progresiva 0+050 aproximadamente, presenta una reducción de la sección, quedando en 4.05 m de sección de vía.

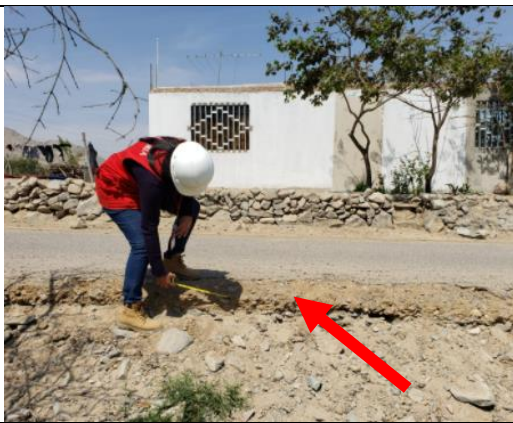
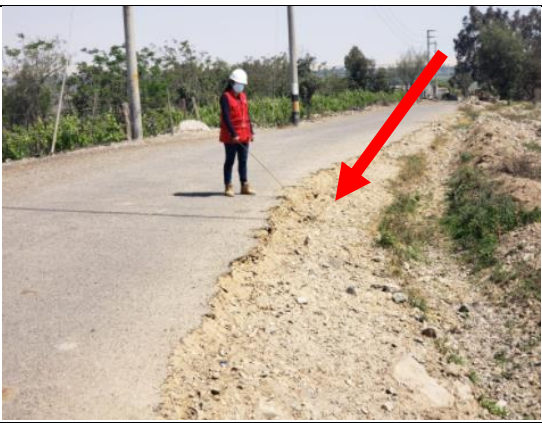
| <p>Imagen n.º23.- Se verificó que la base tiene 0.15 de altura en promedio y presenta piedras de tamaños mayores de 3" de diámetro.</p> | <p>Imagen n.º24.- Se verificó que las bermas del lado derecho presentan desprendimientos en la monocapa y base a la altura de la progresiva 0+125 en adelante.</p> |

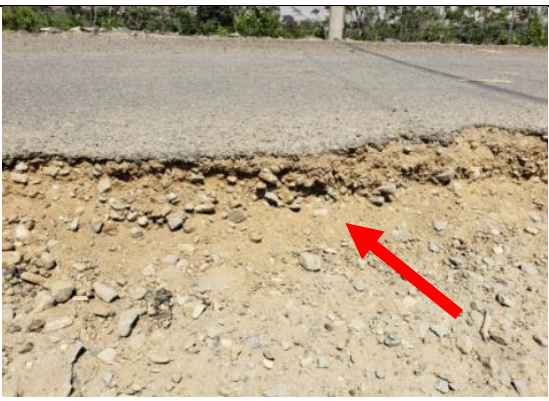
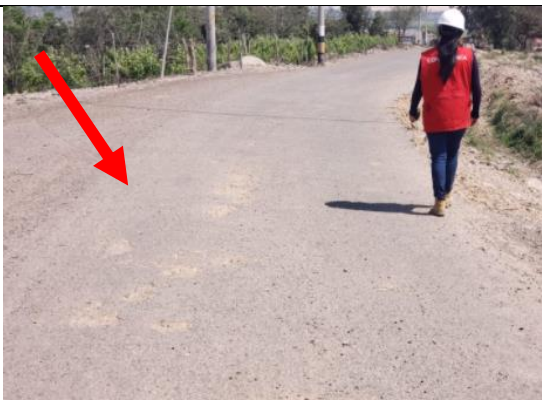
| <p>Imagen n.º25.- Se verificó que la base tiene 0.15 de altura en promedio y presenta piedras de tamaños mayores de 3" de diámetro.</p> | <p>Imagen n.º26.- Se verificó que el segundo tramo presentan deterioros de la superficie de rodadura las cuales presentaban pérdida de la capa de rodadura y pérdida de la base (progresiva 0+100, 0+160).</p> |
