INFORME DE AUDITORÍA N° 29310-2021-CG/GRPI-AC

AUDITORÍA DE CUMPLIMIENTO
GERENCIA SUB REGIONAL LUCIANO CASTILLO COLONNA,
SULLANA, PIURA

OBRA “AMPLIACIÓN Y MEJORAMIENTO DEL SISTEMA DE
AGUA POTABLE Y SANEAMIENTO EN LA CIUDAD DE
AYABACA, PROVINCIA DE AYABACA, DEPARTAMENTO DE
PIURA”

PERÍODO: 2 DE ENERO DE 2017 AL 1 DE JUNIO DE 2021

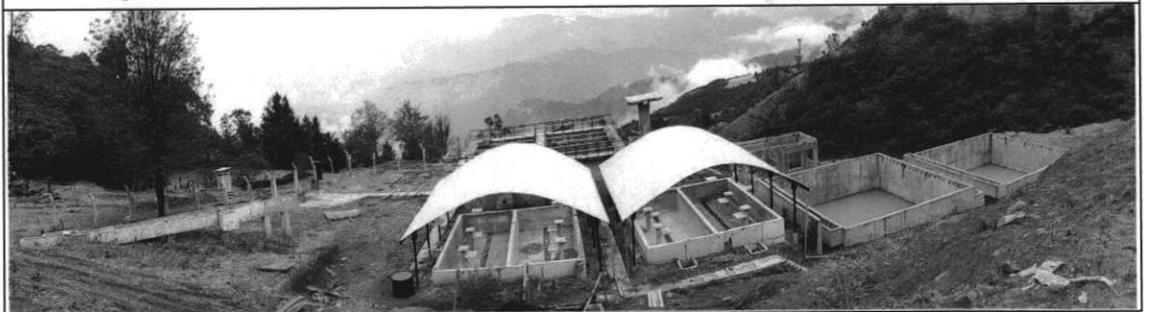
Toma Fotográfica n.º 1.- Vista panorámica de la PTAR 1

La Planta de Tratamiento de Aguas Residuales PTAR 1, se ubica en el sector denominado "Suyupampa"; su infraestructura cuenta con los siguientes componentes:
(...)

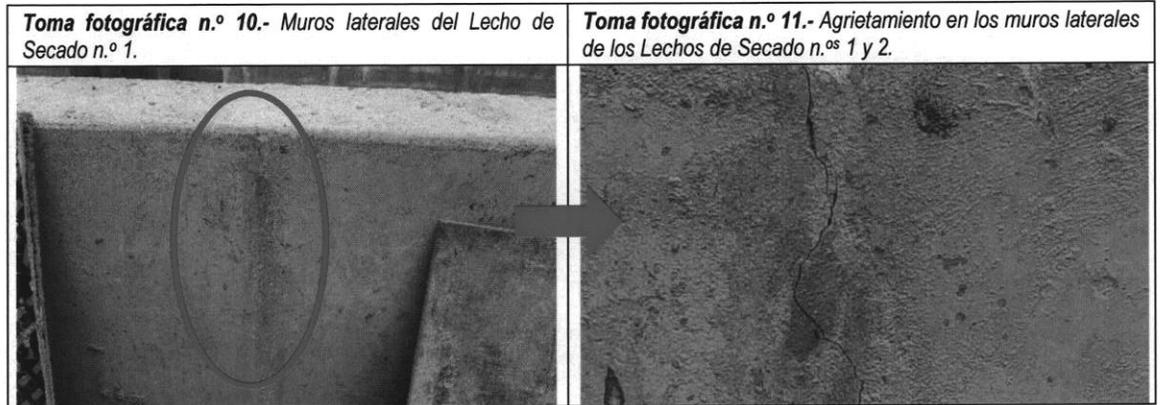
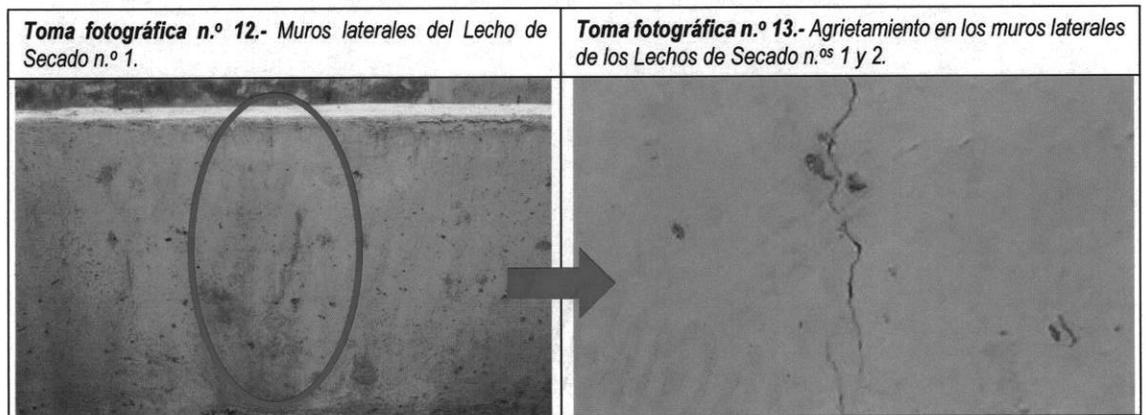
1.2. Lechos de Secado n.ºs 1 y 2

Es importante indicar que, las estructuras de concreto (losa de la base apoyada en el suelo y muros laterales), **presentan agrietamiento**, cuya visibilidad es muy evidente; tal es así, que en los **muros laterales se puede observar que las grietas (en sentido vertical), traspasan todo el espesor de**

estos elementos estructurales. Además, las grietas son continuas (orientadas de este a oeste), afectando a los elementos estructurales de la Planta de Tratamiento de Aguas Residuales (veredas, muros laterales y losas de las bases).

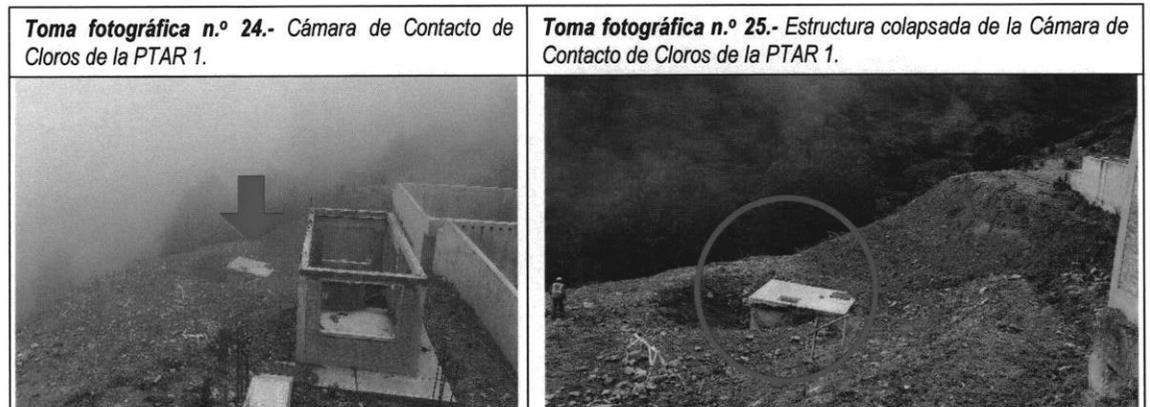
1.5. Cámara de Contacto de Cloro

La infraestructura está construida sobre terreno inestable, incluso se observa que, la estructura ha sufrido desplazamientos y asentamientos, que han ocasionado su colapso.

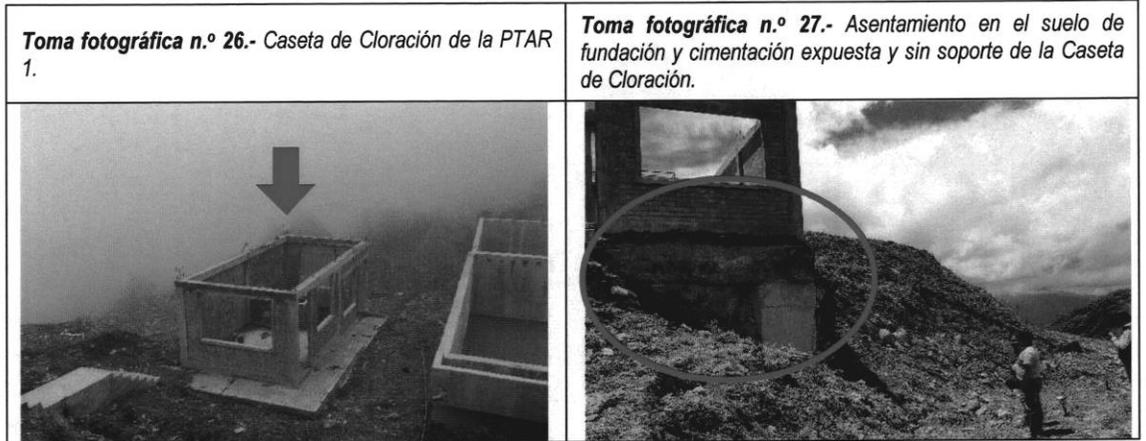
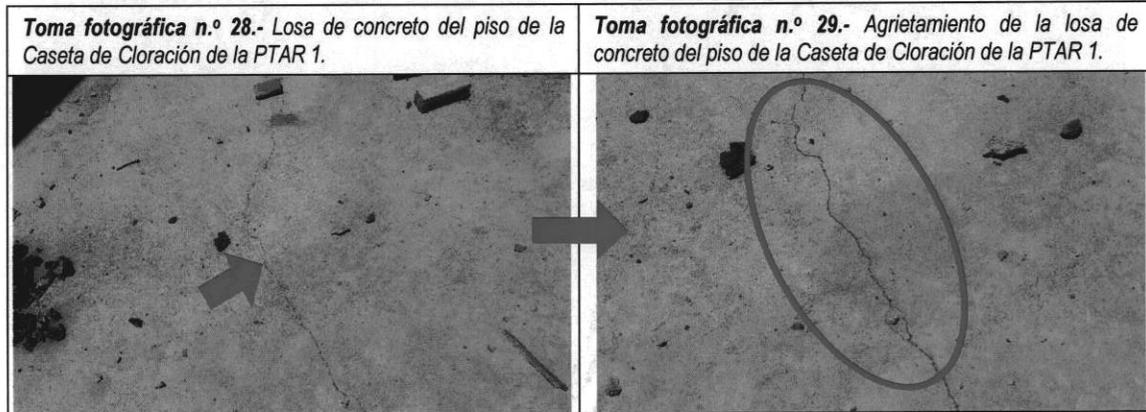
1.6. Caseta de Cloración

Se constató que, la infraestructura de este componente ha sido construida sobre terreno inestable; por cuanto se observa que el suelo de fundación presenta asentamientos, dejando expuesta y sin soporte a la cimentación; además la losa de concreto del piso presenta agrietamientos considerables, que hacen más crítica la situación de este componente.

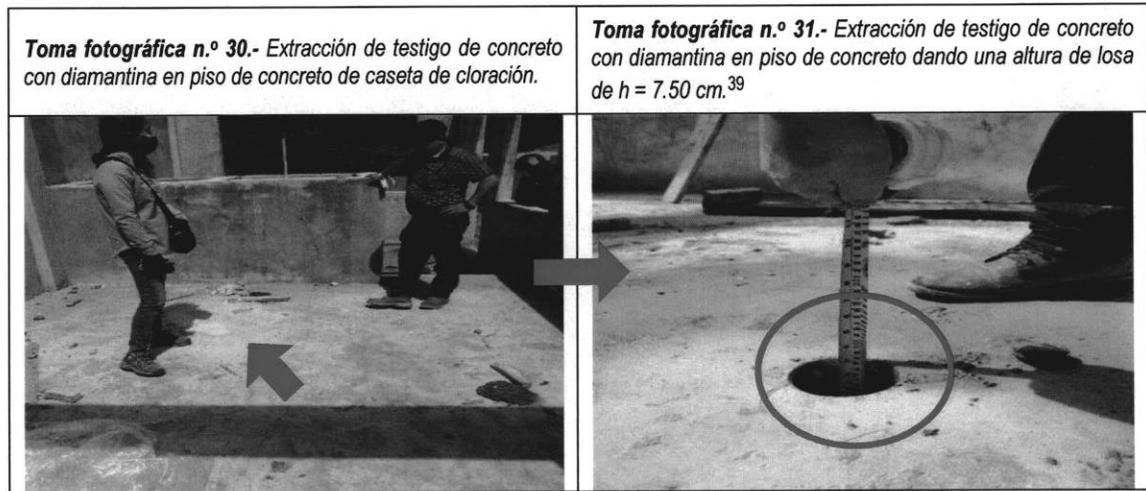
Además, el 28 de agosto, se procedió a extraer testigo de concreto con diamantina, en un sector del piso de la caseta de cloración, asegurando de no afectar la estructura de este componente.

³⁹ De acuerdo al Plano Cámara de Contacto de Cloro, Lámina n.º CCC-01 PTAR N°1; el espesor de losa de piso en la Caseta de Cloración es de h = 15,00 cm.

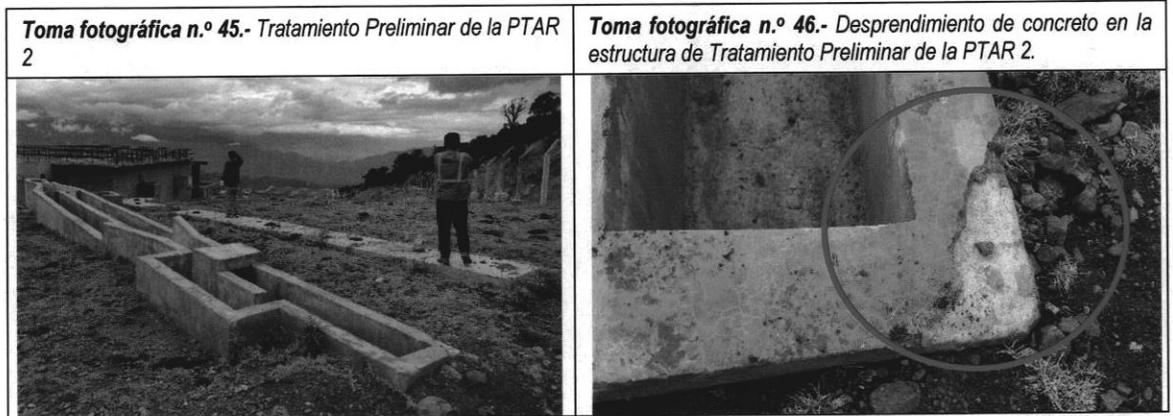
2.1. Tratamiento Preliminar

La infraestructura está construida; sin embargo, se observó desgaste prematuro con desprendimiento del tarrajeo en los elementos de concreto, y **presencia de fisuras en muros**.

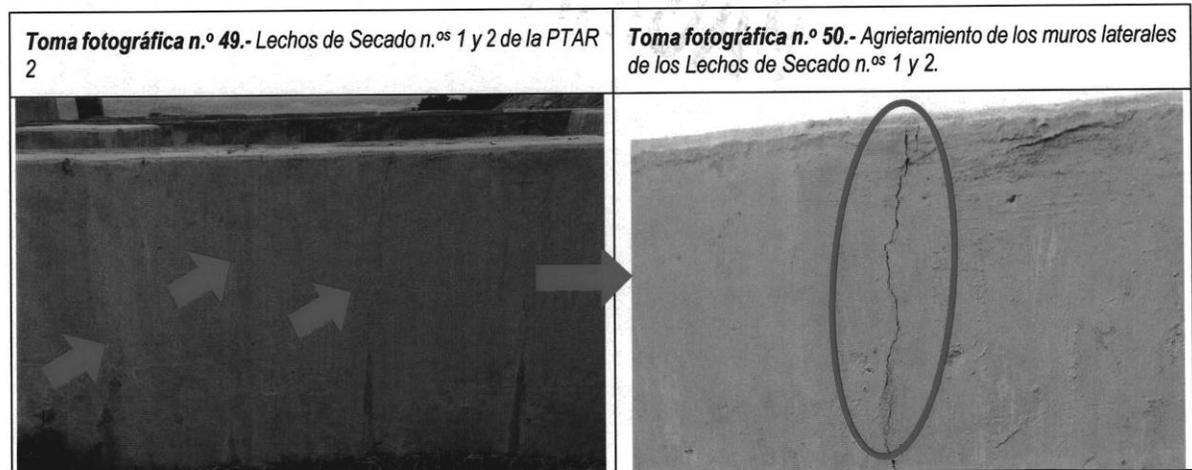
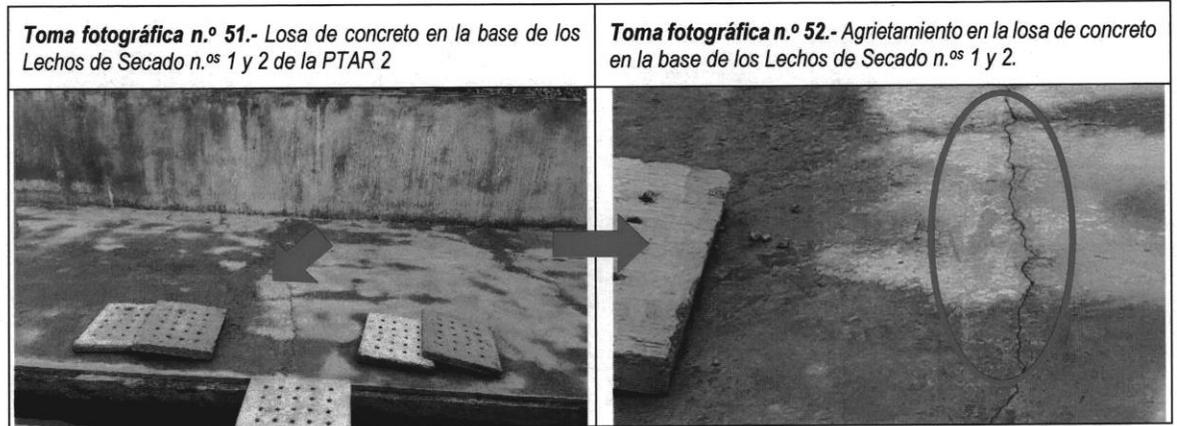
2.2. Lechos de Secado n.ºs 1 y 2

Es importante indicar que, las estructuras de concreto (losa de la base apoyada en el suelo y muros laterales), **presentan agrietamiento, cuya visibilidad es muy evidente; (...). Además, las grietas son continuas (orientadas de este a oeste), afectando a los elementos estructurales de los Lechos de Secado n.ºs 1 y 2 de PTAR 2.**

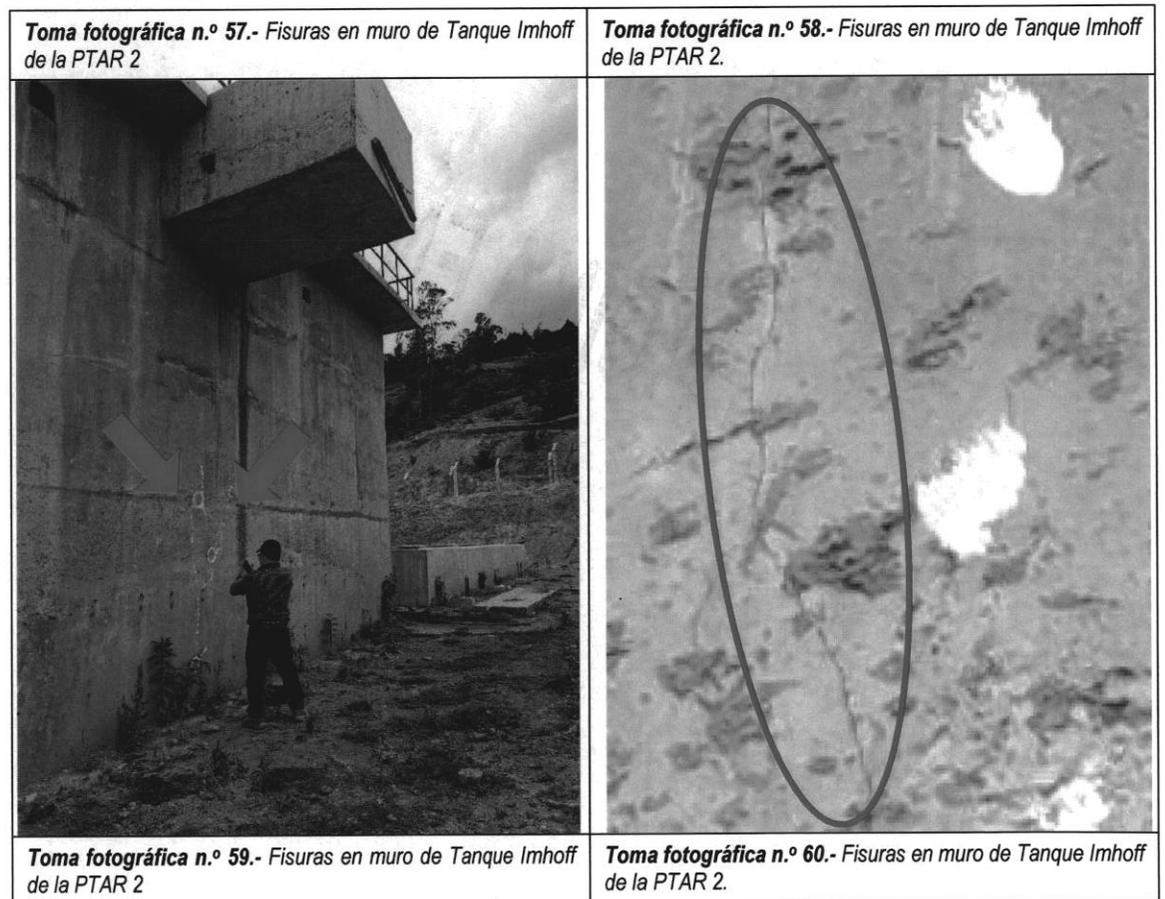
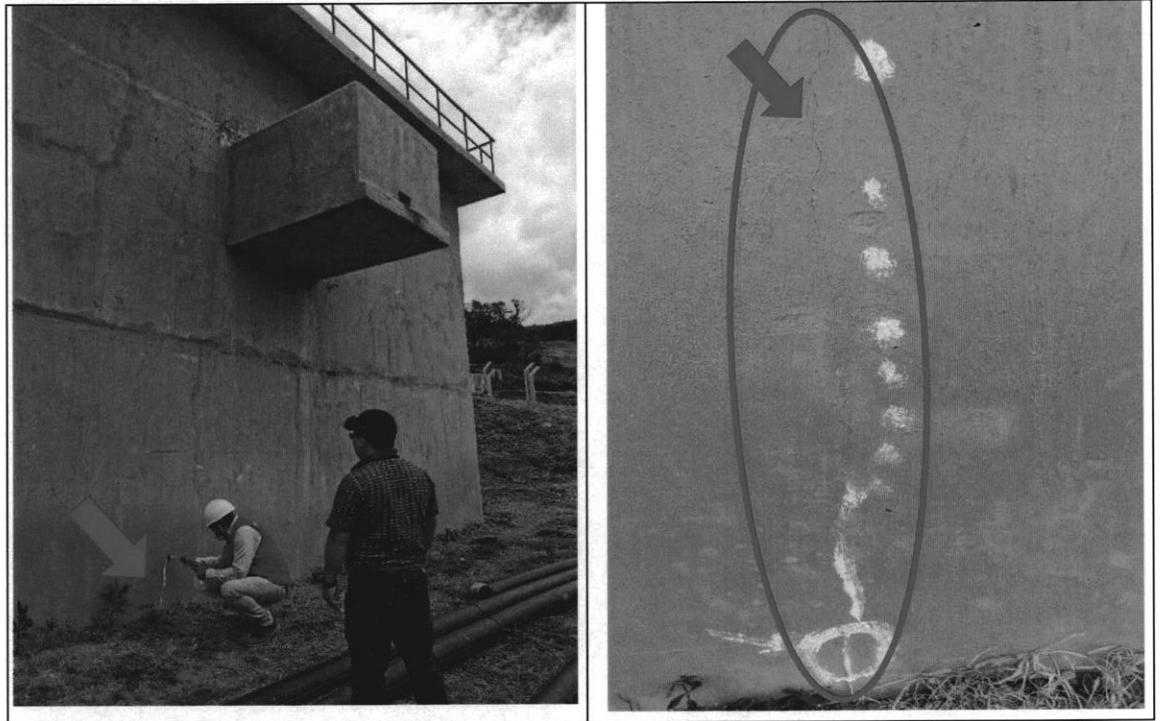
2.3. Tanque IMHOFF

Así también, se constató agrietamiento en los muros laterales del Tanque Imhoff (grietas continuas en sentido vertical).

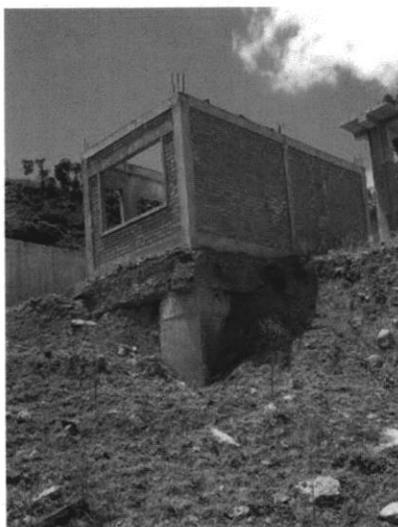
Foto N° 05. Desplazamiento de masas de suelo - Caseta de Cloración

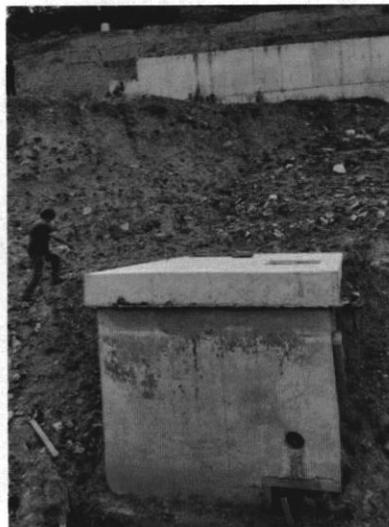
Foto N° 06. Cámara de Contacto

- En el PTAR 1, existen problemas geológicos que han dado origen al deslizamiento de masas de suelo en la parte alta de la plataforma donde está emplazada la obra, así como al pie del mismo – zona de relleno, generando inestabilidad y mayor riesgo a fallas locales en los elementos estructurales como es el caso de la Cámara de Contactos, que ya es irrecuperable.

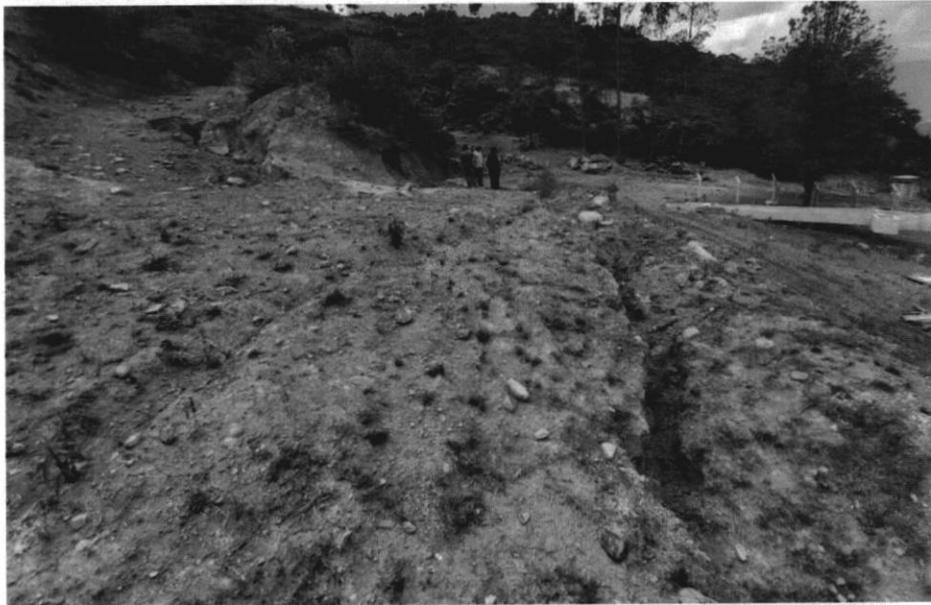
Foto N° 07. Problemas de corrimiento de ladera, dejando escarpes muy notables en parte alta de construcción.

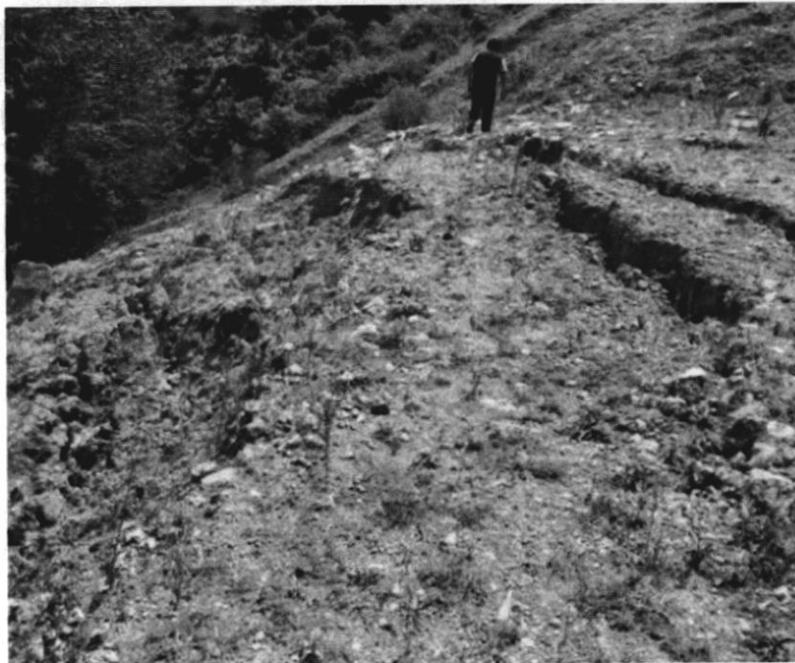
Foto N° 08. Problemas de corrimiento de ladera, a pie de infraestructura.

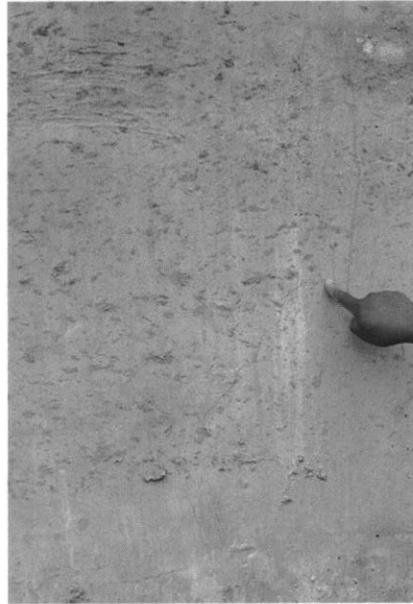
Foto N° 09. Presencia de fisuras en el tanque Imhoff
(...)

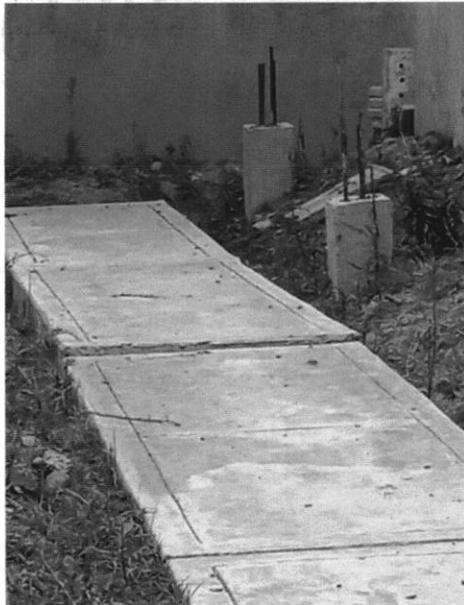
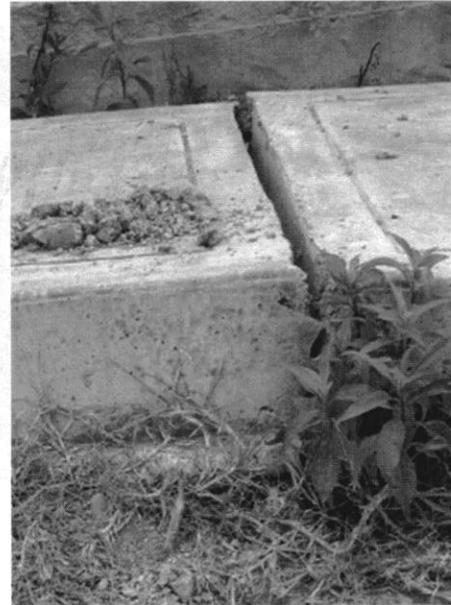
Fotos N° 12 y 13. Se aprecia el levantamiento de veredas y separación pronunciada a través de las juntas
(...)

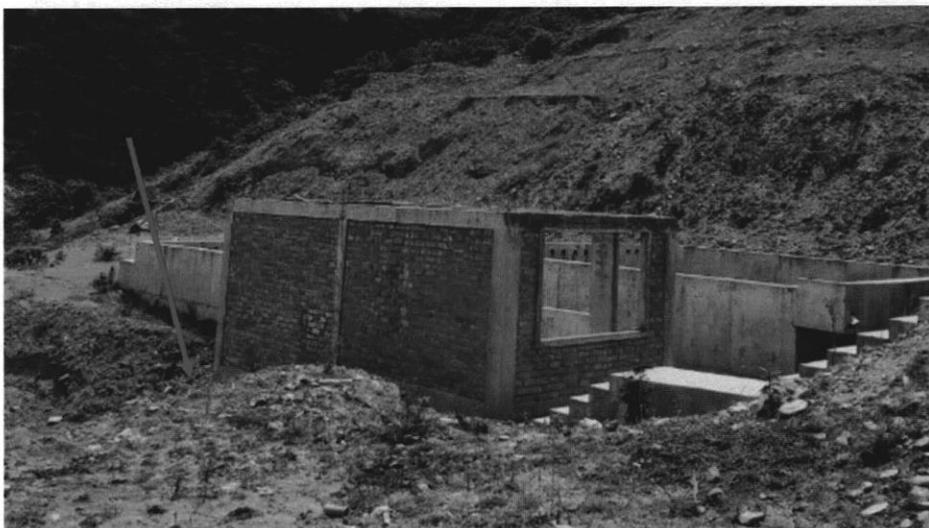
Foto 11 – Se aprecia la deformación de la caseta de cloración producido del deslizamiento del suelo colindante.

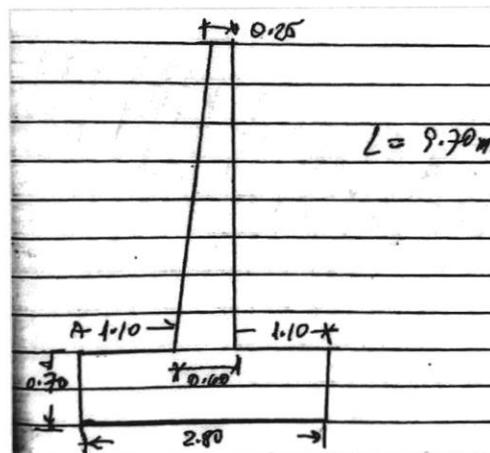
"Asiento N° 222 Del Residente de Obra 28 de agosto de 2019
 Se alcanza a la Supervisión el esquema de muro de contención aprobado por la Supervisión, con la finalidad de tener en cuenta en Valorización, **si bien el expediente técnico contempla su ejecución, de acuerdo a lo indicado por la supervisión se ha planteado reubicar parte de él, con la finalidad de realizar la contención de relleno de suelo de cimentación de Lecho de Secados N° 02 del PTAR N° 01**, adjunto esquema:

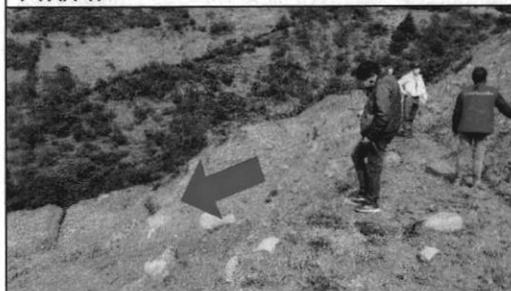
Se constató, trabajos de movimiento de tierra en la ladera adyacente a la PTAR 1, que corresponderían a la construcción de las "banquetas de protección". Sin embargo, a la fecha, estos elementos de protección han colapsado completamente, evidenciándose deslizamientos del suelo, agrietamiento del terreno, erosión y surcos, originados por agua de escorrentía proveniente de las precipitaciones.

Fotografía N° 30.- Banquetas de Protección en la PTAR 1.

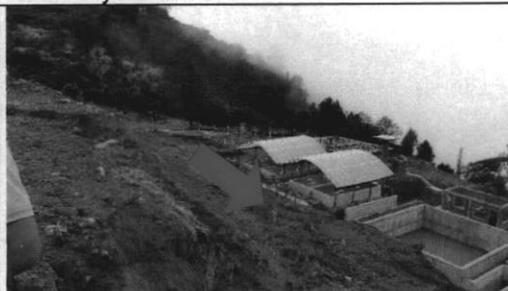
Fotografía N° 31.- Deslizamiento de suelo en la ladera adyacente a la PTAR 1.

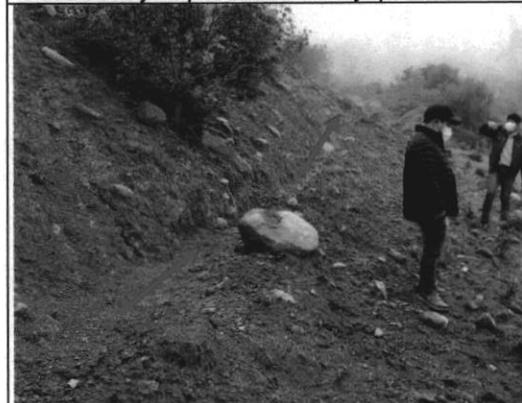
Así también, se constató la existencia de algunos tramos de zanjas de coronación, ubicadas en la parte superior de las banquetas de protección, que se encuentran completamente colmatadas y que no permiten el drenaje de las aguas pluviales, por el contrario, están ocasionando que el suelo se sature y se agrave el problema de deslizamiento de suelos, poniendo en riesgo todas las estructuras de la PTAR 1.

Fotografía N° 32.- Zanjas de coronación, colmatadas y no permiten el drenaje pluvial.

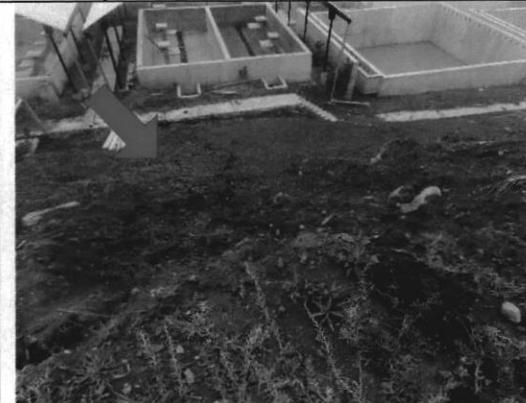
Fotografía N° 33.- Deslizamiento de suelo en la ladera adyacente a la PTAR 1.

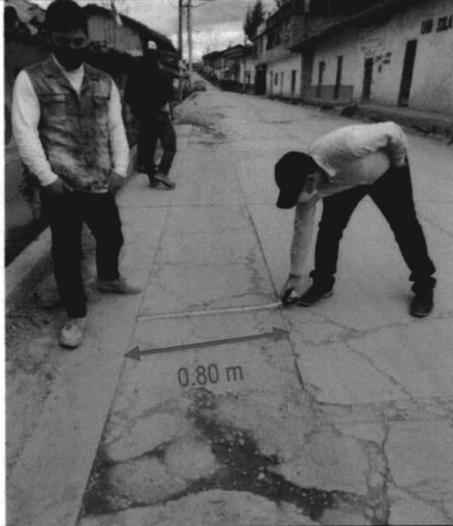
Toma fotográfica n.º 69.- Calle Rentería, losa de concreto repuesto, agrietado y fracturado.

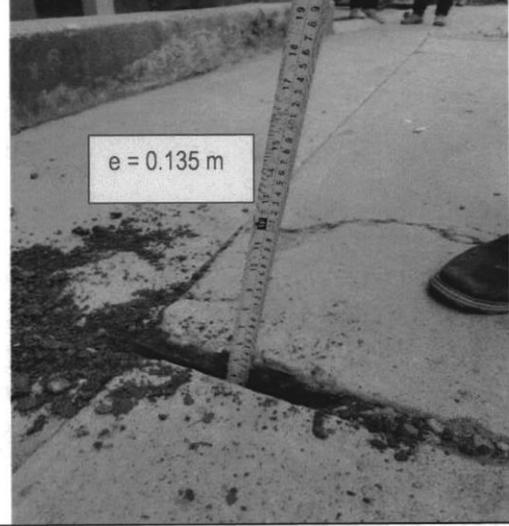
Toma fotográfica n.º 70.- Calle Rentería, losa de concreto repuesto, con espesor $e = 0.135$ m.

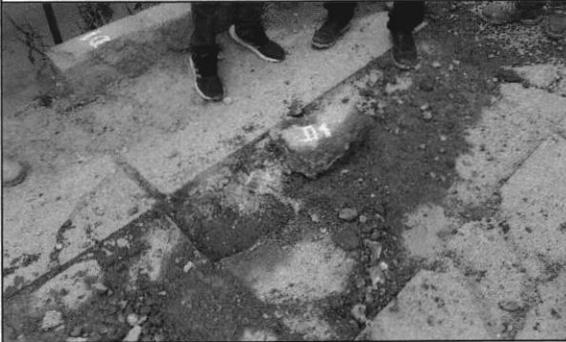
Toma fotográfica n.º 71.- Calle Rentería, la losa de concreto repuesto presenta agrietamientos, fracturas y asentamientos, se extrajo una muestra para laboratorio con un espesor de losa $e = 0.12$ m.

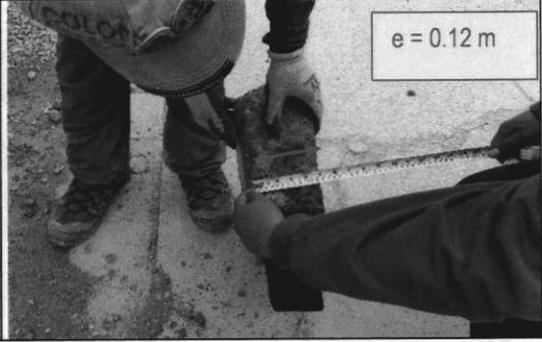
Toma fotográfica n.º 72.- Calle Rentería, el espesor de la losa de concreto repuesto es de $e = 0.12$ m.

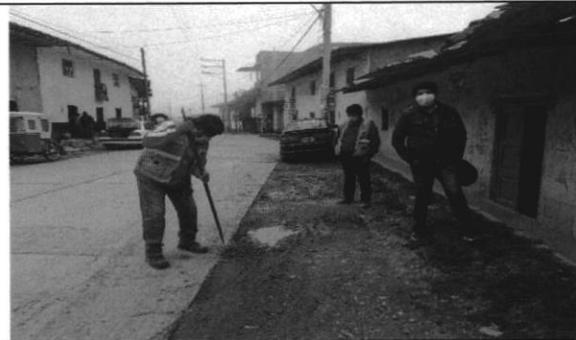
Toma fotográfica n.º 73.- Calle Rentería, el espesor de la losa de concreto repuesto es de $e = 0.135$ m.

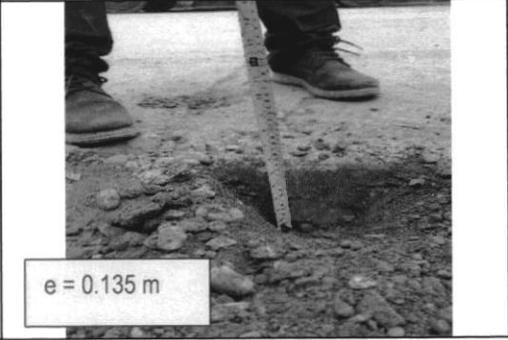
Toma fotográfica n.º 74.- Calle Rentería, el espesor de la losa de concreto repuesto es de $e = 0.135$ m.

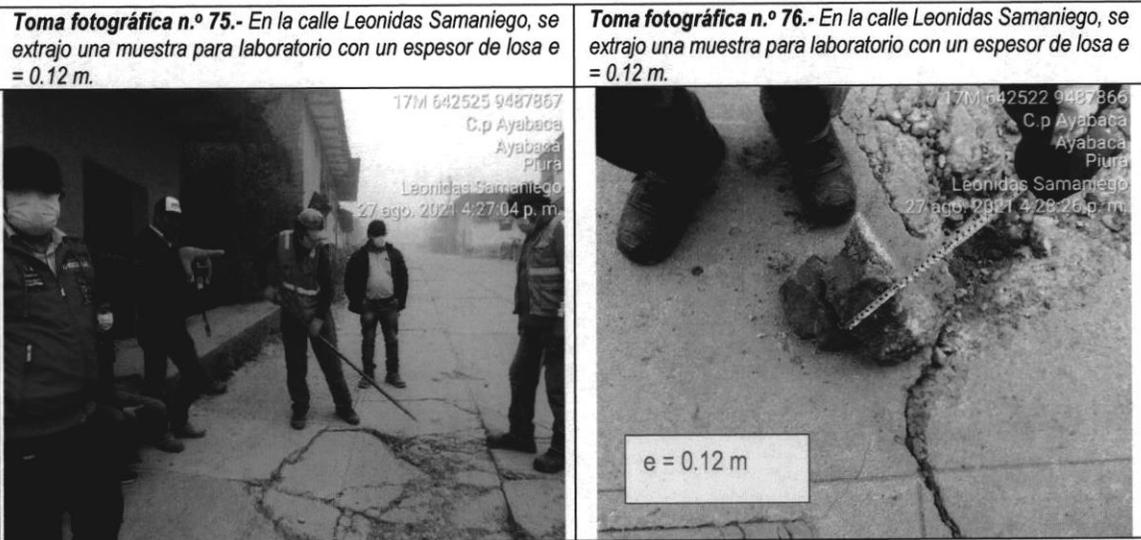
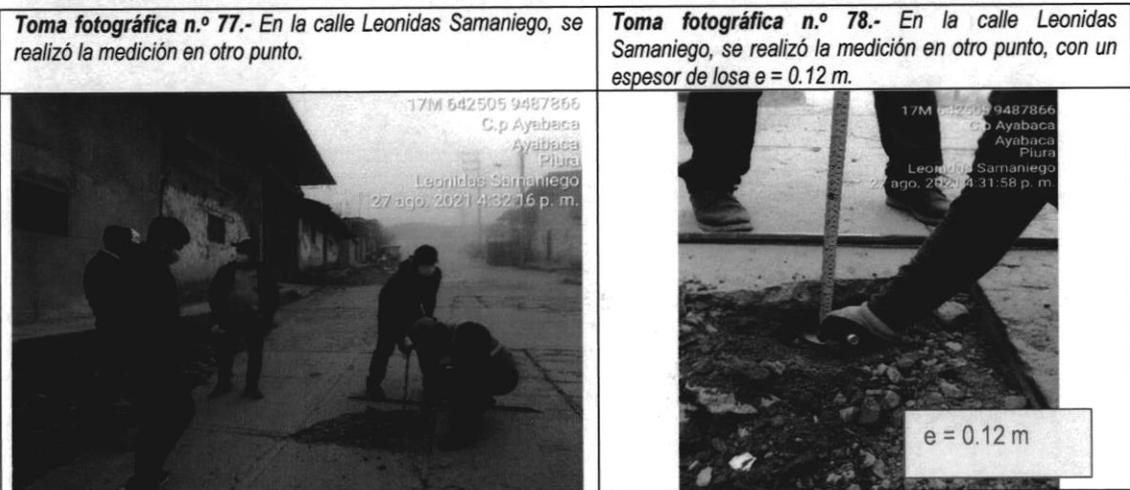
Del mismo modo, en la calle Leonidas Samaniego, se extrajo un bloque de concreto cuyo espesor es de $e = 0.12$ m; la reposición de concreto presentaba fallas, agrietamientos, concreto fracturado.

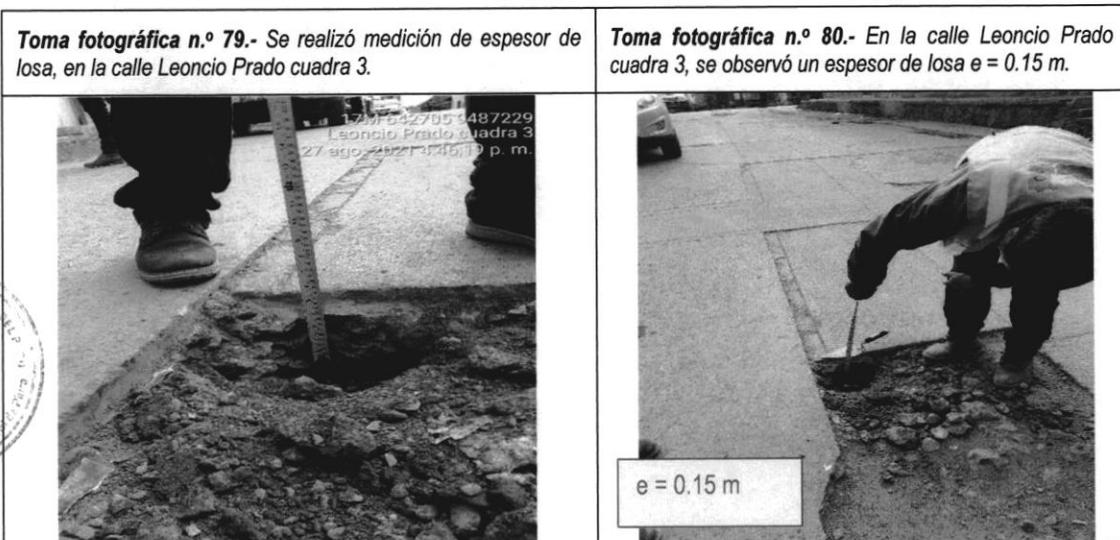
Así también, en la calle Leoncio Prado cuadra 3, se realizó la medición del espesor de losa de concreto repuesto, obteniéndose un espesor de $e = 0.15$ m; la reposición de concreto presentaba fallas, agrietamientos, concreto fracturado, en algunos tramos, los cuales, se aprovecharon para realizar la medición.

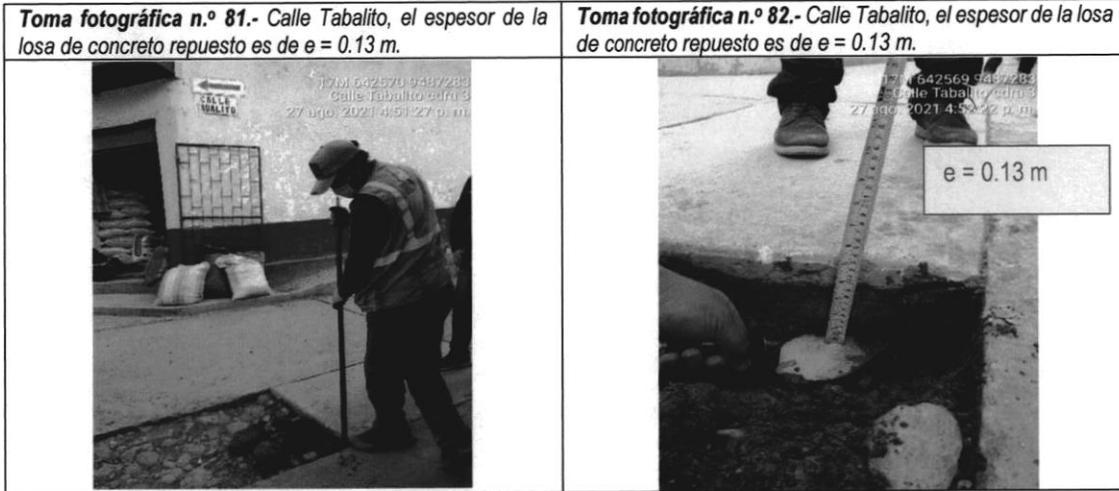
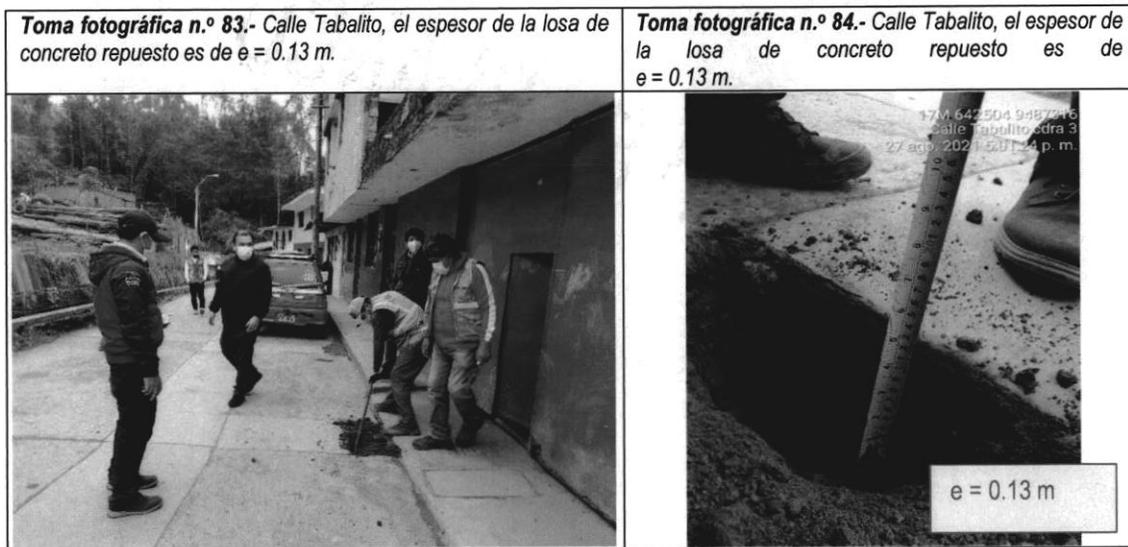
Seguidamente, en la calle Tabalito, se realizó la medición del espesor de losa de concreto repuesto, obteniéndose un espesor de $e = 0.13$ m; la reposición de concreto presentaba fallas, agrietamientos, concreto fracturado, en algunos tramos, los cuales, se aprovecharon para realizar la medición.

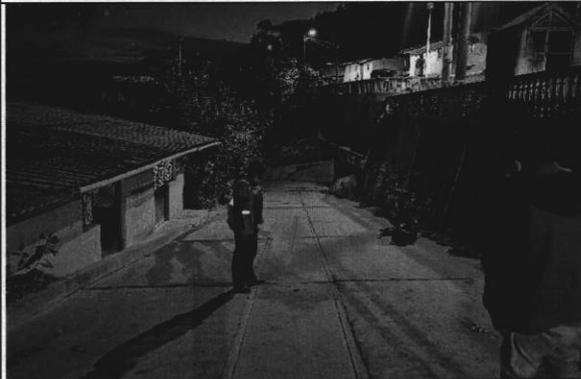
Toma fotográfica n.º 85.- Calle 28 de Julio, extracción de testigo de concreto repuesto con diamantina.

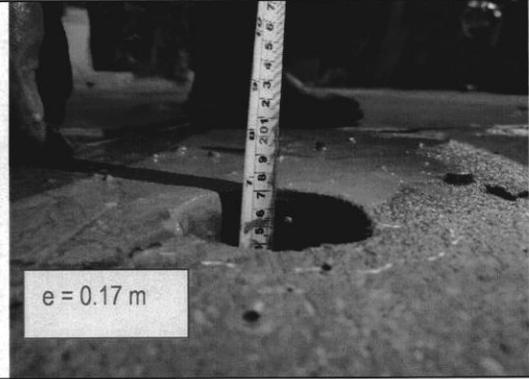
Toma fotográfica n.º 86.- Calle 28 de Julio, espesor de la losa de concreto repuesto es de $e = 0.17$ m.

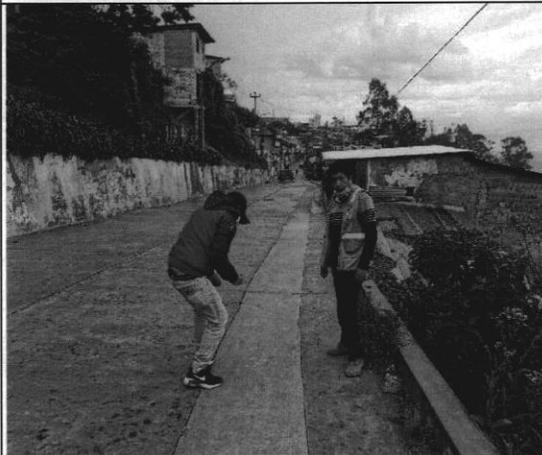
Toma fotográfica n.º 87.- Calle Piura, espesor de la losa de concreto repuesto es de $e = 0.15$ m.

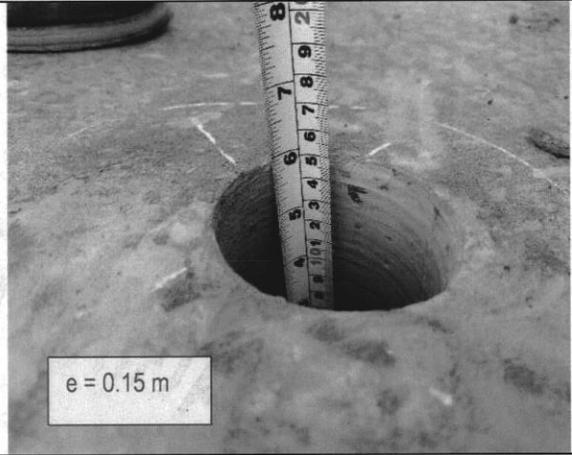
Toma fotográfica n.º 88.- Calle Piura, espesor de la losa de concreto repuesto es de $e = 0.15$ m.

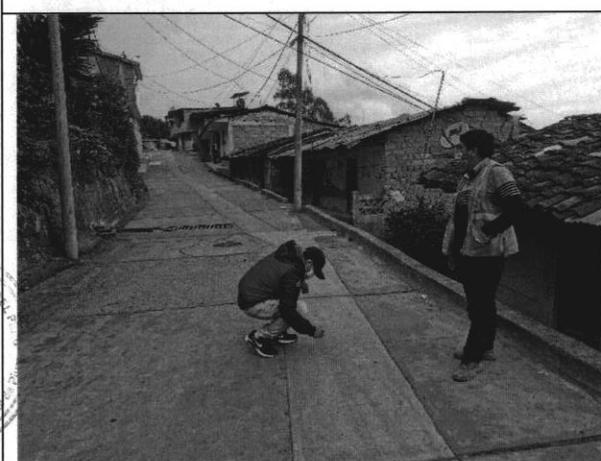
Toma fotográfica n.º 89.- Calle Buenos Aires, espesor de la losa de concreto repuesto es de $e = 0.18$ m.

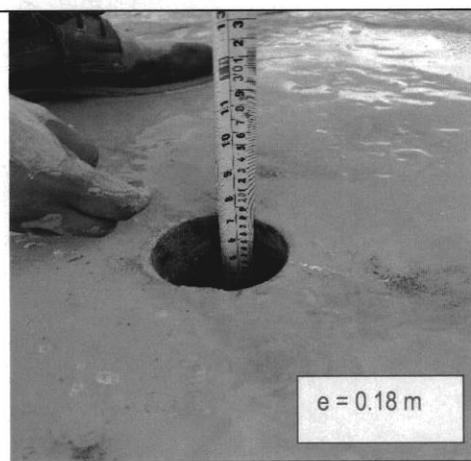
Toma fotográfica n.º 90.- Calle Buenos Aires, espesor de la losa de concreto repuesto es de $e = 0.18$ m.
