INFORME DE HITO DE CONTROL
N° 006-2022-OCI/0210-SCC

**EJECUCIÓN DE LA OBRA: “CREACIÓN DE LOS SERVICIOS
DE EXTENSIÓN UNIVERSITARIA DE LA UNIVERSIDAD
NACIONAL DE SAN AGUSTÍN EN LA CIUDAD DE CAMANÁ
DISTRITO DE SAMUEL PASTOR PROVINCIA DE CAMANÁ
AREQUIPA – ETAPA I”**

HITO DE CONTROL N° 3 – VALORIZACIÓN N° 8

**PERÍODO DE EVALUACIÓN DEL HITO DE CONTROL
DEL 1 AL 31 DE MARZO DE 2022**

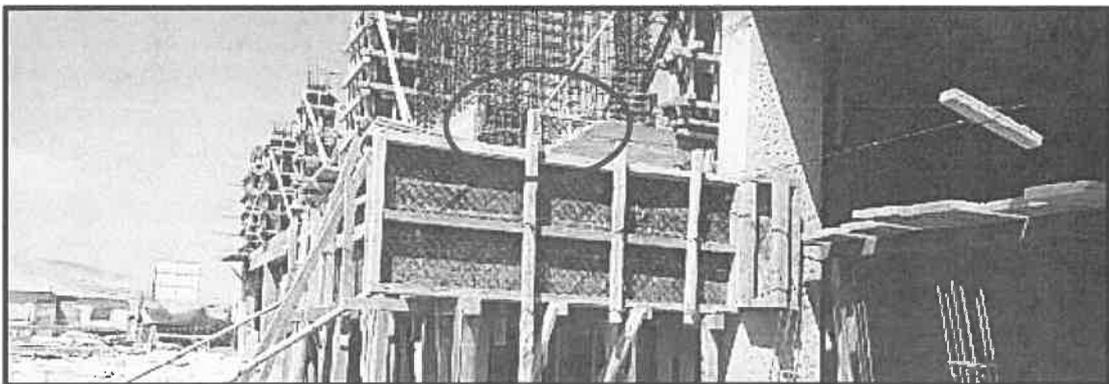
Imágen nº 1

De la visita efectuada a la obra "Creación de los servicios de extensión universitaria de la Universidad Nacional de San Agustín en la ciudad de Camaná distrito de Samuel Pastor provincia de Camaná Arequipa - Etapa I" el 20 de abril de 2022, se evidenció que la ejecución de dicha obra se encuentra suspendida; no obstante y de la verificación a los trabajos paralizados se observó en la zona correspondiente al bloque 2, a la altura del techo del primer piso de la edificación, una de las vigas se encuentra parcialmente vaciada, de manera tal que no existe concreto en el encuentro entre viga y columna y tampoco en una zona triangular pegada a la cara de la columna donde se encuentra la zona de mayores esfuerzos por corte, conforme se aprecia en las imágenes siguientes:

Viga de Concreto Armado parcialmente vaciada

Al respecto, a la fecha de la visita a obra, se evidenció que el concreto ya se encontraba en estado endurecido; en tal sentido, se advierte que durante el proceso de vaciado no se habría cautelado que este se efectúe de manera continua; asimismo, es preciso señalar que de continuar con el vaciado del elemento sobre concreto ya endurecido se podría generar la

formación de juntas o planos de vaciado dentro de la sección; siendo importante destacar que la formación de una junta de construcción en esta zona perjudicaría la resistencia de la estructura.

El vaciado parcial de elemento estructural de concreto armado, y su eventual continuidad sobre concreto ya endurecido, afectaría la resistencia, calidad y durabilidad de elementos de la obra.

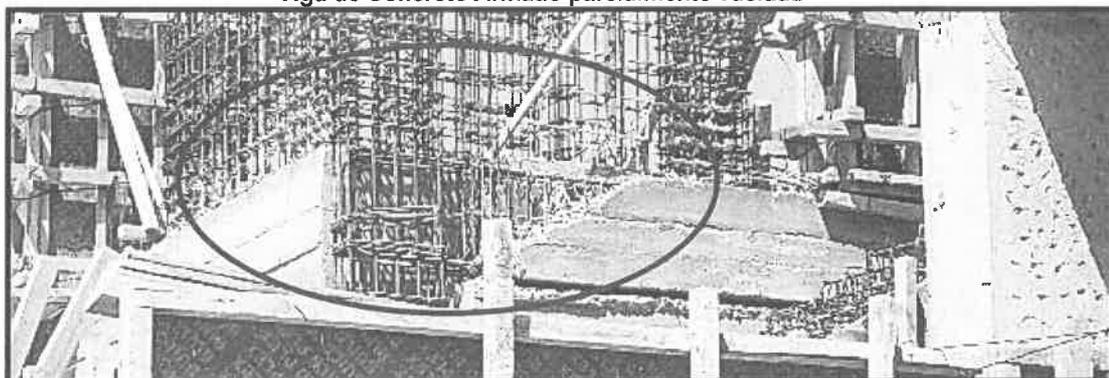
Imágen nº 2

Viga de Concreto Armado parcialmente vaciada

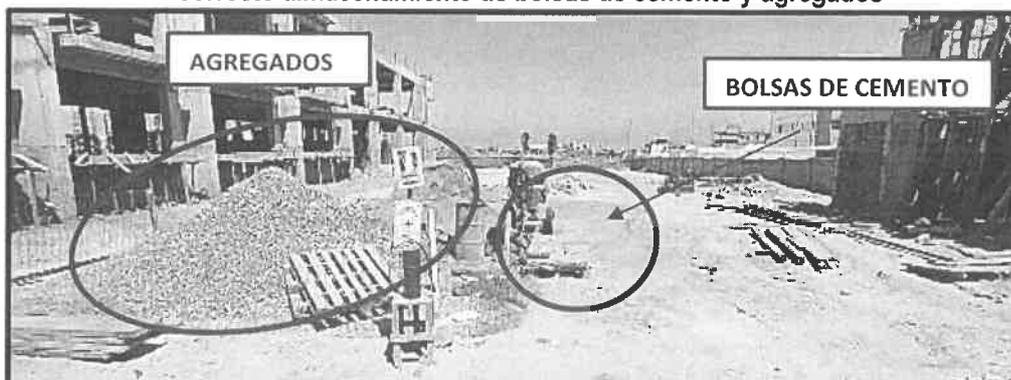
Durante la visita efectuada el 20 de abril de 2022¹ al campamento de la obra, se verificó el almacenamiento de los materiales, evidenciándose que almacenamiento de bolsas de cemento y de los agregados fino y grueso se encuentran expuestos a la intemperie, deterioro e introducción de materias extrañas, dado que tales materiales no cuentan con recubrimiento que garantice su protección, siendo importante precisar que dicha obra se encuentra paralizada desde el día 11 de abril, por lo cual la exposición de estos materiales a la intemperie y contaminación se estaría dando desde esa fecha; tal como se muestra en la imagen siguiente:

Imágen n° 3
Incorrecto almacenamiento de bolsas de cemento y agregados

El almacenamiento de materiales expuesto a la intemperie, deterioro e introducción de materias extrañas, afectaría la conservación de los mismos y la calidad de la obra.

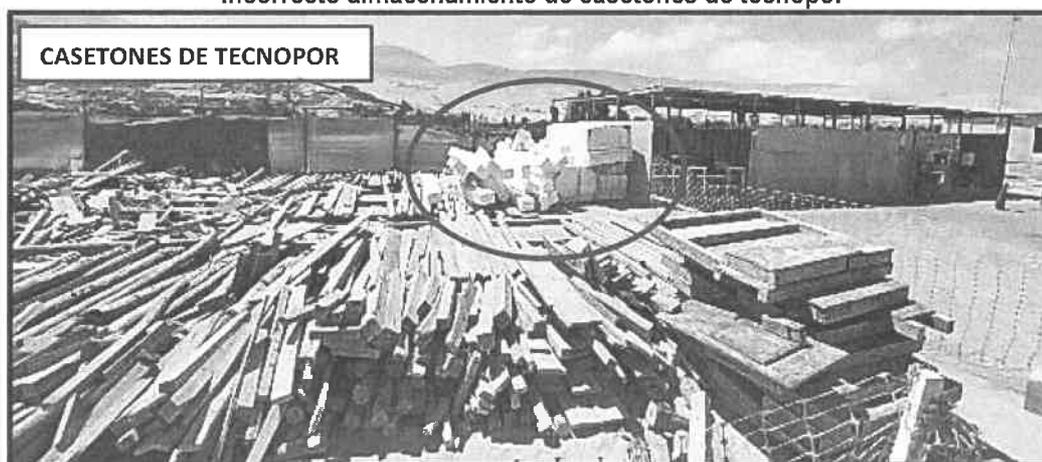
Asimismo, se evidenció, en el área colindante al comedor, el almacenaje de ladrillos de tecnopor, para ser utilizados en la obra, advirtiendo que algunos de estos materiales se encuentran fuera de sus paquetes de envoltura, y otros no conservan su lugar de apilamiento, toda vez que se habrían caído sobre la madera almacenada contiguamente; según se puede evidenciar de la imagen siguiente:

Imágen n° 4
Incorrecto almacenamiento de casetones de tecnopor
