INFORME DE CONTROL CONCURRENTENTE
N° 009-2022-OCI/0335-SCC

**“PROYECTO: REHABILITACIÓN DE LA
INFRAESTRUCTURA DE INSTITUCIÓN EDUCATIVA
INICIAL N° 1598 DIVINO NIÑO JESÚS, DISTRITO DE
CASMA, PROVINCIA DE CASMA, DEPARTAMENTO DE
ANCASH”**

PERÍODO DE EVALUACIÓN:
DE 4 DE ABRIL AL 8 DE ABRIL DE 2022

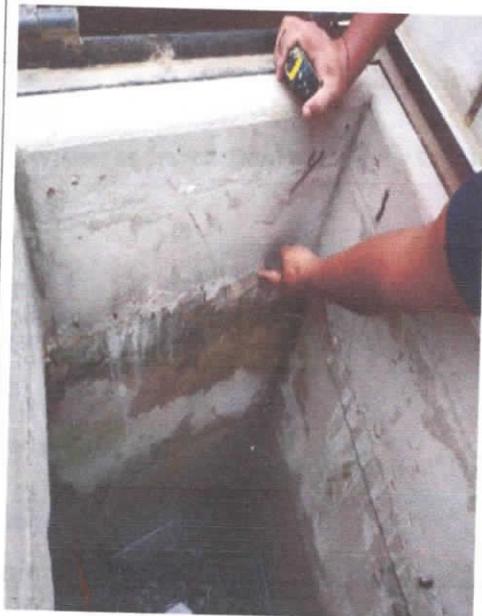
Fotografía n.° 9:

Se pudo constatar que la cisterna no cuenta con la escalera metálica interna tipo gato angora, el interior de la cisterna no ha sido impermeabilizada, la presencia de restos de encofrado, acero y rebabas; lo cual, podría implicar un riesgo a la seguridad cuando se requiera realizar el mantenimiento, la contaminación del agua almacenada y consecuentemente, la salud de los beneficiarios de la institución educativa. Por otra parte, se evidencia cangrejeras en los nudos de los pórticos del tanque elevado; situación que podría, generar fallas ante un evento sísmico debido a un proceso constructivo deficiente.

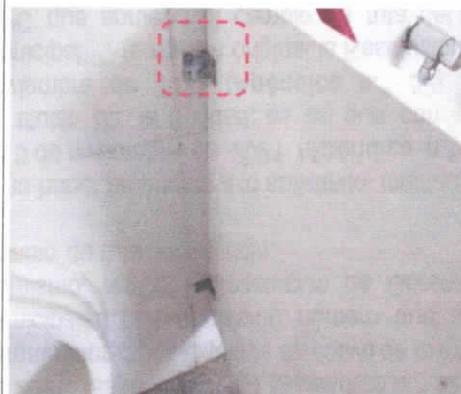
Fotografía n.º 13: Pabellón 1, falta pernos

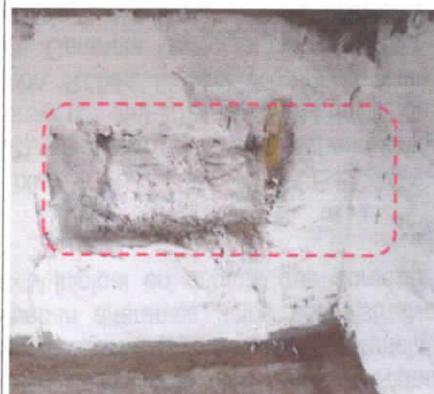
Fotografía n.º 14: Pabellón E, llave obstruida

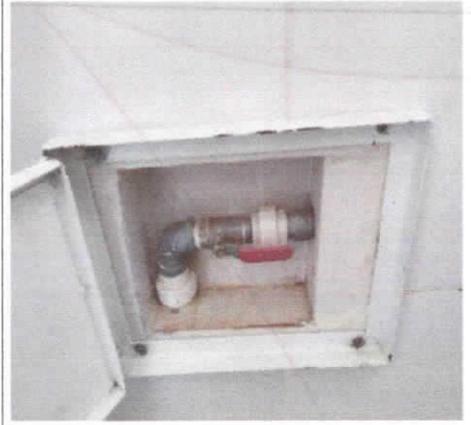
| <p>Fotografía n.º 15: Pabellón E, nicho no empotrado</p> | <p>Fotografía n.º 16: Pabellón 4, acero expuesto</p> |

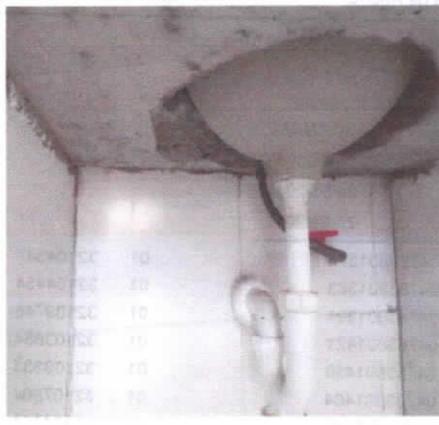
| N° | Ubicación | Observaciones |
|---|---|--|
| 1 | SS.HH., lavatorios | Deficiencias constructivas, se evidencia exposición de acero y la falta de cerrado del lavatorio |

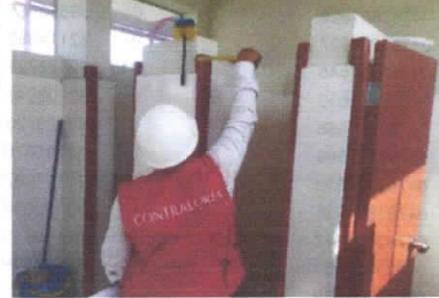
*Puertas interiores de SS.HH. niñas con el marco cortado, pasando de una dimensión de 2"x3" a 1 ¼"x3".

| <p>Fotografía n.º 17: Detalle de nichos Exp. Técnico</p> | <p>Fotografía n.º 18: Pabellón E, marco cortado</p> |

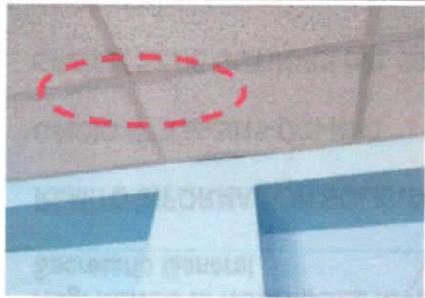
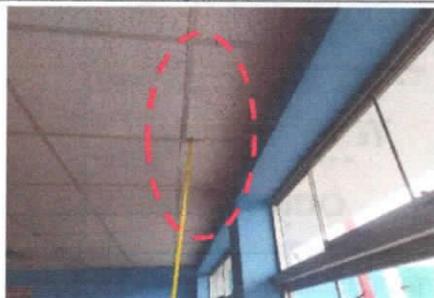
| Fotografía n.º 29: | Fotografía n.º 30: |

Se pudo constatar que los perfiles de sostenimiento colocados en las partes perimetrales del aula, no presentan continuidad, lo cual podría generar un sostenimiento inadecuado de las baldosas de cemento posibilitando su caída y el deterioro de la instalación realizada.

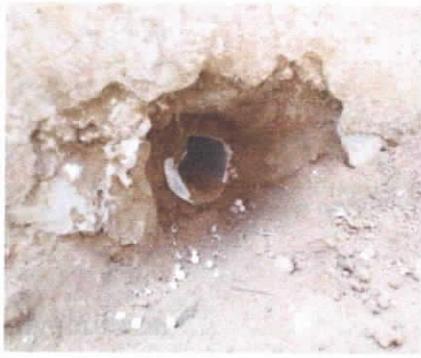
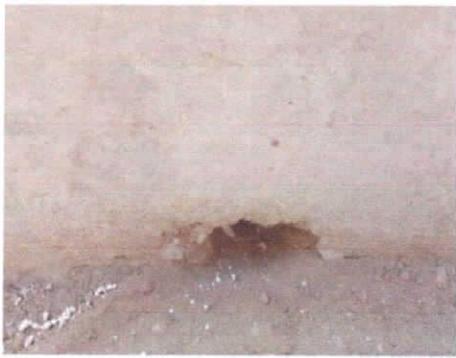
| Fotografía n.º 30: | Fotografía n.º 31: |

Durante la inspección se pudo constatar, que las tuberías de drenaje pluvial se encontraban rotas en la salida, obstruidas y con disminución en su sección hidráulica; situación que podría generar, que ante un evento pluvial no se pueda evacuar de manera eficiente dichas aguas.

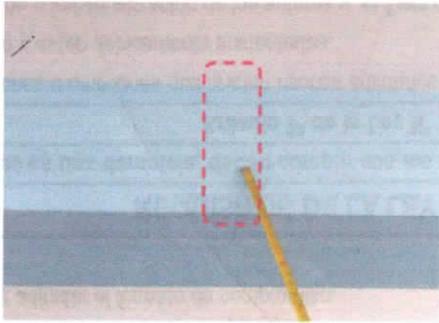
| Fotografía n.º 32: Fisuras en viga del Pabellón 1 | Fotografía n.º 33: Fisuras en viga del Pabellón 2 |

Por todo lo expuesto, se puede advertir que pese haber sido recepcionado recientemente la obra las vigas y columnas presentan fisuras en los distintos pabellones de la Institución Educativa.

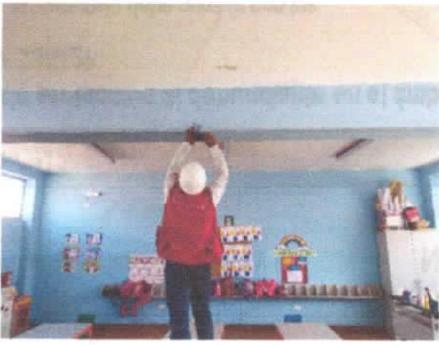
| Fotografía n.º 34: Fisuras en viga del Pabellón 4 | Fotografía n.º 35: Fisuras en viga del Pabellón 5 |

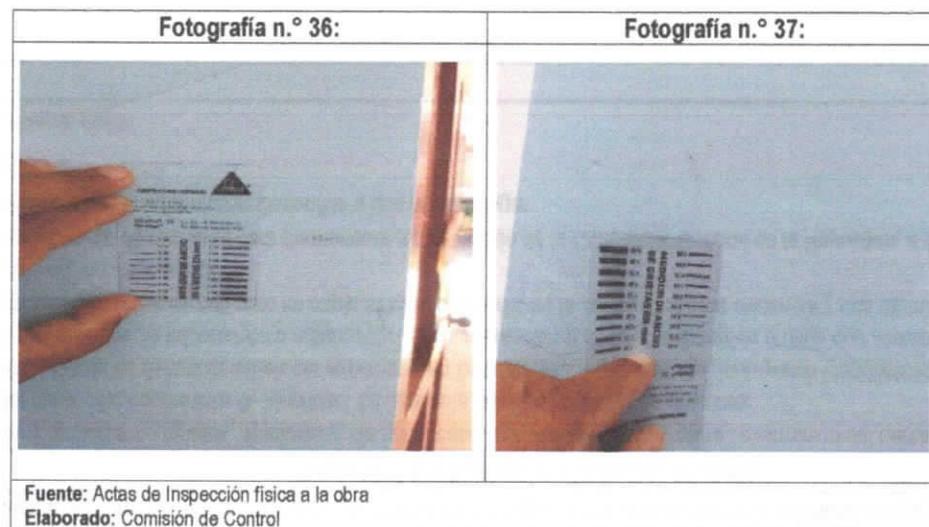
Se pudo advertir fisuras en diversas columnas de pabellones de las Institución Educativa, tal como se muestra a continuación:
