**INFORME DE CONTROL CONCURRENTE**  
**N° 13-2022-OCI/0335-SCC**

**EJECUCIÓN DE LA OBRA:**  
**“MEJORAMIENTO Y AMPLIACIÓN DEL SERVICIO DE**  
**EDUCACIÓN PRIMARIA DE LA I. E. N° 88119 DEL CC. PP.**  
**CARRIZAL, DISTRITO DE CASMA, PROVINCIA DE CASMA,**  
**DEPARTAMENTO DE ÁNCASH”**

**PERÍODO DE EVALUACIÓN:**  
**DE 12 AL 18 DE JULIO DE 2022**

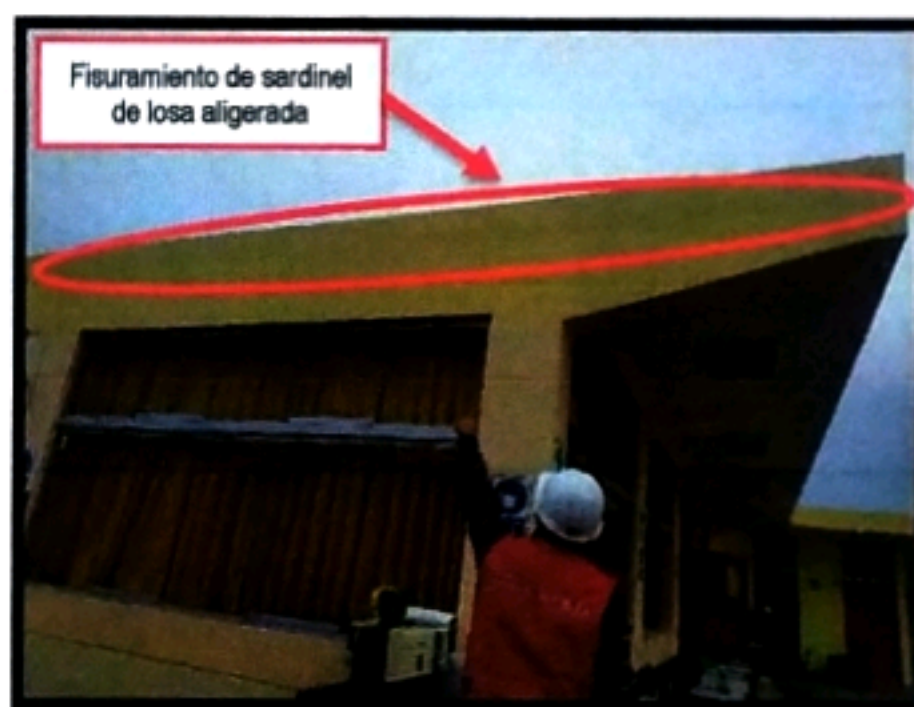
**IMAGEN N° 1**  
**LOSA ALIGERADA DEL PABELLÓN "B"**

La comisión de control observó fisuramiento del sardinel perimetral de losa aligerada en el pabellón "B", producido posiblemente por el vaciado del concreto en diferentes edades formando una junta fría, lo descrito se muestra a continuación:

La situación antes mencionada evidenciaría deficiencias en el procedimiento constructivo y podría comprometer el tiempo de vida útil de la infraestructura.

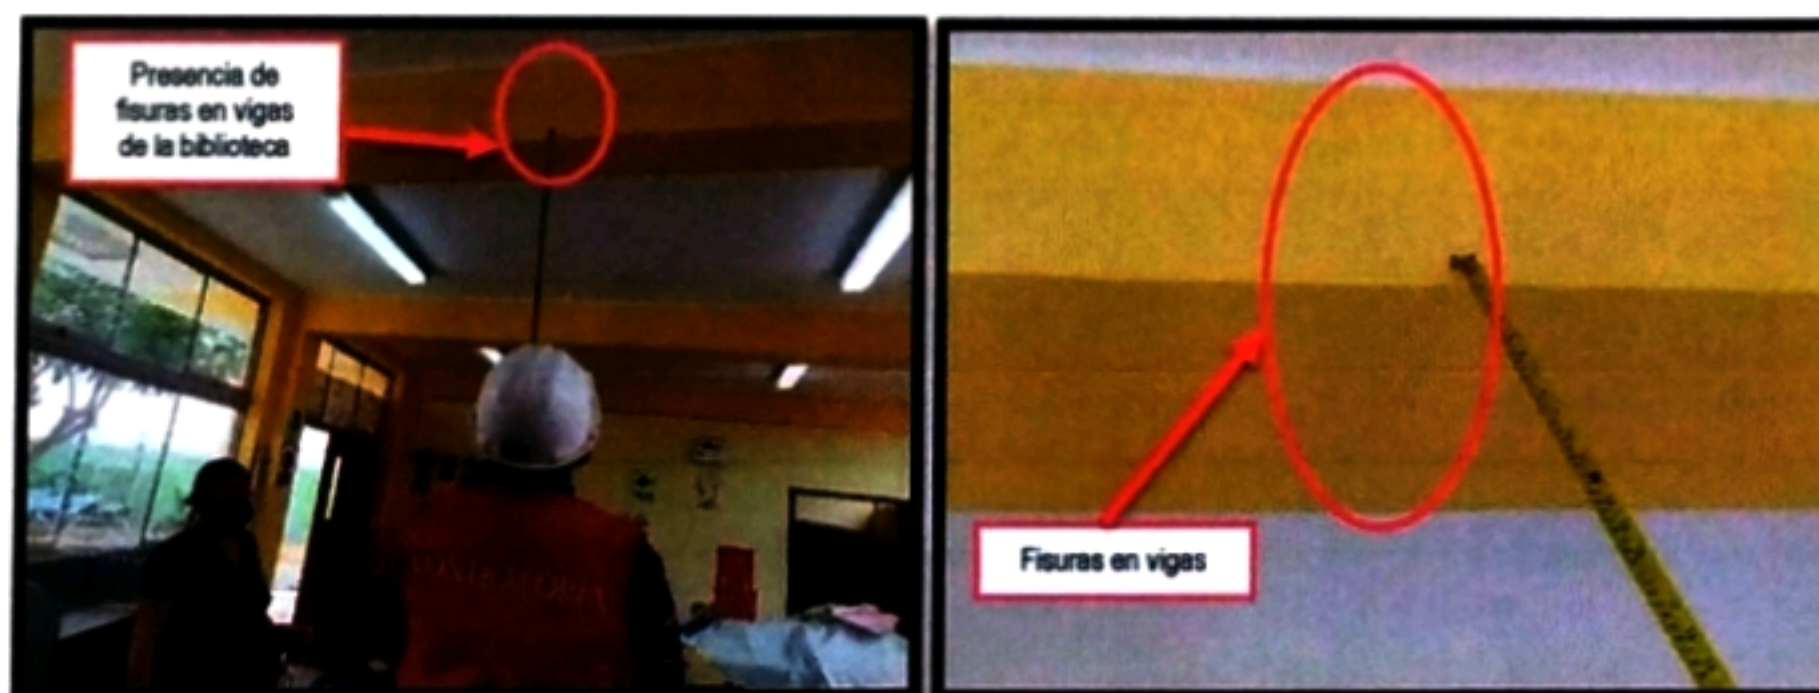
**IMAGEN N° 2**  
**FISURAS EN VIGAS DEL PABELLÓN "A"**

La comisión de control observó la presencia de fisuras en las vigas de los pabellones "A", "B" y "D" que a continuación se detallan:

| N° | Descripción (vigas) | Observación |
|---|---|---|
| 1 | Viga del eje 4-4 entre ejes C y G | Presenta tres (3) fisuras |
| 2 | Viga del eje 3-3 entre ejes C y G | Presenta tres (3) fisuras |

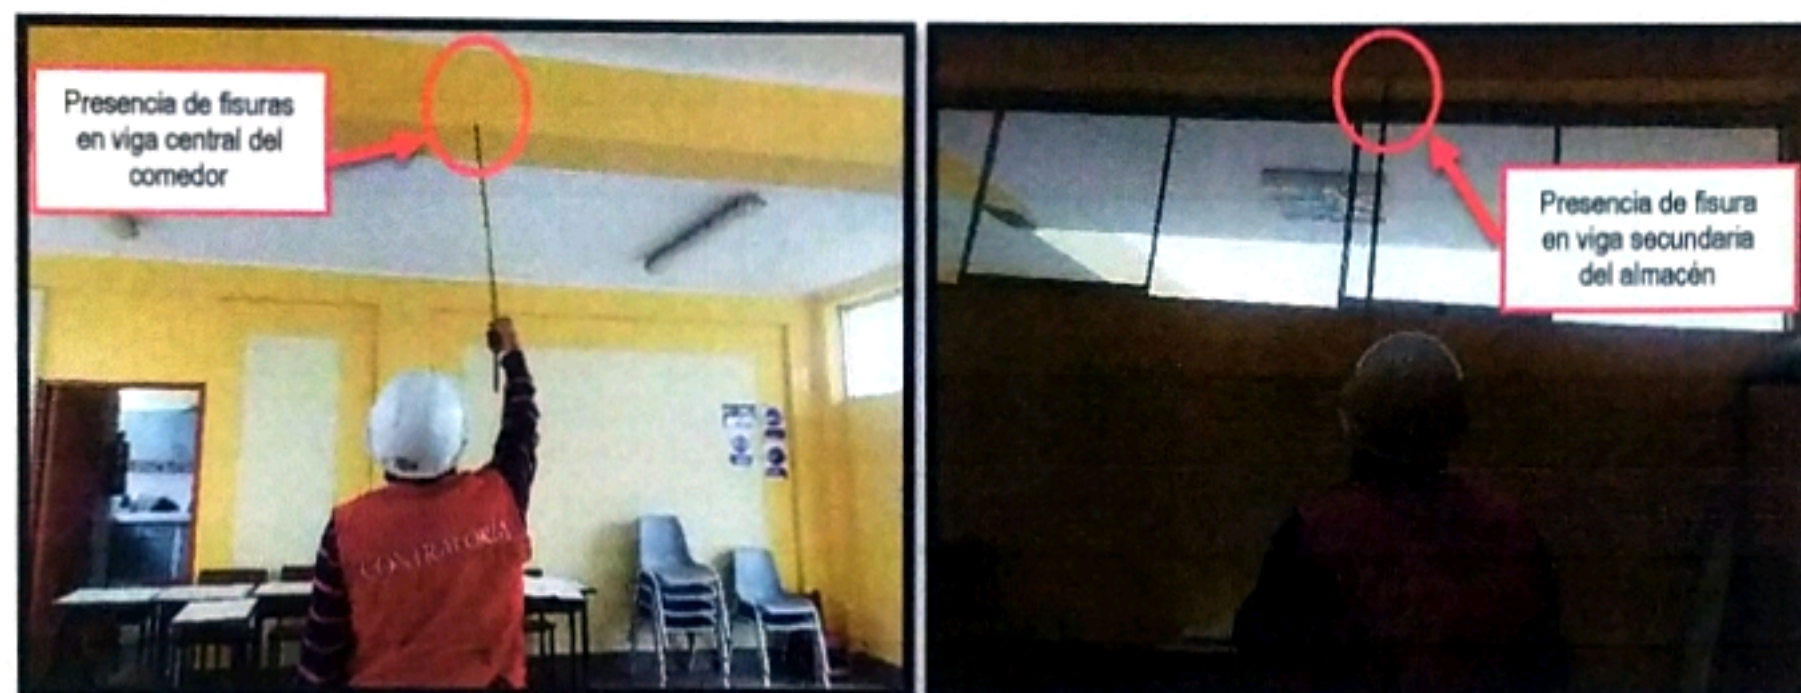
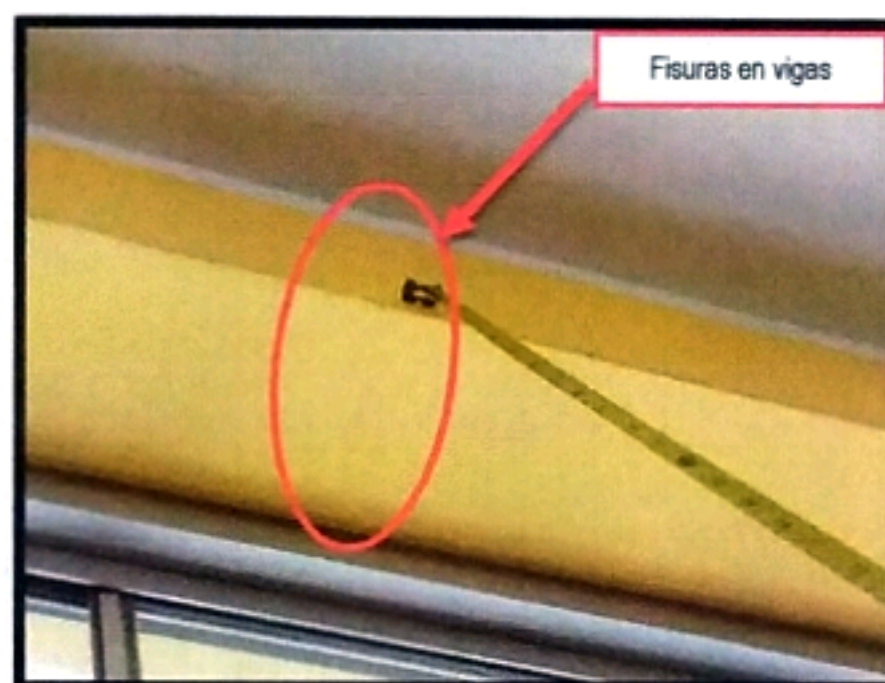
**IMAGEN N° 3**  
**FISURAS EN VIGAS DEL PABELLÓN "B"**

| N° | Descripción (vigas) | Observación |
|---|---|---|
| 1 | Viga del eje 4-4 entre ejes C y G | Presenta siete (7) fisuras |

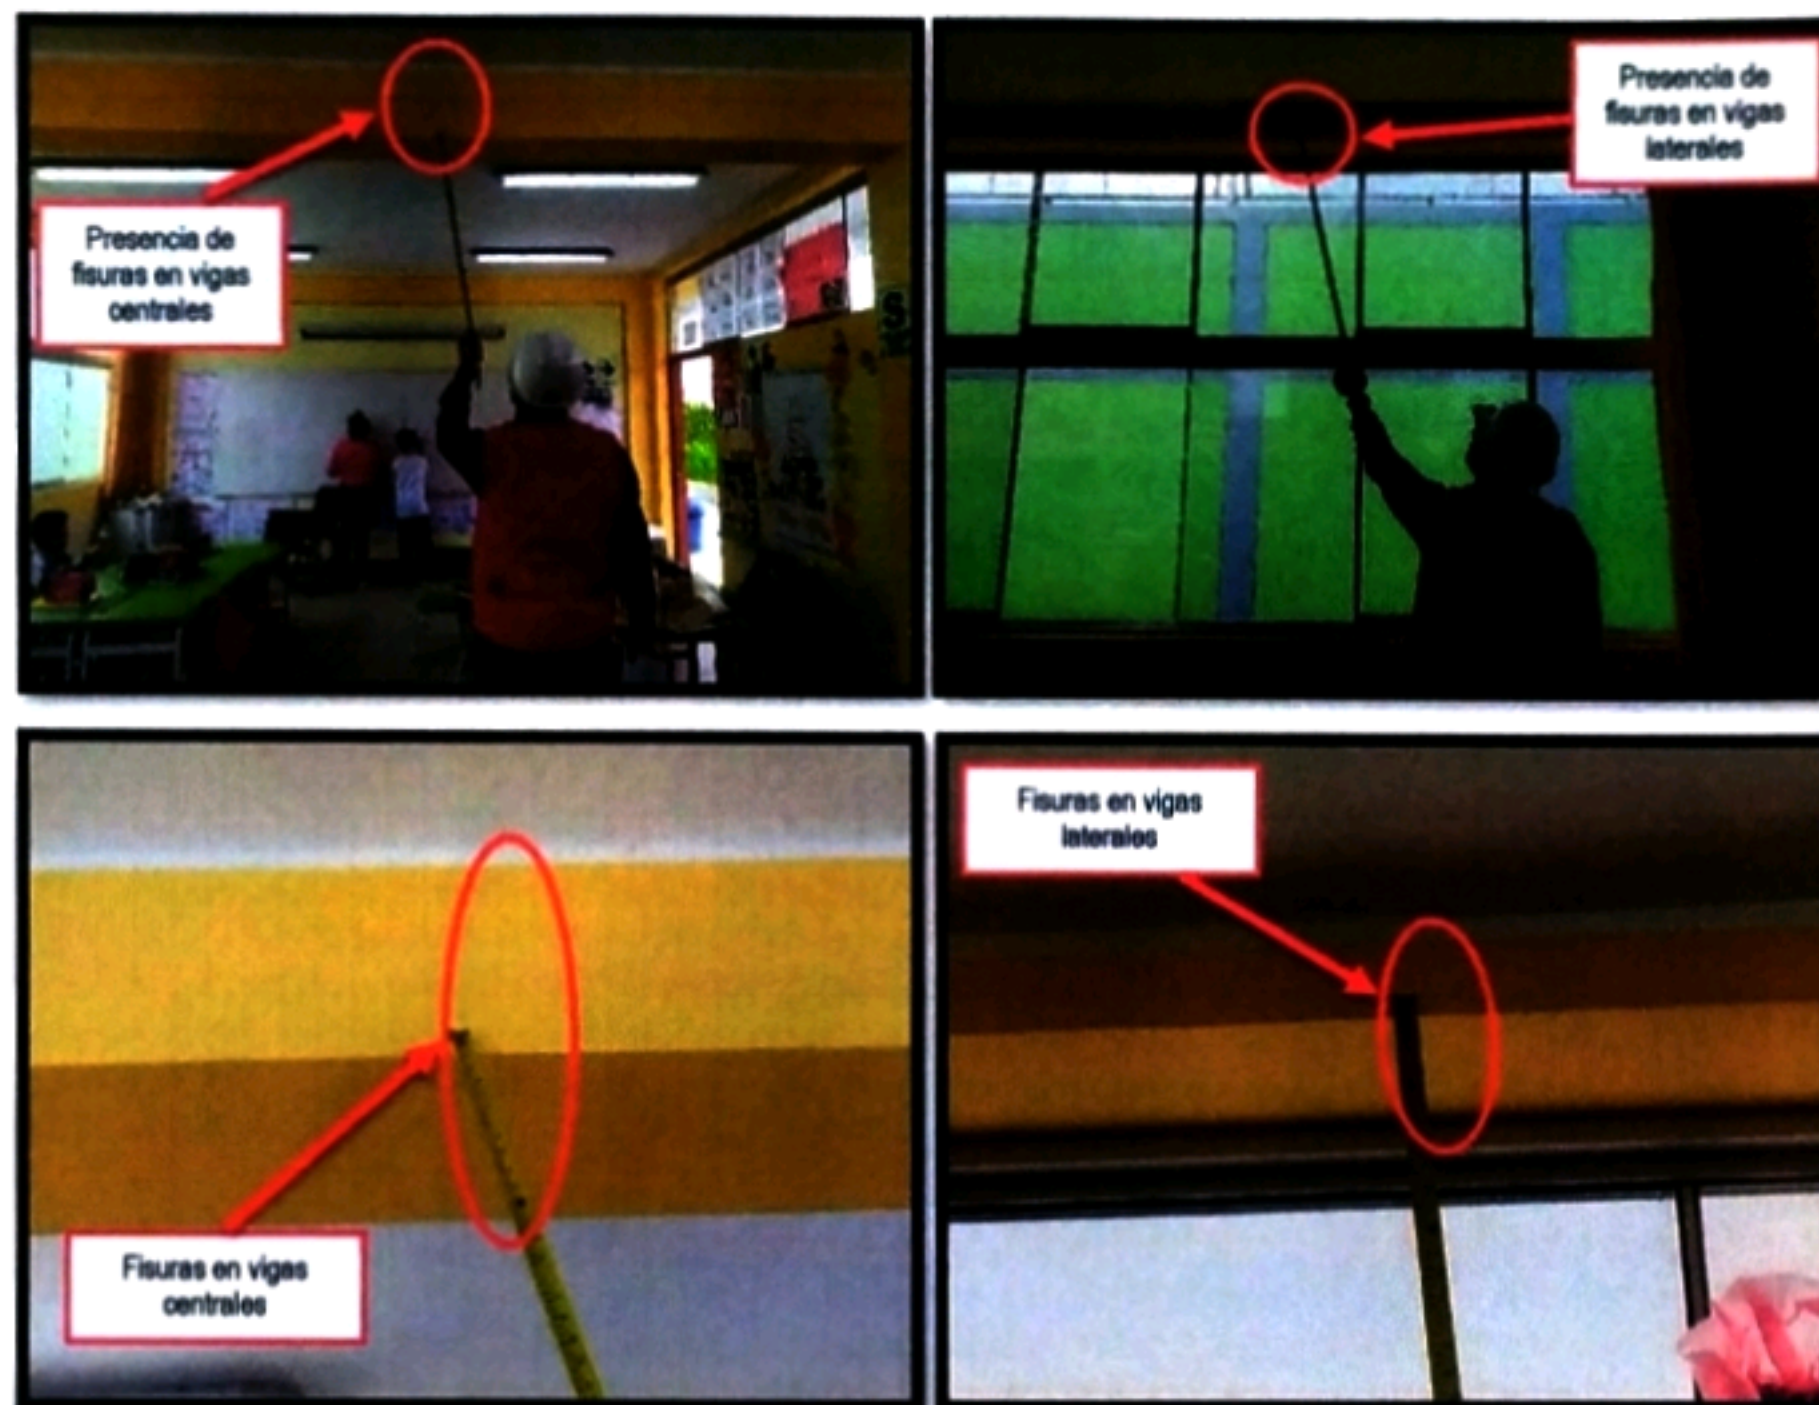
**IMAGEN N° 4**  
**FISURAS EN VIGAS DEL PABELLÓN "D"**

El hecho mencionado afectaría la funcionalidad de la infraestructura ante un eventual movimiento sísmico.

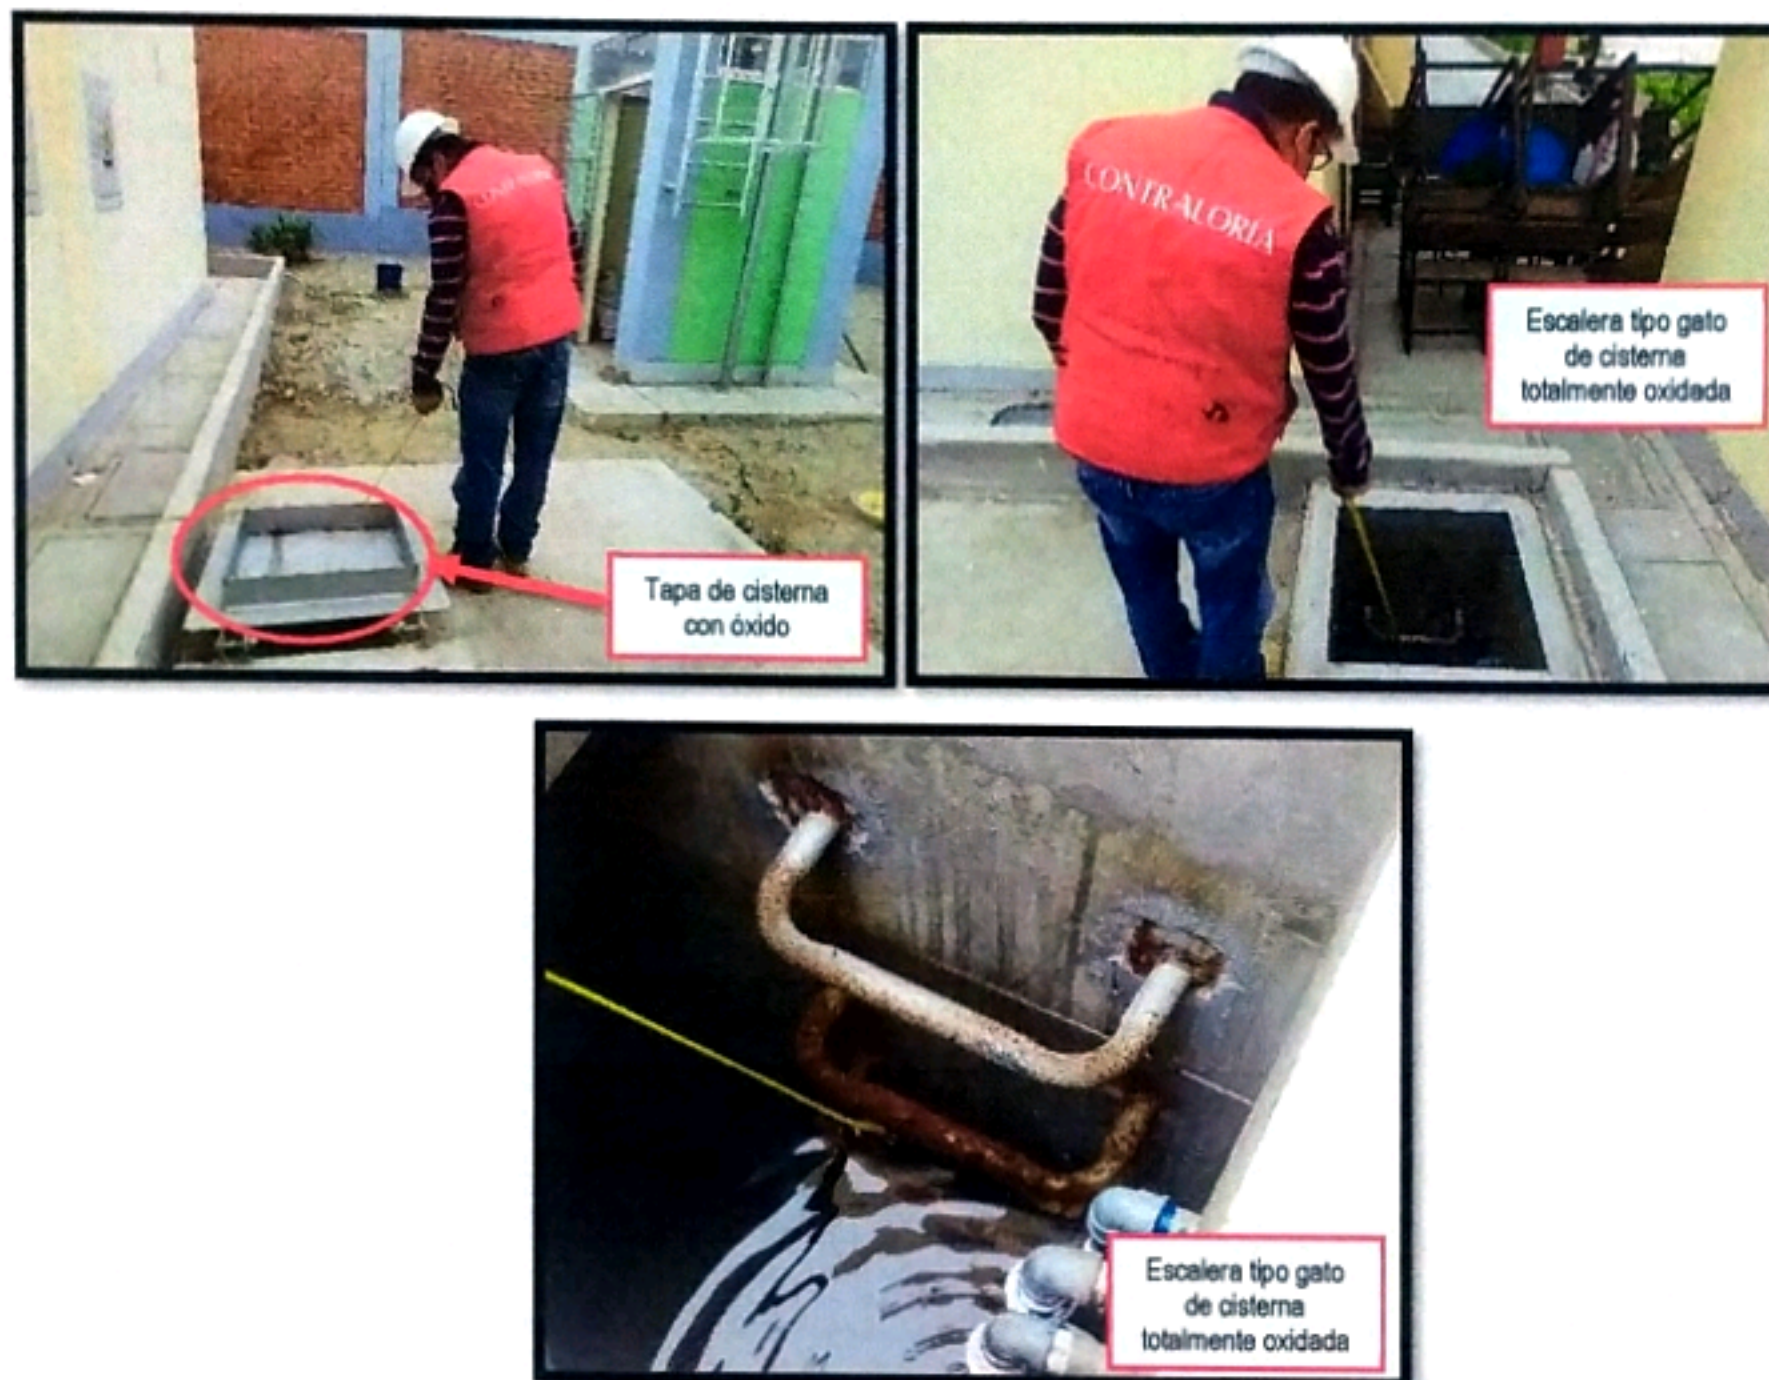
**IMAGEN N° 5**  
**ESTRUCTURA METÁLICA DE LA CISTERNA CON ÓXIDO**

La comisión de control observó oxidación en la estructura metálica de la cisterna: cubierta (tapa) y escalera tipo gato, y en el tanque elevado: canastilla de protección. Lo descrito se muestra a continuación:

La escalera tipo gato de la cisterna presenta avanzados niveles de óxido contaminando el agua perjudicando a los beneficiarios e impidiendo un adecuado acceso para la limpieza y mantenimiento de la cisterna.

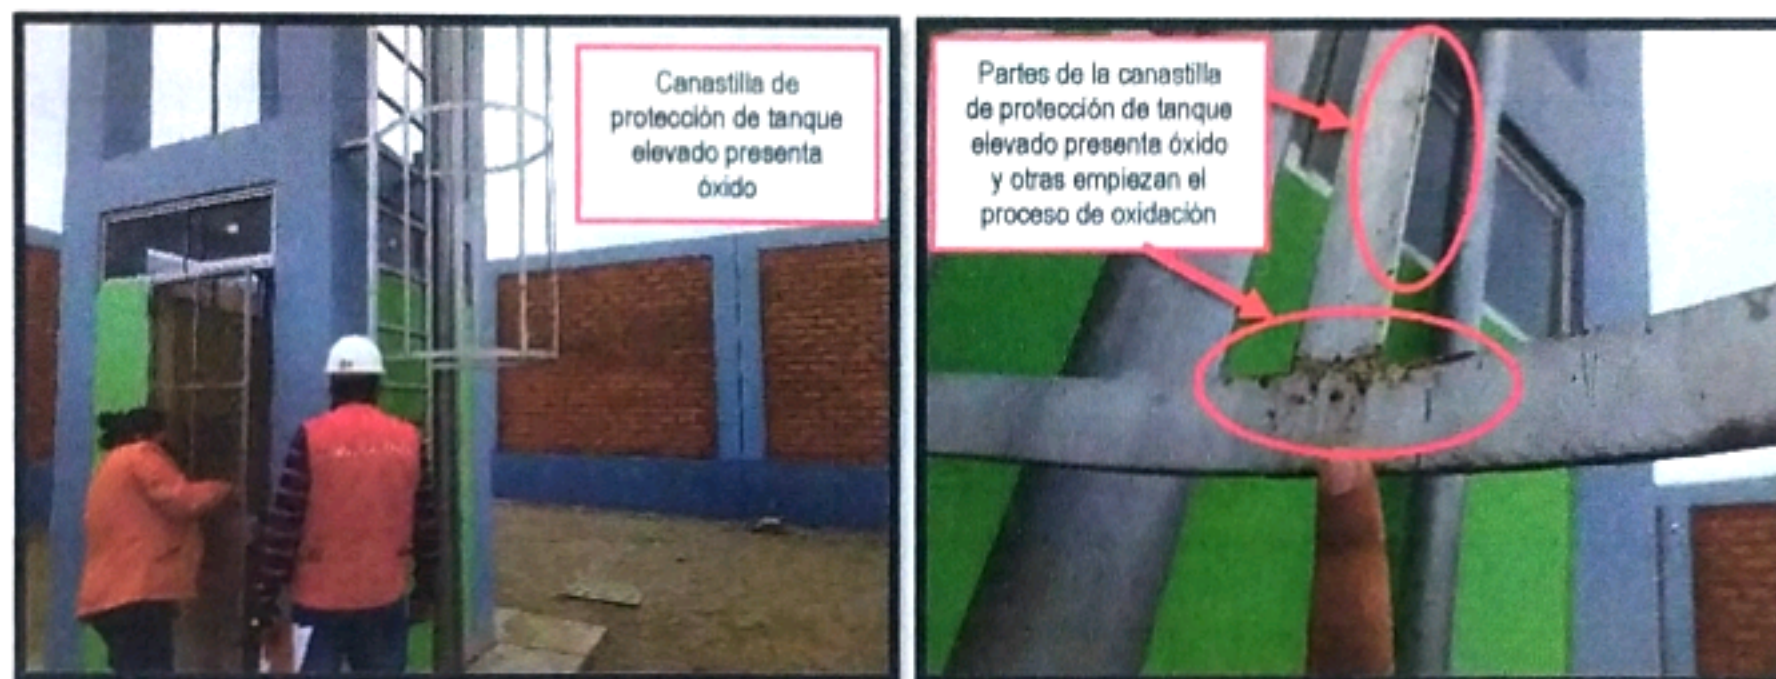
**IMAGEN N° 6**  
**ESTRUCTURA METÁLICA DEL TANQUE ELEVADO CON ÓXIDO**

El hecho anterior evidencia un deterioro lo que implicaría una pérdida de vida útil de la estructura metálica de la canastilla de protección del tanque elevado, a poco más de un año de la recepción de la obra.

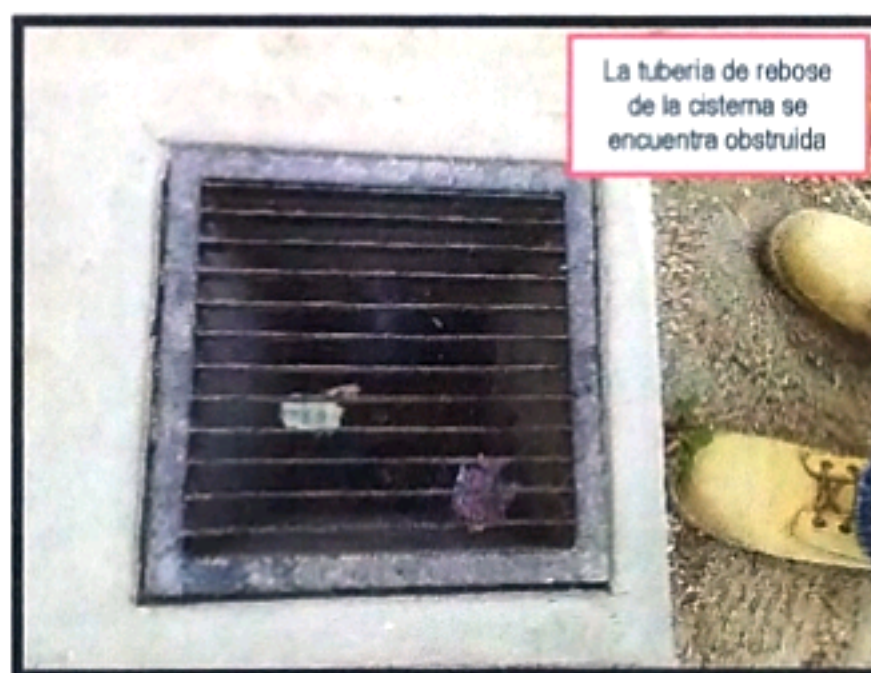
**IMAGEN N° 7**  
**TUBERÍA DE REBOSE DE CISTERNA OBSTRUÍDA**

También, se pudo apreciar que la tubería de rebose de la cisterna se encuentra totalmente obstruida debido a la tapa con rejillas que presenta, lo cual, si bien es lo que indica el expediente técnico, se pudieron realizar las consultas del caso para realizar modificaciones a esta partida para evitar justamente lo encontrado.

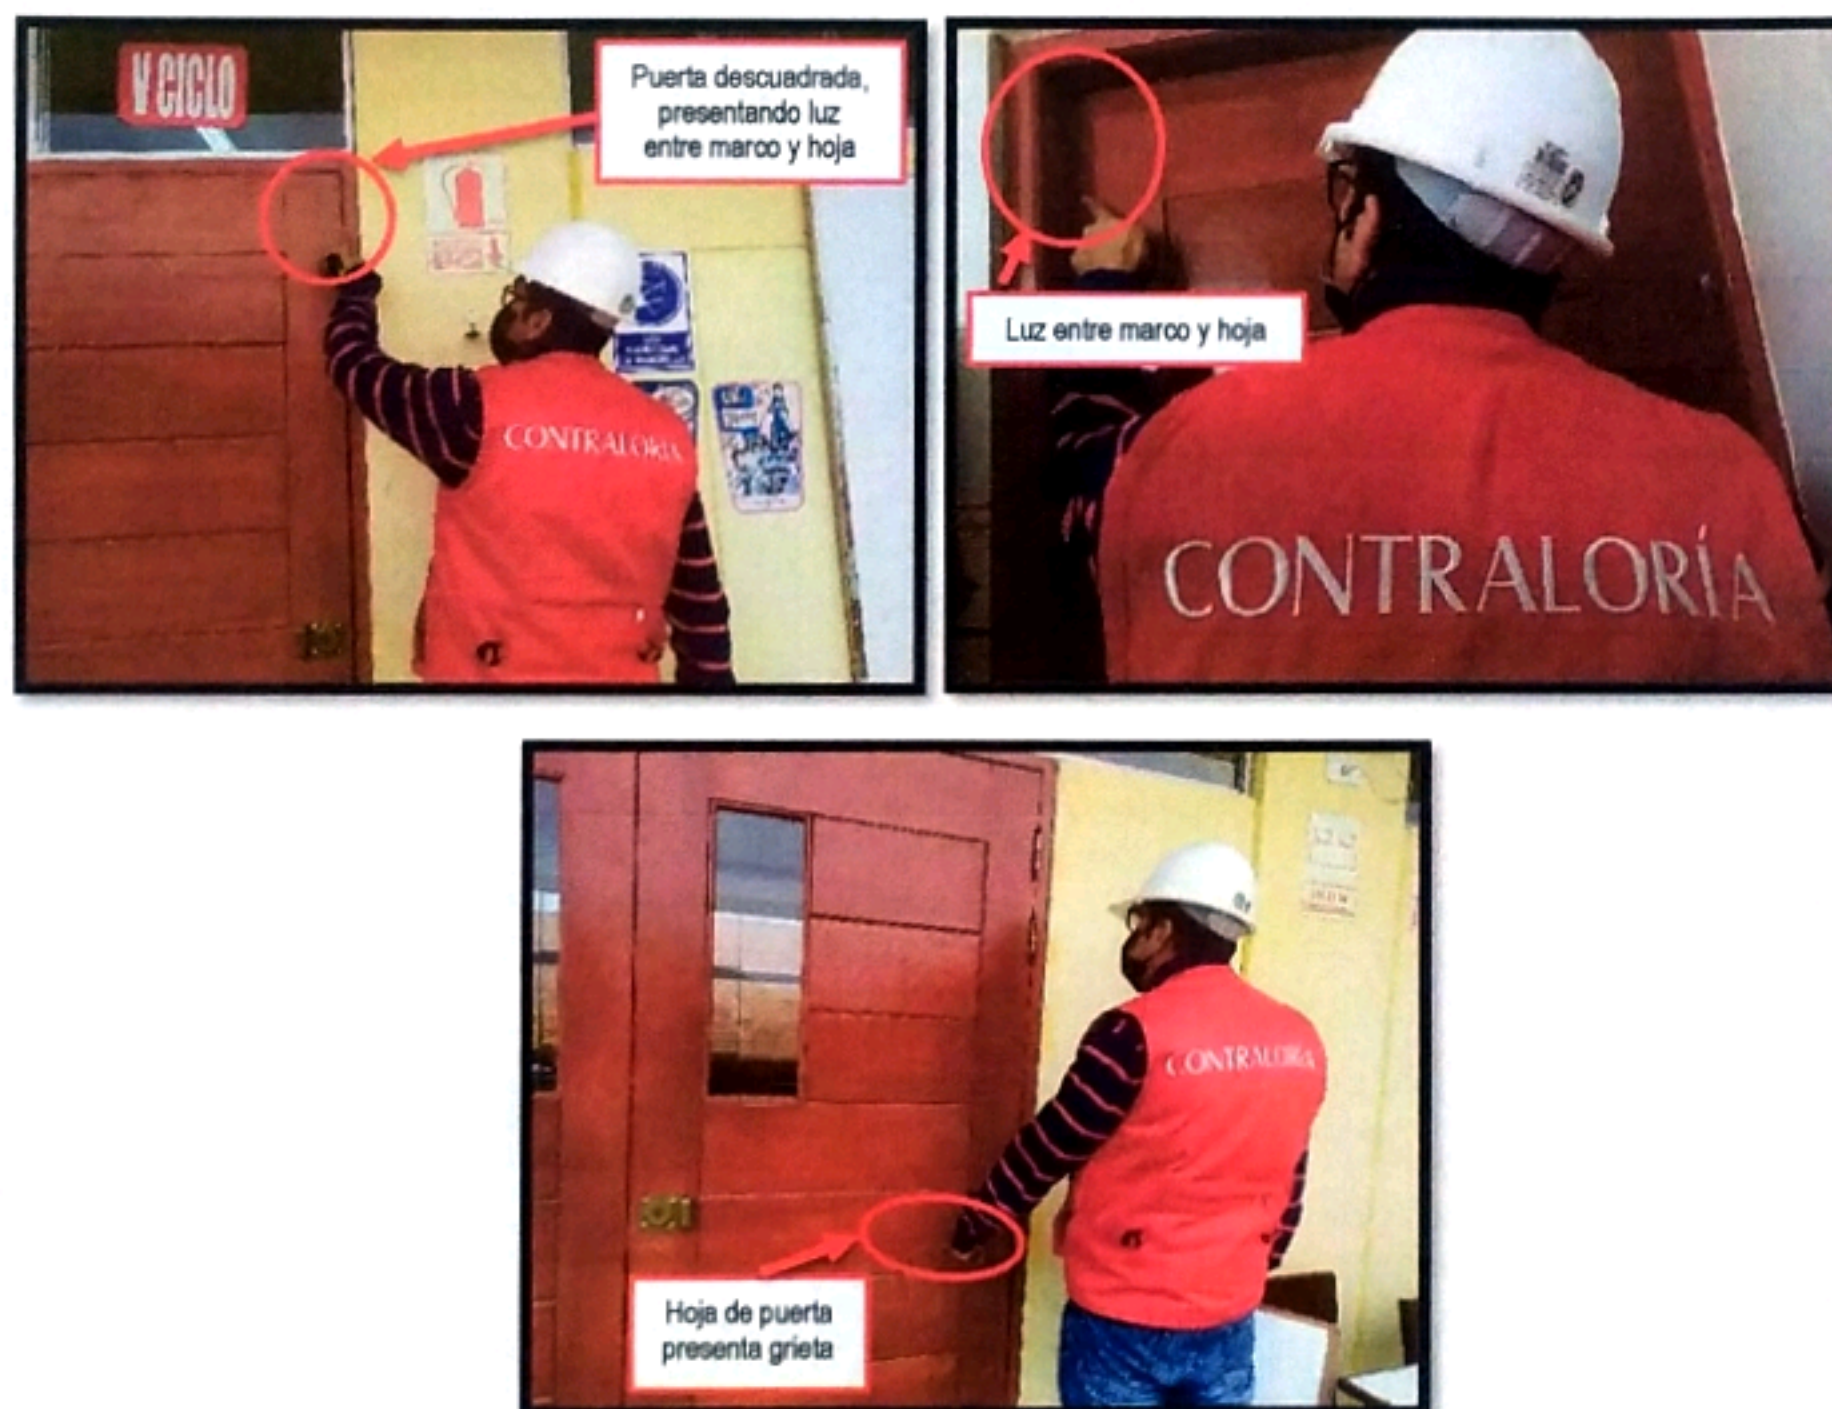
**IMAGEN N° 8**  
**PUERTAS**

La comisión de control observó una serie de deficiencias en las puertas las cuales se detallan a continuación:

El hecho expuesto pone en duda la calidad del trabajo en cuanto al procedimiento constructivo y al tipo de material de las puertas.

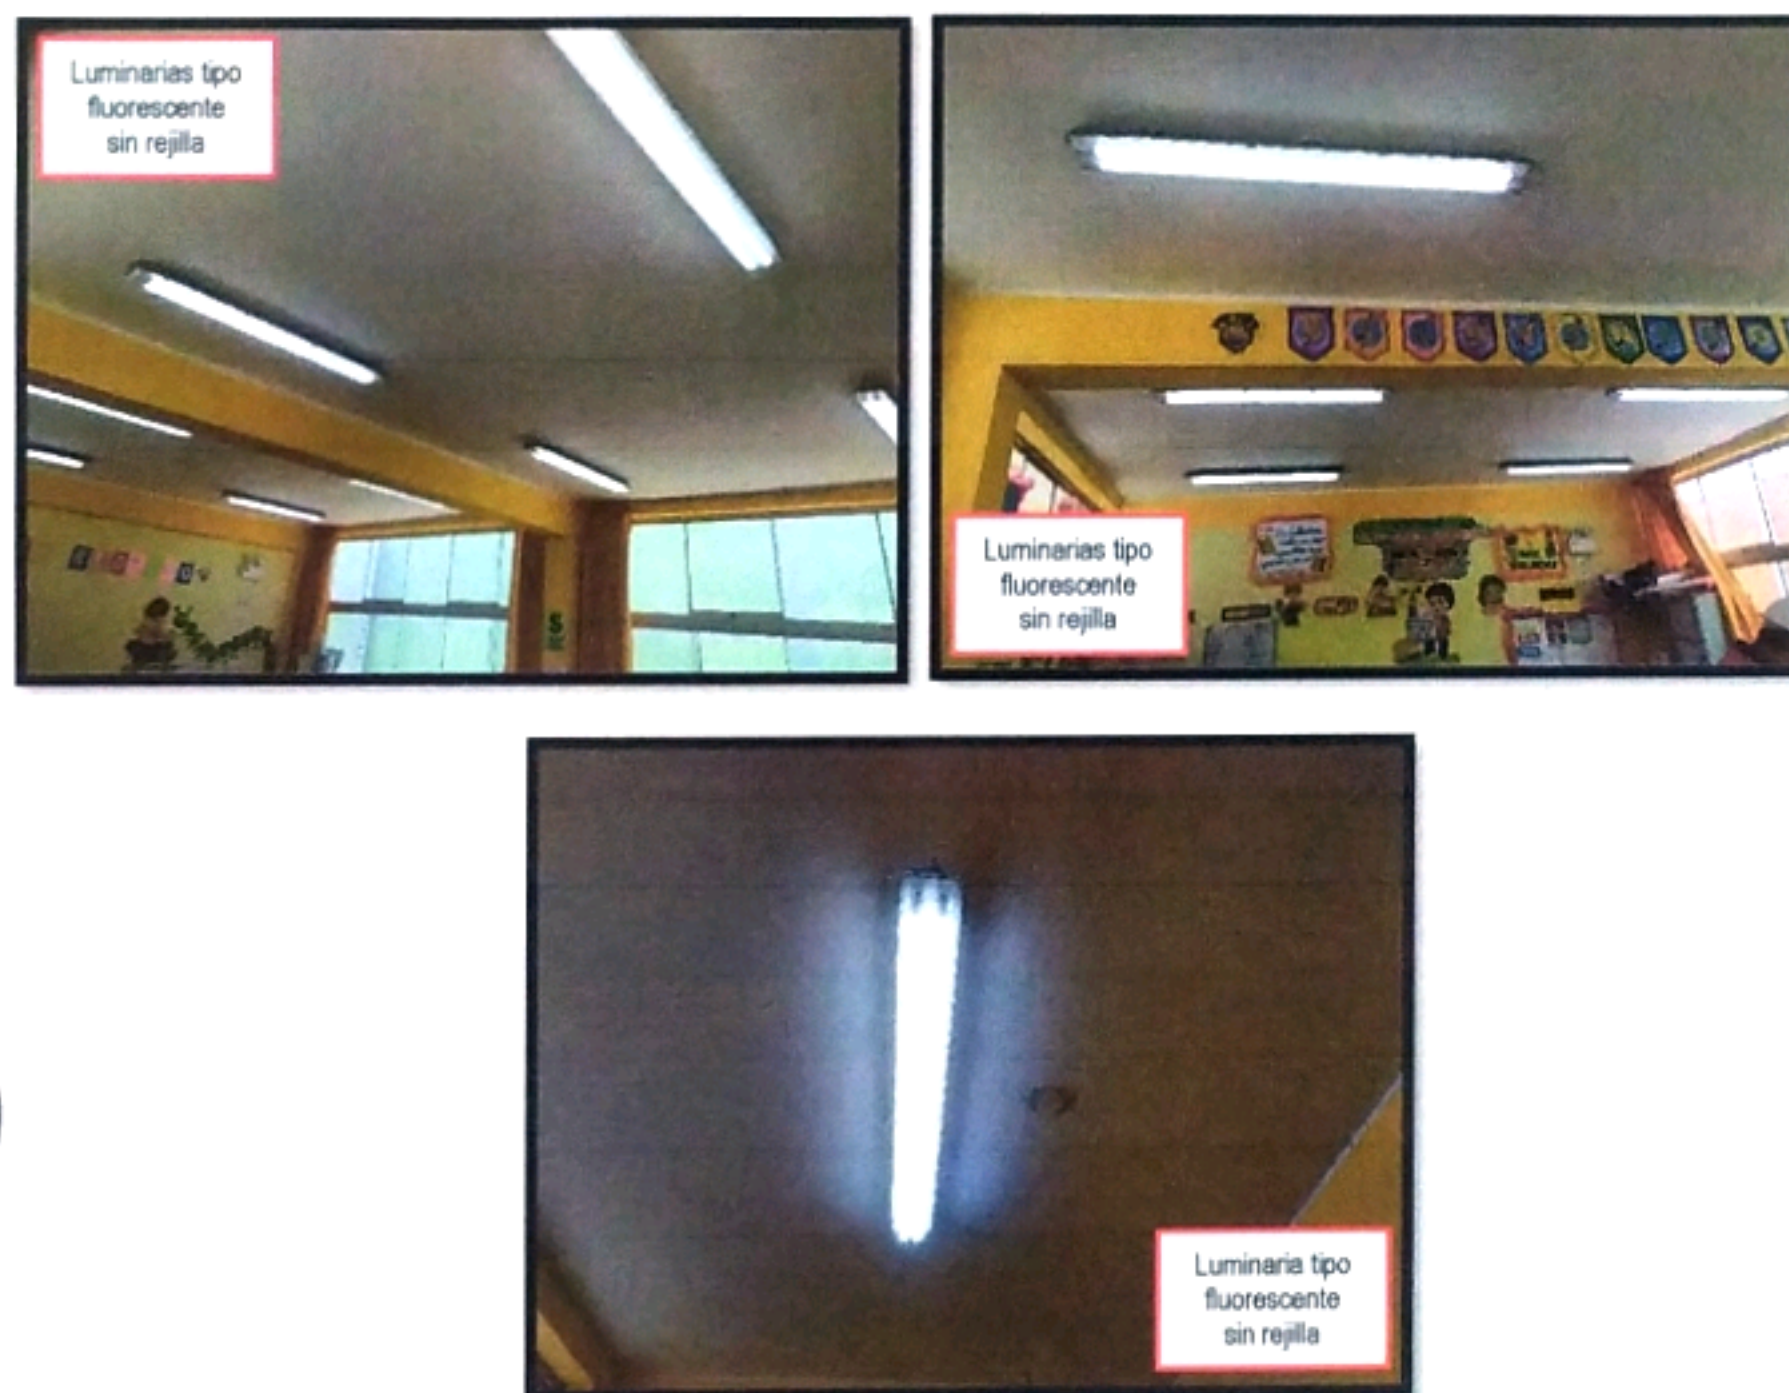
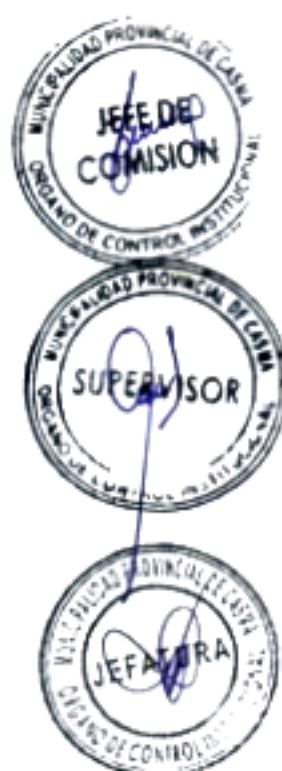
**IMAGEN N° 9**  
**LUMINARIAS TIPO II**

La comisión de control observó que las luminarias tipo II usadas en las instalaciones eléctricas no corresponden a lo presentado en las especificaciones técnicas del expediente técnico; que, a su vez fueron las mismas que se ha plasmado en los planos de replanteo.

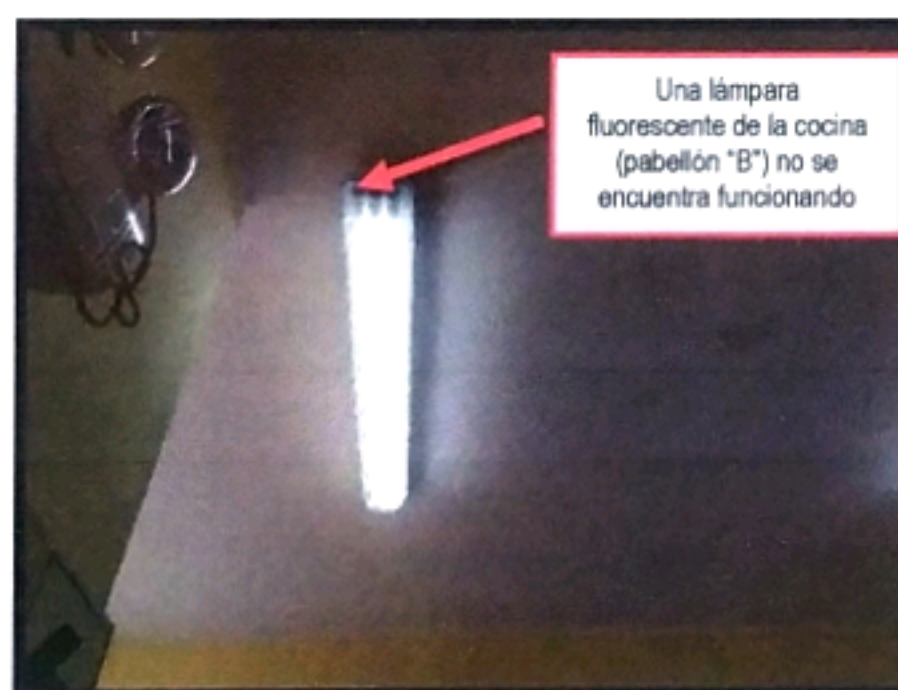
**IMAGEN N° 12**  
**FLUORESCENTE INOPERATIVO**

A su vez, una lámpara fluorescente de la cocina del pabellón "B" no funciona, evidenciando una deficiente conexión o calidad del artefacto instalado.

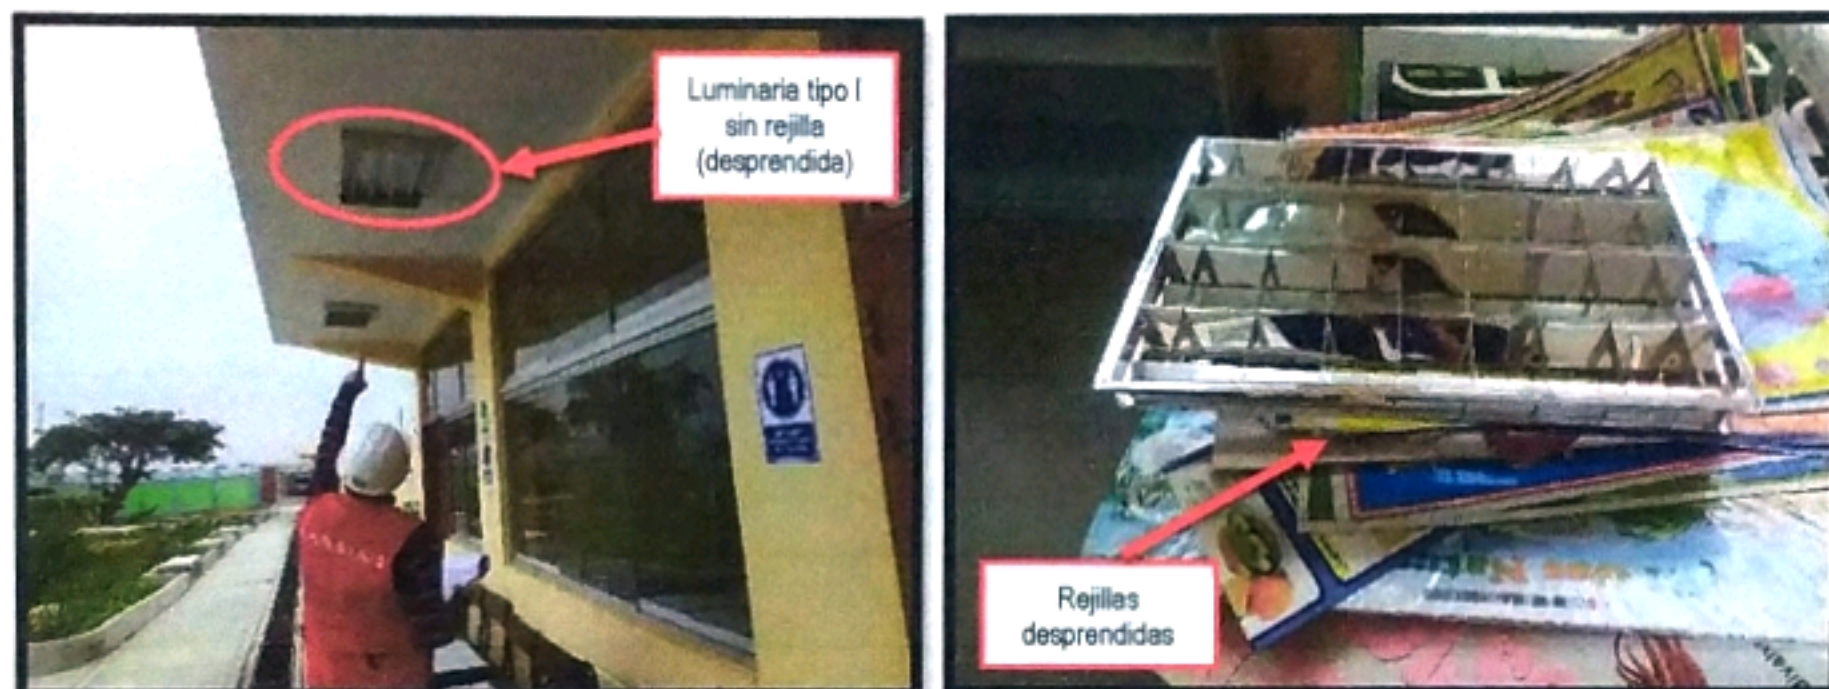
**IMAGEN N° 13**  
**DESPRENDIMIENTO DE REJILLAS DE LAS LUMINARIAS TIPO I**

Finalmente, se pudo verificar que ya hubo desprendimiento de las rejillas de las luminarias tipo I, tal como se muestra a continuación:

La imagen anterior evidencia un deficiente procedimiento constructivo o deficiente calidad de los artefactos utilizados en la instalación de luminarias, lo que podría generar accidentes.

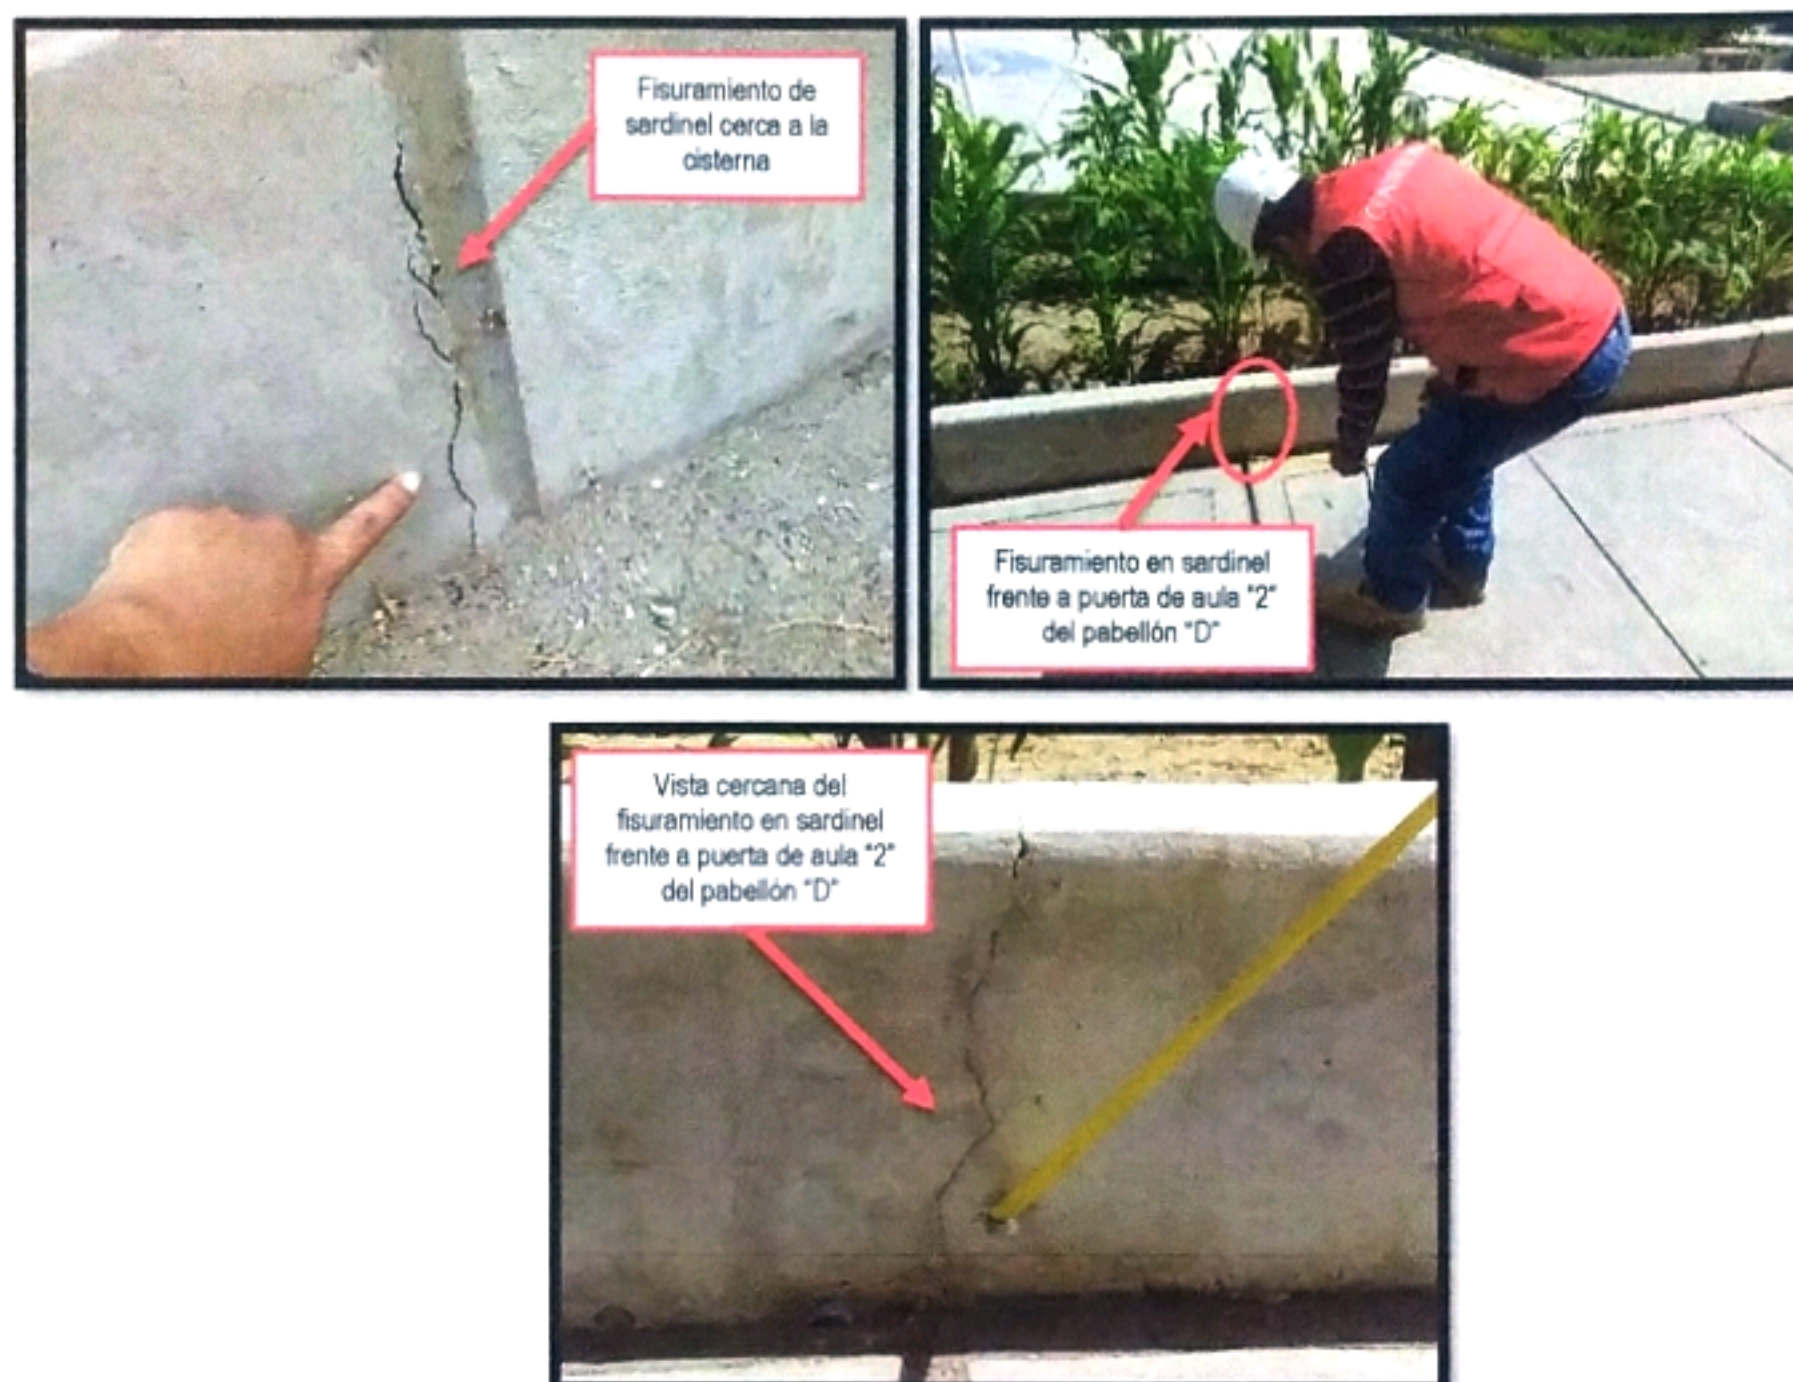
**IMAGEN N° 16**  
**FISURAS EN SARDINELES**

La comisión de control observó que los sardineles contruidos junto a las veredas perimetrales o patios se encuentran con fisuras a poco más de un año de su construcción, debido a un deficiente procedimiento constructivo como de los materiales empleados (cemento, agregados, aceros)

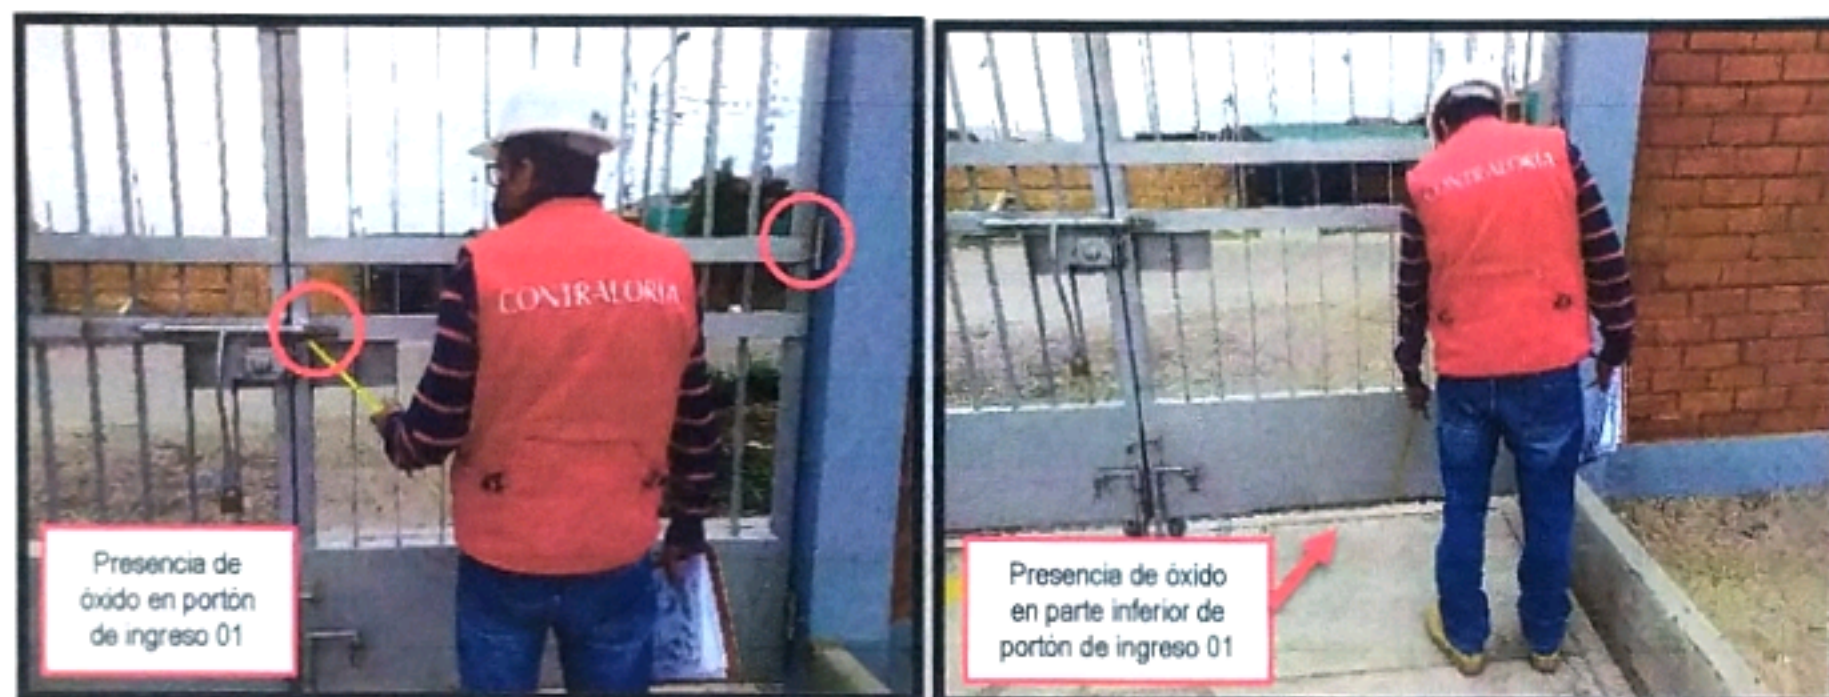
**IMAGEN N° 19**  
**PORTON METÁLICO DE INGRESO 01**

La comisión de control observó que no se había cumplido con lo presentado en el plano de replanteo "RD-04 Detalle módulos – Detalle de puertas" concerniente al acabado de la estructura ya que en la actualidad presentan oxidación los portones metálicos de ingreso 01 y 02.

La situación expuesta posibilitó el desgaste de los portones y puerta metálicas que, al no tener la protección y pintura adecuada propuesta, presentan oxidación.
