**INFORME DE CONTROL CONCURRENTE**  
**N° 13-2022-OCI/0335-SCC**

**EJECUCIÓN DE LA OBRA:**  
**“MEJORAMIENTO Y AMPLIACIÓN DEL SERVICIO DE**  
**EDUCACIÓN PRIMARIA DE LA I. E. N° 88119 DEL CC. PP.**  
**CARRIZAL, DISTRITO DE CASMA, PROVINCIA DE CASMA,**  
**DEPARTAMENTO DE ÁNCASH”**

**PERÍODO DE EVALUACIÓN:**  
**DE 12 AL 18 DE JULIO DE 2022**

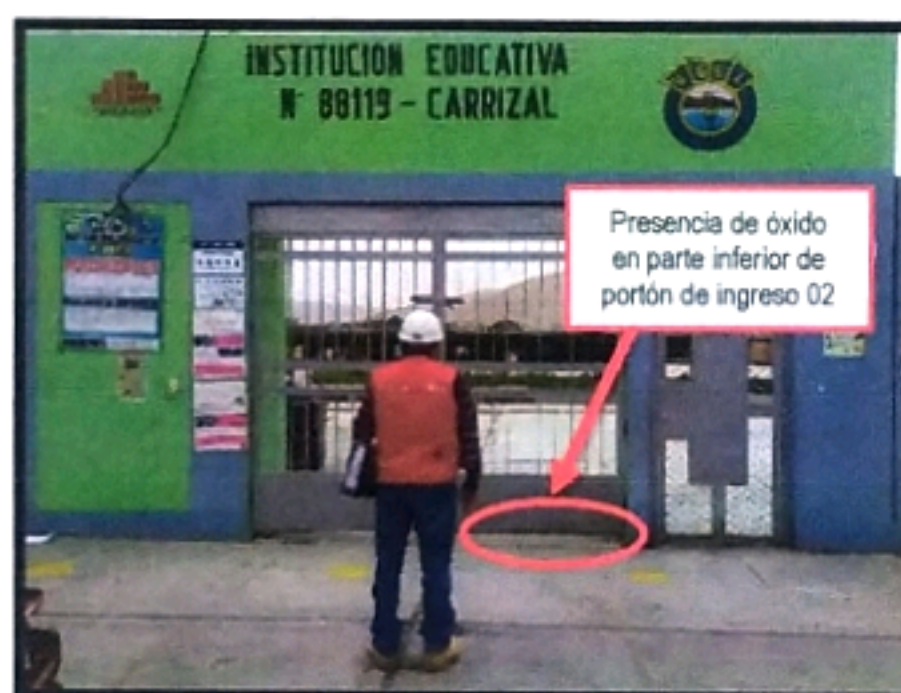
**IMAGEN N° 20**  
**PORTON METÁLICO DE INGRESO 02**

La comisión de control observó que no se había cumplido con lo presentado en el plano de replanteo "RD-04 Detalle módulos – Detalle de puertas" concerniente al acabado de la estructura ya que en la actualidad presentan oxidación los portones metálicos de ingreso 01 y 02.

La situación expuesta posibilitó el desgaste de los portones y puerta metálicas que, al no tener la protección y pintura adecuada propuesta, presentan oxidación.

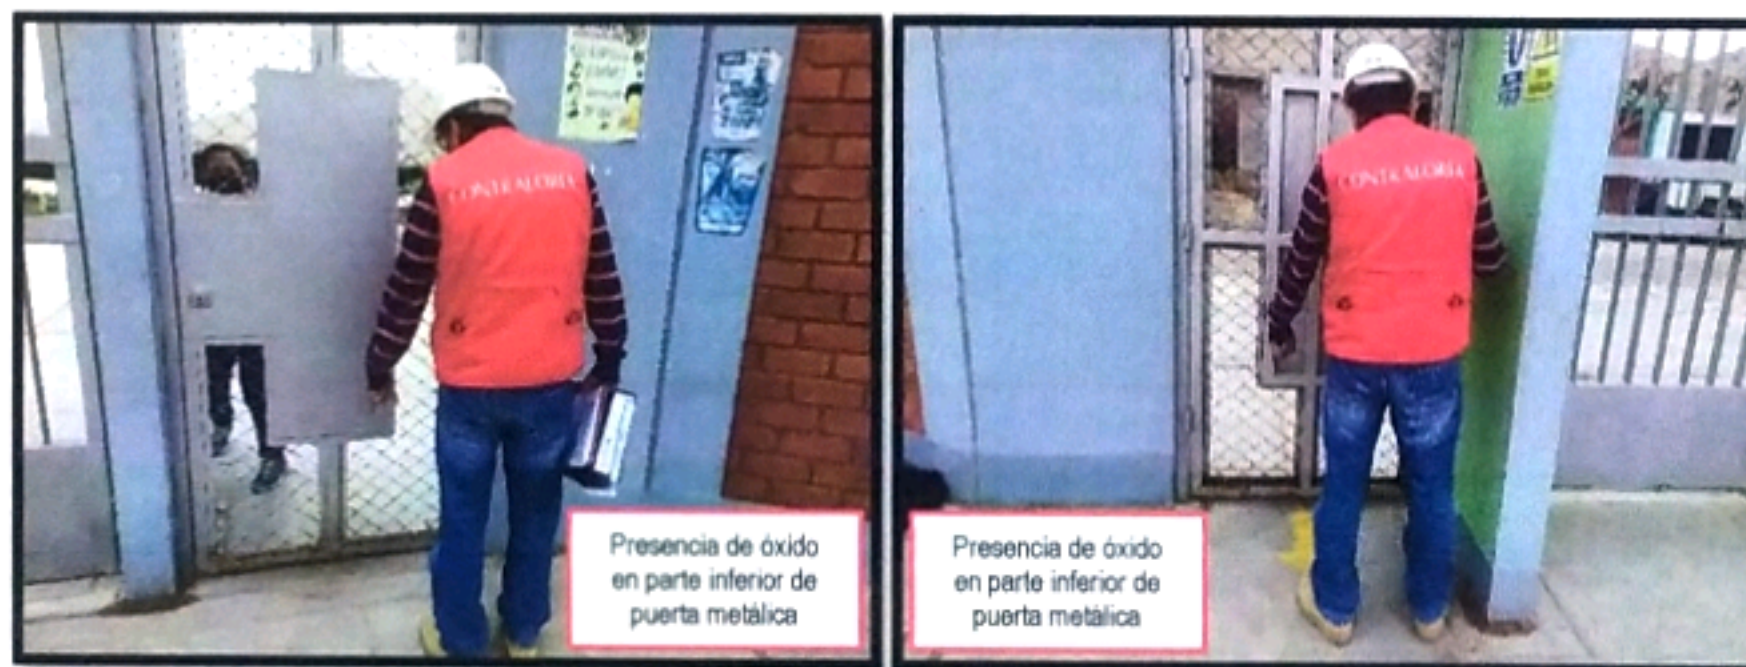
**IMAGEN N° 22**  
**PUERTA METÁLICA DE INGRESO 02**

De la única puerta metálica de ingreso, se observó que no cumple con la especificación de acabado tal como indica el plano de replanteo "RD-04 Detalle módulos – Detalle de puertas" porque también presenta óxido y además algunas bisagras están sin seguro; esto cuando, en la valorización n.° 6 (correspondiente al mes de marzo de 2021) se presenta el metrado de dieciséis (16) piezas de bisagras hecho en obra (lo solicitado para las puertas metálicas). Las situaciones antes mencionadas ocasionarían un desprendimiento de las puertas.

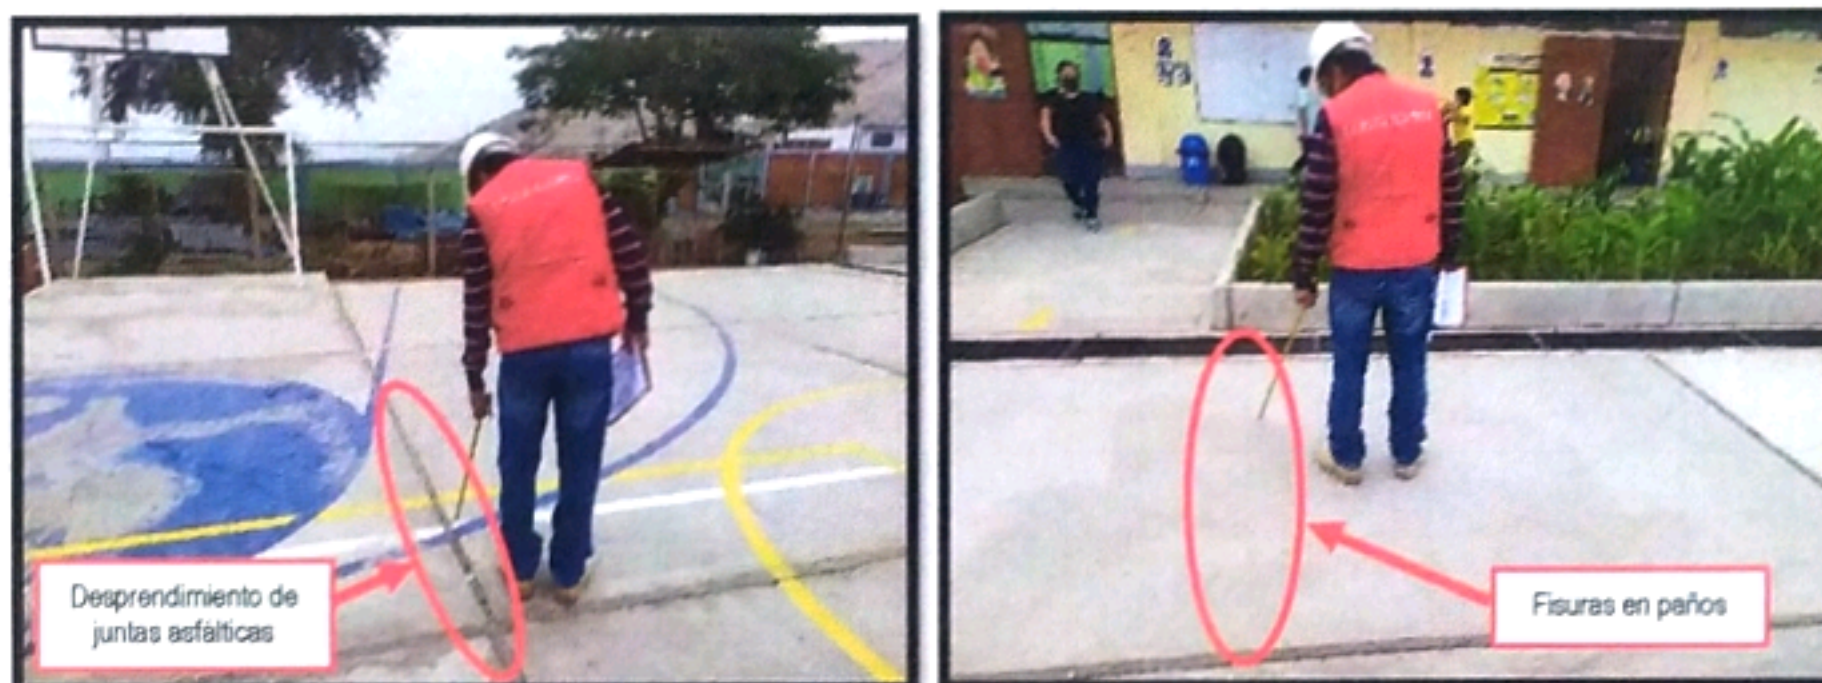
**IMAGEN N° 23**  
**LOSA DEPORTIVA**

La comisión de control observó fisuras sin resanar en los paños de la losa deportiva y desprendimiento de las juntas asfálticas, situación que contradice el metrado final de obra en la cual se menciona que se realizó la reparación de fisuras en 804 m. y el reemplazo de juntas asfálticas en una longitud de 268m.

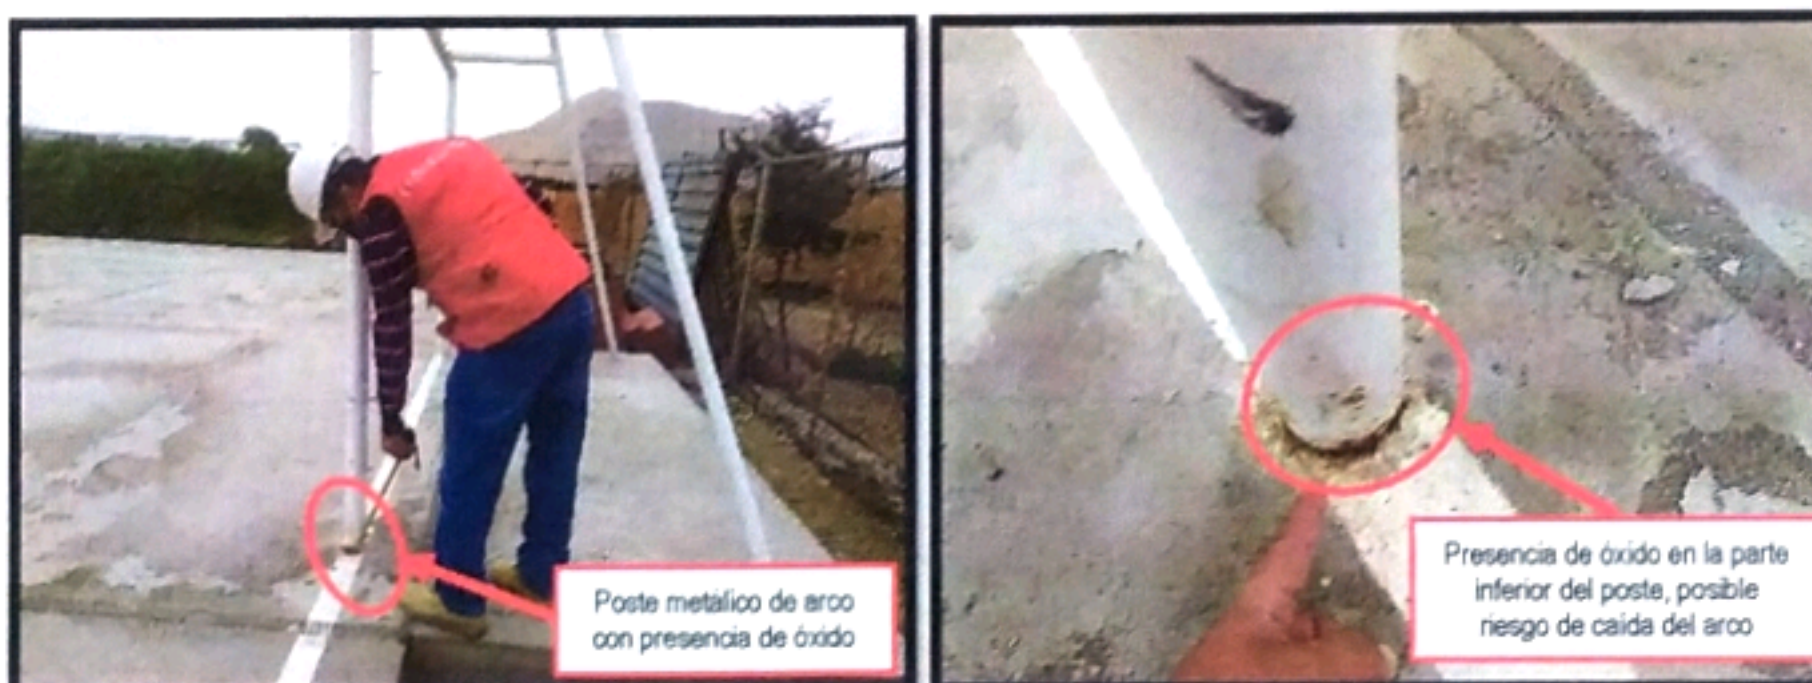
**IMAGEN N° 24**  
**POSTE METÁLICO DE ARCO**

Además, los postes metálicos de los arcos de la losa deportiva presentan óxido, situación que afecta su vida útil y que evidencia una falta de protección impermeabilizante al momento de realizar el pintado de estos elementos. El pintado de los arcos lo detalla el residente en el asiento n.° 283 del cuaderno de obra de 15 de abril de 2021 correspondiente a la partida "06.03.02.02 Pintura de arcos deportivos" en la que se incluye pintura anticorrosiva con un metrado de 0.05 galones según su análisis de costos unitarios.

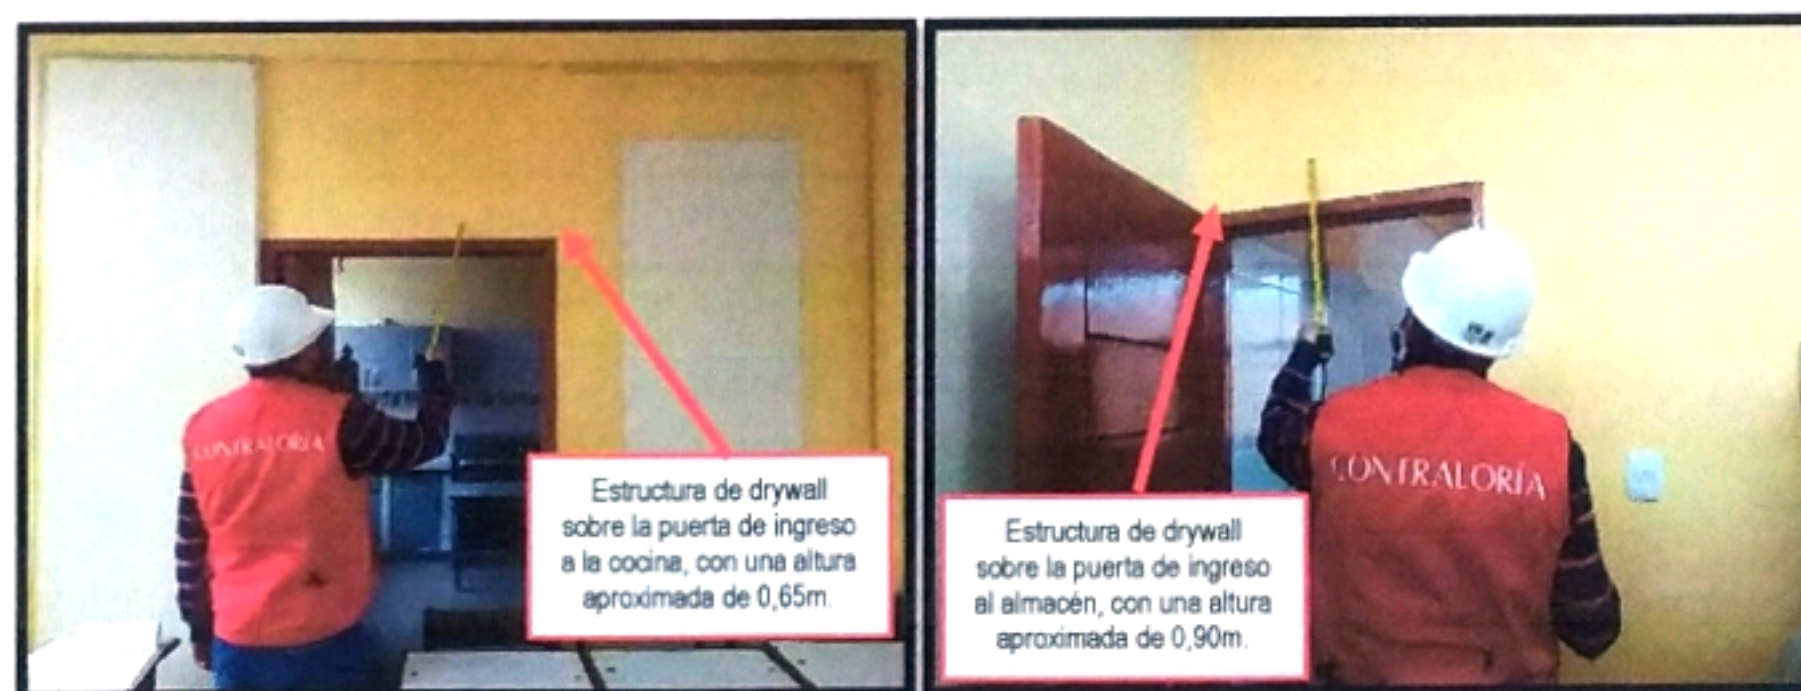
**IMAGEN N° 26**  
**ESTRUCTURA DE DRYWALL SOBRE LAS PUERTAS**

La comisión de control observó que sobre la puerta de ingreso al almacén de la biblioteca (pabellón "A") y sobre la puerta de ingreso a la cocina y la puerta de ingreso al almacén (pabellón "B"), se ha colocado una estructura de drywall con una altura aproximada de 0,60m., 0,65m. y 0,90m. respectivamente, situación que difiere a lo contemplado en el expediente técnico y a los planos de replanteo del expediente de liquidación.

El no contar con la estructura completa del muro expone el no cumplimiento total de la partida de muro de ladrillos, situación que evidencia un metrado no ejecutado pero valorizado y reconocido.

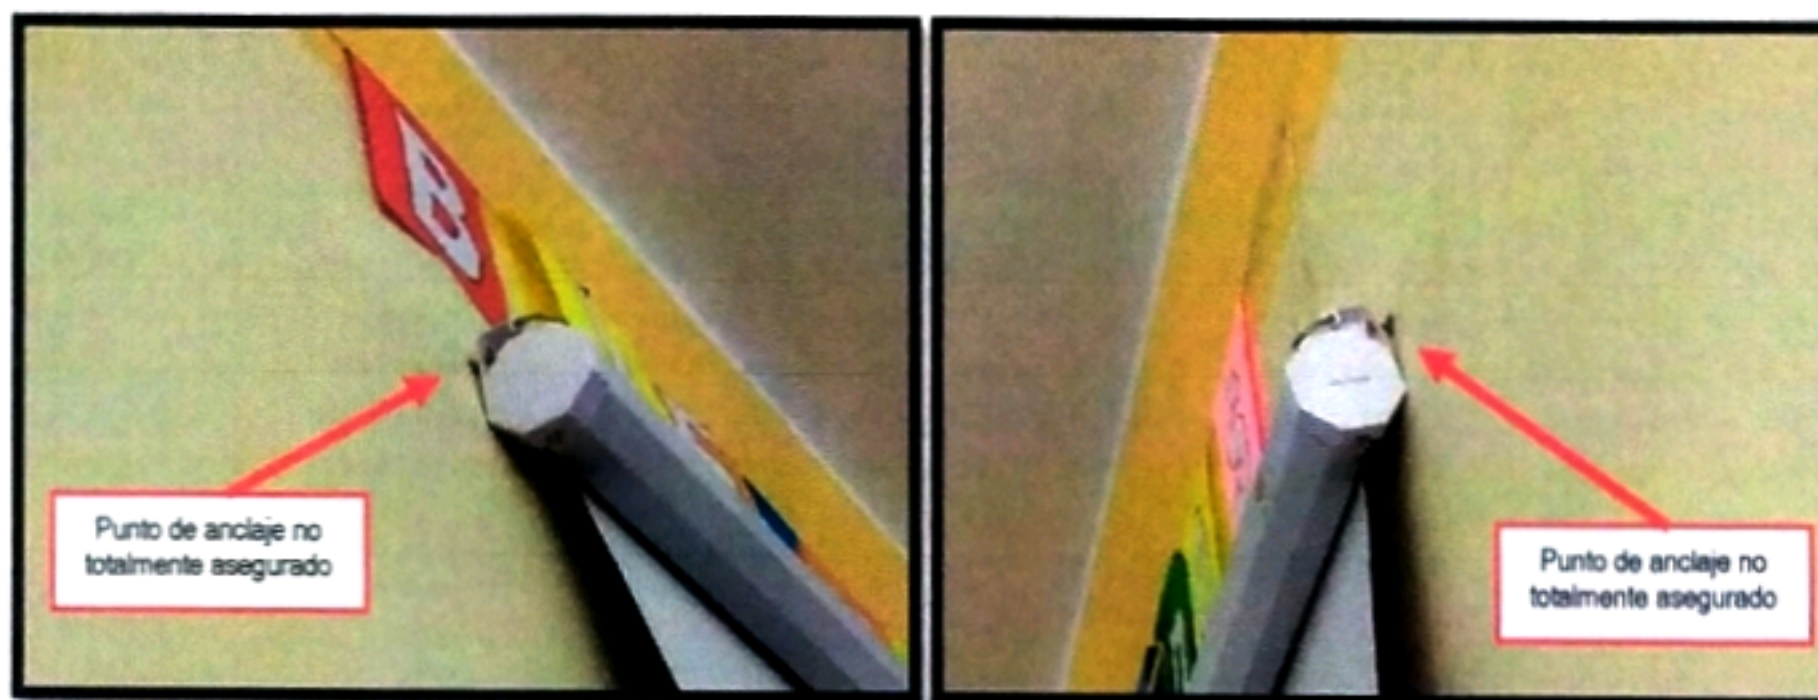
**IMAGEN N° 27**  
**PUNTOS DE ANCLAJE EN EL ÉCRAN**

Finalmente, se apreció que los écrans de las aulas "1" y "2" no estaban bien fijados en sus puntos de anclaje y con eso podría conllevar a su desprendimiento, situación que afectaría su vida útil y posibilitaría accidentes.
